### 3.3.4 水資源分野

#### (1) 被害の概要

国土交通省及び(独)土木研究所では、臨時点検の結果報告された変状の確認、漏水量などの計測データに基づくダムの安全性評価、今後の対応策の検討などを目的として、臨時点検の結果として報告された変状や漏水量の増加量、加速度記録が相対的に大きかった東北地方のダムを中心に現地調査（詳細調査）を実施した。

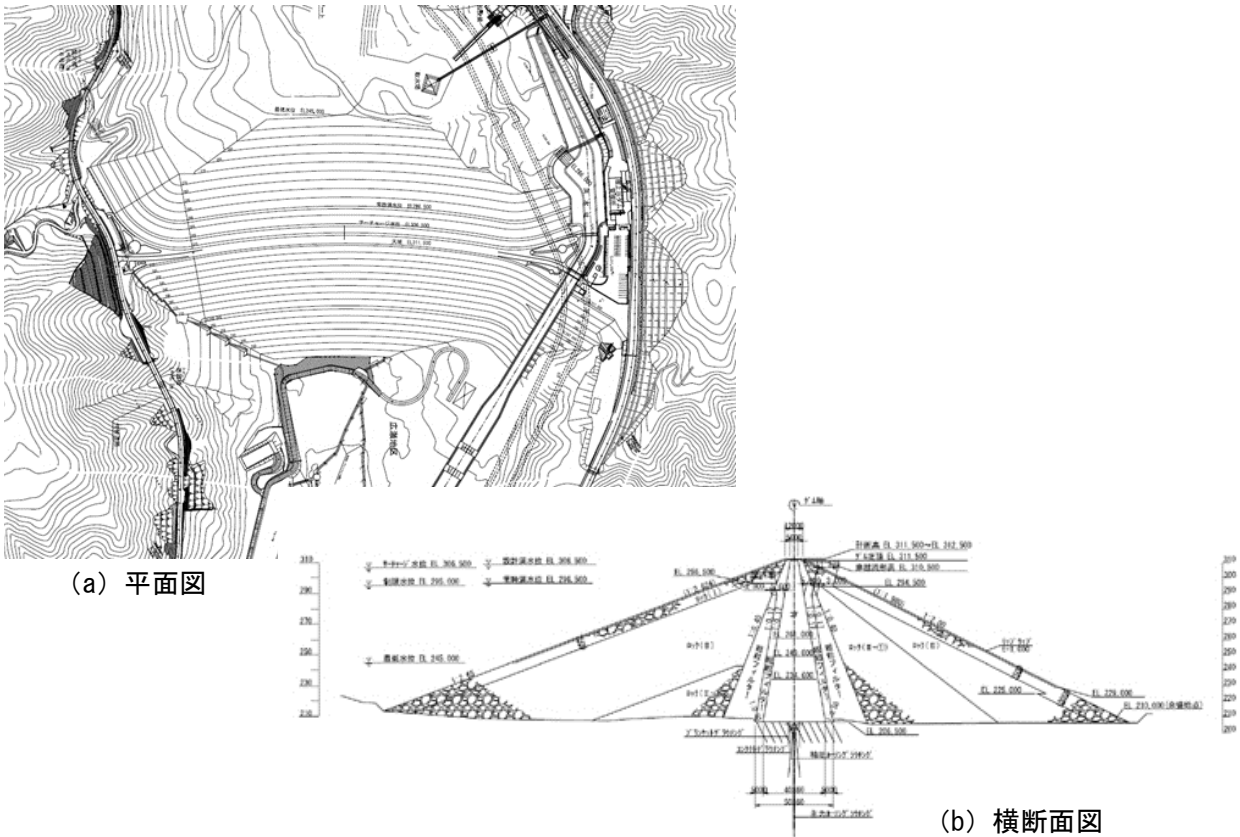
図-3.3.4.2 摺上川ダム

摺上川ダム（図-3.3.4.2）は、2006年に竣工した土質遮水壁型ロックフィルダム（堤高105.0m）である。本ダムでは、地震により漏水量（総量）が約70ℓ/minから100ℓ/minに増加したほか、変状として、堤体の沈下（最大断面付近で最大約17cm）及びダム天端の両岸取付部等の舗装に主にダム上下流方向のクラックの発生が認められた（写真-3.3.4.1、写真-3.3.4.2）。しかし、地震に伴う漏水量や沈下量の増加量はダム規模に対して小さく、その値が地震後も安定していること、また天端舗装のクラック幅も小さい

こと、また上下流面に乱れが認められないことから、ダムの安全性に問題は生じていないものと判断した。ただし、安全性に関して万全を期すため、管理者によるクラック深さの調査を実施するとともに、漏水量等計測データの監視を継続して行うこととした。なお、クラック深さについては、追って管理者により実施された調査の結果、ダム天端の保護層内にとどまる軽微なものであることが確認されている。

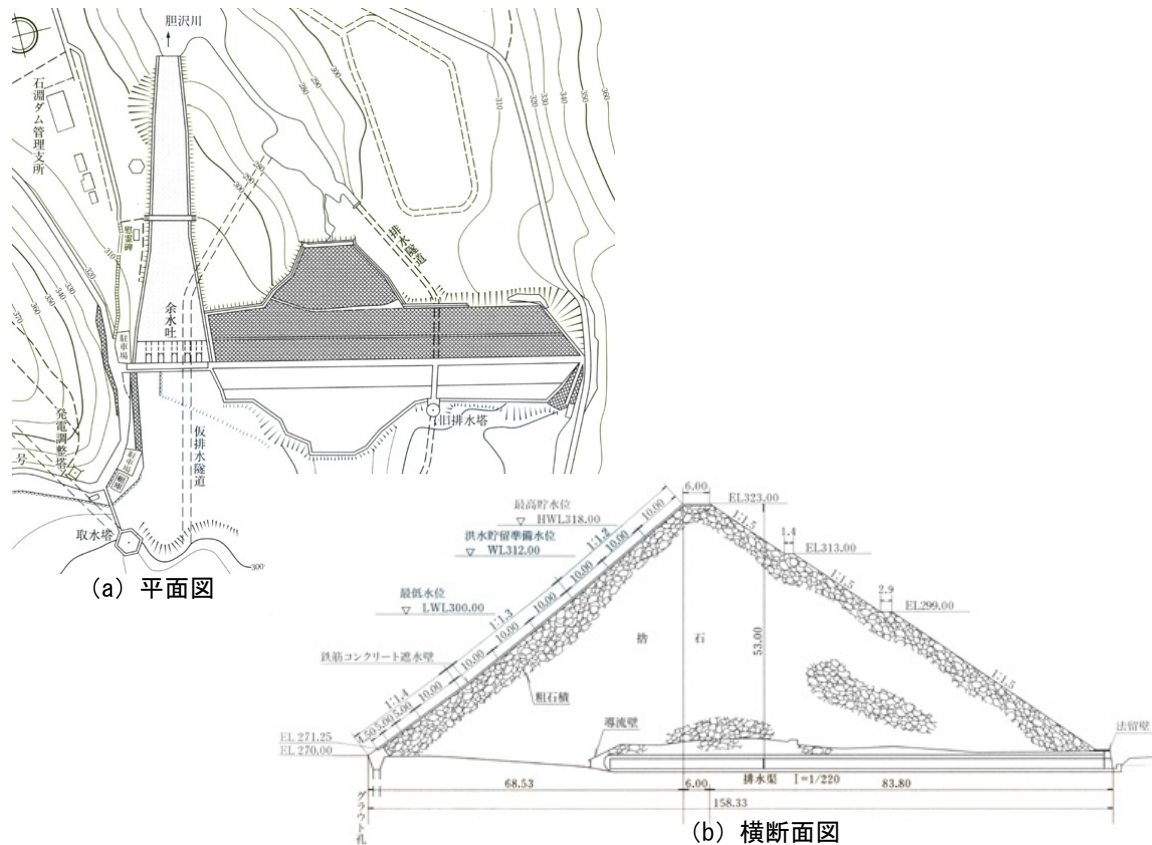
図-3.3.4.3 石淵ダム

石淵ダム（図-3.3.4.3）は、1953年に竣工したコンクリート表面遮水壁型ロックフィルダム（堤高53.0m）である。このダムでは、2008年に発生した岩手・宮城内陸地震（M7.2、内陸活断層地震）時にダム天端に設置された地震計で最大加速度1461gal（上下流方向）及び2070gal（鉛直方向）の地震動が観測され、天端舗装の波打ちや亀裂、天端舗装と高欄との境界の開きが生じるなどの被害を受けている（写真-3.3.4.3）。これに対し、今回の地震では、堤体の沈下や2008年の地震時に、堤体内埋設構造物（建設時に使用されたト

ロック用のピア)の影響で天端高欄の基礎部に生じたクラックの開きがみられたものの、ダム天端に生じた変状の程度としては、2008年の地震時の被災状況に比べると極めて軽微なものであった(写真-3.3.4.4)。

なお石淵ダムでは、2008年の地震によりやや大きな沈下(最大断面付近で約55cm)が生じたことから、その後の堤体の挙動を継続的に監視するため、堤体天端及び上下流面の各位置においてGPSセンサーによる

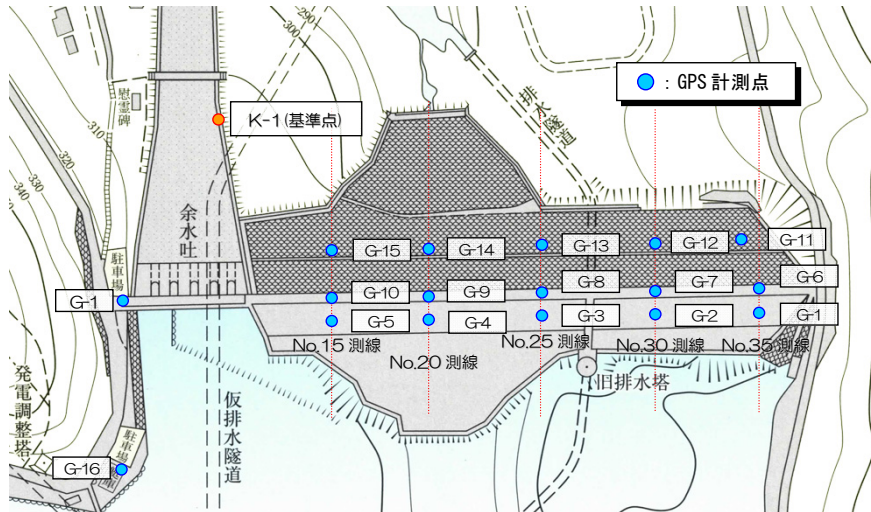
図-3.3.4.4 石淵ダムにおける変位観測 (GPS センサー平面配置)

連続的な変位観測(図-3.3.4.4)を行っており、今回の東北地方太平洋沖地震時においてもデータが得られている。その観測データのうち、最大断面天端の計測点G-9の計測結果を図-3.3.4.5に示す。同図より3月11日の本震時の沈下量は最大断面付近で約12mmであることが分かる。また4月7日に発生した最大余震(M7.1)時にもわずかな沈下が生じていることが分かる。これらのデータも踏まえ、今回の地震で生じた堤体の沈下量

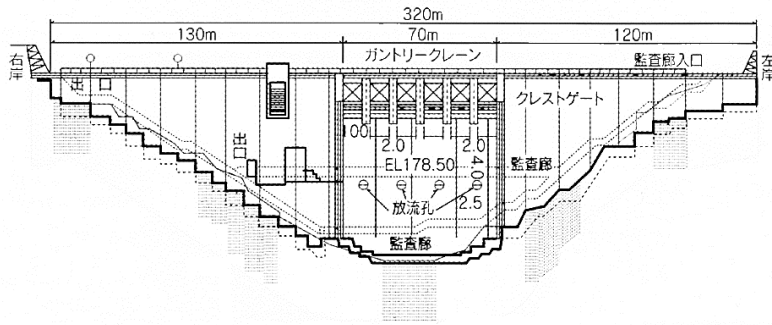
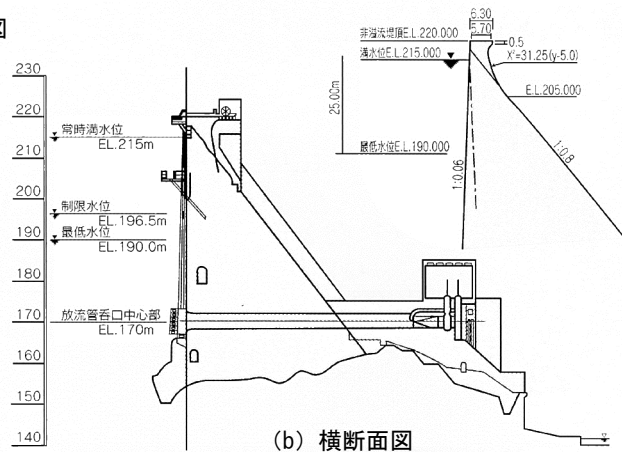
図-3.3.4.6 田瀬ダム

田瀬ダム (図-3.3.4.6) は、1954年竣工の重力式コンクリートダム (堤高81.5m) である。本ダムでは、3月11日の地震後に漏水量 (総量) が140/minから690/minに増加した (図-3.3.4.7)。また、天端高欄コンクリートの剥落及び天端舗装クラックの開きや段差が認められた (写真-3.3.4.5、写真-3.3.4.6)。しかしながら、これらの変状等は軽微なものであり、各横継目からの漏水量は最大でも100/min程度と少ないことから、ダムの安全性に問題はないものと判断した。ただし、地震前に漏水量がほぼ0 ℓ/minであった継目排水孔からの漏水が認められたことから、ダムの安全性に万全を期すため、貯水位との相関に留意しつつ、

管理者による漏水量の監視を継続することとしている。

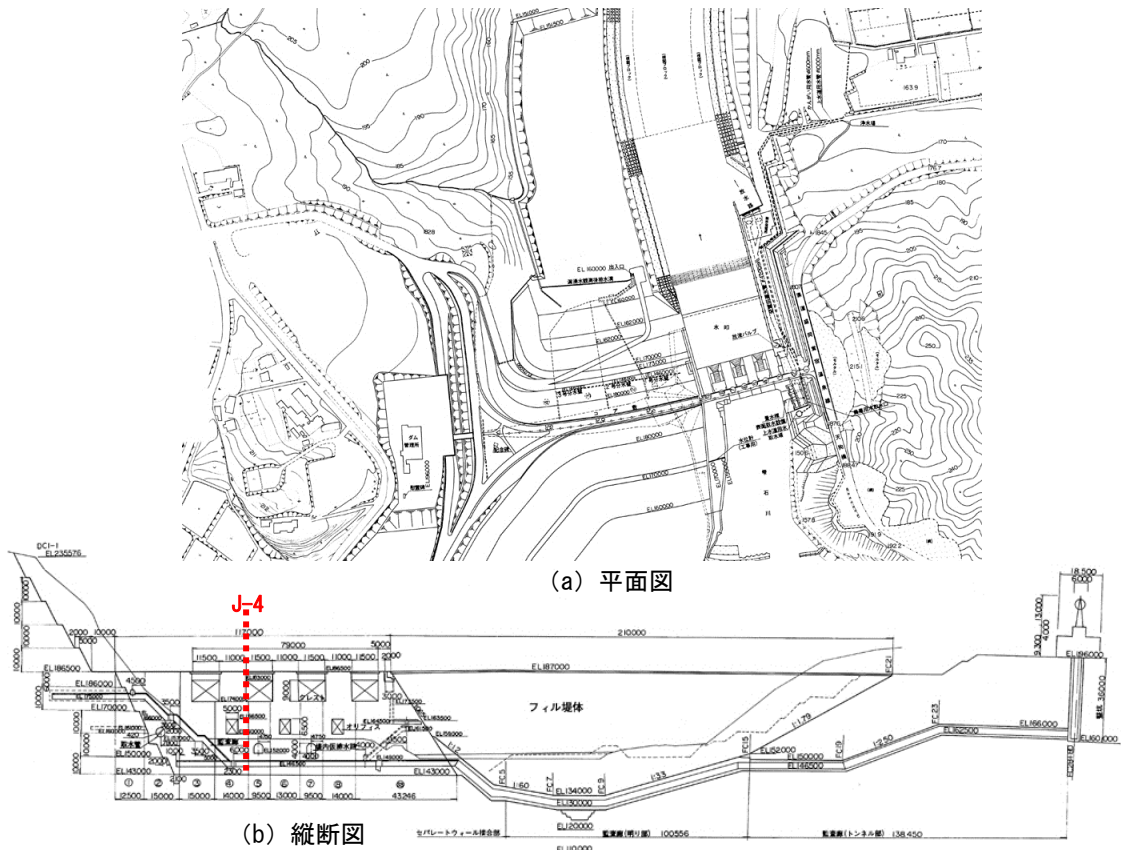
図-3.3.4.8 御所ダム

御所ダム（図-3.3.4.8）は、洪水吐きを含む重力式コンクリートダム部とこれに接続するロックフィルダム部からなる複合型ダム（1981年竣工、堤高52.5m）である。地震により、コンクリートダム部の漏水量が約20ℓ/minから70ℓ/minに増加した。このうち主なものは写真-3.3.4.7に示す横継目部（J-4）からの漏水である。この箇所からの漏水は、従来から気温低下によりコンクリートが収縮する冬季に最大で20ℓ/min程度が計測されていたが、今回の地震により20ℓ/minから35ℓ/minに増加するとともに、従来は見られなかった下流側の監査廊壁面からも漏水が見られた。このため、当該箇所を中心に管理者により漏水量の監視を継続することとしている（2012年8月段階で、漏水量は安定している）。

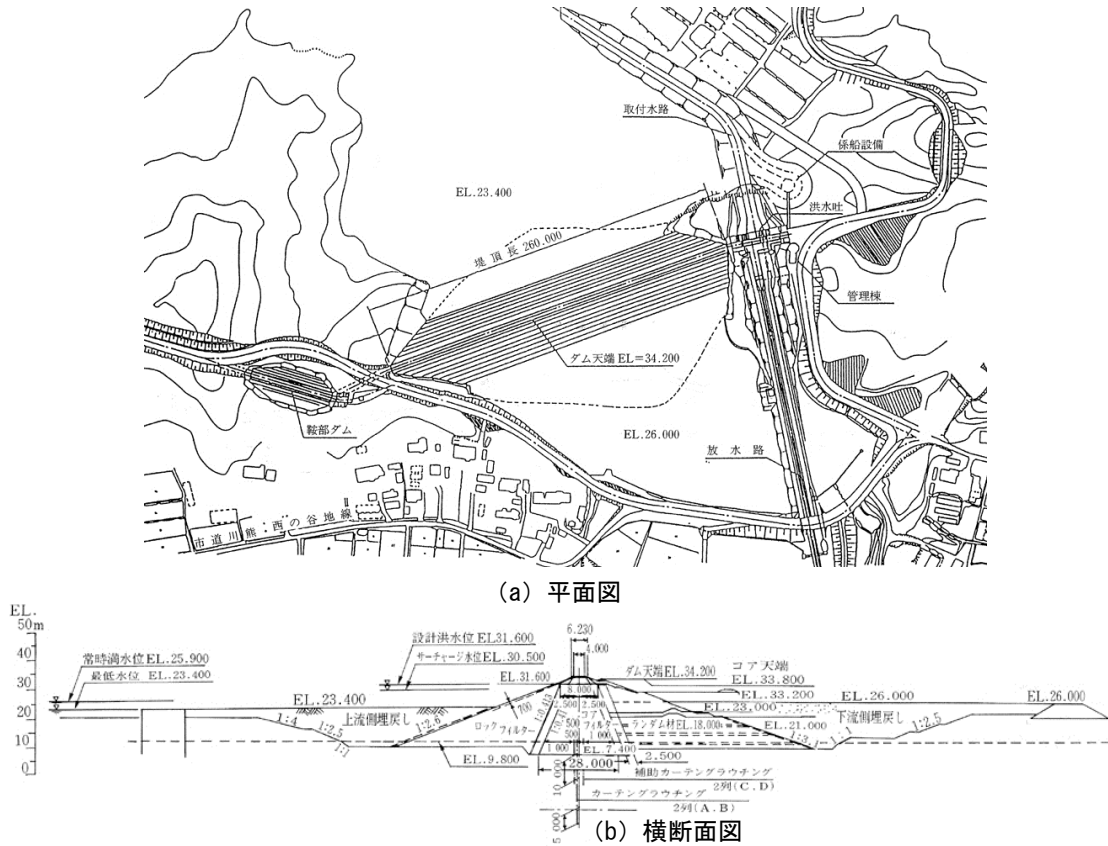
図-3.3.4.9 化女沼ダム

化女沼ダム（図-3.3.4.9）は1995年竣工のアースフィルダム（堤高24.0m）である。本ダムでは、3月11日の地震の後、総漏水量（浸透量）が地震前の約20ℓ/min

から約430ℓ/minに急増した。なお、当ダムでは、漏水量（浸透量）を左岸、中央、右岸及びボーリング孔からのものに各々分けて計測しているが、このうち大きく増加したのは右岸からの漏水量（浸透量）で、約

70/minから約2900/minに増加した。しかしながら、その後漏水量（浸透量）は急激に減少し、3月15日以降は総約500/min程度と安定している（図-3.3.4.10）。また、地震後の測量により、最大変位量を計測した天端中央部付近において13.9cmの沈下及び下流側へ5.8cmの変位が認められた。堤体天端では、上下流方向に数本のクラックが発生し、うち左岸部では幅が2.5～3cm程度のものが確認された（写真-3.3.4.8）。また、天端中央から左岸側の縁石と舗装の間に開きが生じていた（写真-3.3.4.9）。調査時点において、ただちにダム安全性に問題を生じる点は認められなかったが、漏水量（浸透量）の継続的な監視が必要である。

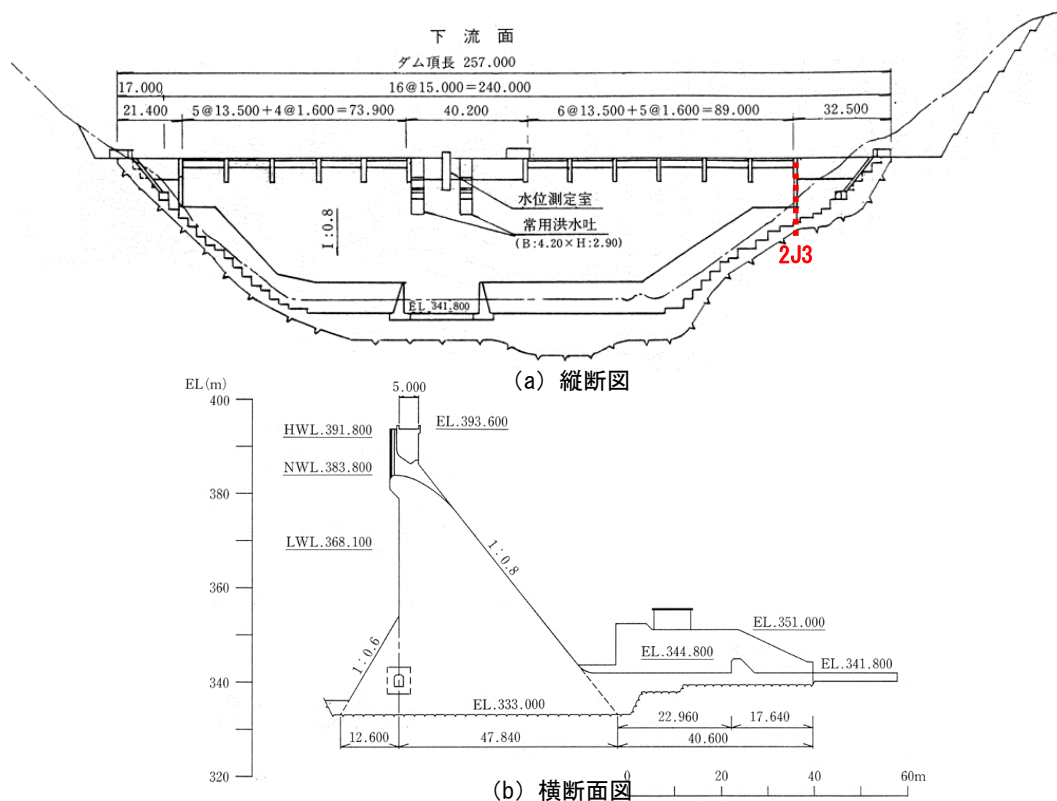
図-3.3.4.11 神室ダム

神室ダム（図-3.3.4.11）は、1993年竣工の重力式コンクリートダム（堤高60.6m）、高坂ダム（図-3.3.4.12）は1967年竣工の重力式コンクリートダム（堤高57.0m）である。両ダムとも、3月11日の地震（本震）から約1ヶ月経過した4月上旬になって、降雨や融雪による貯水位の上昇とともに漏水量が大幅に増加した。なお、これとほぼ同時期の4月7日には最大余震(M7.4)も発生している。報告された漏水量の増加と地震との関連性は不明であるものの、漏水量の増加原因や対応について検討するため、管理者である山形県の要請により詳細調査を実施した。なお、両ダムの基礎部における地震動の最大加速度（水平方向成分）は本震・余震とも15～25gal程度とあまり大きな加速度は観測されていない。

詳細調査の結果、神室ダムでは、主に横継目2J3（写真-3.3.4.10）からの排水孔において顕著な漏水量の増加が認められ、その量は過去の同一貯水位での既往最大値を上回るものとなっていることがわかった（図-3.3.4.13）が、基礎排水孔からの漏水量や揚圧力、堤体の変位などに顕著な変化は認められなかった。また、高坂ダムについても、同様に主に横継目J9（写真-3.3.4.11）及びJ10からの排水孔で顕著な漏水量の

このため、両ダムともただちにダムの安全性に問題を生じるものではないと考えられるものの、漏水量の顕著な増加が認められた横継目を中心に、漏水量や継目の開きについて管理者による監視を強化するとともに、漏水経路の調査及び対策の検討を行うこととし

その後、両ダムにおける横継目からの漏水については、漏水経路の調査及びその結果を踏まえた漏水防止材料の投入による対策が実施されるとともに継続的な監視が続けられており、ともに安定化する傾向にある(2012年2月段階で漏水量は安定している)。

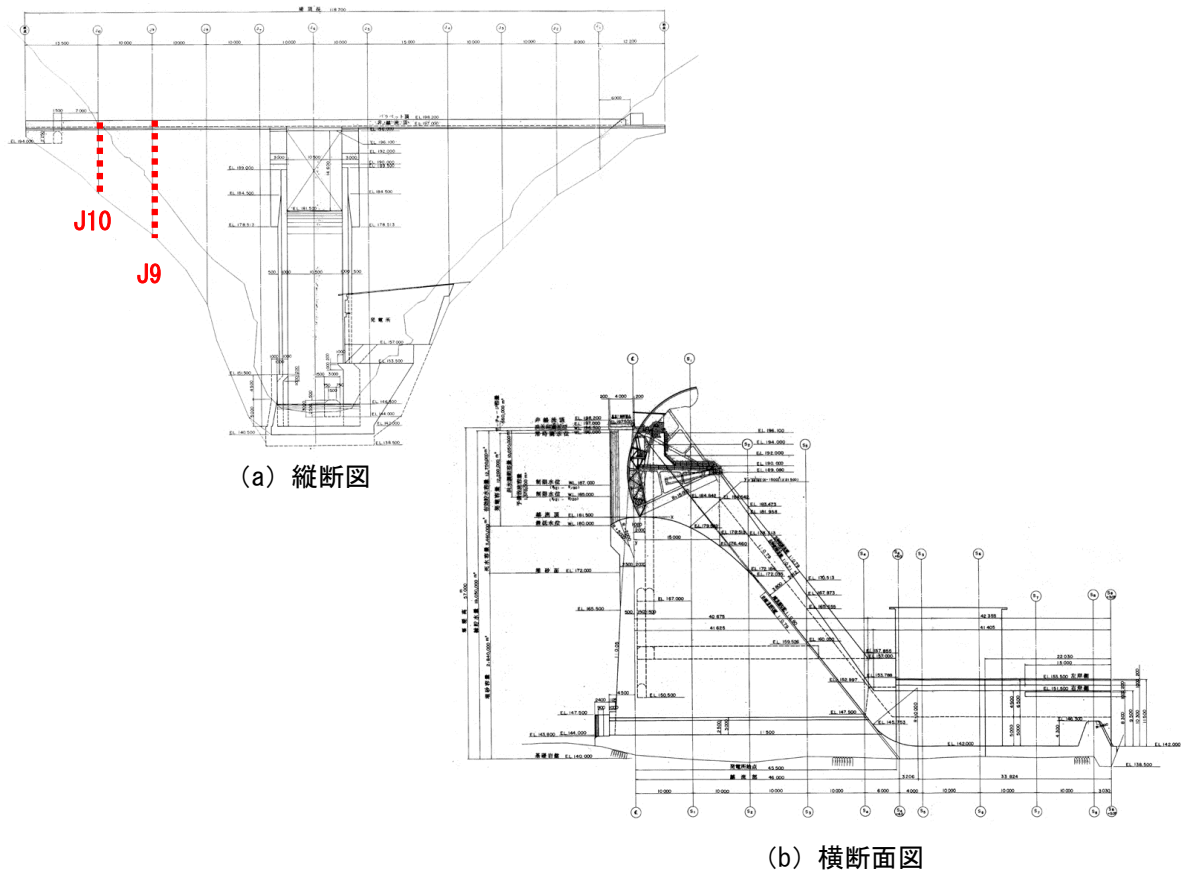
図-3.3.4.12 高坂ダム

増加が認められた(図-3.3.4.14)が、基礎排水孔からの漏水や濁りなどは認められなかった。

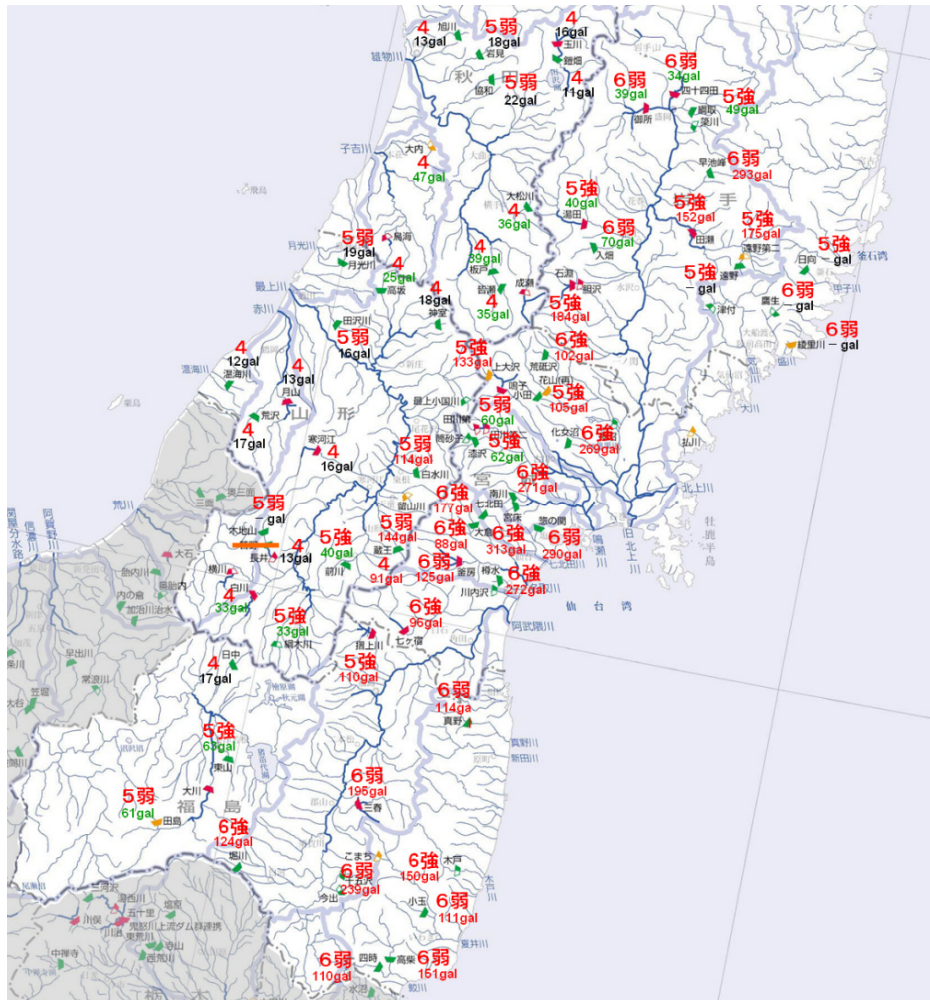
今回の地震により、ダムの基礎または低標高部の  
監査廊内など（以下、ダム基礎）に設置された地震計  
で観測・報告された最大加速度は、図-3.3.4.15に示  
すとおりである。100gal以上の水平加速度を記録した  
国土交通省所管ダムは23ダム（直轄ダム4ダム、補助  
ダム19ダム）であった（表-3.3.4.4）。

図-3.3.4.15 東北地方太平洋沖地震におけるダム周辺の震度及び、ダム地点の最大加速度の分布

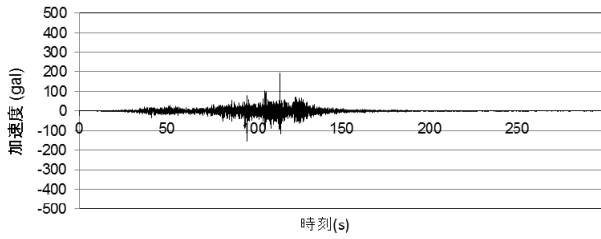
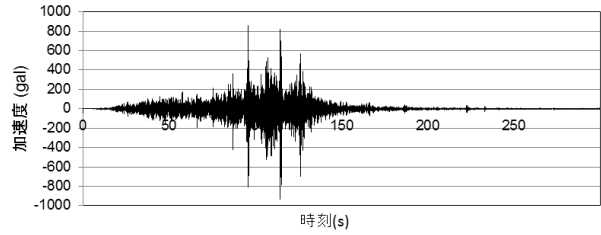
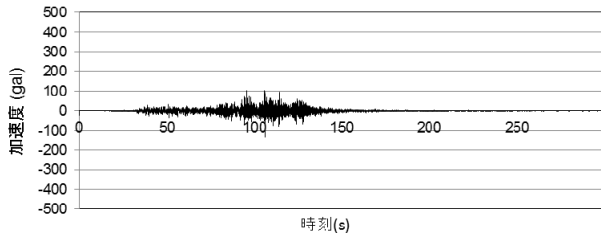
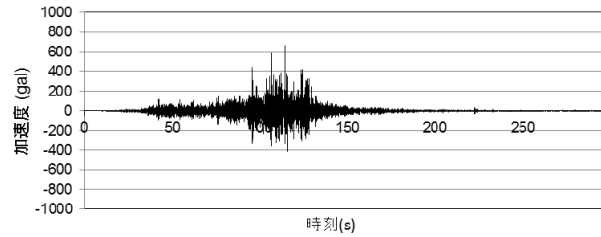
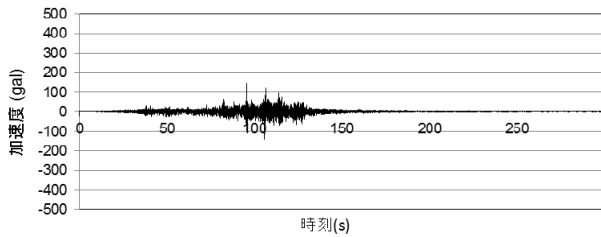
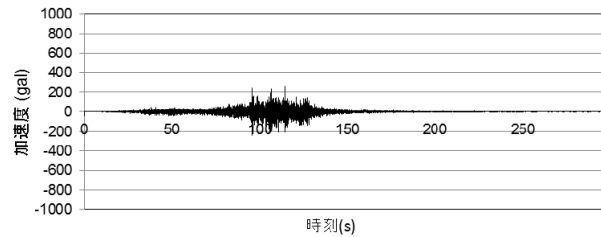
図-3.3.4.16 三春ダムで観測された加速度時刻歴

三春ダム(重力式コンクリートダム)及び摺上川ダム(ロックフィルダム)において得られた本震の加速度時刻歴をそれぞれ図-3.3.4.16、図-3.3.4.17に示す。三春ダムでは、ダム基礎において最大加速度194.8gal、天端において最大加速度932.4galを記録した。また、摺上川ダムでは、ダム基礎において最大加速度110.3gal、天端において最大加速度473.9galを記録した。なお、図-3.3.4.16、図-3.3.4.17から読みとれるように、今回の地震は地震動の継続時間が非常に長かったことが大きな特徴である。
