3.3.9 建築分野

3.3.9.1 被害調査、現地対応

3.3.9.2 地震による建築物の被害

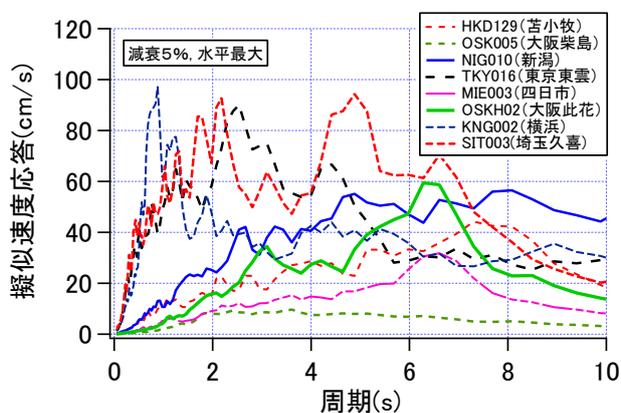
図-3.3.9.1 被災地以外の観測記録の擬似速度応答スペクトル (K-NET 及び KiK-net^{3.3.10-1})

本震の広い震源域の破壊過程に起因する、長時間かつ高レベルの強震記録が広範囲で多数観測された。また、その後が続いて発生した多くの大規模余震においても、多くの大振幅記録が得られた。被災地を中心に記録された地震動の変位応答スペクトルについては、特定の周期帯域に限定すれば、過去の地震における大きなレベルのものと同程度であった。長周期地震動に関しては、被災地および首都圏において周期4秒以上の成分は特別大きいものではないものの、**図-3.3.9.1**に示す通り、埼玉や大阪など震源から遠く離れた地点で長周期成分が卓越した地域がいくつかあった。特に、大阪府湾岸の超高層建築物では、上層階（52階）で最大振幅130cm程度の応答が10分以上継続する記録が得られた。

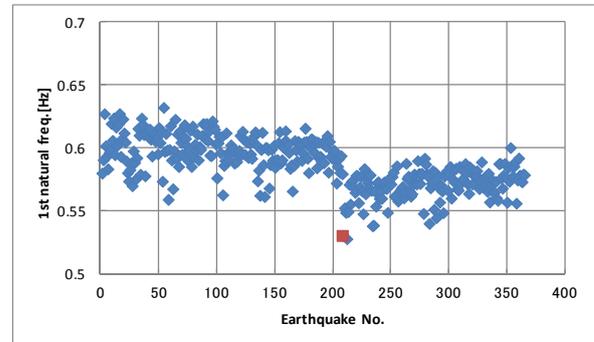
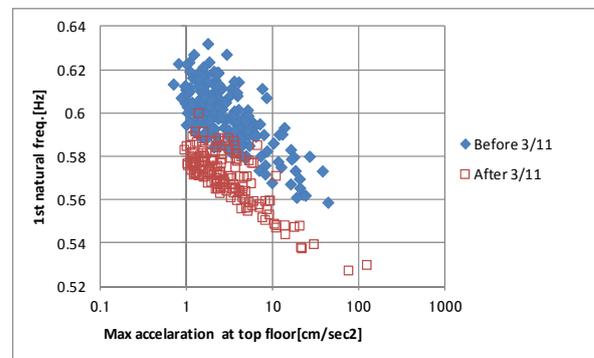
図-3.3.9.2 鉄骨造建築物（21階建、東京都内）における本震前後の観測記録の解析結果

また、構造の損傷（大破を含む）を受けた際の強震記録が得られた。観測記録を用いたシステム同定解析では、**図-3.3.9.2**に示すとおり本震の前後で一次固有周期や一次減衰定数の変化が確認された。さらに本震発生後に建物及び周辺地盤に地震計を追加設置し、余震を利用した各建築物の挙動確認を行った。これらの観測記録に基づきエキスパンションジョイント部の相対変位の算出、建築物の固有周期や減衰の評価、入力

損失の検討などを行った。さらに、天井脱落被害に関して、余震観測結果からこの建築物（体育館）の本震時における入力地震動を推定したところ、天井の吊り元となる屋根面には2G程度以上の応答加速度が生じることが示され、相当激しく揺れたものと考えられる。

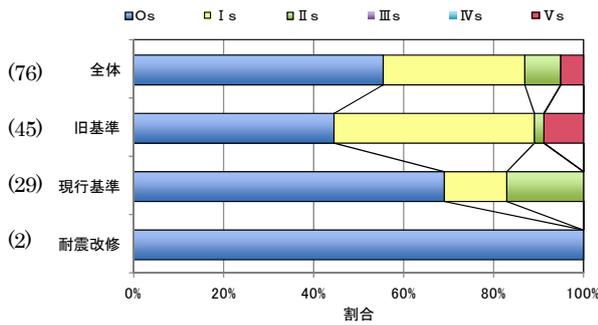
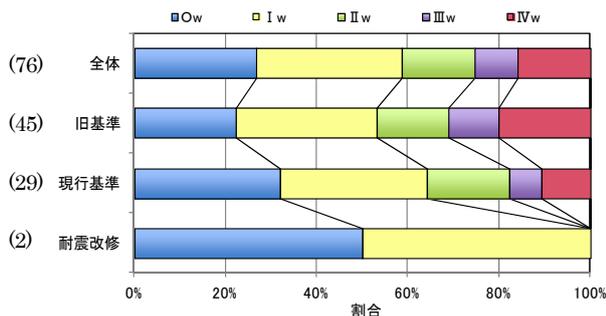
図-3.3.9.3 設計基準毎の被災度区分の割合（最左列 ()内の数字は棟数を示す）

一方、現行耐震基準の体育館（29棟）の構造被害には上記①②は見られないが、他の被害形式である③RC造柱とS造屋根の接続部（支承部）のコンクリートの剥離、ひび割れ、④屋根面水平ブレースのたわみ、座屈、破断、⑤柱脚コンクリートのひび割れ及び⑥その他（床束の転倒等）の被害があった。ただし、これらの被害の被災度区分判定⁴⁾の結果は、ほとんどが小破であり、1棟のみが中破と判定された。旧耐震基準と現行耐震基準の被害率を比較すると、現行耐震基準では小破以上の被害率が少なく、大破と判定されたものもなかった。なお上記の被害のうちでは写真-3.3.9.3に示すような③の支承部（接合部）被害に分類されるものが比較的多く見られたが、これらについては、例えば日本建築学会「各種合成構造設計指針」⁸⁾に破壊形式とその対策が記されている。また、RC造柱や妻壁

上記のほか、体育館の非構造部材の被害に関して、旧耐震基準の体育館では、天井、照明の脱落、外壁の脱落、内壁の脱落、軒天の脱落、窓ガラスの破損など、比較的大きな被害が観察され、天井が広範囲に脱落したものが4棟程度あった。また、現行耐震基準の体育館については、天井の破損や脱落の被害が比較的多く観察された。天井被害に関しては、旧耐震基準と現行耐震基準に被害の傾向に大きな差はないが、非構造部材の被災度区分でIIw以上の比較的大きな被害の割合は、現行耐震基準の方がやや多くなっていた。

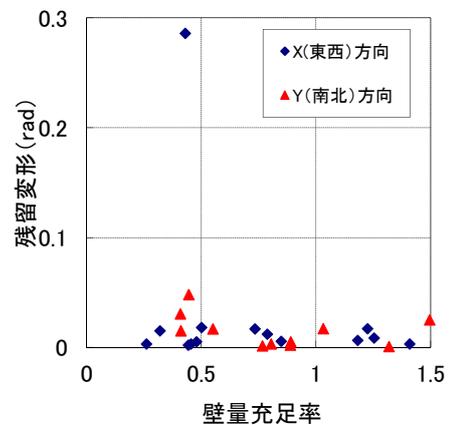
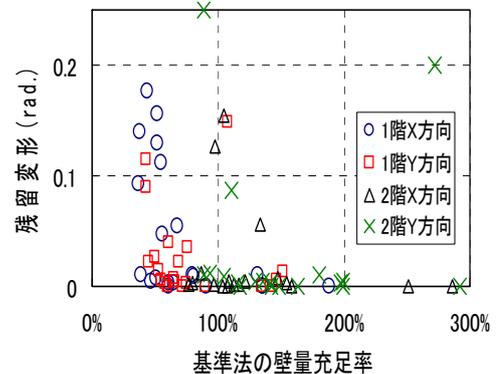
図-3.3.9.4 壁量充足率と残留変形の関係

木造建築物の被害の詳細調査として、比較的被害が大きかった地区の十数棟について建築物の構造仕様、耐震要素の配置などとその被害状況について調査し、壁量充足率（法令上必要とされる耐力壁の量を1とした場合の調査建築物に存在する耐力壁の量の比率を示したもの）と残留変形との関係について検討を加えた。今回の詳細調査結果からは、建築物の残留変形が小さ

かったこともあり、図-3.3.9.4 (a)に示す通り、壁量充足率と残留変形との間に明確な傾向は読み取れなかった。なお、偏心率と残留変形との関係についても同様の結果が得られている。比較のため図-3.3.9.4 (b)として併記した2004年新潟県中越地震における同様の検討結果¹¹⁾では壁量充足率が大きくなると残留変形が減少する傾向が見られたが、この理由としては、2004年新潟県中越地震と比較して今回の調査地域が震度7の地域を含んでいない（6弱～6強）こと、木造建築物の被害に関連する地震動の特性の違いなど、いくつかの要因が考えられる。ただし、調査物件数が少ないため断言はできない。

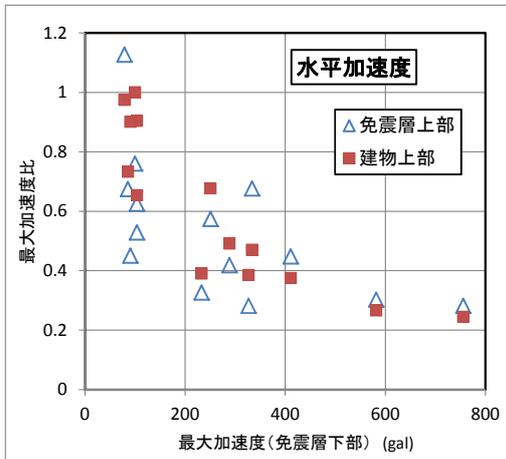
図-3.3.9.5 免震層下部に対する免震層上部および建物頂部の最大加速度比

上記を含め、免震建築物で実施されている地震観測及び罫書き式変位計等で記録された地震時挙動を整理した。観測記録を整理した範囲では、免震層下部の最大加速度は、福島県の建築物¹⁴⁾で最も大きく、続いて、宮城県、茨城県の順となり、東京都や神奈川県では小さくなっていった。図-3.3.9.5 に示す通り、免震層下部の最大加速度が大きくなるにつれて、免震層上部の最大加速度との比率が小さくなる傾向にあった。加速度記録を用いて計算した免震層の変位軌跡は、宮城県では円形に近い形状を、福島県では東西方向で特に大きくなる形状を描いた。免震層の原点からの最大変位は、福島県の建築物で最も大きく、24.5cm であった。また、

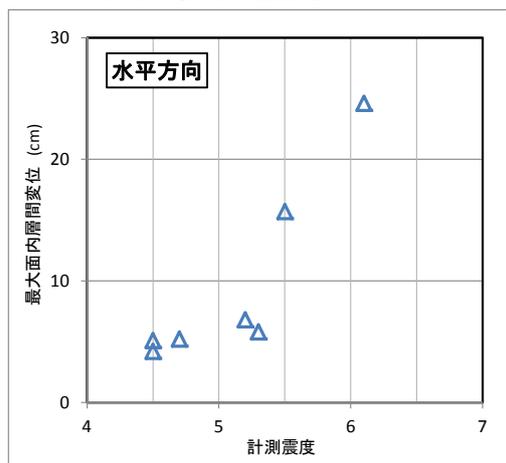
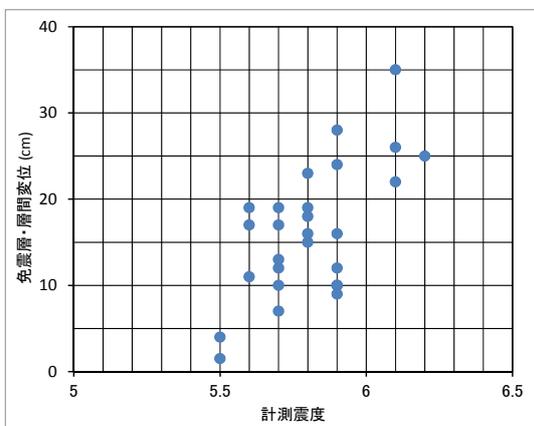
図-3.3.9.6 地震動の計測震度と免震層の最大面内層間変位の関係

図-3.3.9.6に示す通り、免震層の最大変位は、最寄りの地震観測記録の計測震度と良い相関が見られた。罫書き式変位計の設置は、免震層の応答性状を直接確認できるだけでなく、変位軌跡を解析結果と照合することで、解析の妥当性の検証にも利用することが可能であり、非常に有効である。

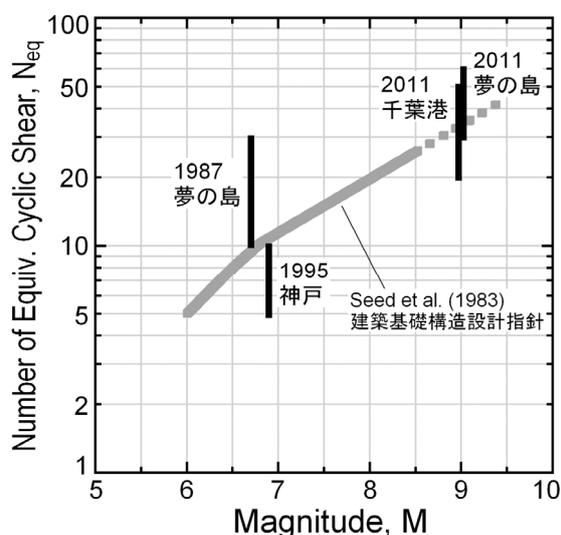
図-3.3.9.7 地震のマグニチュードと地震動の等価繰り返し回数の関係

地震	地点	等価繰り返し回数	等価せん断応力比
2011年東北地方太平洋沖地震 ($M_w = 9.0$)	千葉港	20-50	0.12-0.18
	夢の島	30-60	0.10-0.15
1987年千葉県東方沖地震 ($M_j = 6.7$)	夢の島	10-30	0.05-0.08
1995年兵庫県南部地震 ($M_w = 6.9$)	神戸市ポートアイランド	5-10	0.3-0.5

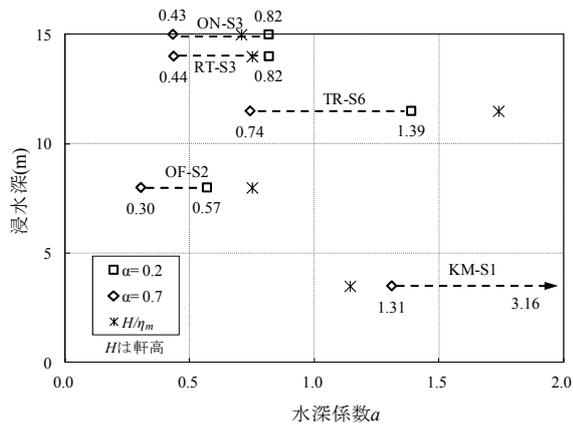
図-3.3.9.8 残存する鉄骨造骨組の耐力から推定した水深係数 a

図-3.3.9.8に5棟の鉄骨造の残存骨組に関する検討結果を示す。計測最大浸水深 η_m が 14~15m の女川町の例 (ON-S3) と陸前高田市の例 (RT-S3) では破線で示した水深係数 a の範囲は 1 以下となっている。 η_m が 11.5m の宮古市田老の例 (TR-S6) では a の範囲は 1 前後である。一方、 η_m が 3.5m で小さい釜石市の例 (KM-S1) では a の範囲は 1 を大きく上回っている。 a が小さいながら残存した大船渡市の例 (OF-S2) では、海側や周辺に他の建築物が残存していたことから、津波による作用荷重は他の例に比べて小さかったことが考えられる。以上の結果から η が 10m を超える地域では最大浸水深に達する前に建築物周囲に水が回り込んだり、多方向からも津波が押し寄せたりする状況が生まれるなどしたため、計測最大浸水深相当の静水圧荷重が片側から作用するような状態にはならなかったと

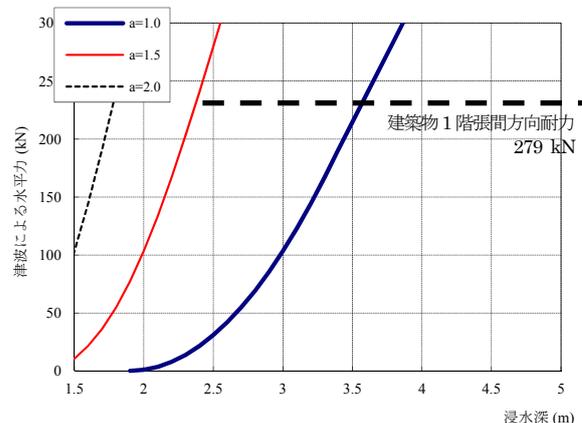
図-3.3.9.9 建築物耐力と津波荷重との関係

津波荷重を水深係数 $a = 1.0, 1.5, 2.0$ の場合で計算した結果を図-3.3.9.9 に示した。建物の高さ方向に波圧を積分し、開口の低減は行っていない。被害調査結果では浸水深は 4.5m 前後であった。検討結果では 4.5m 程度の浸水深で $a = 1.0$ で水平耐力を上回るようになるが、調査結果では約半数が大破したものの流失は免れていた。本調査物件は、津波の入射方向に RC 造の建物がある影響も考えられる。
