3.3.16 河川環境分野

(1) はじめに

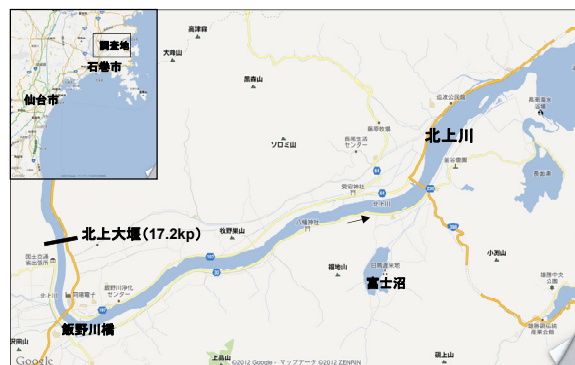
図-3.3.16.3 北上川河口の調査位置図

今回調査した範囲は図-3.3.16.3に示す北上川河口0kp(キロポスト)から北上大堰17.2kpの区間であり、調査は概略調査が2012年3月2日~4日、詳細調査が同年3月4日~9日である。調査項目としては、河道地形調査、植生調査、河道内堆積物調査を実施した。
