## 平成15年5月26日宮城県沖地震被害に係わる現地調査報告書

Investigation Report of the Damages By the Off-shore Miyagi Prefecture Earthquake on May 26th, 2003

本資料は、平成 15 年 5 月 26 日に発生した宮城県沖を震源とする地震(M7.1)に関して、国土技術政策総合研究所、独立行政法人土木研究所、独立行政法人建築研究所、独立行政法人港湾空港技術研究所の4機関が合同で地震被害状況調査を行い、その結果をとりまとめたものである。

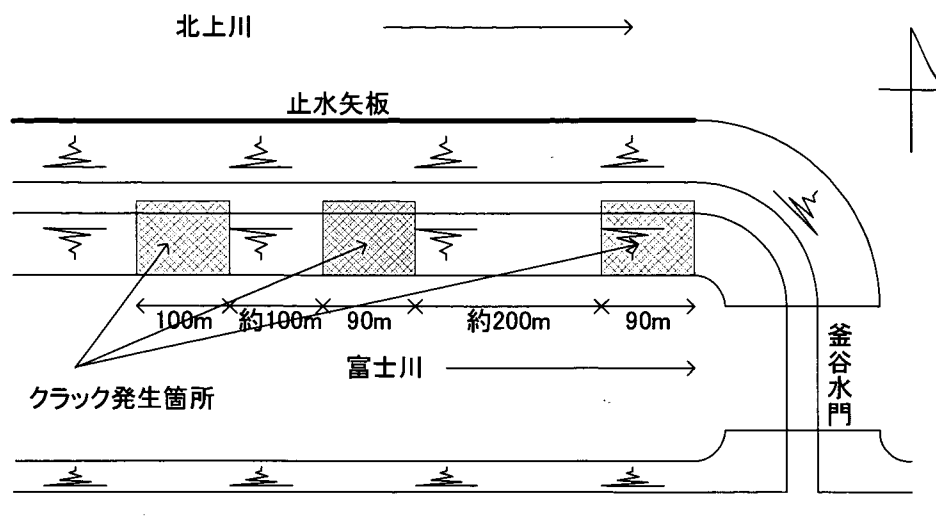
図 5.2 釜谷地区の被災箇所

図 5.2 に被害箇所の状況を模式的に示す。被害を受けた堤防は、北上川と富士川にはさまれた背割堤となっており、北上川右岸 0.8k+130m～1.0k+020m、1.2k+050m～1.2k+140m、1.4k+050m～1.4k+150m の 3 箇所の天端から富士川側の法

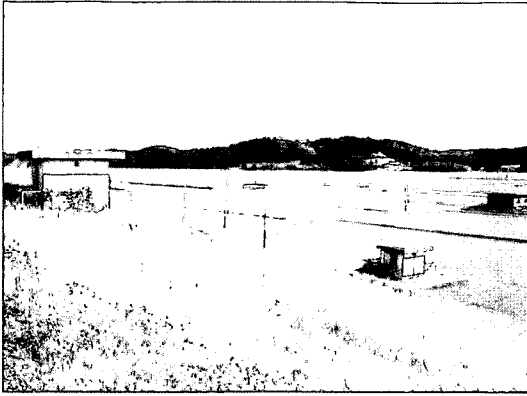
写真5.1 山崎震動観測所(吉田川右岸16.2k)

| No. | 調査地点 | 今回の被害状況など | 1978 年宮城県沖地震による被害 | 写真 |
|---|---|---|---|---|
| 1 | 吉田川右岸 17.0k<br>山崎堤防 | <ul style="list-style-type: none"> <li>・堤防に変状なし。</li> <li>・周辺地盤に液状化の痕跡なし。</li> </ul> | 縦断クラック<br>(幅 200～500mm)、<br>天端沈下量数 10cm、<br>液状化。 | 写真 5.1 |

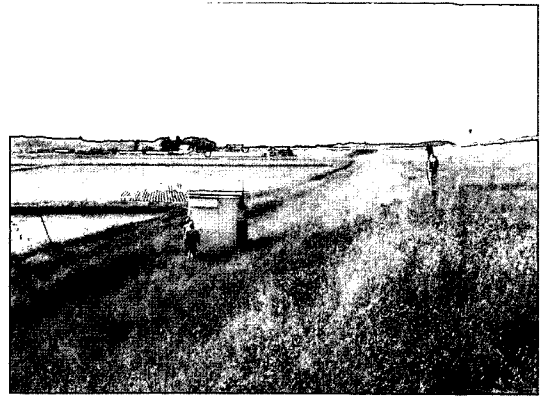
写真5.2 中下震動観測所(鳴瀬川右岸0.9k)

図 5.4 に間隙水圧の時刻歴を示す。SCP 施工範囲外(天端・9m)と SCP 施工範囲内(小段・5m、小段・7m)を比較すると、SCP 施工範囲内の水圧の上昇が抑制されていることは明らかである。また、間隙水圧計の初期値から求めた地下水位(標高・0.2m)を用いて、過剰間隙水圧比を計算した。その結果、天端・9m でも過剰間隙水圧比の最大値が 15%程度であり、液状化していないことが確認できた。

| No. | 調査地点 | 今回の被害状況など | 1978 年宮城県沖地震による被害 | 写真 |
|---|---|---|---|---|
| 4 | 鳴瀬川右岸 0.9k<br>中下震動観測所 | <ul style="list-style-type: none"> <li>・堤防に変状なし。低水位護岸の法線も直線を保つ。</li> <li>・周辺地盤に液状化の痕跡なし。</li> <li>・SCP による耐震対策箇所。</li> <li>・強震観測 最大加速度 224gal(小段)</li> <li>・水圧は最大で 20kPa 程度上昇。過剰間隙水圧比で 15%程度と考えられる。SCP 内の水圧上昇は SCP 外より小さく、SCP の効果が認められる。</li> </ul> | | 写真 5.2 |

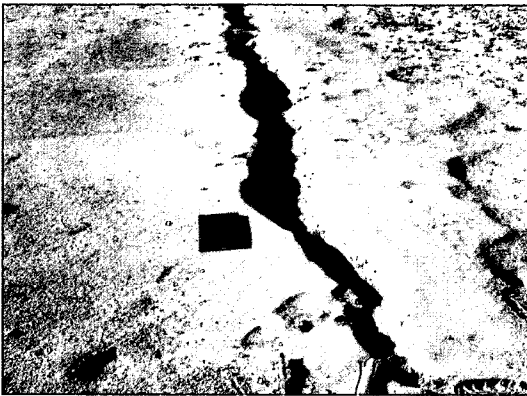
| No. | 調査地点 | 今回の被害状況など | 1978 年宮城県沖地震<br>による被害 | 写真 |
|---|---|---|---|---|
| 7 | 鳴瀬川左岸 21.0k | <ul style="list-style-type: none"> <li>・堤防に変状なし。</li> <li>・今年 1 月～3 月に造成した高水敷に液状化による噴砂の痕跡あり。噴砂の後は、幅 5～6cm、長さ 5～6m。造成時に埋め立てた部分の砂が液状化したものと考えられる。</li> </ul> | | 写真 5.3 |

写真5.3 高水敷に噴砂の痕跡(鳴瀬川左岸21k)

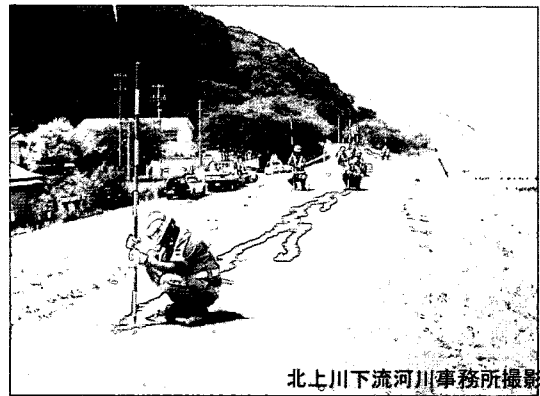
| No. | 調査地点 | 今回の被害状況など | 1978 年宮城県沖地震<br>による被害 | 写真 |
|---|---|---|---|---|
| 10 | 北上川右岸 7.6k<br>横川 | <ul style="list-style-type: none"> <li>・堤防天端に縦断クラック（幅 10mm、断続的に長さ 120m 程度）。</li> <li>・周辺地盤に液状化の痕跡なし。</li> </ul> | | 写真 5.4,<br>写真 5.5,<br>写真 5.6 |

写真5.4 被災直後の横川地区の天端縦断クラック  
(北上川右岸6.4k)

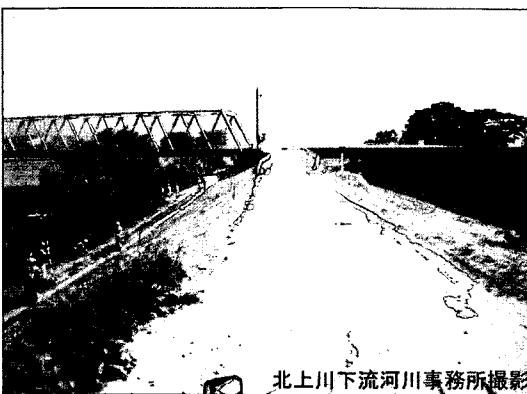
| No. | 調査地点 | 今回の被害状況など | 1978 年宮城県沖地震<br>による被害 | 写真 |
|---|---|---|---|---|
| 11 | 北上川右岸 3.8k<br>新北上大橋上流 | <ul style="list-style-type: none"> <li>・堤防天端、法肩、小段に縦断クラック（幅 20mm、長さ 85m）。富士川との旧合流地点で、旧河道の軟弱地盤部で被害が生じたものと思われる。</li> <li>・周辺地盤に液状化の痕跡なし。</li> </ul> | <ul style="list-style-type: none"> <li>・堤防の縦断クラック、天端沈下、低水位護岸のはらみだし</li> </ul> | 写真 5.7,<br>写真 5.8 |

写真5.7 被災直後の新北上大橋右岸上流の堤防  
(北上川右岸3.8k)

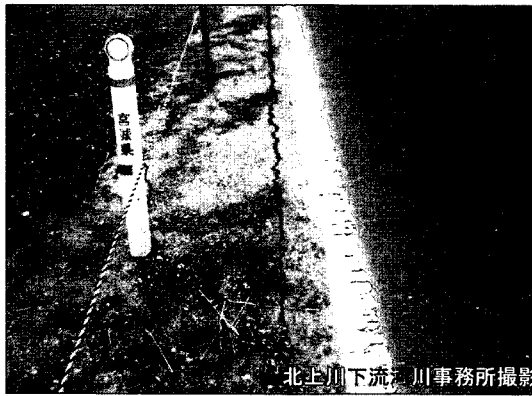
北上川下流河川事務所撮影  
写真5. 9 被災直後の月浜地区、天端腹付け部との境界にクラック(北上川左岸2.2k)

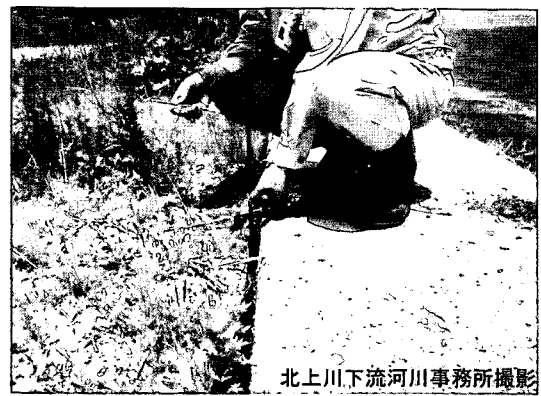
北上川下流河川事務所撮影  
写真5. 10 被災直後の月浜地区、低水護岸と背後の地盤に間隙(北上川左岸2.2k)

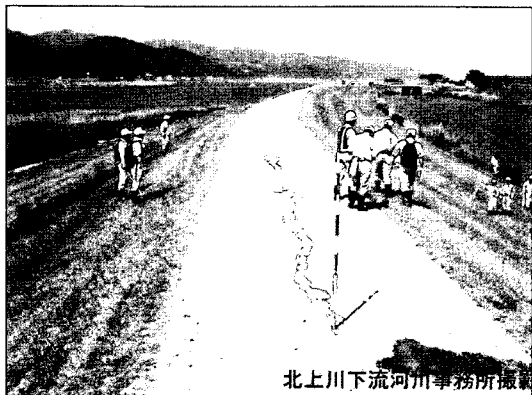
| No. | 調査地点 | 今回の被害状況など | 1978 年宮城県沖地震<br>による被害 | 写真 |
|---|---|---|---|---|
| 13 | 北上川右岸<br>0.8k～1.4k<br>釜谷堤防 | <ul style="list-style-type: none"> <li>・富士川との背割堤。富士川側の堤防法肩と法面に縦断クラック。</li> <li>・被害は 0.8k+130m～1.0k+020m、1.2k+050m～1.2k+140m、1.4k+050m～1.4k+150m の 3 カ所。</li> <li>・北上川側の低水護岸には根入長 9m の止水矢板（Ⅱ型）が入っていた。富士川側の石積低水護岸に、はらみだしが認められた。</li> <li>・周辺地盤に液状化の痕跡なし。</li> </ul> | <ul style="list-style-type: none"> <li>・堤防の縦断クラック、天端沈下、低水護岸のはらみだし。</li> </ul> | 写真 G5.1,<br>写真 5.11<br>～<br>写真 5.13 |

北上川下流河川事務所撮影  
写真5. 11 被災直後の釜谷地区、天端にクラック(北上川左岸0.8k~1.4k)

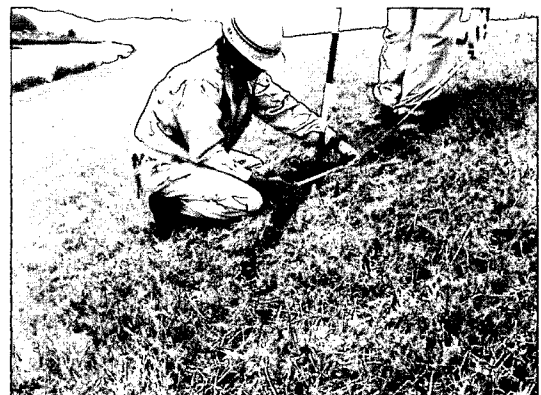
写真5. 12 被災直後の釜谷地区、堤防法面にクラック(北上川左岸0.8k~1.4k)

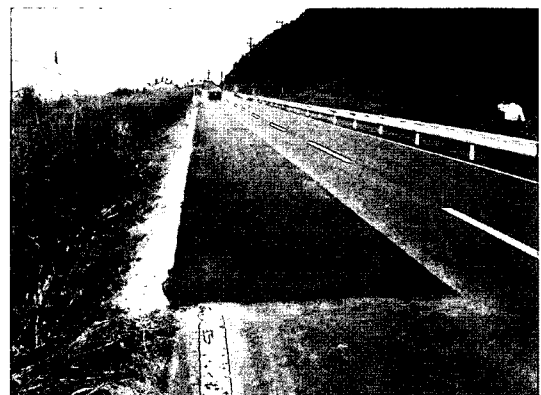
写真5. 14 調査時の七尾地区の状況(北上川左岸11.5k)

| No. | 調査地点 | 今回の被害状況など | 1978 年宮城県沖地震<br>による被害 | 写真 |
|---|---|---|---|---|
| 14 | 北上川左岸 11.5k<br>七尾 | <ul style="list-style-type: none"> <li>・兼用道路天端～法肩に縦断クラック（幅 20～40mm）。路面に補修の後があることから、軟弱地盤地帯で地震前から多少の変状が生じていた箇所であると想定される。</li> <li>・山側周辺地盤に噴砂。地震直後には噴水の痕跡も確認されている。川側については、湿地帯のため液状化の痕跡は確認できず。</li> </ul> | | 写真 G5.2,<br>写真 5.14,<br>写真 5.15 |

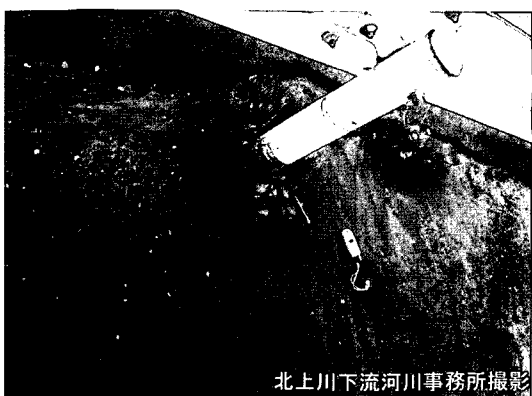
北上川下流河川事務所撮影  
写真5. 15 七尾地区で確認された噴砂の痕跡(北上川左岸11.5k)

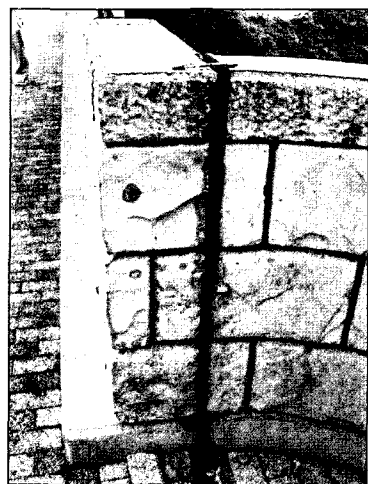
天端橋梁の橋脚部分の上流側に張り出し部 5 基にヘアクラックが認められるとともに同箇所の天端高欄部分と張り出し部の目地が 1.0～2.5cm 程度開いている。しかし、この変状は堤体断面に及びその安全性を損なうものではない。ダムの管理者である岩手県は、これらの変状が今後拡大することを防ぐ対策を検討中である。

写真 6.1 日向ダム高欄部継目の開き状況

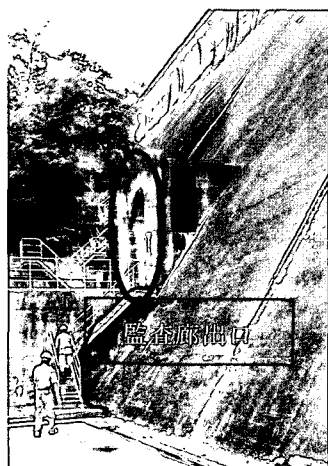
写真 6.3 右岸アバット部の監査廊出口

今回の地震により、天端照明器具に変状が生じ、堤体下流面から監査廊への入り口部において堤体断面に至らないへアクラックが認められたが、堤体の安定性に影響を及ぼすものではなかった。なお、1994 年から開始して 1998 年に完了した施設改良事業により新設された小容量バルブのエア抜きバルブのパッキンがずれて漏水が発生したが、調査チームの訪問時には既に補修されていた。

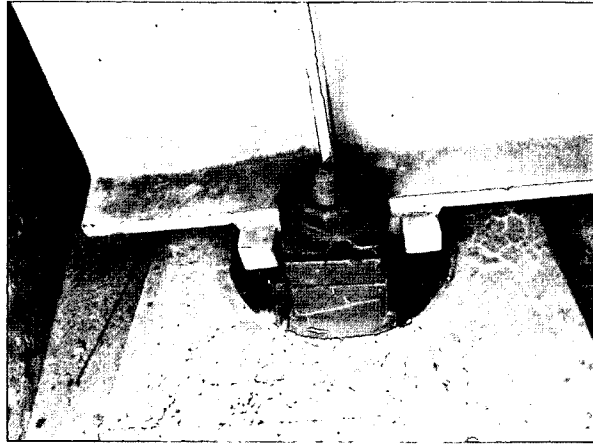
白木沢橋は、A1橋台が杭基礎を有する逆T式、A2橋台が杭基礎を有するRCボックスラーメン構造を有する2径間連続鋼鈑桁橋である。本橋の両側には歩道が添架されている。地震により、橋台取付け盛土に約5cmの沈下が生じ、橋台との間で段差が生じた。これにより、地震後に交通規制が行われたが、写真G7.1に示すように沈下部においてアスファルトの盛付けによる補修により機能回復が行われた。また、写真7.1は、歩道部の桁の可動支承部を示したものであるが、ここには移動の形跡を表わすこすれ跡は確認できなかった。一方、写真7.2に示すように高欄可動部に1cm程度の比較的新しいこすれ跡が確認された。写真7.3は橋台を橋側から撮影したものである。本橋部のRCボックスラーメン構造と歩道部の橋台コンクリートの継目部にひびわれが確認されたが、ひびわれは変色しており、今回の地震によるものかどうか確認できな

写真7.1 国道45号白木沢橋(岩手県大船渡市三陸町吉浜、  
添架歩道部の桁の可動支承部、移動形跡なし)

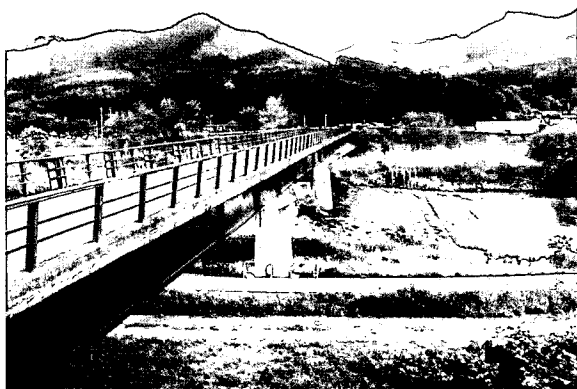
写真7.5 村道船渡線船渡橋  
(岩手県宮守村上鱒沢)

岩手県宮守村の船渡橋は、写真7.5に示すように3径間連続+単純+3径間連続構造を有する7径間鋼鈑桁橋である。下部構造は、写真7.6に示すように円形断面を有する鉄筋コンクリート橋脚である。1967年に竣工した2等橋である。写真7.7及び写真7.8は、橋脚上の支承部を示したものである。可動支承においては、移動が生じた形跡が見られるが、固定支承部については特に変状は生じていない。可動支承部の移動に関しても、地震によるものかどうかは確認できなかった。また、鉄筋コンクリート橋脚においても基部周辺においてひびわれ等の変状は確認できなかった。損傷は、桁端部の橋台の固定支承部において生じており、写真7.9及び写真7.2に示すように、1本アンカー形式の線支承のアンカーボルトが橋軸直角方向に変形した。本橋は構造的には対称構造となっているが、反対側の橋台においては支承部の損傷は生じていなかった。支承が損傷した橋台側では、支承のアンカーボルトを埋め込んでいたコンクリートに劣化等と思われる状況も確認され、損傷がここだけに生じたのはこれが影響した可能性も考えられる。

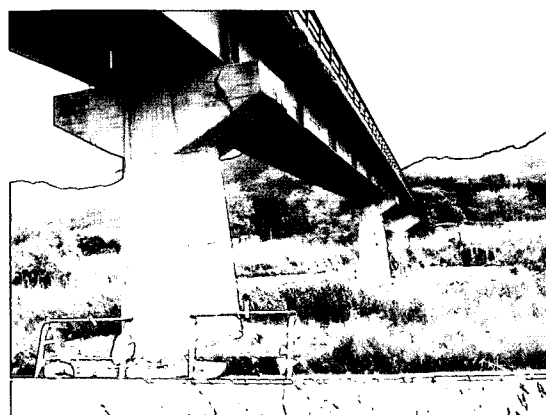
写真7.6 村道船渡線船渡橋  
(RC橋脚)

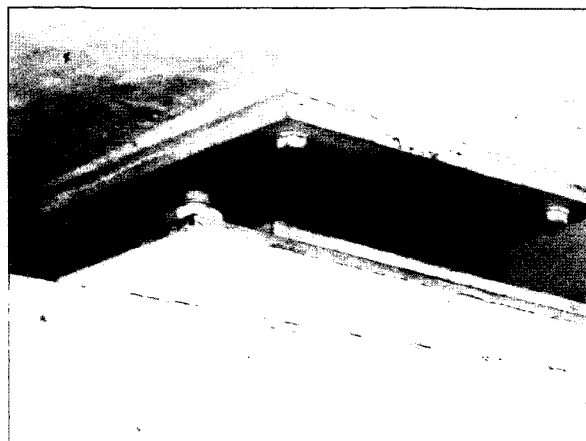
丸木橋大橋は、写真 7.10 に示すように橋長 93m の 3 径間連続 PC 箱桁橋である。本橋は、写真 7.11 に示す鉛プラグ入り積層ゴム支承が用いられた免震橋であり、平成 4 年 8 月に完成している。曲線半径が 250m の曲線橋であることから、橋軸方向及び橋軸直角方向の 2 方向に対して免震設計がなされている。

写真 7.11 丸木橋大橋 (鉛プラグ入積層ゴム支承)

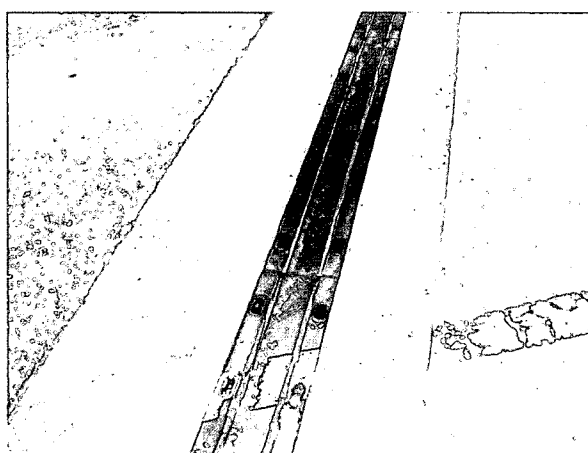
本橋においても、橋が地震により挙動した形跡は確認できなかった。写真 7.12 は伸縮装置を示したものであるが、移動痕跡は確認できなかった。なお、この地域の震度について、震度 4 であったことから地震動自体も大きくはなかった。

写真 7.12 丸木橋大橋 (伸縮装置部、変状なし)

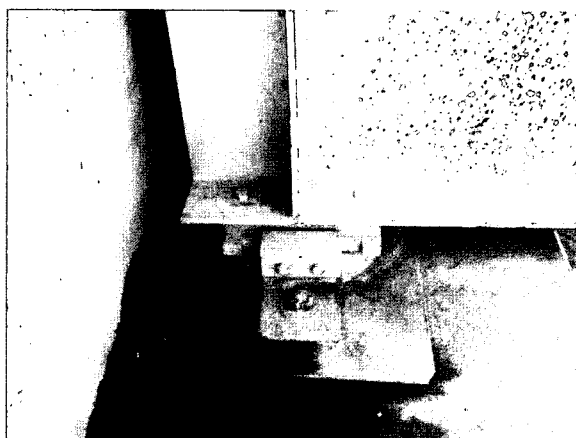
写真 7.13 は、岩手県一関市内 (震度 5 強) の県道 19 号東大橋を示したものである。本橋においても、写真 7.14 に示すように可動支承部において移動した形跡が確認できなかった。本橋に隣接して、写真 7.15 に示すように新橋が建設中であり、下部構造が完成し、上部構造の床版コンクリートを打設する段階であった。本橋では、写真 7.16 に示すようにゴム支承が採用されており、橋台部において橋軸直角方向に対するストッパーとの間で 4cm 程度のこすれ跡が確認された。しかしながら、隣接する既設橋の可動支承部で変位の痕跡が確認できなかったこと、顕著なこすれ跡が一方向のみで確認されていることなどから、地震によるものかどうかは確認できなかった。一方向のみのこすれ跡が生じる場合としては、温度変化あるいは支承の予備せん断変形の可能性もある。なお、橋脚基部にはひびわれ等の変状は確認できなかった。

写真 7.14 県道19号東大橋(可動支承部、移動形跡なし)

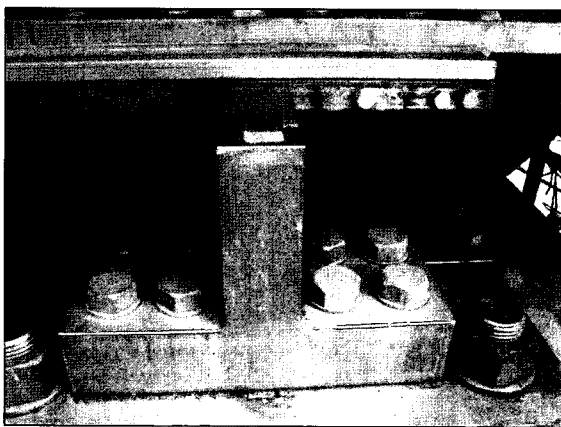
写真 7.16 県道19号東大橋(新設橋、ゴム支承部で4cm程度のこすれ跡)

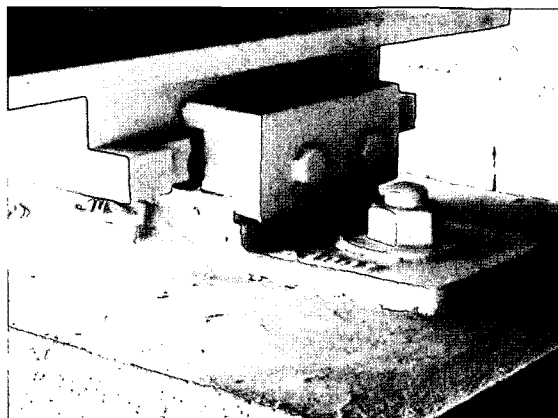
写真 7.17 は、岩手県陸前高田市内 (震度 5 強) の国道 45 号気仙大橋を示したものである。写真 7.18 に示すように、本橋の可動支承部において 1cm 程度の移動形跡が確認された。しかしながら、これについても、地震によるものかあるいは温度変化によ

るものかは確認できなかった。なお、橋脚基部ではひびわれ等の変状は確認できなかった。

写真 7.18 国道45号気仙大橋  
(支承部の1cm程度の移動形跡、温度変化の影響の可能性もあり)

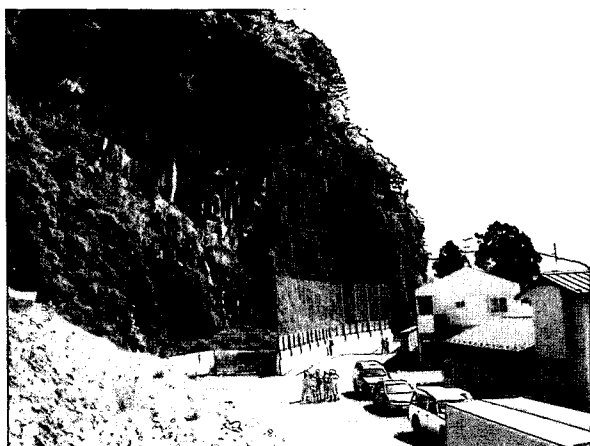
泥質岩からなる高さ 25～50m、勾配 80° 以上の斜面（採石跡地の人工がけ）の一部で、大きさ約 1～2m のはく離（浮石）型落石を生じていた（写真 8.2）。地震による落石の多くは斜面下にある待ち受け擁壁（土地所有者による施工：H=1.7m、フェンス H=1.3m、繊維系ネット H=5m）で停止していたが、一部は擁壁上部に設置されている繊維系ネットを突き抜けた（図 8.3）。落石は斜面の土地所有者が市の指導により施工した覆式落石防護網工の未施工箇所から発生していた。擁壁から水平距離で 11m 離れた位置にアパートがあるが、今後の余震等により落石等の被害を受ける可能性があるため、石巻市の勧告により調査時点では住民は避難していた。

写真 8.2 鹿妻地区 落石箇所全景

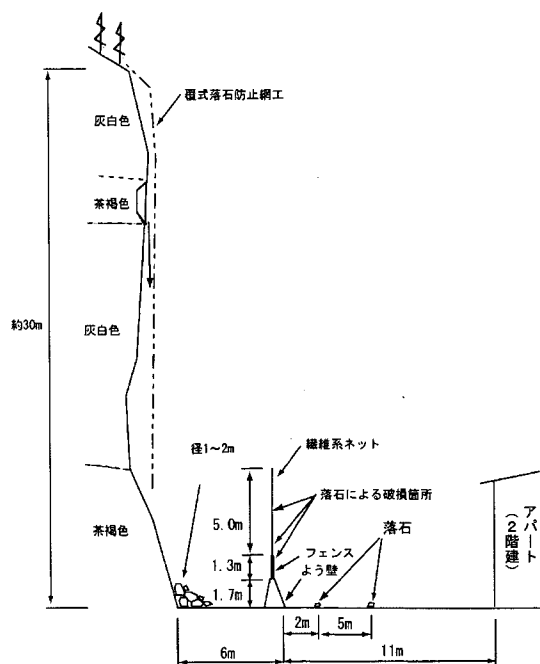
図 8.3 鹿妻地区 断面図

鹿妻地区では、落石によって土地所有者の施工した待ち受け擁壁工上部のフェンスが破損していた。

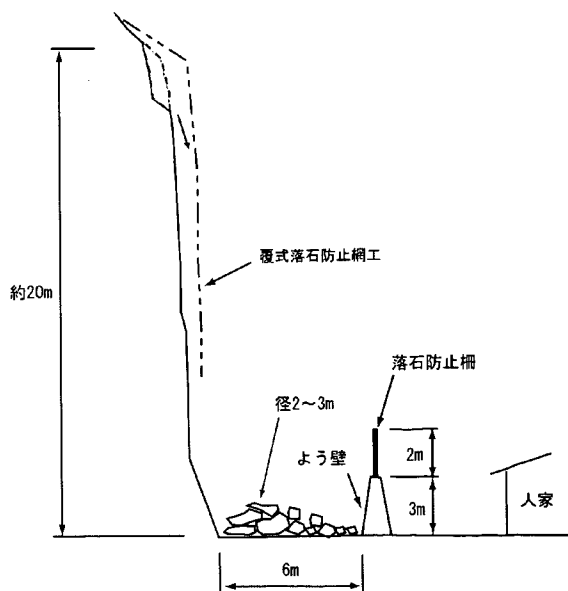
図 8.4 仙沼市魚町3丁目地区 断面図

勾配約  $70\sim 80^\circ$  の泥質岩からなる岩盤斜面(高さ約  $10\sim 25\text{m}$ )で節理に沿ってはく離(浮石)型落石及びくさび型岩盤崩壊が生じていた。はく離(浮石)型落石及びくさび型岩盤崩壊は計3箇所が発生していた。1箇所は長径約  $2\sim 3\text{m}$  の落石が覆式落石防護網工の金網を破断させた後、斜面から約  $6\text{m}$  離れて設置された待ち受け擁壁のポケット部に堆積していた(図 8.4)。擁壁背後には民家が近接しており、この民家には気仙沼市から避難勧告が発令されていた。

今回調査した斜面ではのり枠工、待ち受け擁壁等の施工箇所があった。魚町 3 丁目地区で覆式落石防護網工の金網の破断があったが、それ以外の箇所では急傾斜地崩壊防止施設の被害は見られなかった。

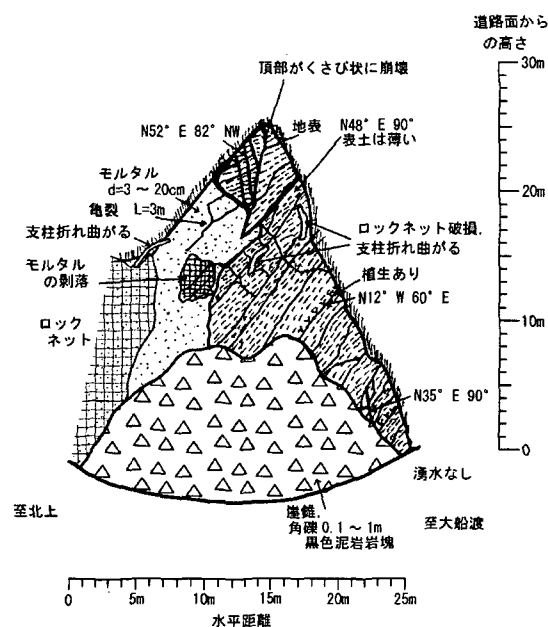
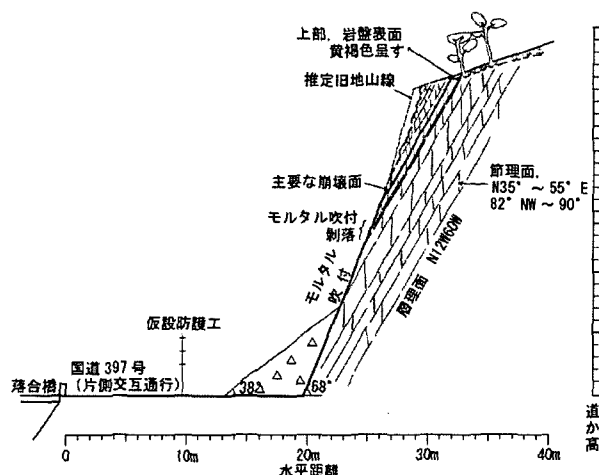
高さ18m、幅23.5mのモルタル吹付斜面の頂部がくさび状に崩壊した（写真G8.3、写真8.4、図8.5、図8.6）。崩落は高さ約5m×幅約10m程度で、崩壊量約80m<sup>3</sup>である。ロックネットが備え付けられていたが、崩壊した岩片により破損した。また、吹付モルタルの一部にもはく落やき裂が見られた。

図8.5 世田米子飼沢地区 露頭スケッチ

図8.6 世田米子飼沢地区 模式断面図

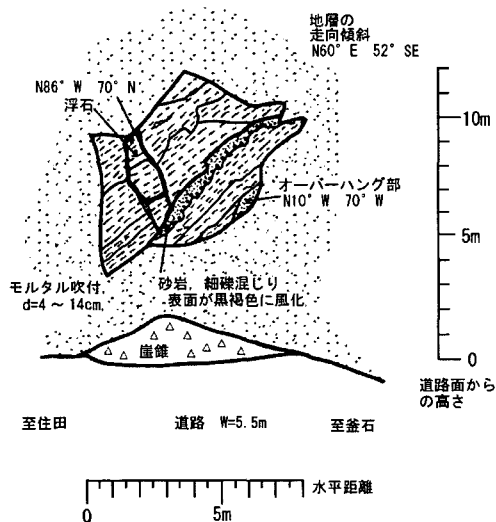
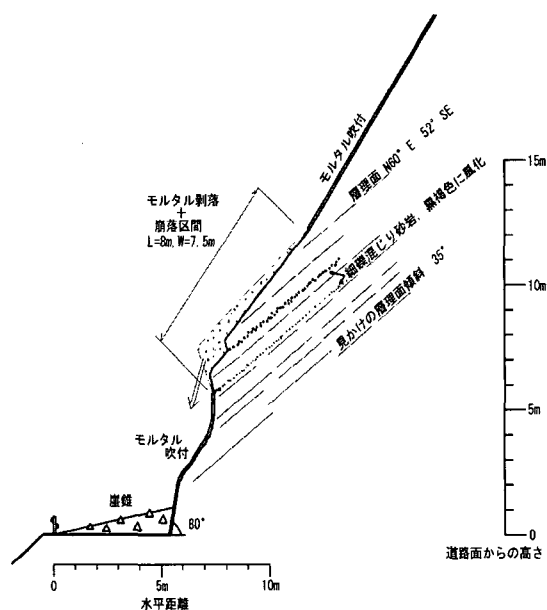
モルタル吹きつけ斜面のオーバーハング部分が、高さ3.9mの位置から崩落したはく離(浮石)型の落石である(写真G8.4、写真8.5、図8.7、図8.8)。はく落は幅約7.5m×高さ約8mで、岩塊の体積は約25 m<sup>3</sup>である。

地質は古生代石炭紀の泥岩と砂岩で、その走向傾斜はN60° E52° Sの流れ盤である。層理や片理沿いにき裂が発達し、茶褐色～黒褐色に風化し、崩落した岩塊は10cm～50cmのブロック状に分離していた。浮石が一部斜面に残存している。

図8.7 甲子町(その1)地区  
露頭スケッチ

図8.8 甲子町(その1)地区 模式断面図

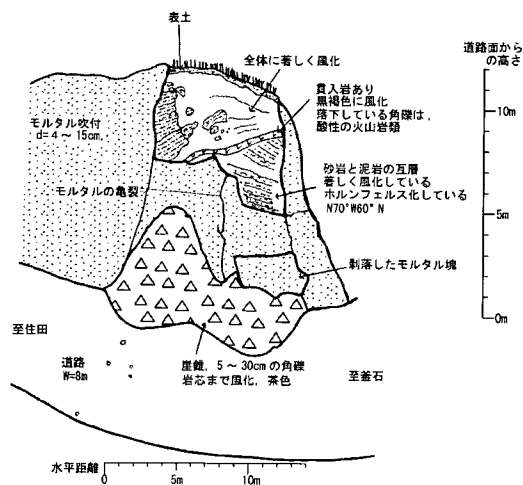
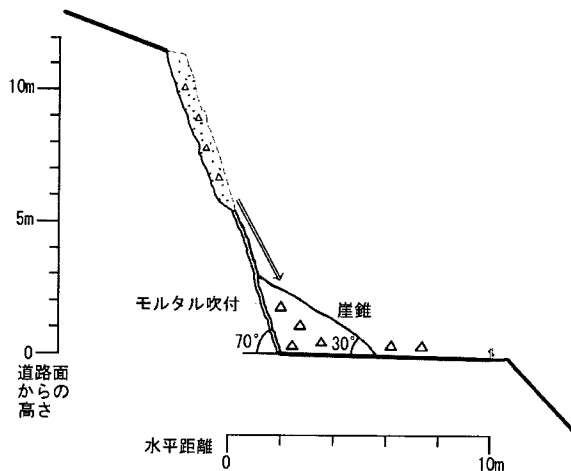
はく落した部分は、高さ約10m×幅約5mで、崩壊量は約10m<sup>3</sup>程度と推定される（写真 8.6、図 8.9、図 8.10）。吹付の内側は古生代石炭紀の泥岩と砂岩である。貫入岩を伴い、ホルンフェルス化しているものの、著しく風化していた。モルタル吹付斜面の表面が風化部とともにはく落したはく離（浮石）型の落石である。

図 8.9 甲子町（その2）地区 露頭スケッチ

図 8.10 甲子町（その2）地区 模式断面図

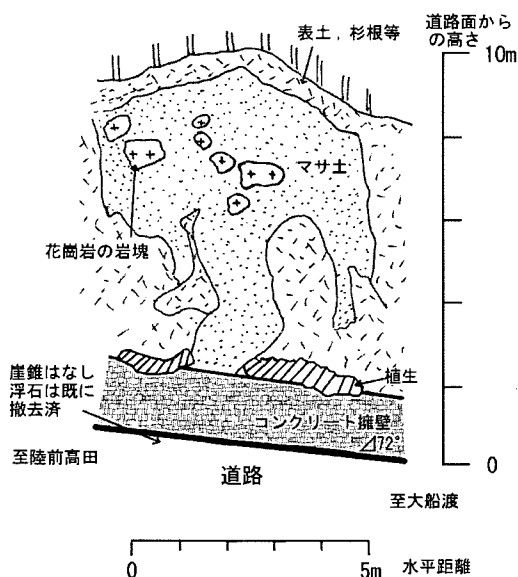
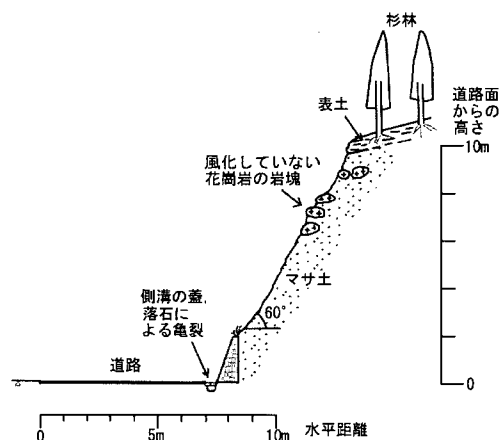
高さ約 10m、幅約 5m の切土斜面から 30～50cm 大の岩塊が落下した(写真 8. 7、図 8. 11、図 8. 12)。地質は花崗閃緑岩で、大部分がマサ化しているが、局部的に風化していない岩塊が残存している。今回の落石は、風化していない岩塊の一部が抜け落ちた、抜け落ち(転石)型の落石であると推定される。

図 8. 11 山田地区 露頭スケッチ

図 8. 12 山田地区 模式断面図

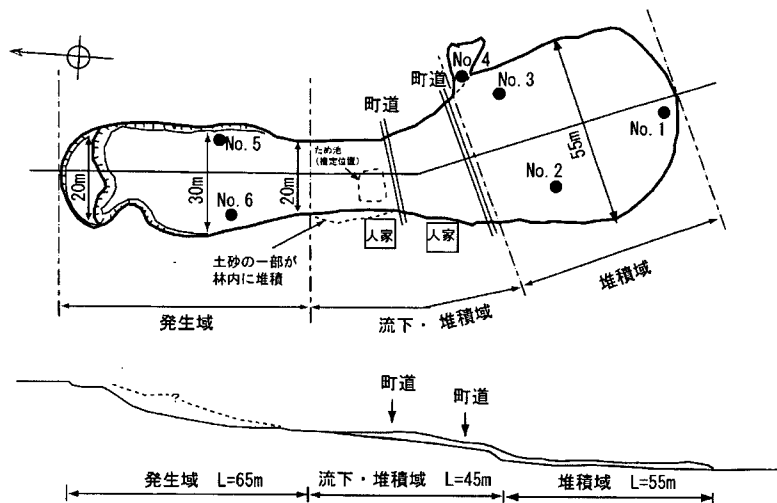
図 8.13 館下地区で発生した地すべりの概要（スケッチ）

今回の地震により築館町の 1 箇所で地すべりが発生した(写真 G8. 2)。発生した地すべりは、最大幅約 30m、長さ約 65m (移動土砂量約 4,800m<sup>3</sup>) の斜面が移動したもので、発生域の元斜面勾配は約 11～12° であった。移動した土塊は人家及び町道付近の斜面(流下・堆積域)と水田(堆積域)に堆積(図 8. 13)しており、堆積末端から滑落崖を見通した角度は 8° 程度と緩い勾配であった。流下・堆積域では、幅約 20～50m、長さ約 45m の範囲に

堆積し、堆積土砂量は約  $2,350\text{m}^3$  と推定される。堆積域（水田）の地すべり前の元勾配は  $1^\circ$  以下であった。地すべり後、厚さ約  $0.7\text{m}$ 、勾配約  $2^\circ$  で最大幅約  $55\text{m}$ 、長さ約  $65\text{m}$  の範囲に薄く広がって移動土塊が堆積していた（堆積土砂量約  $2,500\text{m}^3$ ）。地すべりの発生により人家の一部が損壊したが、人的被害はなかった。

現地はシートで覆われていたため詳細な観察は出来なかったが、図 8.13 に示した No. 5 付近の土質を確認したところ、最大径  $3\text{cm}$  程度の軽石を含む火山灰質砂質土からなっていた。勾配の緩い中腹部においては、少量ではあるがシート上面に地下水の浸出が認められた。また、中腹部は歩行が困難なほどぬかるんでおり、水分を多量に含んでいると推察された。

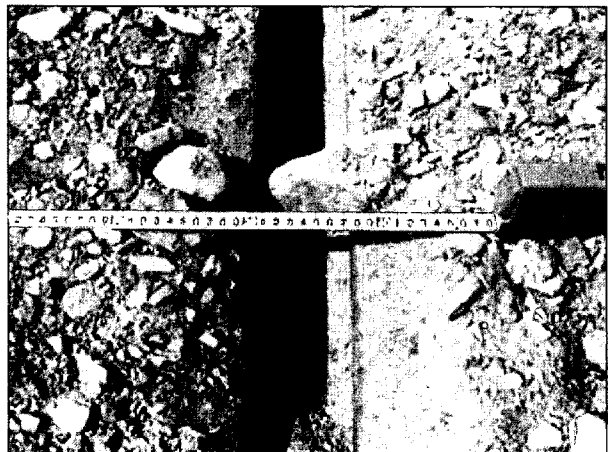
噴砂の痕跡は栈橋土留直背後と岸壁法線より約 60m陸側に残っており、特に陸側部においては、粒径約 5cm 程度の大きな礫(写真 9.1)も残っていた。地震時にここで作業をしていた人からのヒヤリングでは、「地震の強い揺れが終わって少し経ってから埠頭用地のコンクリート板の打ち継ぎ目から水が出始め、だんだんとその勢いが強くなり、最大で約 1m の高さまで泥水が吹き上がった。」との情報を得ている。また、栈橋上部工直背後の埠頭用地コンクリート舗装との境界部からも、じわじわと泥水がにじみ出ていたとの目撃情報もある。この部分では、粒径の大きな噴出物はなく、写真

写真 9.1 噴砂痕(岸壁法線から陸側 60m付近)

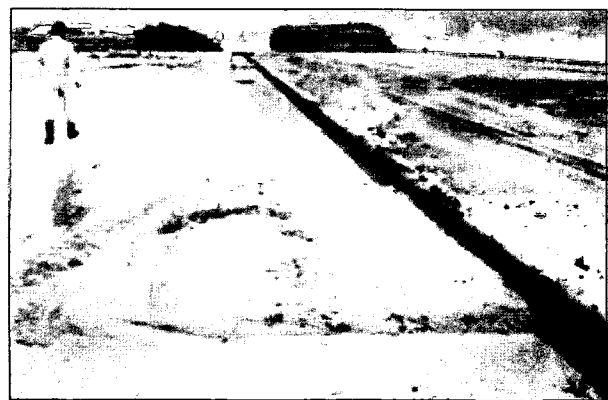
写真 9.2 岸壁背後のシルトの堆積

9.2 に示すように粒径の細かいシルトが堆積していた。噴出した砂・水はコンクリート舗装が岸壁へ向かって傾斜していることから、分級しながら堆積しており最終到達域である栈橋上部工直背後の部分にはシルトが堆積したものと思われ、当該位置からの噴出分との区別は付きにくい。

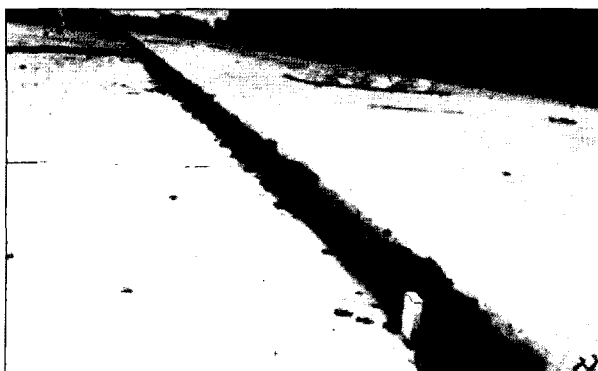
特にコンクリート舗装が堅固である場合にはコンクリート版と地盤の間に空洞が生じ、重機等が走行した際に陥没する恐れがある。本岸壁においては海中への砂の流出が確認されていない。栈橋本体直背後の段差(写真 9.4)はそれほど大きくなく、当該施設で使用する荷役機械や車両が大型であることからアスファルト等によるスリツケで補修は十分であると考えられる。埠頭用地では、コンクリート打ち継ぎ目が最大で 10cm 弱開いたが、不同沈下は無く、コンクリート舗装に亀裂も生じなかった。

写真 9.4 岸壁背後の段差

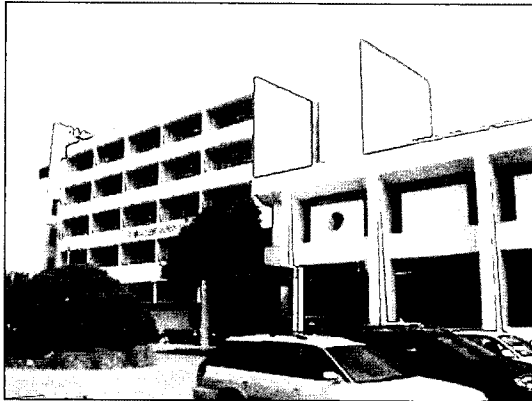
写真10.1 北上市庁舎

北上市庁舎は、昭和 47 年 12 月の建設で、低層部 2 階建て、高層部 6 階建ての鉄筋コンクリート造建築物である(写真 10.1)。特に構造的な被害は確認できなかった。低層部の入口に面するガラスに斜め方向のひび割れが見られた(写真 10.2)。

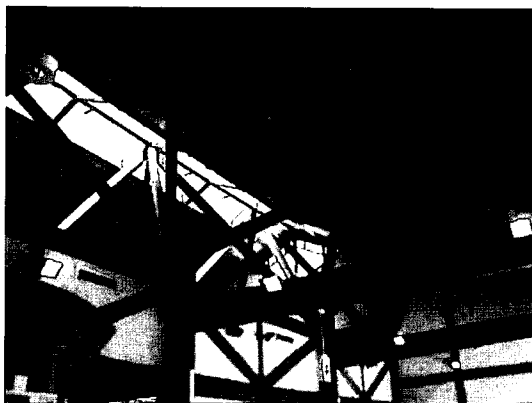
国道283号線沿いの遠野風の丘内に、大断面木材を用いた建築物が建設されている。建築物は大断面材のトラス構造であり、トラスを立体に組み立てている(写真10.3)。構造的な被害は少なかったが、建築物の管理者から地震により非常に多くの屋根瓦が移動したことが報告された。調査時には既に屋根瓦の修理が始まっていた(写真10.4)。建築物の裏側は傾斜地になっており、建築物周辺部と地盤の間には5cm程度の剥離が生じていた。また崖の近傍の地表面には崖線と平行に地盤にひび割れも発生していた。屋根瓦の被害の原因は、トラス構造の大断面材の軸方向力が屋根に作用し、屋根面が短周期で振動したためと考えられる。

写真10.3 大断面材を用いたトラス構造

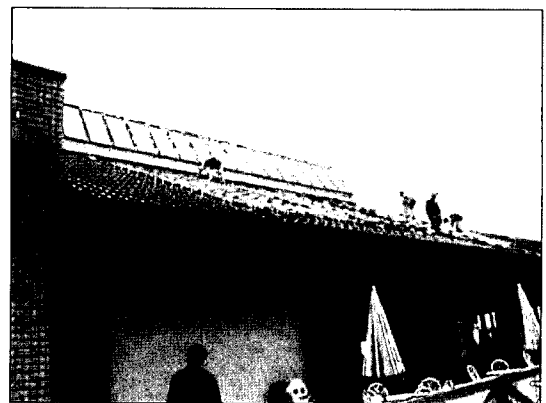
写真10.4 屋根瓦の修理工事

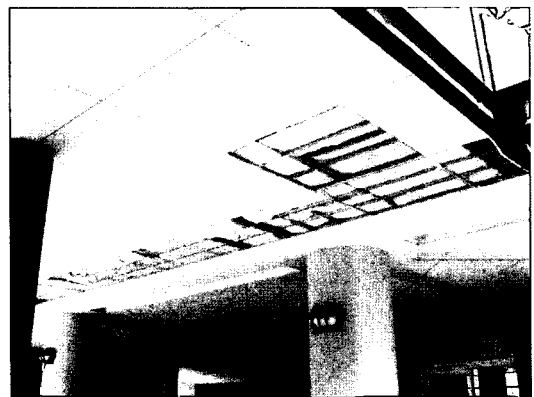
釜石市立小佐野小学校では、旧校舎（昭和 48 年建設、鉄筋コンクリート造 3 階建て）北側の外壁面および桁行き方向の方立て壁に広い範囲でせん断破壊（写真 10.7）が見られた。一方、柱および梁間方向の構造壁にはほとんど損傷は見られなかった。この他、玄関の天井パネルの落下（写真 10.8）や、新校舎（昭和 62 年建設）のホール天井部のパネルの損傷が見られた。新校舎の建築物構造躯体には被害は見られなかった。

写真 10.8 正面玄関の天井パネル落下

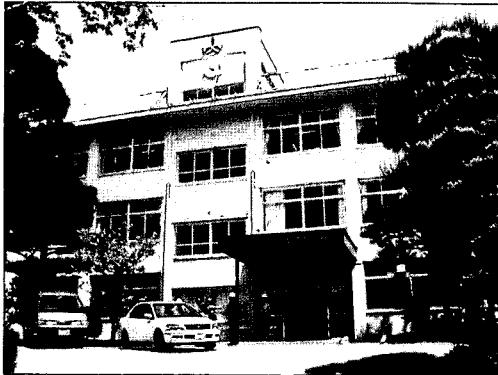
写真 10.9 大船渡高校

大船渡高校旧校舎（昭和 38 年建設、鉄筋コンクリート造 3 階建て、写真 10.9）では、2 階北側の外柱がせん断破壊（写真 10.10）しており、また 3 階の北側外柱にも

せん断ひび割れが見られた。エキスパンション・ジョイント部にも損傷が見られた。  
1階には教室以外の小部屋があり、2階および3階に比べて壁の量が多いため、被害は2階以上に発生したものと思われる。

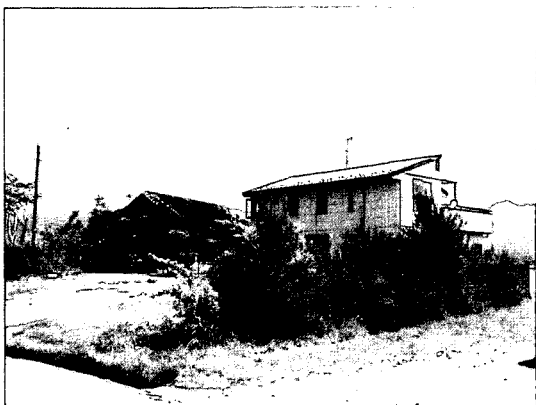
今回の地震でもっとも被害が大きいと報道されたのが、大船渡市の住宅であり、大船渡市の調査によれば、全壊2棟、半壊9棟とされている。全壊2棟は、大船渡港に面する眺めの良い高台の造成地に立ち並んでいる（写真 10.11）。確認しうる限りで、その周辺の住宅で瓦の落下、ブロック塀のブロックの落下、及び擁壁の亀裂が見られた。

写真 10.11 全壊住宅2棟

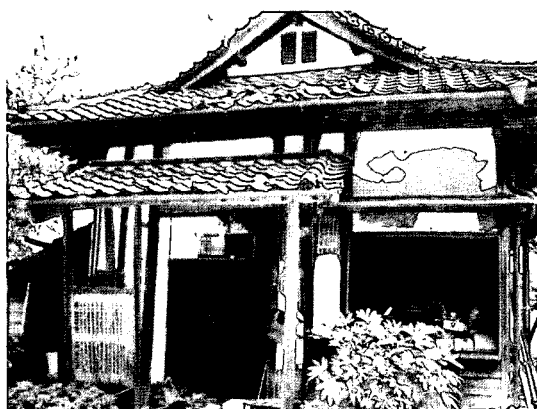
全壊建築物は、伝統的な平屋の軸組木造住宅と築12年2階建ての軽量鉄骨プレハブ住宅であった。平屋木造住宅では、残留変形は小さかったが、土塗り壁が落ち、竹小舞が見えた（写真 10.12、写真 10.13）。また、土塗り壁が落ちたことで一部鉄筋ブレースが使用されていることが確認できた。瓦の落下、建築物の傾きによるサッシの損傷がみられ、擁壁の北側の一部にコンクリートの破損がみられた。

写真 10.12 木造平屋建て外壁の被害

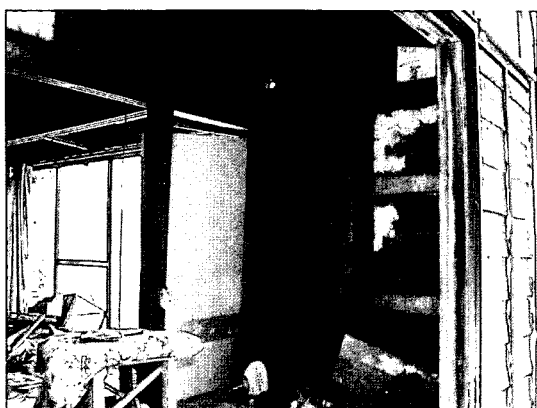
写真 10.13 木造平屋内壁の被害

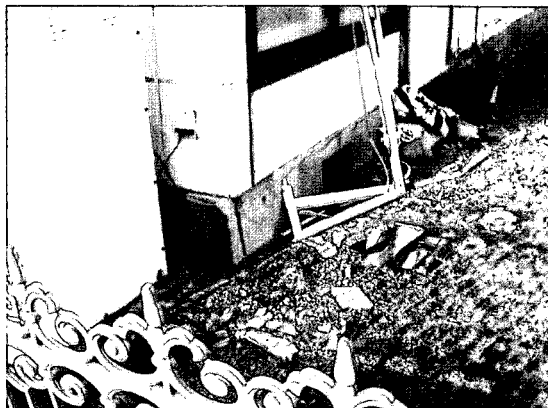
その横に立つ全壊の軽量鉄骨プレハブ住宅の残留変形も同様に小さく、外観からは大きな被害とは感じないが、内部は激しい被害を受けていた。外観からは擁壁側の基礎付近に地割れ、基礎アンカーボルト周辺のコンクリートの破損（写真 10.14）、外装サイディングの外れ、及びサッシの損傷が見られた。建築物内部では建付のキッチン収納や玄関収納が転倒落下した（写真 10.15）。殆どの内壁に目地切れが発生し、一部内装石膏ボードの落下もみられるなど、建築物が激しい振動を受けたことが想像できる。この地点に於ける地震動は、傾斜地であったために振動が増幅されたのか土留め擁壁の破損により振動が増幅されたのか定かではないが、平地での地震動とは異なるものであったことも考えられる。

写真 10.14 軽量鉄骨プレハブ住宅の被害

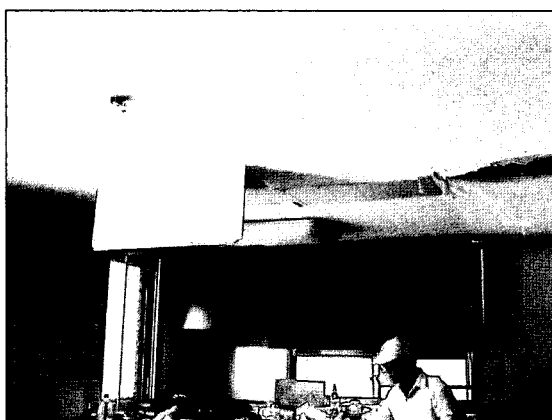
写真 10.15 台所収納の落下

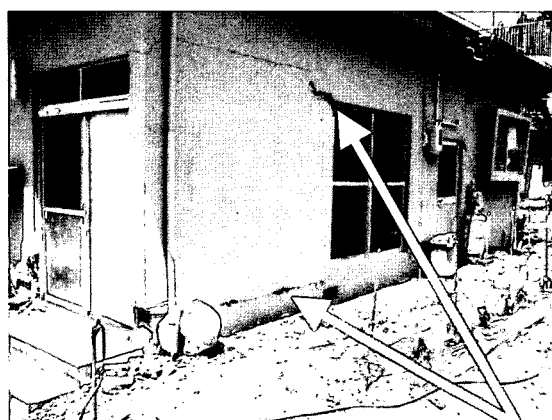
このほかの場所では、木造住宅において瓦の落下、傾斜によるサッシ枠の変形、外壁モルタルのひび割れ及び落下、犬走りと基礎のひび割れが見られた。赤崎町では築33年のコンクリートブロック造において、ブロック自体の破壊、目地の破壊によって半壊の判定を受けた建築物もあった（写真 10.16）。

写真 10.16 コンクリートブロック造の被害
