道路橋の鋼製橋脚隅角部構造に関する資料

Note on structural details about the beam-column connection of steel pier of highway bridges

本資料は、国土交通省の管理している一般国道（以下、「直轄国道」という）の鋼製橋脚隅角部について、平成14年度に実施した点検結果に基づいて、橋脚の構造形式、板組構造といった構造条件と損傷の状況に関する調査・分析の結果をとりまとめたものである。

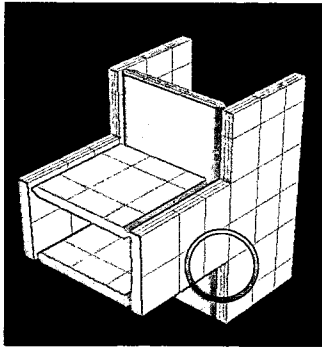
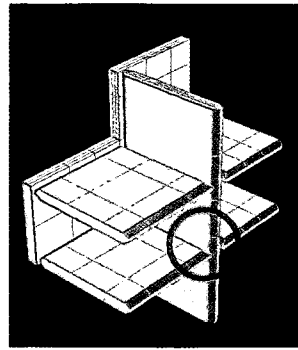
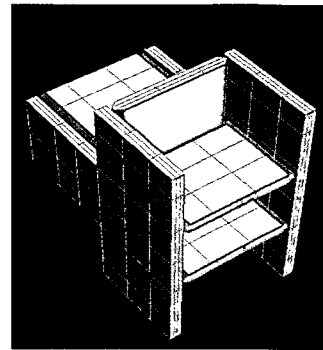
図2-7 採用実績が多い板組構造

角柱隅角部は、図 2-7 に示す「梁柱ウェブ一体、梁フランジ分離で梁・柱ウェブ勝ち部材」（13112201）の形式の採用実績が突出しており角柱隅角部の約3割を占め、その損傷発生率は27.1%、損傷長さ30mm以上の損傷発生率は2.8%である。

362隅角中98隅角に損傷（損傷発生率27.1%）

→362隅角中10隅角で長さ30mm以上の損傷

（損傷長さ30mm以上の損傷発生率2.8%）

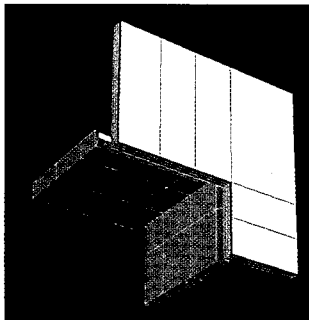
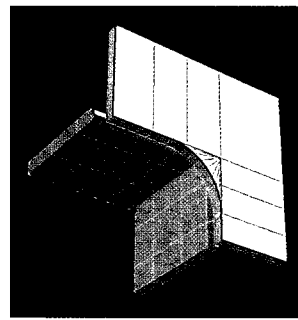
図2-8 フィレット構造と損傷発生率

角柱隅角部で採用実績が最も多い板組構造である13112201と、これにフィレットが設置された板組構造13112211の損傷発生率を比較すると、13112201は27.1%、13112211は12.7%とフィレット付きでは損傷発生率が大きく低減する傾向にある。このように、フィレット構造の板組は損傷発生率が低くなる傾向にあり、隅角部の応力集中の程度に差があるものと考えられる。

362隅角中98隅角に損傷

（損傷発生率27.1%）

→362隅角中10隅角に長さ30mm以上の損傷

（損傷長さ30mm以上の損傷発生率2.8%）

118隅角中15隅角に損傷

（損傷発生率12.7%）

→118隅角中1隅角に長さ30mm以上の損傷

（損傷長さ30mm以上の損傷発生率0.8%）

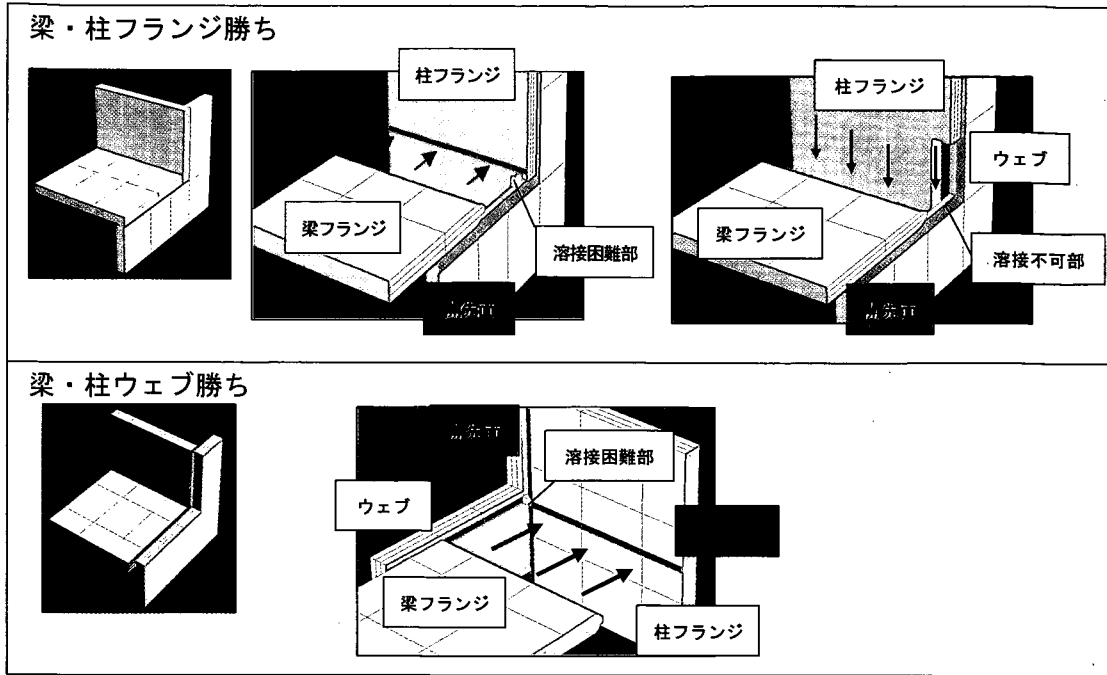
表2-4 角柱隅角部の溶接構造例

分析の対象となる直轄国道の鋼製橋脚隅角部の板組構造と溶接構造例は、3. 分析に用いた隅角構造 に詳細を示すが、ほとんどの板組構造で隅角部に溶接が完全に行えない個所が生じる可能性が高いことがわかった。

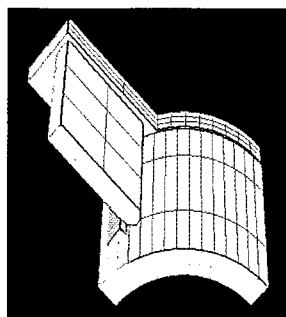
21681001

梁ウェブと円柱の突合せ溶接部に、間詰め母材同士の仲介として三角バーを使用した板組構造は採用実績が少ないものの損傷発生率が高い。このような構造では、部材間に溶接されない隙間が残ることも多く、疲労上の弱点となるものと考えられる。

8隅角中5隅角に損傷（損傷発生率25.0%）
 →8隅角中1隅角に長さ30mm以上の損傷
 （損傷長さ30mm以上の損傷発生率12.5%）

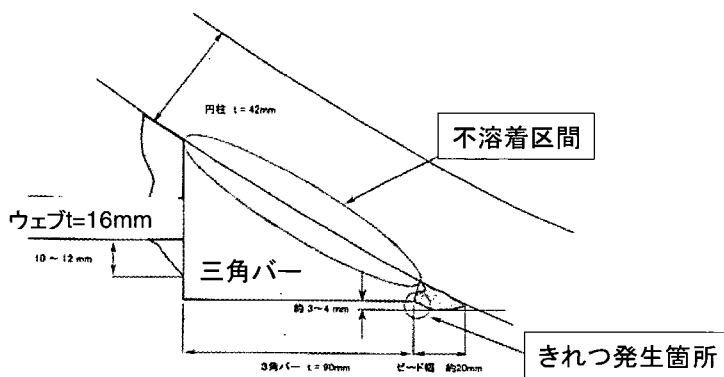
図2-10 損傷発生率が高い板組構造（円柱）

4隅角中1隅角に損傷（損傷発生率25.0%）
 →4隅角中1隅角に長さ30mm以上の損傷
 （損傷長さ30mm以上の損傷発生率25.0%）

梁ウェブと円柱の接合部に三角バー

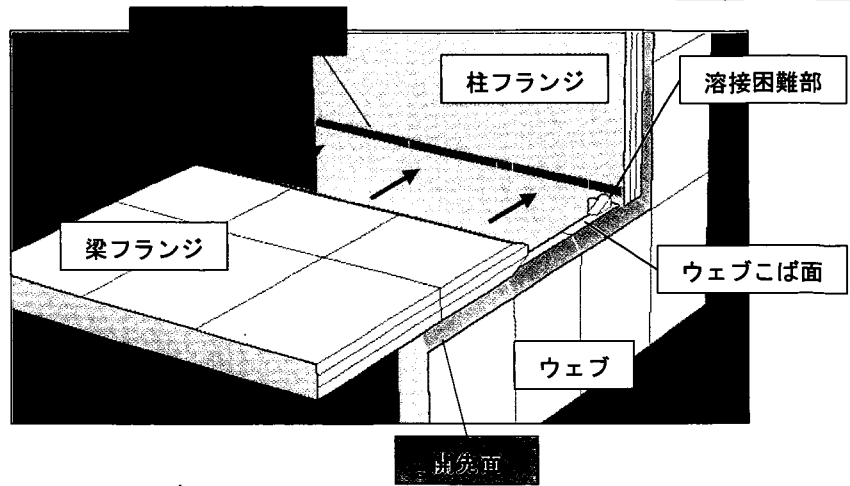
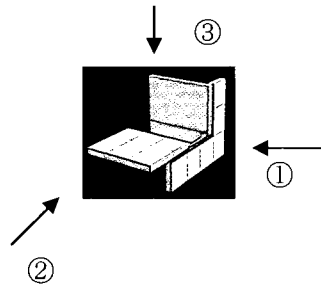
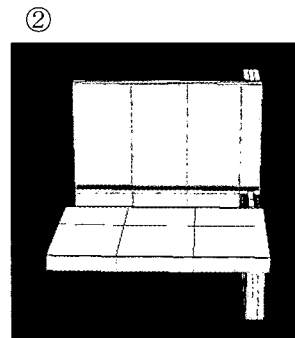
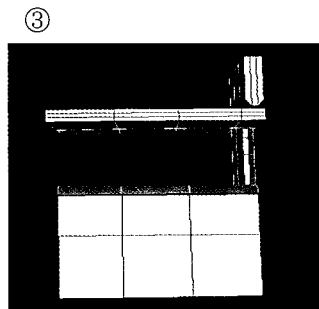
溶接構造例
(1/2)

・ウェブこぼ面上に、梁フランジ端部下面の開先面と柱フランジで形成される三角柱状の溶接困難部が生じる。

・柱フランジが切り欠かれており、ウェブこば面との鋼材接触面が溶接不可部として残る。

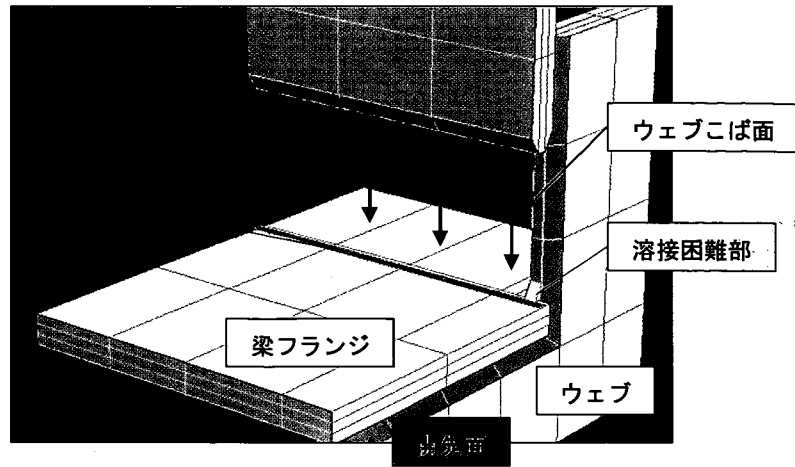
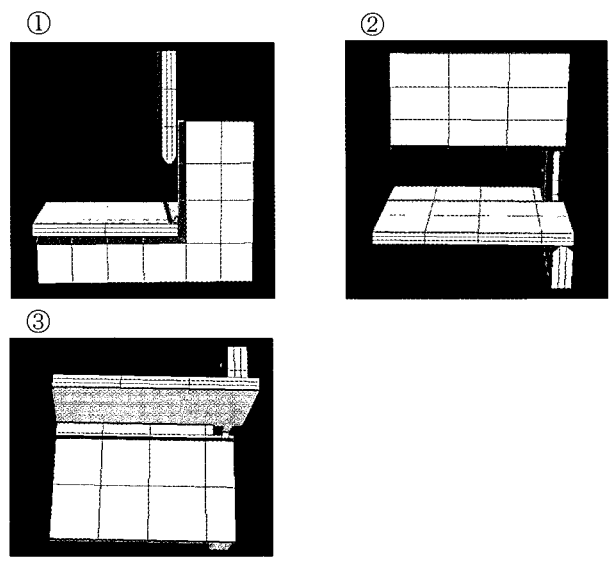
図3-13

・ウェブこぼ面上に、柱フランジ端部下面の開先面と梁フランジで形成される三角柱状の溶接困難部が生じる。

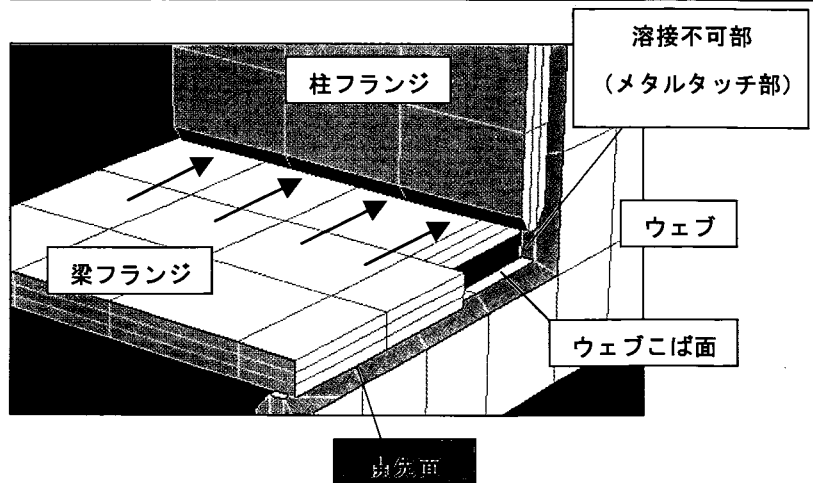
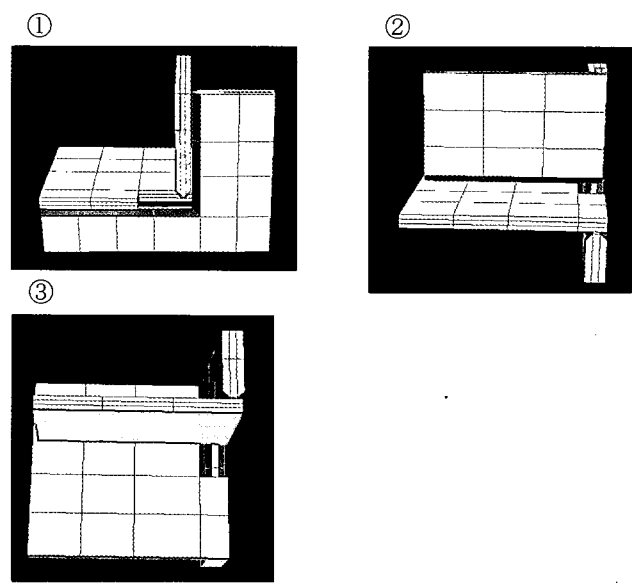
図3-14

・梁フランジが切り欠かれており、この部分には通常開先が設けられていないため、ウェブこぼ面との鋼材接触面が溶接不可部となる。

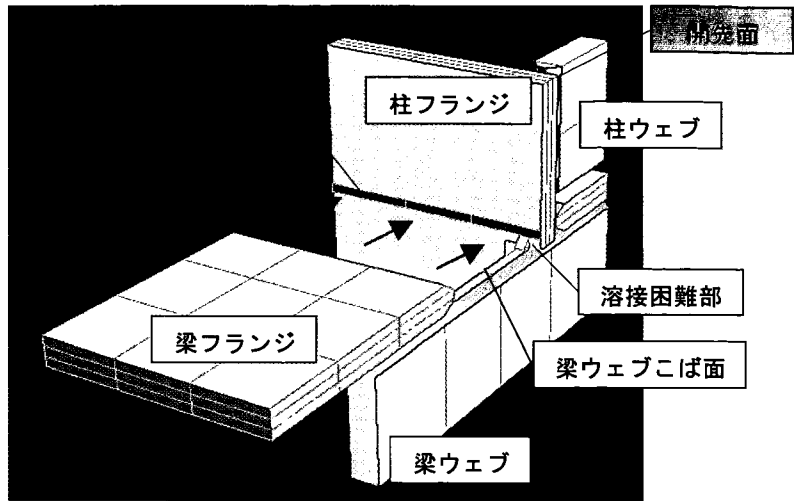
図3-20

・梁ウェブこば面上に、梁フランジ端部下面の開先面と柱フランジで形成される三角柱状の溶接困難部が生じる。

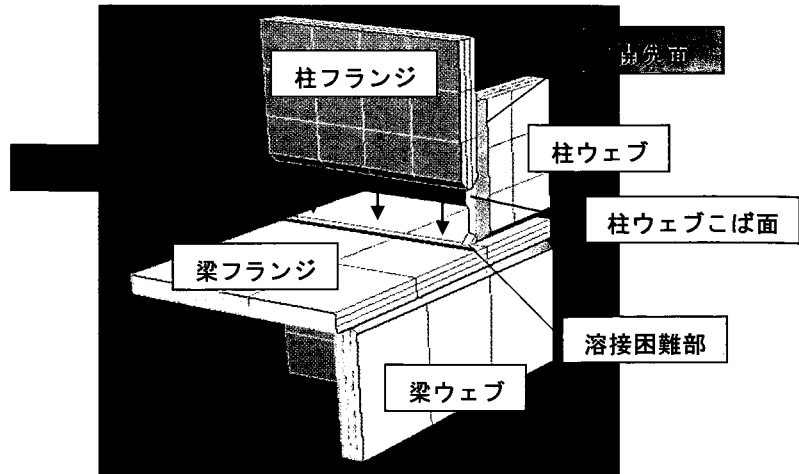
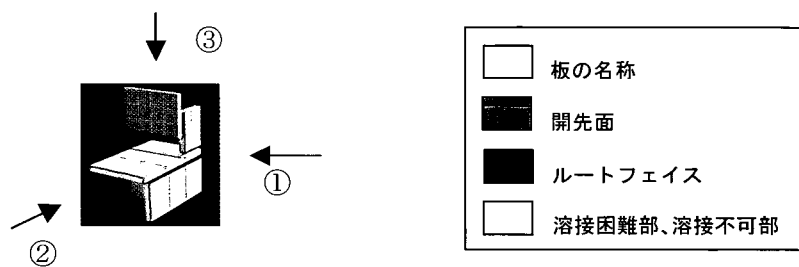
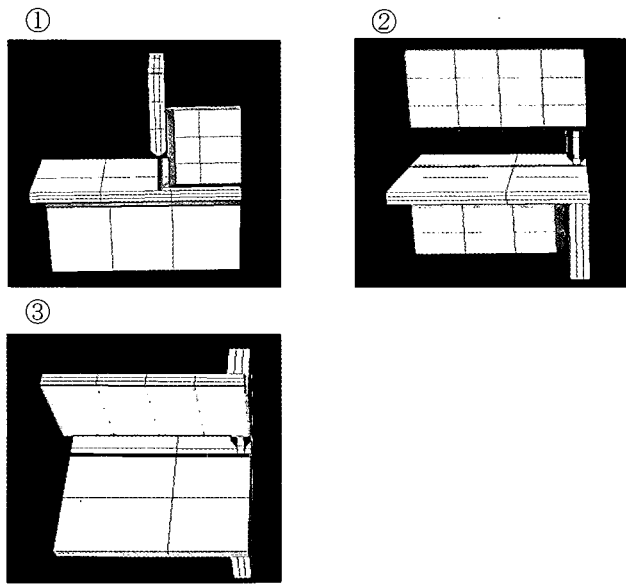
図3-23

・柱ウェブこぼ面上に、柱フランジ端部下面の開先面と梁フランジで形成される三角柱状の溶接困難部が生じる。

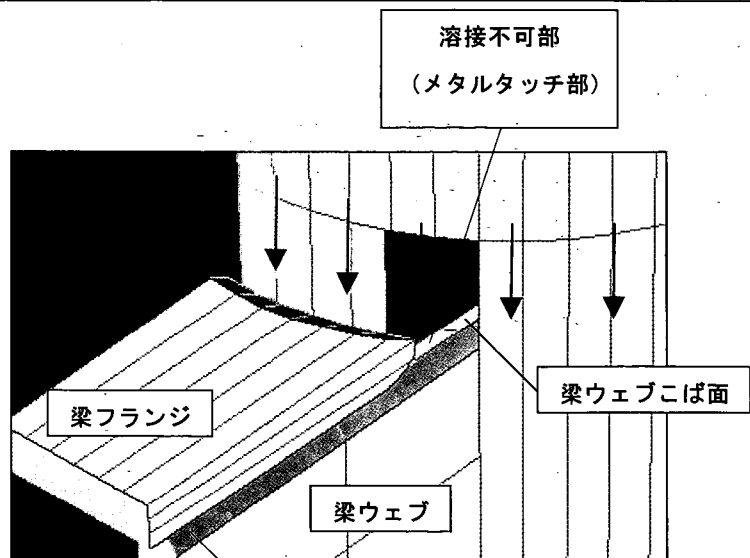
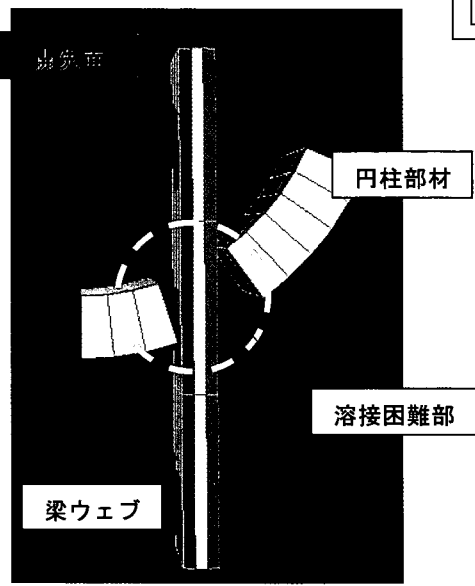
図3-30

- ・円柱のスリット上下と梁ウェブのこぼ面の鋼板接触面が溶接不可部となる。
- ・梁ウェブと円柱の縦スリットの間の狭隘部分の溶接が困難である。

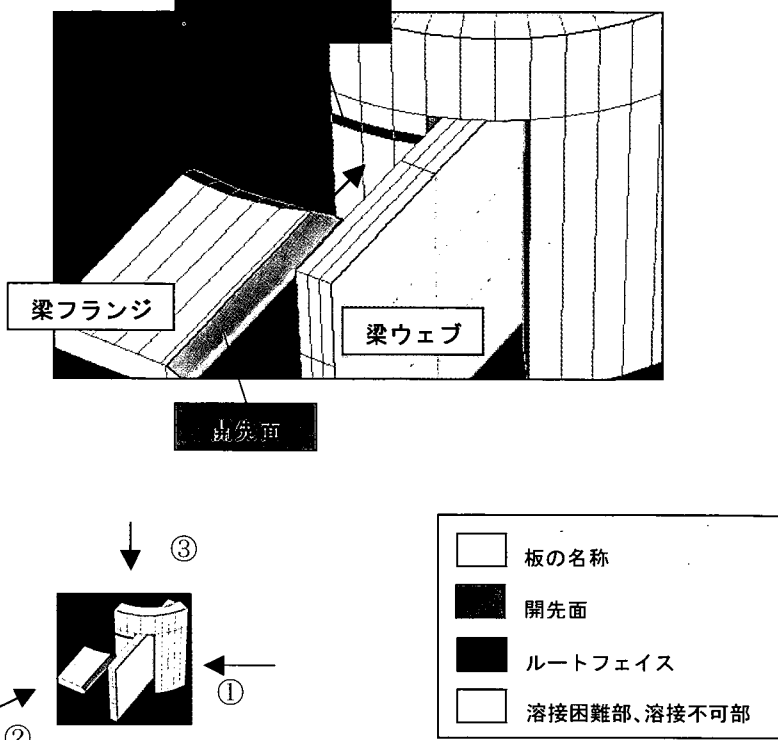
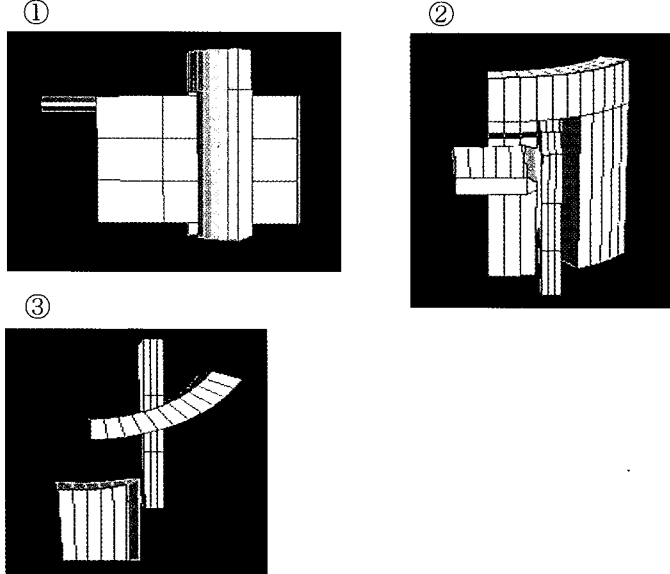
図3-32

<p>備考</p>	<p>・ 梁フランジと円柱の間の溶接に大きなルートギャップが残存する可能性がある</p>

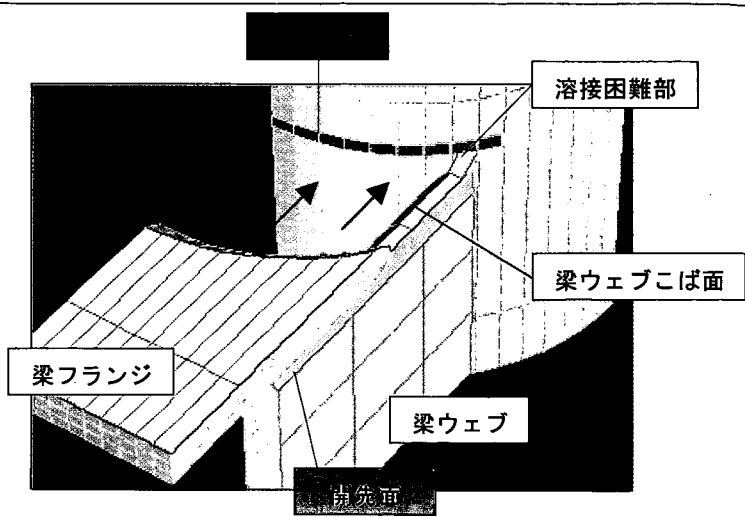
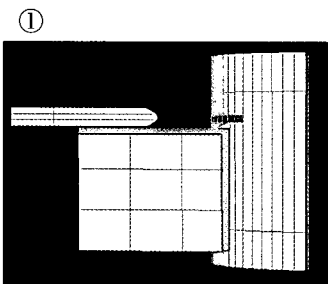
図3-35

- ・ 梁ウェブこば面上に、梁フランジ端部下面の開先面と円柱で形成される三角柱状の溶接困難部が生じる。
- ・ 梁フランジと円柱の間の溶接に大きなルートギャップが残存する可能性がある。

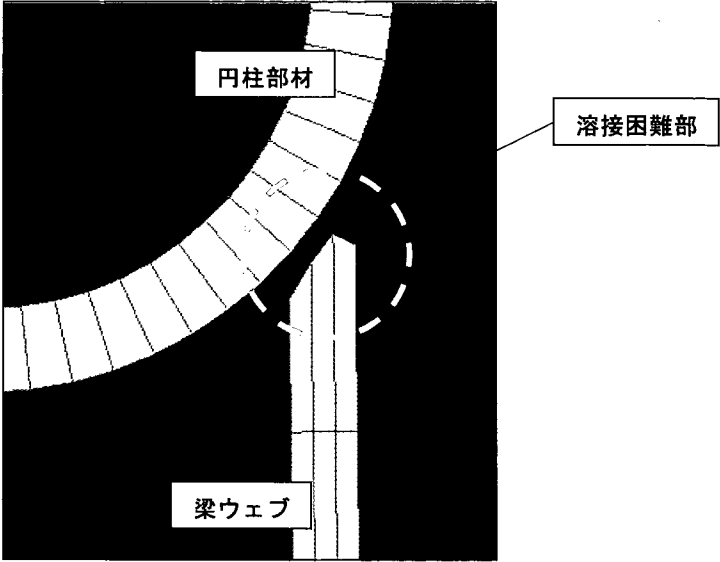
図3-36

<p>備考</p>	<p>・梁ウェブと円柱の間に大きなギャップが残存する可能性がある。</p>

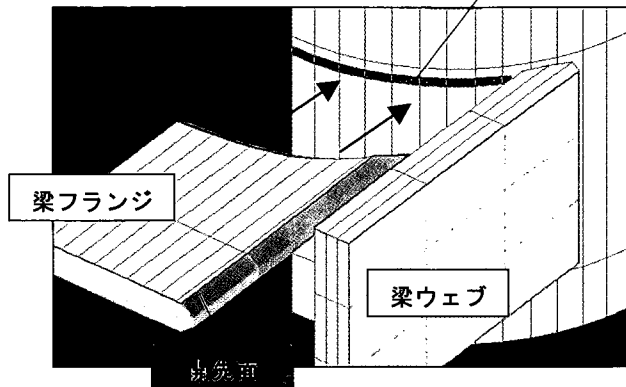
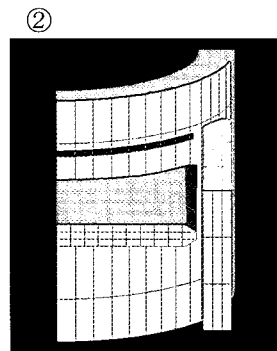
図3-38

- ・梁フランジと円柱の間の溶接に大きなルートギャップが残存する可能性がある。

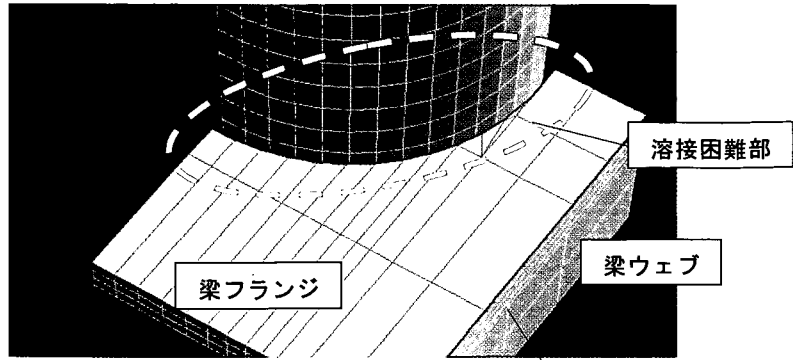
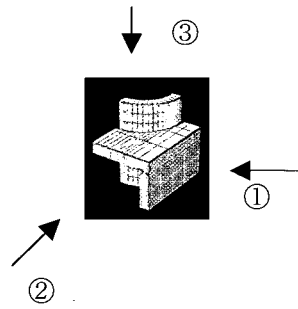
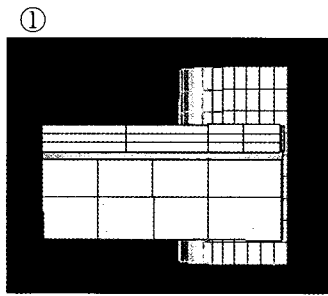
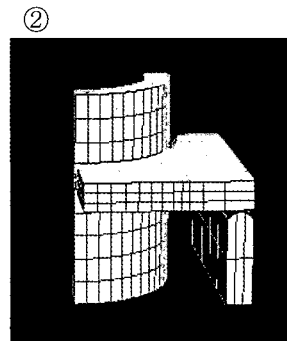
図3-41

・円柱と梁フランジ開口部間の溶接に、大きなギャップが残存する可能性がある。

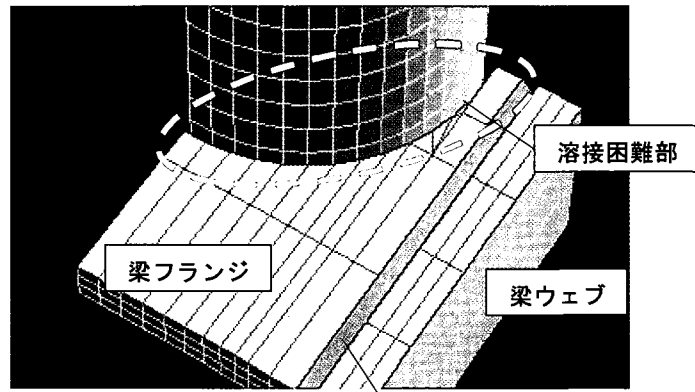
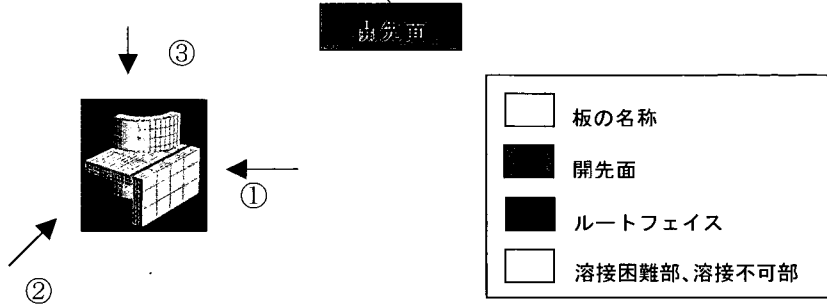
図3-43

・円柱と梁フランジ開口部の間の溶接に、大きなギャップが残存する可能性がある。

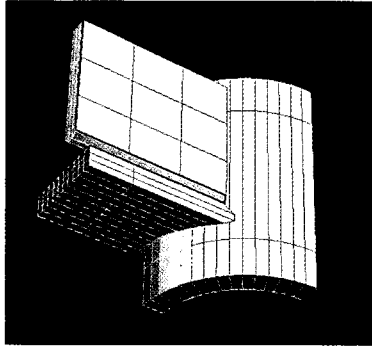
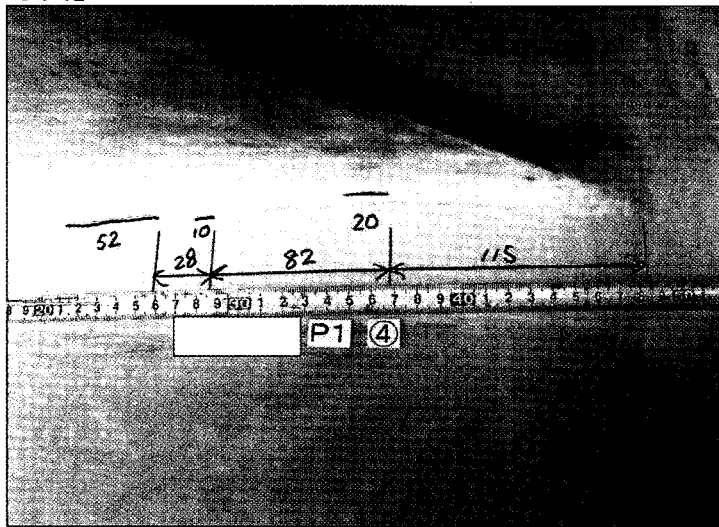
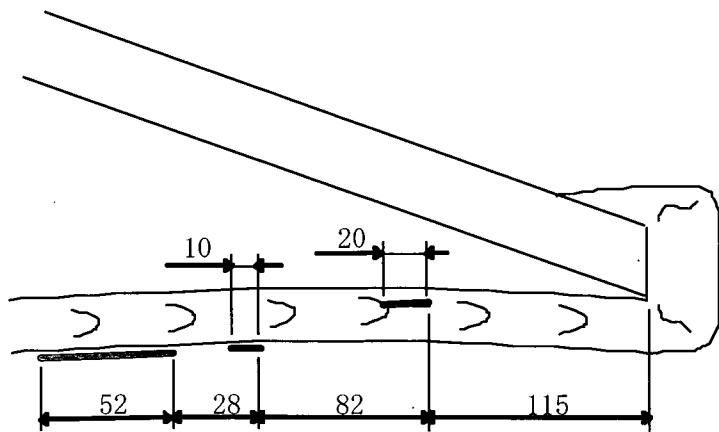
図4-2 採用事例の多い板組（円柱その1）

コード番号	隅角数	損傷隅角数	損傷発生率	備考	
13112201	362	98	27.1%	角柱	整理番号①
23761001	270	24	8.9%	円柱	整理番号②
21661001	194	17	8.8%	円柱	整理番号③

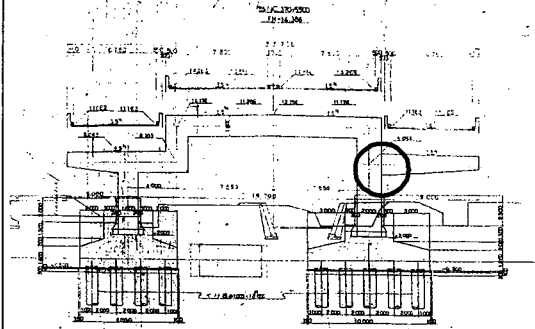
梁・柱の勝ち部材の組み替え

図4-5 採用事例は少ないが損傷発生率が高い板組（板組み替え）

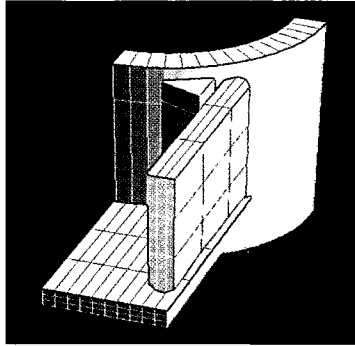
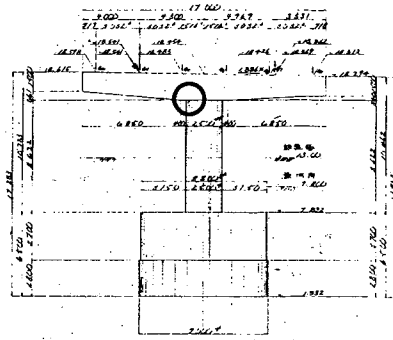
23781001

梁ウェブ突き合わせ部に三角バー使用

図4-6 採用事例は少ないが損傷発生率が高い板組（三角バー）

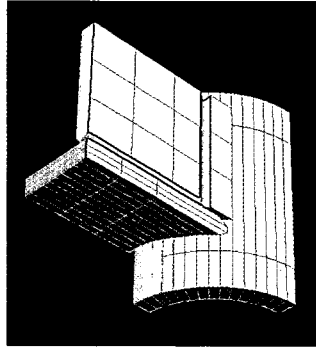
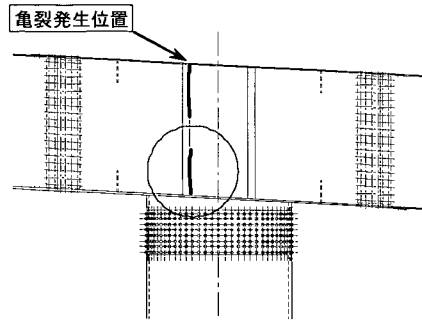
コード番号	隅角数	損傷隅角数	損傷発生率	備考	
133211101	10	8	80.0%	梁ウェブ分離	整理番号④
13111201	22	9	40.9%	板組み替え	整理番号⑤
23781001	8	4	50.0%	三角バー	整理番号⑥
23771001	4	1	25.0%	三角バー	整理番号⑦

梁ウェブ突き合わせ部に三角バー使用

図4-7 採用事例は少ないが損傷発生率が高い板組（三角バー）

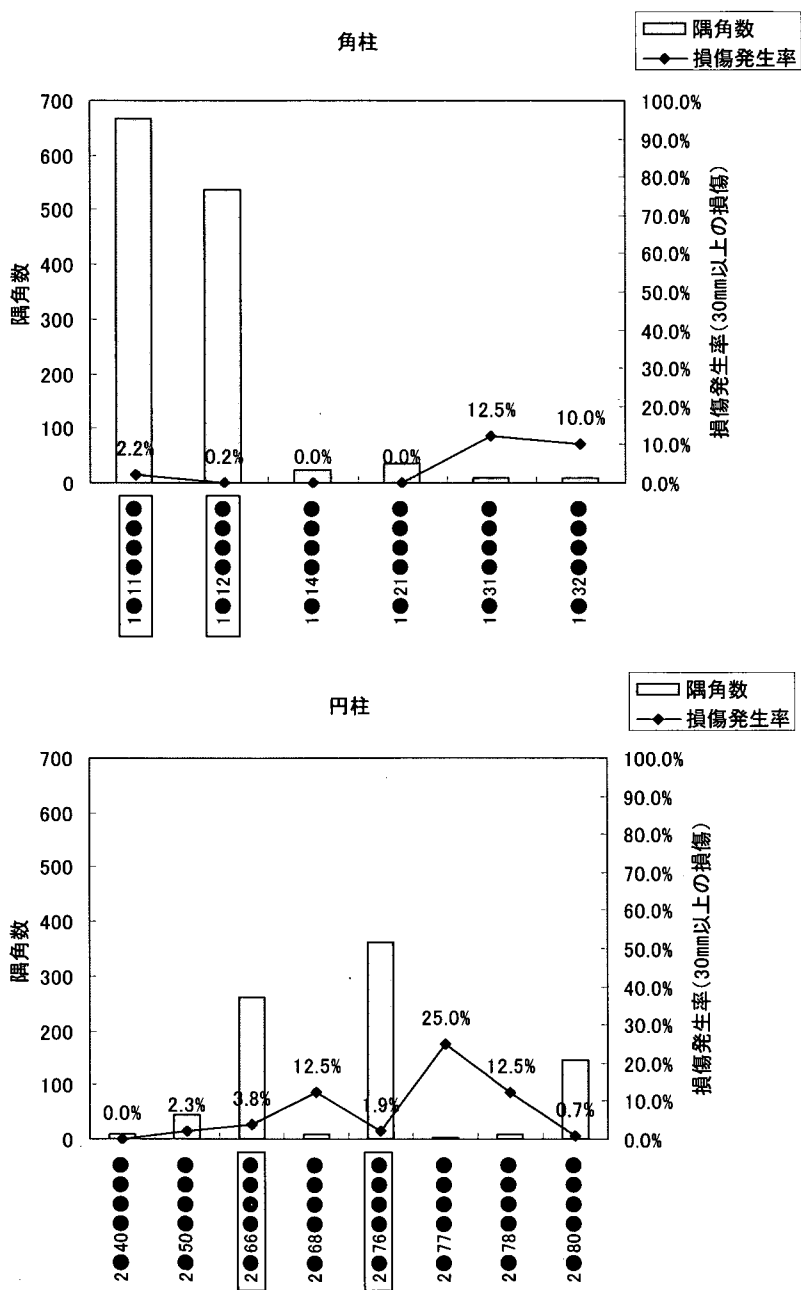
図6-15 梁・柱の板組パターン別の損傷長さ30mm以上の損傷発生率

角柱について、図6-9より「梁・柱ウェブ一体で梁フランジ分離」(1●11●●●●●)に「梁・柱一体で柱フランジ分離」(1●12●●●●●)より損傷が多く見られるが、損傷長さ30mm以上の損傷発生率は、図 6-15 よりともに数%以下であり、梁・柱フランジの貫通状態による有為差は不明である。

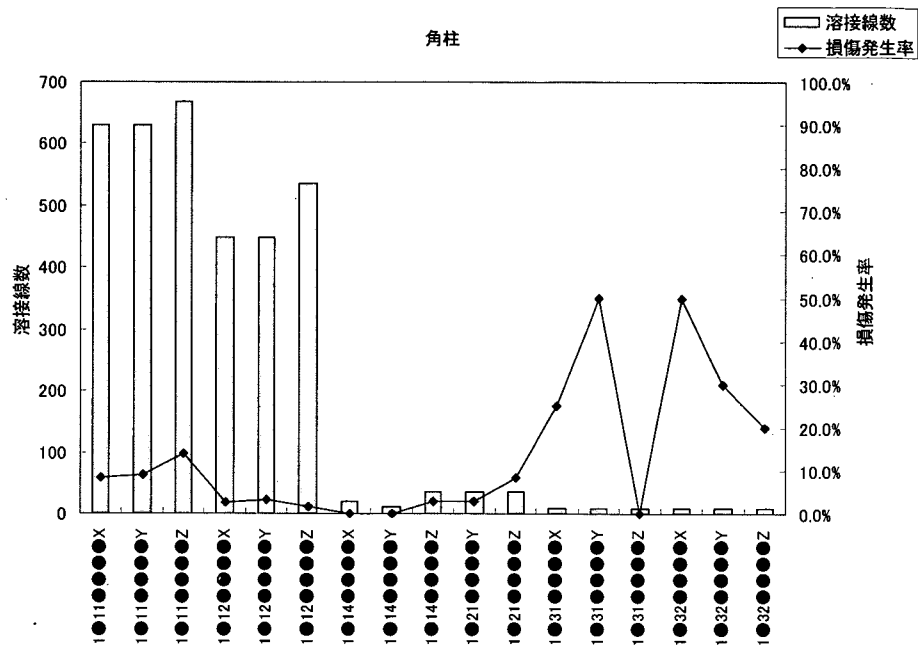
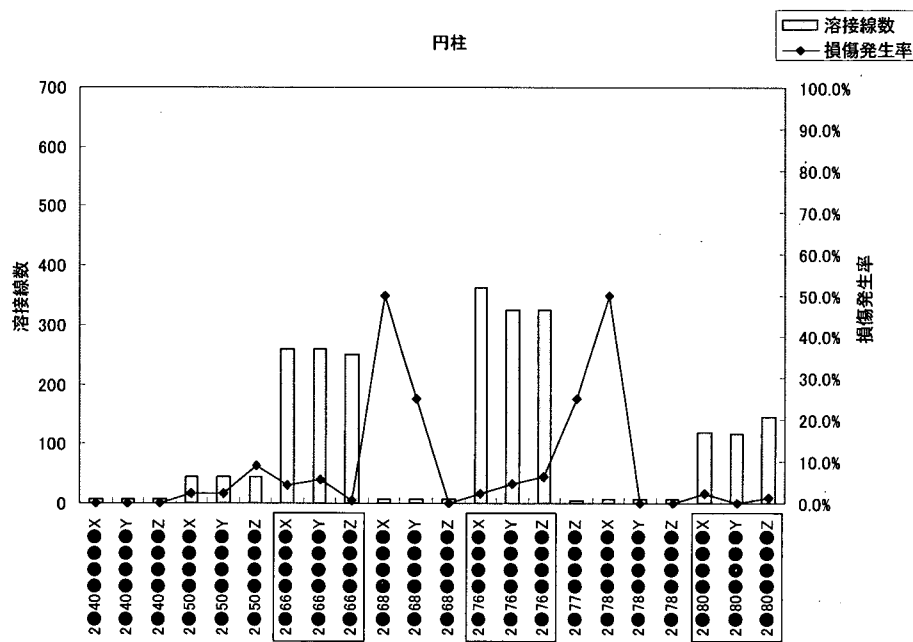
図6-18 梁・柱の板組パターン別の損傷発生率

角柱の場合、最も多い梁・柱部材の板組パターンは「梁・柱ウェブ一体で梁フランジ分離」(1●11●●●●●) 及び「梁・柱ウェブ一体で柱フランジ分離」(1●12●●●●●) であり、前者の溶接線方向別の損傷発生率は z 方向（梁フランジの突合せ溶接）がやや高く 13.3% であり、後者では溶接線方向で顕著な傾向は見られず、損傷発生率も数%以下と低かった。

円柱の場合、「梁フランジ貫通または梁柱の天板一体で梁ウェブ突合せ」(2●66●●●●●)、 「梁ウェブ・フランジ突合せ」(2●76●●●●●) の 2 ケースが大半を占めているが、(2●66●●●●●) では y 方向（ウェブ突合せ溶接）が、(2●76●●●●●) では z 方向（梁フランジの突合せ溶接）の損傷発生率が相対的にやや高めであるが、数%程度と低い数字であり参考程度に留める。

図 6-18 より、角柱の損傷発生率は、「梁・柱ウェブ一体で梁フランジ分離」(1●11●●●●●) の z 方向（梁フランジの突合せ溶接）が 13.3%とやや高く、「梁・柱ウェブ一体で柱フランジ分離」(1●12●●●●●) は各方向とも数%程度であるが、損傷長さ 30 mm 以上の損傷発生率を見ると、ともに各溶接線方向とも数%以下と低い損傷発生率を示しており、溶接線方向による有為差は不明である。

なお、母数は少ないが損傷発生率の高い板組として、角柱の場合 (1●31●●●●●Y, 1●32●●●●●X) には「柱ウェブが隅角部で分離されている構造」は注意が必要であり、円柱の場合 (2●68●●●●●X, 2●77●●●●●Z, 2●78●●●●●X) には「梁ウェブと円柱の突合せ溶接に三角バーを用いている構造」は注意する必要があると思われる。

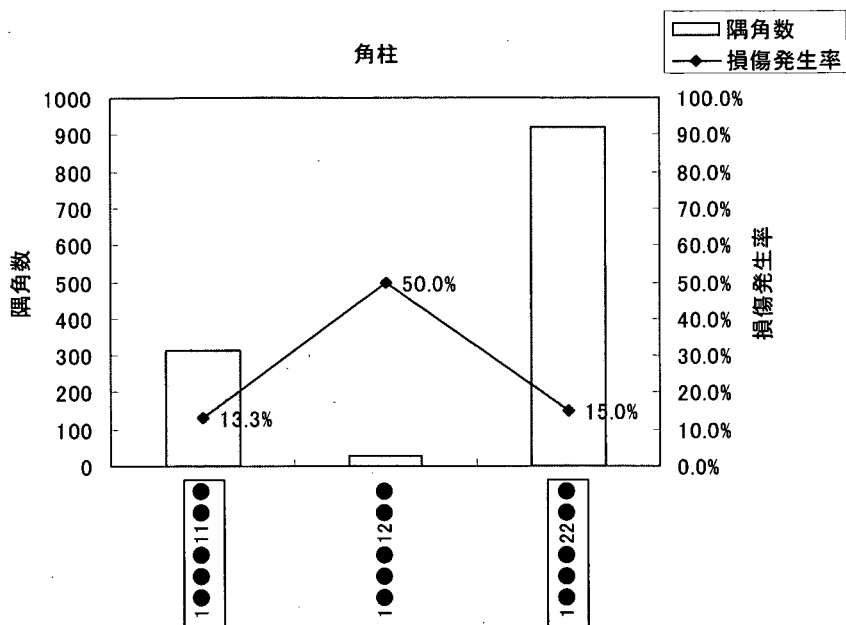
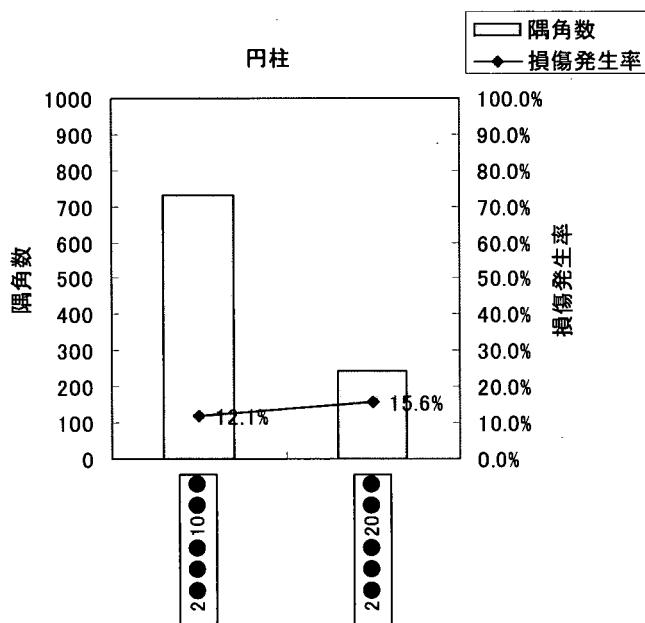
図6-21 勝ち部材パターン別の損傷発生率

これら角柱、円柱で母数が多い勝ち部材パターンの板組 (1●●●●22●●, 1●●●●11●●, 2●●●●10●●, 2●●●●20●●) は、図 6-21 より損傷発生率はいずれも 10 数%、図 6-22 より損傷長さ 30 mm 以上の損傷発生率は角柱、円柱ともに数%程度となっている。

また、採用実績は少ないが損傷発生率の高い板組として「梁フランジ勝ち部材・柱ウェブ勝ち部材」(1●●●●12●●)のように、溶接施工の難しい板の組替えがある板組には注意する必要があると思われる。

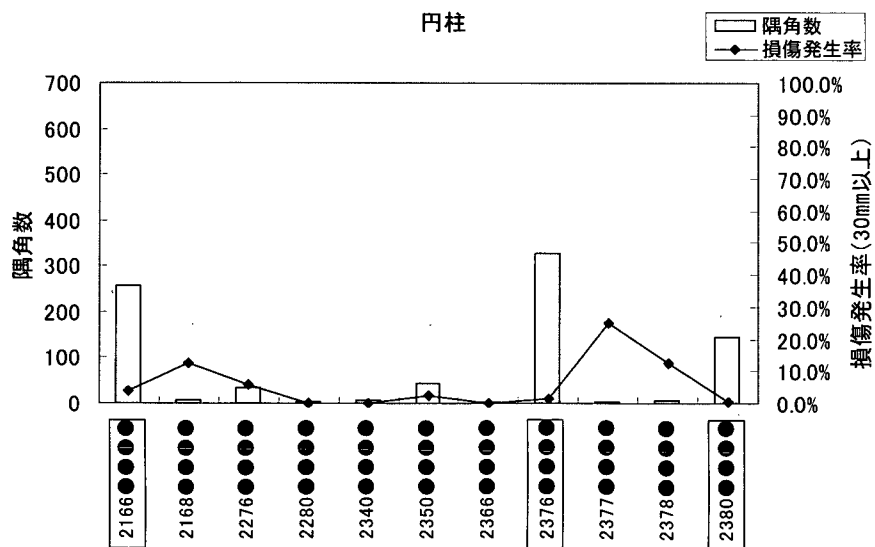
図6-30 隅角位置、梁・柱の勝ち部材パターン別の損傷長さ30mm以上の損傷発生率

角柱の場合、「隅角位置③（梁下縁）、梁・柱ウェブ一体で梁フランジ分離」(1311●●●●●)が 24.5%とやや高めであるが、図 6-30 の損傷長さ 30 mm 以上の損傷発生率を見ると、「隅角位置③（梁下縁）、梁・柱ウェブ一体で梁フランジ分離」(1311●●●●●)は数%程度であり、梁・柱の貫通状態による有為差は不明である。

また、母数は少ないが損傷長さ 30 mm 以上の損傷発生率が高い板組として、角柱では、「柱ウェブが隅角部で分断されている構造」(1231●●●●●, 1332●●●●●)に注意が必要で

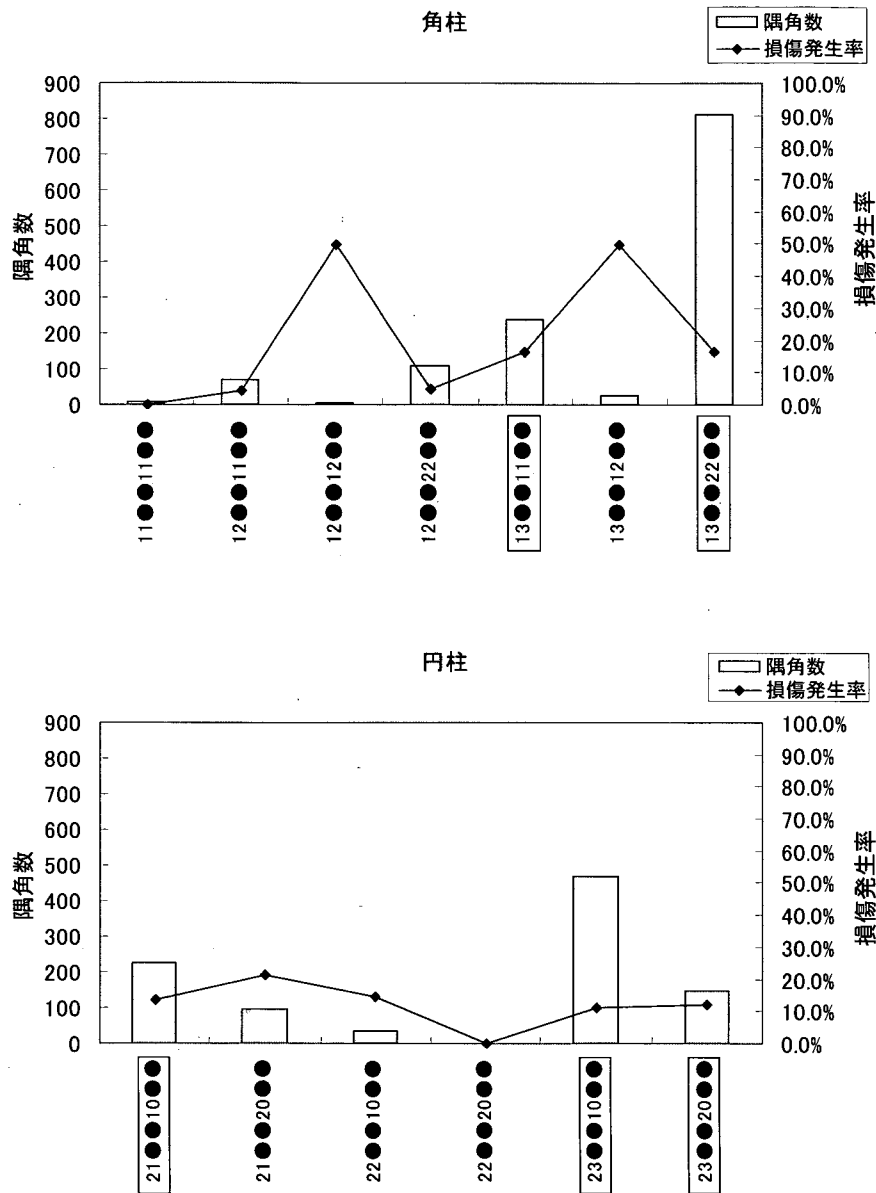
図 6-37 隅角箇所、勝ち部材パターン別の損傷発生率

図 6-37 より勝ち部材パターン別の損傷発生率を見ると、角柱、円柱の母数が多いパターン (13●●11●●, 13●●22●●, 21●●10●●, 23●●10●●) ではいずれも 10 数%程度を示している。

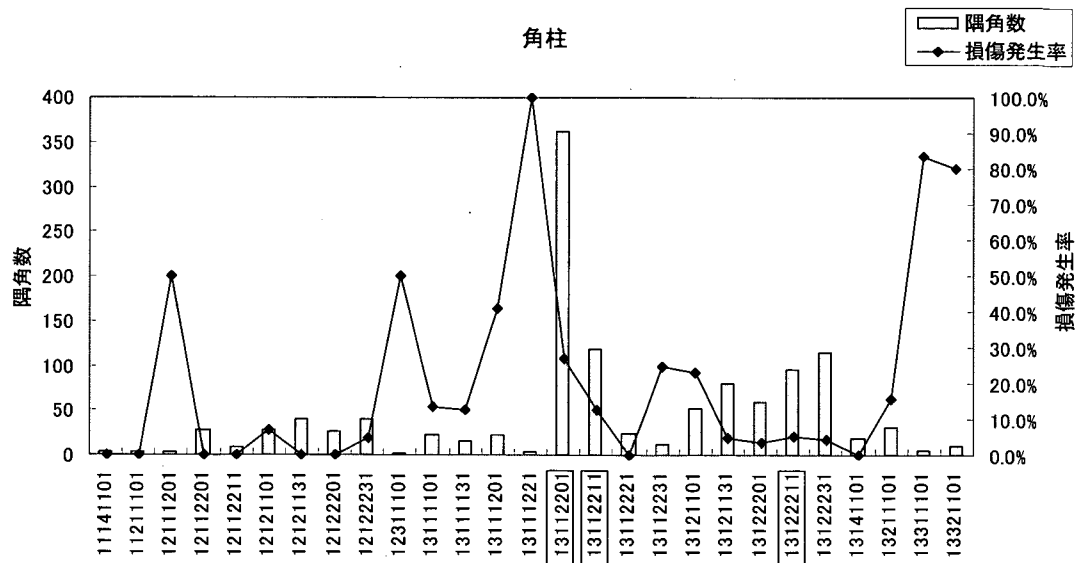
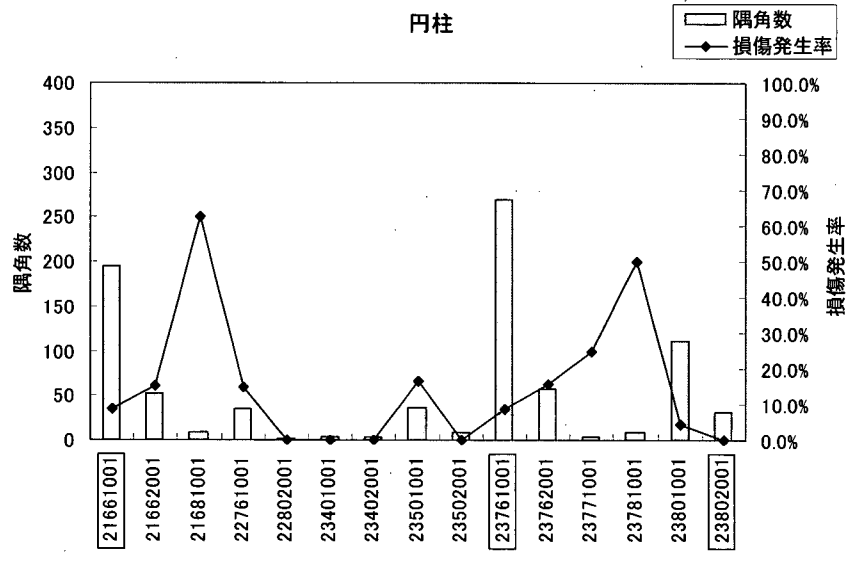
図 6-45 板組パターン別の損傷発生率

角柱は、採用実績の多い板組パターン「隅角位置③（梁下縁）、ウェブ一体、梁フランジ分離で梁・柱ウェブ勝ち部材」（13112201）では、27.1%の損傷発生率を示しているが「同一の板組でフィレットあり」（13112201）の損傷発生率は 12.7 %と半減している。

一方、円柱は、採用実績の多い板組パターンである「隅角位置①、梁柱の天板一体、梁ウェブ突合せで梁フランジ勝ち」（21661001）と「隅角位置③、梁ウェブ・フランジ突合せ」（23761001）の損傷発生率は9%程度に留まっている。また、「隅角位置③、梁ウェブ貫通で梁フランジ突合わせ」（23501001）の損傷発生率は 16.7%となっており、「梁ウェブ突合わせ」より損傷発生率が高い。

図 6-45 より、角柱で最も採用実績の多い板組パターン「隅角位置③（梁下縁）、ウェブ一体、梁フランジ分離で梁・柱ウェブ勝ち部材」（13112201）が、27.1%と高い損傷発生率であるが、「13112201 と同一の板組でフィレットあり」（13112211）は損傷発生率が 12.7 %と低下しており、フィレット構造には隅角部の応力集中の低減効果が期待できる。また、13112201 は27.1%の損傷発生率を示しているが、図 6-46 の損傷長さ 30 mm以上の損傷状態発生率を見ると数%程度であり、板組による有為差は不明である。

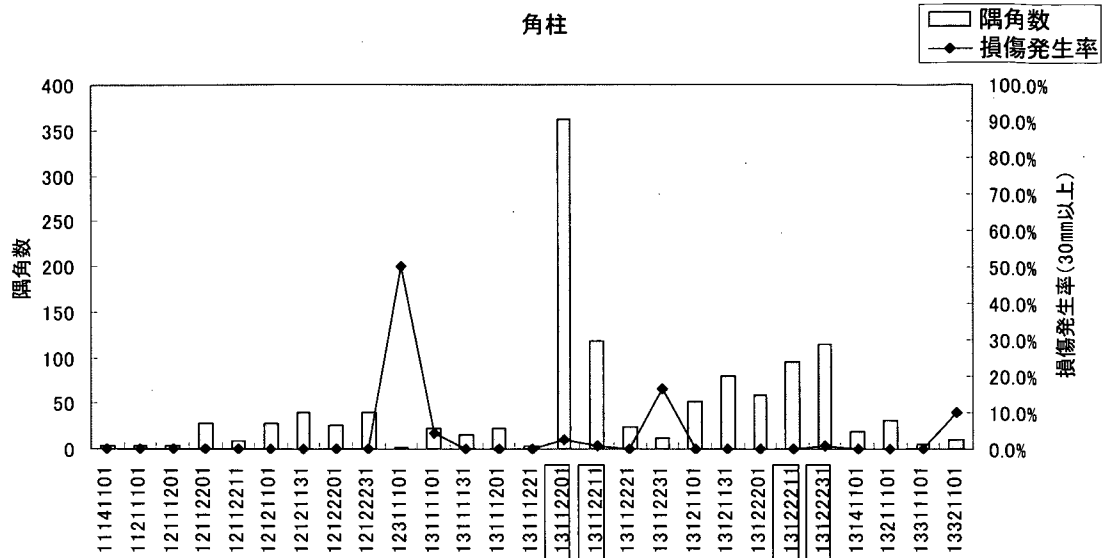
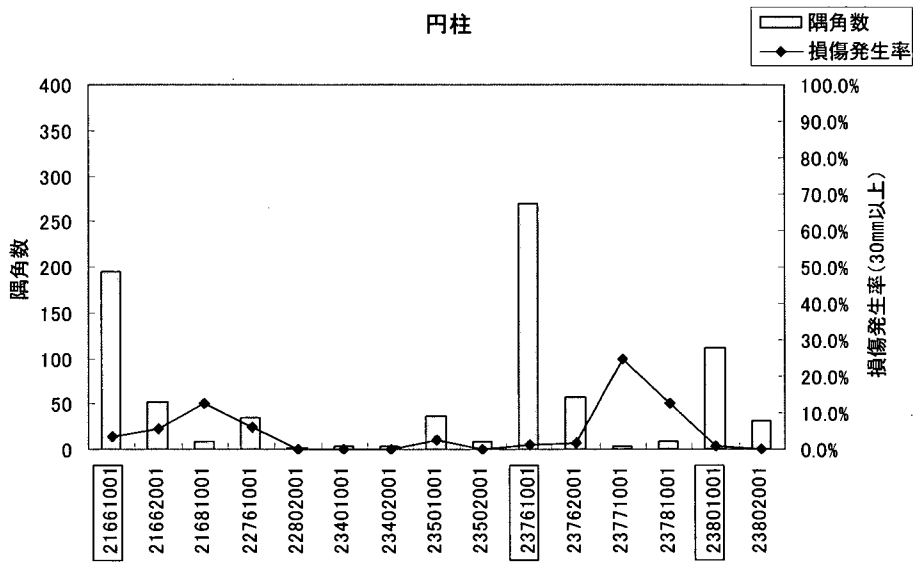
図6-46 板組パターン別の損傷長さ30mm以上の損傷発生率

ウェブ貫通」(23501001)の損傷発生率は16.7%であり、「梁ウェブ突合わせ」(23761001)の損傷発生率9%より高めであるが、図 6-46 より損傷長さ30mm以上の損傷発生率はいずれも数%程度であり、梁ウェブと円柱の接合方法による有為差は不明である。

なお、母数は少ないが損傷長さ 30 mm以上の損傷発生率の高い板組として、角柱は溶接線の多い「柱ウェブが隅角部で分断されている」構造(12311101)に注意が必要であり、円柱は「梁ウェブと円柱の突合せ溶接の位置に三角バーを使用している」構造(21681001, 23781001)に注意が必要である。

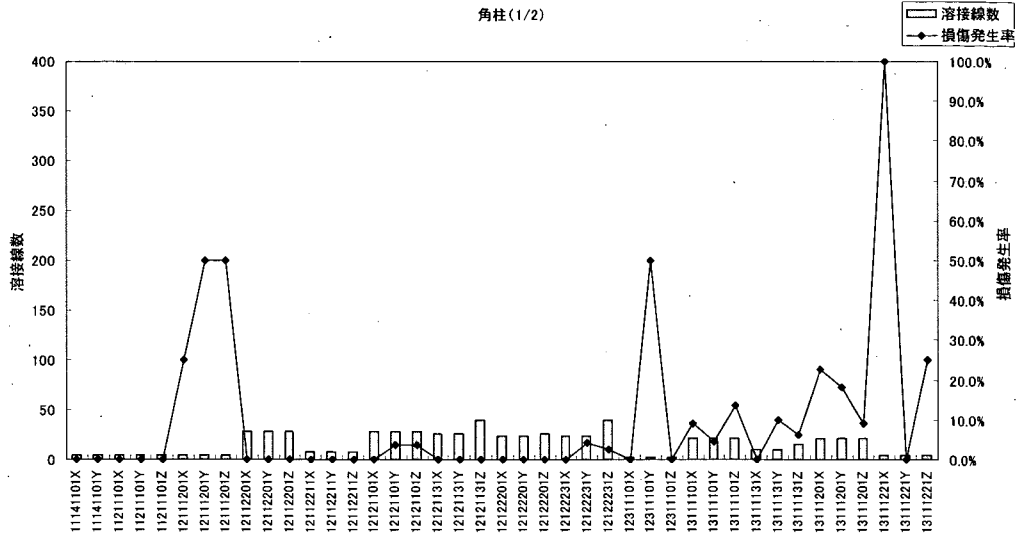
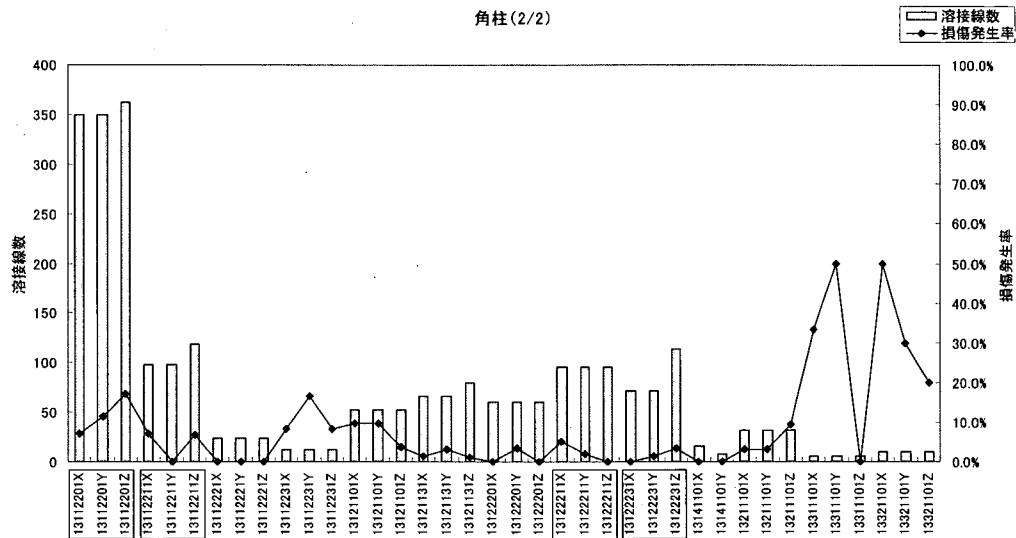
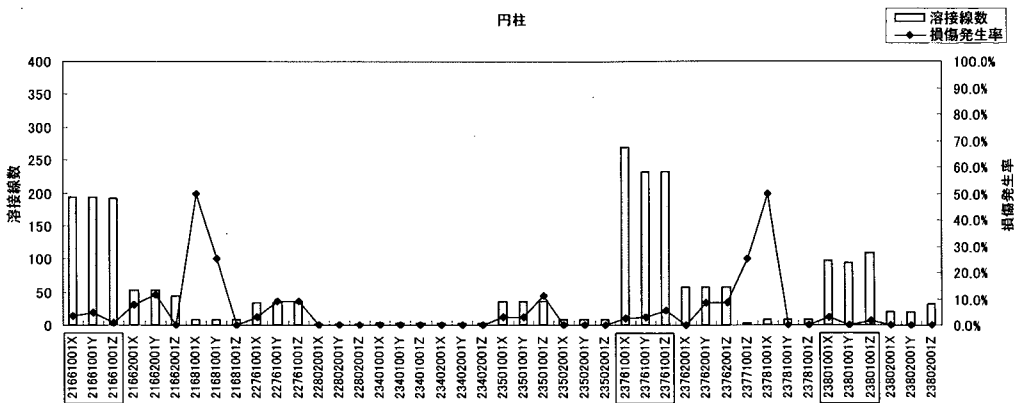
図6-50 板組パターン別の損傷発生率

図 6-50 は、角柱および円柱隅角部における板組パターン別に溶接線方向の損傷発生率を示す。角柱の場合、最も採用実績の多い構造パターンである「隅角位置③、ウェブ一体、梁フランジ分離で梁・柱ウェブ勝ち部材」(13112201)の損傷発生率は、x方向（梁角溶接）で 7.1%、y方向（柱角溶接）で 11.1%、z方向（フランジ突き合わせ溶接）で 17.1%である。

円柱の場合、実績の多い構造パターンである「隅角位置③（梁下縁）、梁ウェブ・フランジ突合せ」(23761001)のy方向（梁ウェブ突合せ溶接）と「隅角位置①（梁上端）、梁柱の天板一体で梁ウェブ突合せ」(21661001)のz方向（フランジ突合せ溶接）ともに数%程度の損傷発生率である。

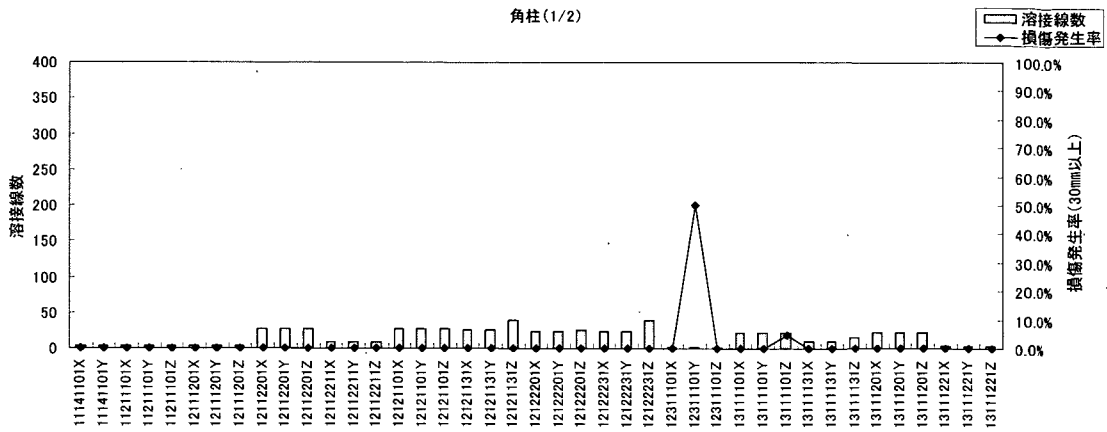
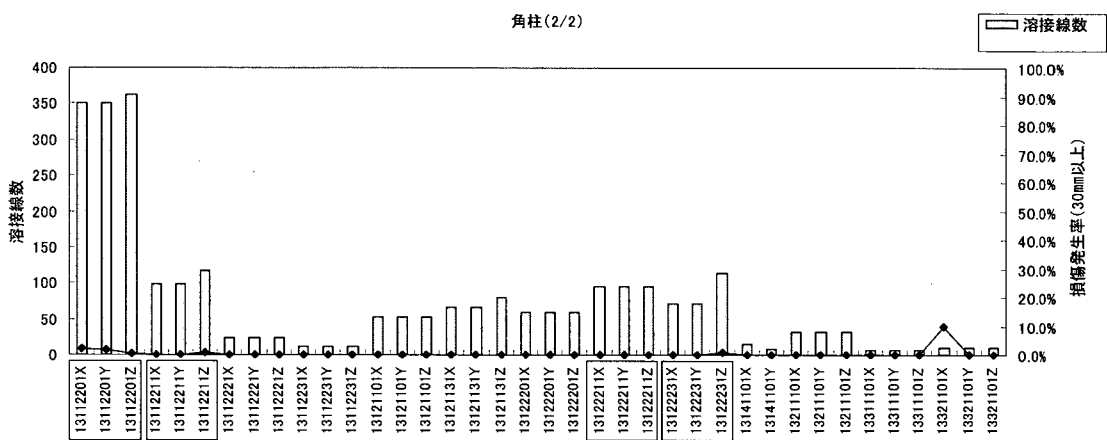
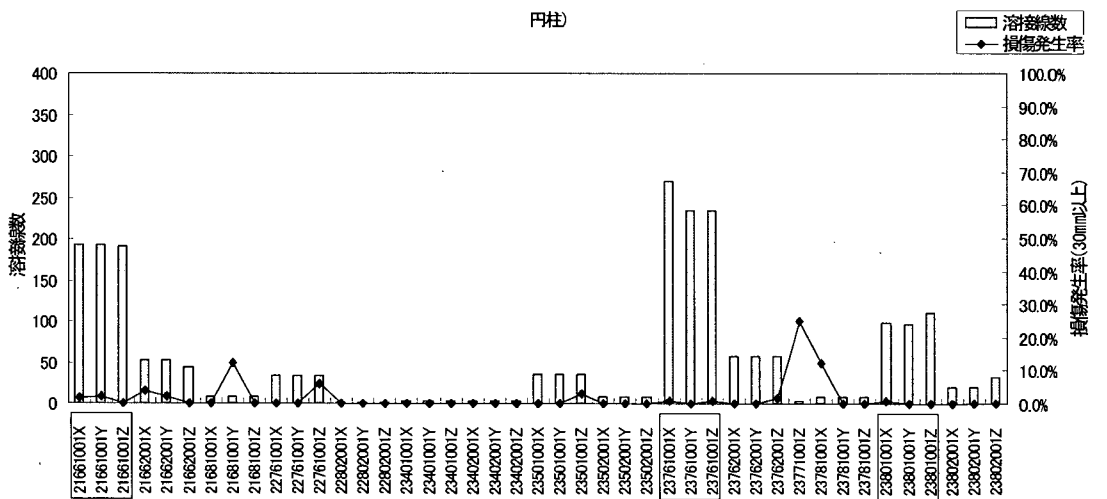
図6-51 板組パターン別の損傷長さ30mm以上の損傷発生率

角柱の場合、最も採用実績の多い構造パターンである「隅角位置③、ウェブ一体、梁フランジ分離で梁・柱ウェブ勝ち部材」(13112201)は、z方向（フランジ突き合わせ溶接）の損傷発生率が 17.1%とy方向、z方向より高めているが、図 6-51 の損傷長さ 30 mm以上の損傷発生率を見ると全方向ともに数%程度であり、溶接線方向による有為差は不明である。

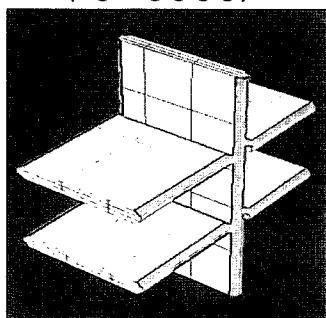
（1●11●●●●●）

分析⑦-3より、梁・柱の貫通状態と損傷発生率の関係を見ると、梁フランジ分離（1●11●●●●●）が23.4%、柱フランジ分離（1●12●●●●●）が6.0%と板組により大きな差が生じているが、損傷長さ30mm以上の損傷発生率はいずれも数%以下であり、梁・柱の貫通状態による有為差は不明である。

668隅角中156隅角に損傷

（損傷発生率23.4%）

→668隅角中15隅角に長さ30mm以上の損傷

（損傷長さ30mm以上の損傷発生率2.2%）

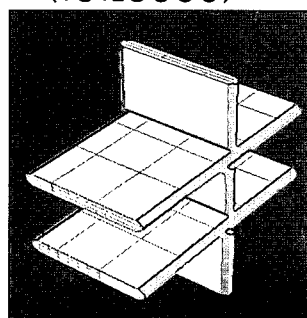
（1●12●●●●●）

536隅角中32隅角に損傷

（損傷発生率6.0%）

→536隅角中1隅角に長さ30mm以上の損傷

（損傷長さ30mm以上の損傷発生率0.2%）

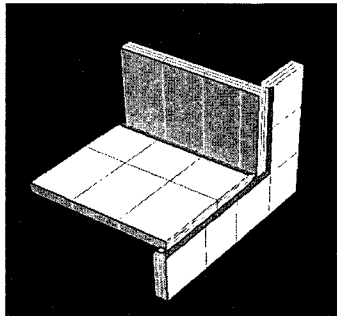
梁・柱フランジ勝ち部材
(1●●●11●●)

分析⑦-5 より、勝ち部材と損傷発生の関係を見ると、採用実績の多い梁・柱フランジ勝ち部材 (1●●●11●●)、梁・柱ウェブ勝ち部材 (1●●●22●●) はともに 10 数%の損傷発生率である。また、損傷長さ 30 mm以上の損傷発生率はともに数%程度であり、勝ち部材による有為差は認められない。

316隅角中42隅角に損傷
(損傷発生率13.3%)

→316隅角中3隅角に長さ30mm以上の損傷
(損傷長さ30mm以上の損傷発生率0.9%)

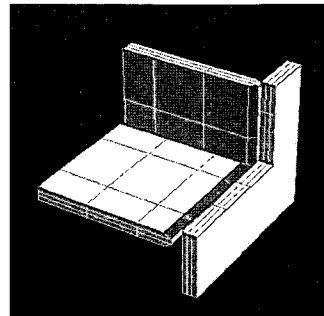
梁・柱ウェブ勝ち部材
(1●●●22●●)

922隅角中138隅角に損傷
(損傷発生率15.0%)

→922隅角中13隅角に長さ30mm以上の損傷
(損傷長さ30mm以上の損傷発生率1.4%)

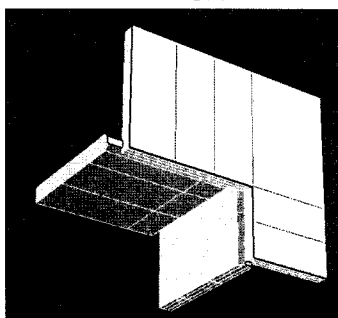
採用事例が最も多い 13112201 とこれにフィレットを設置した 13112211 の損傷発生率を比較すると、13112201 は 27.1%、13112211 は 12.7%とフィレット付きでは損傷発生率が低くなる傾向にあり、隅角部の応力集中の程度に差があるものと考えられる。

362隅角中98隅角に損傷
(損傷発生率27.1%)

→362隅角中10隅角に長さ30mm以上の損傷
(損傷長さ30mm以上の損傷発生率2.8%)

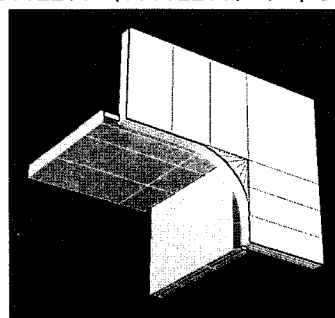
13112211 (13112201にフィレット)

118隅角中15隅角に損傷
(損傷発生率12.7%)

→118隅角中1隅角に長さ30mm以上の損傷
(損傷長さ30mm以上の損傷発生率0.8%)

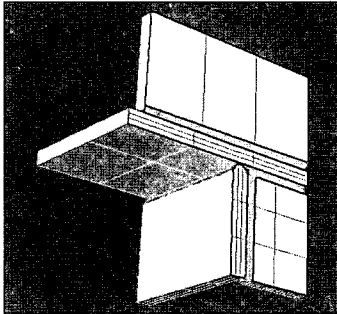
13311101

柱ウェブを分断、フランジ・ウェブの板の組替えを伴うなどの溶接線が多く、板の分離が多い板組構造は、採用実績は少ないものの損傷発生率が高く注意が必要である。

6隅角中5隅角に損傷
(損傷発生率83.3%)
