道路橋の鋼製橋脚隅角部構造に関する資料

Note on structural details about the beam-column connection of steel pier of highway bridges

本資料は、国土交通省の管理している一般国道（以下、「直轄国道」という）の鋼製橋脚隅角部について、平成14年度に実施した点検結果に基づいて、橋脚の構造形式、板組構造といった構造条件と損傷の状況に関する調査・分析の結果をとりまとめたものである。

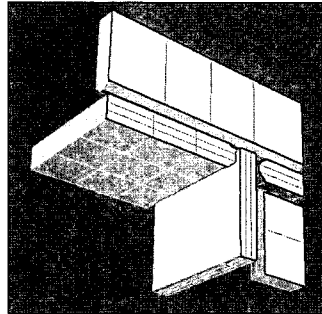
13321101

10隅角中8隅角に損傷
(損傷発生率80.0%)

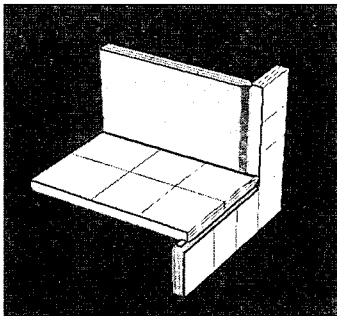
12111201

4隅角中2隅角に損傷
(損傷発生率50.0%)

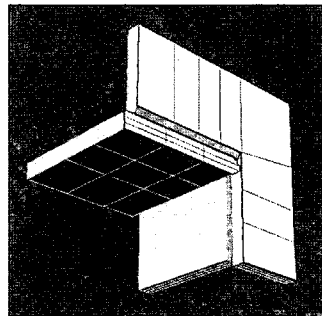
13111201

22隅角中9隅角に損傷
(損傷発生率40.9%)

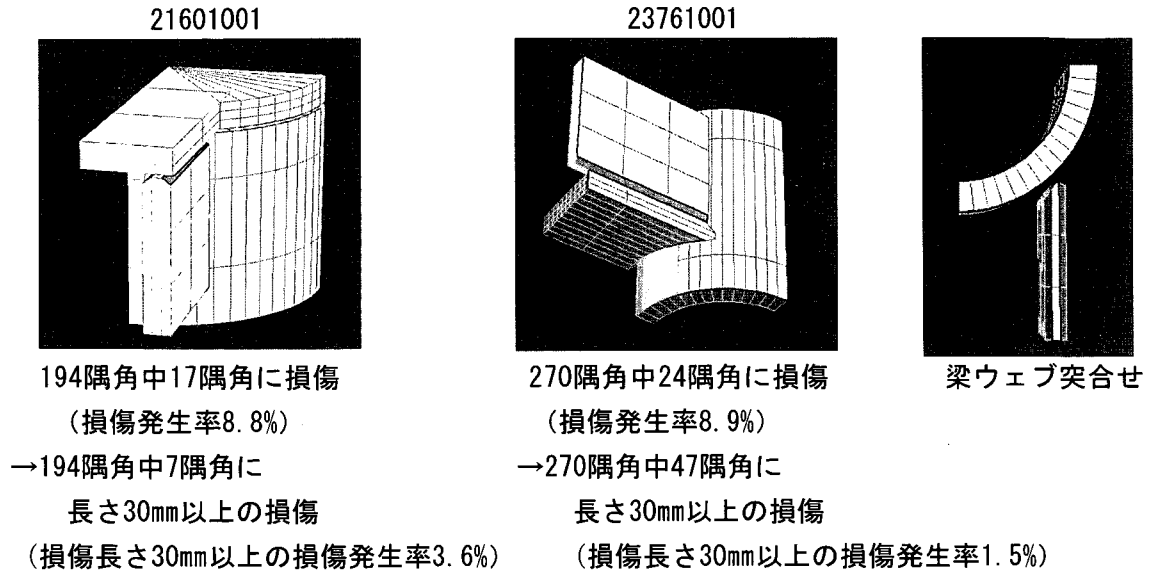
図6-57 採用実績が多い板組構造 (円柱)

円柱隅角部は、「梁ウェブ突合せ」(21601001, 23761001)の採用実績が突出しており全体の約45%を占め、その損傷発生率は9%程度である。

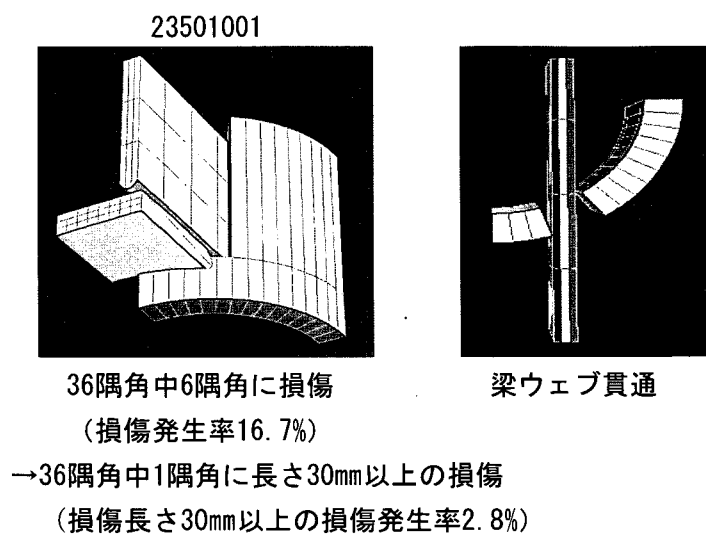
図6-58 梁ウェブ貫通の損傷発生率

梁ウェブと円柱の接合方法には、採用実績の多い(1)の「梁ウェブ突合せ」タイプの他に、梁ウェブが円柱に設けられた縦スリットを貫通するタイプ「梁ウェブ貫通」(23501001)がある。「梁ウェブ貫通」タイプは採用実績は少ないものの損傷発生率は16.7%と「梁ウェブ突合せ」タイプより高めの傾向にあるが、30mm以上の損傷発生率はいずれも数%程度であり、梁ウェブと円柱の接合方法による有為差は不明である。

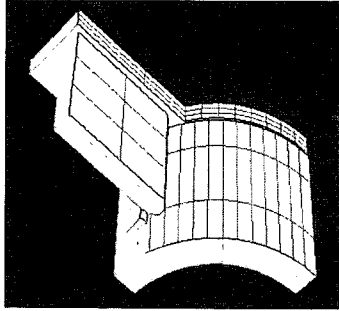
21681001

梁ウェブと円柱の突合せ溶接部に、間詰め部材同士の仲介として三角バーを使用した板組構造は採用実績が少ないものの損傷発生率が高い。このような構造では部材間に溶接されない隙間が残ることも多く、疲労上の弱点となるものと考えられる。

8隅角中5隅角に損傷（損傷発生率25.0%）
 →8隅角中1隅角に長さ30mm以上損傷
 （損傷長さ30mm以上の損傷発生率12.5%）

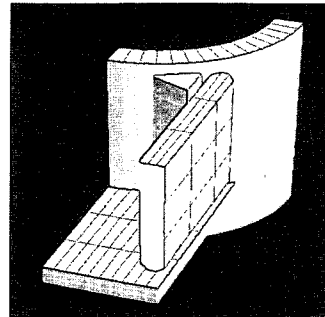
23781001

8隅角中4隅角に損傷（損傷発生率50.0%）
 →8隅角中4隅角に長さ30mm以上損傷
 （損傷長さ30mm以上の損傷発生率50.0%）

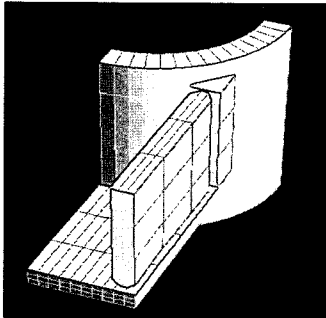
23771001

4隅角中1隅角に損傷（損傷発生率25.0%）
 →4隅角中1隅角に長さ30mm以上損傷
 （損傷長さ30mm以上の損傷発生率25.0%）

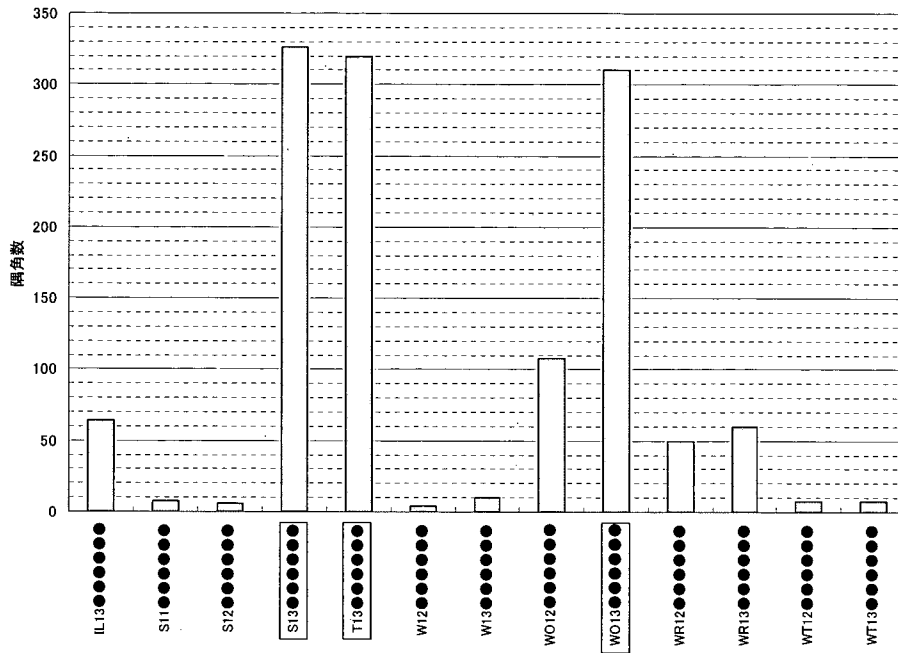
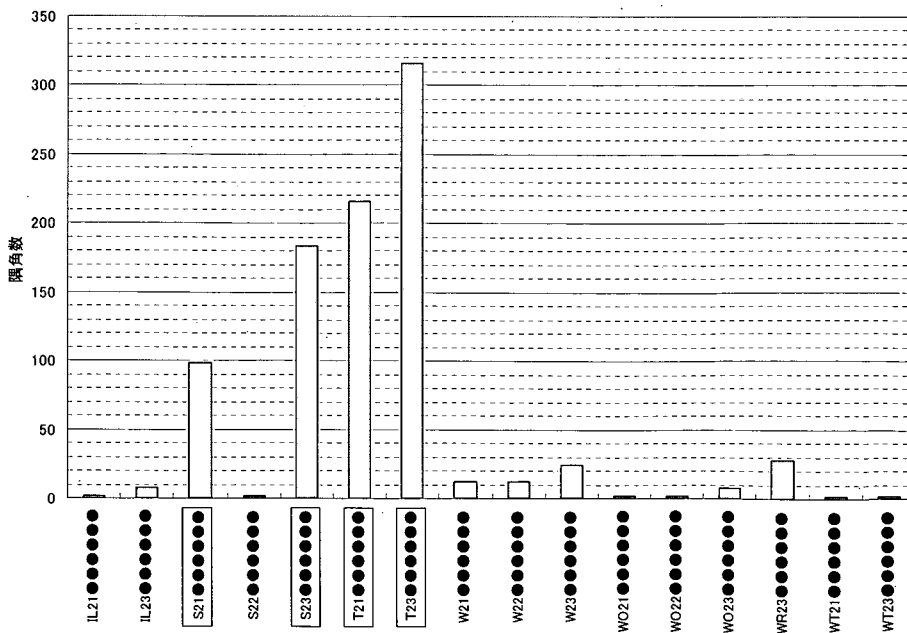
図7-5 構造形式および隅角位置別の隅角数

図 7-5 に、構造形式及び隅角位置別の隅角数を示した。角柱では、単層ラーメン橋脚 (S13●●●●●●●●●●)、T型橋脚 (T13●●●●●●●●●●)、両張出しラーメン橋脚 (W013●●●●●●●●●●) の梁下端部の隅角数が突出して多い。

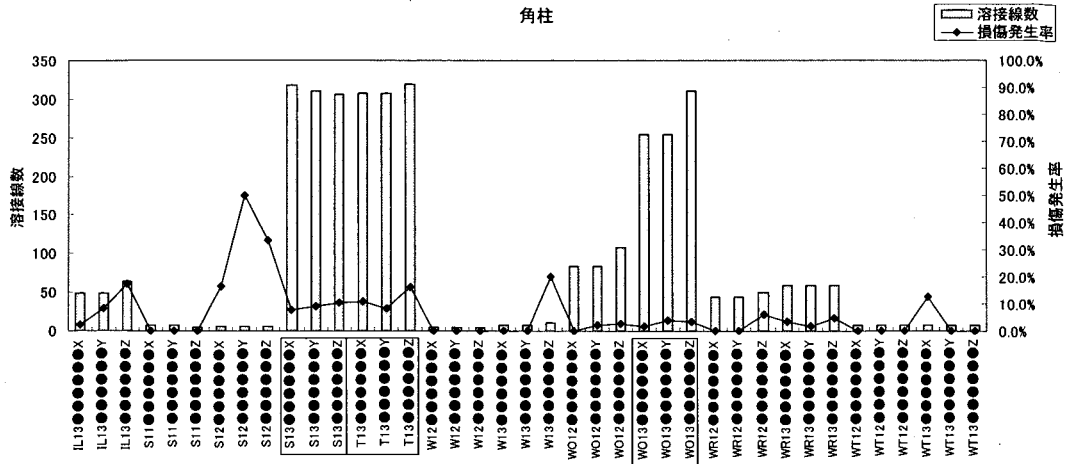
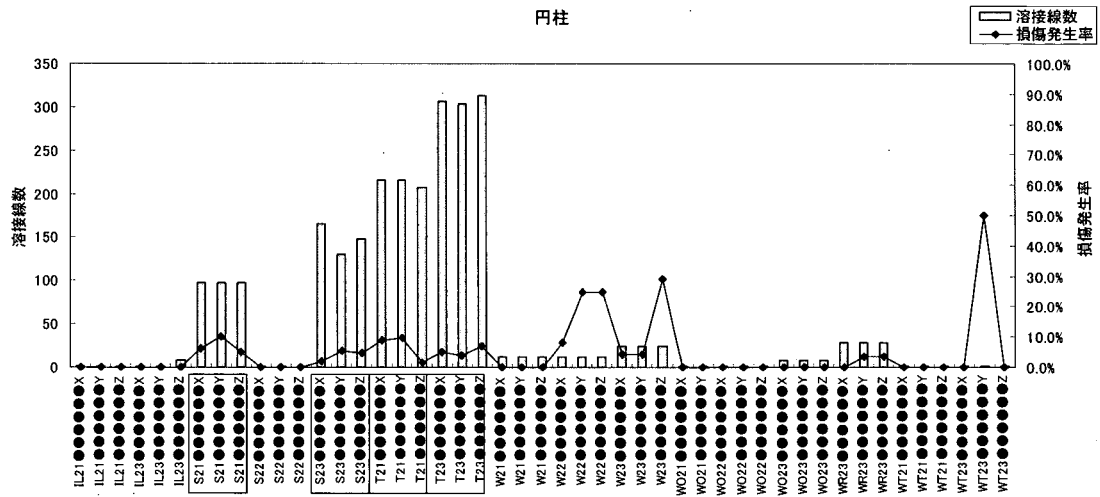
図7-9 構造形式および隅角位置別の損傷発生率

図 7-9 より、採用実績が多い構造の中から溶接線方向別に損傷発生率が高いものを列記する。角柱は、T型橋脚 (T13●●●●●●●●) の z 方向 (梁下フランジと柱フランジの溶接) で 16.3%、単層ラーメン橋脚 (S13●●●●●●●●) の z 方向 (梁下フランジと柱フランジの溶接) で 10.5%の損傷発生率を示している。

円柱は、単層ラーメン橋脚の梁上端 (S21●●●●●●●●) の y 方向 (梁ウェブと円柱の溶接) で 10.2%、T型橋脚の梁上端 (T21●●●●●●●●) の y 方向 (梁ウェブと円柱の溶接) で 9.7%、x 方向 (梁フランジ角溶接) で 8.8%、T型橋脚の梁下端 (T23●●●●●●●●) の z 方向 (梁下フランジと柱フランジの溶接) で 7.0%の損傷発生率を示している。

なお、採用実績は少ないが損傷発生率の高い溶接線方向として (S12●●●●●●●●Y, WT23●●●●●●●●Y) 等がある。

角柱、円柱とも隅角位置別の損傷状況を見ると、方向によっては他よりやや高い損傷発生率を示す溶接線もあるが、顕著な有為差は認められない。さらに次項分析⑧-4以降で板組要素等のパラメータに着目した分析を行う。

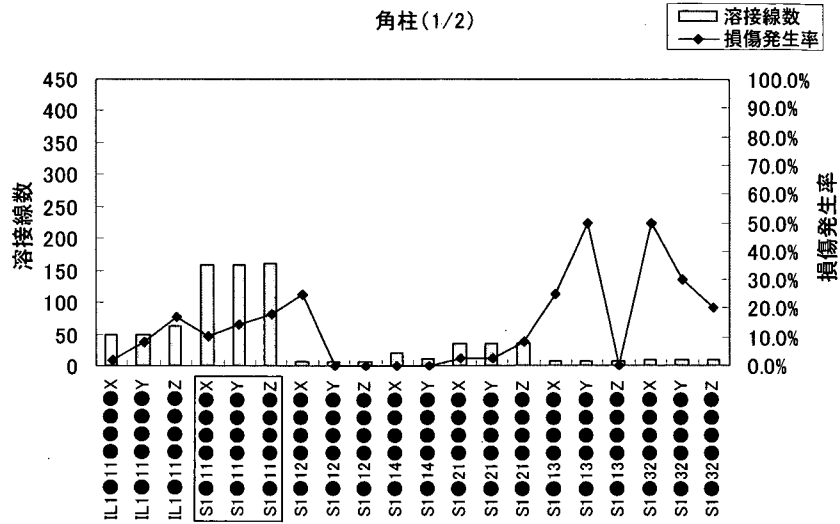
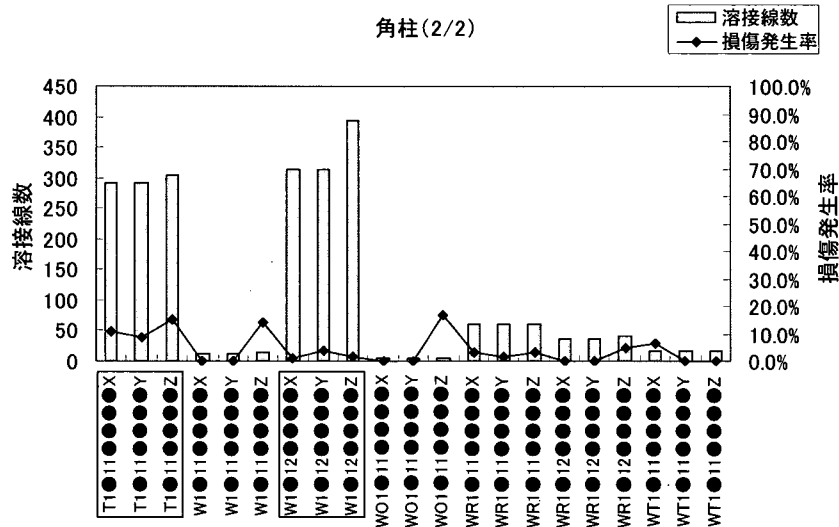
図7-16 構造形式および梁・柱の板組パターン別の損傷発生率（角柱）

角柱の場合、図 7-16 より「梁・柱ウェブ一体で梁フランジ分離」では、T型橋脚(T1●11●●●●●)のz方向で15.1%、単層ラーメン橋脚(S1●11●●●●●)のz方向で17.3%、「梁・柱ウェブ一体で柱フランジ分離」では、両張出し橋脚(WO1●12●●●●●)のx、y、z方向とも数%以下となっている。

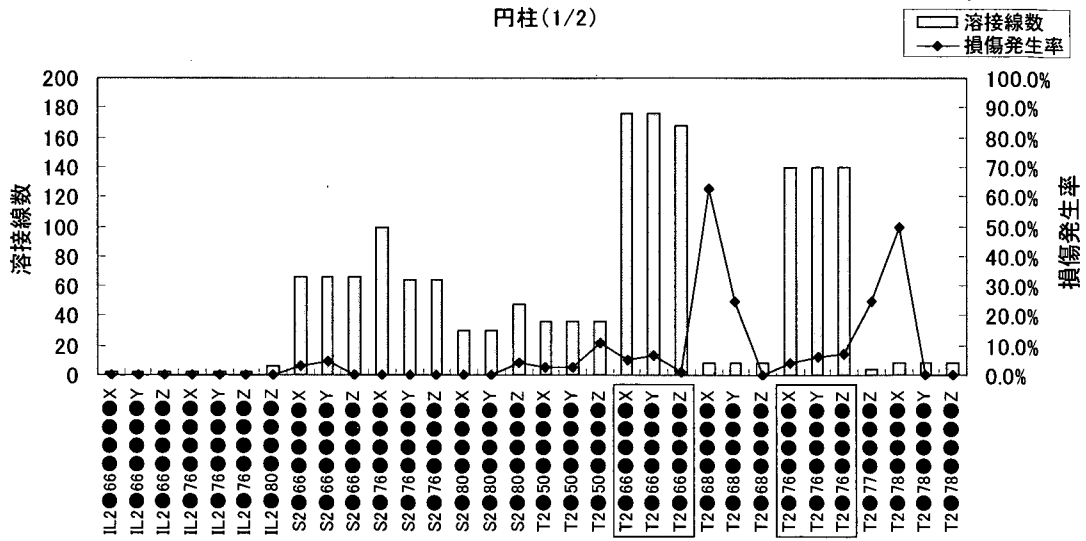
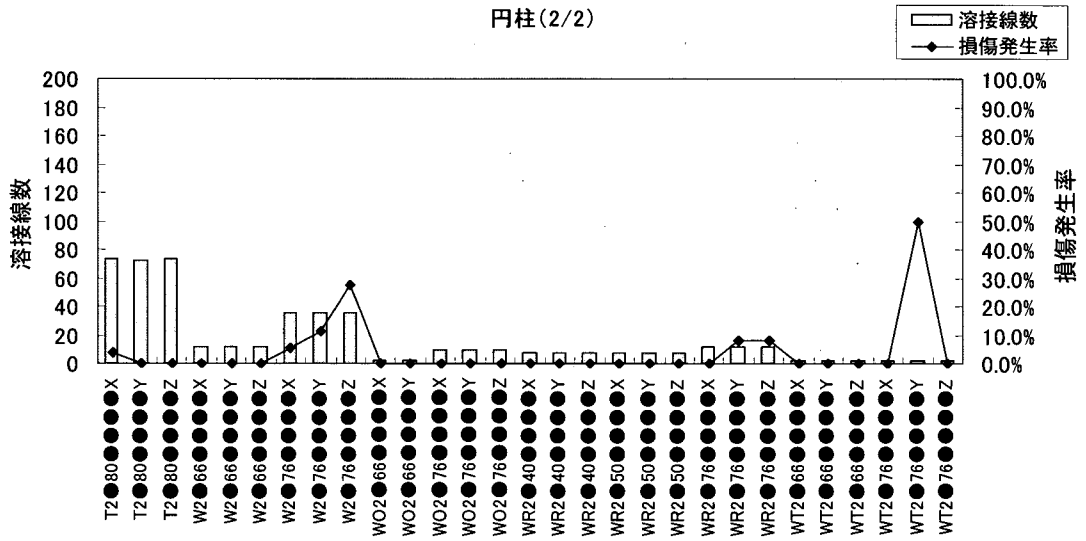
図7-17 構造形式および梁・柱の板組パターン別の損傷発生率（円柱）

円柱の場合、図 7-17 よりT型橋脚で「梁フランジ貫通または梁柱の天板一体」、「梁ウェブ・フランジ突合せ」(T2●66●●●●●, T2●76●●●●●)のx、y、z方向いずれにおいても数%以下となっている。

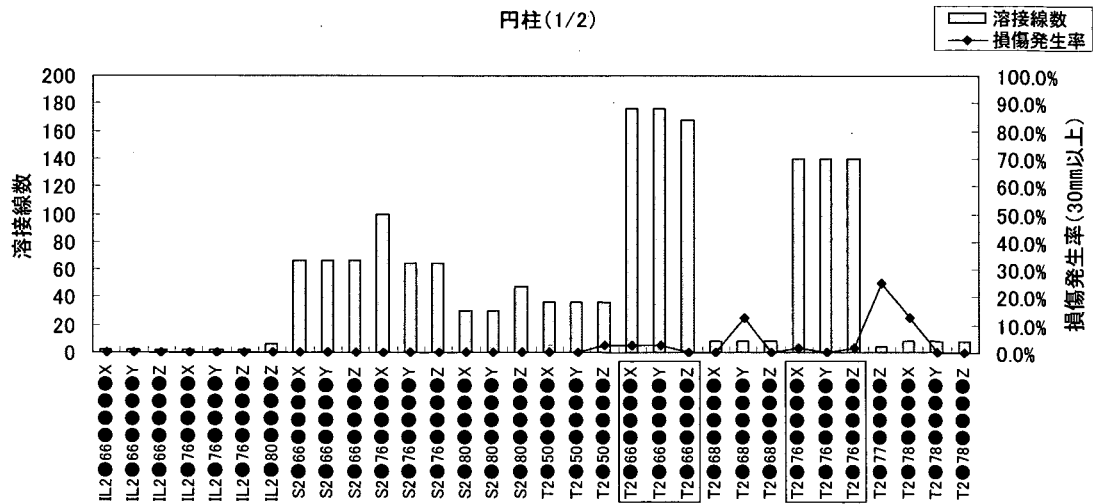
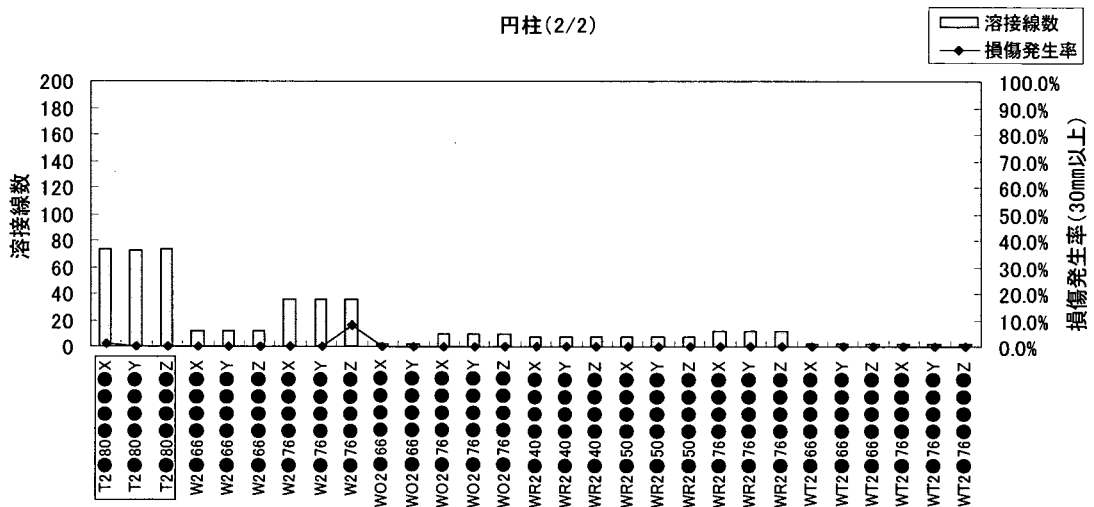
図7-19 構造形式および梁・柱の板組パターン別の損傷長さ30mm以上の損傷発生率(円柱)

なお、母数は低い損傷発生率が高い溶接線として、円柱のT型橋脚で「梁フランジ・ウェブ突合せ」(T2●77●●●●●)のz方向があるが、梁ウェブと円柱の突合せ溶接に三角バーを使用する構造は注意が必要であると思われる。

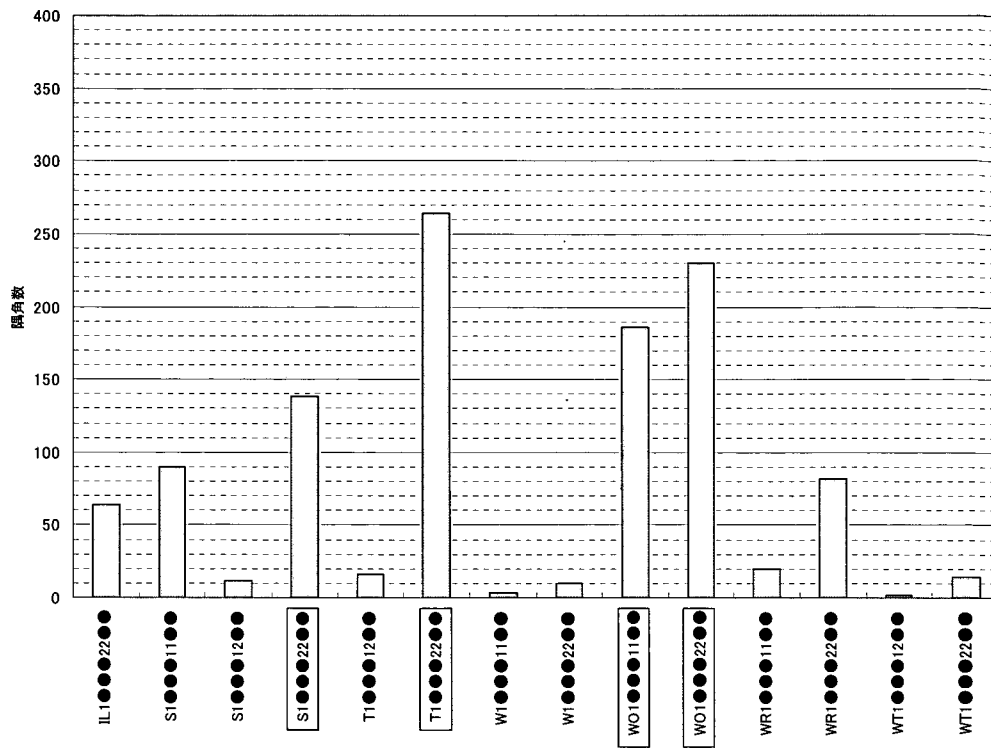
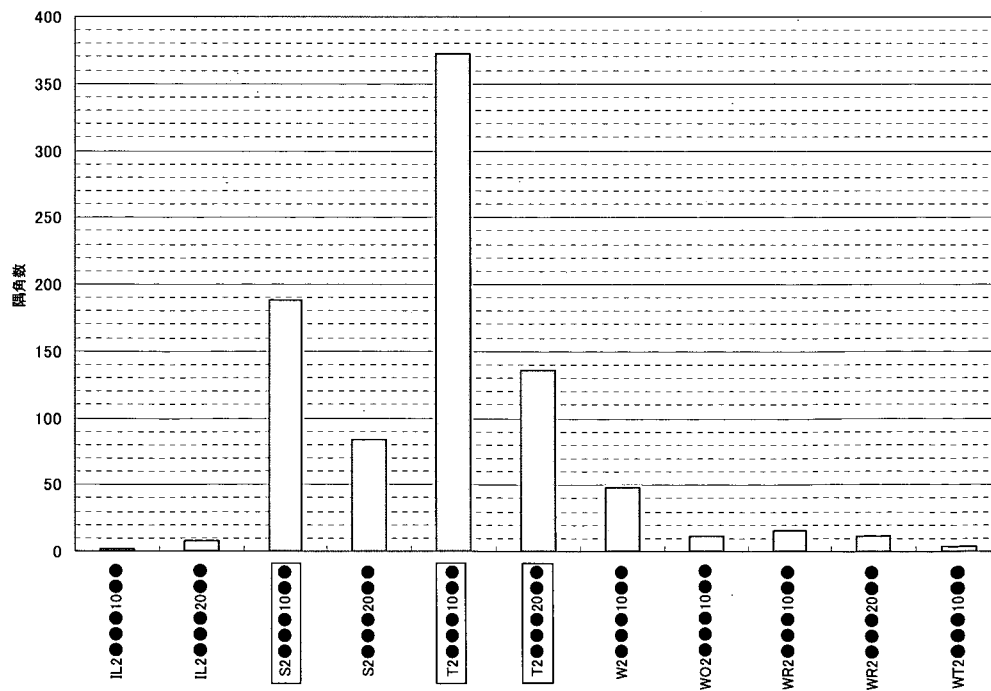
図7-21 構造形式および勝ち部材パターン別の隅角数

図 7-21 に、角柱と円柱における勝ち部材パターン毎の隅角数を構造形式別に示す。角柱の場合、「梁・柱ウェブ勝ち部材」(1●●●22●●) の T 型橋脚 (T1●●●22●●●)、両張出し橋脚 (W01●●●22●●●) 及び単層ラーメン橋脚 (S1●●●22●●●) の順で大勢を占め、次いで「梁・柱フランジ勝ち部材」(1●●●11●●●) の両張出し橋脚 (W01●●●11●●●●)、単層ラーメン橋脚 (S1●●●11●●●) でほとんどの隅角部が構成される。

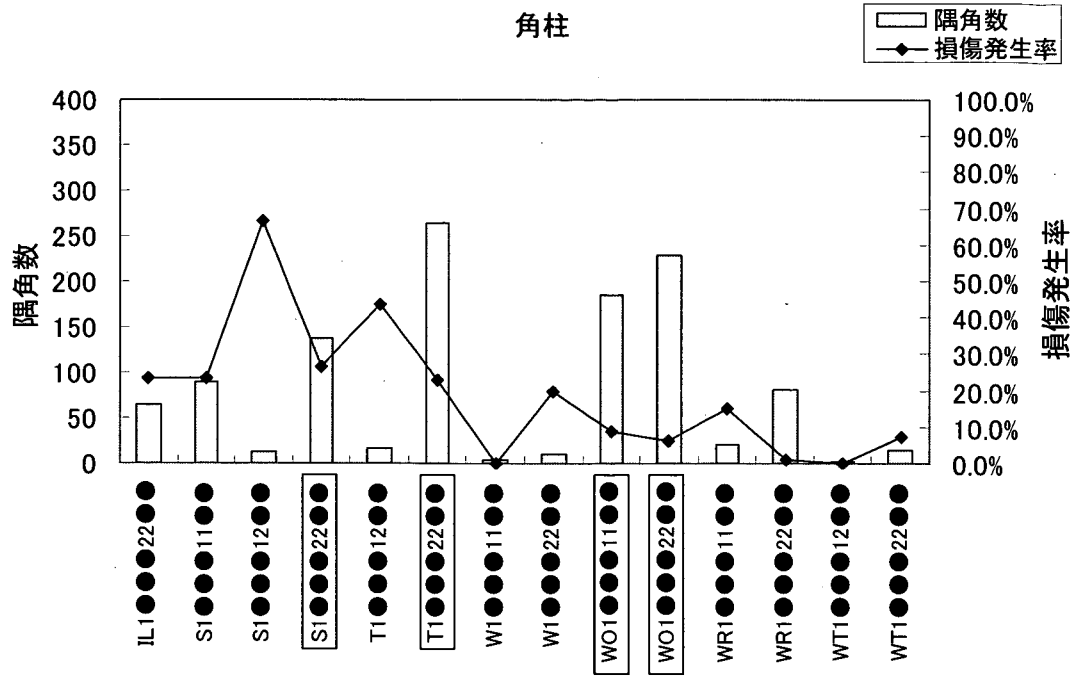
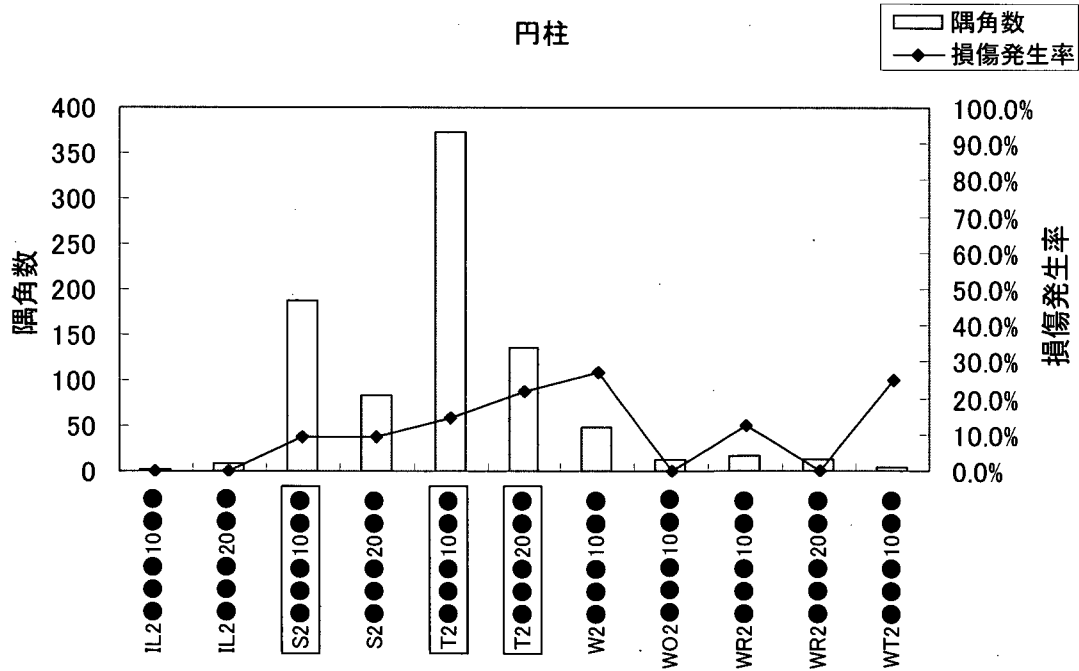
図7-22 構造形式および勝ち部材パターン別の損傷発生率

図 7-22 より構造形式別の損傷発生率を見ると、角柱の「梁・柱ウェブ勝ち部材」(1●●●22●●●) では単層ラーメン橋脚 (S1●●●22●●●) が 26.8%、T 型橋脚 (T1●●●22●●●) が 22.3% と構造形式にかかわらず同程度の損傷発生率を示す。また、角柱の両張出しラーメン橋脚 (W01●●●●●●●●) では「梁・柱フランジ勝ち部材」(W01●●●11●●●) が 8.6%、「梁・柱ウェブ勝ち部材」(W01●●●22●●●) が 6.1% と勝ち部材パターンにかかわらず同程度の損傷発生率を示す。

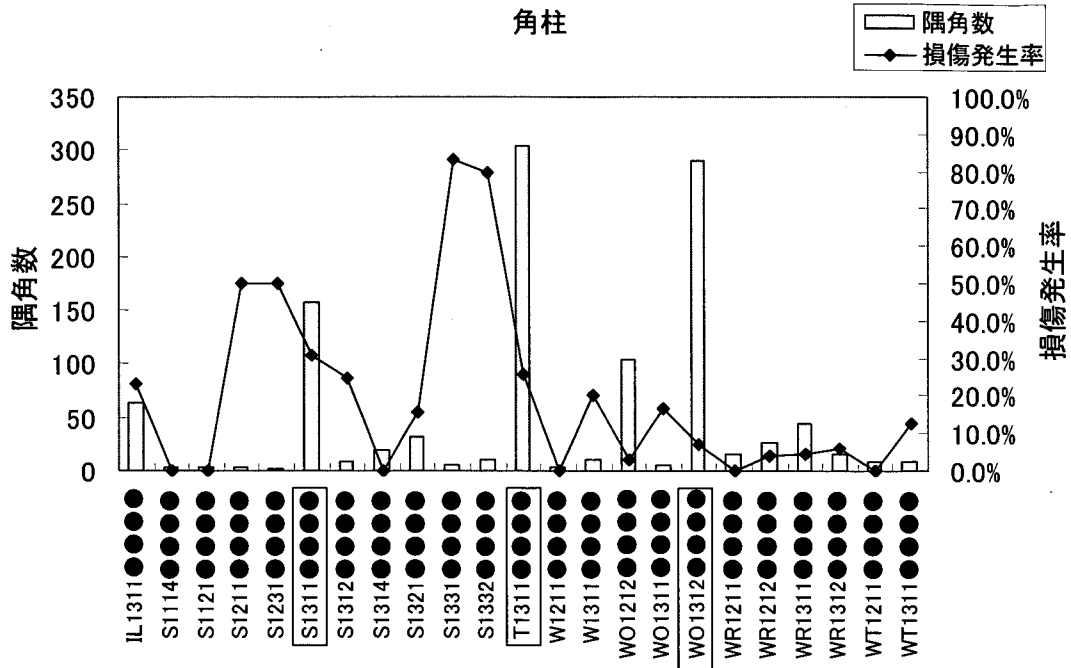
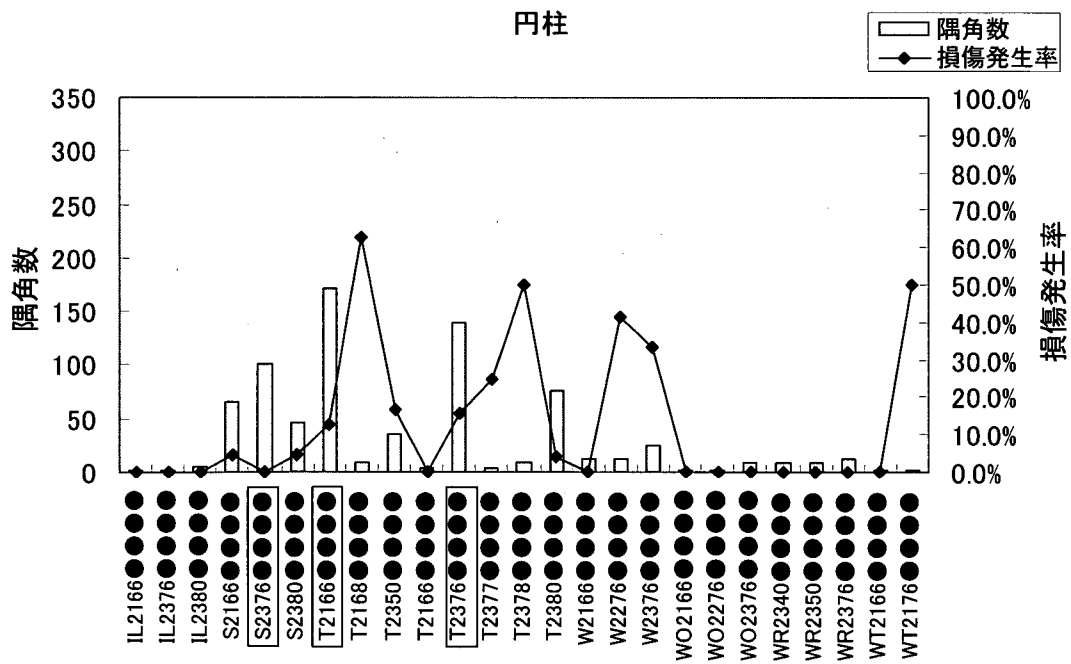
図7-30 橋脚形式、隅角位置および梁・柱の板組パターン別の損傷発生率

図 7-30 に、構造形式別の隅角位置における梁・柱の板組パターンの損傷発生率を示す。

角柱の場合、「隅角位置③（梁下縁）、梁・柱ウェブ一体で梁フランジ分離」のT型橋脚（T1311●●●●●）が 26.3%、単層ラーメン橋脚（S1311●●●●●）が 30.8%とやや高めの損傷発生率であるが、図 7-31 より損傷長さ 30 mm以上の損傷発生率はともに数%以下であり構造形式による有為差は不明である。

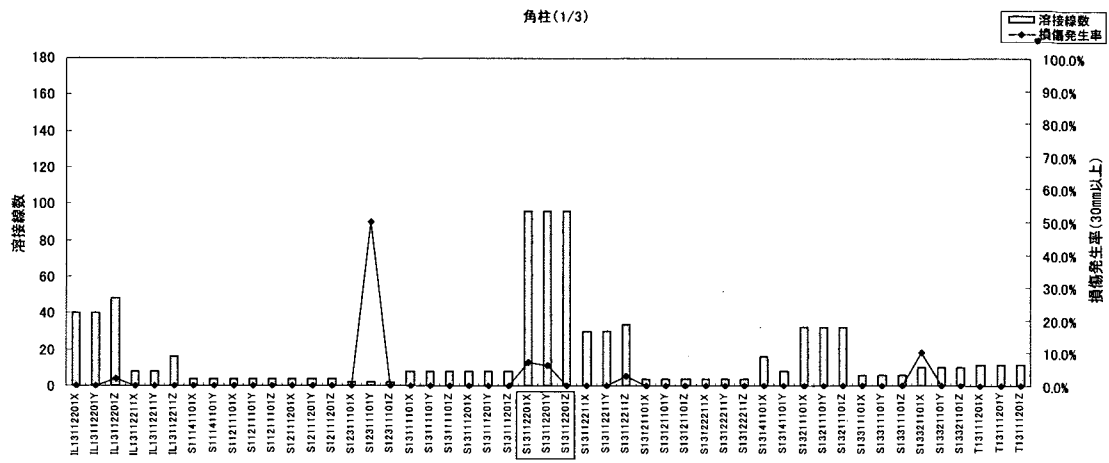
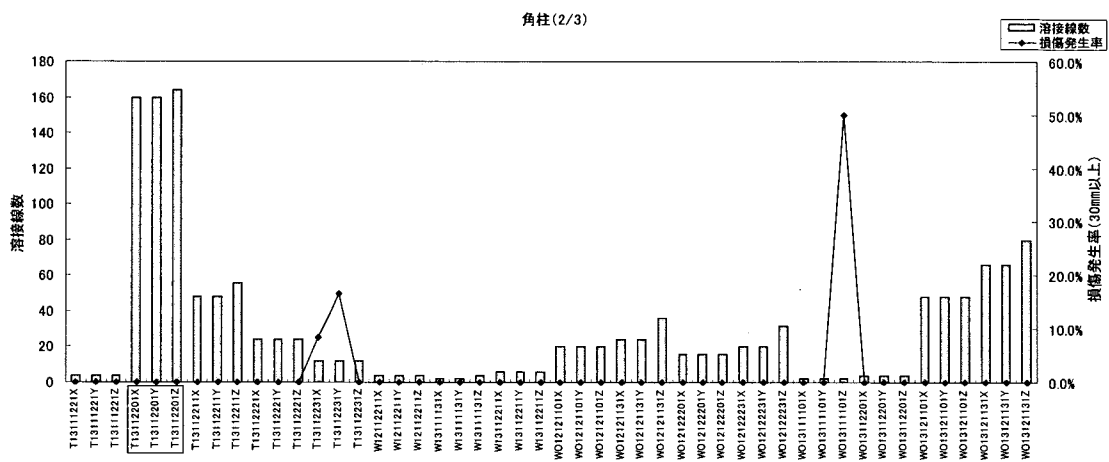
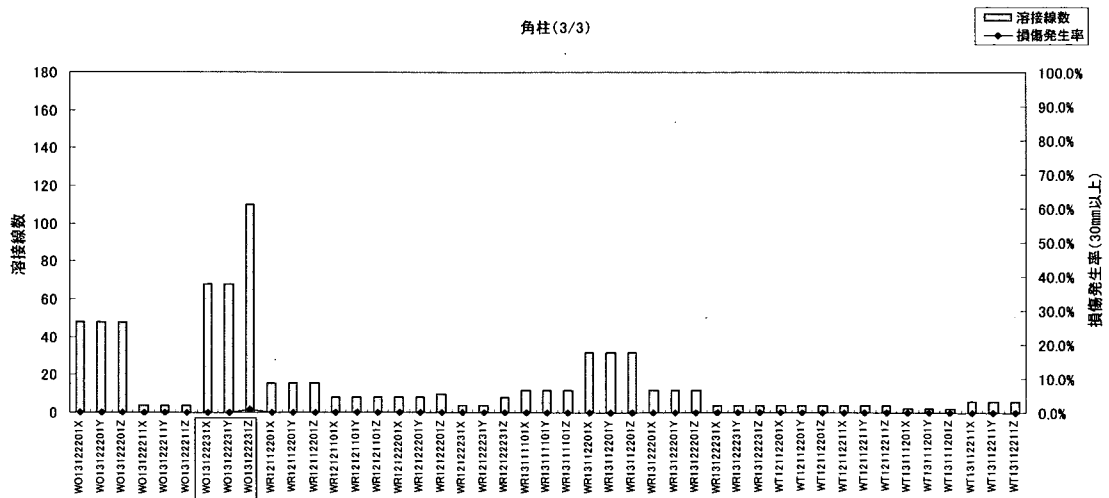
図7-57 構造形式および板組パターン別の損傷長さ30mm以上の損傷発生率（角柱）

角柱の場合、実績の多い板組である「隅角位置③、ウェブ一体、梁フランジ分離で梁・柱ウェブ勝ち部材」(13112201) の T 型橋脚 (T13112201) 及び単層ラーメン橋脚 (S13112201) の z 方向 (梁フランジ突合せ溶接) の損傷発生率が高めである。しかし、図 7-57 より損傷長さ 30 mm 以上の損傷発生率を見ると、T 型橋脚は全方向とも 0% であり、単層ラーメン橋脚は x 方向 (梁の角溶接) と y 方向 (柱の角溶接) で 7% 程度、z 方向 (梁フランジの突合せ溶接) で 0% であり、溶接線方向による有為差は不明である。

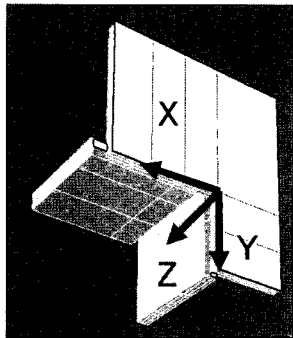
角柱 S13112201

角柱の上位4パターンをベン図により表現してみると、S13112201 および T13112201 は、ほとんどが1つの隅角箇所に対してX, Y, Zの1方向の損傷となっているが、2方向の損傷ケースも若干存在する。ただし、1つの隅角に3方向の損傷が見られるケースは極めて少ないことがわかる。(図 7-60, 図 7-61, 図 7-62) また、WO13122231 は、ほとんどが無損傷であったことから亀裂の方向性に関して有為差は見られない。

→ 若干 2 方向の損傷も発生しているが、ほとんどが Z 方向 (3 方向の損傷は極めて少ない)

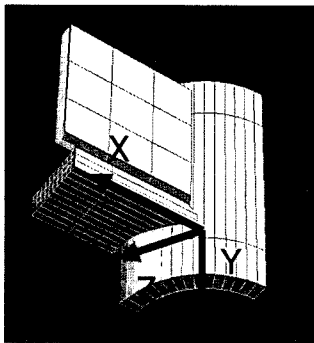
円柱 T23761001

円柱の上位2パターンは、ともに損傷隅角数が少なく、T21661001は全て溶接線単独の損傷であり、T23761001もYZ方向の2隅角以外は溶接線単独の損傷であった。(図 6-62)

→ Y,Zの1方向のみの損傷

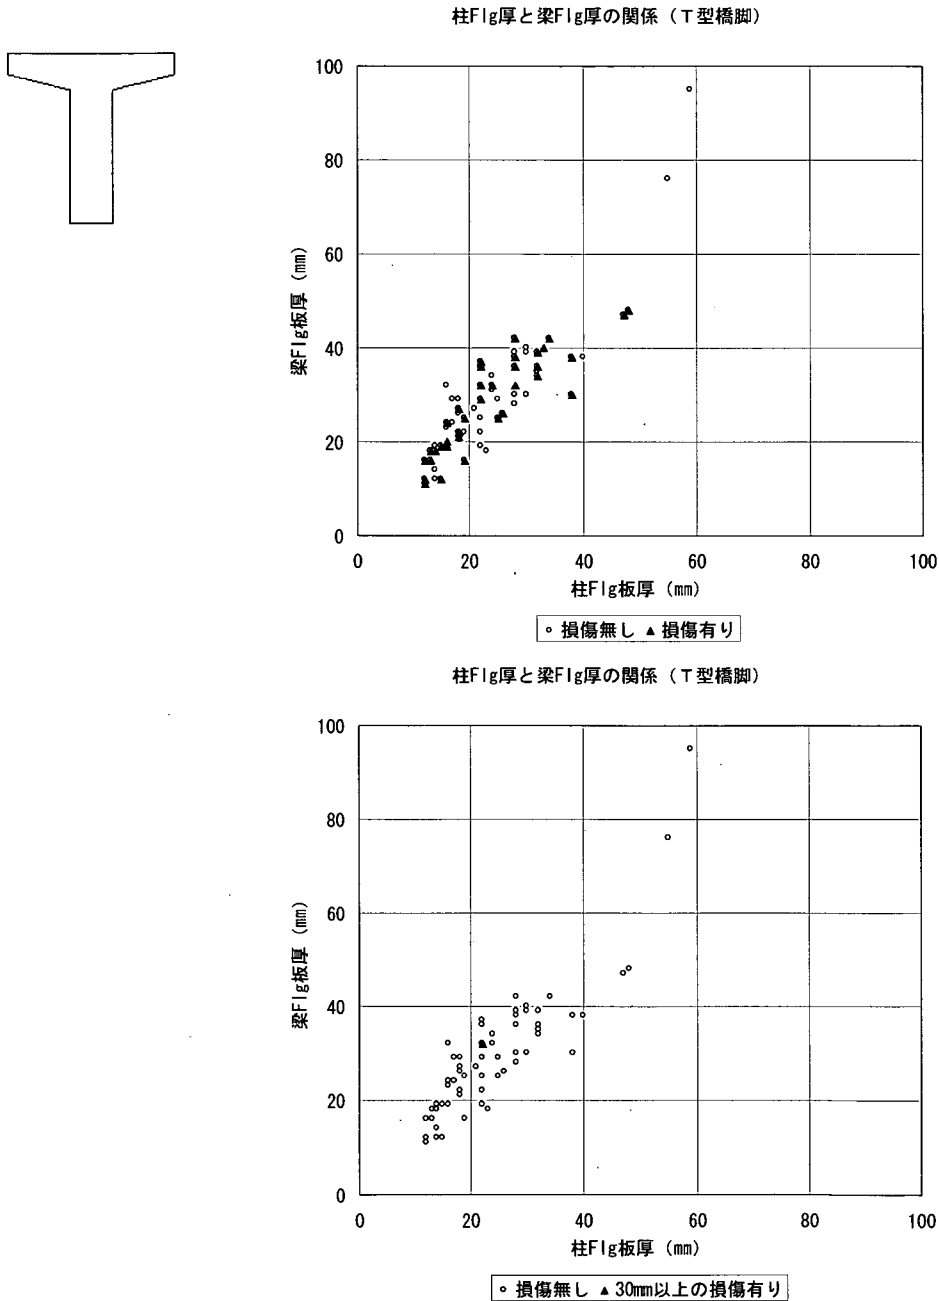
図8-5 T型角柱の板厚と損傷有無の関係

図 8-5 に T 型橋脚角柱の場合の柱 Flg 板厚と梁 Flg 板厚との関係を示した。ほぼ同厚の組み合わせが多いが、損傷有無との傾向は見受けられない。

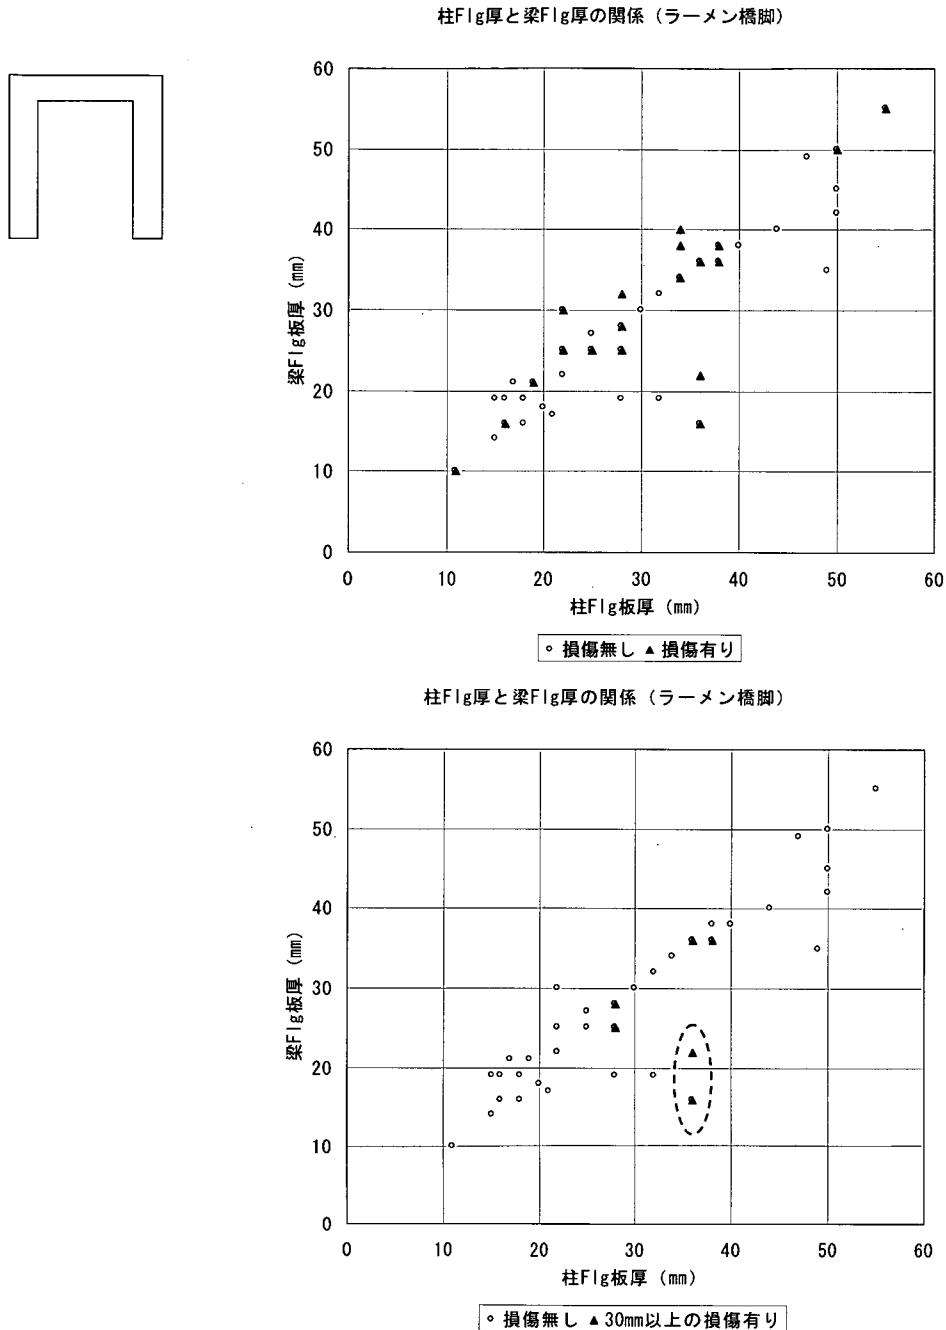
図8-6 単層ラーメン型角柱の板厚と損傷有無の関係

図8-6に単層ラーメン橋脚角柱の場合の柱Flg板厚と梁Flg板厚との関係を示した。T型橋脚角柱と同様にほぼ同厚の組み合わせが多い。板厚と損傷有無との間に顕著な傾向は見られないが、30mm以上の損傷を見ると、梁Flgより柱Flgが厚い場合に若干損傷が集中している。

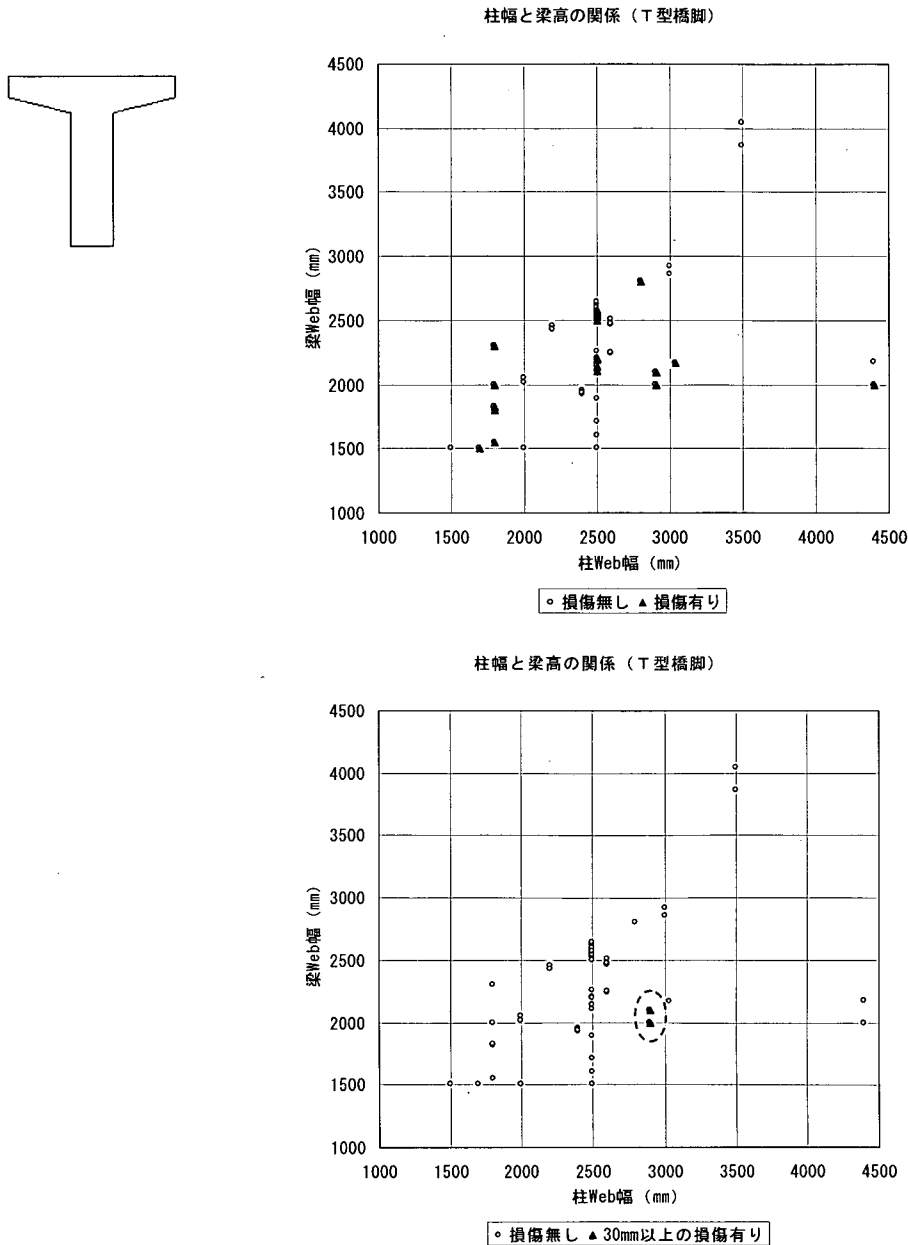
図8-7 T型角柱の柱幅、梁高と損傷有無の関係

図 8-7 に示したようにT型橋脚角柱では柱幅、梁高ともに2500程度の寸法で構成されたものが多い。部材寸法と損傷発生には顕著な傾向は見られないが、30 mm以上の損傷は柱幅2000、梁高2900程度で発生している。

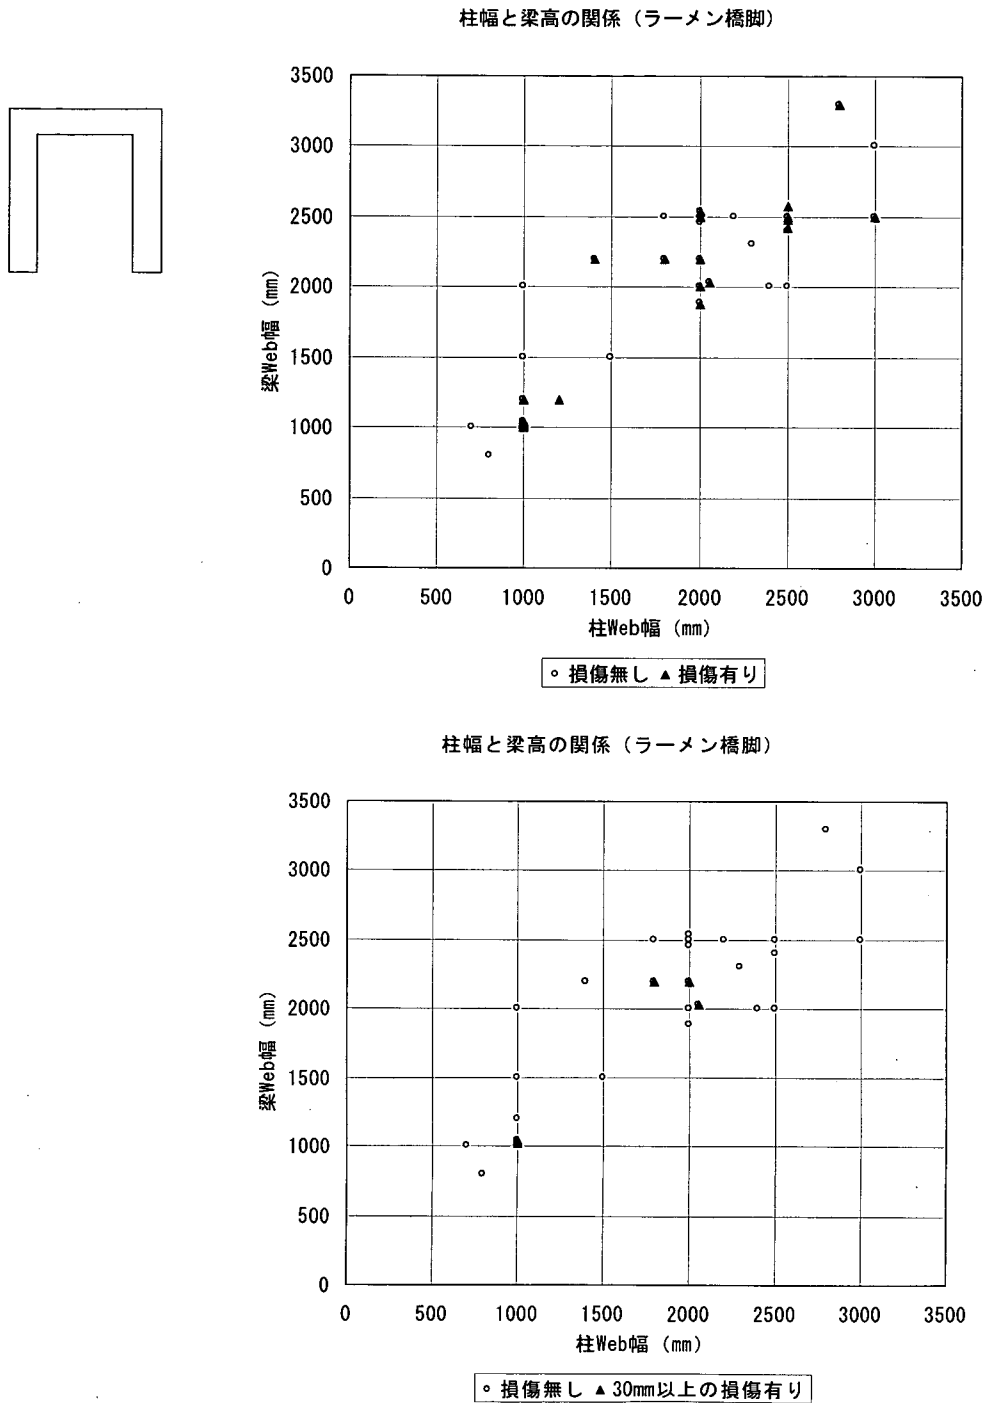
図8-8 単層ラーメン型角柱の柱幅、梁高と損傷有無の関係

図8-8に示したように単層ラーメン橋脚角柱では柱幅、梁高に比較的ばらつきが認められるが、部材寸法と損傷発生には顕著な傾向は見られない。

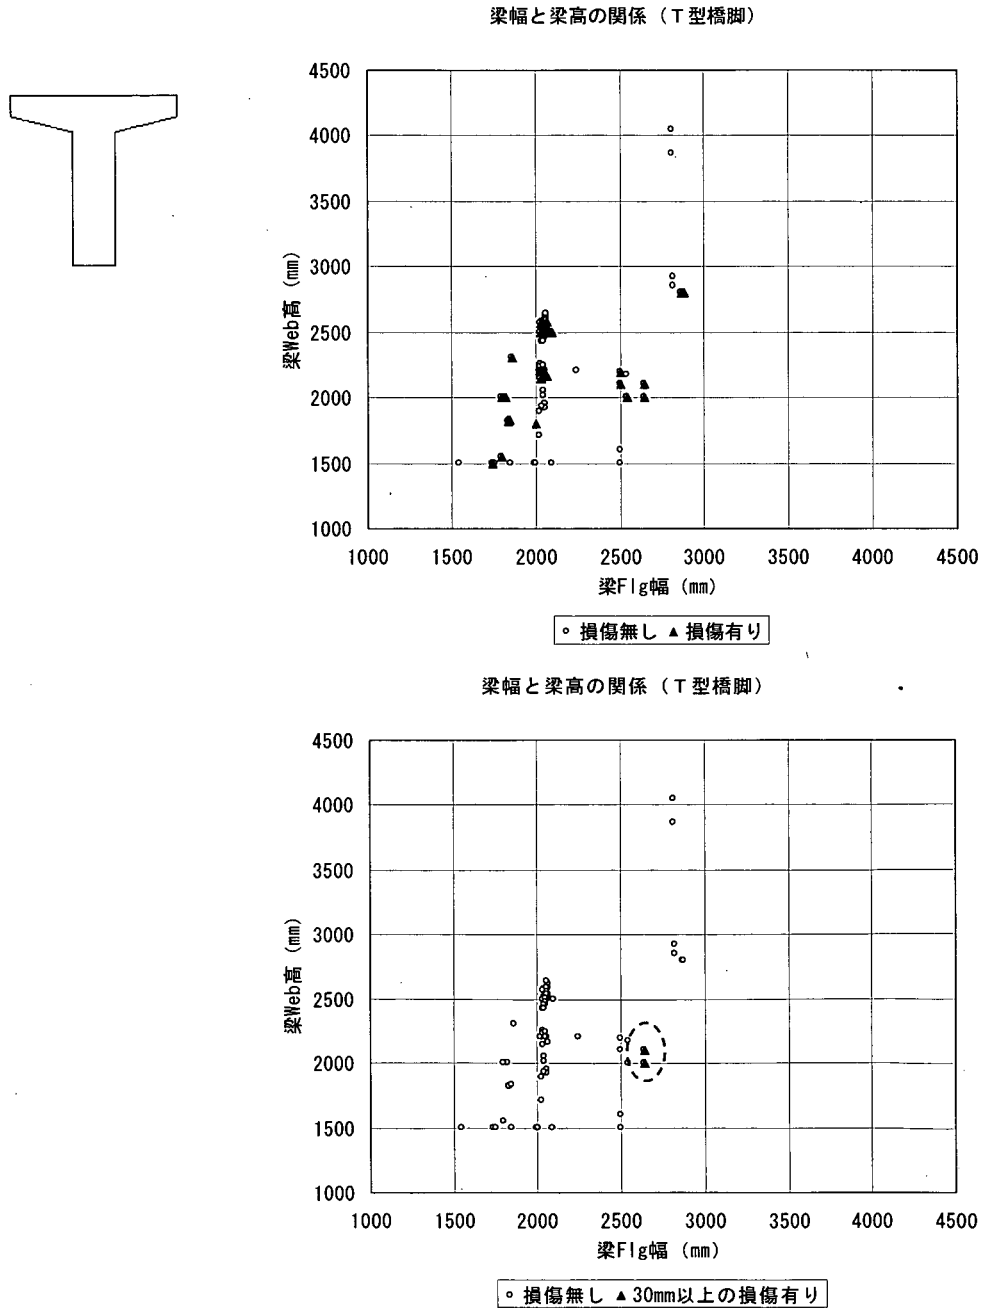
図8-9 T型角柱の梁幅、梁高と損傷有無の関係

図 8-9 に示したようにT型橋脚角柱の部材構成は正方形で構成されたものが多い。部材寸法と損傷発生には顕著な傾向は見られないが、30 mm以上の損傷は梁幅2600、梁高2000程度の梁の断面が横長である隅角部で発生している。

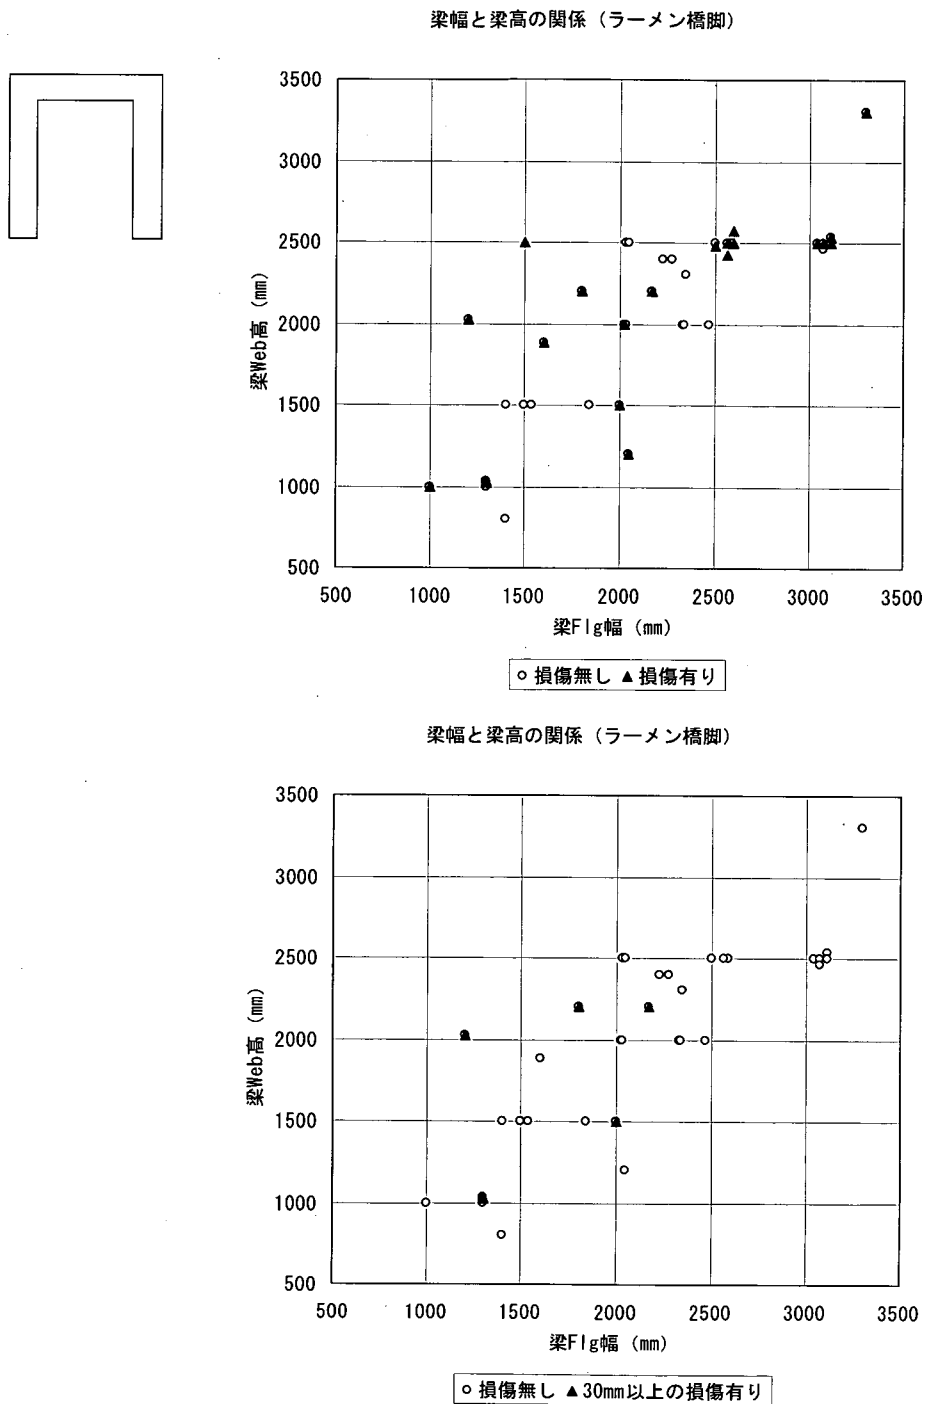
図8-10 単層ラーメン型角柱の梁幅、梁高と損傷有無の関係

図8-10に示したように単層ラーメン橋脚角柱では梁幅、梁高寸法に比較的ばらつきが認められるが、部材寸法と損傷発生には顕著な傾向は見られない。

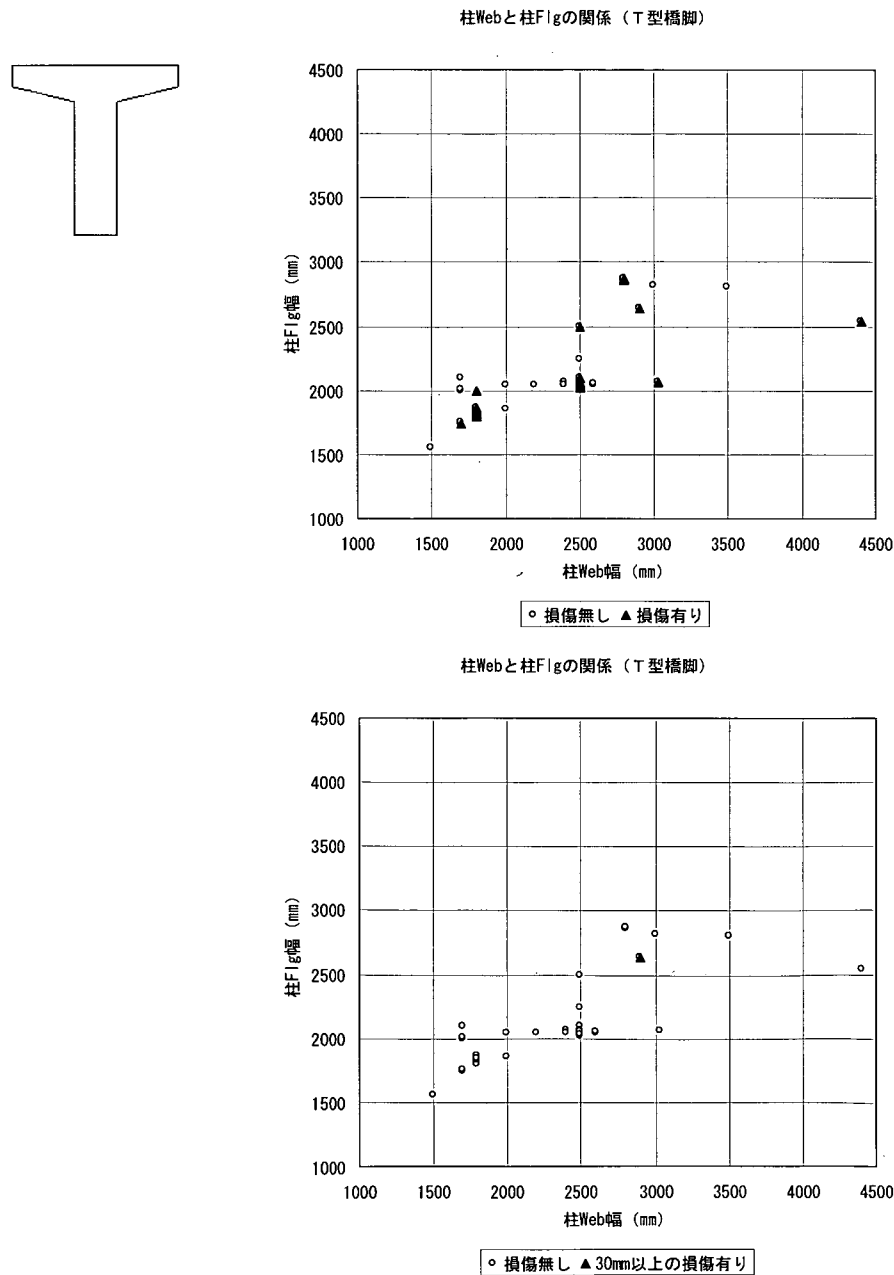
図8-11 T型角柱の柱Web、柱Flgと損傷有無の関係

図 8-11 に示したようにT型橋脚角柱の部材構成はほぼ正方形で構成されたものが多いが、部材寸法と損傷発生には顕著な傾向は見られない。
