道路橋の鋼製橋脚隅角部構造に関する資料

Note on structural details about the beam-column connection of steel pier of highway bridges

本資料は、国土交通省の管理している一般国道（以下、「直轄国道」という）の鋼製橋脚隅角部について、平成14年度に実施した点検結果に基づいて、橋脚の構造形式、板組構造といった構造条件と損傷の状況に関する調査・分析の結果をとりまとめたものである。

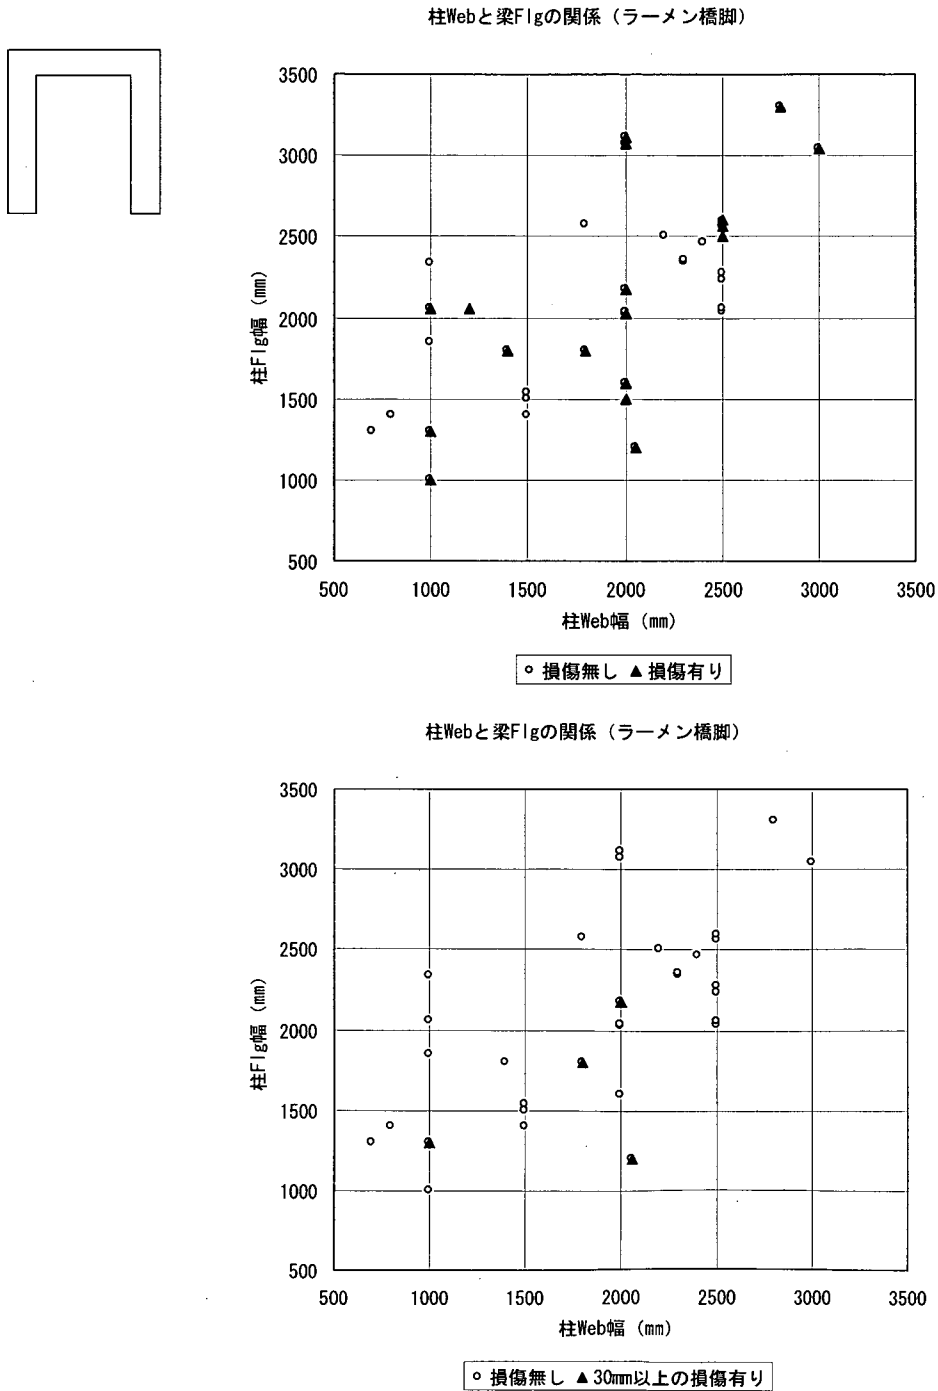
図8-12 単層ラーメン型角柱の柱Web、柱Flgと損傷有無の関係

図8-12に示したように単層ラーメン橋脚角柱では部材寸法に比較的ばらつきが認められるが、部材寸法と損傷発生には顕著な傾向は見られない。

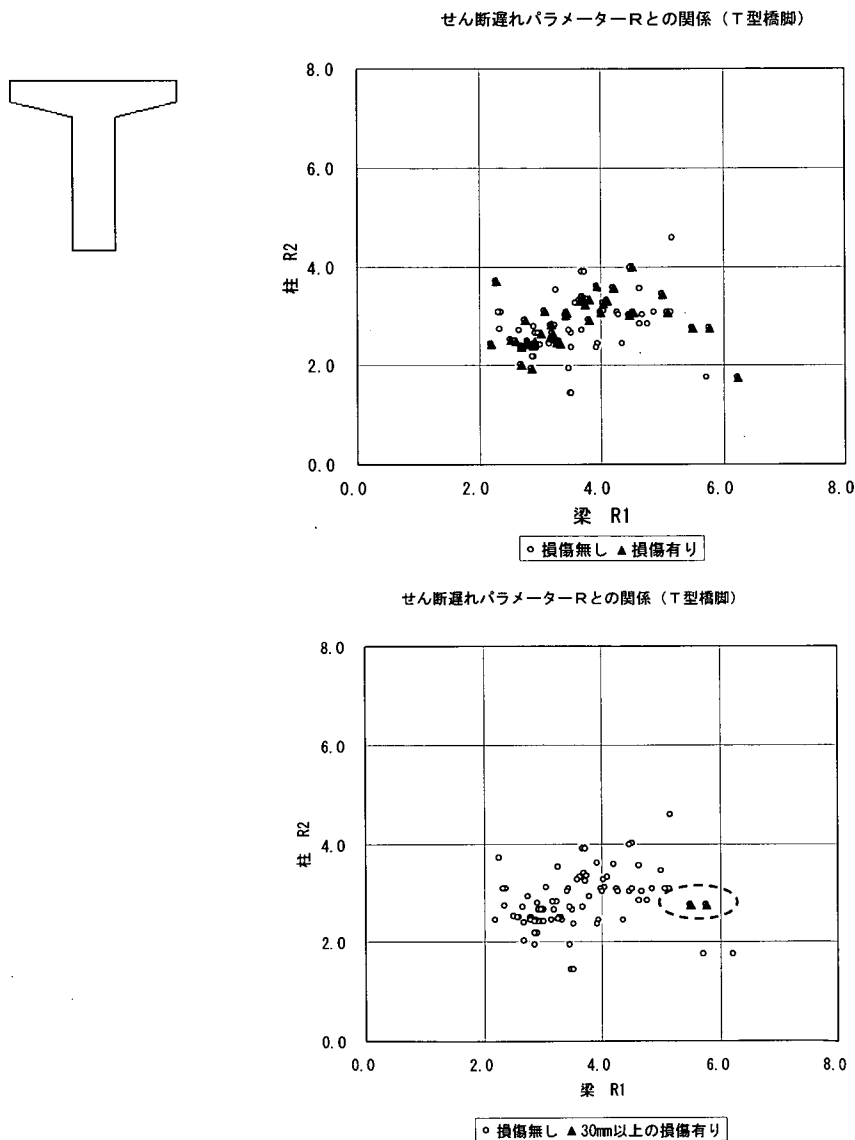
図8-13 T型角柱のせん断遅れパラメータ R と損傷有無の関係

図 8-13 に示したようにT型橋脚角柱の梁および柱のせん断遅れパラメータ R は、それぞれ2.0～6.0、2.0～4.0程度の範囲に分布している。梁および柱のせん断遅れパラメータ R は同等な領域に集中しており、せん断遅れパラメータ R と損傷発生には顕著な傾向は見られないが、30 mm以上の損傷はR1が2.5、R2が5.8程度で発生している。

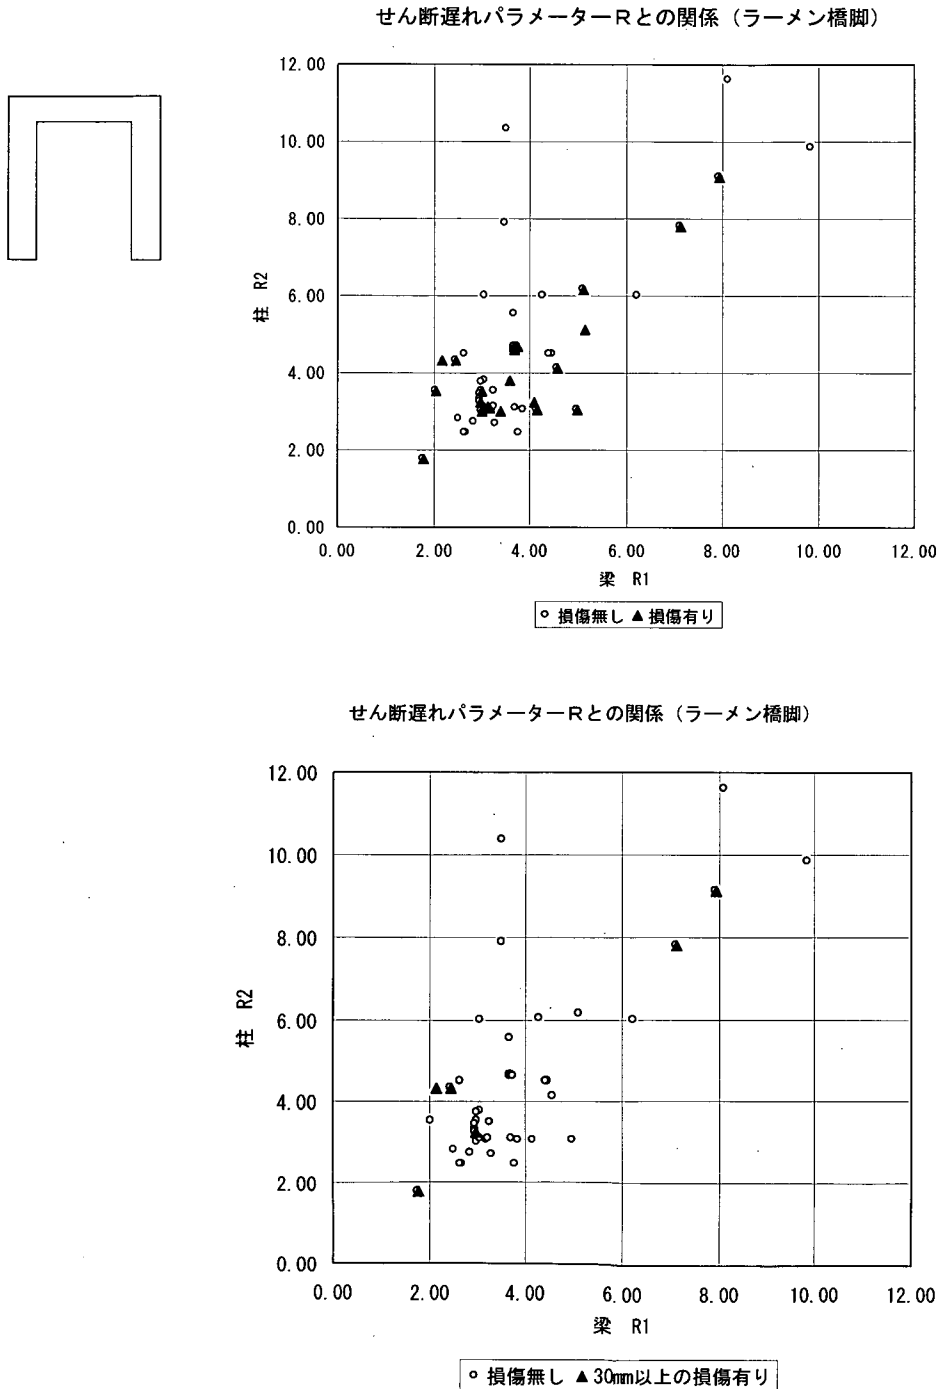
図8-14 単層ラーメン型角柱のせん断遅れパラメータ R と損傷有無の関係

図 8-14 に示したように単層ラーメン橋脚角柱ではパラメータ R にややばらつきが認められるが、損傷発生は柱と梁のパラメータ R がほぼ同等な領域に集中している。

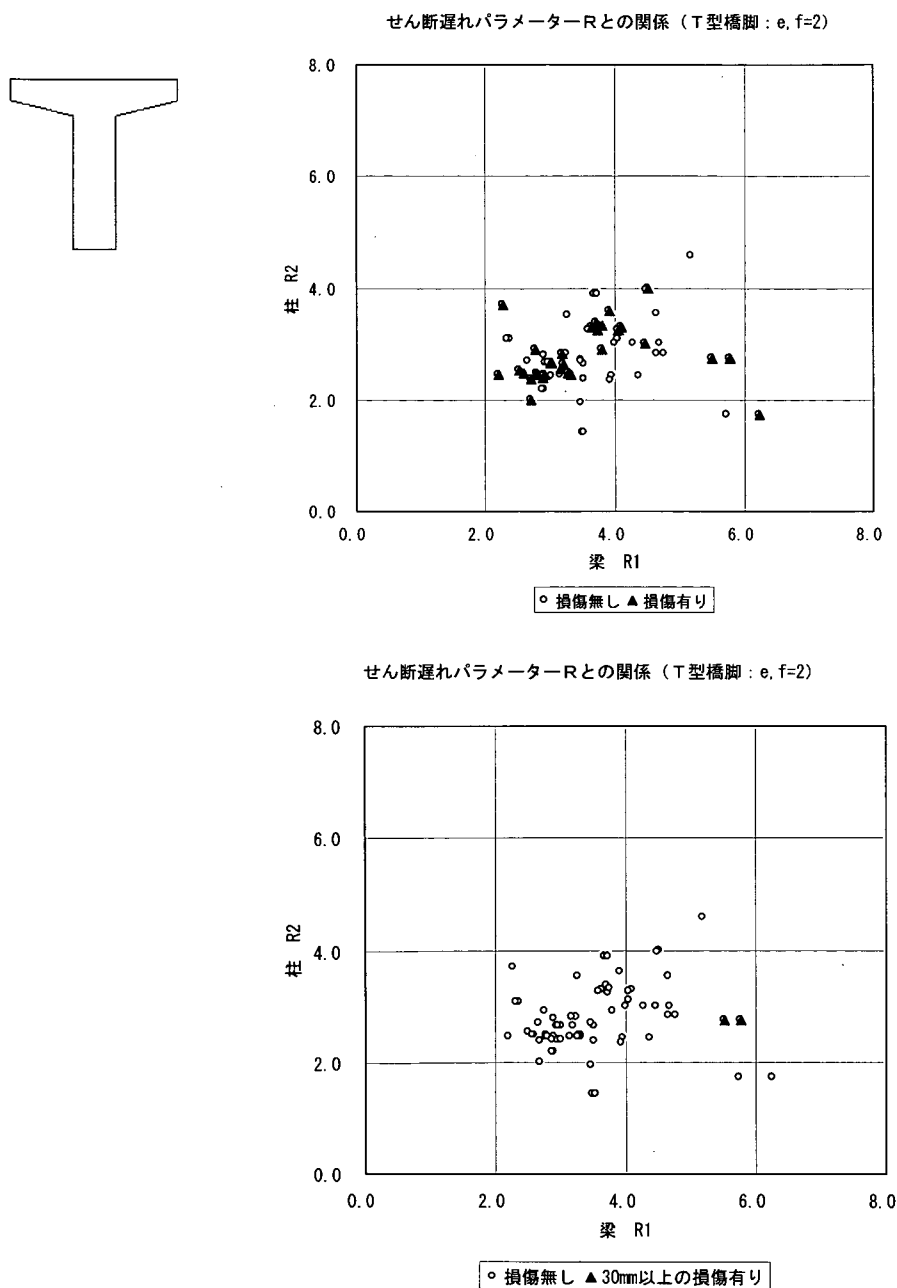
図8-15 T型角柱のせん断遅れパラメータ R 、最も多い板組 ($e=2, f=2$) と損傷有無の関係

図 8-15 に分析結果を示す。ここでは、分析⑬-1を板組コード($e, f=2$)で細分化し分析を行ったが、分析⑬-1と同じ結果となった。(せん断遅れパラメータ R と損傷発生には顕著な傾向は見られず、30 mm以上の損傷は R_1 が2.5、 R_2 が5.8程度で発生している。)

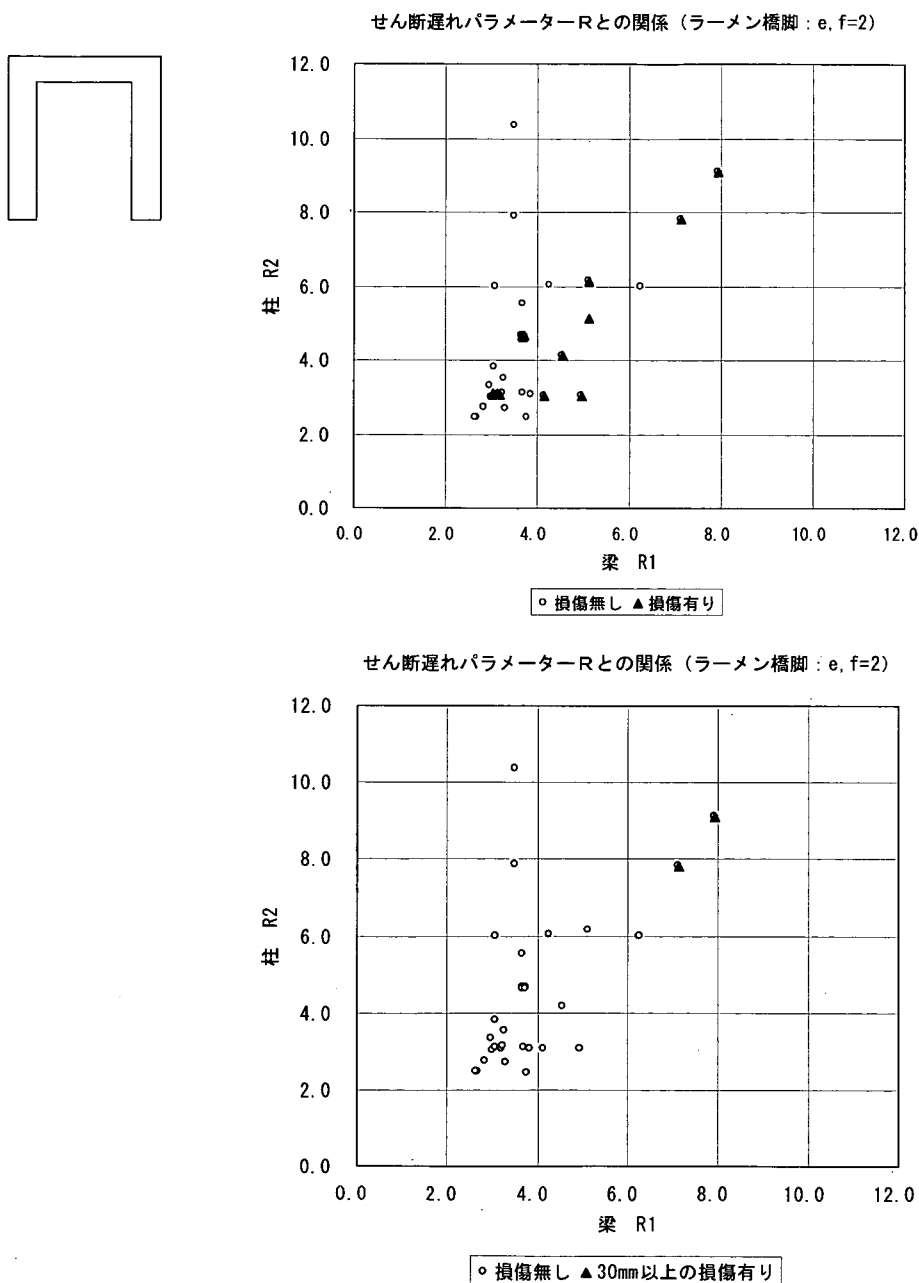
図8-16 単層ラーメン型角柱のせん断遅れパラメータ R 、最も多い板組 ($e=2, f=2$) と損傷有無の関係

図 8-16 に示したように単層ラーメン橋脚角柱ではパラメータ R にややばらつきが認められるが、損傷発生は柱と梁のパラメータ R がほぼ同等な領域に集中している。

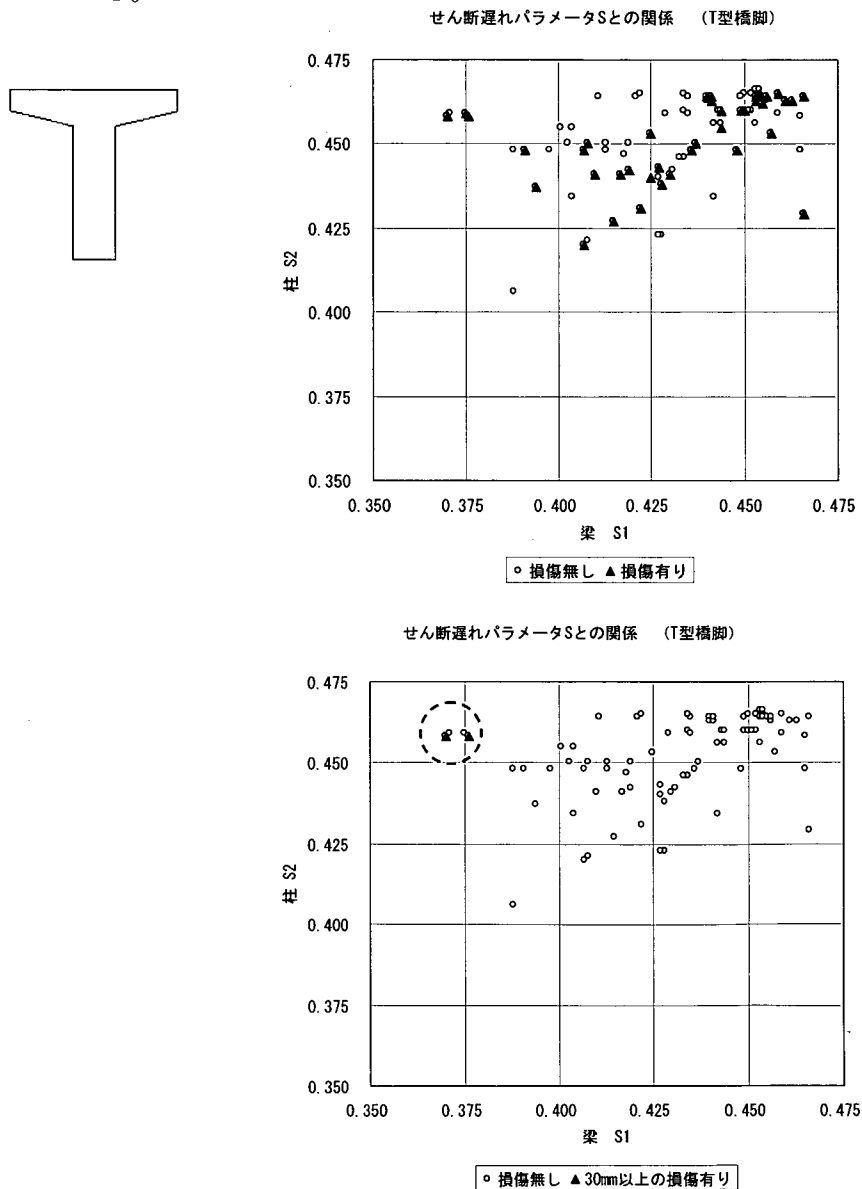
図8-17 T型角柱のせん断遅れパラメータ S と損傷有無の関係

図 8-17 に示したようにT型橋脚角柱の梁および柱のせん断遅れパラメータ S は、それぞれ 0.375 ~ 0.475、0.4 ~ 0.475 程度の範囲に分布している。せん断遅れパラメータ S と損傷発生には顕著な傾向は見られないが、30 mm以上の損傷は $S1$ が0.37、 $S2$ が0.46程度で発生している。

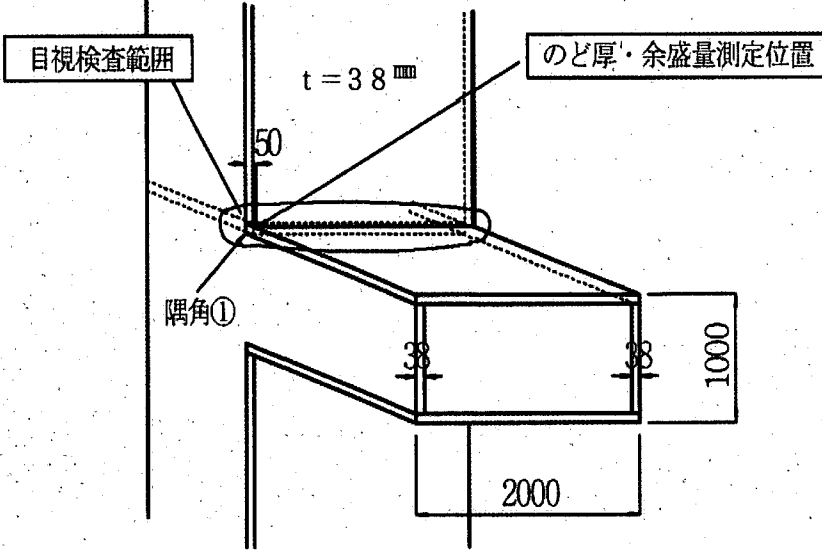
橋梁名	〇〇〇〇橋	橋脚番号	P4	点検位置	隅角①

<p>目視検査範囲</p> <p>塗膜割れ: (有)無 局部的な錆: (有)無</p> <p>溶接仕上げ: 有・(無) のど厚: 4mm 余盛量: - ビード形状および 止端部の状態 : 異常なし</p>

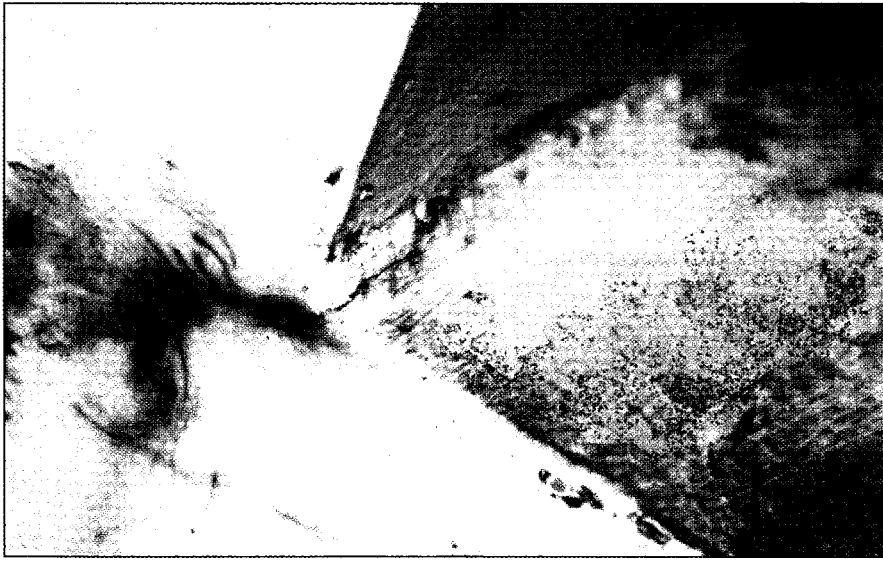
<p>目視検査</p> <p>(調査箇所近影)</p>

塗膜割れ		あり	○	なし	---	不明	---	亀裂(目視による)		あり	○	なし	---	不明	---
塗膜割れ																					
あり	○																				
なし	---																				
不明	---																				
亀裂(目視による)																					
あり	○																				
なし	---																				
不明	---

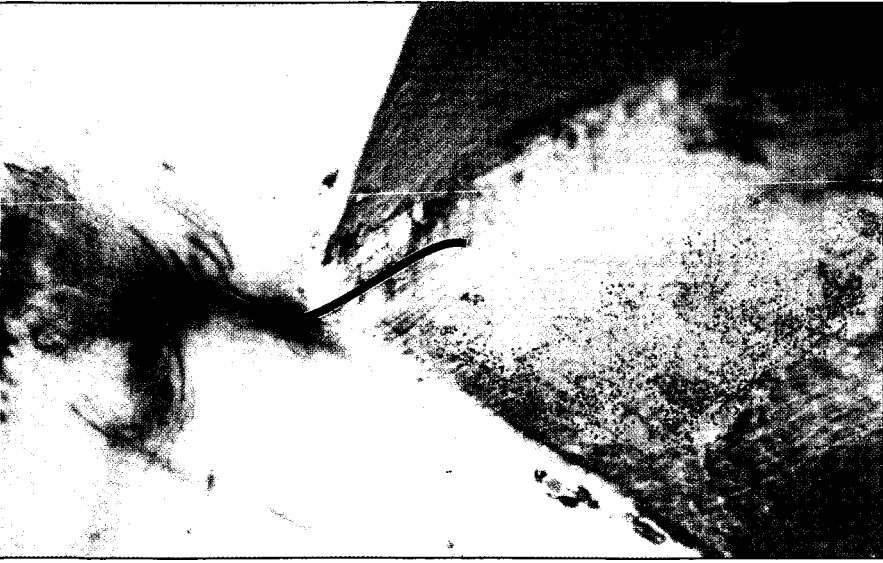
<p>目視検査</p>

橋梁名	〇〇〇〇橋	橋脚番号	P4	点検位置	隅角①								
<p>目視検査</p> <p>ビード幅のど厚余盛り量仕上げ止端部の状態</p> <p>9 mm 4 mm 不明 無し 異常なし</p> <p>局部錆</p>					<p>目視検査</p> <p>(スケッチ)</p> <p>亀裂延長87mm</p>								
					<p>過流探傷検査</p> <p>検査範囲: 図解-7.1(2)のとおり</p>

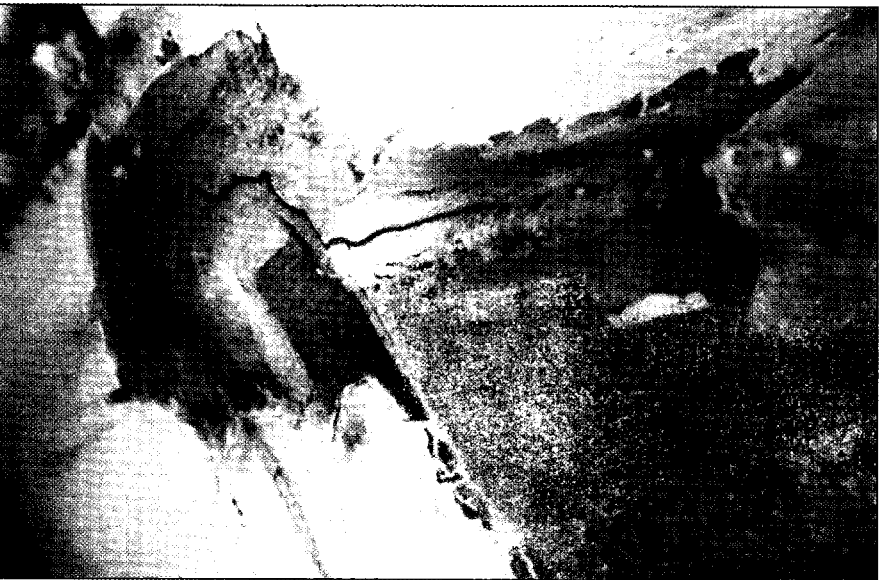
磁粉探傷検査 (亀裂指示模様)	
					MT結果	
					亀裂の有無	
					あり	○
なし	---					
磁粉探傷

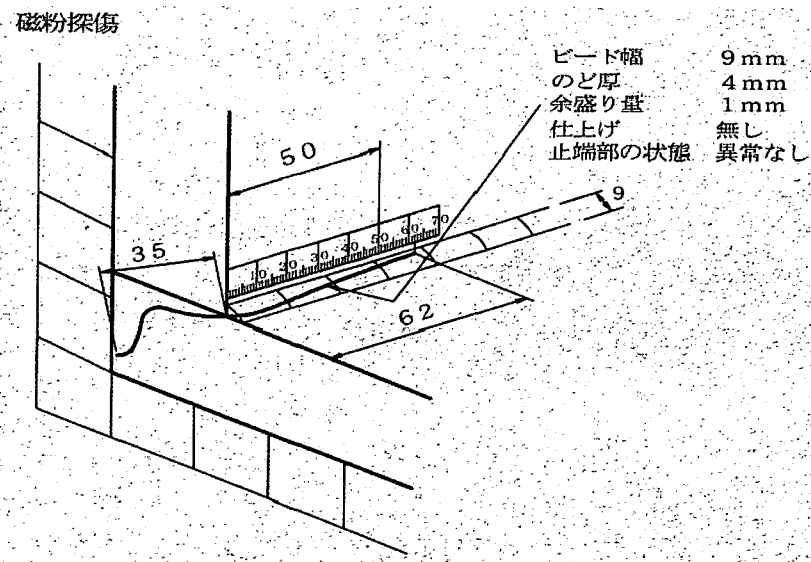
磁粉探傷検査 (スケッチ) 特記事項	
					亀裂延長97mm

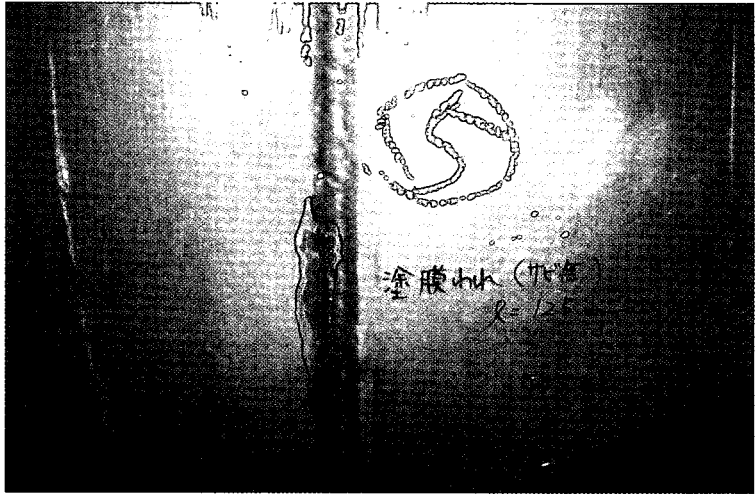
目視検査 塗膜割れ事例	
塗膜割れ有

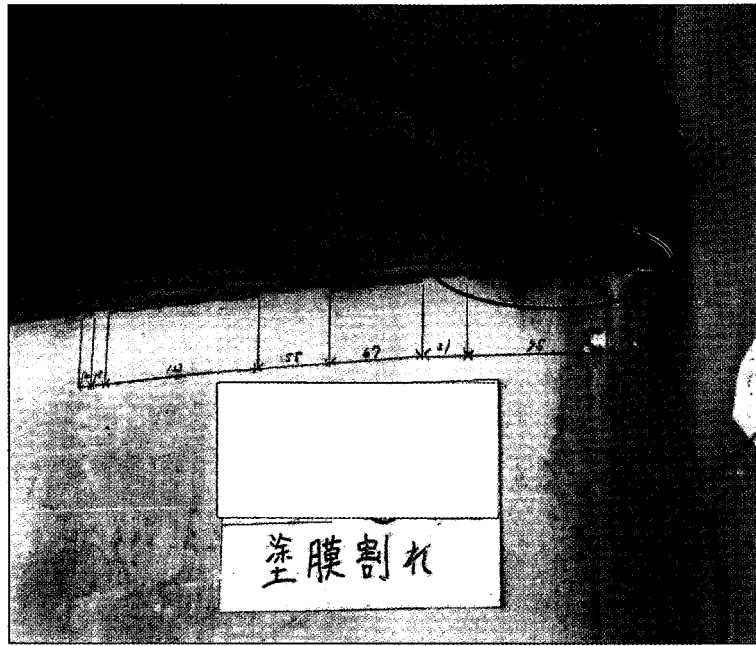
発錆有

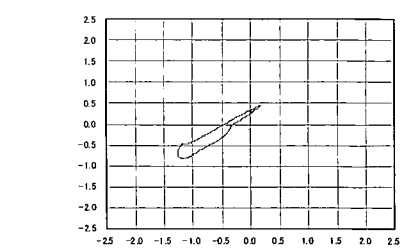
<p style="writing-mode: vertical-rl;">欠陥波形(信号)</p>	<p>あらかじめ作成していた人工欠陥を用いた波形と調査対象物の波形を比較することにより、内部の損傷を検査する。</p> <div style="display: flex; justify-content: space-around;"> <div data-bbox="439 1388 752 1814"> <p>対比試験片基本波形</p> <p>L=5mm人工欠陥</p> <p>使用センサー:CP-8B 感 度: 37 dB</p>

</div> <div data-bbox="815 1433 1223 1814"> <p>欠陥波形(2)</p> <p>使用センサー:CP-8B 感 度: 37 dB</p>

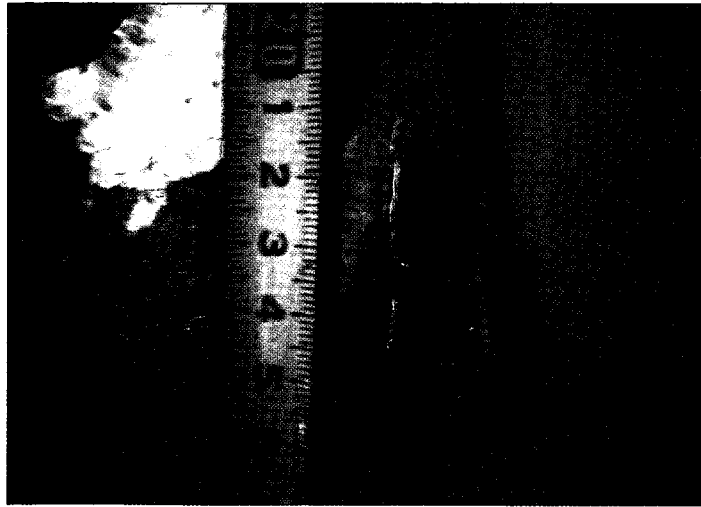
指示模様有
(例1)

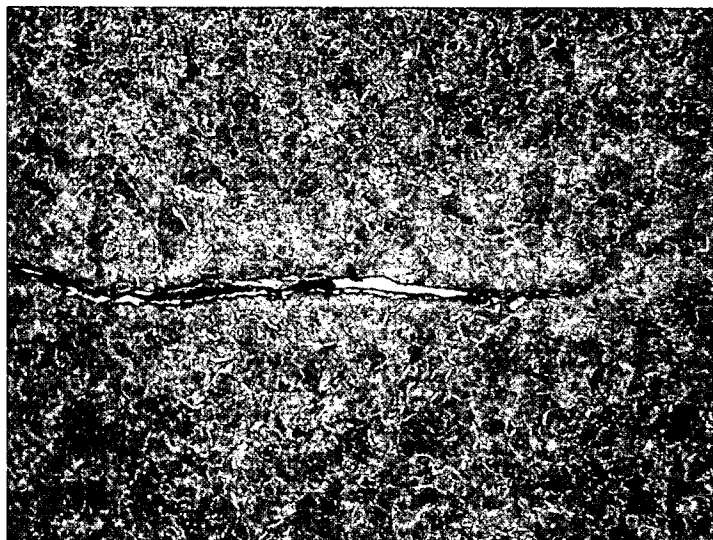
スンプ
亀裂
先端
× 25

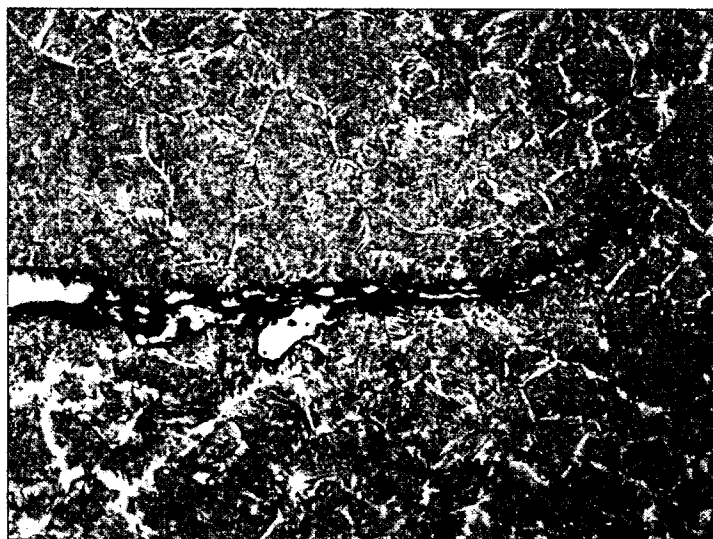
スンプ
亀裂
先端
× 100
