## 7. 河川施設

### 7. 1 河川施設に関する被害の全体概要

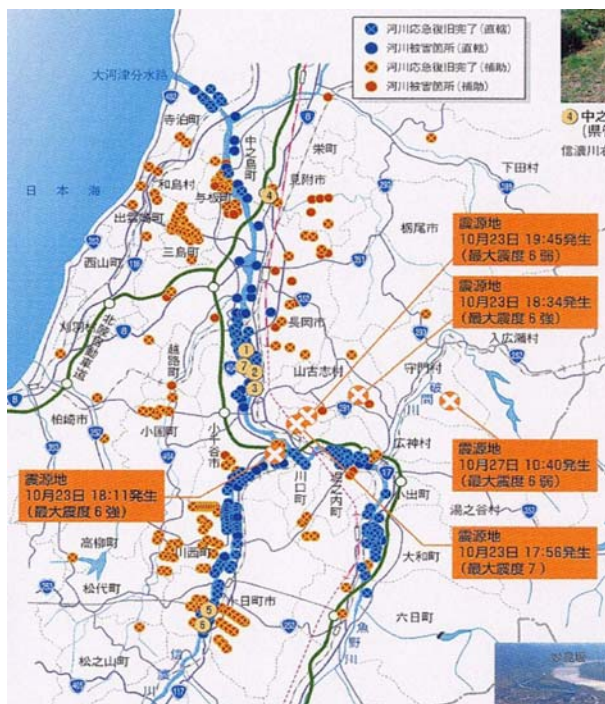
図 7. 1 河川堤防等の被害分布<sup>1)</sup>

新潟県中越地震による河川堤防等の被害を整理すると図 7.1 及び表 7.1 の通りである<sup>1)</sup>。直轄河川では信濃川水系信濃川および魚野川、信濃川水系信濃川下流、また補助河川では 4 水系 49 支川において被害が報告されている（国土交通省発表、11 月 1 日現在）。河川堤防や樋門・堰等の河川構造物の主要な被害は、震源近傍の小千谷市から大河津分水路河口までの信濃川中下流域に多い。また支川では、土砂崩壊による河道閉塞が多数発生した。

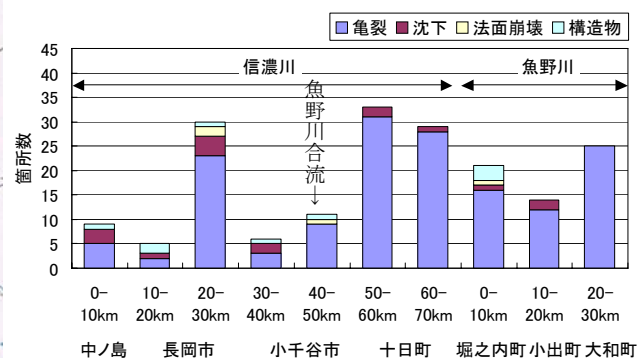
図 7. 2 被害パターンの発生傾向

直轄河川においては、合計 181 箇所の被害が報告されている。被害箇所の内訳は、堤防・護岸等の亀裂が 145 箇所（80%）と多数を占め、堤体の陥没や崩壊が 25 箇所（14%）、樋門・堰等の河川構造物の被害が 11 箇所（6%）であり、被害パターンの発生傾向は既往の地震被害に類似している。ここで、被害パターン別に被害箇所数の分布を整理すると図 7.2 の通りである。小千谷市周辺から上流域では、被害箇所数は多いが、主たる被害パターンは堤防・護岸等の亀裂である。一方、小千谷市周辺から下流域では、上流域と比較して被害箇所数は少ないが、堤体の陥没や崩壊など比較的大規模な被害を生じた箇所が多い。信濃川中下流域においては、堤防のり尻周辺で液状化の発生を示す噴砂痕が少なからず認められており、堤体の陥没や崩壊には堤体基礎地盤の液状化が関与したことが推察される。

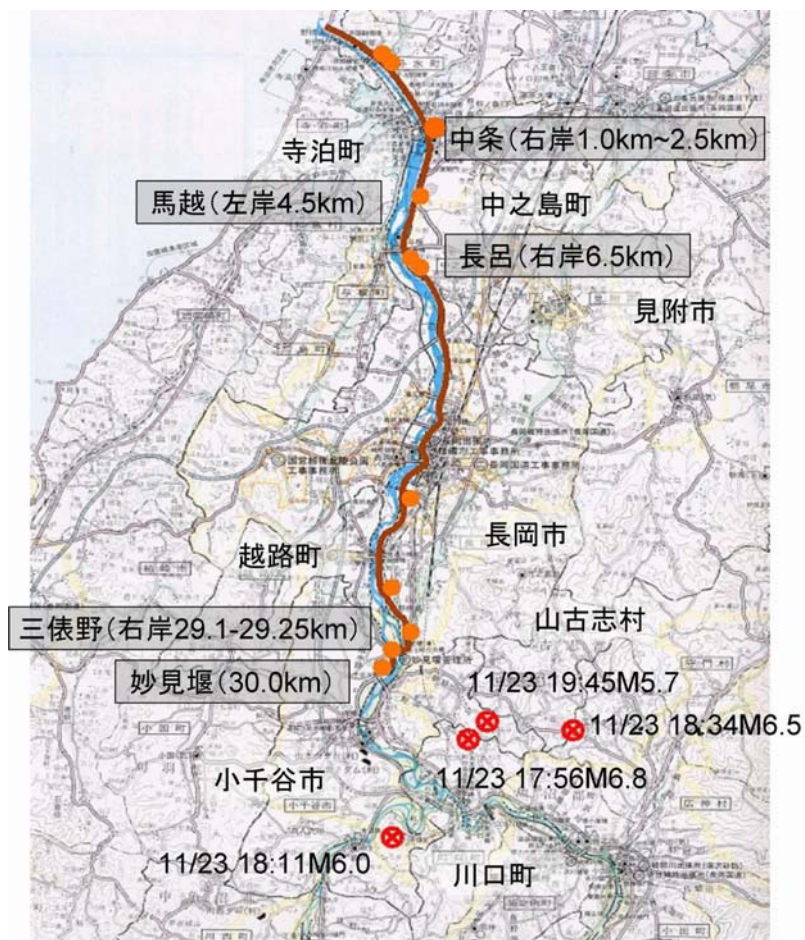
図 7. 3 河川施設の調査箇所

河川施設の調査は、平成 16 年 10 月 25 日～27 日、および、平成 16 年 11 月 17 日～18 日の 2 回に渡り現地踏査により実施した。第 1 回目の調査では、信濃川中下流域右岸（大河津分水路河口～妙見堰）および一部左岸を対象として、堤防・樋門・堰の被害状況の把握と応急対策に関する調査を実施した。第 2 回目の調査では、比較的被害が大きい数箇所について、被害状況の精査と復旧方法に関する調査を実施した。河川施設の調査箇所を示すと図 7.3 の通りである。

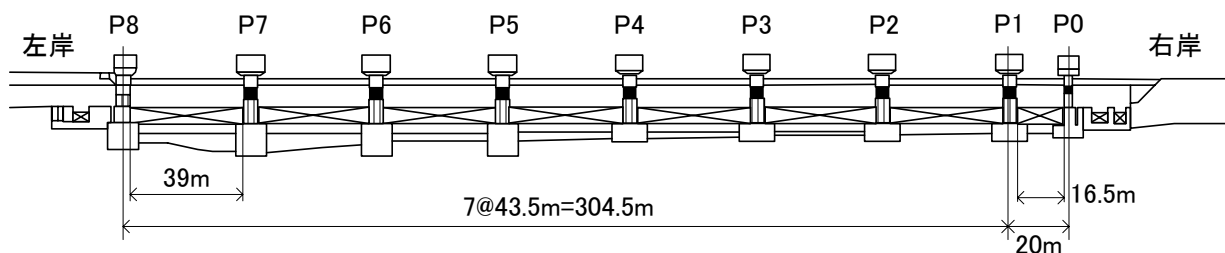
図 7. 7 妙見堰一般図  
(北陸地方整備局データ提供)

妙見堰は、信濃川の河床安定、用水・上水の取水、及び、JR 水力発電放流の逆調整を目的として、平成 2 年に竣工したローラーゲート 7 門、調節ゲート 1 門を有する全長 524m の可動堰である（図 7.7 参照）。被害程度が比較的大きいのは、左岸側第 1 ゲート両側の 2 基の門柱（P7,P8）であり、門柱の基部または中間部でコンクリートが剥落して鉄筋が露出した（写真 G 7.2 及び写真 7.5、写真 7.6 参照）。基礎形式は、右岸側の P0～P4 の 5 基の門柱では直接基礎であるが、左岸側の P5～P8 の 4 基の門柱では河床の堆積物が比較厚いためケーソン基礎となっている。図 7.8 に示すように 1 つの門柱は 4 本の RC 柱から構成されてお
