## 8. ダム及び河道外貯留施設

### 8. 1 ダム等に関する被害の全体概要

### 8. 3 調査結果および考察

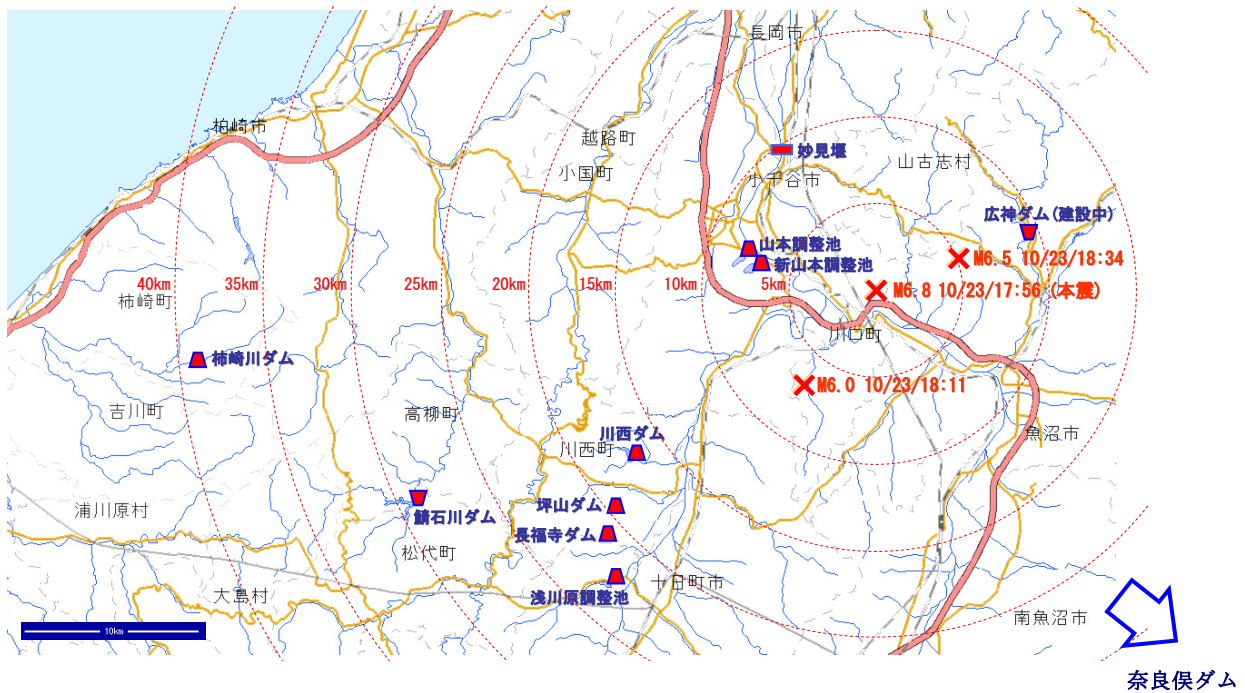
図 8.1 調査ダム等と震央の位置関係

現地調査の概要を表 8.2 に示す。調査対象ダム等（表 8.3 参照）と震央との位置関係を図 8.1 に示す。調査目的は、地震後の臨時点検で指摘されたものも含めて地震による変状の有無とその状況の確認、地震動の記録状況の確認と収集、堤体変位や漏水量等の地震前後での変化と、変化している場合にはその後の変化傾向の確認などである。なお、本報告では変状が相対的に大きかった東日本旅客鉄道（以下「JR 東日本」）の発電用調整池、および農業用フィルダムの変状・被害を報告する。また、収集された地震動についても報告する。

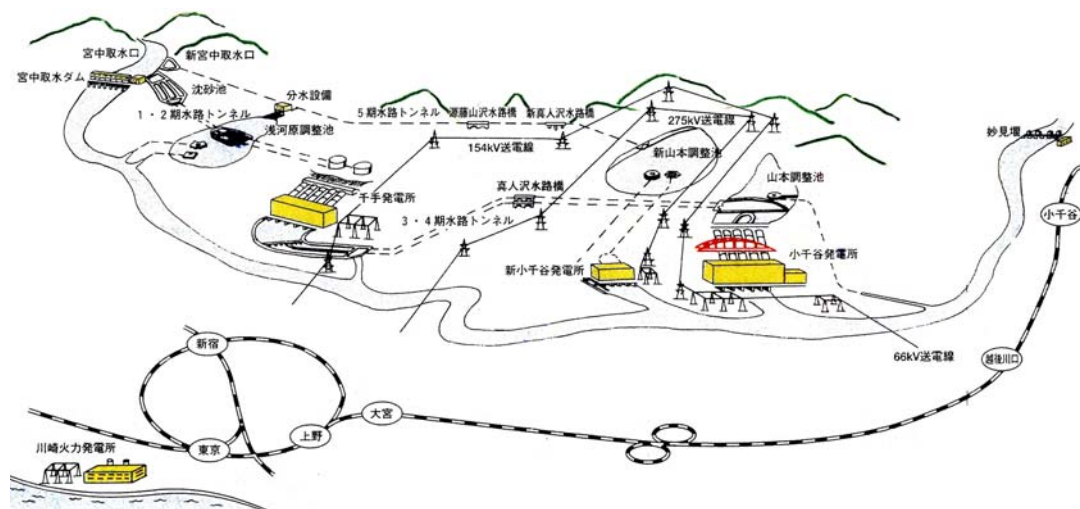
図 8.2 信濃川発電所の主要施設配置 (JR 東日本提供資料より)

JR 東日本の信濃川発電所は、信濃川本川に築造された宮中取水ダムから取水した水を浅河原調整池、山本調整池、新山本調整池の3つの調整池に送り、そこからの導水で発電所内の発電機を回し、上越線や関東一円の列車運転等に電力を供給する施設である。信濃川発電所の主要施設配置を図 8.2 に示す。

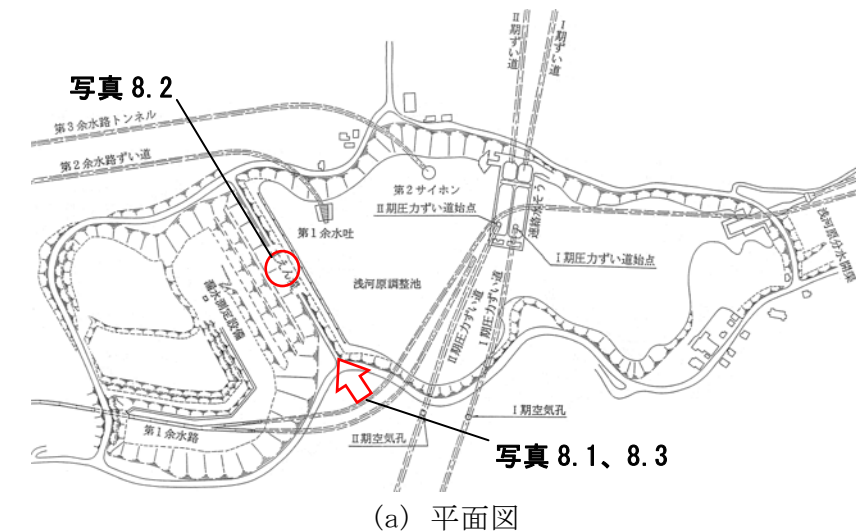
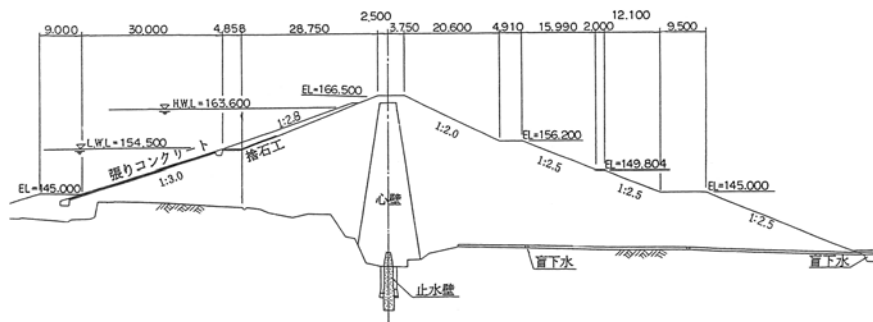
図 8.3 浅河原調整池の構造 (JR 東日本提供資料より)

浅河原調整池の平面と標準断面を図 8.3 に示す。

なお、同調整池では天端において堤軸に平行な複数の亀裂が発生していた。亀裂は雁行しながらおおむね連続し、亀裂発生範囲は堤頂長 292m のほぼ全長に及ぶとともに、これらの亀裂により貯水池側が沈下する段差が生じており（写真 8.1、8.2 参照）、複数亀裂での段差累積は最大 70cm 程度、1 つの亀裂での最大開口幅は 40cm 程度であった。亀裂の段差や開口の規模は堤体中央部ほど大きく両岸に向かって小さくなっていた。

地震による堤体の変形については、管理者による測量の結果、天端最下流の亀裂より下流側は地震前に比べて、大きな沈下が発生しておらず、下流側の段差に応じた上流側への沈下が発生している可能性があるとのことであった。ただし、基準点が移動している可能性があることから、今後、詳細な確認が必要である。

上下流のり面とも、はらみだし、亀裂などの変状は見あたらなかったが、すでに捨石工部分まで貯水池堆砂が進行しているため、上流側の堆砂位標高以下の挙動は確認できない状況にあった。

なお、10 月 25 日の調査後、当面の対応として、降雨の亀裂への浸透に伴う変状の進行を防止するためブルーシートがかけられた（写真 8.3 参照）。

今後、調整池の管理者である JR 東日本により、亀裂の範囲や変状メカニズムについての調査、分析を行い、補修が行われるとのことである。

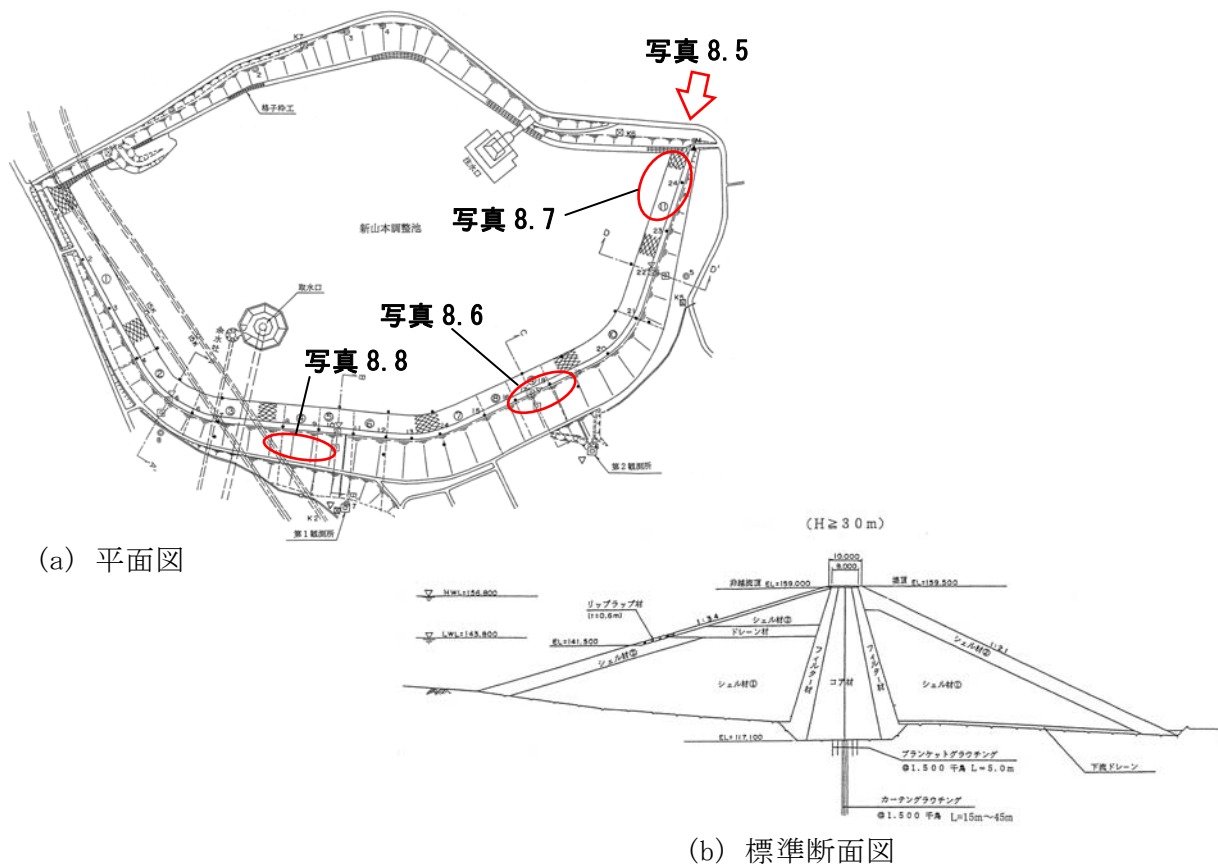
図 8.4 新山本調整池の構造 (JR 東日本提供資料より)

新山本調整池の平面と標準断面を図 8.4 に示す。

堤体天端の舗装アスファルトに、貯水池側から貯水池外側へ横断する亀裂が多数発生していた。亀裂の開口幅は大きいところで 2～3cm であった。堤体天端舗装の貯水池側の 2 箇所、埋設計器ケーブル保護用 H 鋼が突出しており、その突出部の舗装との高低差が 30～40cm 程度ある。また、天端舗装面は明らかに貯水池側に傾斜している箇所があった（写真 8.5 参照）。堤体の貯水池外側の天端から 1m 程度下がった部分で亀裂が堤軸方向に平行に 100m 程度発達し、亀裂発生位置より上部が陥没したように見える箇所があった（写真 8.6 参照）。

貯水池側のり面のリップラップに段差が認められる変状箇所が存在し（写真 8.7 参照）、深さについては不明であるが、すべりが発生している可能性がある。また、リップラップの下位標高部では玉石の底面が上を向いている箇所があるほか、一部噴砂と見られる痕跡が確認された。

以上のことを総合すると、天端のうち最大沈下発生箇所である貯水池側（上流側）のり肩付近で、地震前よりも数十cmの沈下が発生したと推定される。また、天端付近の部分が上流側に倒れ込むような変形が発生している可能性がある。このような変形挙動は、遠心力载荷模型実験や有効応力法に基づく弾塑性解析を用いた、大規模地震による中央コア型ロックフィルダムの被害形態についての研究結果<sup>4)</sup>と合致するが、今後の管理者により実施される詳細な調査により、その全容が明らかにされと考えられる。

また、貯水池外側のり面の中腹部にはすべり頂部と思われる滑落部とすべり末端部と推測されるはらみだし部が認められる（写真 8.8 参照）。その規模は、貯水池側から堤体の横断方向に幅 5m×堤軸方向に幅数十m程度である。しかし、堤体のり尻の部分にある側溝には変位が認められないことから、このすべりは中腹部の比較的浅い範囲において発生したものと推測されるが、今後の詳細な調査が必要であると考えられる。

本貯水池堤体は、1990 年に完成した比較的新しい中央土質遮水壁型のロックフィル形式であるため、漏水（浸透）量の観測のほか、間隙水圧計、土圧計、層別沈下計などの埋設計計器、また天端に 4 箇所、下流のり先に 2 箇所の計 6 箇所に地震計が設置され、挙動観測が行われている。現在管理者によって鋭意進められている、漏水量や（外部）変位計測、さらには埋設計器の計測値などに基づく挙動分析が待たれる。さらに、被害箇所については、トレンチやボーリングによる調査などが行われ、被害の全容が明らかにされるとともに、適切な補修が行われる予定である。

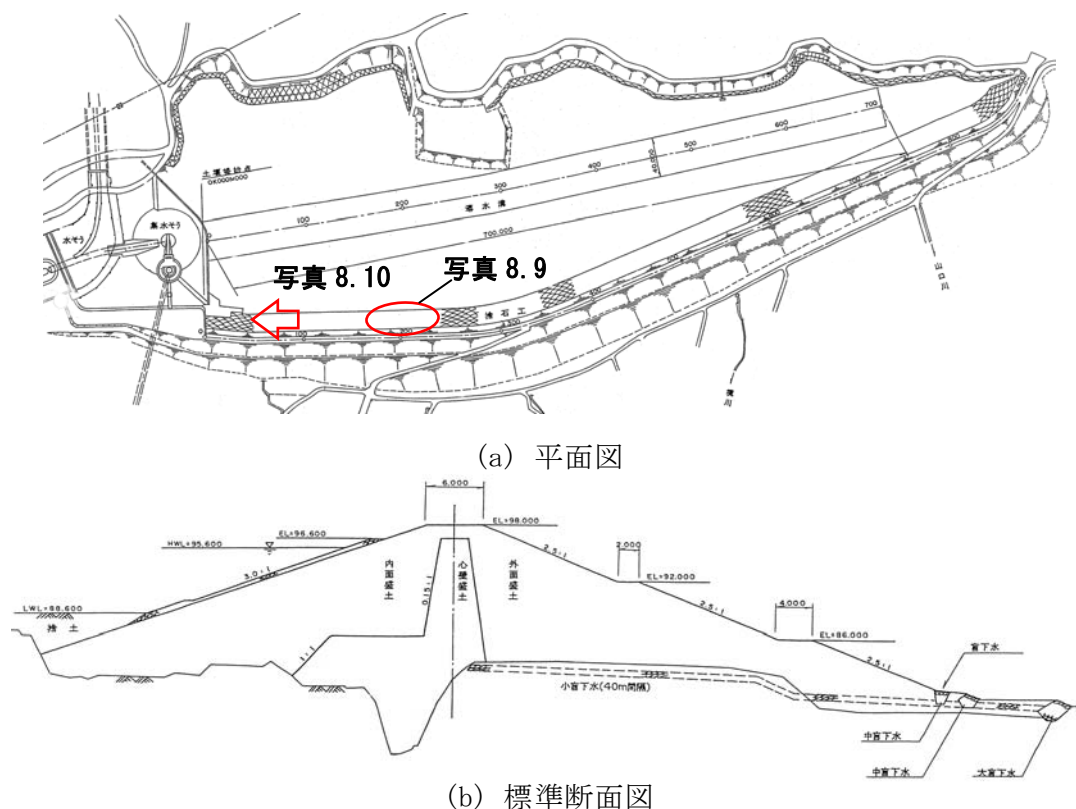
図 8.5 山本調整池の構造 (JR 東日本提供資料より)

山本調整池の平面と堤体標準断面を図 8.5 に示す。

貯水池側のり面のリップラップに頂部で 50cm 程度の段差を伴うすべり変状が確認された(写真 8.9 参照)。その規模は、堤軸方向に幅 10m×堤体横断方向に幅 5m 程度である。

なお、集水槽(取水工)周辺の擁壁部の裏込め沈下が顕著であった(写真 8.10 参照)。この裏込め土と堤体の接合部付近の堤体天端に小規模な縦断亀裂が発生していた。

地震後の堤体の測量も行われており、他の調整池堤体と同じく、基準点の移動が予想されるため、詳細な位置出しは今後の作業を待たなければならないが、堤体が沈下していることが考えられる。

また、地震後、漏水に濁りが認められるとのことであるので再運用時には漏水について注視する必要がある。

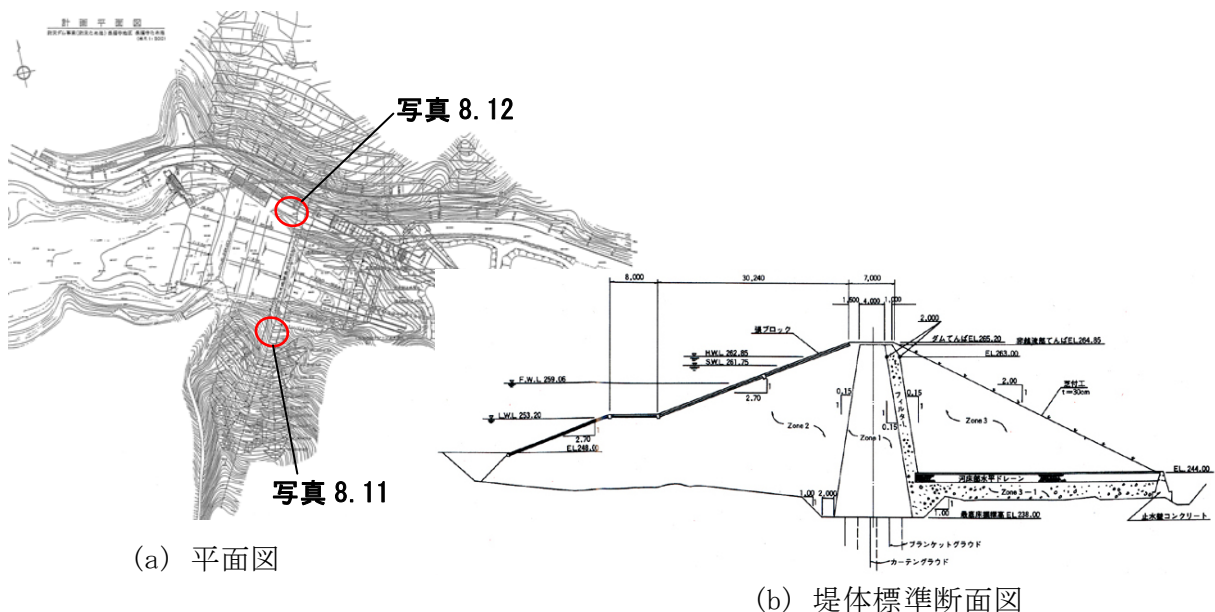
図 8.6 長福寺ダムの構造 (十日町地域振興局農業振興部提供資料より)

長福寺ダムの平面と堤体標準断面を図 8.6 に示す。

左右岸の地山取付け境界で上下流方向に横断する亀裂が発生していた。亀裂の開口幅は大きいところで 5cm であった (写真 8.11 参照)。天端亀裂の深さ等については開削調査が行われる予定である。

上下流のり面では、左岸側の洪水吐と上流側盛土の取付け部に段差が確認された。段差は約 7cm であった (写真 8.12 参照)。上流側のり面は張りブロックによって局所的な変状は見えにくかったが、目視上では大きな変状は認められなかった。

漏水 (浸透) 量は、地震前には堤体部で 58.0ℓ/min、地山部で 2.4ℓ/min、地震直後 (10 月 23 日 18 時) には堤体部で 88.0ℓ/min、地山部で 2.4ℓ/min、地震から 2 時間後には堤体部で 125.9ℓ/min、地山部で 3.7ℓ/min、10 月 28 日 9 時には堤体部で 109.8ℓ/min、地山部で 1.9ℓ/min が観測されているが、その後は落ち着いており濁りもないとのことである。

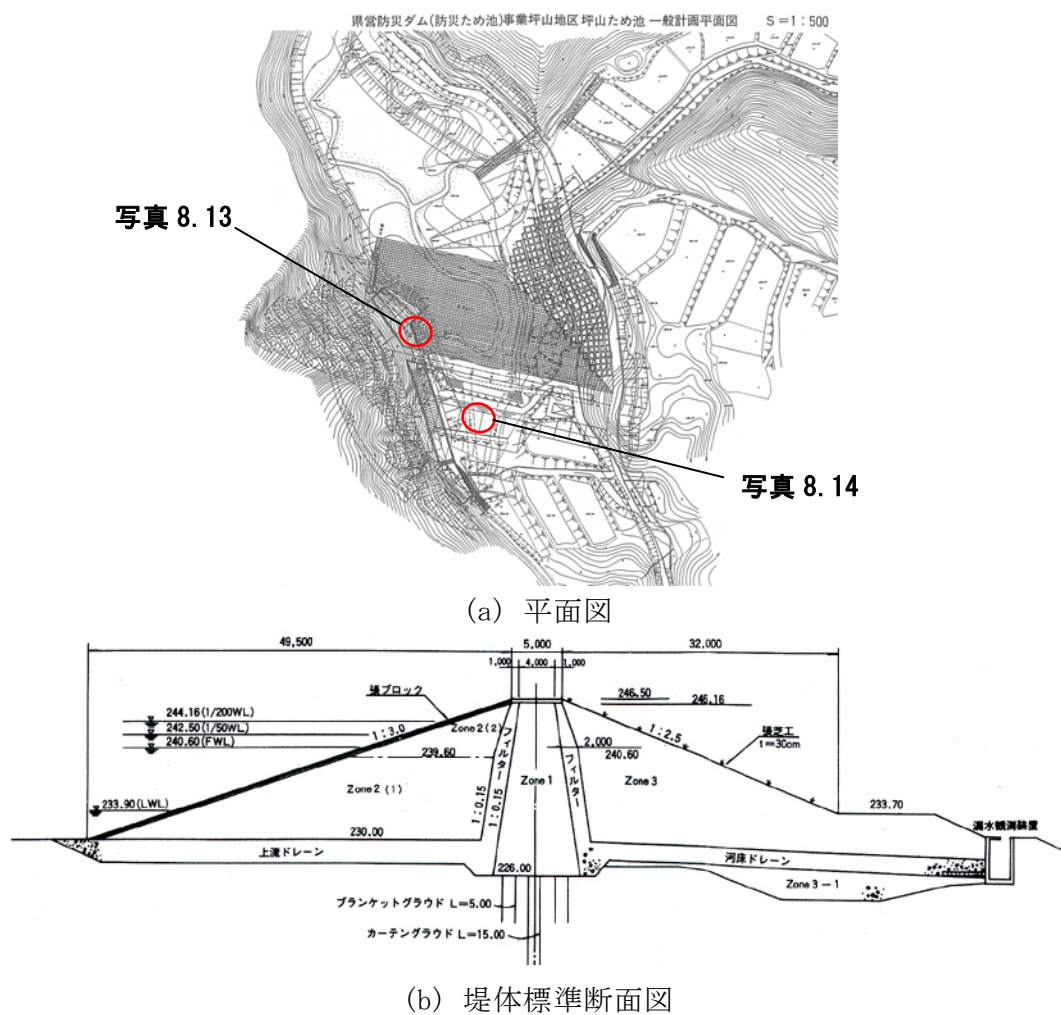
図 8.7 坪山ダムの構造（十日町地域振興局農業振興部提供資料より）

坪山ダムの平面と堤体標準断面を図 8.7 に示す。

天端の舗装面に上下流方向に横断する亀裂が 5 本程度発生していた。

上下流のり面では、右岸側の洪水吐と盛土の取付け部で段差が確認された。段差は約 7cm 程度であった(写真 8.13 参照)。下流のり面では 3 カ所の変状(すべり、崩壊状の亀裂)が発生していた(写真 8.14 参照)。

漏水(浸透)量は、地震前には堤体部で 24.2ℓ/min、地山部で 0ℓ/min、地震直後(10 月 23 日 18 時)には堤体部で 21.7ℓ/min、地山部で 0ℓ/min、10 月 25 日 12 時には堤体部で 32.5ℓ/min、地山部で 0ℓ/min、同月 30 日 9 時には堤体部で 25.5ℓ/min、地山部で 0ℓ/min と、地震による変化がほとんどなく濁りもないとのことである。

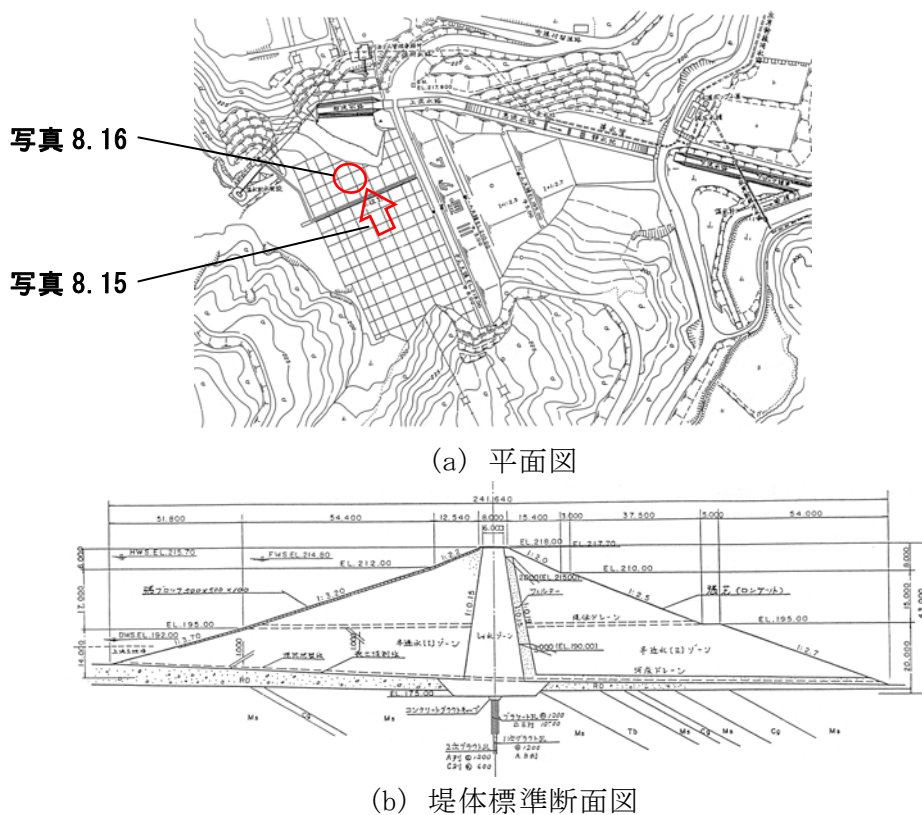
図 8.8 川西ダムの構造（十日町地域振興局農業振興部提供資料より）

川西ダムの平面と堤体標準断面を図 8.8 に示す。

天端舗装面の左右岸部に上下流方向に横断する亀裂が 4 本発生していた。測量の結果、天端で 31～276mm 沈下しているとのことであるが、基準点が移動している可能性があり、鉛直、水平方向の変位の検証が必要である。

漏水（浸透）は、地震後に濁りが確認されている。その後の調査で、放流水路に沿って設置してある導水管が損傷して、洪水吐からの漏水（浸透）が混入したことが判明したことから、地震後の正確な漏水（浸透）量のデータは現時点（H16.12 月 21 日）では得られない状況にある。

地震計は天端中央、左岸地山および下流法尻の 3 ヶ所に設置され、下流基礎で最大加速度 558gal を計測した。
