9. 3 道路トンネル

9. 3. 1 道路トンネルに関する被害の全体概要

9. 3. 2 調査の概要

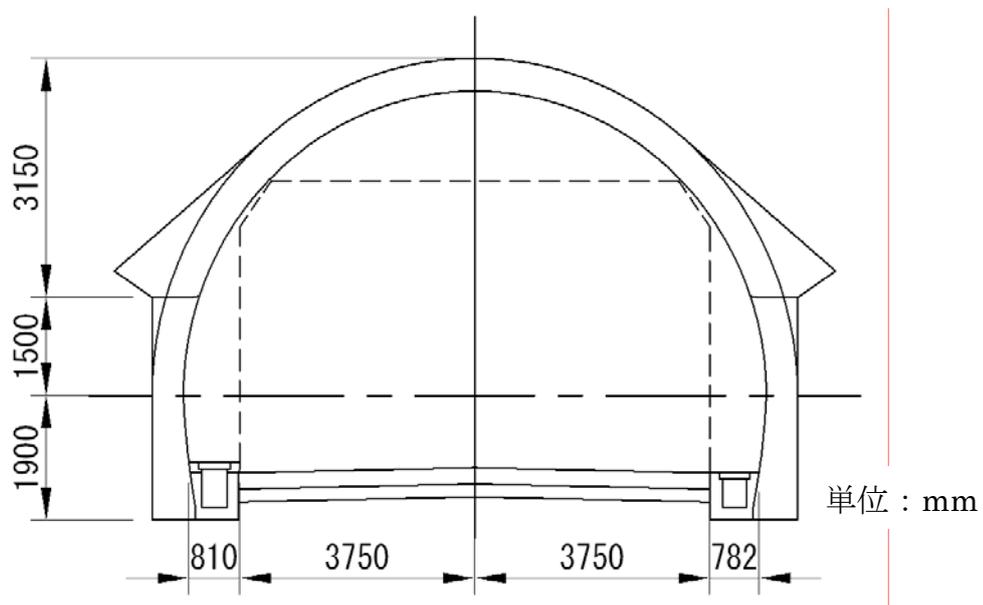
図 9.3.1 和南津トンネル断面図

和南津トンネルは、矢板工法により建設された延長300mの2車線道路トンネルであり、掘削工法としては底設導坑先進上部半断面工法が採用され、工事は昭和40年に完成した。トンネルの断面図は図9.3.1に示すとおりである。また、本トンネルの周辺地質は図9.2に示すようにはシルト質砂岩により構成されている。主な被害状況を図9.3.3に示すが、長岡側坑口から約100mの区間で天端部に縦断方向に連続して覆工コンクリートの剥落が発生するとともに、長岡側坑口から約100mの地点では幅約2m延長約20mにわたって天端部の覆工コンクリートが崩落した(写真G9.3.1参照)。また、長岡側坑口部においては、トンネル上部の斜面の一部変状、坑門上部の擁壁の転倒が認められた。その他、側壁部の押し出し、側壁部とアーチ部の打ち継ぎ目における圧縮破壊によるコンクリートの剥落および側溝の変状(写真G9.3.2参照)なども所々に認められた。当面、応急対策として覆工が崩落した箇所をコンクリートで充填するとともに、長岡側坑口から約120mの区間については覆工の内側に鋼製支保工を建て込むことなどにより、通行車両の安全性を確保することとなった。
