(2)ボーリング調査

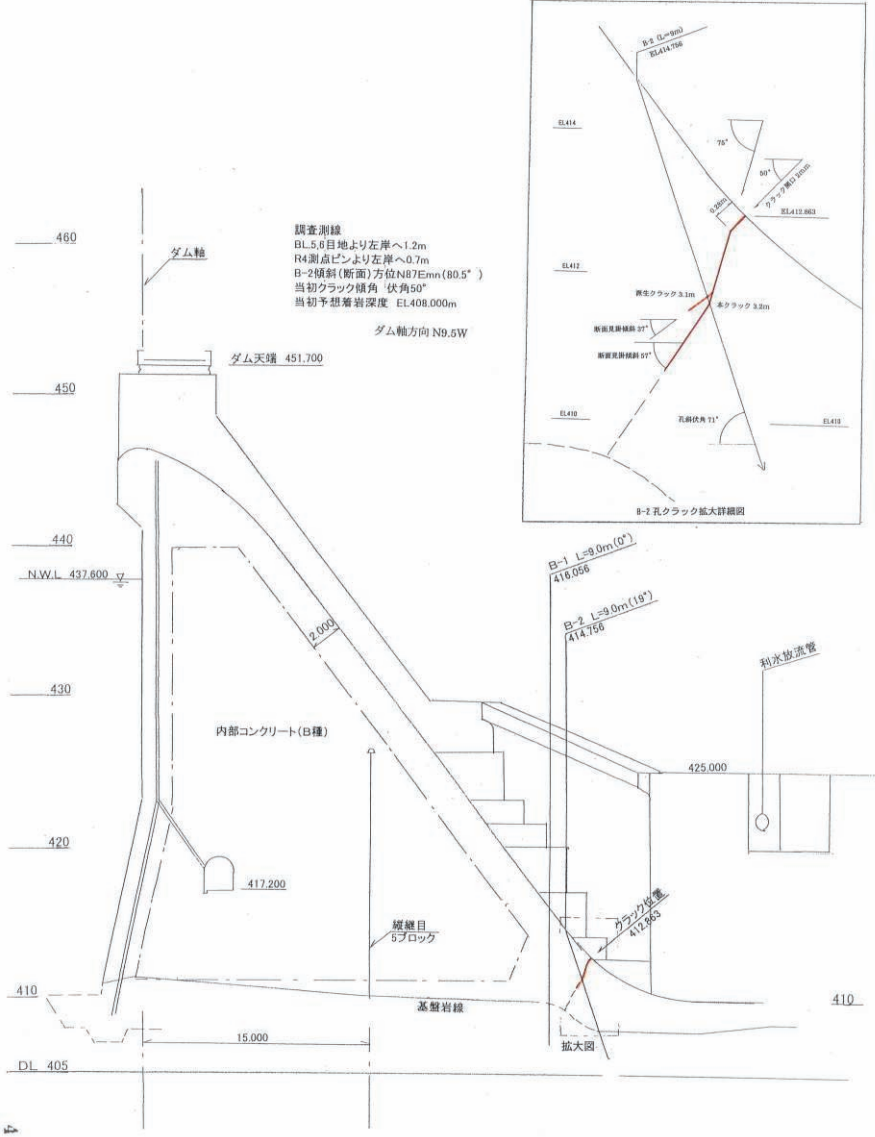
図 2.3 ボーリング位置図

ボーリングは図 2.3 に示す位置で 2 孔実施し、コアサンプリング、透水試験、およびボアホール TV 調査を行った。ボアホール写真を写真 2.3~2.6 に示す。

B-1 孔では、2.1m、3.6m、5.3m の 3 箇所水平打継目を確認したが密着している。着岩面も密着している。ルジオン値は 0.5~3.9Lu であった。

B-2 孔では、3.1m、3.2m に開口幅 1mm のクラックを確認した。この部分のルジオン値は 8.6Lu と他の箇所よりも高く、堤体表面のクラックに連続するものと推定される。
