## 2. 調査

### 2.1 調査概要

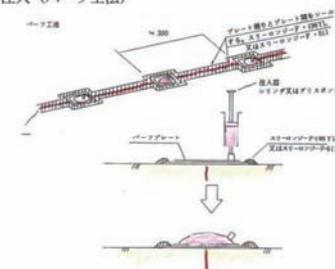
洪水前
平成元年 11月	• 堤体下流面 1. EL. 342m (S59年越冬面) 2. EL. 348m (リフト厚1.0mに変更リフト) 3. EL. 373m (S60年越冬面)	貯水位が EL. 364m を越えた頃から見られ、貯水位の上昇と共に上位の越冬面からも漏水し、範囲も岩着付近から堤体中央よりへ徐々に広がっていく。	• 目視 • ボーリングコア観察 • 監査廊内雑目排水孔から着色水を圧入(2kgf/cm <sup>2</sup> )し、下流面での浸出状況を確認する透水試験	1. 越冬リフト面・横雑目を透水経路とする漏水。(詳細は不明)	• 水平打雑目面に対し、止水材による表面止水、注入止水を平成2年4月から5月にかけて実施。

(エポキシ樹脂を注入・弾性エポキシパテでシール)。 ※ 補修工事終了後、平成2年5月末には漏水現象は見られなくなった。	平成2年 4月
平成2年 3月	• 監査廊内 J-2	漏水量が水位 EL. 391m 付近で 70L/分。	• 染色剤投入 • 木くず投入と潜水夫による観察	J-2の雑目ならびに上流フーチングに生じたクラックからの漏水。	J-2の雑目のコーキングならびに漏水部の目詰まりの作業を水中で実施した。	平成2年 4月
平成2年 4月	• 右岸下流フーチング部 (EL. 380.0m ～ EL. 372.0m の越冬面リフト付近)	貯水位が常時満水位に近づいた EL. 397m 付近頃から、右岸側堤体下流のフーチング部に漏水。	• 観察 • ボーリング	漏水の経路については、詳細は不明。(水量は少ない)	フーチングの漏水を速やかに堤体外に排出するため幅10cm、深さ5cmの排水側溝を設けた。	平成2年 月
平成2年 11月	• 堤体下流面 EL. 342m (S59越冬面)	試験湛水終了後、S59年越冬面ならびに EL. 348.0m において再び堤体下流面への漏水がみられはじめた。	• 目視	• 既往補修箇所からの漏水。	止水注入を完全に実施するのは困難と考え、下流面に浸出する漏水は、目立たないように横雑目に導水し縦排水を新設。
