3 . 金属片の材料分析

4 . 現地調査

5 . 室内実験

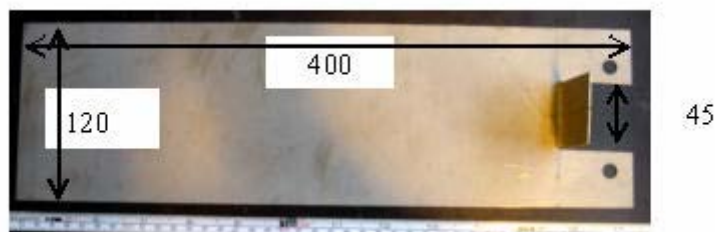
写真5 - 1 実験に用いた供試体

幅120mm、長さ400mm、厚さ0.7mmの車体外板用の合金化溶融亜鉛めっき軟鋼板を、短辺側端部に長さ40mmのスリットをガードレールの凸面幅に合わせた45mm間隔で2本入れ、中央部を折り曲げ加工したものを供試体として用いた。(写真5 - 1)

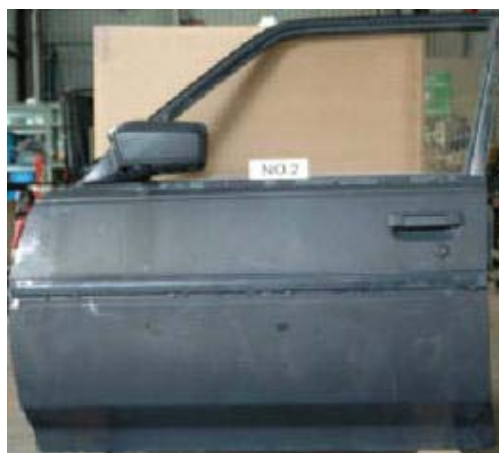
写真5 - 2 ドアパネル供試体

実車から外した前部ドアパネル1～3の3体を供試体として、引張実験を行った。ドアパネルには、ガードレールの継ぎ目に引っ掛かった状態を再現するため、アウター側進行方向先端部に、ガードレールの凸面幅に合わせた45mmの間隔で深さ20mm程度の切り込みを入れ、その部分を板材で押さえボルト締めし、引張試験機により引っ張った。
