## 2. 金属片の付着状況調査

## 2 - 2 直轄データに基づく金属片の特性

## 2－3 大宮国道管内付着金属片調査図

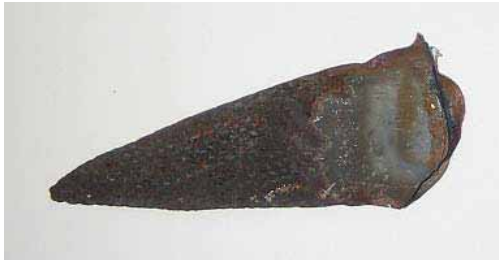
ボルトの跡：潰し

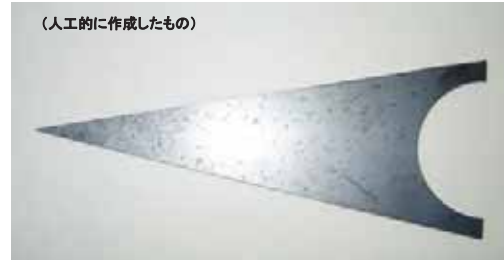
ボルトの跡：切り取り
