3. 金属片の材料分析

3 - 2 全国の付着金属片の材料分析の サンプル抽出の考え方

3 - 4 外観から自動車とは考えにくいと
判断された金属片の再確認結果

外観から自動車とは考えにくいと判断された金属片の再確認結果

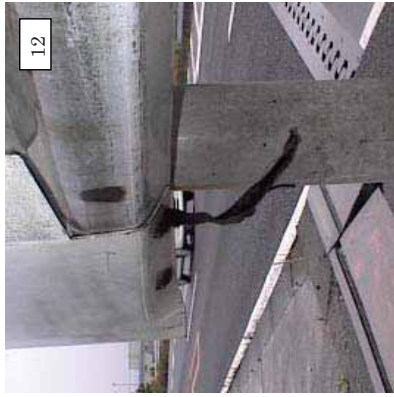
ボルト部（端部ボルト）

1. 外観からは自動車に由来するものとは考えにくいが材料分析を行った結果、自動車に由来するものと確認できたもの（写真右肩の数字は材料分析通し番号）

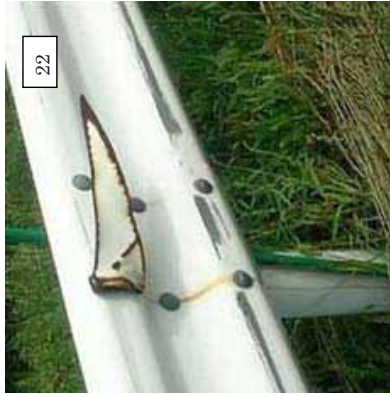
ボルト部（端部ボルト）

2. 金属片に塗料があるもので、防護柵に衝突の痕跡があるもの（写真右肩の数字は材料分析通し番号）

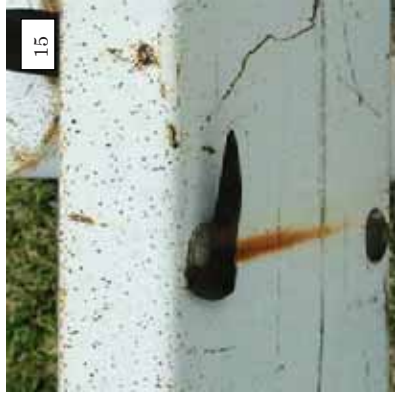
ボルト部（端部ボルト）

4. 金属片に塗料がないもので、防護柵に衝突の痕跡があるもの（写真右肩の数字は材料分析通し番号）

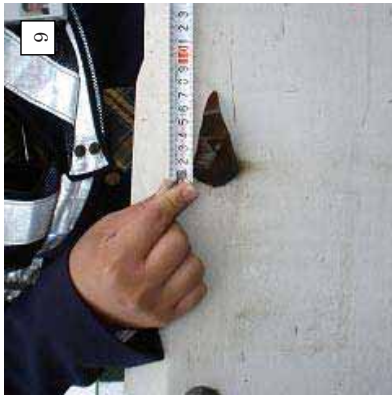
ボルト部（端部ボルト）

5. 金属片に塗料がないもので、防護柵に衝突の痕跡がないもの（写真右肩の数字は材料分析通し番号）
