(4)Closenburg ふ頭の被害状況

(5) 新ふ頭の津波来襲状況

(6) ふ頭間連絡道路付近の被害状況

(7) 水域への土砂等の堆積状況と浚渫の実施状況

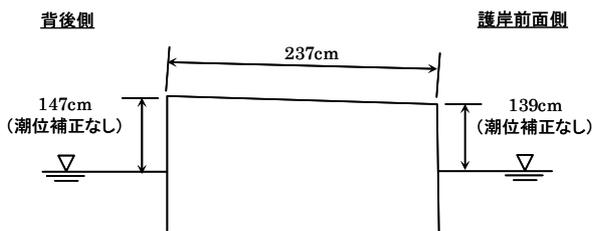
図-3.9 縦断図（背後が吸い出された護岸）

Closenburg ふ頭と新ふ頭とを結ぶ連絡道路は地盤が広範に吸い出され、連絡道路のあった場所は水域となっていた(図-3.9及び写真-3.9)。護岸は残存したが、水域方向に傾斜していた(写真-3.10、写真-3.11及び図-3.9)。また、その前面の水域は水深が小さくなった(7)参照)。
