## 5.2 インドネシア<sup>8)</sup>

インドネシアにおける調査は、2002年11月25日～2002年11月28日(4日間)にかけて行った。調査都市は、首都ジャカルタ市である。

## 5.2.1 ステアブディー処理場

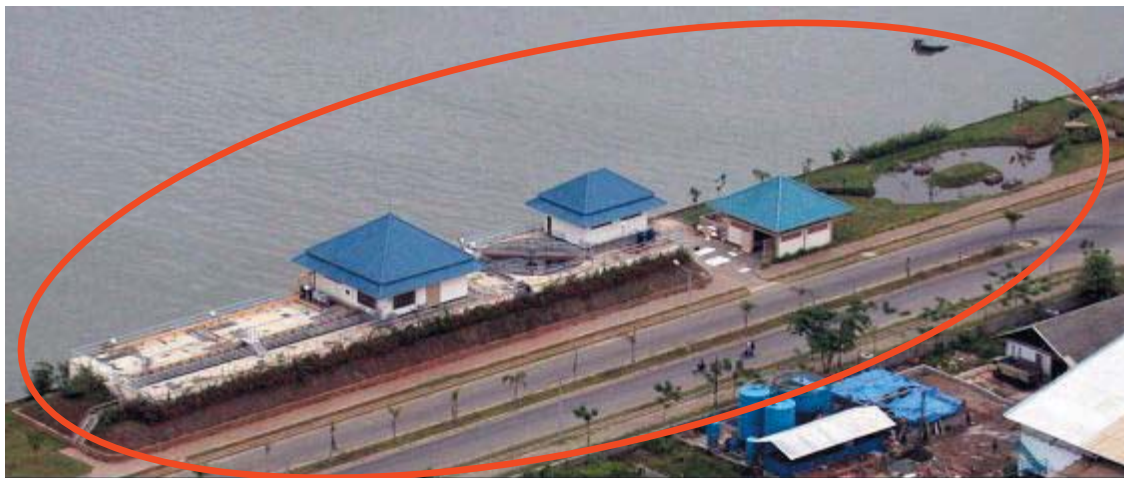
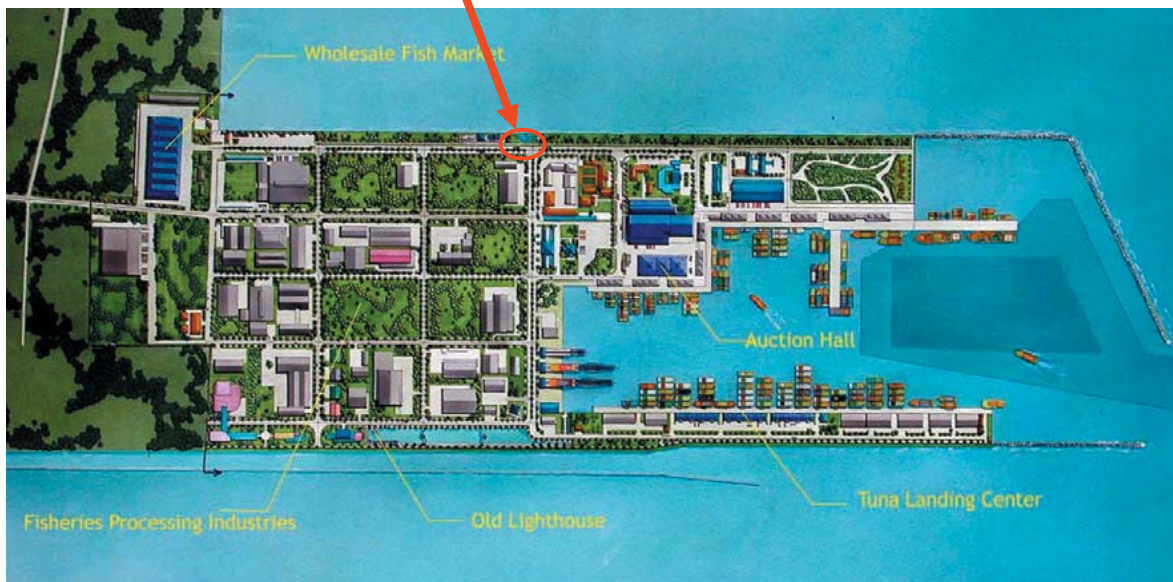
図 5.2.2.1 ジャカルタ漁港 汚水処理施設俯瞰図及び排水処理施設等の状況<sup>8)</sup>

排水処理施設は、平成 13 年供用がなされたばかりであるため、処理場の外観等はきれいである。ここでは、水産加工団地、市場、職場で働く人の生活廃水を主に処理している。

処理フローとしては、スクリーン後に反応槽でエアレーションを行ったのち、終沈で固液分離を行う。計画上は流入 BOD900mg/l 程度の流入水を 30mg/l 以下に浄化することとなっている。次いで、処理水は、海へ放流の前に敷地内に設けられた親水池のような場所に導いている。ここでの放流水は塩素接触をしておらず、人間の手に触れるのに適する水質とはいいがたいが、透明できれいに見えるため、職員の中には沐浴を行う人もいる。今後は塩素消毒などを行う施設を設置することを考えている。
