国総研資料 第362号

新潟県中越地震・スマトラ沖地震津波施設被害の

衛星画像による把握

Detection of Facility Damages by the Mid Niigata Prefecture Earthquake in 2004 &
Sumatra-Andaman Islands Earthquake Tsunami in 2004 by Using Artificial Satellite

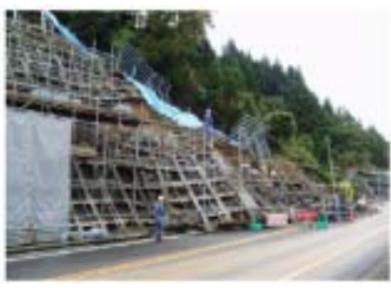
のり枠外側の斜面がのり枠の一部を巻き込んで崩壊。崩土が道路片側にせり出し道路を塞いだ。
		国道17号 川口町牛ヶ島	切土のり面の崩壊		
	盛土の崩壊

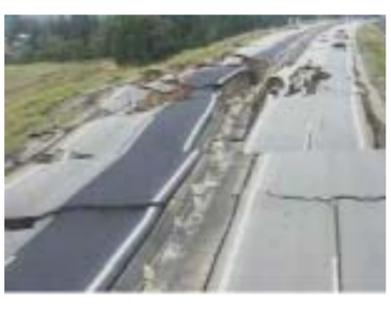
上り車線の法肩付近まで及ぶ大きな崩壊が発生した。	
		関越自動車道 KP214.5km (堀之内～越後川口)	盛土の崩壊		
	土砂による閉塞(土石流・崩土)

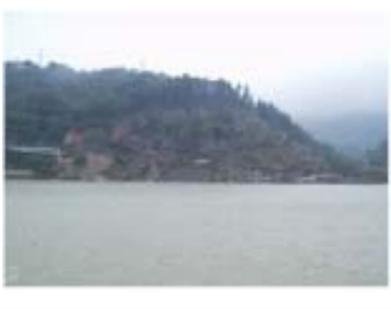
県道589号沿いでの大規模な地すべり崩壊。道路は土砂により押し流された。斜面崩壊部の下方には巨大な岩塊(鮮新世の軟質な堆積岩)が多く堆積し、信濃川に流れ込む朝日川を堰き止める。このため上流側では周辺の田畑が冠水した。	
		信濃川右岸 31.0km付近・ 小千谷市妙見町 ・小千谷市浦柄	一般県道小千谷長岡線の道路崩壊 ・朝日川の河道閉塞		
河川	河川・池 等施設・ 構造物	河岸斜面 の崩壊

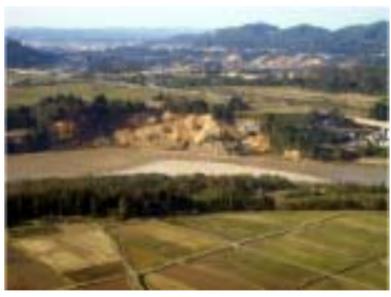
信濃川沿いの段丘崖が、激しい地震動により崩壊した。震源域付近には時代の異なる段丘が多く分布しており、信濃川や魚野川に沿った急崖部での崩壊が多発している。
		信濃川右岸	河岸斜面崩壊		
	堤防法面およ び護岸構造物 の変状

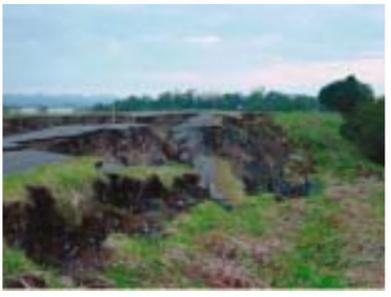
河川施設等への被害は429箇所（河川堤防・護岸亀裂等が280箇所、河川埋塞が147箇所、海岸護岸が2箇所）であった。被害の形態としては亀裂が圧倒的に多く、これは堤防の縦断方向に亀裂が入ったもので、アスファルトで舗装された面も大きく地割れしており、多数の亀裂被害箇所がみられた。のり面の崩壊箇所もいくつかあり、このうち最大の被害は、長岡市三俵野町の堤防箇所（信濃川右岸29.25km付近）で発生し、長さ150m、天端幅7mのうち4mが崩壊する裏法面滑りの被害が起きた。

妙見堰付近の信濃川堤防では長さ150m、天端幅7mのうち4mが崩壊し裏法面が滑った。	
		信濃川右岸29.25km付近 長岡市三俵野町	裏法崩れ (150m)

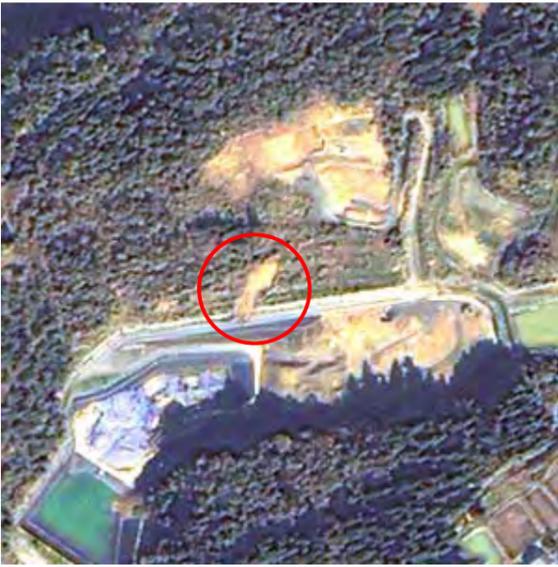
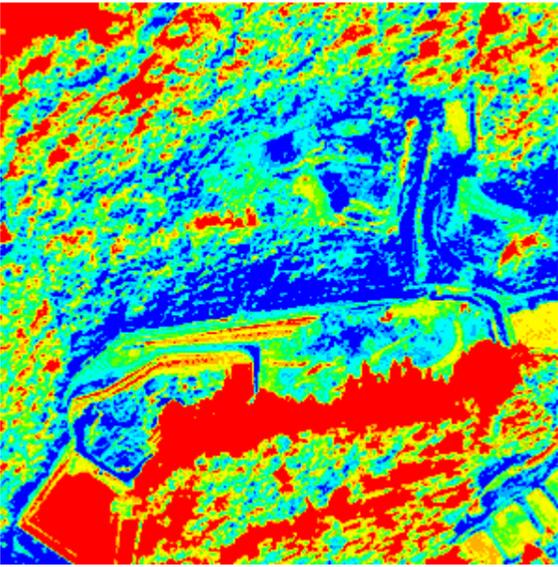
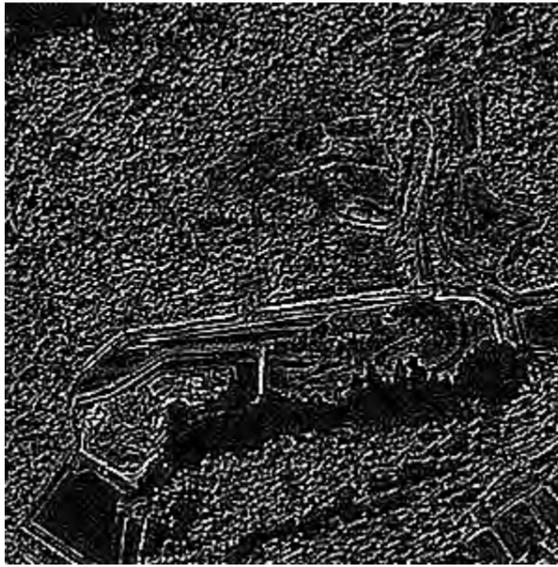
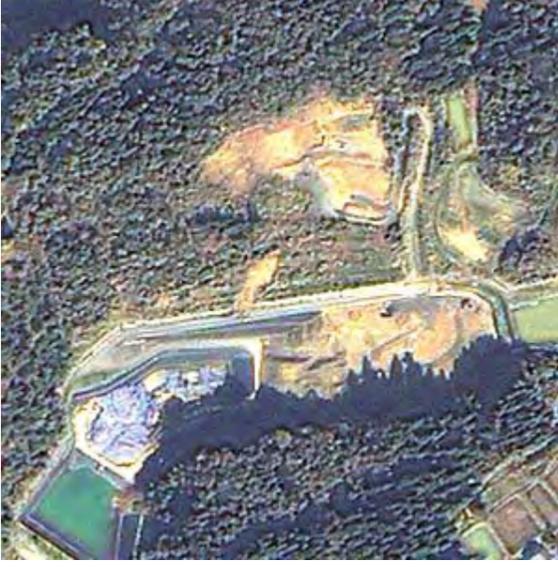
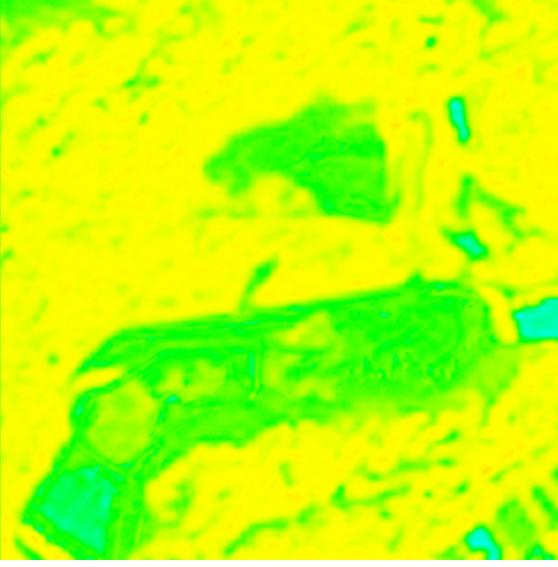
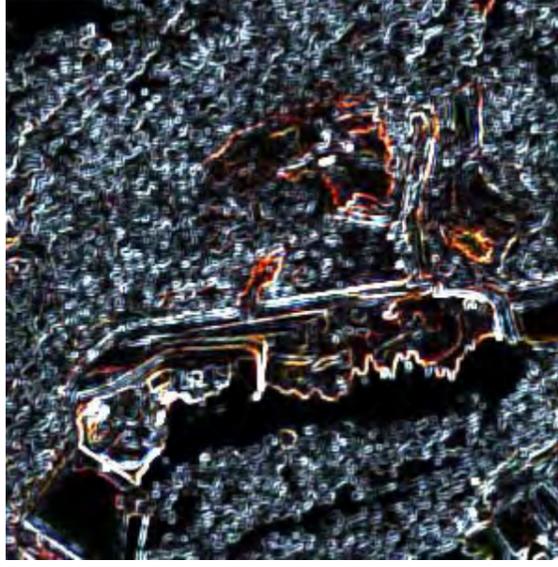
図 1-2-3 切土法面変状(中規模)の各種画像処理結果

No.002	小千谷市 木津大原	被害形態：切土法面変状	被害規模：中
<p>【被災後 IKONOS パンシャープン】</p>

<p>山の斜面から道路に土砂が流出している</p>	<p>明確なパターンもなく、教師なし分類からは判読できない</p>	<p>山の細かい輪郭を沢山抽出しているため、被害箇所が判読できない</p>	
<p>【エッジ強調】 評価：()</p>

<p>原画像と判読のレベルは変わらない。山肌が崩れているのが目視確認できる</p>	<p>山(黄色)の中にある裸地(緑色)の部分が、山肌が崩れた箇所と判断できる</p>	<p>崩壊していると思われる部分(裸地の輪郭が赤線で抽出されている)は確認できるが、特定までには至らない</p>

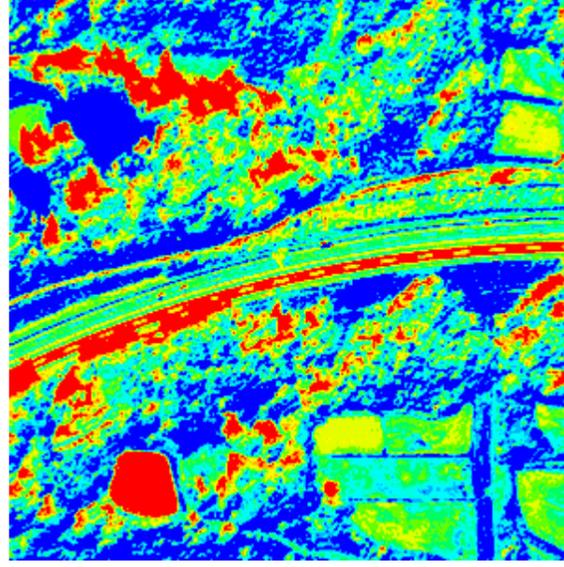
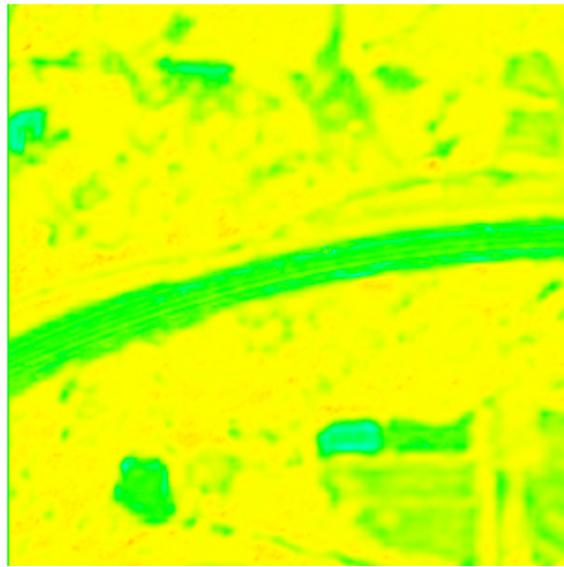
図 1-2-4 切土法面変状（小規模）の各種画像処理結果

No.003	関越自動車道（堀之内～越後川口）	被害形態：切土法面変状	被害規模：小
<p>【被災後 IKONOS パンシャープン】</p>

<p>規模が小さいが道路に土砂が被さっている</p>	<p>道路の一部に黄色の横筋が入っているため被害箇所を判読できる</p>	<p>道路上に亀裂のようなものが見られるが、規模が小さいため、周りのエッジが細かいため判断が付けづらい</p>	
<p>【エッジ強調】 評価：（ ）</p>

<p>被害規模が小さいため、エッジ強調の効果が現れず、原画像と判読のレベルは変わらない</p>	<p>道路上に色調の変化はないため、NDVI からは判読できない</p>	<p>道路に着目して画像を見ると、横向きに亀裂のようなものが見られる。この部分が被害箇所と判読できる</p>

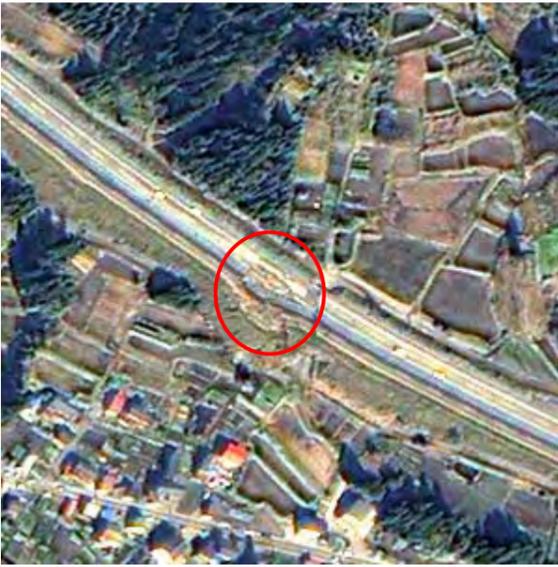
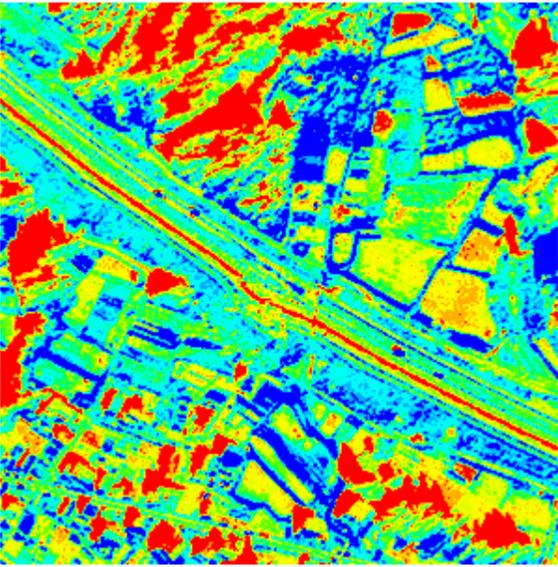
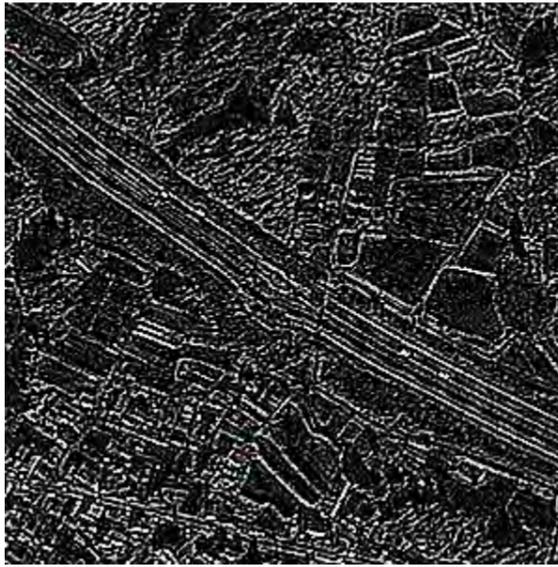
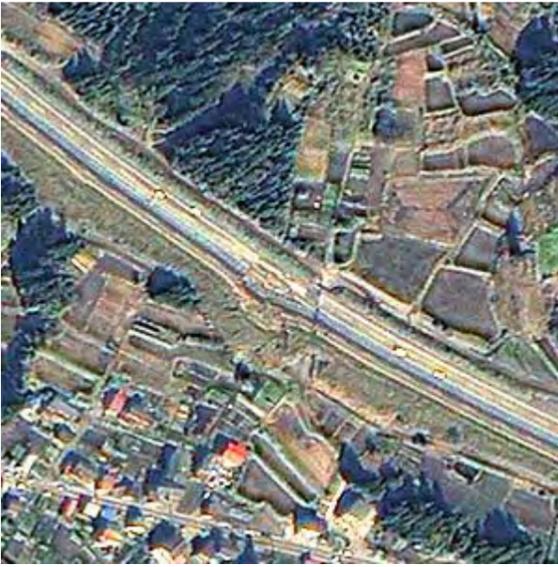
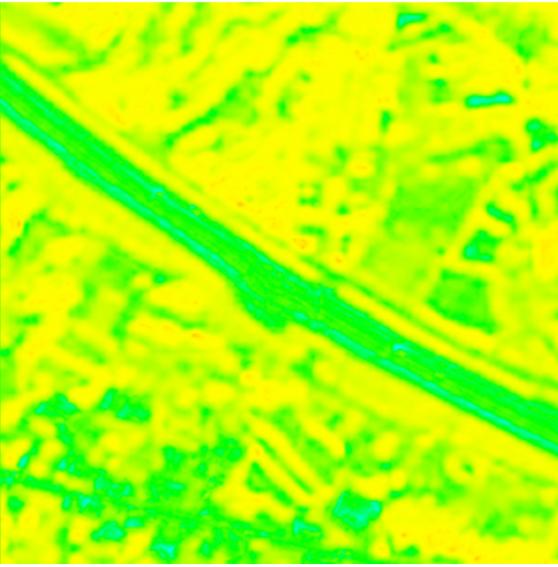
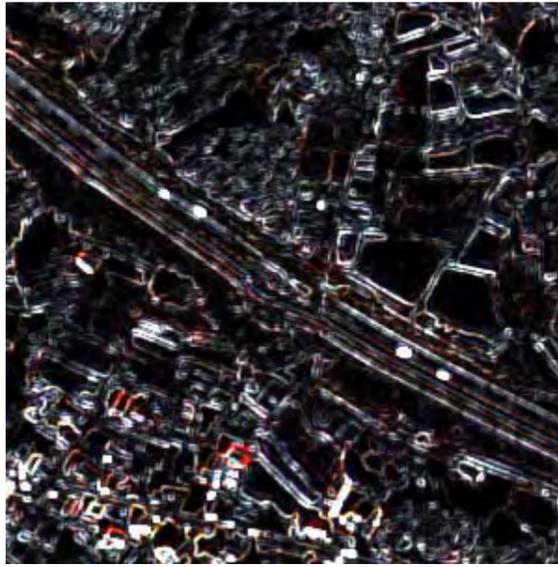
図 1-2-5 盛土崩壊（大規模）の各種画像処理結果

No.004	関越自動車道（堀之内～越後川口）	被害形態：盛土崩壊	被害規模：大
<p>【被災後 IKONOS パンシャープン】</p>

<p>道路の盛土部分が大きく崩れている</p>		<p>色情報からの判読はできなかったが、道路の形状が変化していることから被害の判読は可能である</p>	<p>道路の線状が大きく変わっているので、被害箇所を判読できる</p>
<p>【エッジ強調】 評価：（ ）</p>

<p>エッジが強調されているが、被害が大きいため、判読しやすさは変わらない</p>		<p>道路の待避所のようにも見えるため、NDVI からは被害は判読できない</p>	<p>やや線形が不明瞭ではあるが、道路の線状が大きく変わっているので、被害箇所を判読できる</p>

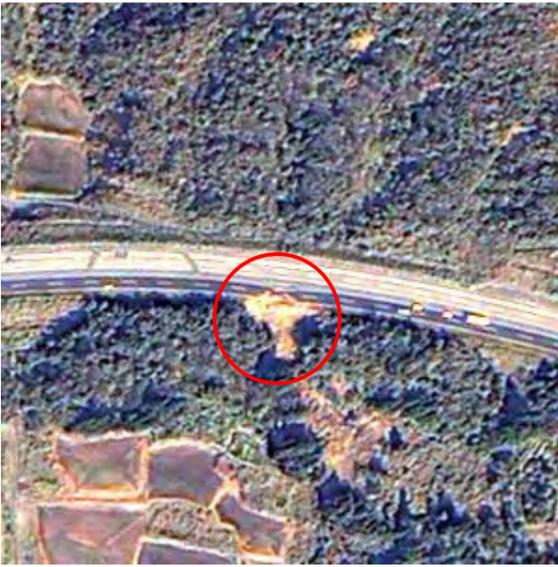
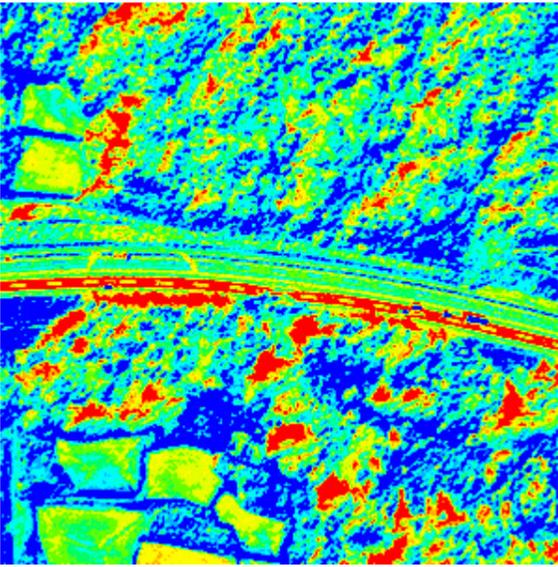
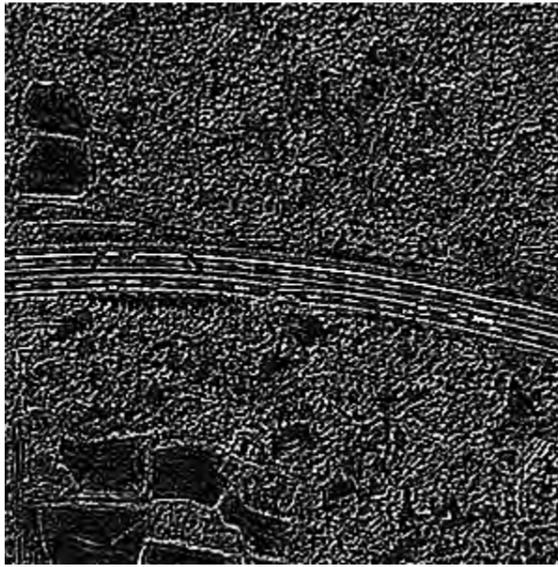
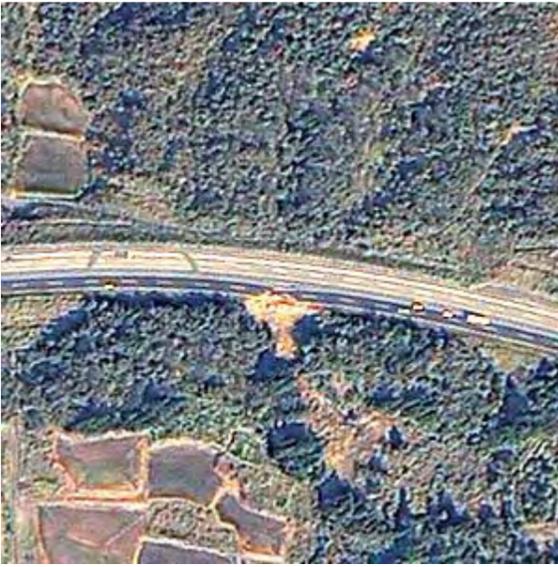
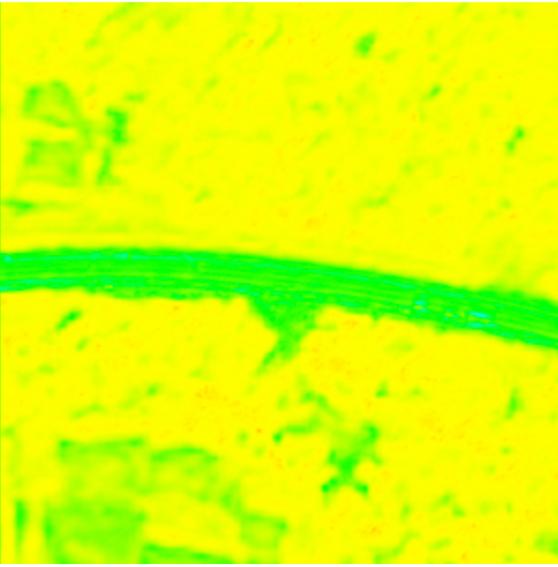
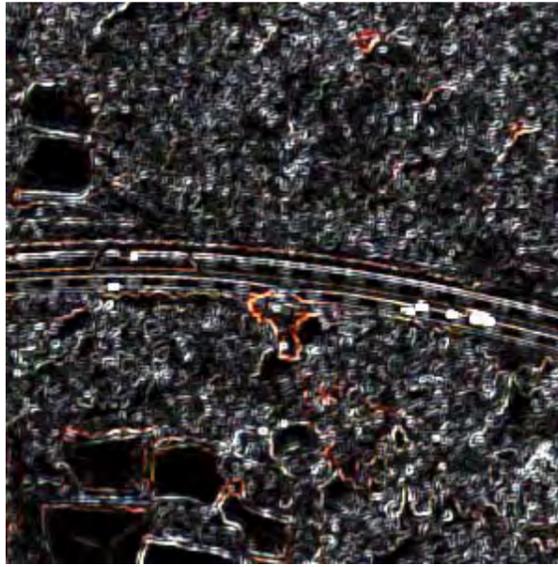
図 1-2-6 盛土崩壊（中規模）の各種画像処理結果

No.005	関越自動車道（堀之内～越後川口）	被害形態：盛土崩壊	被害規模：中
<p>【被災後 IKONOS パンシャープン】</p>

<p>路面も含めて盛土が崩壊している</p>	<p>崩壊の部分が明確に分類できなかったため、色情報からの判読はできなかった</p>	<p>山の樹木によりエッジが細かく抽出され、崩壊部分の判読はできなかった</p>	
<p>【エッジ強調】 評価：（ ）</p>

<p>原画像と比べて判読しやすさは変わらない</p>	<p>道路の線形情報があれば、崩壊した部分が判読できる</p>	<p>崩壊した部分が赤い枠で抽出できている</p>

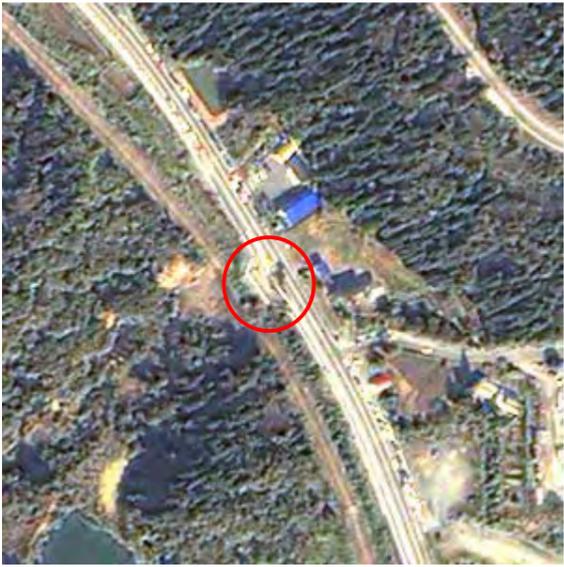
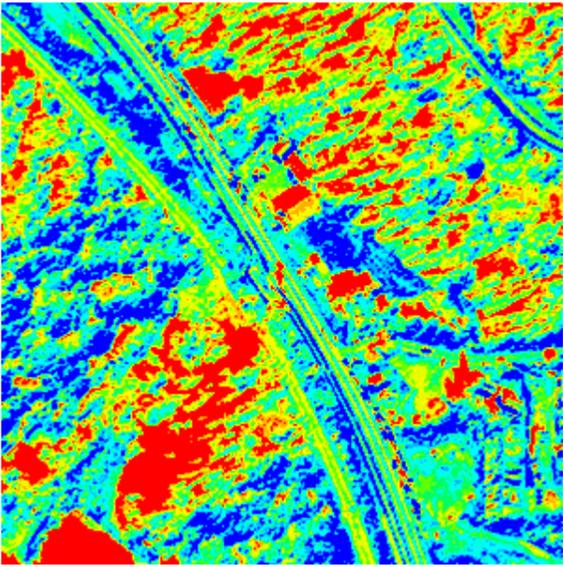
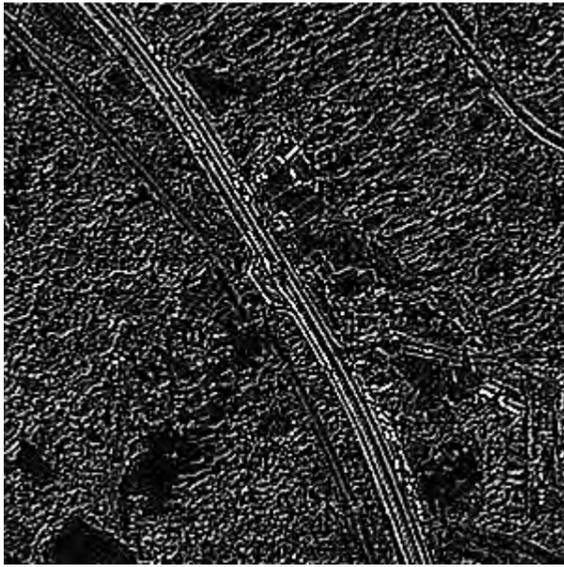
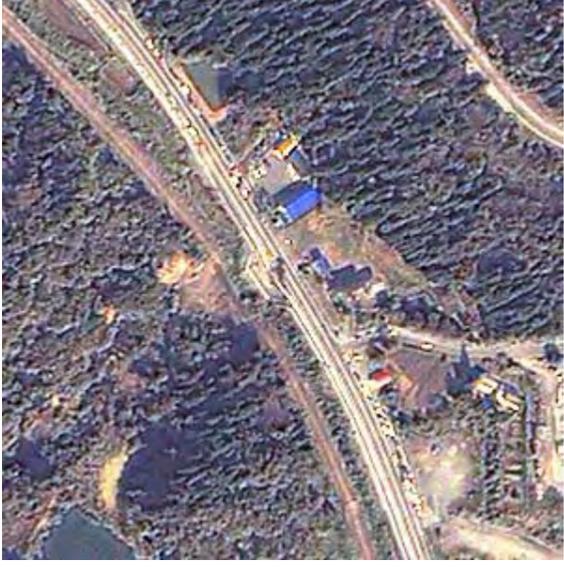
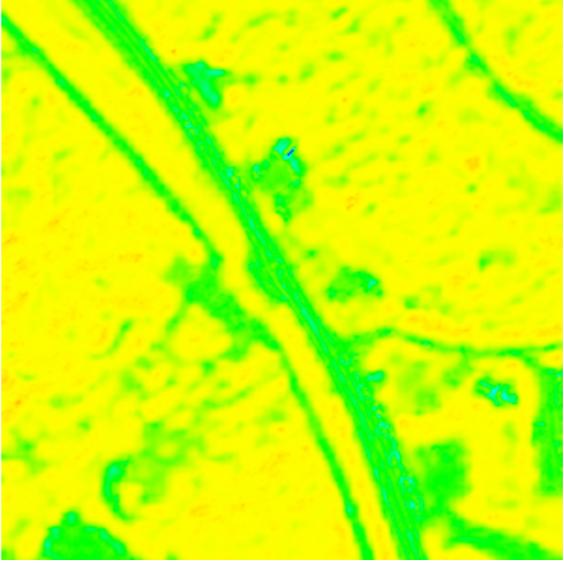
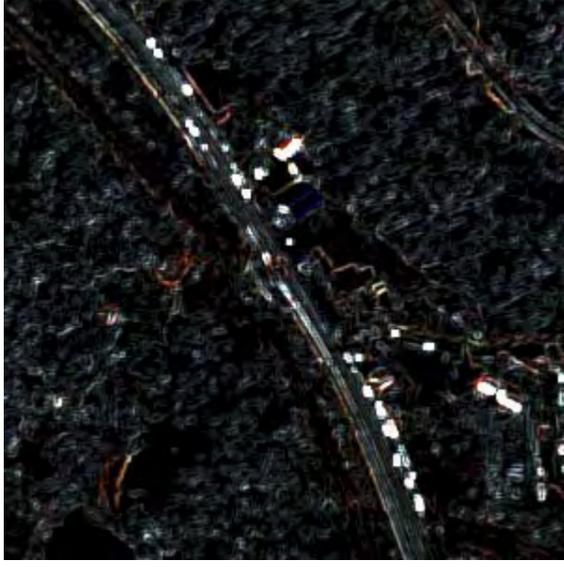
図 1-2-7 盛土崩壊 (小規模) の各種画像処理結果

No.006	国道 17号 川口町天納	被害形態：盛土崩壊	被害規模：小
<p>【被災後 IKONOS パンシャープン】</p>

<p>道路脇の盛土が崩壊している</p>	<p>道路上の色が異なるため崩壊箇所が判読できる</p>	<p>道路の線形は細かいが、注視すれば崩壊箇所が判読できる</p>	
<p>【エッジ強調】 評価： ()</p>

<p>樹木や斜面のエッジが強調されているが、被害判読には大きな効果はない</p>	<p>道路脇の崩壊のため、道路範囲の情報があれば、崩壊した部分が判読できる</p>	<p>画像全体が暗く、テクスチャからは判読はできない</p>

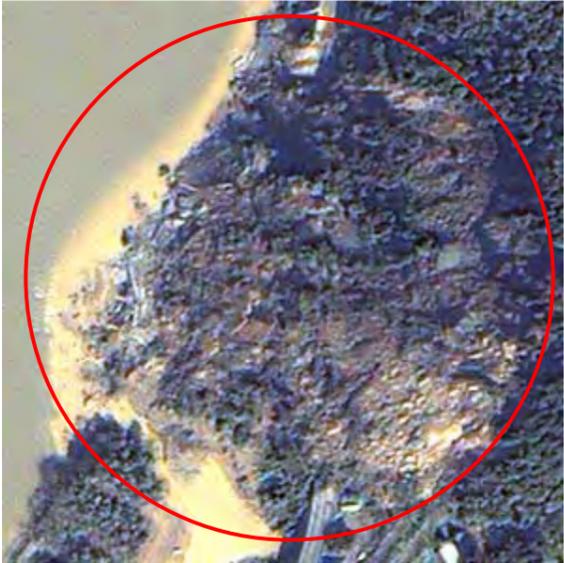
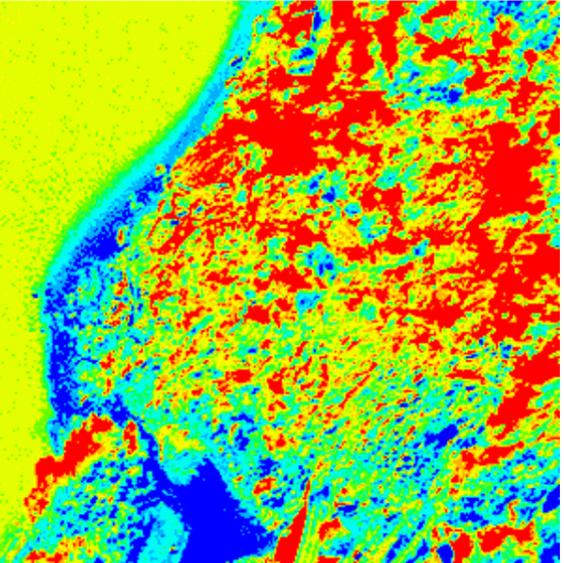
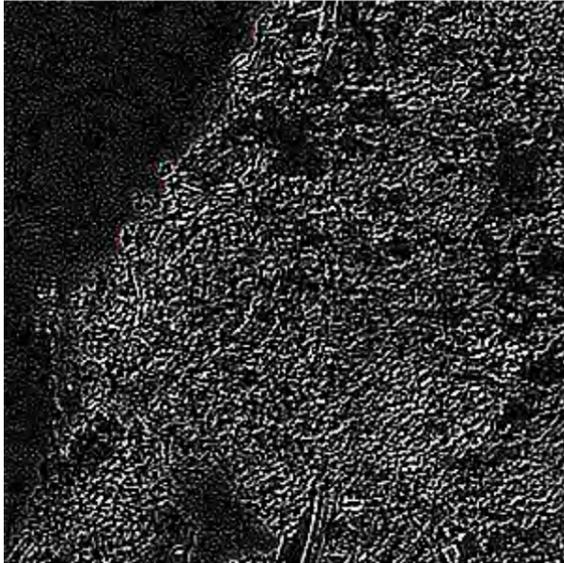
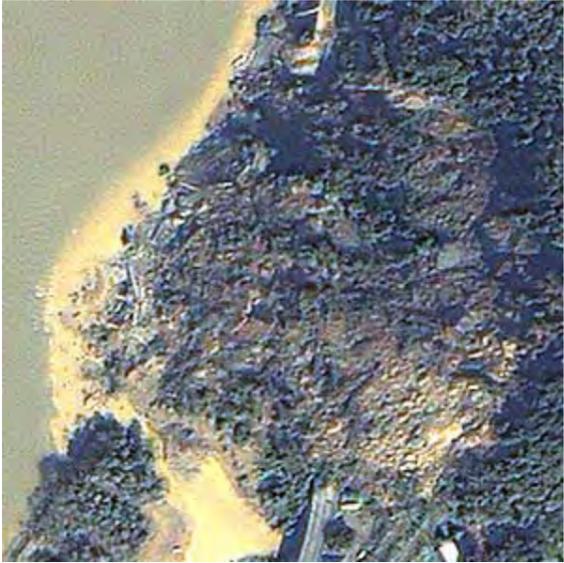
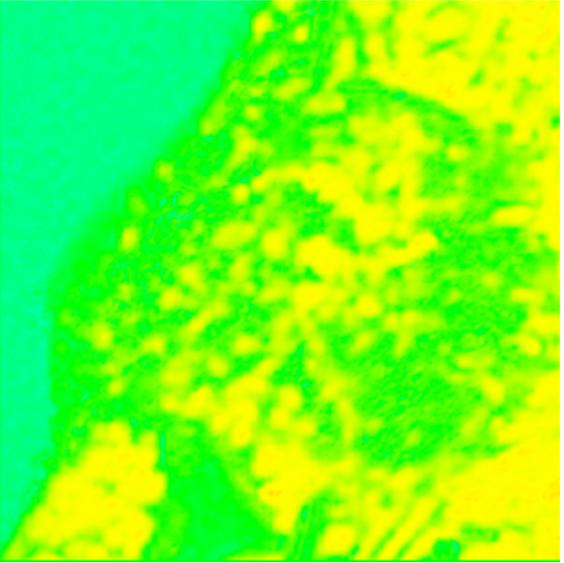
図 1-2-8 路面覆土 (大規模) の各種画像処理結果

No.007	信濃川右岸 31.0km 付近	被害形態：路面覆土	被害規模：大
<p>【被災後 IKONOS パンシャープン】</p>

<p>画像全体が路面覆土となっていて明瞭に判読できる</p>		<p>全体的に色が分散していて、教師なし分類からは判読できない</p>	<p>細かいエッジが多いため、エッジ抽出からは判読できない</p>
<p>【エッジ強調】 評価：()</p>

<p>被害規模が大きいため、エッジ強調を行わなくても判読できる</p>		<p>土砂と樹木が混在しているため不明瞭であるが、黄色と緑色の円形の境界線が被害範囲のようにも読み取れる</p>	<p>エッジ抽出同様、テクスチャからも判読できない</p>

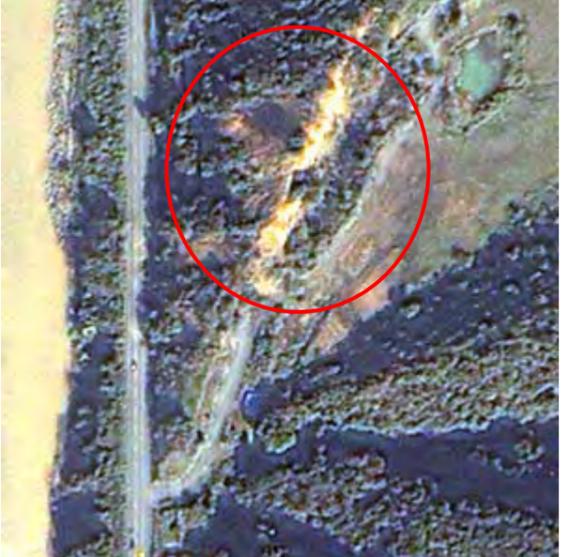
No.008	小千谷市 浦柄	被害形態：路面覆土	被害規模：中
<p>【被災後 IKONOS パンシャープン】</p>

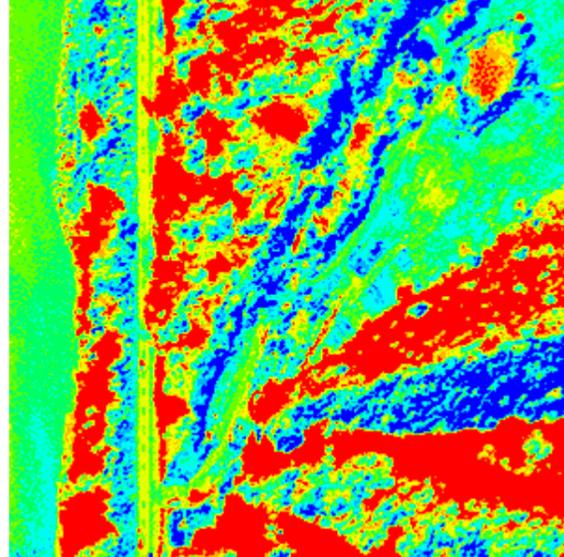
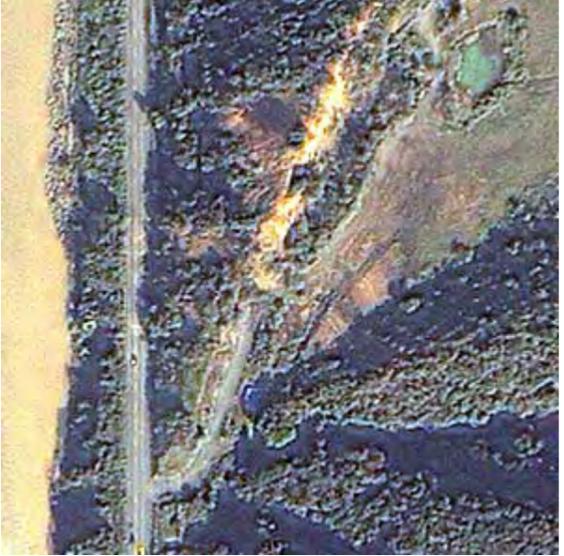
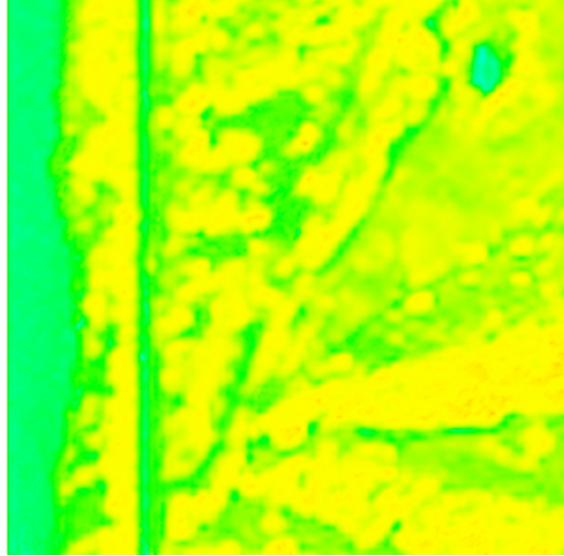
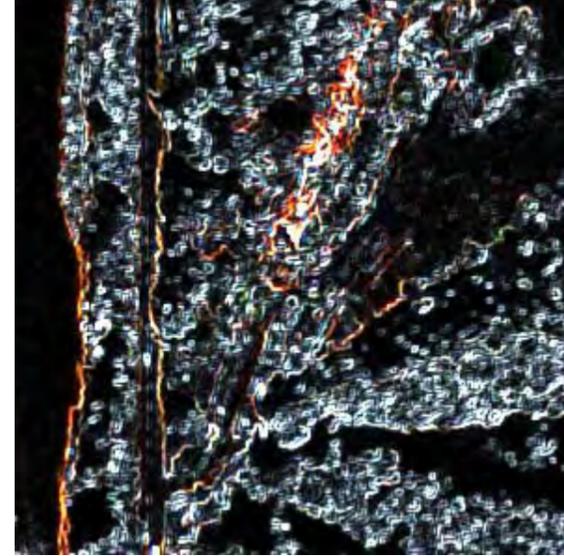
図 1-2-9 路面覆土（中規模）の各種画像処理結果

<p>道路が土砂で覆われている</p>	<p>分類のまとまりはみられるが、教師なし分類から明確には判読できない</p>	<p>エッジが細かいため、エッジ抽出からは判読できない</p>	
<p>【エッジ強調】 評価：（ ）</p>

<p>エッジは強調されているが、原画像と判読のレベルは変わらない</p>	<p>教師なし分類同様、NDVI からも判読できない</p>	<p>赤色（裸地の輪郭）がまとまっている箇所が被害範囲のように見えるが、不明確である</p>

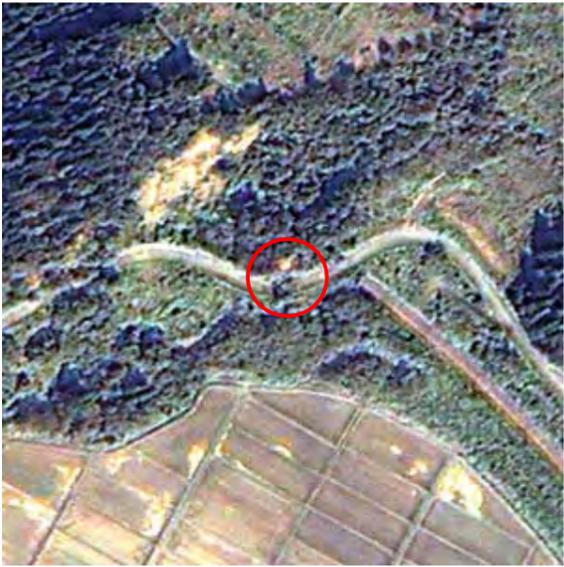
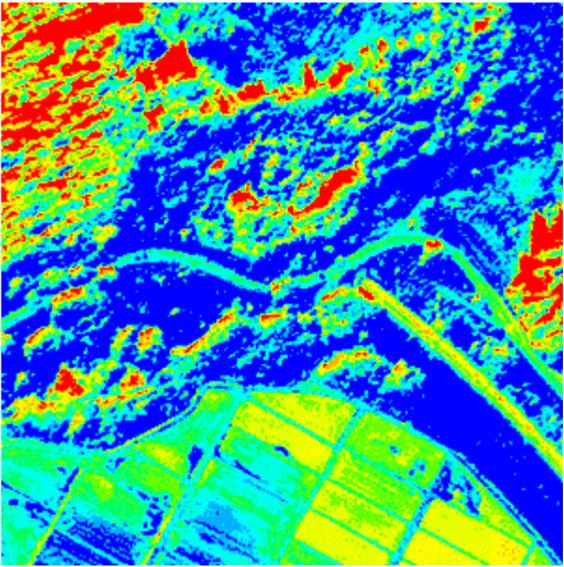
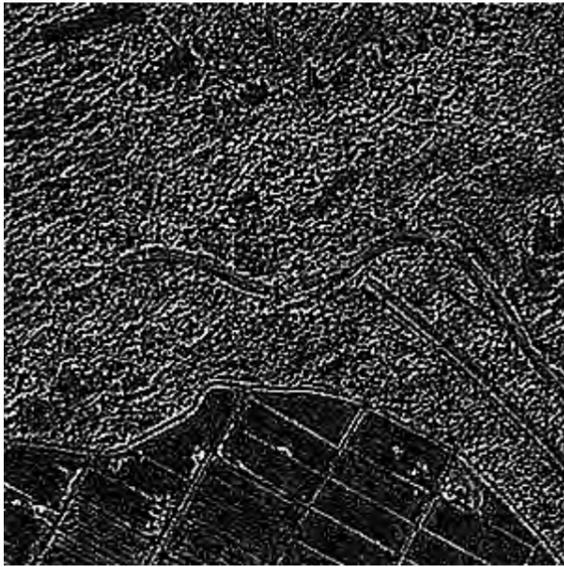
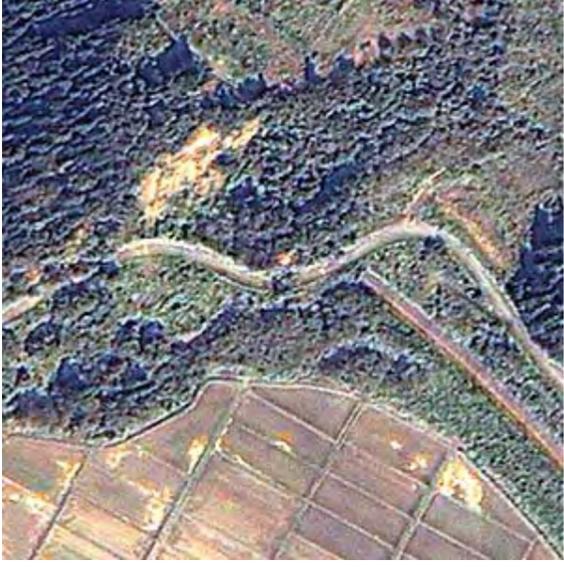
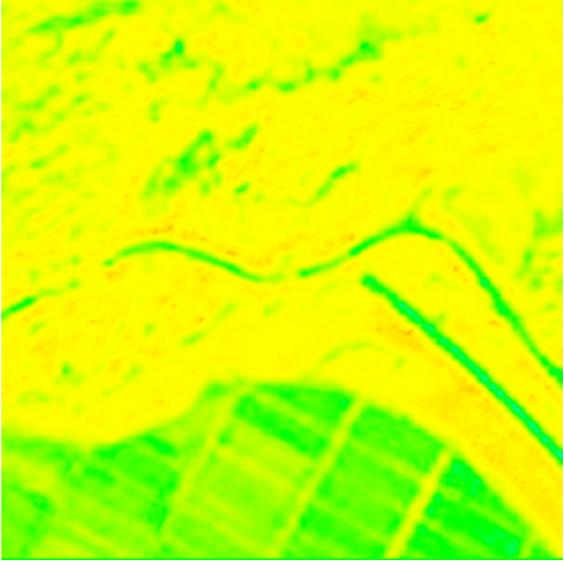
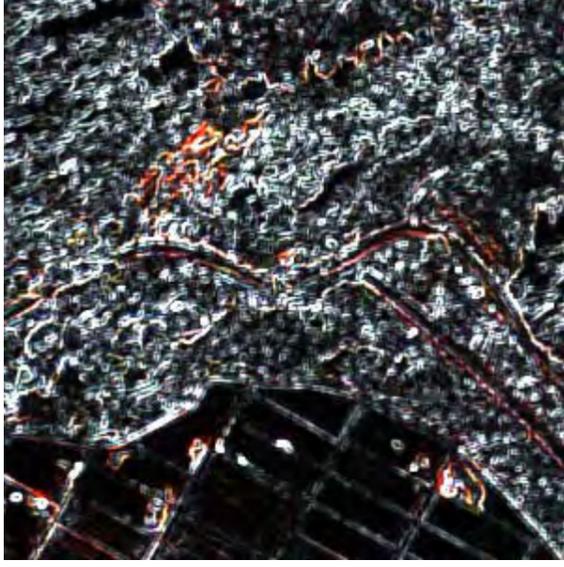
No.009	川口町 牛ヶ島	被害形態：路面覆土	被害規模：小
<p>【被災後 IKONOS パンシャープン】</p>

<p>小規模の土砂が道路上に覆われている</p>	<p>道路上にいくつか赤い部分があるが、道路脇の樹木のようにも判断できるため、被害箇所とは言い切れない</p>	<p>エッジが細かいため、エッジ抽出からは判読できない</p>	
<p>【エッジ強調】 評価： ()</p>

<p>樹木のエッジは強調され判読しやすくなっているが、被害箇所の強調まではできていない</p>	<p>道路上に一部疑わしい場所 (黄色の塊) があるが不明確である</p>	<p>樹木のテクスチャは抽出できているが、被害箇所は判読できない</p>

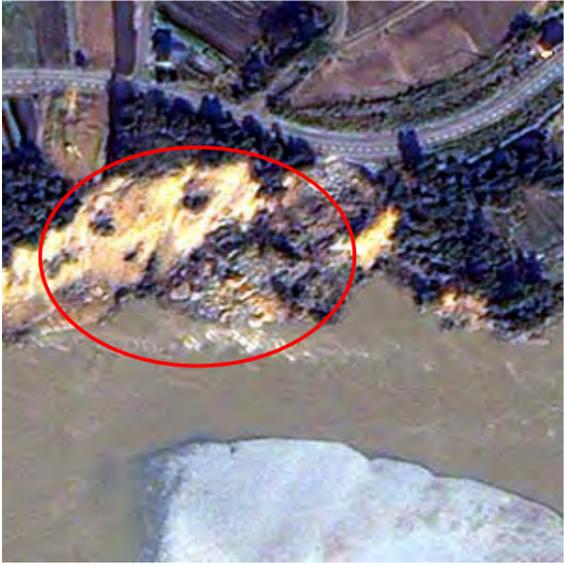
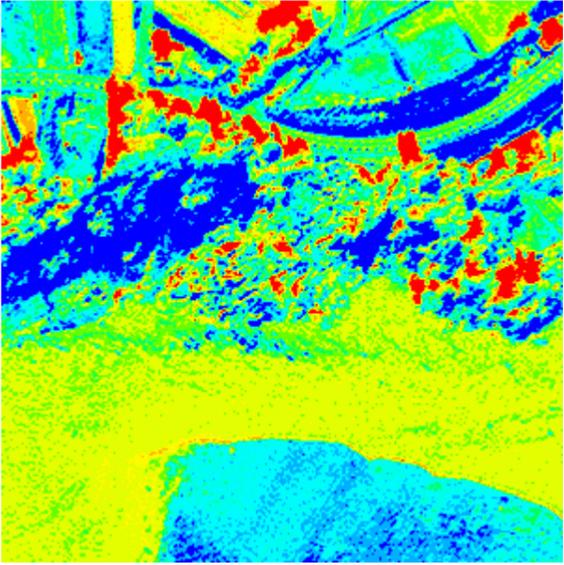
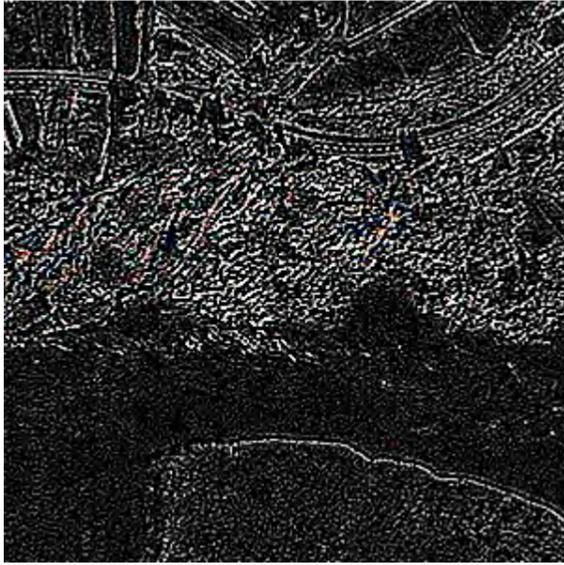
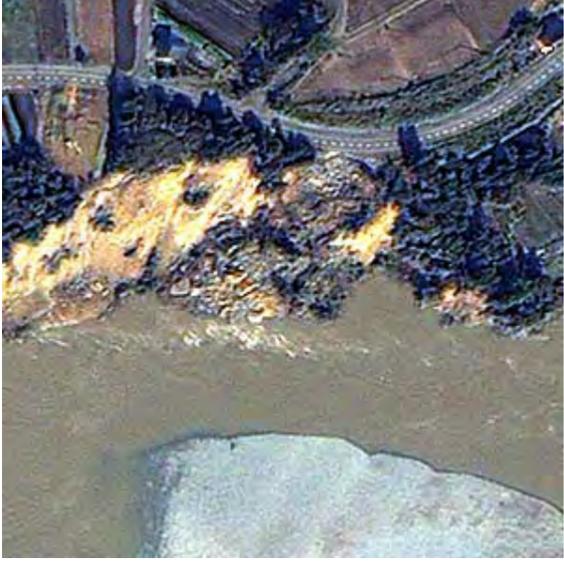
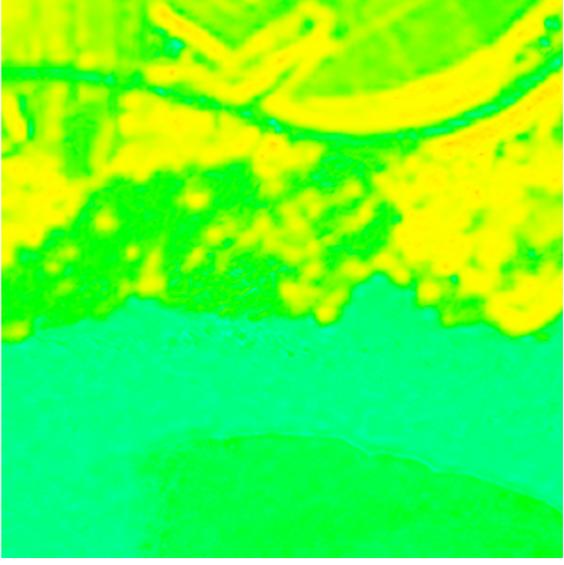
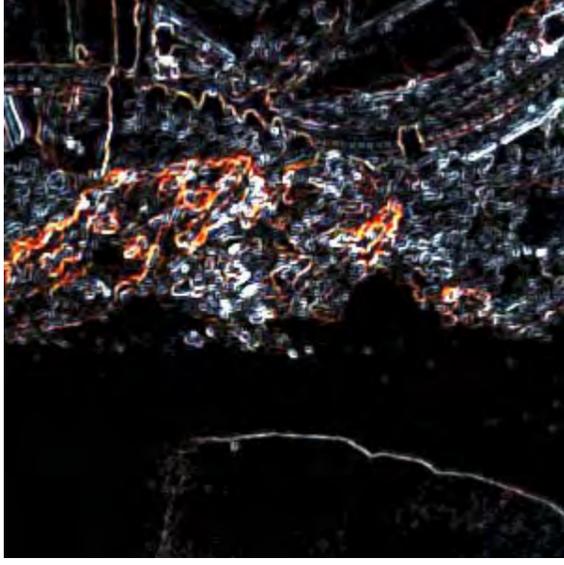
No.010	川口町 卯ノ木	被害形態：河岸斜面崩壊	被害規模：大
<p>【被災後 IKONOS パンシャープン】</p>

<p>河岸斜面が大きく崩壊している</p>	<p>崩壊部分が分類できているように見えるが、地形情報等がないと断定できない</p>	<p>エッジが細かいため、エッジ抽出からは判読できない</p>	
<p>【エッジ強調】 評価： ()</p>

<p>崩壊した部分のエッジが強調され、判読しやすくなっている</p>	<p>斜面の範囲が別情報で認識可能であれば、NDVI から斜面の緑色の部分が被害箇所と判読できる</p>	<p>赤い範囲が斜面崩壊した箇所である</p>

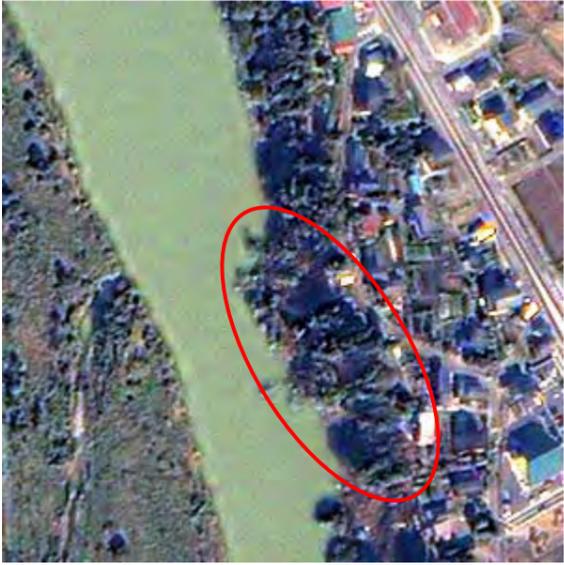
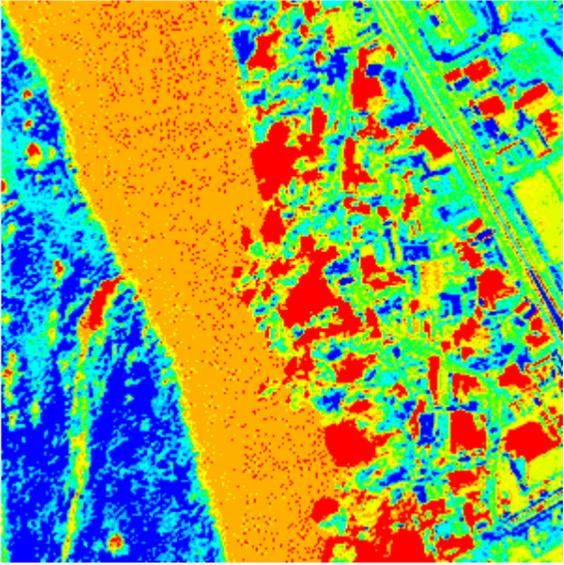
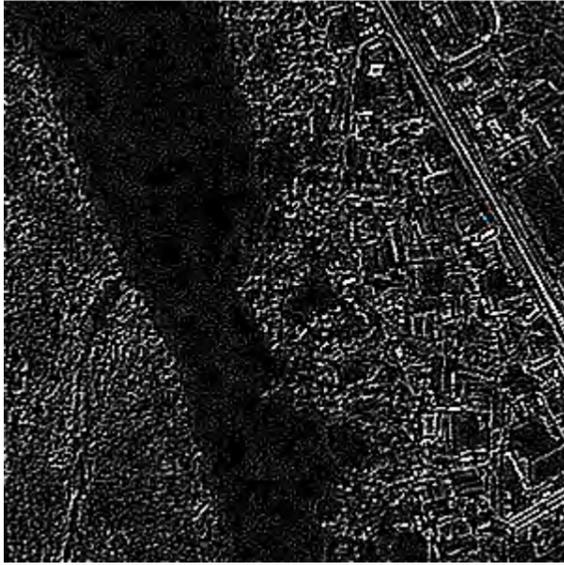
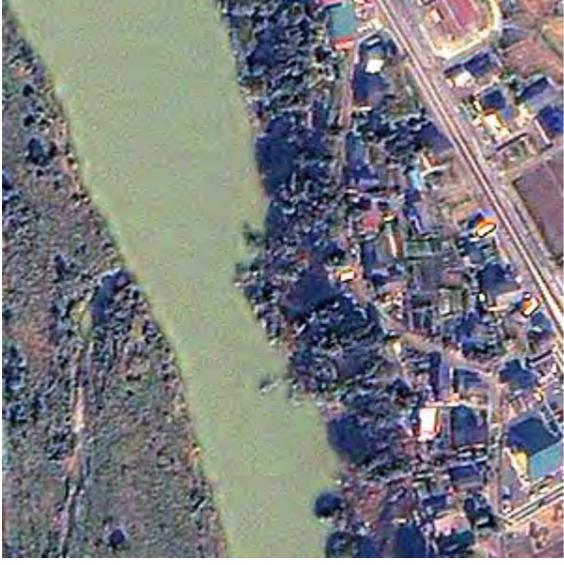
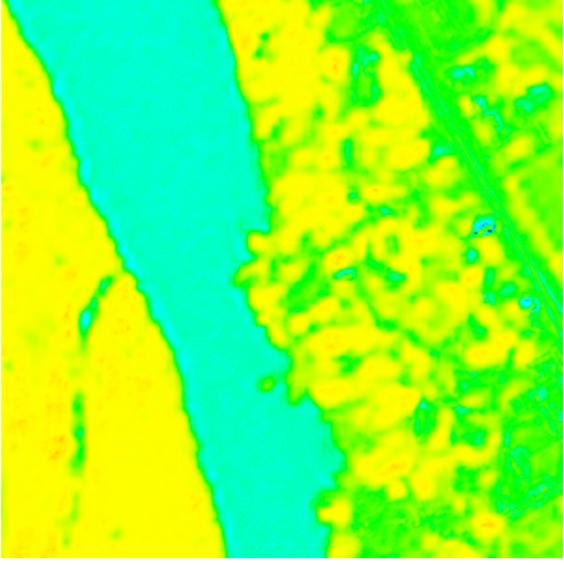
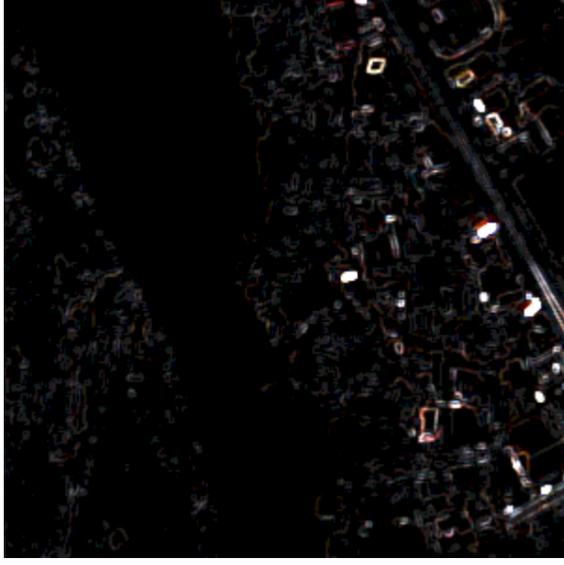
No.011	川口町 中山	被害形態：河岸斜面崩壊	被害規模：中
<p>【被災後 IKONOS パンシャープン】</p>

<p>河岸斜面が崩壊している</p>	<p>崩壊した土砂の赤色と、周辺の建物の赤色との区別ができないため、明確に被害箇所を判読できない</p>	<p>全体的にエッジが細かいため、エッジ抽出から被害範囲は判読できない</p>	
<p>【エッジ強調】 評価：（ ）</p>

<p>原画像と判読のレベルは変わらない</p>	<p>明確な分類ができないため、NDVI からは判読できない</p>	<p>テクスチャの抽出ができなかったため判読できない</p>

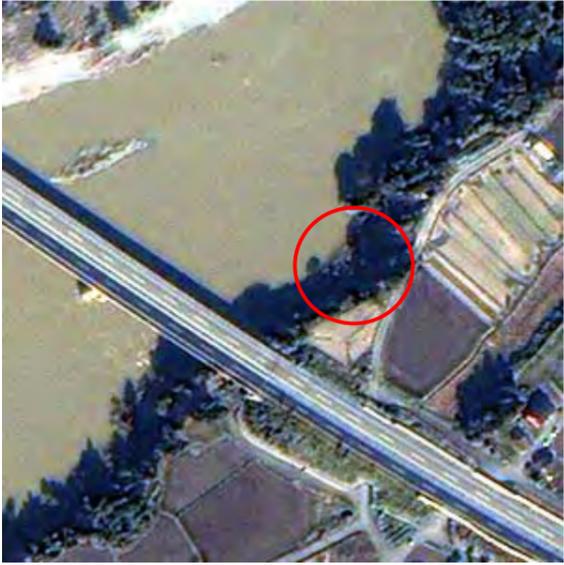
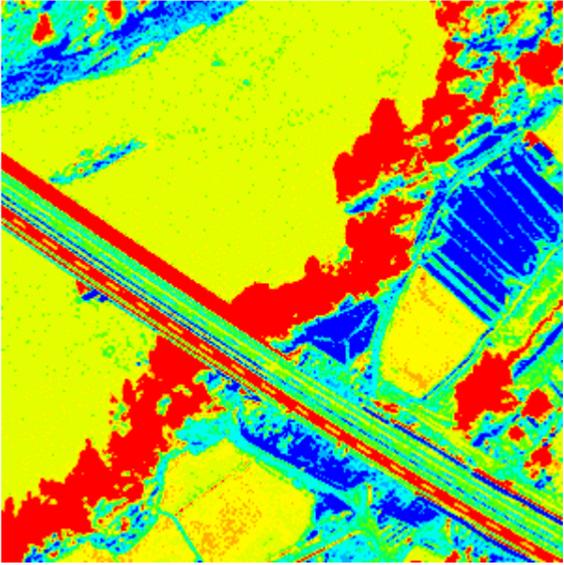
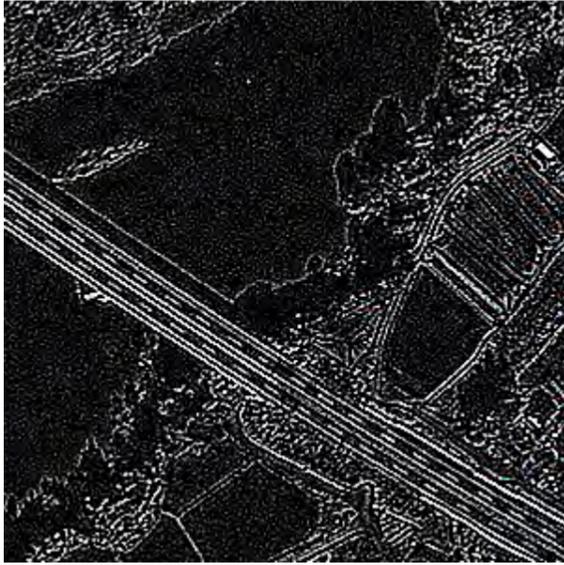
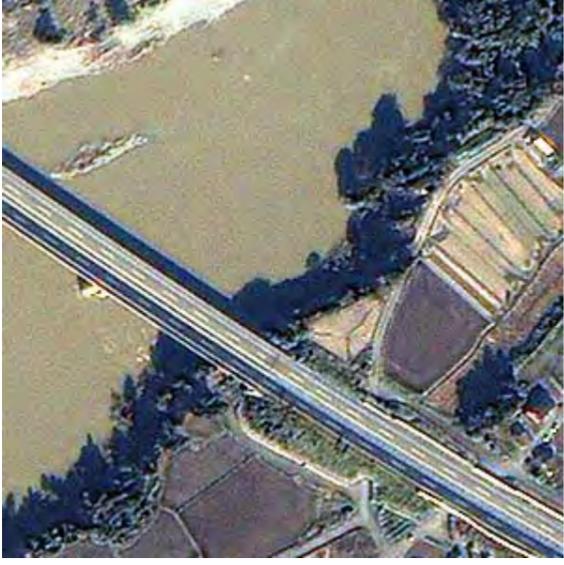
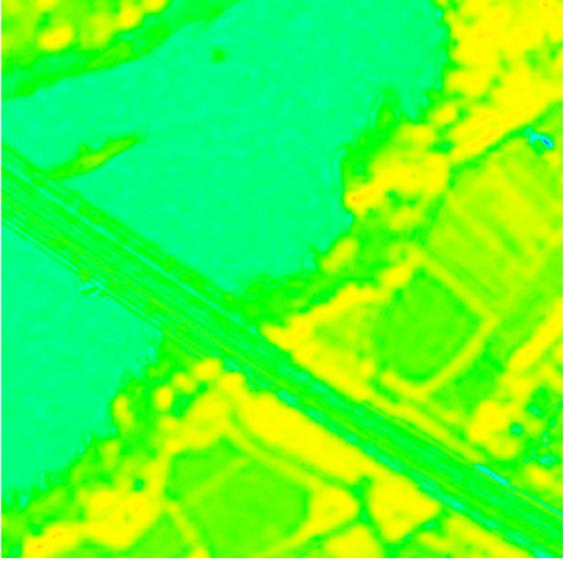
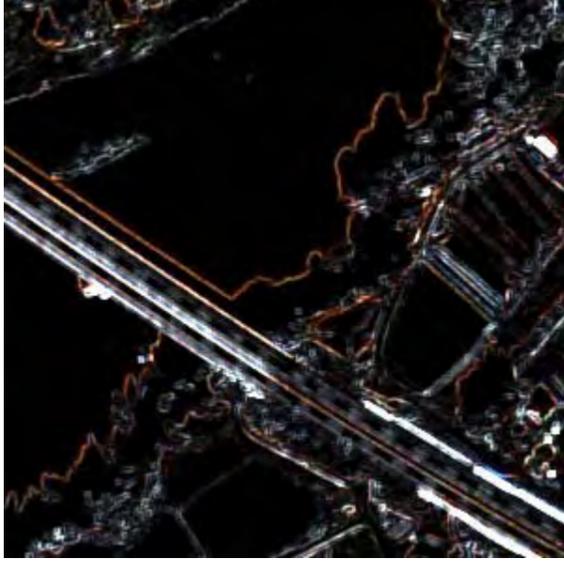
No.012	川口町 西川口	被害形態：河岸斜面崩壊	被害規模：小
<p>【被災後 IKONOS パンシャープン】</p>

<p>河岸斜面が崩壊しているが、影になっているため不明瞭である</p>	<p>赤色の影の中に小さな青い箇所が見られるが、被害箇所かどうかの明確な判断はできない</p>	<p>エッジ抽出からは判読できない</p>	
<p>【エッジ強調】 評価： ()</p>

<p>原画像が明瞭なため、判読のレベルは変わらない</p>	<p>NDVI からは判読できない</p>	<p>輪郭は明瞭に抽出されているが、テクスチャから被害箇所は判読できない</p>

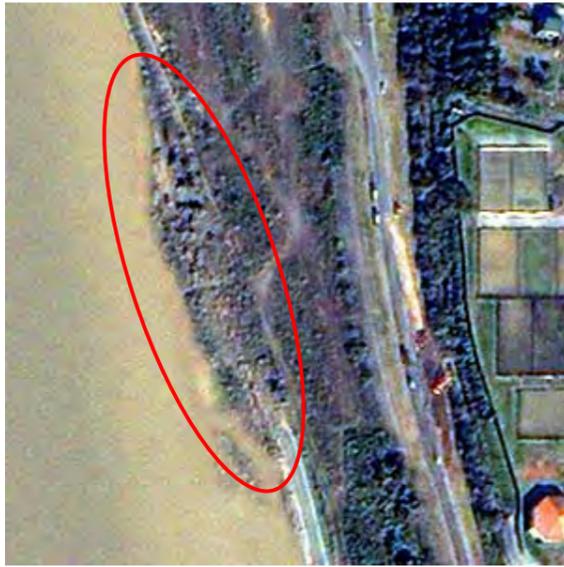
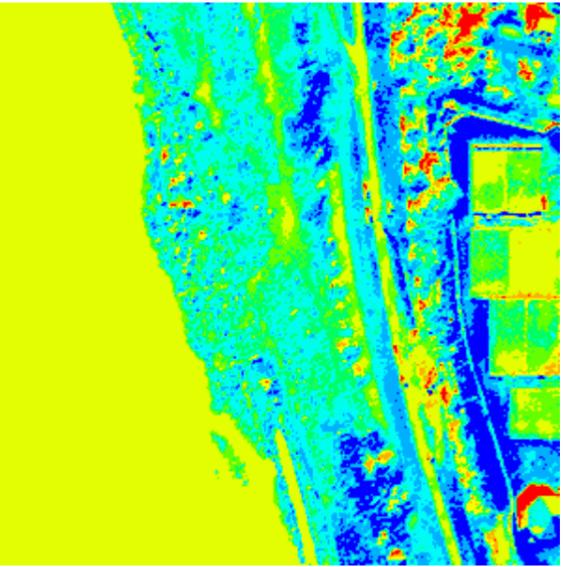
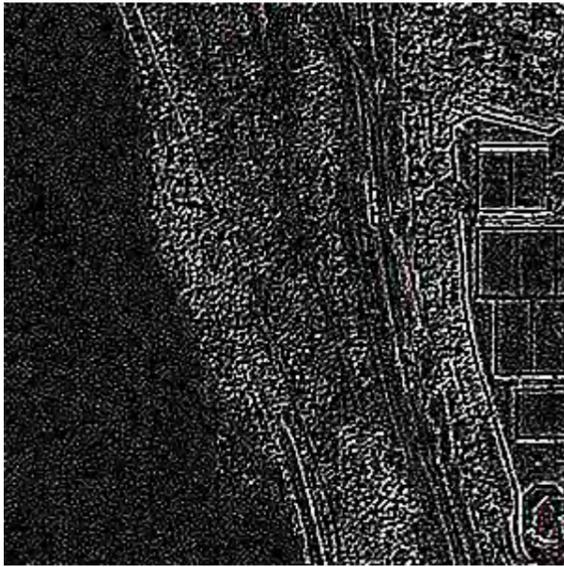
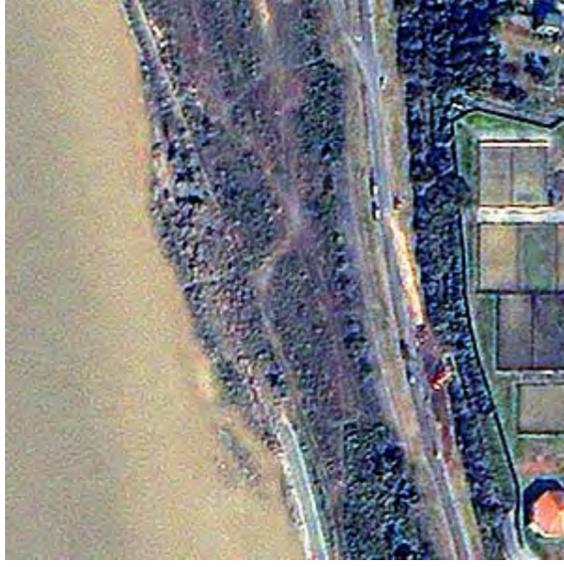
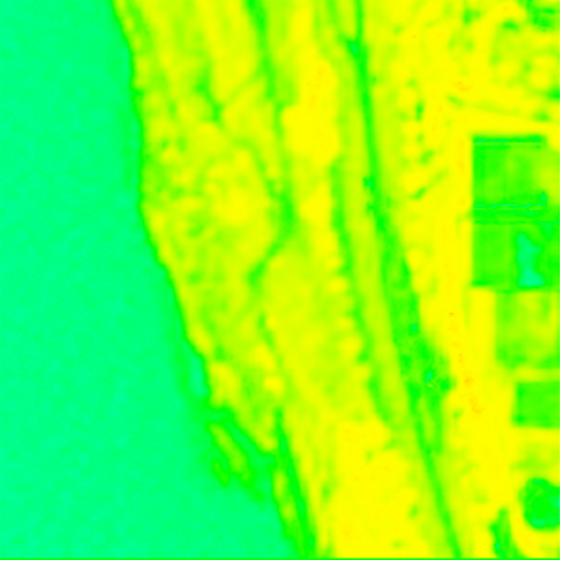
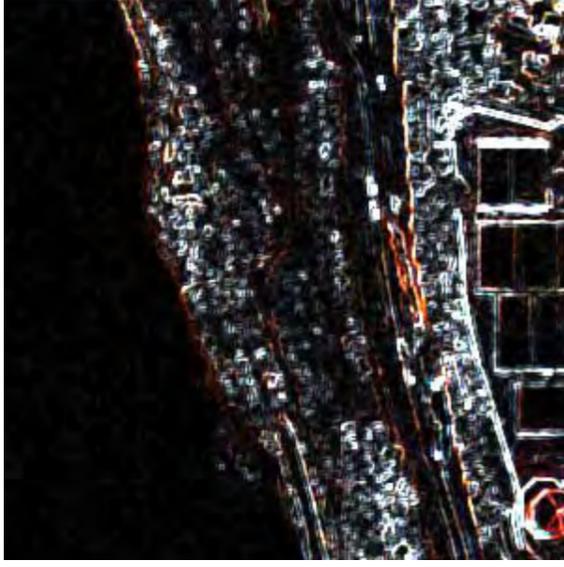
No.013	長岡市 三俣野町	被害形態：堤防護岸変状	被害規模：大
<p>【被災後 IKONOS パンシャープン】</p>

<p>堤防が大きく崩れている</p>	<p>川の中に青色の部分が崩れ出ているように見えるため、川側に対しての被害範囲は判読できる。陸側は不明瞭である</p>	<p>堤防の線状が変形して被害を受けていることが判読できる</p>	
<p>【エッジ強調】 評価： ()</p>

<p>堤防が崩れている部分のエッジが強調されて、判読しやすくなっている</p>	<p>色情報からは判読できないが、教師なし分類同様に川側への被害範囲は判読できる</p>	<p>堤防の線状が変形して被害を受けていることが判読できる</p>
