国総研資料 第362号

新潟県中越地震・スマトラ沖地震津波施設被害の

衛星画像による把握

Detection of Facility Damages by the Mid Niigata Prefecture Earthquake in 2004 &
Sumatra-Andaman Islands Earthquake Tsunami in 2004 by Using Artificial Satellite

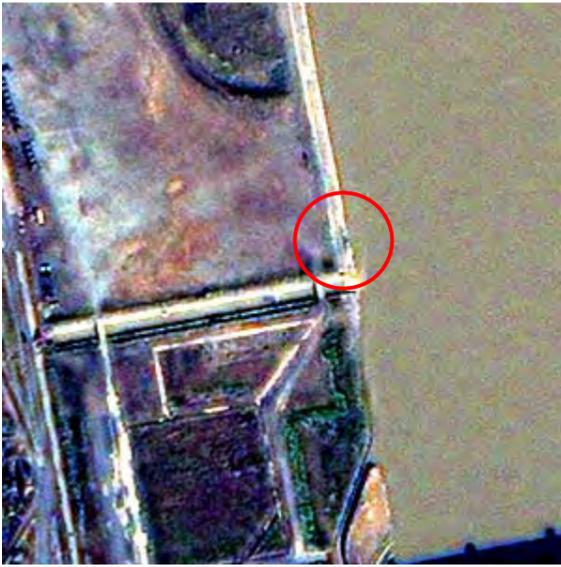
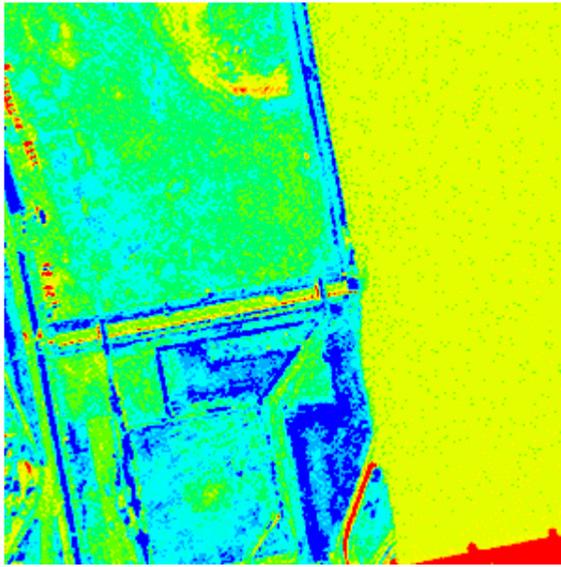
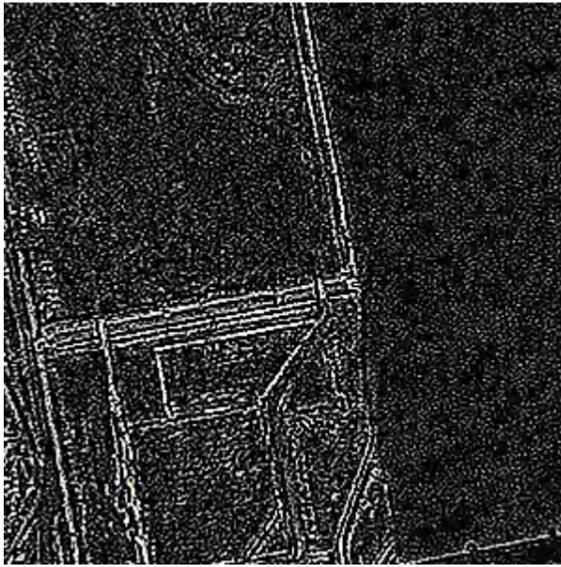
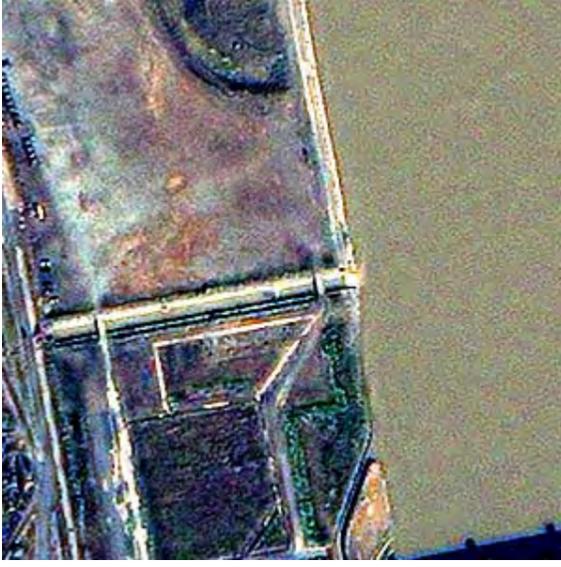
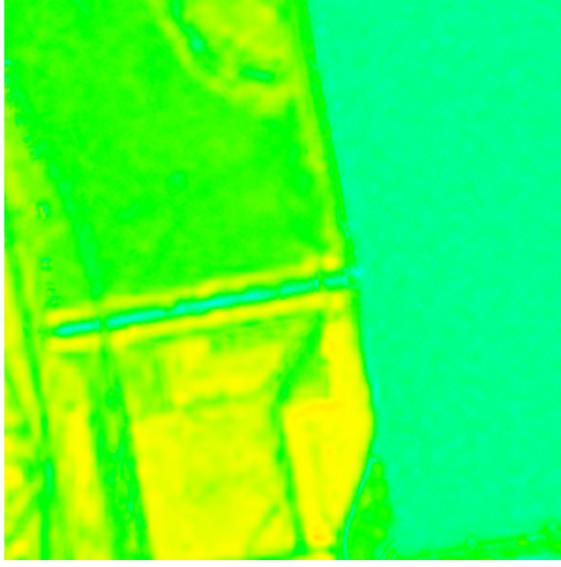
No.014	信濃川 妙見堰付近	被害形態：堤防護岸変状	被害規模：中
<p>【被災後 IKONOS パンシャープン】</p>

<p>堤防護岸が変状している</p>	<p>被害箇所が分類できていないため、教師なし分類から判読できない</p>	<p>線状の堤防が変形しているように見えるが、エッジが細いため不明瞭である</p>	
<p>【エッジ強調】 評価：()</p>

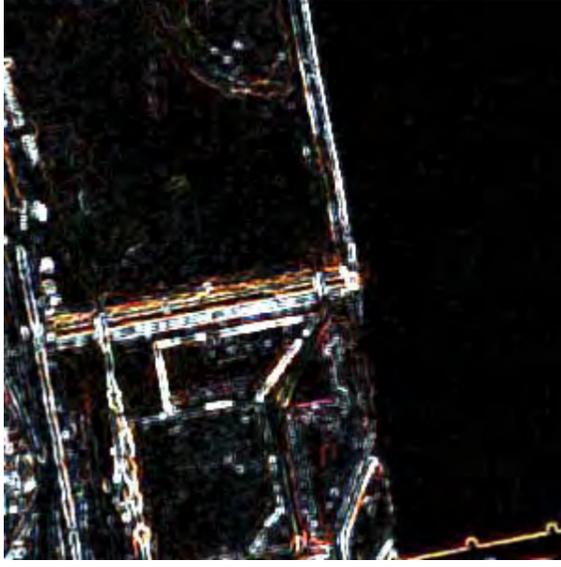
図 1-2-15 堤防護岸変状 (中規模) の各種画像処理結果

<p>エッジは強調されているが、原画像と判読のレベルは変わらない</p>	<p>堤防のラインがぼやけているため NDVI からは判読できない(植生指標であるため、構造物の被害判読には向かない)</p>	<p>輪郭が太いため、テクスチャから被害箇所は抽出できなかった</p>

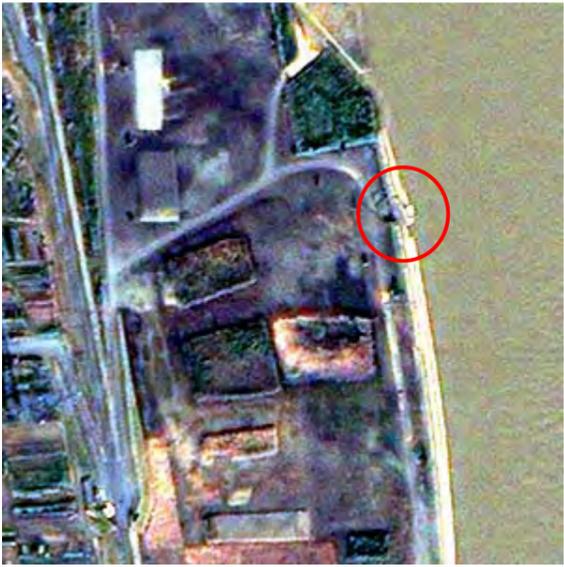
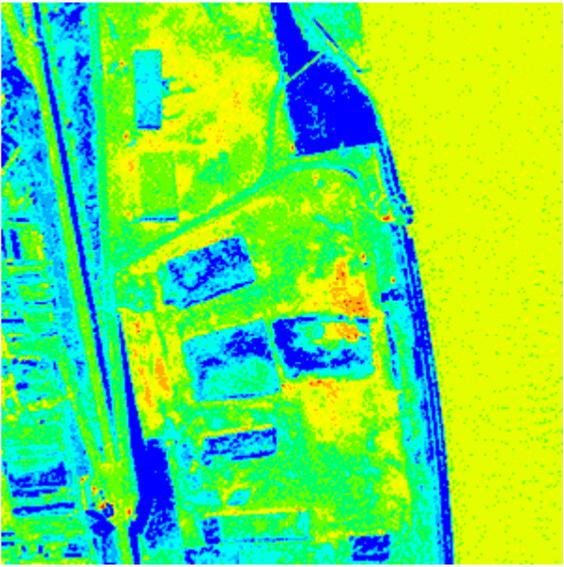
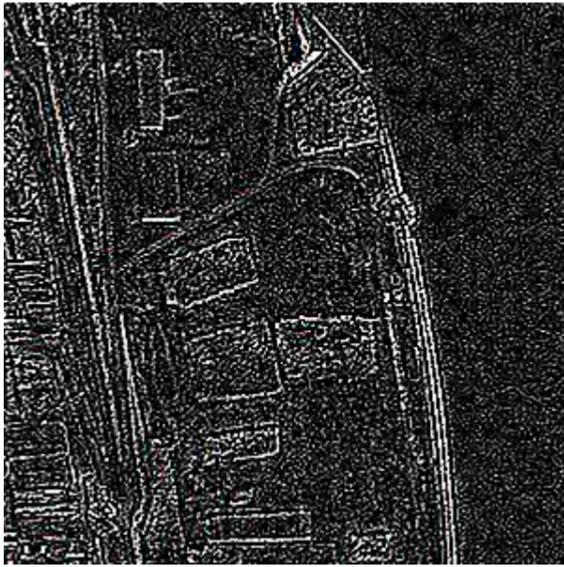
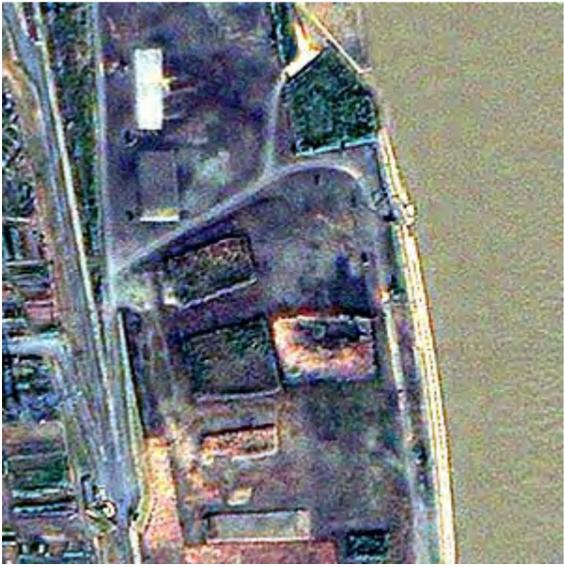
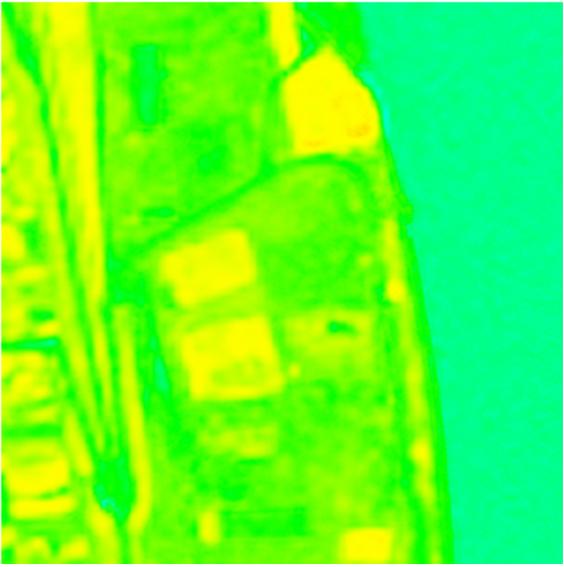
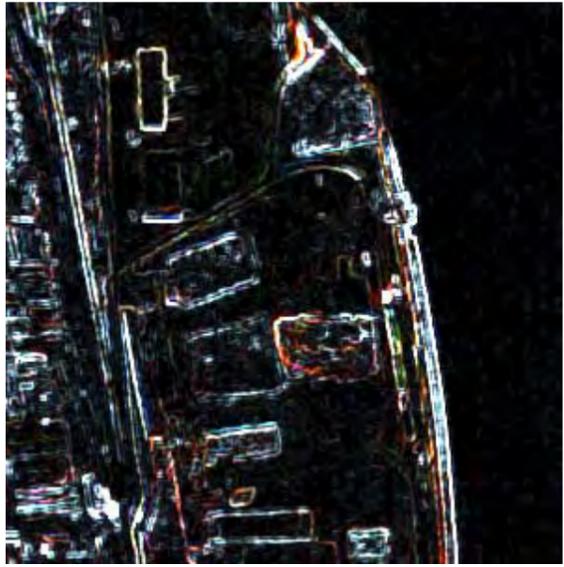
図 1-2-16 堤防護岸変状 (小規模) の各種画像処理結果

No.015	信濃川 妙見堰付近	被害形態：堤防護岸変状	被害規模：小
<p>【被災後 IKONOS パンシャープン】</p>

<p>堤防護岸が変状している</p>	<p>被害箇所の分類はできていないが、護岸のラインに注視すると、護岸が崩れていることが判読できる</p>	<p>エッジは細いが、護岸が変状していることが判読できる</p>	
<p>【エッジ強調】 評価： ()</p>

<p>輪郭が強調され、護岸の変状が判読しやすくなった</p>	<p>堤防のラインがぼやけているため、NDVI からは判読できない</p>	<p>輪郭が太いため、テクスチャから被害箇所は抽出できなかった</p>

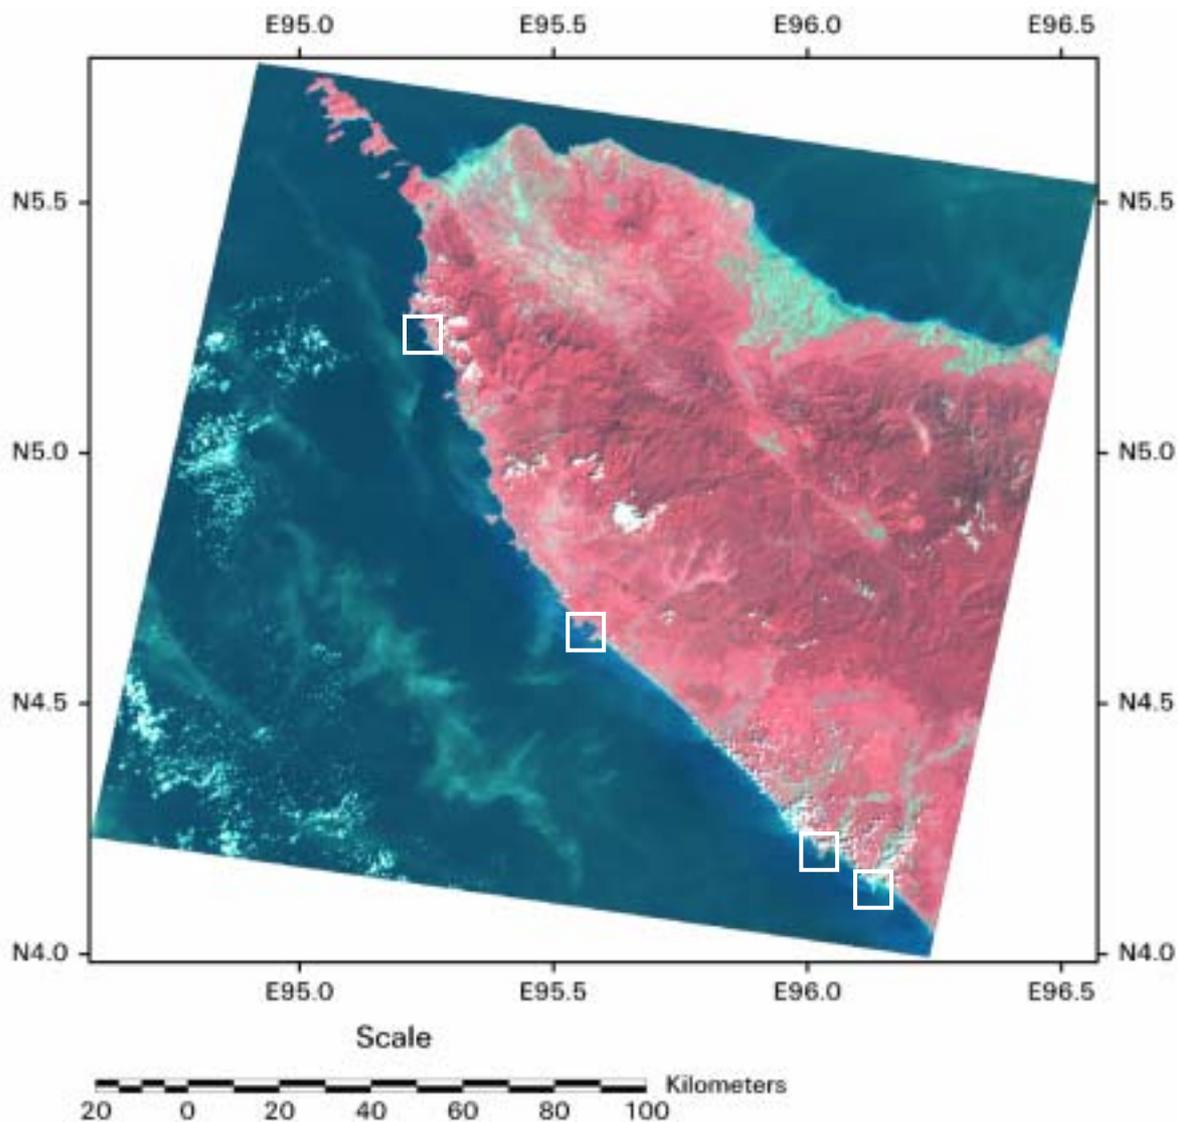
図2-3-6 選択した被害エリア（白枠が選択範囲）

また、図 2-3-5 には道路等の社会情報や河川等の地理情報を重ね、道路が集中している地域や河口周辺地域を「人口が集中する都市域」と判断した。スマトラ半島西部の海岸線沿いから人的被害が大きいと思われる範囲を選択し、高分解能衛星を用いて詳細な被害状況把握を行う範囲を図 2-3-6 に示す。選択した被害エリアの拡大図を図 2-3-7 から図 2-3-10 に示す。

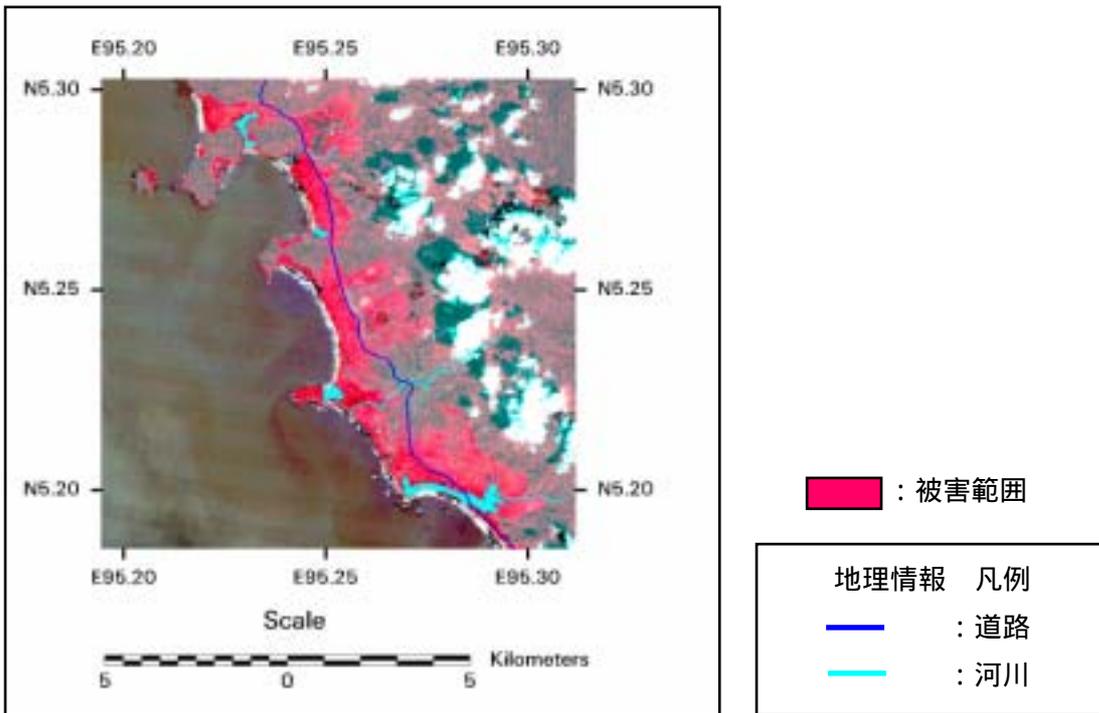
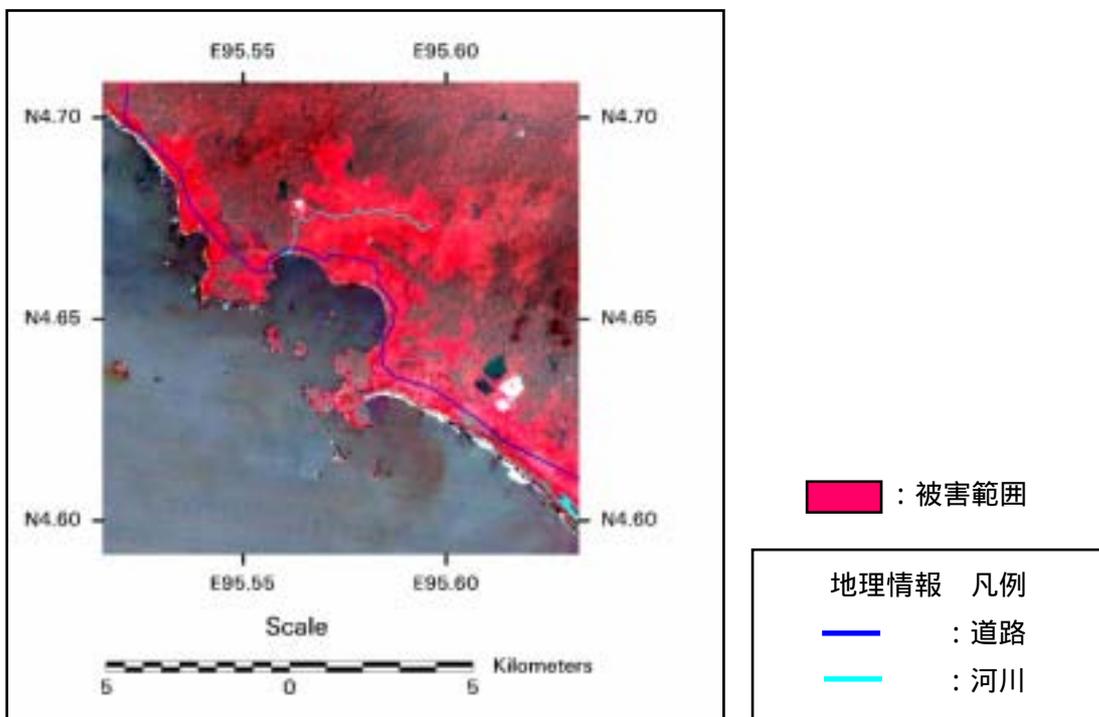
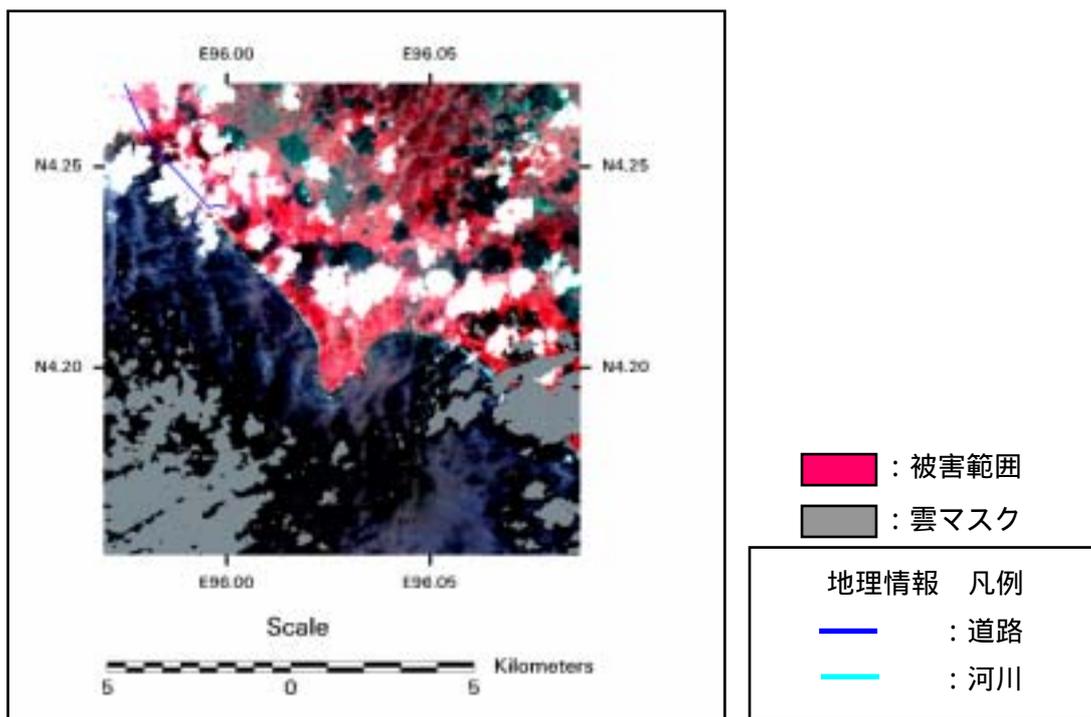
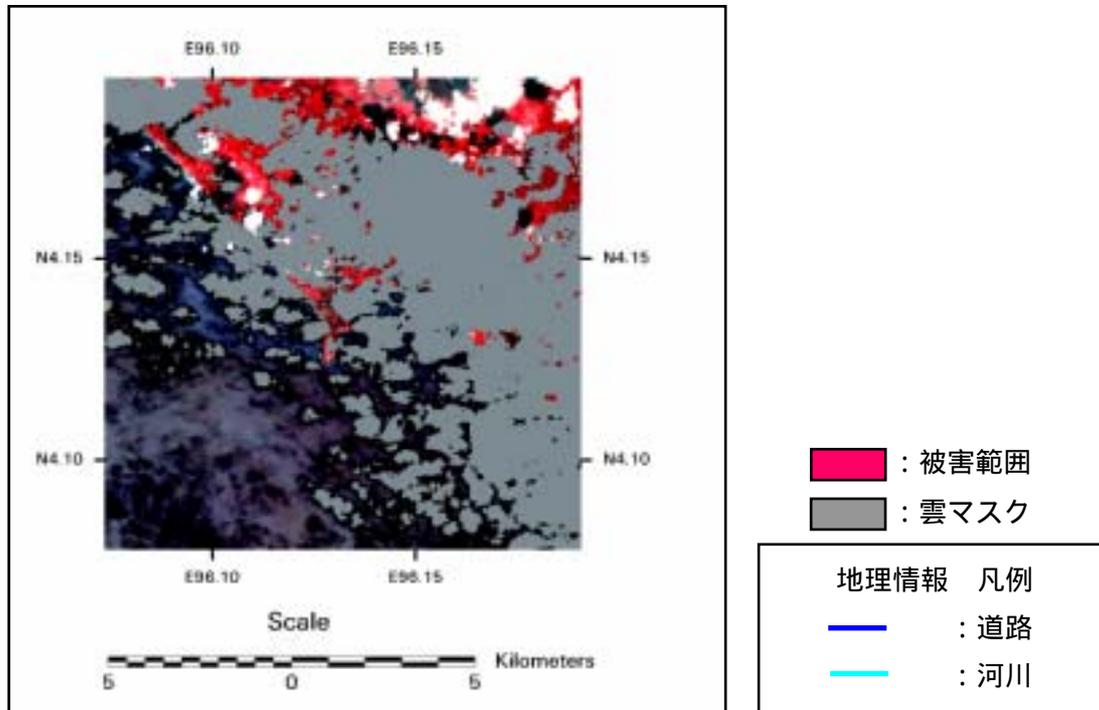
図2-3-7から図2-3-10は、フォルスカラー画像のため（R:G:B=B4:B3:B2=近赤外:緑:青）、被災前後の差分画像において「赤色が濃く残って表示された」ということは、近赤外波長の差分が大きいということである。すなわち、近赤外波長帯域に大きく反応する植生の変化が大きいことを示している。このことから、津波により植生が大きく被害を受けている範囲が判読できる。さらに、道路や河川といった都市情報を重ね合わせることによって、人口の集中する場所を推定することができる。今回は、人口が集中する都市域、かつ、植生の被害が大きい場所を、中分解能衛星を利用して選択した。選択した範囲の詳細な被害把握については、高分解能衛星を利用することとした。

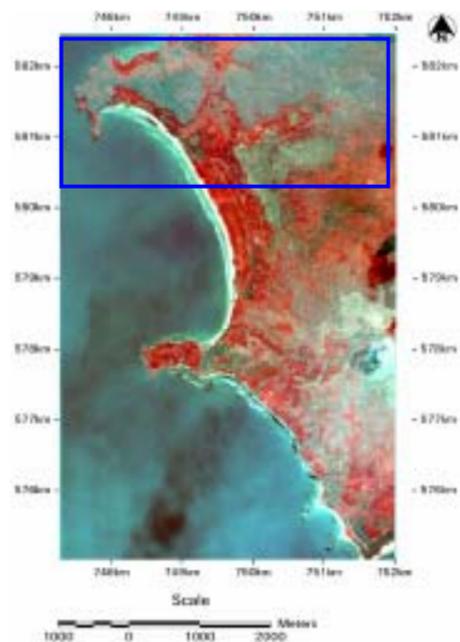
図 2-3-33 Blangme 差分画像

被災前の海岸線には植生分布が見られたが、津波により海岸線周辺の植生が被害を受けたため、「被災前 被災後」の処理を行うと、被災前の植生の部分が濃い赤で表示される。赤い範囲が主に被害を受けた範囲となる。

右上の拡大図において、海岸線付近の白色や黒色や所々にある赤色は、波の大小による反射の違いによって現れたものである。その内側にある赤い樹木やため池のような区画は、色が濃いことから差分の値が高く、津波の被害に遭い変化があったことを示している。さらに内側の樹林地は色が薄いことから被害を受けていないと言える。

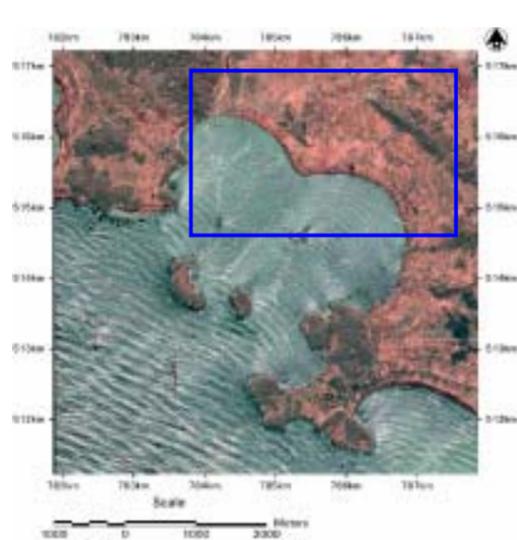
図 2-3-34 Calang 差分画像

海岸線沿いに道路が走っているが、全体的に樹木が多い場所である。標高の低い部分はほとんど津波による被害を受けているため、差分画像では赤く表示されている。ただし、図2-3-33と色の濃さが違うのは、被災前・被災後ともに撮影日が異なるため、日照量の違いによる反射輝度が異なるためである。小さな丘のような樹木地の部分は被害を逃れている為、黒く表示されている。道路が黒く表示されているのは、道路自体は津波を受けても構造物としては残っているため、被災前後で変化していないからである。

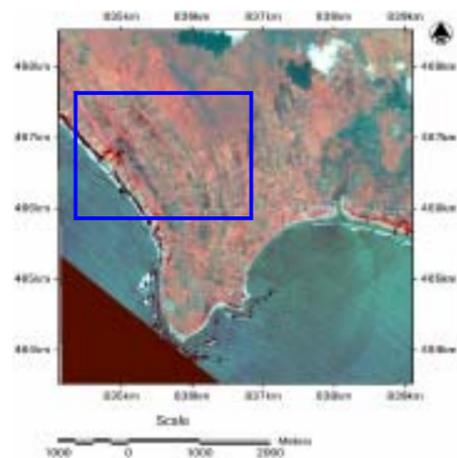
図 2-3-35 Kuala Bubon 差分画像

道路沿には建物や橋梁といった構造物があるが、周辺は農業地域である。この範囲は5km四方であるが、ほぼ全域津波による被害を受けているので、差分の結果も全体的に被災前の状況を示すような色が付いている。赤い部分が植生被害、黒い部分が構造物の被害を受けた箇所である。

右上の拡大図は、被災後において津波の水が引く際の流路になった場所である。被災前の状況を表す画像と被災後の波の画像が合成された画像になっている。赤色が特に濃い部分は波による反射が強い部分である。

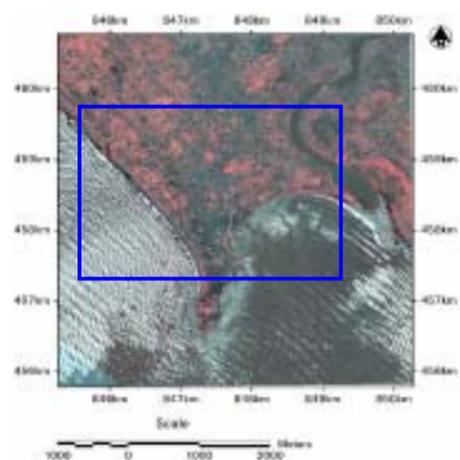
図 2-3-36 Meulaboh 差分画像

この範囲は都市部であるため、主に構造物が津波による被害を受けた。被災後に構造物が崩壊・散乱して画像上では明るく（反射が強く）なっているため、差分画像では黒く表示されている部分が構造物が崩壊した箇所となる。

右上の拡大図は、河口の形状が大きく変わってしまっていることが読み取れる。また、川に架かっている橋も二重に見えるため、被災前後で位置が変化した（流された）ことが確認できる。
