## 1 . 新潟中越地震被災施設の人工衛星画像からの抽出

### 1 . 1 被害状況

#### ( 1 ) 被害の概要

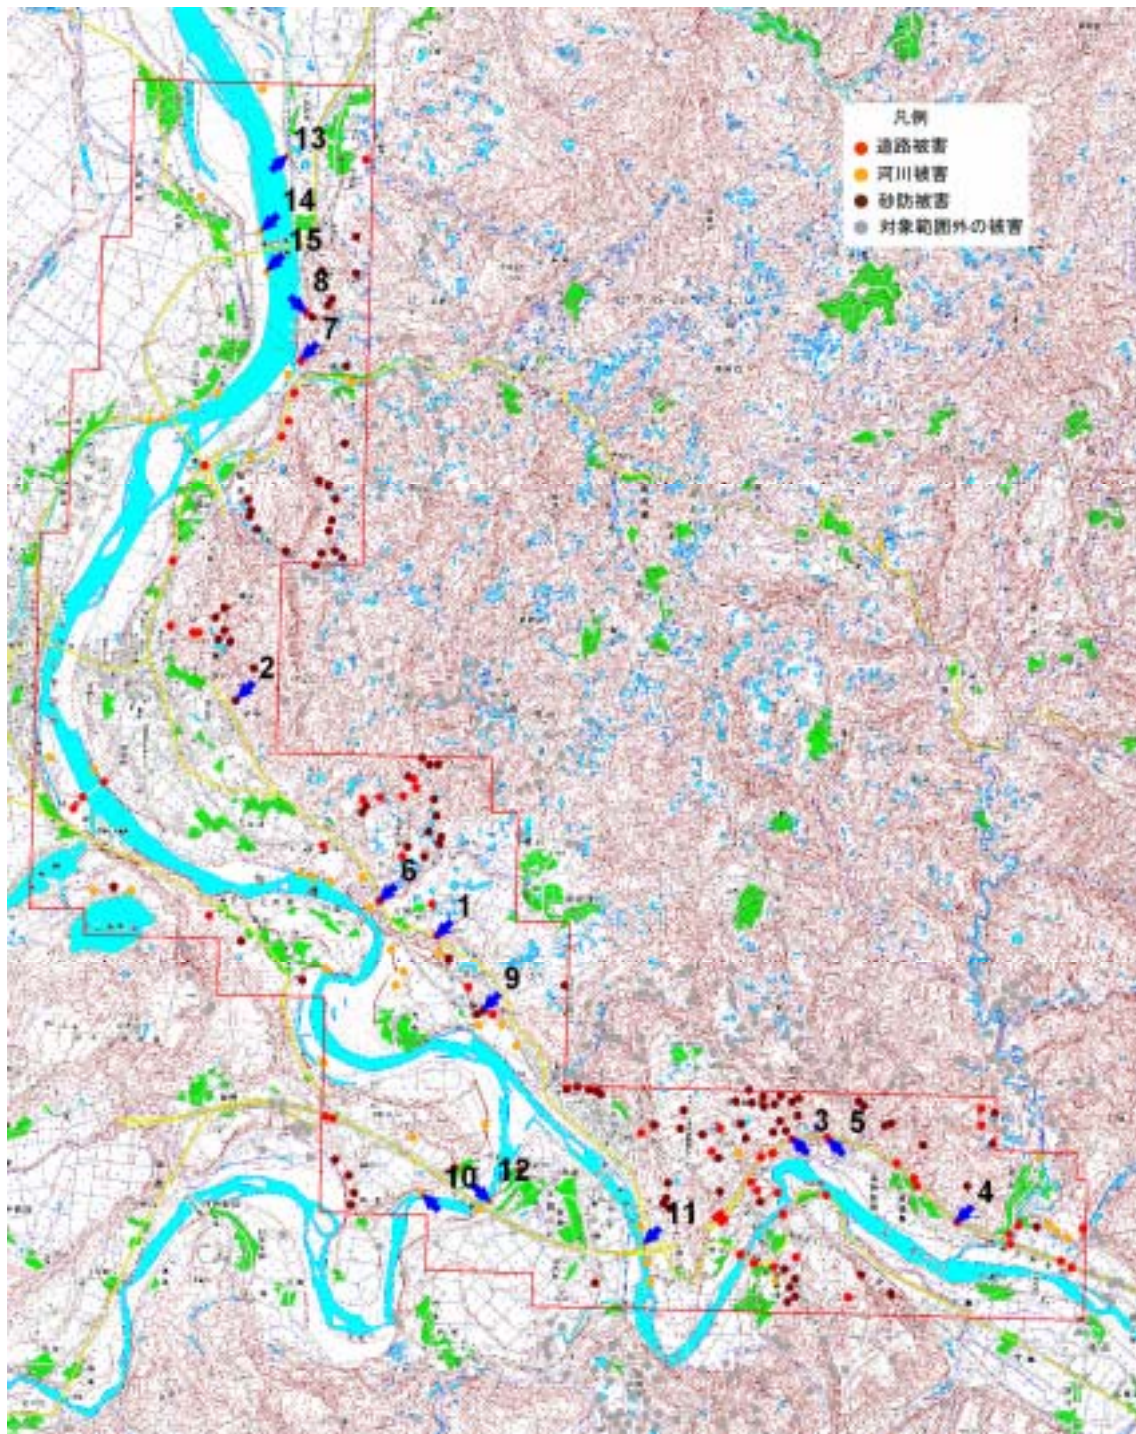
図1-1-1 信濃川および魚野川沿いの地震被害分布

図1-1-1に地震による被害箇所の分布図を示す。「平成16年新潟中越地震 災害状況図 速報版」および10月24日に撮影された航空写真をもとに、次章で画像処理した地域を中心に追加判読し地図上に示したものである。

「平成16年新潟県中越地震災害状況図 速報版」および10月23日撮影の空中写真による
