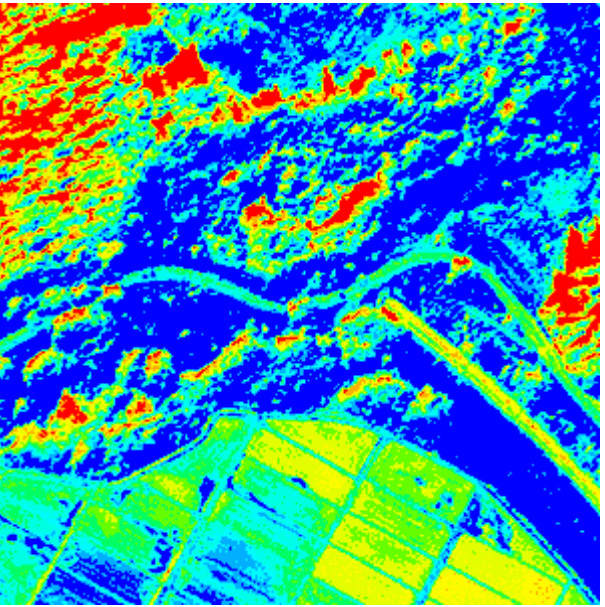
<p>【教師なし分類】 評価： ( × )</p>

<p>小規模の土砂が道路上に覆われている</p>	<p>道路上にいくつか赤い部分があるが、道路脇の樹木のようにも判断できるため、被害箇所とは言い切れない</p>	<p>エッジが細かいため、エッジ抽出からは判読できない</p>	
<p>【エッジ強調】 評価： ( )</p>

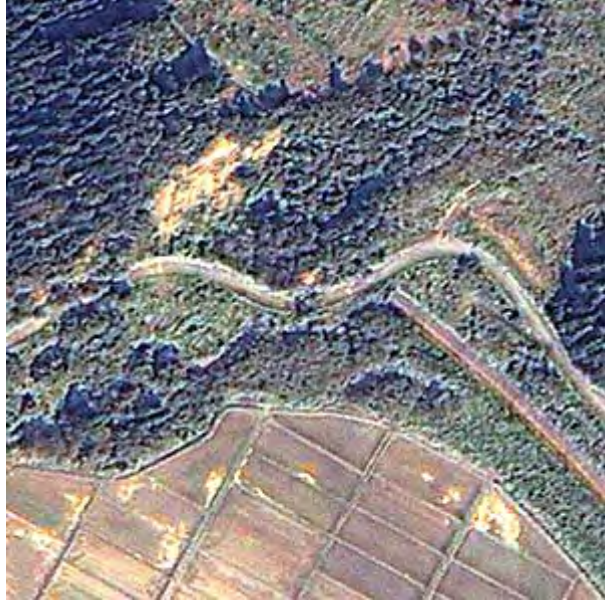
<p>樹木のエッジは強調され判読しやすくなっているが、被害箇所の強調まではできていない</p>	<p>道路上に一部疑わしい場所 (黄色の塊) があるが不明確である</p>	<p>樹木のテクスチャは抽出できているが、被害箇所は判読できない</p>

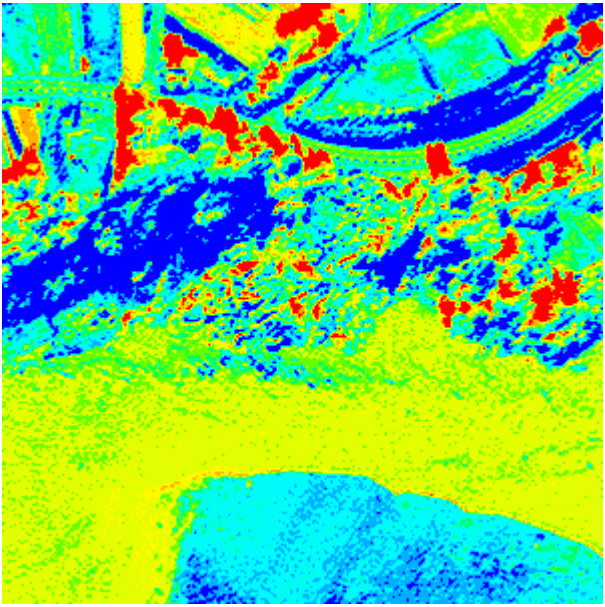
<p>【教師なし分類】 評価： ( × )</p>

<p>河岸斜面が大きく崩壊している</p>	<p>崩壊部分が分類できているように見えるが、地形情報等がないと断定できない</p>	<p>エッジが細かいため、エッジ抽出からは判読できない</p>	
<p>【エッジ強調】 評価： ( )</p>

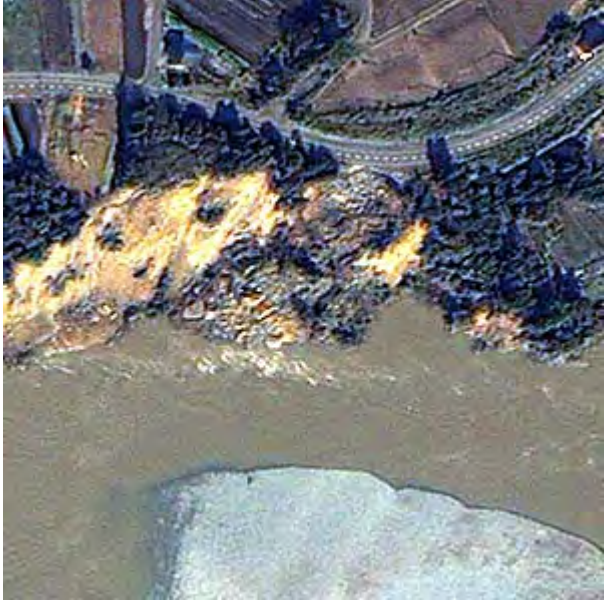
<p>崩壊した部分のエッジが強調され、判読しやすくなっている</p>	<p>斜面の範囲が別情報で認識可能であれば、NDVI から斜面の緑色の部分が被害箇所と判読できる</p>	<p>赤い範囲が斜面崩壊した箇所である</p>

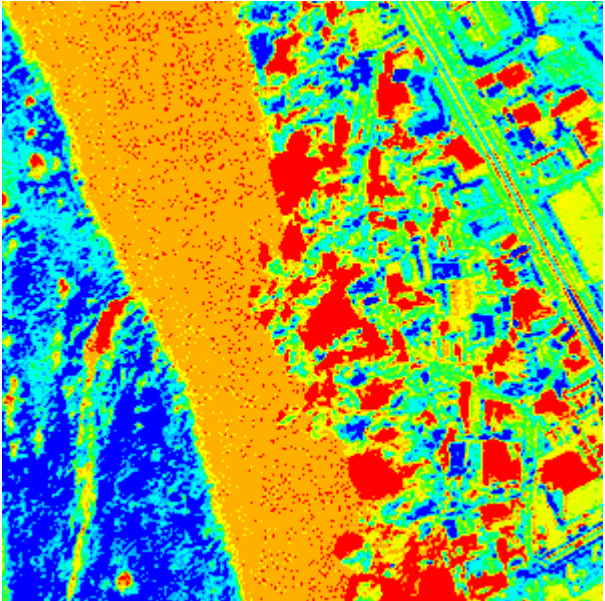
<p>【教師なし分類】 評価：×（×）</p>

<p>河岸斜面が崩壊している</p>	<p>崩壊した土砂の赤色と、周辺の建物の赤色との区別ができないため、明確に被害箇所を判読できない</p>	<p>全体的にエッジが細かいため、エッジ抽出から被害範囲は判読できない</p>	
<p>【エッジ強調】 評価：（ ）</p>

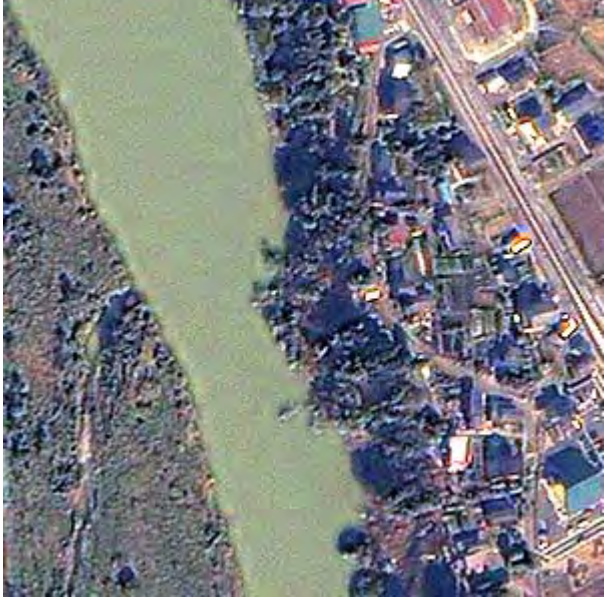
<p>原画像と判読のレベルは変わらない</p>	<p>明確な分類ができないため、NDVI からは判読できない</p>	<p>テクスチャの抽出ができなかったため判読できない</p>

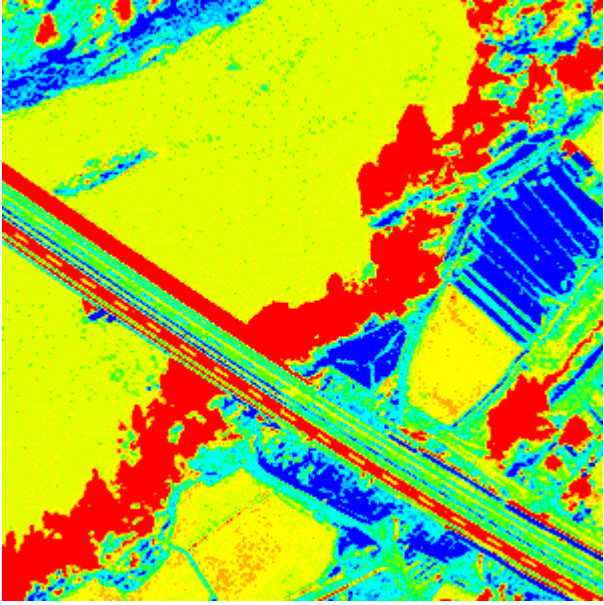
<p>【教師なし分類】 評価： ( × )</p>

<p>河岸斜面が崩壊しているが、影になっているため不明瞭である</p>	<p>赤色の影の中に小さな青い箇所が見られるが、被害箇所かどうかの明確な判断はできない</p>	<p>エッジ抽出からは判読できない</p>	
<p>【エッジ強調】 評価： ( )</p>

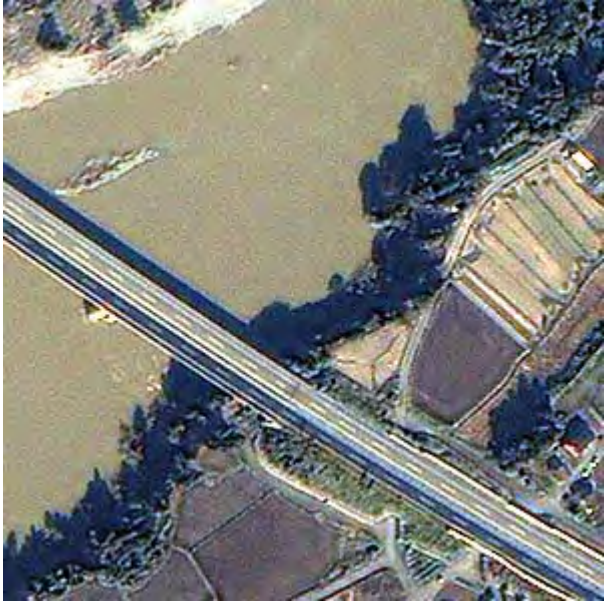
<p>原画像が明瞭なため、判読のレベルは変わらない</p>	<p>NDVI からは判読できない</p>	<p>輪郭は明瞭に抽出されているが、テクスチャから被害箇所は判読できない</p>
