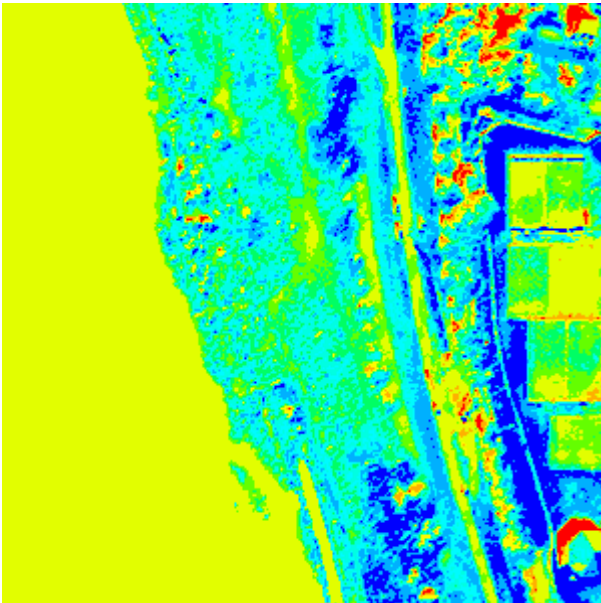
<p>【教師なし分類】 評価： (×)</p>

<p>堤防が大きく崩れている</p>	<p>川の中に青色の部分が崩れ出ているように見えるため、川側に対しての被害範囲は判読できる。陸側は不明瞭である</p>	<p>堤防の線状が変形して被害を受けていることが判読できる</p>	
<p>【エッジ強調】 評価： ()</p>

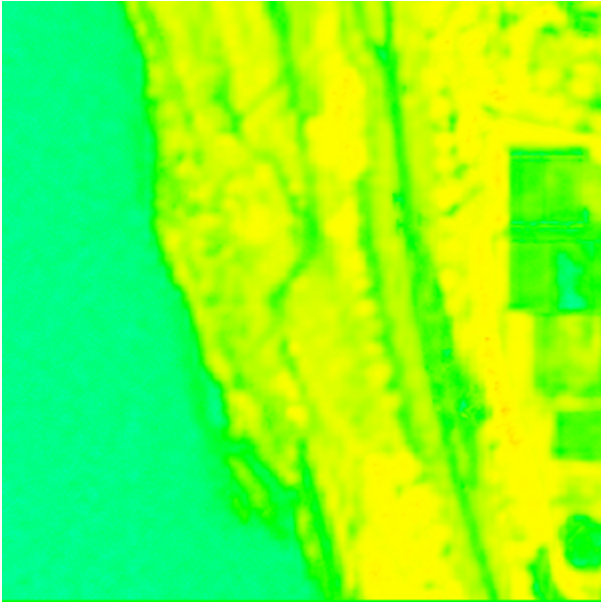
<p>【画像間演算 (NDVI)】 評価： (×)</p>

<p>堤防が崩れている部分のエッジが強調されて、判読しやすくなっている</p>	<p>色情報からは判読できないが、教師なし分類同様に川側への被害範囲は判読できる</p>	<p>堤防の線状が変形して被害を受けていることが判読できる</p>

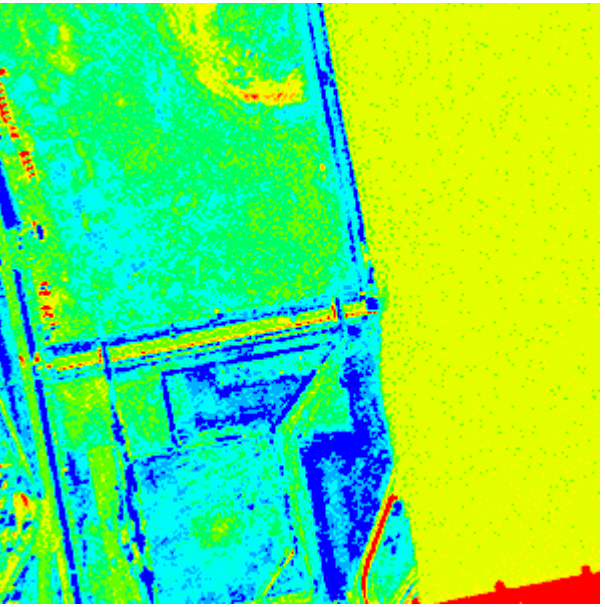
<p>【教師なし分類】 評価：×（×）</p>

<p>堤防護岸が変状している</p>	<p>被害箇所が分類できていないため、教師なし分類から判読できない</p>	<p>線状の堤防が変形しているように見えるが、エッジが細いため不明瞭である</p>	
<p>【エッジ強調】 評価：（ ）</p>

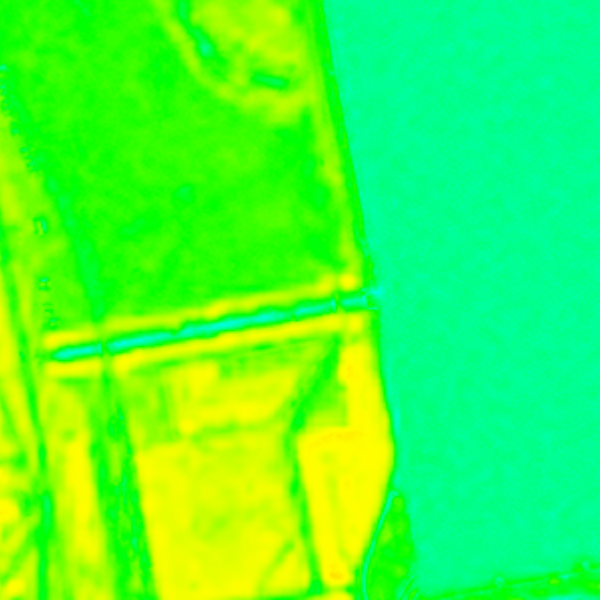
<p>【画像間演算（NDVI）】 評価：×（×）</p>

<p>エッジは強調されているが、原画像と判読のレベルは変わらない</p>	<p>堤防のラインがぼやけているため NDVI からは判読できない（植生指標であるため、構造物の被害判読には向かない）</p>	<p>輪郭が太いため、テクスチャから被害箇所は抽出できなかった</p>

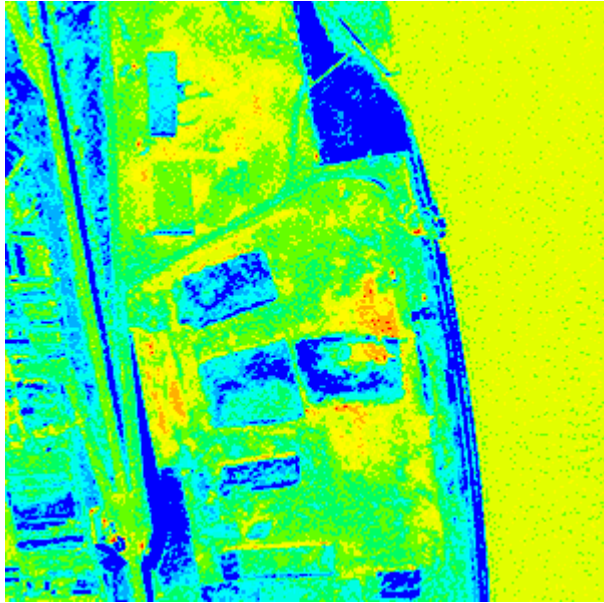
<p>【教師なし分類】 評価： ()</p>

<p>堤防護岸が変状している</p>	<p>被害箇所の分類はできていないが、護岸のラインに注視すると、護岸が崩れていることが判読できる</p>	<p>エッジは細いが、護岸が変状していることが判読できる</p>	
<p>【エッジ強調】 評価： ()</p>

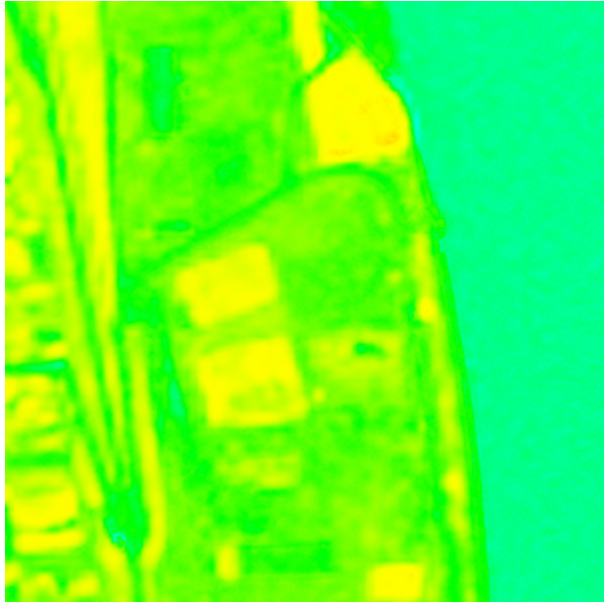
<p>【画像間演算 (NDVI)】 評価： × (×)</p>

<p>輪郭が強調され、護岸の変状が判読しやすくなった</p>	<p>堤防のラインがぼやけているため、NDVI からは判読できない</p>	<p>輪郭が太いため、テクスチャから被害箇所は抽出できなかった</p>
