4. 3 沿道植物現地調査

4. 3. 1 調査概要

平成 16 年度の全国土壌調査実施地点 42 地点について、平成 18 年度は沿道の植物、特に街路樹を対象とし、生育状況を把握し、凍結防止剤との関連を検討する基礎資料とするものである。

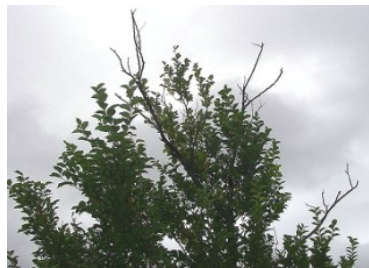
先枯れ状態

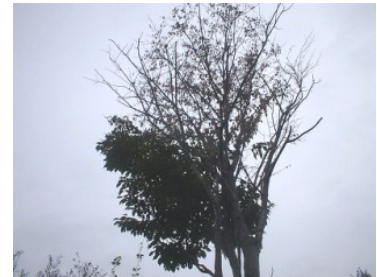
部分枯れ状態

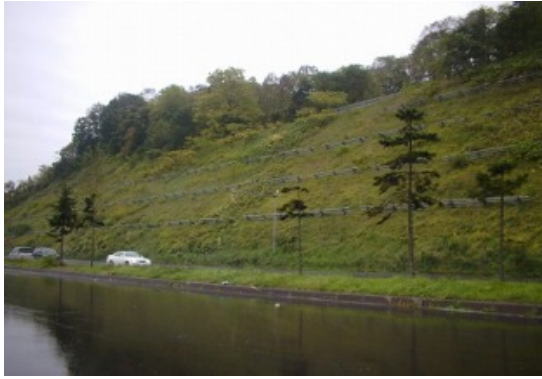
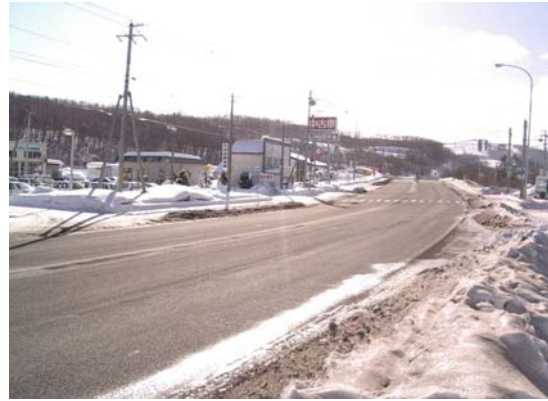
地点名	神居町（北海道旭川市）				
植物調査	126kp	植生形態	街路樹	車道端からの距離	2.2m
土壌調査	129.4kp	生育不良発生	有	損傷	無
凍結防止剤名	固形剤	塩化マグネシウム	溶液剤	塩化カルシウム

- 11本中2本が生育不良発生樹木
(生育不良発生部位の高さ：1.6～5.4m)
- そのうち1本が立枯れ(管理地内：樹高2.9m)
- 生育不良内容：先枯れ、立枯れ、道路側枝無し
- 生育不良要因：植栽方法等の可能性も考えられる。

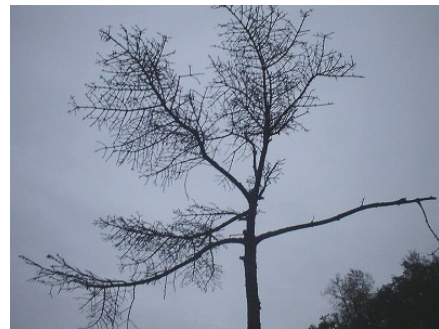
代表樹木(街路樹)：アカエゾマツ(常緑針葉樹)

< 生育不良有り >

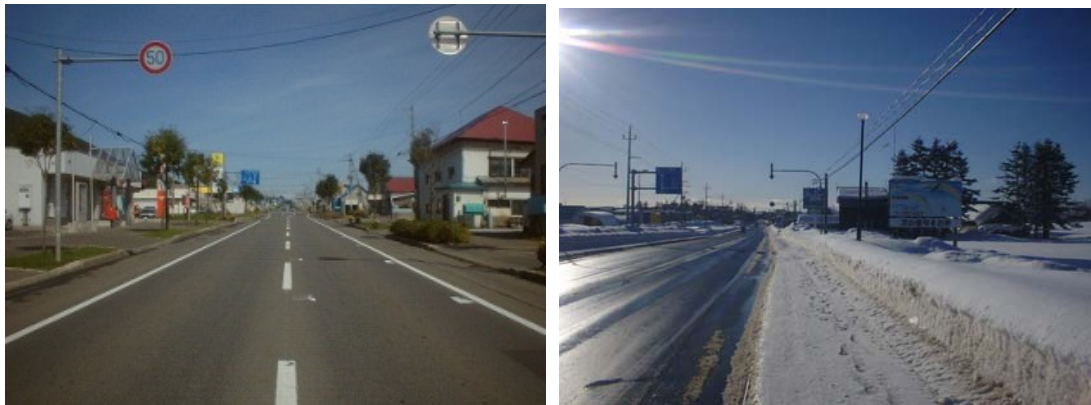
地点名	留寿都村（北海道虻田郡）				
植物調査	73kp	植生形態	街路樹	車道端からの距離	1.5m
土壌調査	74.4kp	生育不良発生	有	損傷	有
凍結防止剤名	固形剤	塩化ナトリウム	溶液剤	塩化カルシウム

- 6本中1本が生育不良発生樹木
(生育不良発生部位の高さ：4.0～6.0m)
- 6本中2本が損傷有り樹木
- 生育不良内容：先枯れ、部分枯れ等
- 生育不良内容：損傷等の影響による生育不良と考えられる。
- 損傷内容：幹折れ、傷有り。
- 損傷要因：歩道の除雪作業に伴う機材の接触や堆雪圧により損傷を受けた可能性も考えられる。

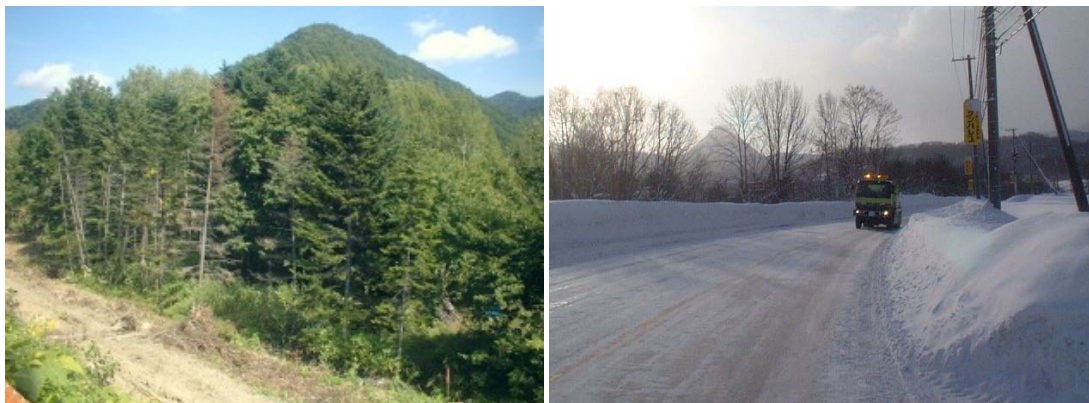
地点名	札幌市（北海道札幌市）				
植物調査	23kp	植生形態	常緑針葉樹	車道端からの距離	15.0m
土壌調査	22.2kp	生育不良発生	有	損傷	無
凍結防止剤名	固形剤	塩化カルシウム、塩化ナトリウム、7号碎石		溶液剤	塩化カルシウム

- 13本中3本が生育不良発生樹木
(生育不良発生部位の高さ：1.6～7.0m)
- 生育不良内容：部分枯れ（道路に隣接した樹木）
- 生育不良要因：拡幅工事の影響の可能性がある。また、法尻にあるトドマツの上部に凍結防止剤である塩化カルシウムが直接あたった可能性もあるが不明である。

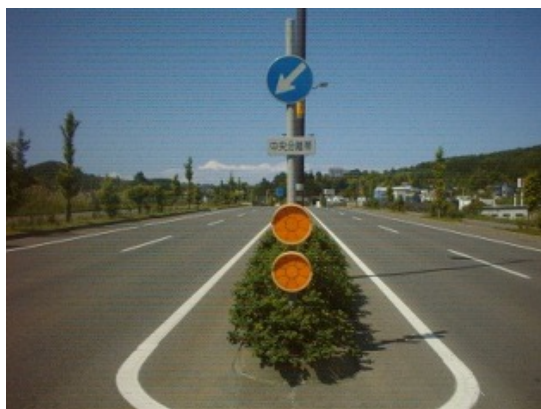
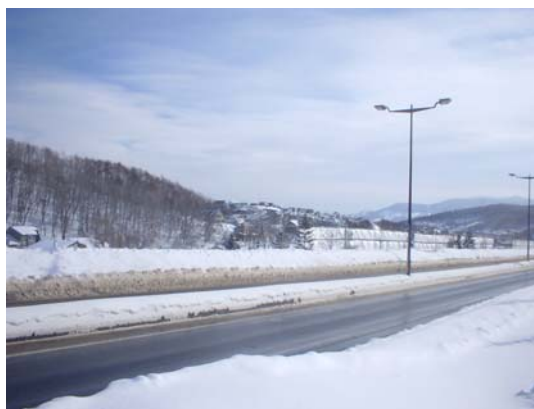
地点名	小樽市（北海道小樽市）				
植物調査	238kp	植生形態	街路樹	車道端からの距離	0.5m
土壌調査	238.6kp	生育不良発生	無	損傷	有
凍結防止剤名		固形剤 塩化ナトリウム	溶液剤 塩化カルシウム

- 11 本中 4 本が損傷有り樹木
- 損傷内容：幹折れ
- 損傷要因：除雪作業に伴う機材の接触や積雪により損傷を受けた可能性が考えられる。
- 幹折れはあるが、新しい枝が再生している。
- 折れた部分についても再生した可能性が考えられる。

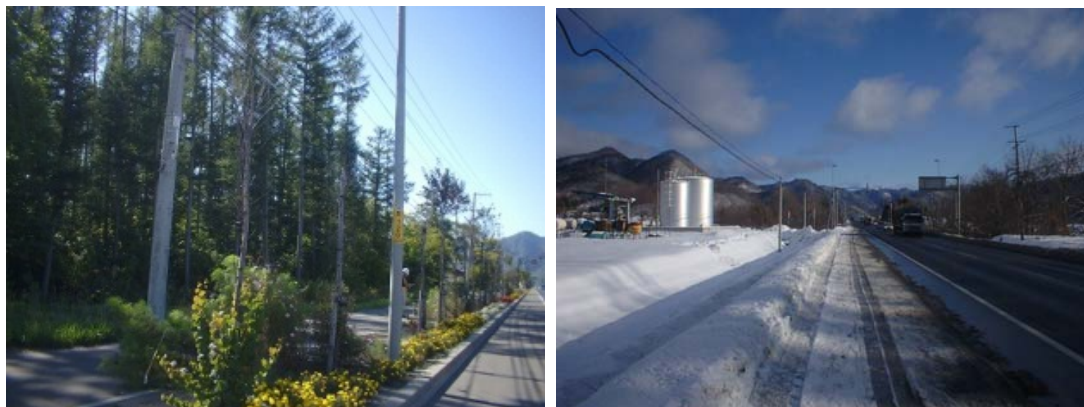
地点名	日高町（北海道沙流郡）				
植物調査	121kp	植生形態	街路樹	車道端からの距離	3.0m
土壌調査	121.9kp	生育不良発生	有	損傷	有
凍結防止剤名	固形剤	塩化ナトリウム、焼砂	溶液剤	塩化カルシウム

- 15本中10本が生育不良発生樹木
(生育不良発生部位の高さ：3.0～4.3m)
- 15本中4本が立枯れ(管理地内：樹高3.5～3.8m)
- 15本中4本が損傷有り樹木
- 生育不良内容：先枯れ、立枯れ
- 生育不良要因：根付きが悪い可能性も考えられるが、様々な影響が考えられる。
- 損傷内容：幹の傷
- 損傷要因：除雪作業による影響と考えられる。

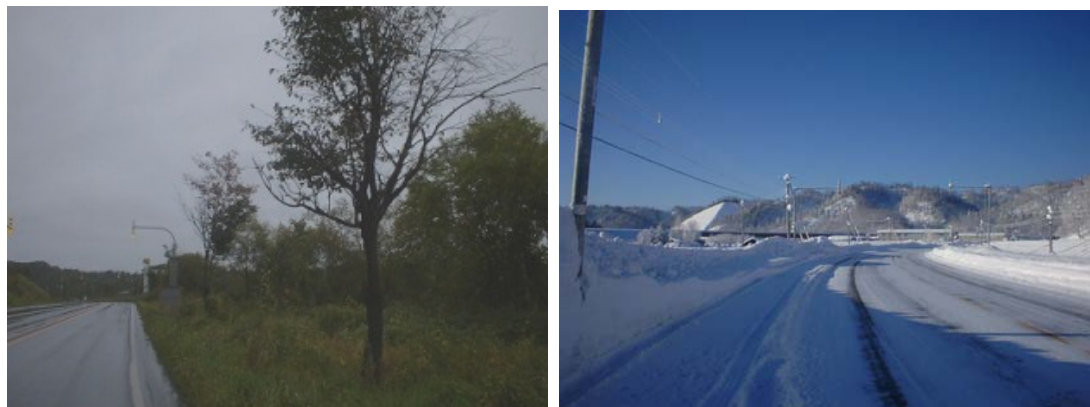
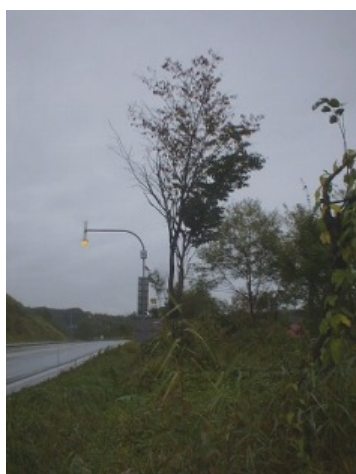
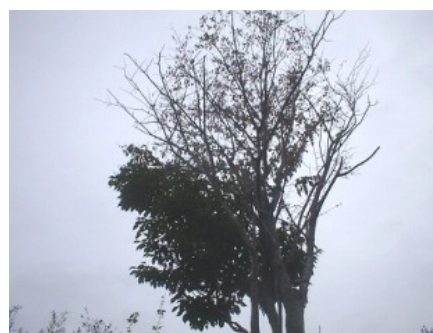
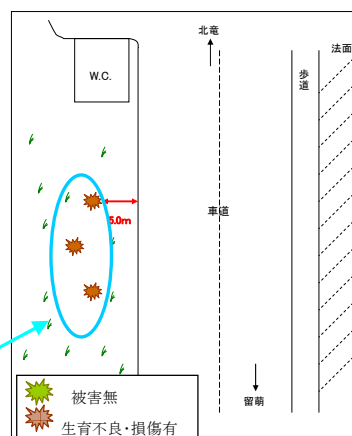
地点名	留萌市（北海道留萌市）				
植物調査	37kp	植生形態	落葉広葉樹	車道端からの距離	5.0m
土壌調査	35.2kp	生育不良発生	有	損傷	無
凍結防止剤名		固形剤	塩化マグネシウム	溶液剤	塩化カルシウム

- 3本中3本とも生育不良発生樹木
（生育不良発生部位の高さ：2.0～5.0m）
- 3本中1本が立枯れ（管理地外：樹高2.0m）
- 生育不良内容：部分枯れ（道路側または道路と反対側）、立枯れ
- 生育不良要因：積雪の影響または、植え方による影響が考えられる。

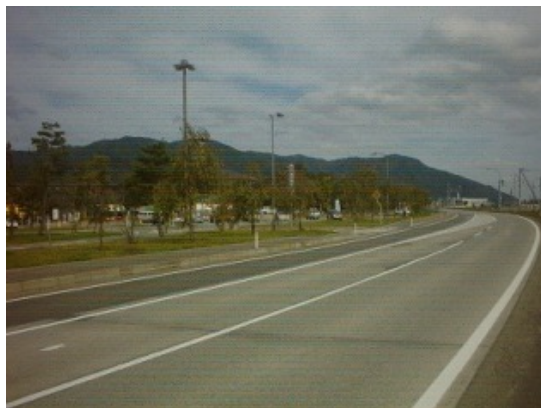
地点名	雄勝町（秋田県雄勝郡）				
植物調査	130kp	植生形態	街路樹	車道端からの距離	5.0m
土壌調査	200.1kp	生育不良発生	有	損傷	有
凍結防止剤名	固形剤 塩化ナトリウム

- ・ 8本中4本が生育不良発生樹木
(生育不良発生部位の高さ：2.0～4.5m)
- ・ 8本中3本が損傷有り樹木
- ・ 生育不良内容：先枯れ
- ・ 生育不良要因：植栽方法等の影響も考えられるが、生育不良の程度は軽微である。
- ・ 損傷内容：幹折れ、枝折れ
- ・ 損傷要因：除雪作業に伴う機材の接触や積雪により損傷を受けた可能性も考えられる。

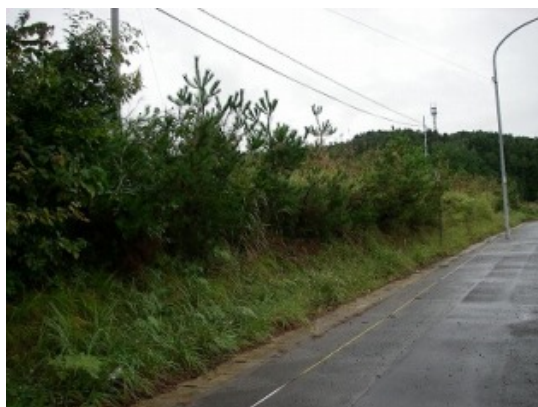
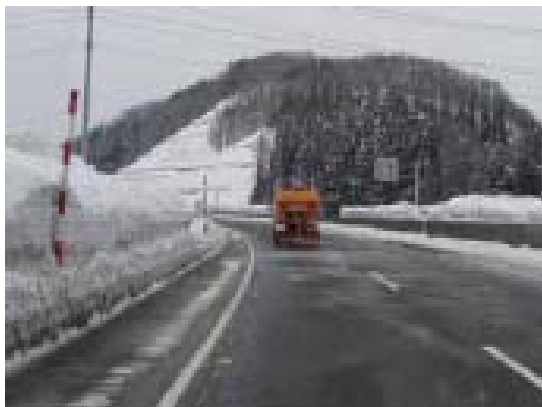
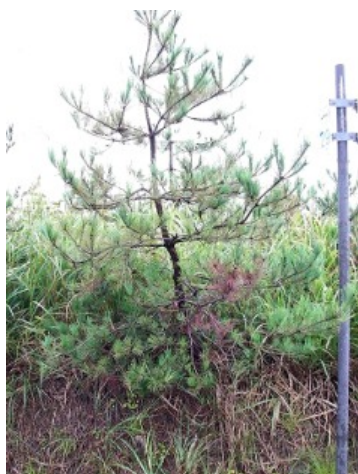
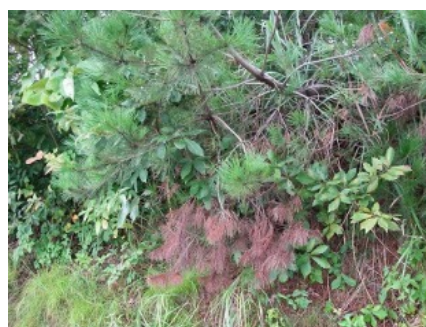
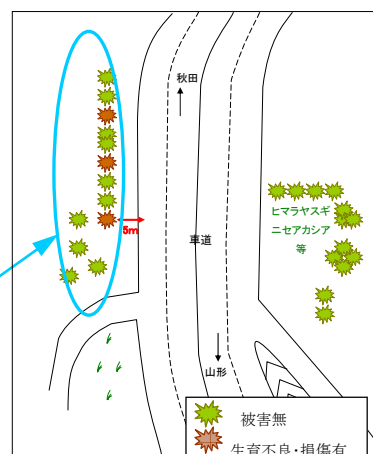
地点名	尾花沢市（山形県尾花沢市）				
植物調査	129kp	植生形態	常緑針葉樹	車道端からの距離	5.0m
土壌調査	128.9kp	生育不良発生	有	損傷	無
凍結防止剤名		固形剤 塩化ナトリウム

- ・ 13 本中 3 本が生育不良発生樹木
（生育不良発生部位の高さ：1.0m～）
- ・ 生育不良内容：部分枯れ（道路側に隣接する 1 列）
- ・ 生育不良要因：凍結防止剤の影響も考えられるが、植栽場所等の影響も考えられる。

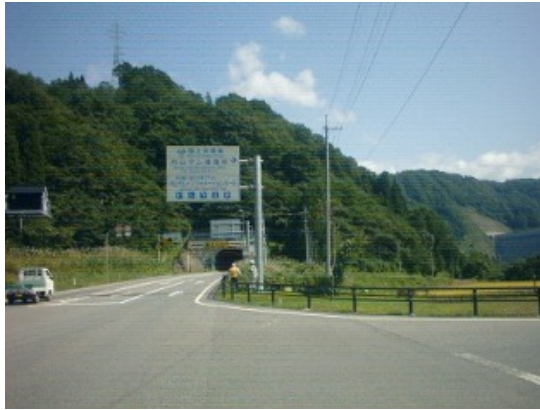
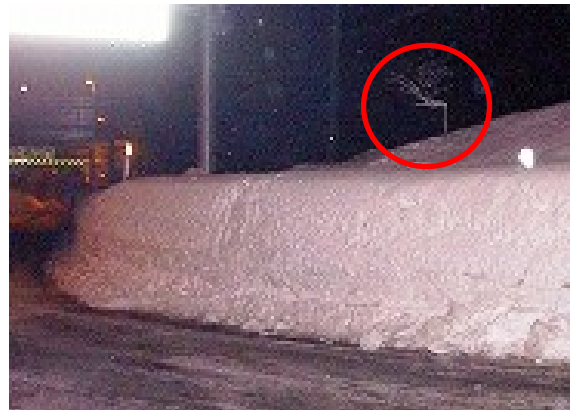
地点名	朝日村（山形県東田川郡）				
植物調査	75.3kp	植生形態	街路樹	車道端からの距離	4.0m
土壌調査	75.3kp	生育不良発生	有	損傷	無
凍結防止剤名		固形剤 塩化ナトリウム

山形方面

代表樹木(街路樹)：ナナカマド(落葉広葉樹)

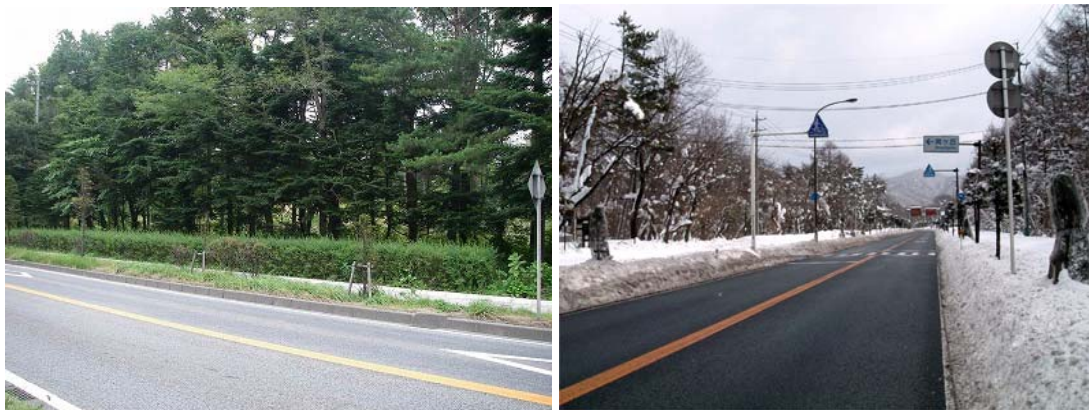
地点名	軽井沢（長野県北佐久郡）				
植物調査	47kp	植生形態	街路樹	車道端からの距離	1.5m
土壌調査	46.9kp	生育不良発生	有	損傷	無
凍結防止剤名		固形剤 塩化ナトリウム、塩化カルシウム混合

高崎方面・長野方面

代表樹木(街路樹)：イチイ(常緑針葉樹)

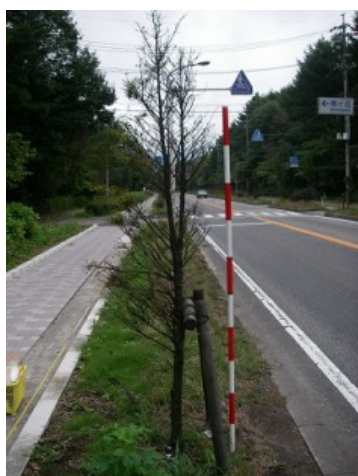
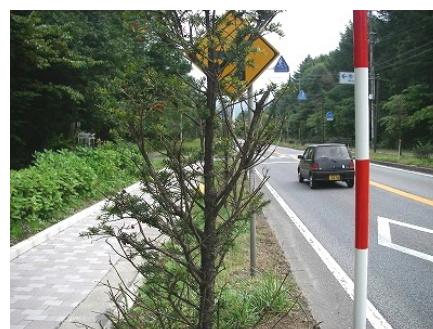
<生育不良有り>

- 6本中4本が生育不良発生樹木（高崎方面）
（生育不良発生部位の高さ：0.5～2.2m）
- 7本中7本が生育不良発生樹木（長野方面）
（生育不良発生部位の高さ：0.5～2.0m）
- 計13本中6本が立枯れ（管理地内：樹高2.0m程度）
- 生育不良内容：部分枯れ（道路側）、立枯れ
- 生育不良要因：凍結防止剤の影響も考えられるが、樹種の選定、植え方にも問題があると考えられる。

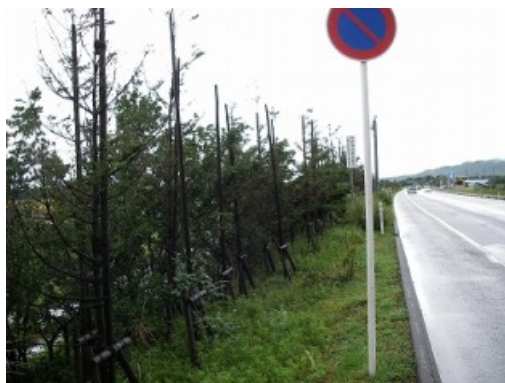
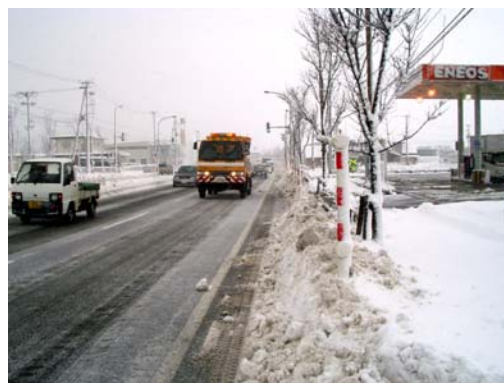
地点名	近江新（新潟県北蒲原郡）				
植物調査	46kp	植生形態	街路樹	車道端からの距離	2.5m
土壌調査	46.2kp	生育不良発生	有	損傷	有
凍結防止剤名		固形剤 塩化ナトリウム

山形方面

代表樹木(街路樹)：ドイツトウヒ(常緑針葉樹)

- 3本中2本(ケヤキ)が生育不良発生樹木(新潟方面)
(生育不良発生部位の高さ：3.2～3.5m)
- 30本中25本が生育不良発生樹木(山形方面)
(生育不良発生部位の高さ：0.5～2.5m)
- 30本中3本が損傷有り樹木(山形方面)
- 生育不良内容：部分枯れ(道路側)
- 生育不良要因：凍結防止剤の影響も考えられるが、樹種の選定や植え方の影響とも考えられる。
- 損傷内容：幹の切断
- 損傷要因：除雪作業による影響と考えられる。

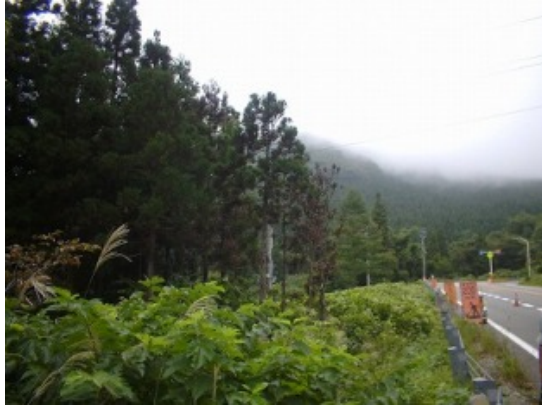
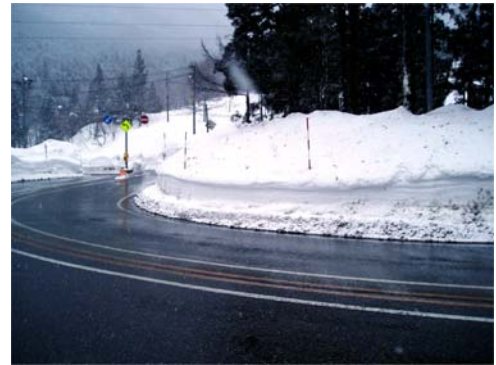
地点名	三俣（新潟県南魚沼郡）				
植物調査	194kp	植生形態	常緑針葉樹	車道端からの距離	5.0m
土壌調査	194.8kp	生育不良発生	有	損傷	無
凍結防止剤名		固形剤 塩化ナトリウム

沼田方面

代表樹木：スギ(常緑針葉樹)

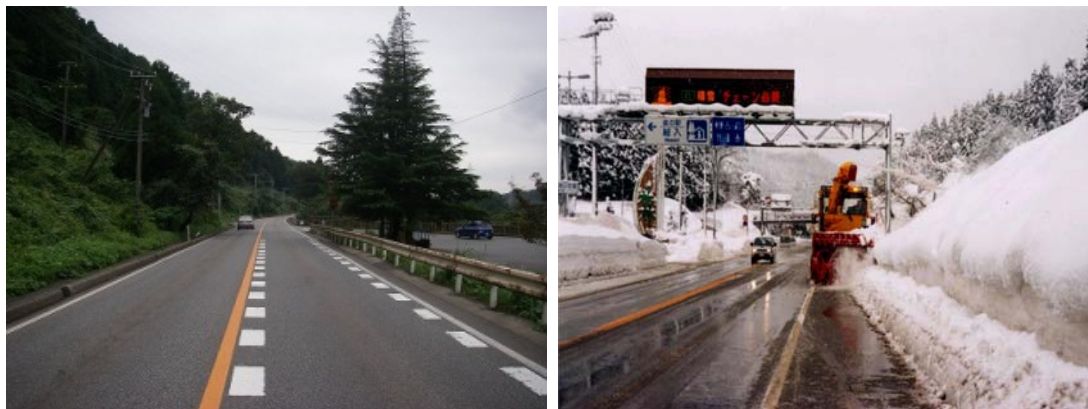
地点名	岩稲（富山県富山市）				
植物調査	231.5kp	植生形態	街路樹	車道端からの距離	1.0m
土壌調査	231.7kp	生育不良発生	有	損傷	無
凍結防止剤名		固形剤 塩化ナトリウム

高山方面

代表樹木(街路樹)：ハナミズキ(落葉広葉樹)

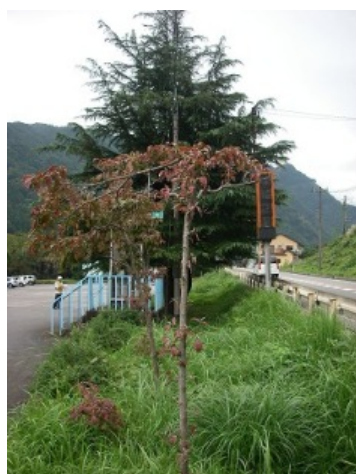
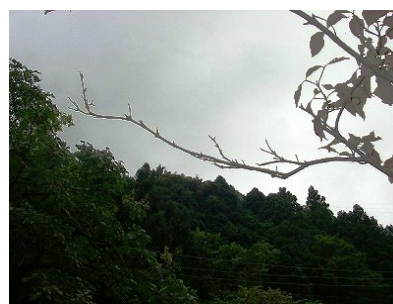
<生育不良有り>

- 4本中1本が生育不良発生樹木 (生育不良発生部位の高さ：2.0～2.3m)
- 生育不良内容：先枯れ
- 生育不良要因：ガードレールの錆もひどく凍結防止剤の影響も考えられるが、生育不良発生が4本中1本のため植え方等の影響も考えられる。

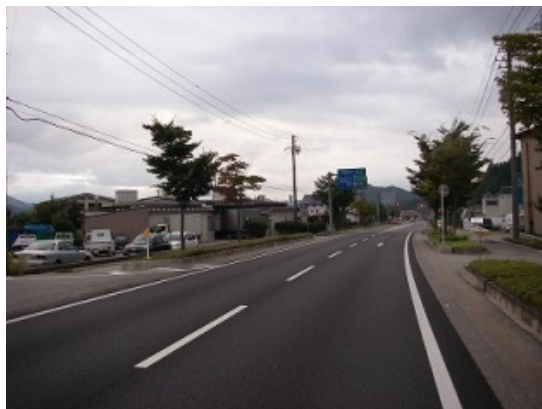
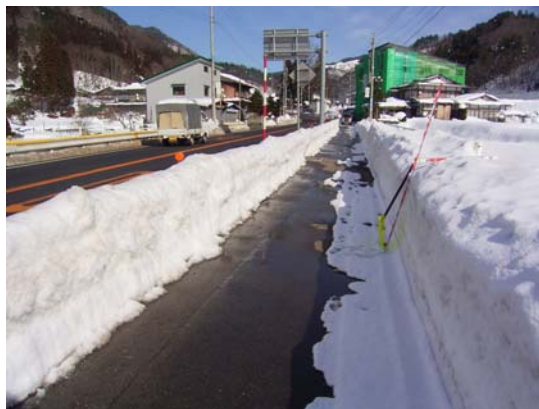
地点名	古川（岐阜県飛騨市）				
植物調査	175.7kp	植生形態	街路樹	車道端からの距離	1.7m
土壌調査	181.3kp	生育不良発生	有	損傷	無
凍結防止剤名		固形剤 塩化マグネシウム

高山方面

代表樹木(街路樹)：ケヤキ(落葉広葉樹)

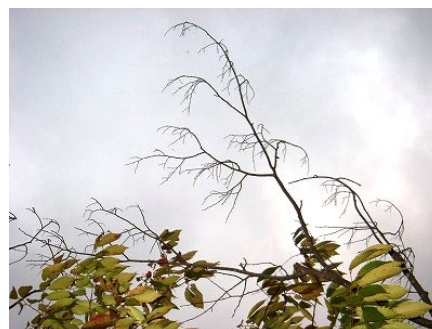
<生育不良有り>

- 3本中1本が生育不良発生樹木
(生育不良発生部位の高さ：4.0～5.0m)
- 生育不良内容：先枯れ（道路側）、紅葉が他の同種の樹木より早い
- 生育不良要因：生育不良部位が4m以上であることから、植え方に要因が高いと考えられる。
