# 樹木の根上り対策に関する調査

## Research on countermeasures for infrastructure damage by tree roots

# 台風による倒木被害対策に関する調査

## Research on countermeasures for damages by tree failure in typhoons

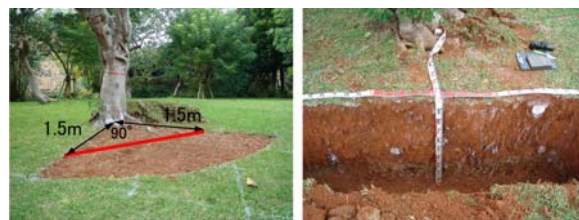
写真2 海洋博公園における根系調査の状況

写真左: 掘削位置(扇状に土壌が露出している範囲は前年度根系調査における掘削範囲。赤線で示した箇所が今年度根系調査における掘削位置)

写真右: 掘削後の土壌断面の様子(土壌断面に出現した根系に白色液剤を噴霧し、視覚的にわかりやすくしてある)

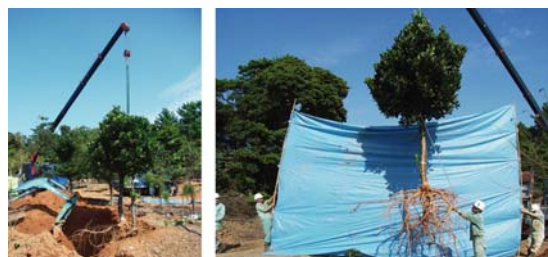
写真3 圃場における根系調査の状況

バックホウやエアースコップを使用して、根系の分布する範囲を、できるだけ根を切断することなく掘削した。掘削後樹木全体をクレーンで吊上げ(写真3)、根系の縦断面と横断面を写真撮影して根系図を作成した。また、周辺土壌の土壌分類や土壌硬度等を記録した。
