7. 非構造部材の被害

7.1 調査概要

非構造部材の地震被害調査を主に公共文教施設について行った。以下にその概要を、運動施設、福祉施設、その他の建物の順に示す。

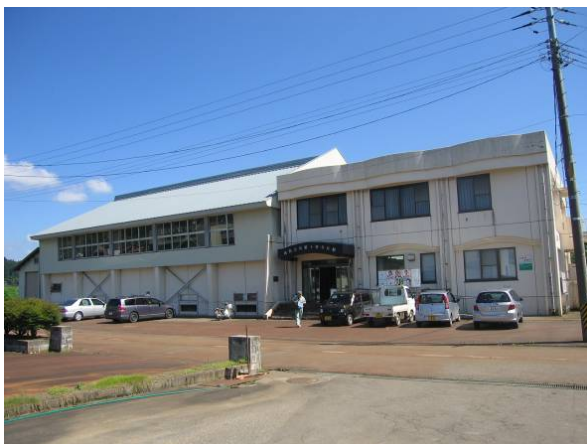
写真-7.1 建物A 外観

昭和59年12月竣工の公民館施設。RC造2階建ての建屋とS造平屋の体育館からなる。体育館は、張間方向が柱・梁ともにH形断面材のラーメン構造であり、桁行き方向が山形鋼を筋かいに用いたブレース構造である。構造躯体に特に目立った被害は見られなかった。

非構造部材の被害としては、建屋と体育館とをつなぐドアが全開できないようになっていた。平成16年新潟県中越地震の際にもこのドアに同様の被害が生じたとのことである。

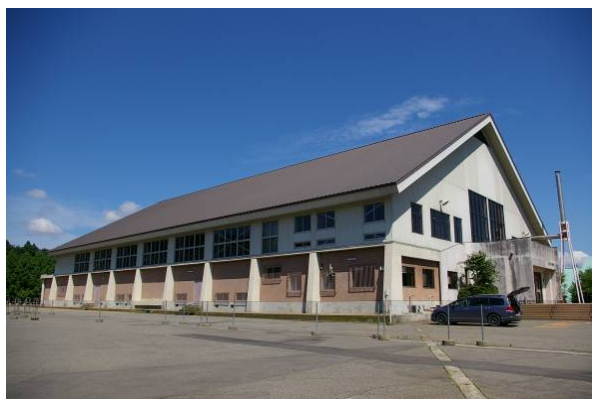
写真-7.3 建物B外観

S造は、張間方向がH形断面材柱とラチス梁のラーメン構造であり、桁行き方向が山形鋼を筋かいに用いたブレース構造である。アリーナの寸法は図面より約36m×29mである。構造躯体に特に目立った被害は見られなかった。

非構造部材については天井に被害が見られた。天井はせっこうボード捨て張り工法であり、中央部が平坦な山形をしている。床から天井の最も高い部分までは実測12m、天井懐は図面によると最も深い所で5m程度である。この天井について、長さは1.7mと2.5mのチャンネル材がアリーナに2本落下したとのことである。天井の平坦な部分に穴があいており、天井下地を構成する部材が脱落して天井面を貫通したものと考えられる。アリーナ床材にはチャンネル材の断面に相当する凹みがあり、チャンネル材が床面に衝突した際にできたものと考えられる。平成16年新潟県中越地震の際にも天井に被害があったとのことである。

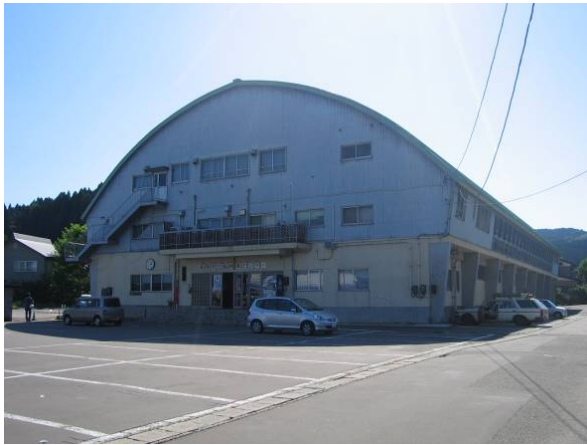
写真-7.6 建物C外観

構造の被害としては、桁行き方向の1つの構面で筋かい交差部のガセットプレートに面外変形があり、また他のもう1つの構面で筋かいの曲げ座屈変形があった。

非構造部材の被害は体育館には見られず、諸室について天井の被害が見られた。2階の児童施設と3階の会議室で、天井が張間方向の壁に沿って多く脱落していた。

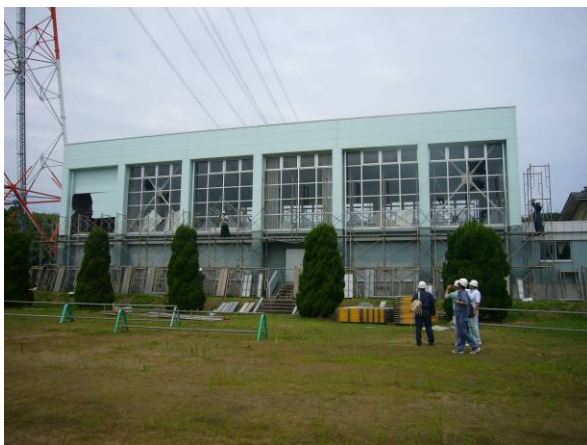
写真-7.8 建物D外観

構造に大きな被害が見られた。鋼管筋かい材の割り込みプレートでは高力ボルト接合孔欠損部で引張破断が発生しており、X型鋼管筋かい材中央交差部のガセットプレートは面外変形していた。鉄骨柱脚部ではコンクリートの破壊やひび割れ、一部のアンカーボルトでは引き抜けが見られた（構造被害の詳細は5章を参照）。

非構造部材は天井、内壁、窓ガラス、外壁に被害が見られた。天井は天井面材がほぼ全面で脱落しており、野縁や野縁受けの脱落も見られた。内壁では有孔合板が下地から浮いていた。ガラスはギャラリ脇の窓ガラスが、ブレースのあるスパンでのみ計15枚破損していた。外壁は体育館ステージを囲む外壁の押出成形セメント板が、破損・脱落していた。平成16年新潟県中越地震の際にも被害があったとのことである。

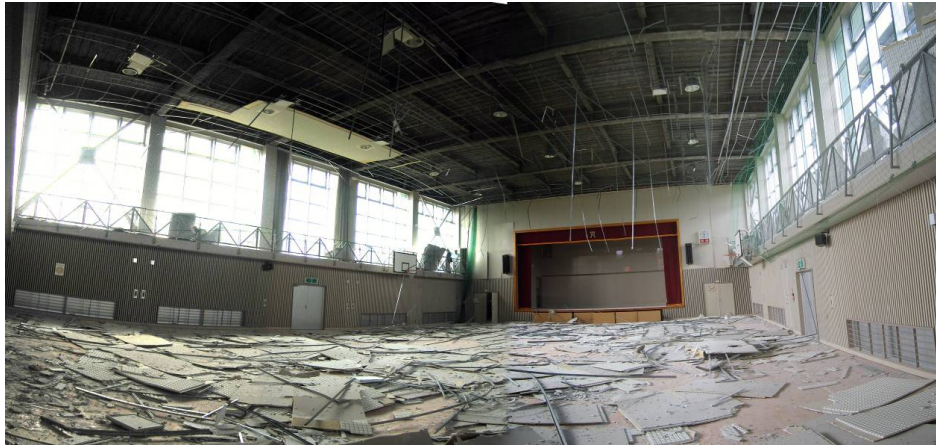
写真-7.10 建物D内観（パノラマ合成）

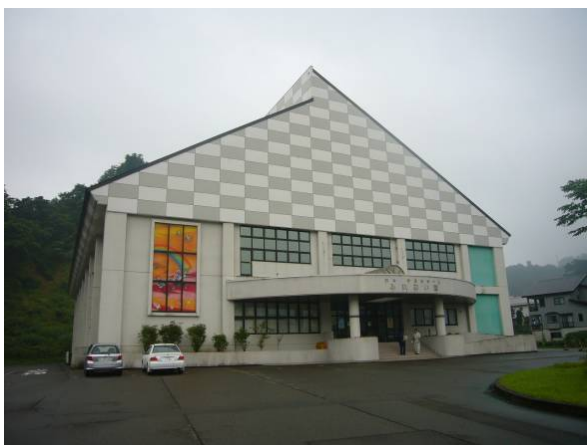
写真-7.15 建物F外観

平成6年竣工の多目的施設。構造は下部がRC造、上部がS造の山形ラーメン構造で、一部3階建てである。図面によるとアリーナ内法は約35m×28m。構造躯体に特に目立った被害は見られなかった。

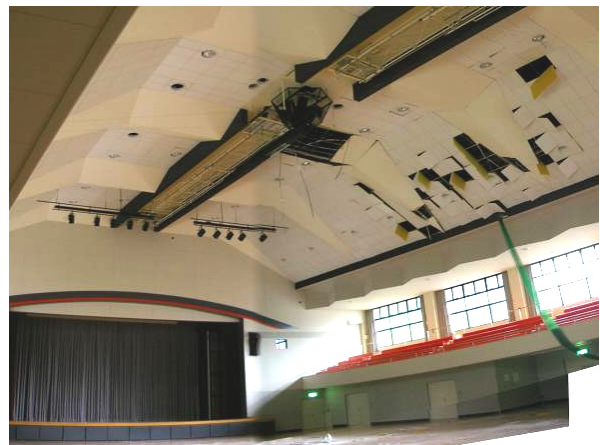
キャットウォークから天井裏を確認したところ、つりボルトを水平方向につなぐ材は天井面近くにあるものの、つり元までの間には見られなかった。斜めの振れ止めはほとんど見られず、水平な材と設備用のフレームの間、水平な材同士の間、水平な材とつりボルトの間に斜めの材が部分的に見られた。

天井の各部分で脱落などの被害が見られた。エリア1ではバスケットゴールとの取り合い箇所で有孔ケイ酸カルシウム板が破損・脱落しており、黒い箱状の箇所にエリア2の天井が衝突した時に出来たと見られる破損箇所があった。エリア2の天井は部分的に脱落していた。エリア3の勾配箇所でグラスボードが外縁を支持するバー材から外れていたものの、多くはボード中程を支持するバー材にひっかかって落下に至っていなかった。その他、天井面から照明器具が5個落下していた。平成16年新潟県中越地震の際にも被害があったとのことである。

写真-7.16 建物F内観（パノラマ合成）

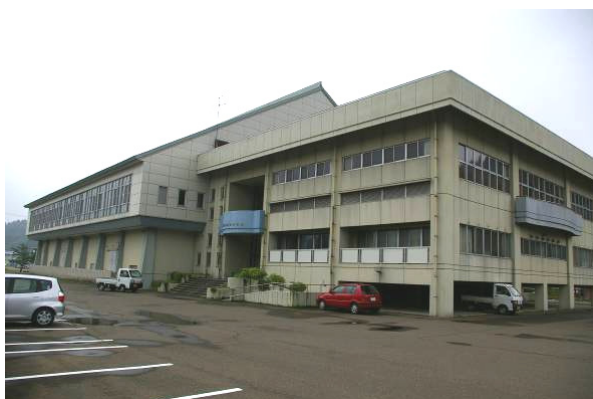
写真-7.19 建物 G 外観

昭和 61 年竣工の建物。体育館部分と事務所・武道館のある部分に分かれる。構造は、体育館部分は下部が RC 造、上部が S 造の山形ラーメン構造、事務室及び武道場のある部分は RC 造一部 SRC 造 2 階建てである。図面によるとアリーナは約 38m×34m。構造躯体に特に目立った被害は見られなかった。

被害としては、勾配天井部分のグラスウールボードが 6 枚脱落したとのことである。その内 4 枚は天井の勾配が変わる箇所で脱落していた。

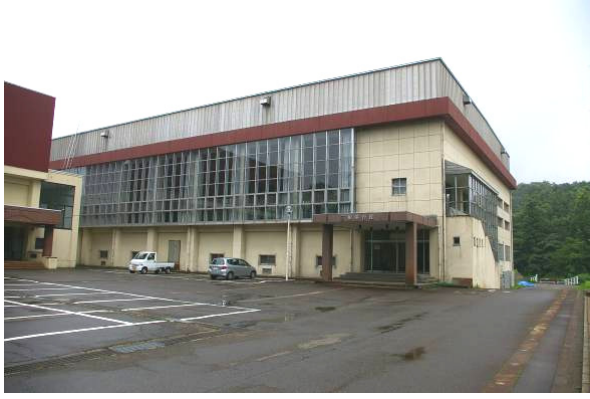
写真-7.21 建物H外観

昭和 63 年竣工の体育館。構造は RC 造、屋根が S 造トラス構造の平屋建てである。図面によると、アリーナ内法は約 38m×32m。構造躯体の被害は、RC 造柱の頭部 (S 造屋根柱脚部のベースプレート周辺) でコンクリート剥離が見られた程度である。

被害としては、プロセニウムアーチ近傍のグラスウールボードが 3 枚落下していた。平成 16 年新潟県中越地震や平成 19 年能登半島地震の際にも被害があったとのことである。同体育館がある地区の地震の揺れは、今回が最も大きかったとのことである。

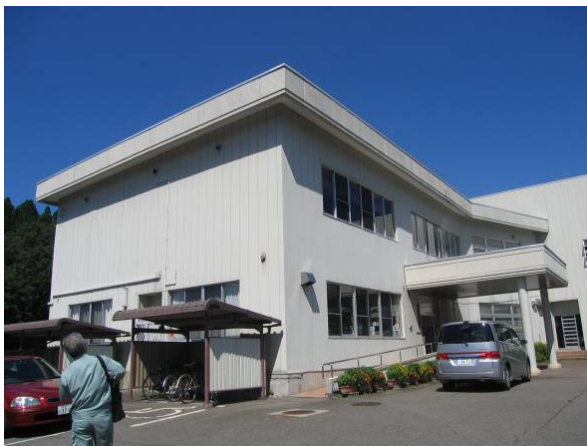
写真-7.26 建物 J 外観

平成元年竣工のコミュニティセンター。児童館が併設されている。構造はS造2階建て、角形鋼管柱を用いたラーメン構造である。1階に事務室、会議室、講堂などが、2階に和室(28畳と21畳の2室)、調理室、児童館などがある。構造躯体の被害は、一部の柱脚のコンクリート部分に亀裂や剥落が見られた。

非構造部材の被害が建物内の各所の天井に見られた。玄関ホール吹き抜け部分の天井は四隅の柱付近で破損して部分的に落下していた。2階の和室では天井面の相当部分が落下した。和室の天井は中央の格天井の部分と周辺の口の字の部分に大きく分けられる。口の字の天井を構成する下地材は隅では突き付けとなっており、格天井と口の字の天井も下地材はつながっていなかった。畳面からの距離を実測した所、天井面までは約2.8m、屋根下面までは約3.5mであった。2階の児童室では壁際部分の天井が落下していた。調理室では天井の部材が一部落下していた。平成16年新潟県中越地震の際にも被害があったとのことである。

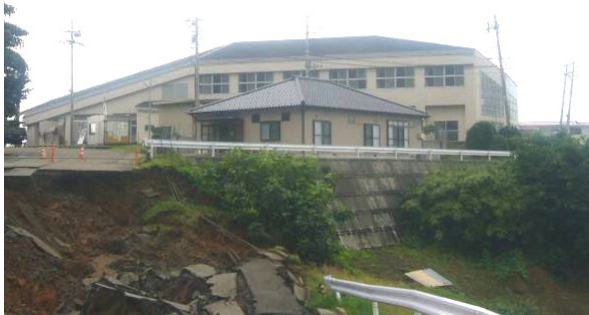
写真-7.31 建物M外観

海沿いの崖上に建つ臨海学校施設。竣工年等は不詳。構造躯体に特に目立った被害は見られなかったものの、周辺地盤に崩落が見られた。

非構造部材の被害としては軒天井が脱落していた。天井は建築用鋼製下地材に天井面材を直張りしたものである。
