10. 建築物

10.1 概要

建築物を中心とした被害から今後の地震対策に生かすべき教訓を得るべく国土交通省国土技術政策総合研究所と独立行政法人建築研究所が連携して、石川県輪島市、七尾市、穴水町などにおいて、建築物の余震観測の他、木造建築物、鉄骨造建築物、鉄筋コンクリート造建築物、非構造部材、及び宅地地盤・基礎の各被害調査を、地震発生当日（平成19年3月25日）から5月4日までの間、延べ52名の職員を順次現地に派遣して、実施した¹⁾。

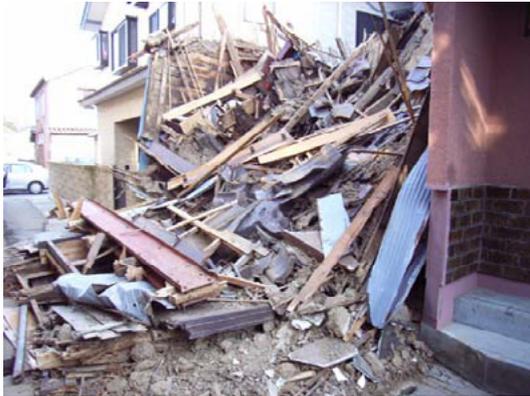
それぞれ震度 6 強、6 弱を観測した鳳至町、河井町には、比較的古い家屋が密集しているが、河井町は店舗併用住宅の割合が高い。1 階を店舗や倉庫・車庫と併用する住宅は前面に大開口を配するため、壁量が不足しやすいと言われる。震度 6 強を観測した地点付近では、土塗り壁などを有する比較的古い構法による建物（写真-10.4.1）が選択的に倒壊し、道路交通を遮断している例も確認された。倒壊家屋の残骸の中に鋼材が確認され、その鋼材は前面に大開口が存在し、これを補強していたものと推測される。また、鋼材に接合された柱に腐朽（写真-10.4.2）が確認された。鋼材がヒートブリッジとなっていた可能性もあるが、倒壊した残骸から得た情報だけでは断定はできない。その他、倒壊に至ら

写真-10.4.1 選択的に倒壊した比較的古い構法の家屋

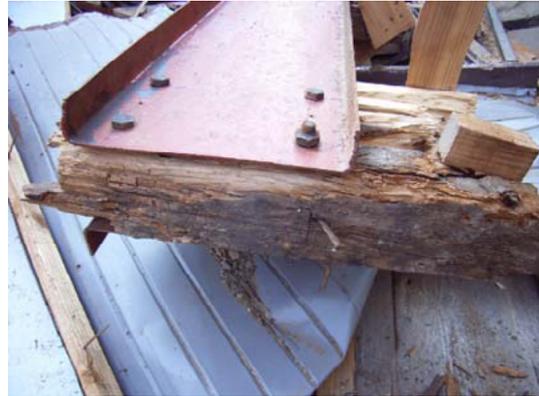
写真-10.4.2 倒壊した家屋（写真-10.4.1）の腐朽した部材

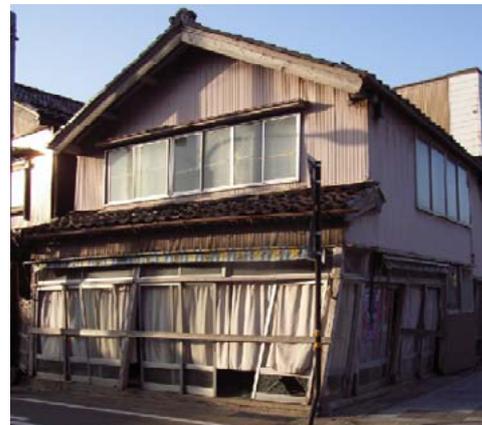
ないまでも、極めて大きな残留変形を有する店舗併用住宅（写真-10.4.3）は、特に河井町において散見された。鳳至町で観測された波形⁶⁾から、NS、EW 方向の作用した方向を図-10.4.2 に示す。振動方向は特定の向きではなく、回転するような地震動が与えられたことが分かる。これにより、店舗併用住宅などでは建っている向きにかかわらず、弱軸方向に倒壊、または大きな残留変形を生じたと考えられる。

写真-10.4.3 大きな被害を受けた店舗併用住宅

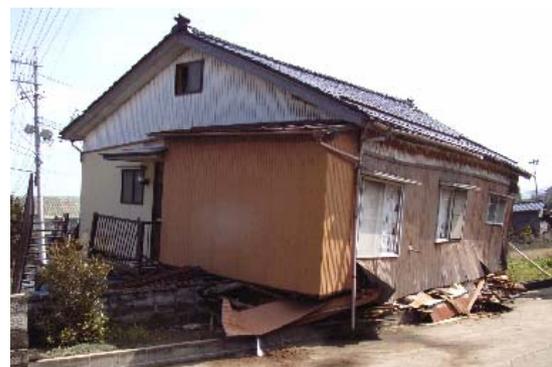
小伊勢町では、倒壊した家屋は1棟（写真-10.4.4）しか確認されなかったが、1階を作業所としているものと推測された。また、ほぼ隣接する2棟のうち、敷地が以前、蓮田であった方の被害が大きく（写真-10.4.5）、隣の家屋は被害が小さい例（写真-10.4.6）が確認された。地盤の善し悪しが被害程度に

写真-10.4.4 輪島市小伊勢町で倒壊した作業場兼住宅

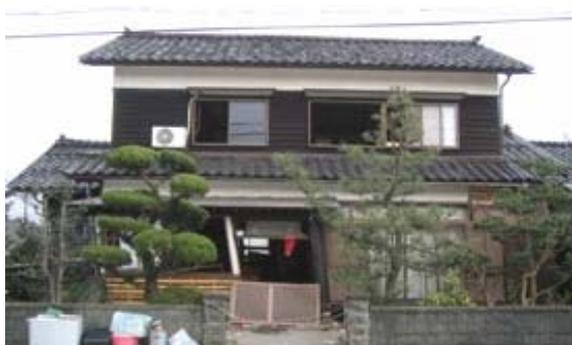
差を与える顕著な例と言える。

写真-10.4.5 旧蓮田に建ち、隣家より

被害が大きい例

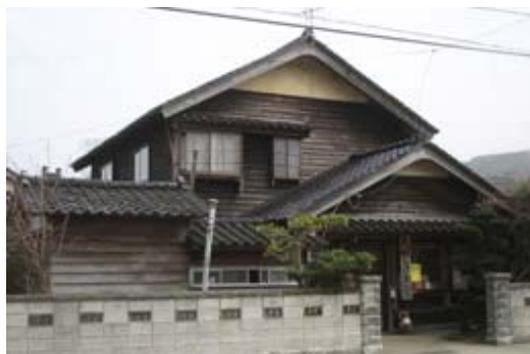
写真-10.4.6 隣家より被害が小さい例

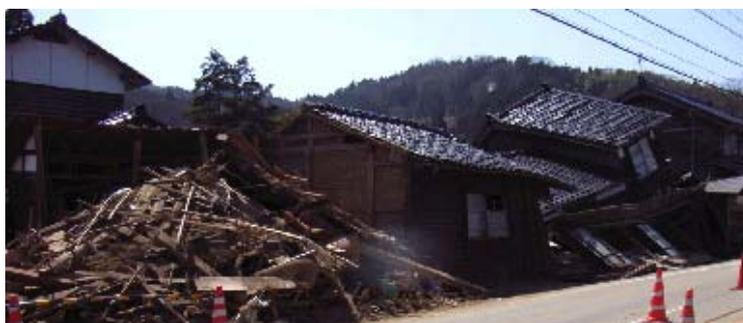
旧門前町地域では、輪島市門前町門前・館・走出地区と道下地区（両地区の位置関係は図-10.4.1 参照）に被害が多いことが判明した。地区においても倒壊しているのは、土塗り壁などを有する古い構法の家屋か、店舗併用住宅であった。門前町走出の門前総合支所裏庭に石川県が設置した地震計（写真-10.4.7）は、計測震度 6.4、最大加速度 1303.8 gal を記録していた。同支所近辺の門前・館・走出地区は目抜き通りに沿って商店が建ち並び、倒壊を含む大きな被害が散見された。特に館地区では、倒壊家屋が連続している状況（写真-10.4.8）や、柱が折損して今にも倒壊しそうな例（写真-10.4.9）も確認された。また、寺社建築の屋根が崩壊する例なども確認された。

写真-10.4.8 門前地区で軒並み倒壊する家屋群

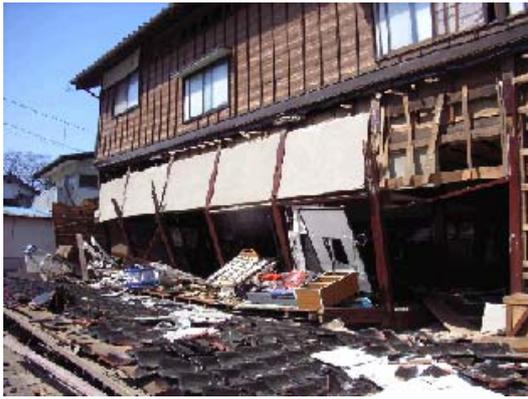
写真-10.4.9 倒壊は免れたが柱が折損するなどの甚大な被害を受けた住宅

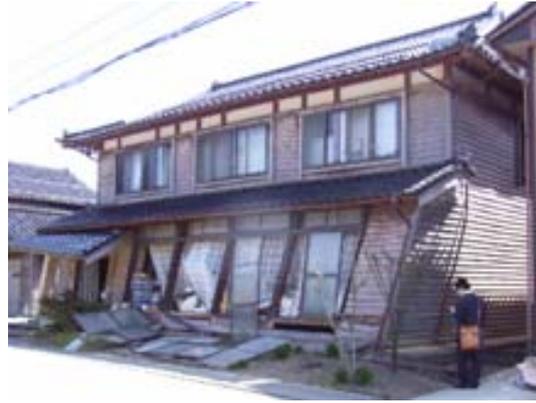
道下地区はほぼ東西に走る旧街道沿いに住宅が建ち並び、大きな被害を受けた家屋が多く見られた。通り沿いの店舗併用住宅の割合は低く、多くは住宅のようであるが、前面に大きな開口を設けた家屋が多く見られた。大きな残留変形を有する家屋の多くは通りと平行方向に大きな残留変形を有する（写真-10.4.10）が、なかには通り側に大きく傾いた家屋（写真-10.4.11）が散見された。なお、道下地区の南側の丘陵地にある墓地の墓石は、ほぼすべてが倒れ、その方向は規則的ではなかった（写真-10.4.12）。

写真-10.4.10 通りと平行方向に大きく傾いた家屋

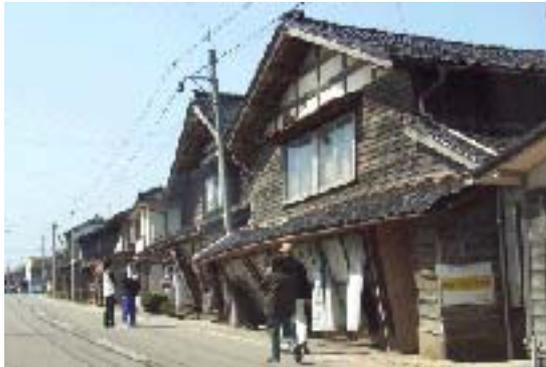
写真-10.4.11 道下地区で道路側へ傾く家屋群

言わば強軸方向である前面道路と直交方向に建物が大きく傾いた原因としては、図-10.4.2 に示すような回転運動を与えるような揺れが旧門前町地域にも生じたことが推測されるが、残念ながら写真-10.4.7 に示す門前総合庁舎裏庭の地震計の本震の波形データは記録が残っていなかった。ただし、写真-10.4.12 に示す墓石の転倒状況は回転するような振動を裏付けているとも考えられる。

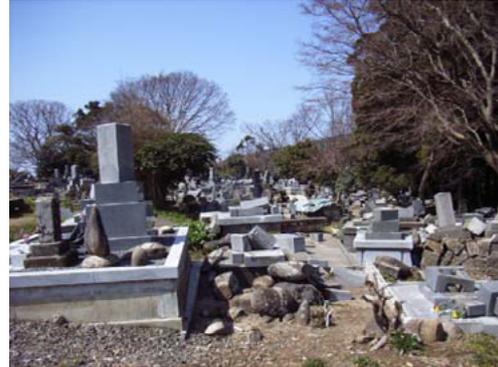
写真-10.4.12 ほぼ全てが転倒した道下地区の墓石

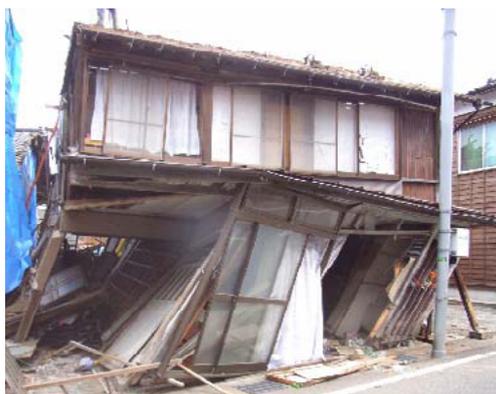
写真-10.4.15 倒壊寸前の店舗併用住宅

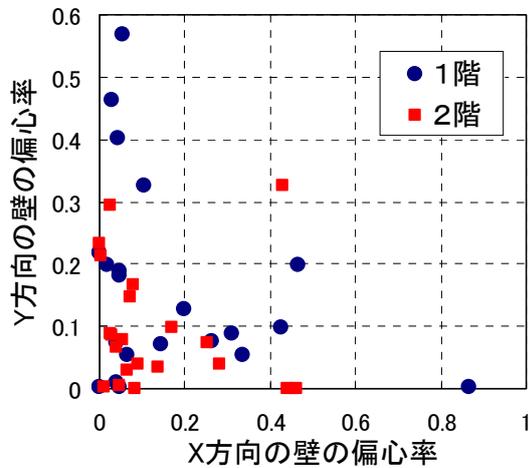
図-10.4.9 H19 能登半島地震詳細調査物件の偏心率

また、品確法の壁量充足率算出に用いた壁量の配置に基づく偏心率を算出して図-10.4.9に示す。また、H16 新潟県中越地震の詳細調査物件の偏心率¹¹⁾を比較のための図-10.4.10に示す。被災建築物の1、2階の偏心率、X、Y方向の偏心率には有意な差が認められない。今回の調査建物の偏心率は、中越地震の調査物件より高く、建築基準関連法

令で定める基準値 0.3 を超える物件が中越地区より相対的に多い。これも前述の通り、町屋建築のためである可能性が高い。

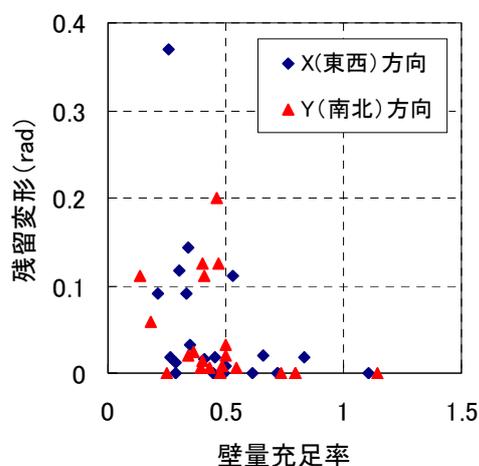
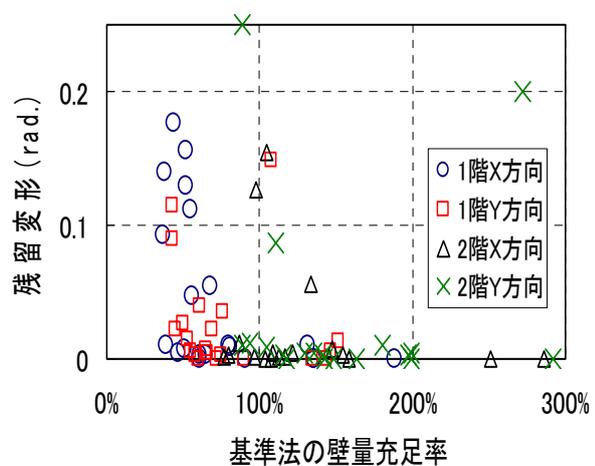
図-10.4.11 基準法の壁量充足率と残留変形の関係

基準法、品確法の壁量充足率と残留変形を比較してそれぞれ図-10.4.11、図-10.4.12に示す。また、比較のために H16 新潟県中越地震の詳細調査物件に対する壁量充足率と残留変形の関係¹¹⁾も付記した。いずれについても、両者の間には明確な相関関係があるとは言えない。これは、耐力要素の仕様が明確でないこと、残留変形と地震時による経験変形は個々の物件ごとに異なることによるものと考えられる。

一方で、今回の能登半島地震の被害調査結果のみに基づけば、壁量充足率が約 70%以上で震度 6 強を記録する地震動が入力されても 1/200rad を超えるような被害が無いことが分かる。震度 7 の中越地震の結果⁷⁾も合わせて考えると、前述のような簡易な壁量計算に基づく基準法、または品確法の壁量充足率でも、100%を超えていればせん断変形が 1/

10rad を超えて倒壊の可能性が生じるような被害を受ける可能性はまずないこと、簡易な計算によっても壁量充足率が余裕をもって 100%を超える場合には、震度7の入力を受けても使用限界 1/120rad を超えるような大被害を受ける可能性は極めて低いといえる。

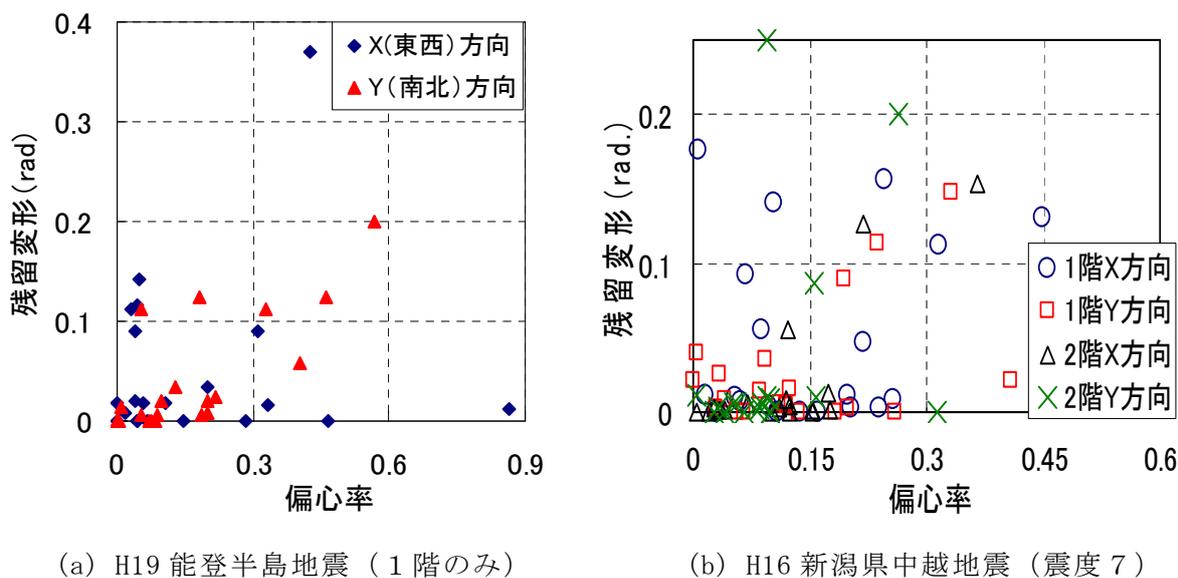
図-10.4.13 偏心率と残留変形の関係

偏心率と残留変形を比較して図-10.4.13 に示した。H16 新潟県中越地震の被災建築物¹¹⁾より、残留変形は偏心率と有意な相関関係にある。これは、H16 新潟県中越地震の詳細調査対象物件¹¹⁾は、建築年代、構造仕様が多種多様であったのに対し、今回の能登半島地震の調査対象物件は、町屋、もしくはこれを改造した店舗併用住宅がほとんどで、建設年代もほとんどがかなり古いため構造耐力をいずれも貫と土塗り壁に依存したものであり、ほとんどの建物の属性がほぼ同一視できるためと考えられる。よって、構造仕様が類似していれば、偏心率の上昇に従って、建物の被害程度は大きくなると言っても良いであろう。

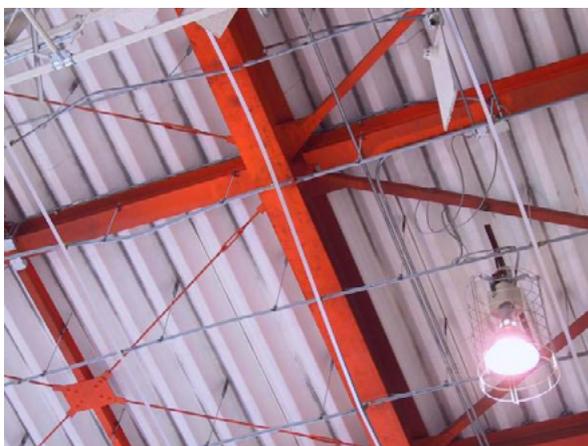
写真-10.5.4 天井下地の様子

昭和60年竣工の小学校体育館（小学校は昨年度で閉校）。構造はRC造。屋根は山形H形鋼鉄骨造である。アリーナの内法は実測で、桁行（南北）29.7m×張間16.7mである。天井は、梁間方向にTバーが、桁行方向にHバーが配置されている。HバーがTバーに留められていた形跡は見られない。吊りボルトはH鋼梁に溶接されたり屋根折板に取り付けた金属部材に溶接されたりしている（写真-10.5.4）。天井パネルはロックウール吸音板で、幅300mm×長さ1,657mm又は1,480mm×厚さ15mmである。

被害としては、ほぼ全面で天井パネルが落下していた（写真-10.5.3）。構造的には屋根面の水平ブレース 1箇所わずかな変形が見られる程度であった。体育館と校舎をつなぐ渡り廊下のエキスパンションジョイント部分に被害が出ていた。

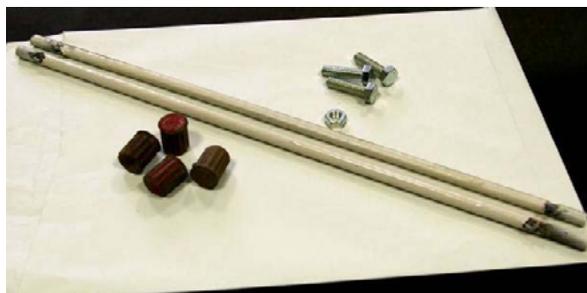
被害としては、吊り材と鋼製の枠の溶接部分が切れて鋼製枠が下がっていた（写真-10.5.5）。また学校関係者によると、丸鋼（径9mm、400mm）、ネジ・ナット、詳細が不明な赤褐色の金属部材が落下したとのことである（写真-10.5.6）。

写真-10.5.6 様々な落下物

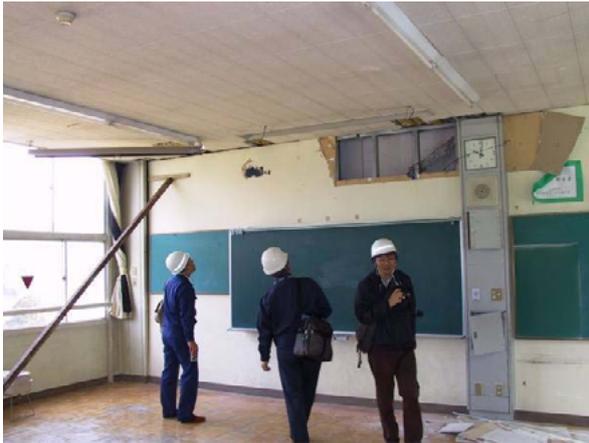
写真-10.5.7 建物D教室内観

教室の内装は多くの箇所天井勝ちであった。天井は軽量鋼製下地に9mmの化粧ロックウール吸音板による仕上げとなっていた。間仕切り壁は鋼製下地にせっこうボードを2枚張りとしたものである。間仕切り壁が面外方向に移動しており、中には転倒しているものもあった（写真-10.5.8）。間仕切り壁は天井パネルにねじ止めされ、教室窓側のH形鋼柱にも留め付けられているものの、廊下側の壁には留められていなかった。特に、3階にある教室の間仕切り壁の被害が大きかった。

その他、ALCパネルの内壁に目地に沿ったひび割れが見られた。また、学校長の話では、地震以前に校舎に変形があって引き違い戸にゆがみが生じていたとのことであった。

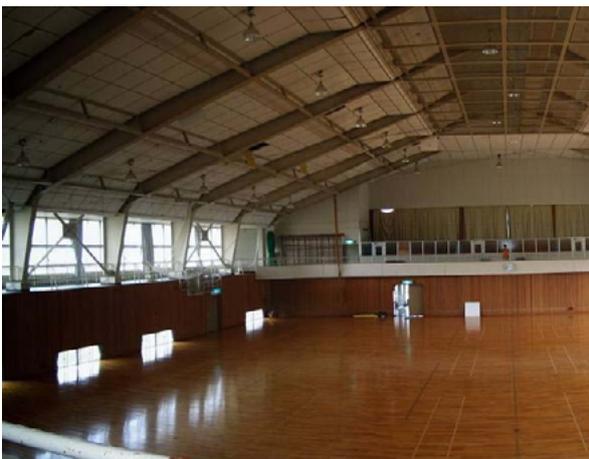
写真-10.5.9 建物E内観

被害としては、グラスウールボードがアリーナ部で7枚、ランニングロードで13枚、脱落していた。天井以外の非構造部材の被害は体育館関係者によると、窓ガラス13枚、窓枠9箇所破損したとのことであり、2段の窓の特に上段（グレージング止め、引き違い窓を固定）についてのみ、南側の中央部に破損が集中していたとのことである（写真-10.5.10）。構造被害は、柱脚部に微細なクラックが見られる程度であった。

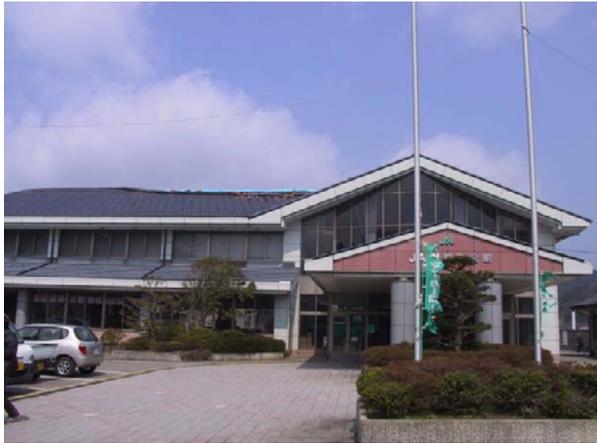
写真-10.5.13 建物 G 外観

被害としては、エントランスホールの勾配天井が部分的に脱落していた（写真-10.5.14）。施設関係者によると、本震の際に天井面が2cm程度垂れ下がり、3月26日に余震で脱落したとのことである。軒天井が2箇所脱落している。屋根ブレースに若干の伸びが見られた。建物の棟瓦が破損していた。

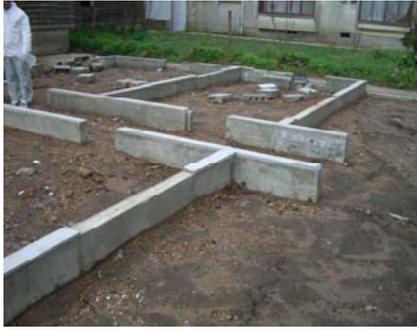
建築物の地震被害のほとんどは、古い木造住宅に発生しており、鉄筋コンクリート造の基礎を有する住宅の被害は、地盤面と土間との段差や基礎コンクリートの軽微なひび割れ・欠損、土間コンクリートのひび割れなどを除くと、今回調査した範囲では被害を確認できなかった。無筋コンクリートの基礎の場合は、大きなひび割れや損傷がいくつか認められた（写真-10.6.6）。また、土台から上が地震被害のために解体・撤去され、無筋コンクリート造等の基礎が残されている場合もあったが、アンカーボルトがほとんど設置されていないものも認められた（写真-10.6.7）。

写真-10.6.7 アンカーボルトが乏しい基礎
無筋コンクリートの基礎

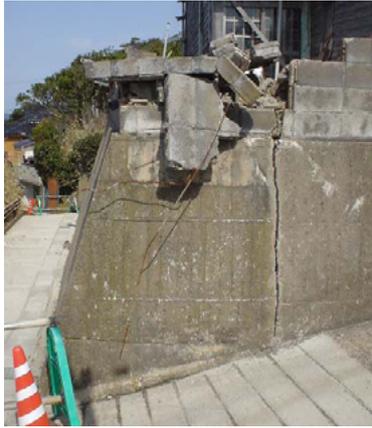
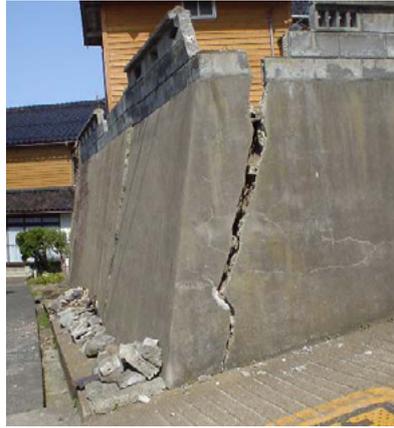
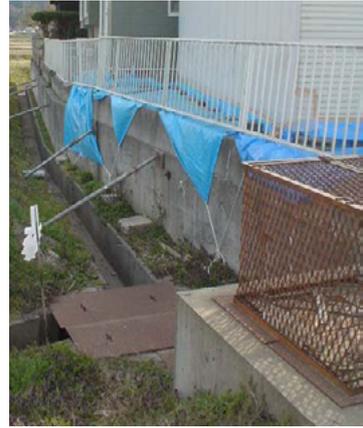
重力式（無筋、頂部は増積み）、高さ約 2～3m

空石積み＋表面コンクリート、高さ約 2m

地震時の土圧増加、沈下等による縦壁の損傷・傾斜、コーナー部の損傷、増し積み部の崩壊

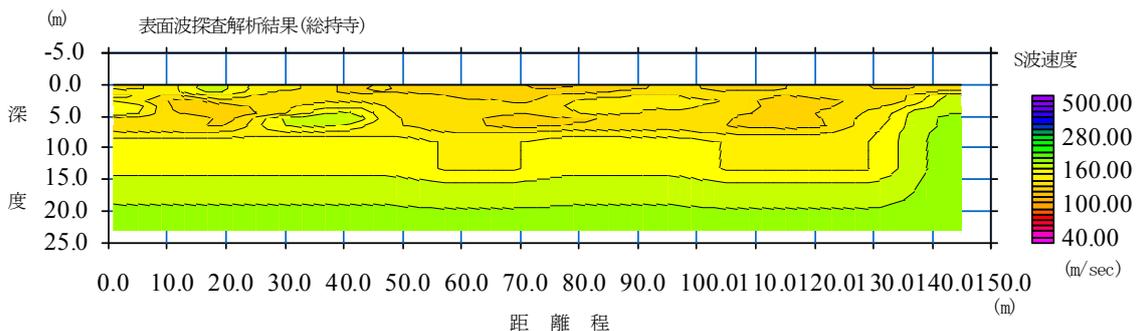
図-10.6.9 表面波探査結果（輪島市門前道下地区）

図-10.6.9 は、表面波探査の側線付近で実施したスウェーデン式サウンディングの結果である。レキなどの地中障害と接触したため、深度約 5.8m でスクリーポイントが貫入不能となったが、概ね N 値が 5 以下の軟弱な層が表層からかなり深くまで続いていると考えられる。深度 4m で換算 N 値が急増しているが、試験中の感触や音から判断するとレキなどとの接触が原因と思われる。また、調査中の感触などから約 3m までは粘土質、それ以深では砂・礫混じりと考えられる。なお、表面波測線の測定区間長約 150 に対して高低差は約 3m であった。

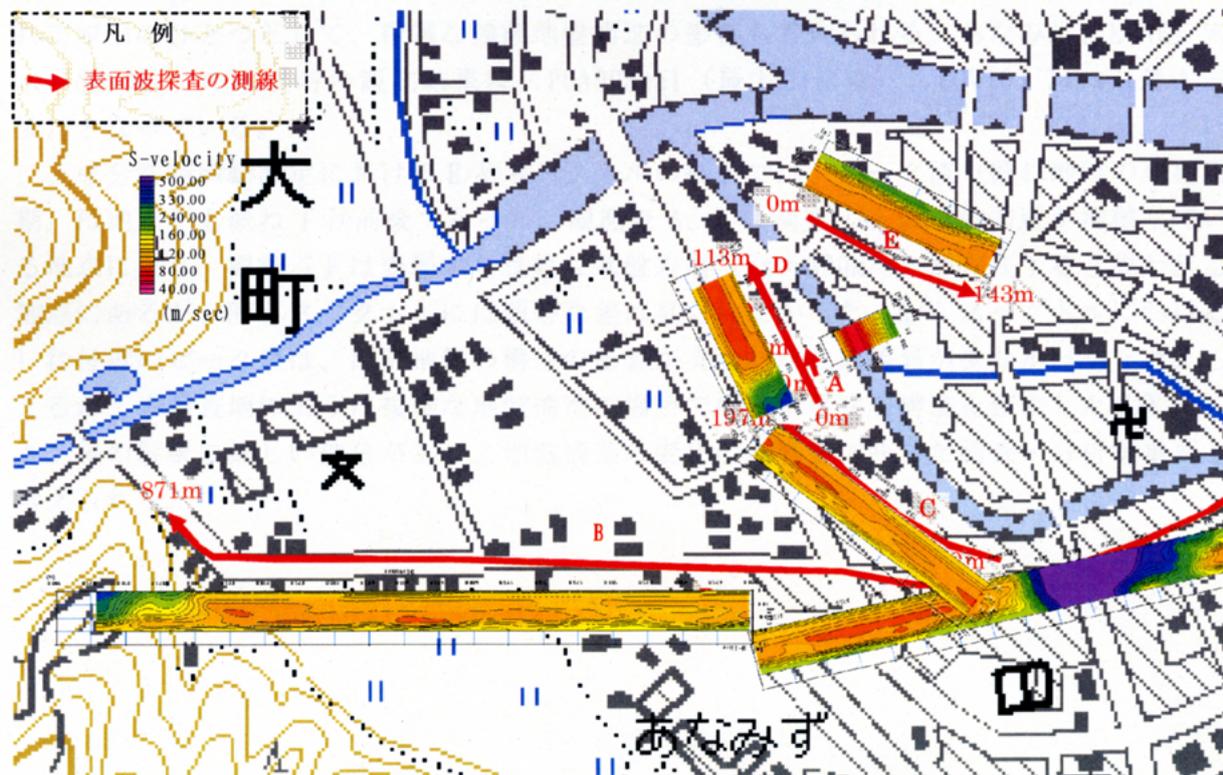
図-10.6.16 表面波探査の結果 (穴水町)

図-10.6.16 に表面波探査結果を示した。S 波速度 80m/s 以下の極めて軟弱な層が 10~20m 程度の厚さで広範囲に分布していると思われる。これは、図-10.6.11 の A1~A4 地点のサウンディング結果とも対応している。ただし、調査地南東の市街地の中心部（B 測線 75~200m 付近）では S 波速度 500m/s、K-NET 穴水観測点のすぐ南側（D 測線始点付近）では S 波速度 300m/s を超える高速度層が深度 2m 前後から出現しており、基盤形状の不整形性が著しいと考えられる。

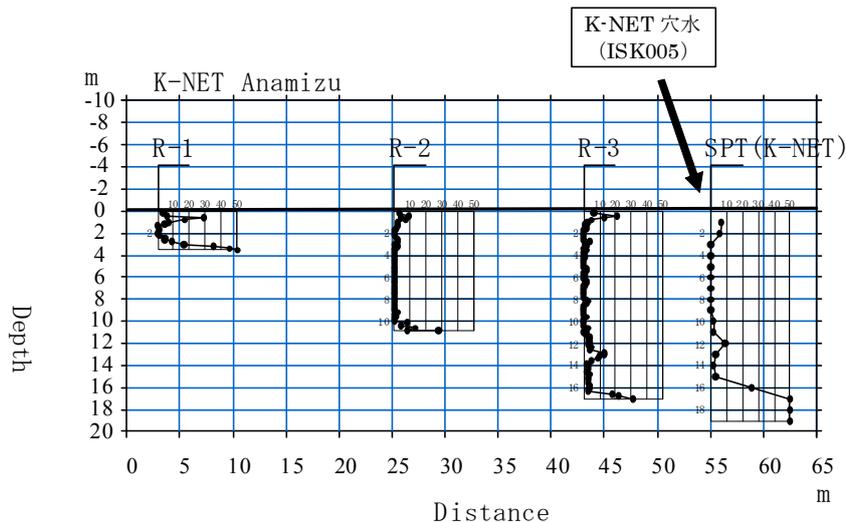
図-10.6.18 K-NET 穴水（大町西児童公園）におけるラムサウディング結果
 （K-NET 観測点の N 値および PS 検層は防災科学研究所ホームページより）

大町西児童公園内（K-NET 穴水観測点（D 測線に沿った公園内））のラムサウンディング実施位置を図-10.6.17 に、その結果を図-10.6.18 に示す。長さ約 60m の公園の両端で強固な地層の出現深度が急変していた。観測点付近（図右端）では強度な層が GL. -17m 付近に出現していたが、左端では GL-3~4m で強固な層が確認できた。

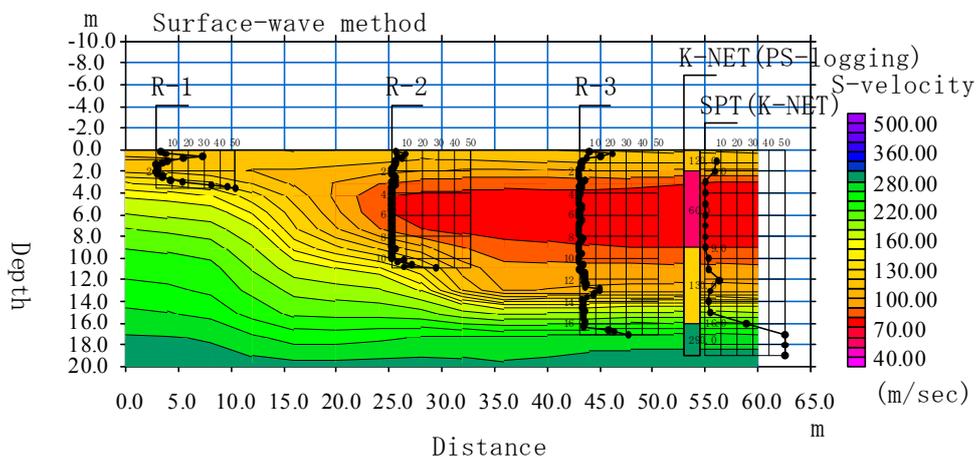
図-10.6.19 K-NET 穴水（大町西児童公園）近傍の推定 S 波速度構造。
 （K-NET 観測点の N 値および PS 検層は防災科学研究所ホームページより）

図-10.6.19 は、表面波探査結果から推定した S 波速度構造にラムサウンディング結果と K-NET 穴水のボーリング情報を付け加えたもので、S 波速度構造の変化が急であることがわかる。一般に地盤構造が複雑な場合、基盤深度が急変する場所の周囲で局所的に地震動が増幅する可能性があることが指摘されている。したがって、穴水町ではこのような複雑な浅部地盤構造により地震動が大きくなった可能性が考えられる。また、K-NET 穴水観測点は基盤深度が急に深くなった地点に位置しており、この観測点で大きな地震動が観測された原因のひとつとして、複雑な浅部地盤構造の影響も考えられる。ちなみに、K-NET 穴水 (ISK005) での本震時の観測結果は、PGA903gal（最大加速度）、PGV103.7m/s（最大速度）となっている。
