ISSN 1346-7328
国総研資料 第439号
ISSN 0386-5878
土研資料 第4086号
ISSN 0286-4630
建築研究資料 第112号
平成20年2月

平成19年(2007年)新潟県中越沖地震被害調査報告

Report on Damage to Infrastructures and Buildings
by the 2007 Niigata-ken Chuetsu-oki Earthquake

国土交通省国土技術政策総合研究所
National Institute for Land and Infrastructure Management
Ministry of Land, Infrastructure, Transport and Tourism, Japan
独立行政法人土木研究所
Incorporated Administrative Agency Public Works Research Institute
独立行政法人建築研究所
Incorporated Administrative Agency Building Research Institute

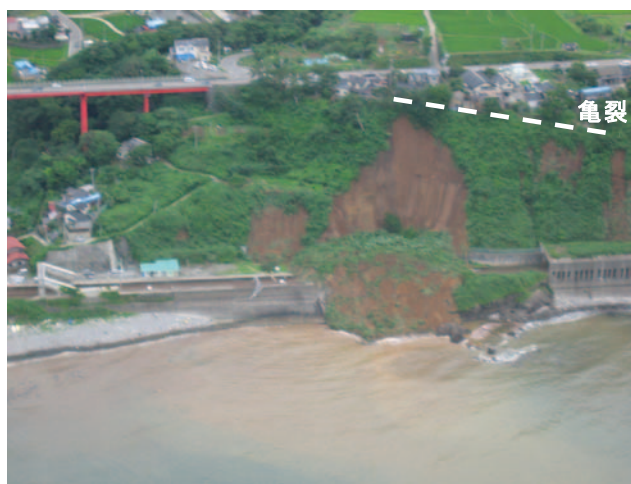
地すべりは、柏崎市内から約7kmに位置するJR信越本線の青海川駅背後の海蝕崖で発生した（図-3.5、写真-3.6）。地すべりが発生した斜面は比高約35m、傾斜約50°、地質は新第三紀鮮新世の米山層で、上部が泥岩、下部が火山礫岩からなる⁶⁾（写真-3.7）。地すべりの規模は、幅約65m、長さ約45m、高さ約35mで、約15,000m³の崩落土砂が日本海沿いを通るJR信越本線の軌道を埋塞して海に到達し、青海川駅の一部が被災した（写真-3.7）。地すべり発生により、JR信越本線が不通になるとともに、7月16日18:30には斜面上部に住む8世帯37名に避難指示、7月22日18:30には2世帯6名に避難勧告が出された⁹⁾。

写真-3.6 地すべり全景(北陸地方整備局提供)

地すべり地周辺の斜面肩部には、地震により長さ約220mに及ぶ亀裂が形成された（写真-3.6）。また、写真-3.6の地すべり地左側の斜面には過去に地すべりなどにより形成されたものと考えられる平坦面が見られた。この平坦面の下方斜面でも表層の崩壊が発生し、平坦面上には亀裂があることが確認された。

地すべりによる崩落土砂は落ちきっていたため、JR信越本線の軌道の敷設にあたり、崩落土砂の切り土が地すべり滑動を誘発することはないと考えられた。しかし、斜面上部には人家があり、斜面肩部には連続する一部開口した亀裂が形成されていることから、地盤伸縮計等で斜面の変動を観測するとともに、法枠工やアンカー工、水抜き工を施工することが対策として適当であると考えられた。

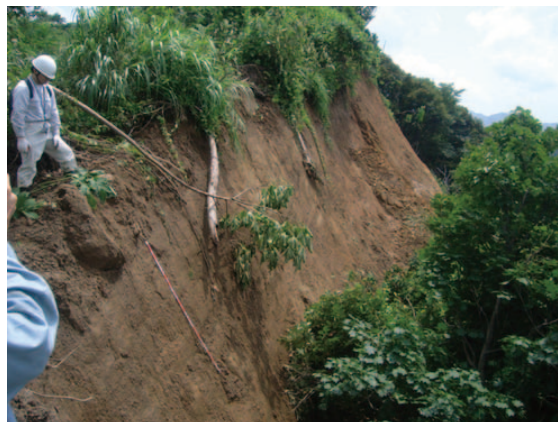
写真-3.12 滑落崖(7月19日撮影)

地すべりの規模は、幅約80m、長さ約110m、高さ約60mである。地すべりは尾根の頂部から発生し、高さ約10mの滑落崖が形成された（写真-3.12）。また、斜面中腹には崩落土砂が堆積し、地すべり末端部に位置する市道にも崩落土砂が堆積した（写真-3.13）。

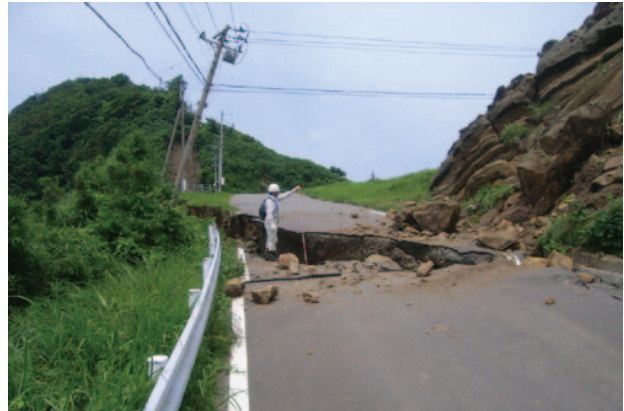
また、地すべり地西側の市道には、高さ約60cmの段差が斜面肩部へと約50mの長さで連続していたが、本地すべり地に連続する亀裂ではなく、地震による表層すべりによるものと考えられた（写真-3.10、写真-3.14）。

写真-3.14 市道に生じた段差(7月19日撮影)

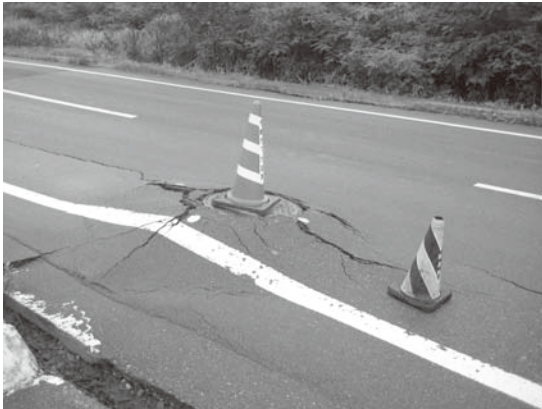
管渠の主な被害としては、マンホールの隆起（写真-4.1）、マンホール周辺の沈下及び陥没（写真-4.2）、管渠埋戻し部の沈下（写真-4.3）、マンホール内側壁のズレ（写真-4.4）、マンホール内の汚水滞水（写真-4.5）であった。

写真-4.1 マンホール隆起
(柏崎市栄町)

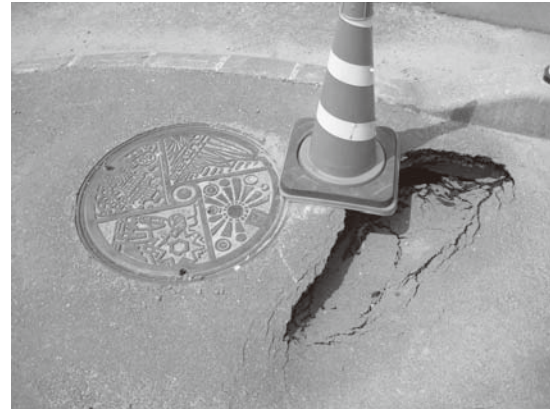
写真-4.2 マンホール周辺沈下・陥没
(長岡市大積)

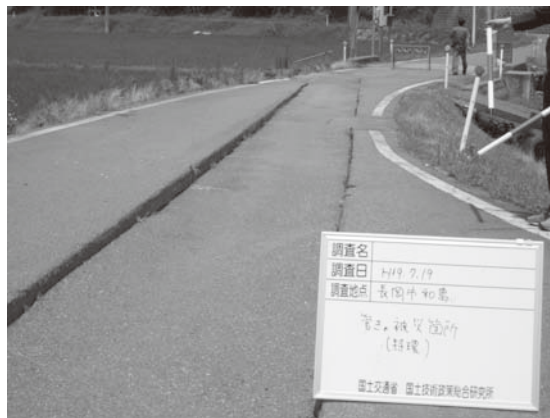
写真-4.3 埋戻し部沈下
(長岡市和島)

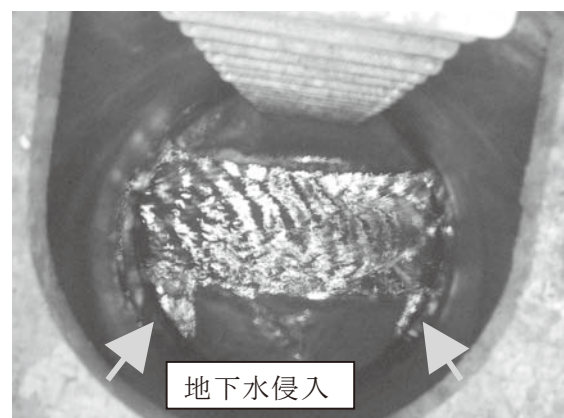
写真-4.4 マンホール内側壁のズレ
(上越市柿崎)

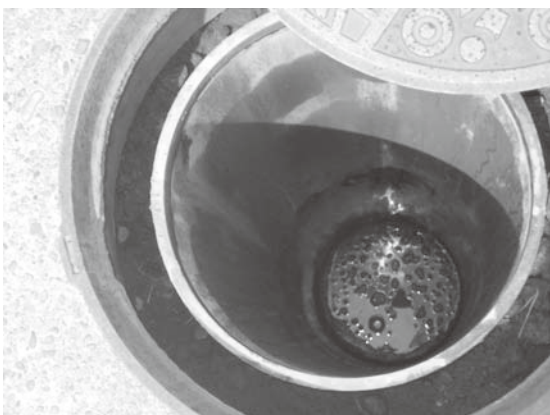
写真-4.5 小型マンホール内滞水
(長岡市宮本)

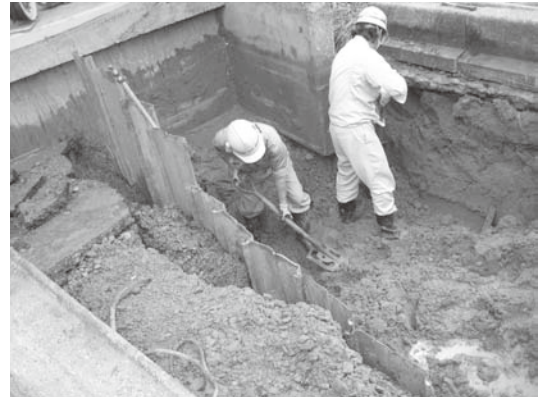
八坂中継ポンプ場では、ポンプ場の流出管が破断し（写真-4.7）、バキューム車で流入汚水を引き抜き処理場へ搬送するとともに、引き抜ききれない汚水は次亜塩素酸を添加した上で河川へ放流していた。また、場内地盤が30cm程度沈下した（写真-4.8）。

写真-4.7 八坂ポンプ場流出管破断

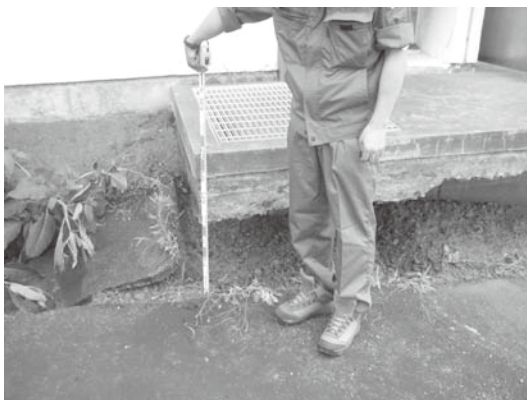
写真-4.8 八坂ポンプ場地盤沈下

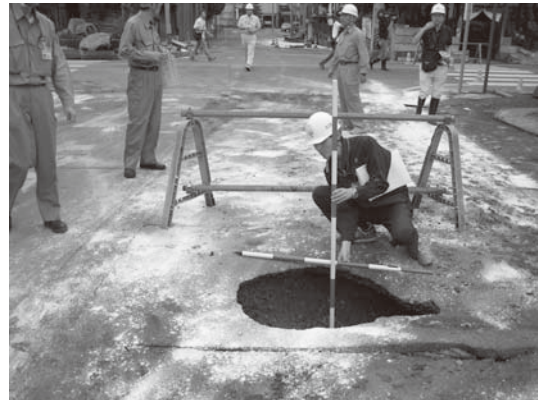
柳橋ポンプ場の下流側において2条管の中の1本の圧送管が2カ所破損し汚水が溢れた。汚水が溢れた箇所は、それぞれ直径1m、深さ1m程度道路が陥没しており、溢水当時は衛生上の配慮から石灰を散布したうえで、被害のなかった残り1本の圧送管を利用して対応していた（写真-4.9）。

写真-4.9 柳橋ポンプ場圧送管破断

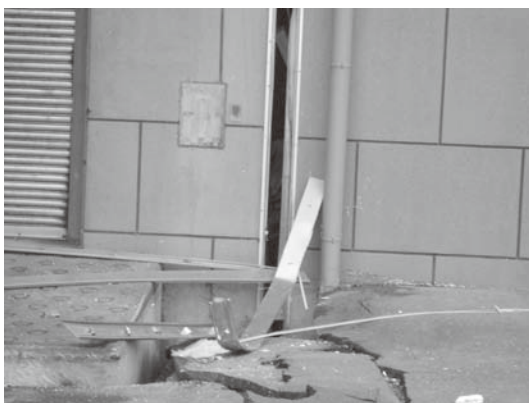
汚泥処理施設については、汚泥棟の基礎杭が一部破損したほか、汚泥棟（増築部分）が地盤変動により30cm程度ずれたことに伴いエキスパンションジョイント部損傷及び汚泥管の一部破損が発生した。汚泥管等については、部分的に伸縮継手を採用しており、耐震効果が発揮されていた（写真-4.13）。また、場内の至る所で噴砂が確認されており、液状化により地盤沈下（最大60cm程度）が発生したと推察される（写真-4.14）。

写真-4.11 柏崎市浄化センター
汚泥棟EXP.J損傷

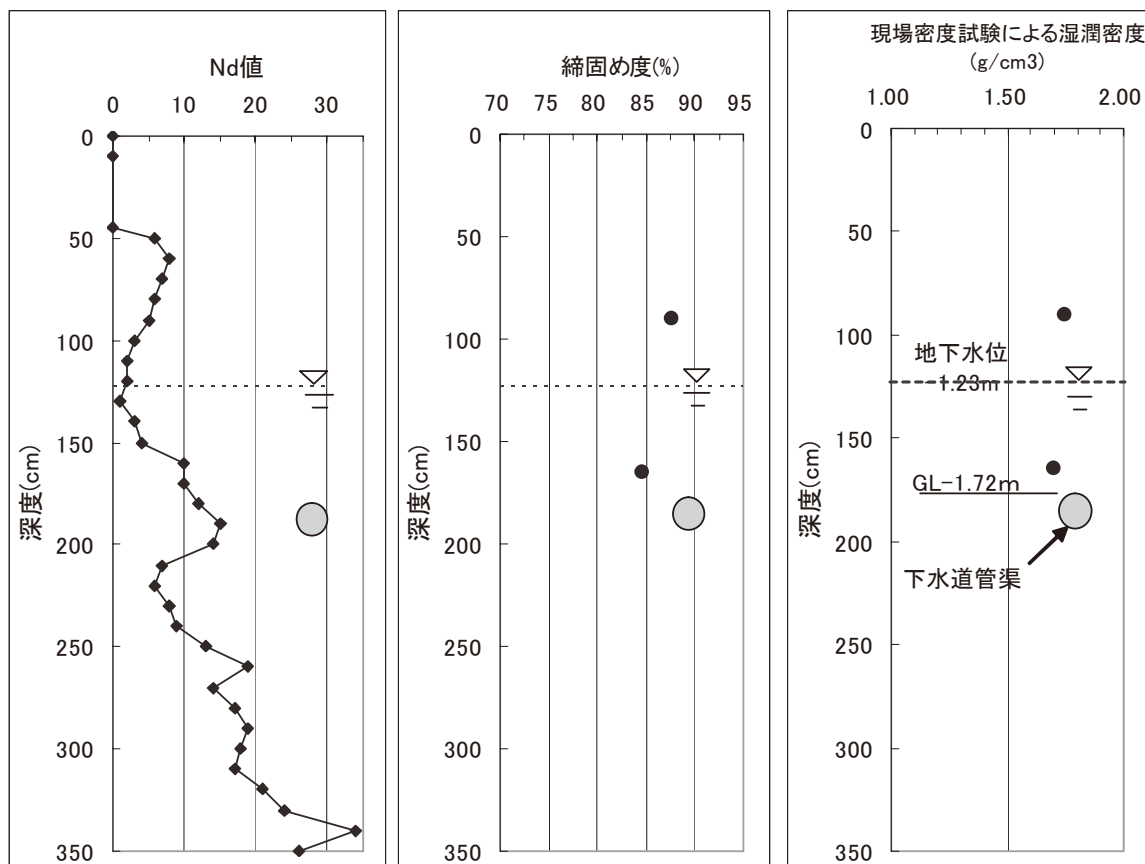
図-4.9 簡易貫入試験によるNd、締固め度、湿潤密度の深度分布の対比 (A都市)

Nd 値は深度方向に漸増傾向にある。締固め度 (Dc 値) と Nd 値を対比すると、下層 Nd 値 10 に対し締固め度は 84.7%、上層で Nd 値 5 に対し締固め度は 87.6% であり、Nd と締固め度は反比例している。

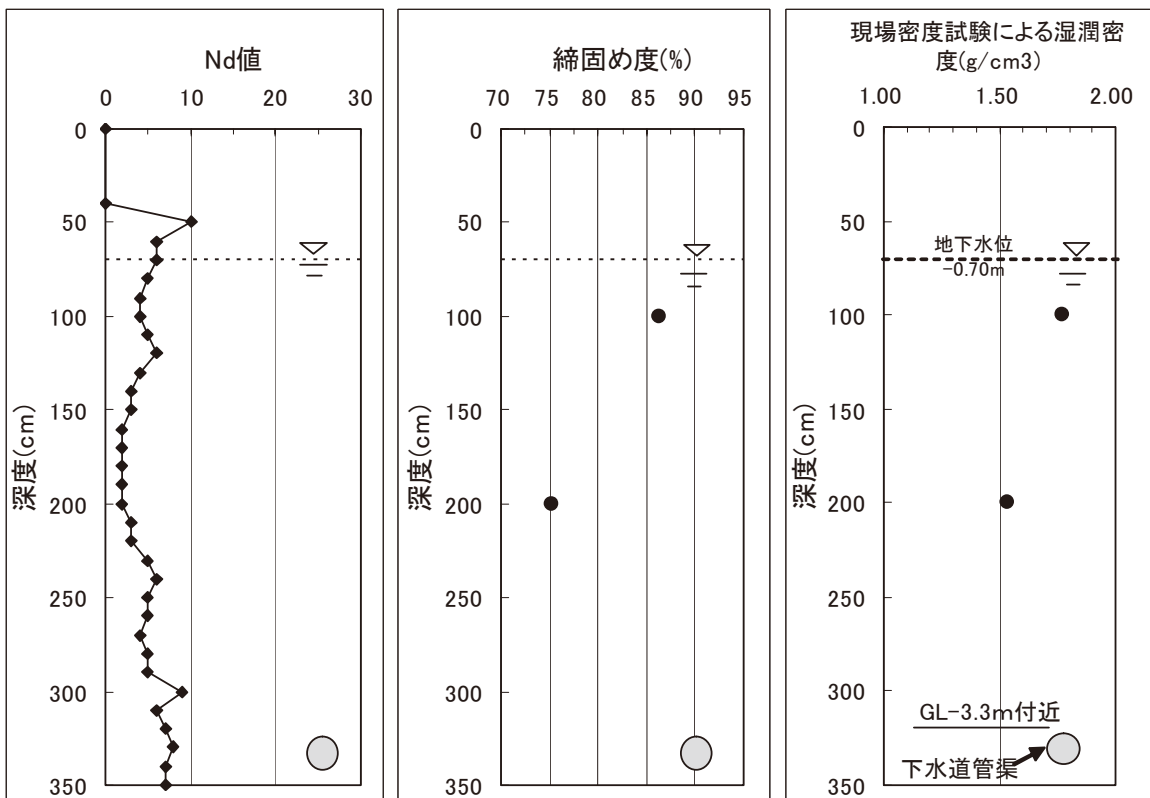
図-4.14 簡易貫入試験によるNd、締固め度、湿潤密度の深度分布の対比 (B都市)

位置	試験項目	結果
上層	現場密度による乾燥密度	$\rho_d = 1.502$
	締固め試験による最大乾燥密度	$\rho_{dmax} = 1.738$
	締固め度	$D_c = 86.4\%$
	簡易貫入試験によるNd値	4
下層	現場密度による乾燥密度	$\rho_d = 1.316$
	締固め試験による最大乾燥密度	$\rho_{dmax} = 1.747$
	締固め度	$D_c = 75.3\%$
	簡易貫入試験によるNd値	2

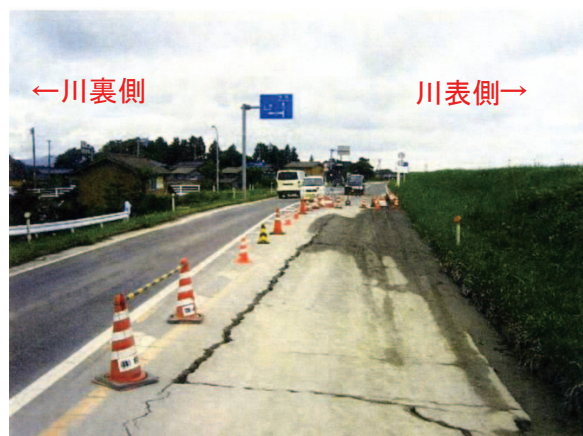
信濃川本川左岸 0.0kp 付近から上流側へ 375m にわたって特に顕著な被害が生じ、堤防裏小段（兼用道路）、川表側坂路および川表側のり尻付近に亀裂および噴砂が生じた。被災状況を図-5.2 に示す。同図の No. 0+240 断面付近の裏小段に生じた縦断亀裂（写真-5.1）は現場計測で深さ 7m 程度と推測されており、切返し時に As1 層（図-5.3）から噴出したと見られる噴砂が G.L. -1.5m 程度まで達していることが確認されている。川表側ののり尻付近には噴砂痕が点在していた。地震発生後、直ちに亀裂への土砂充填による応急復旧が行われ、7 月 16 日のうちに完了した。被災地点から北東へ約 2km に位置する大河津出張所では、最大加速度 451gal（水平 2 成分合成）が観測されている³⁾。

以上のことから、川表側から堤防直下にかけて存在する緩い砂層に液状化が生じ、液状化層以浅の地盤および堤防が川表側に向けて変形した結果、裏小段に深い縦断亀裂が生じたものと考えられる。

写真-5.1 信濃川本川 0kp 付近左岸堤防の裏小段に生じた縦断亀裂 (北陸地方整備局撮影)

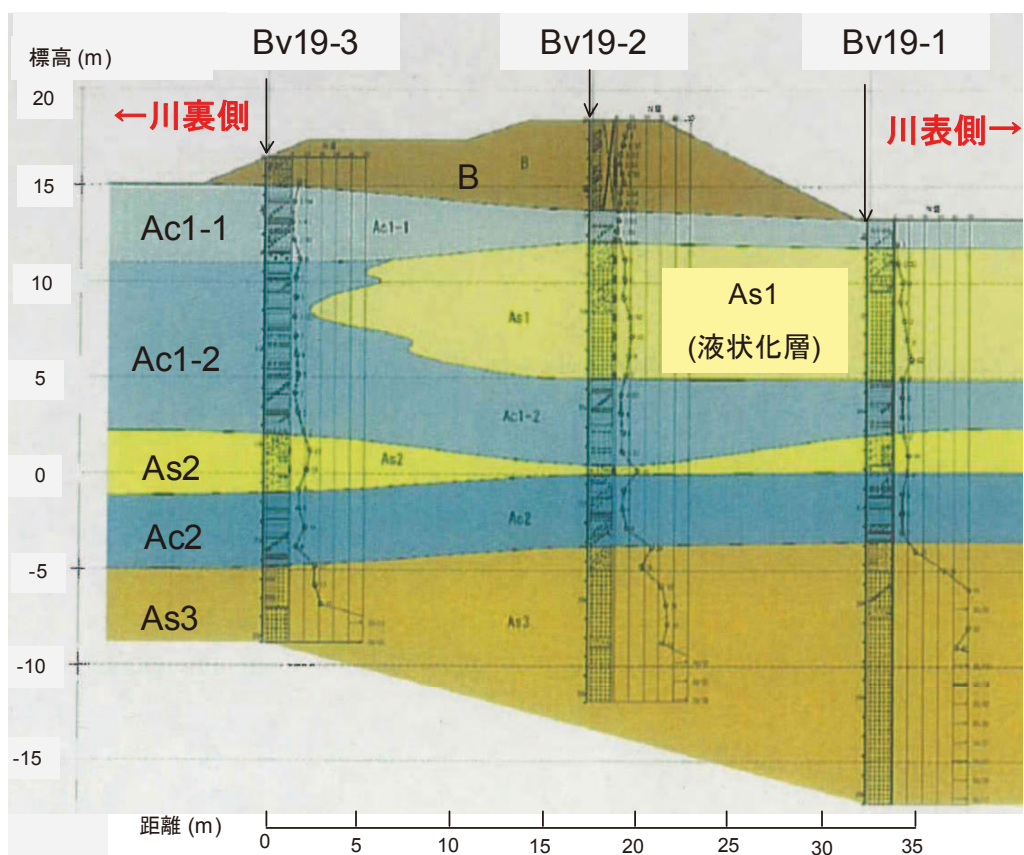
図-5.3(1) 信濃川本川 0kp 付近左岸堤防の地質横断図（北陸地方整備局提供、一部加筆）

地震後に行われたボーリング調査結果から推定された堤防の地質横断図を図-5.3 に示す。ボーリング位置は図-5.2 に示すとおりである。いずれの断面においても、川表側のり尻から堤防天端直下にわたり、7～8m 程度の緩い砂質土層が存在することが分かる。次に、地震前後に行われた堤防の横断測量結果の代表例を図-5.4 に示す。ここで、変形モードが分かりやすいように、同図における地震後の測量結果は変形スケールを 2 倍として表示されている。No. 0.0 断面では、裏小段に局所的な沈下が生じ、川表側ののり面が全体的に川表側に向けてせり出すように変形している。No. 0+240 断面においては、裏小段から天端にわたって沈下が生じ、川表側ののり尻付近がわずかにはらみ出すように変形している。なお、これらの他にも地震前後の堤防の横断測量結果として多くのデータが得られているが、最も大きな堤防天端の沈下量が計測されたのは No. 0+240 断面であり、41cm であった。

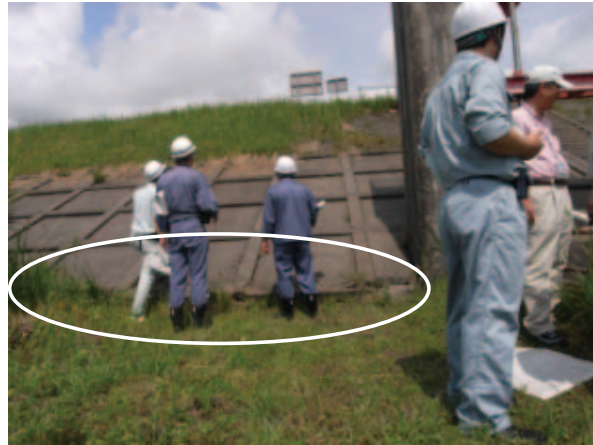
一連の被災区間の最下流側に位置する町軽井揚水機取水樋管には被害は生じなかったが、樋管周辺の護岸に沈下、空洞といった損傷が生じた（写真-5.3）。地震後の目視調査によると、護岸は地中で中折れが発生しており（図-5.5）、周辺地盤の沈下による護岸背後の空洞化が懸念されたため、7 月 27 日までに洗掘防止を目的としたじゃかご工による応急復旧が実施されている⁵⁾。

写真-5.3 町軽井揚水機取水樋管周辺の護岸（○印の箇所沈下および空洞が発生）

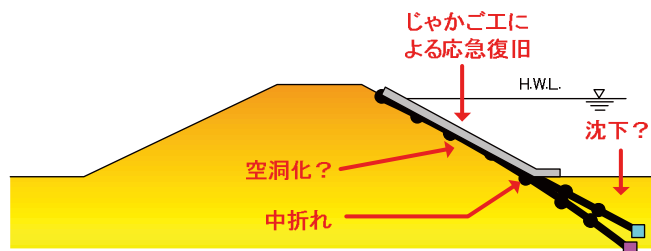
図-5.5 樋管周辺の護岸の中折れ状況のイメージ

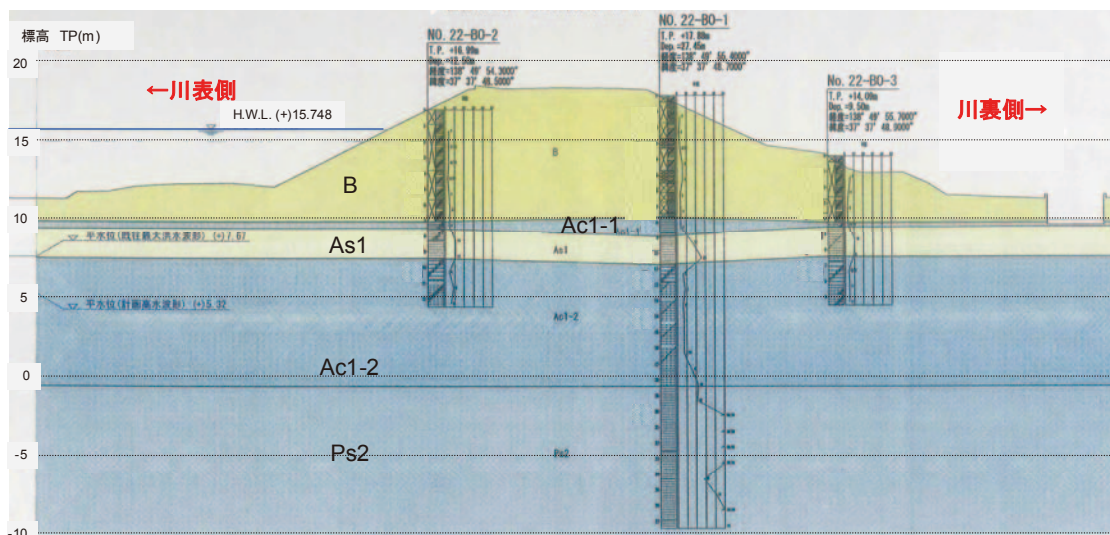
図-5.6 大河津分水路 2.2kp 右岸堤防の地質横断図（ボーリング調査は平成 17 年 6 月実施）（北陸地方整備局提供、一部加筆）

大河津分水路 2.2kp 右岸堤防の地質横断図を図-5.6 に示す。堤防は厚い粘性土層上に築造されていることが分かる。なお、地表面付近に層厚 1～2m 程度の薄い砂質土層（As1 層）が存在するが、被災地点周辺に噴砂痕が見られず、As1 層に液状化が生じたか否かは不明である。

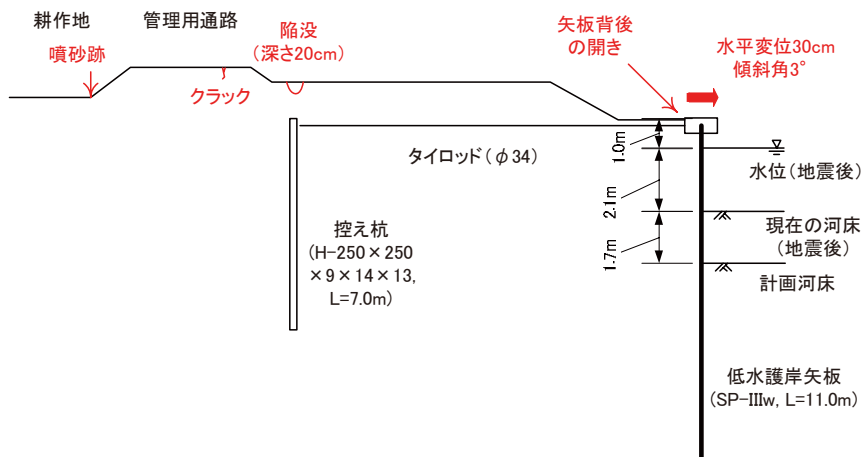
蒲原大堰の 100m 程度上流左岸に位置する低水護岸矢板に水平変位および傾斜が生じた。被災地点周辺の平面図を図-5.7、被災地点の断面図を図-5.8、被災状況を写真-5.6 に示す。図-5.7 に示すように、被災区間は蒲原大堰建設時（昭和 59 年竣工）の切り回し部にあたる。矢板は長さ 11m であり、長さ 7m の控え杭とタイロッドにより 1.6m 間隔で連結されている。矢板頂部（笠コンクリート天端）における傾斜角は 3° 程度、水平変位は 30cm 程度であった。延長約 140m にわたり、矢板頂部の笠コンクリートと背後の平張りコンクリートの間に開きが生じた（写真-5.7）。控え杭の上方に位置する地盤面には、最大 20cm 程度のくぼみが生じ、矢板背後の管理用通路にもクラックが生じていた。また、管理用通路背後の耕作地には噴砂痕が確認された（写真-5.8）。地震後には、シート張り工等による応急復旧がなされている。また、矢板の変形の進展状況を監視するための伸縮計が設置されたが、変形の進行は認められなかった。

図-5.8 低水護岸矢板の被災状況

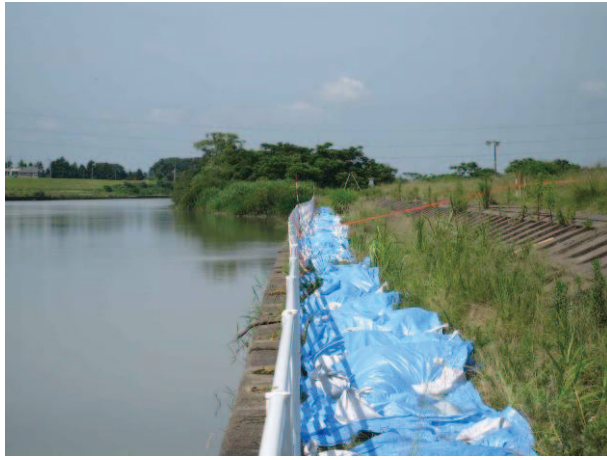
写真-5.6 低水護岸矢板の被災状況（下流側から上流側を望む）

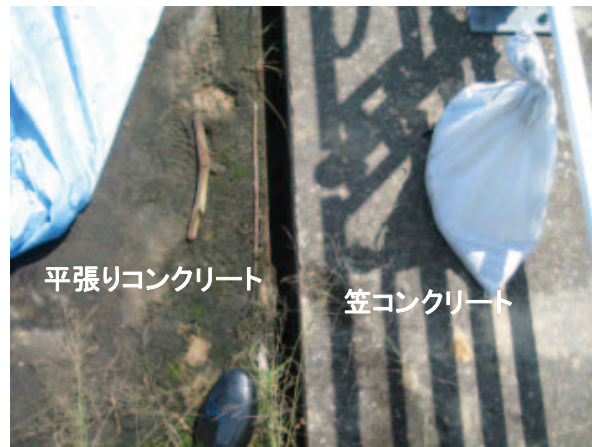
写真-5.7 矢板背後に生じた開き

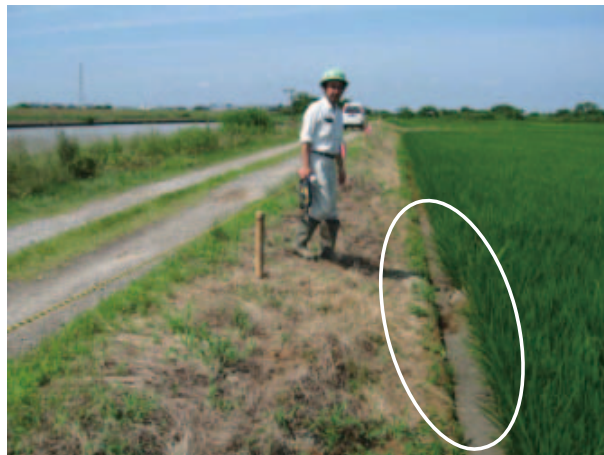
写真-5.8 管理用通路脇の耕作地に生じた噴砂（下流側から上流側を望む）

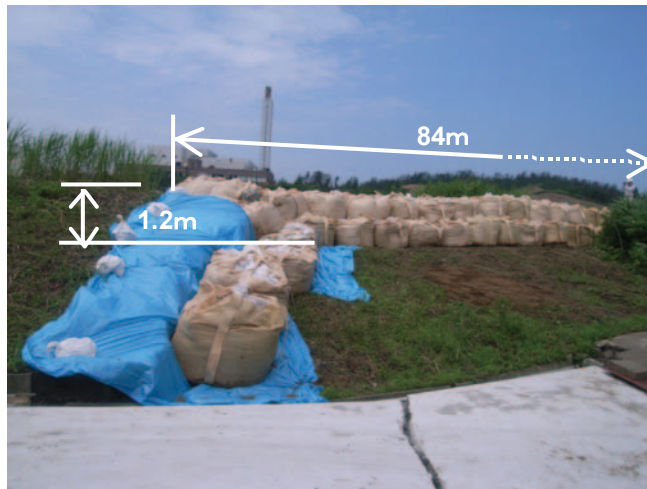
開運橋から 300m 程度上流（クリーンセンターかしわざきの対岸）に位置する左岸堤防に横断亀裂および沈下が生じた。被災状況を写真-5.9 に示す。沈下が生じた区間は延長 84m にわたり、一連区間の最下流側に生じた横断亀裂は 1.2m の段差を伴うものであった。川裏側の住宅地および耕作地には噴砂痕が点在していた。地震後には、大型土嚢による応急復旧が実施されている。地震後に実施されたボーリング調査結果から得られた本地点における地質横断面図（図-5.10）によれば、堤体直下に 3~4m 程度の緩い砂質土層が存在することが確認されている。

写真-5.9 鯖石川 2kp 付近左岸堤防の被災状況（川裏側から川表側を望む）

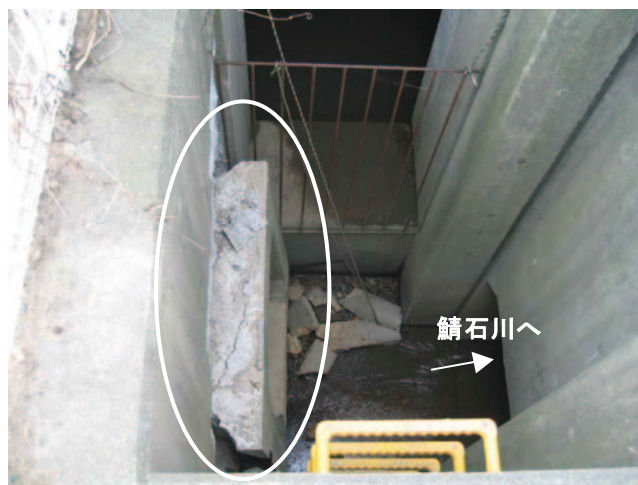
開運橋左岸側橋台近傍に位置する鯖石川橋場町排水樋管周辺では、堤防天端の横断亀裂、低水護岸の損傷が生じた。門柱と取付水路の相対水平変位を測定した結果によれば（写真-5.11）、門柱が川側に前傾しているものと考えられる。また、川裏側の立抗内部では、函渠の吐口が立抗内に抜け出すように変形しているのが確認された（写真-5.12）。

写真-5.12 鯖石川橋場町排水樋管の川裏側立抗内部の状況（立抗上部から鉛直下向きを望む）

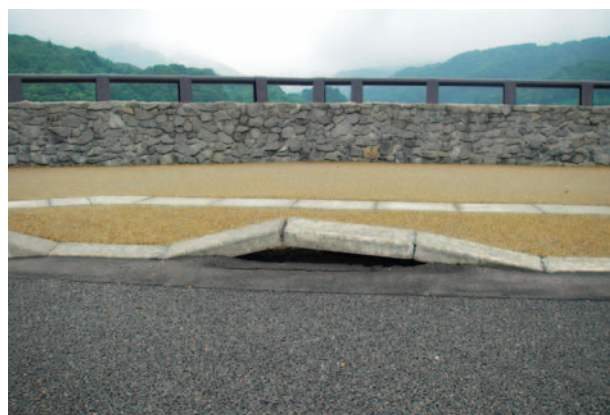
目視による変状の確認を行ったが、天端、法面、監査廊内ともに、特に大きな変状は確認されなかった。ただし、天端中央の歩道の縁石一部が浮き上がりを起こしていた（写真-6.2）。管理所職員の話によれば、地震発生以前より浮き上がりの兆候はあったとのことであり、今回の地震で、浮き上がりが助長されたものと考えられる。

写真-6.2 天端中央の歩道縁石の浮き上がり

図-6.6 に水平変位のベクトル図を示す。水平変位量は数 mm～約 30mm であり、下流側の EL. +123m 測線上の中央付近の標点 No. 13 では、左岸側に 26mm、下流側に 19mm の変位を観測した。水平方向の全体の挙動としては、概ね、下流側堤体法面側点が下流左岸側に、上流側堤体法面側点が上流左岸側へと変位を観測し、上下流方向を見ると、後述の沈下量の分布もふくめて考察すると、沈下しながら、上下流方向に若干広がった残留変形をしたことになる。また、ダム軸方向については、完成後からの水平方向の累積変位は、天端や上流側堤体法面では、最大断面である中央部を境として、中央部方向への変位を記録している。天端中央の歩道の縁石が浮き上がったのは、その影響であることが推察できる。

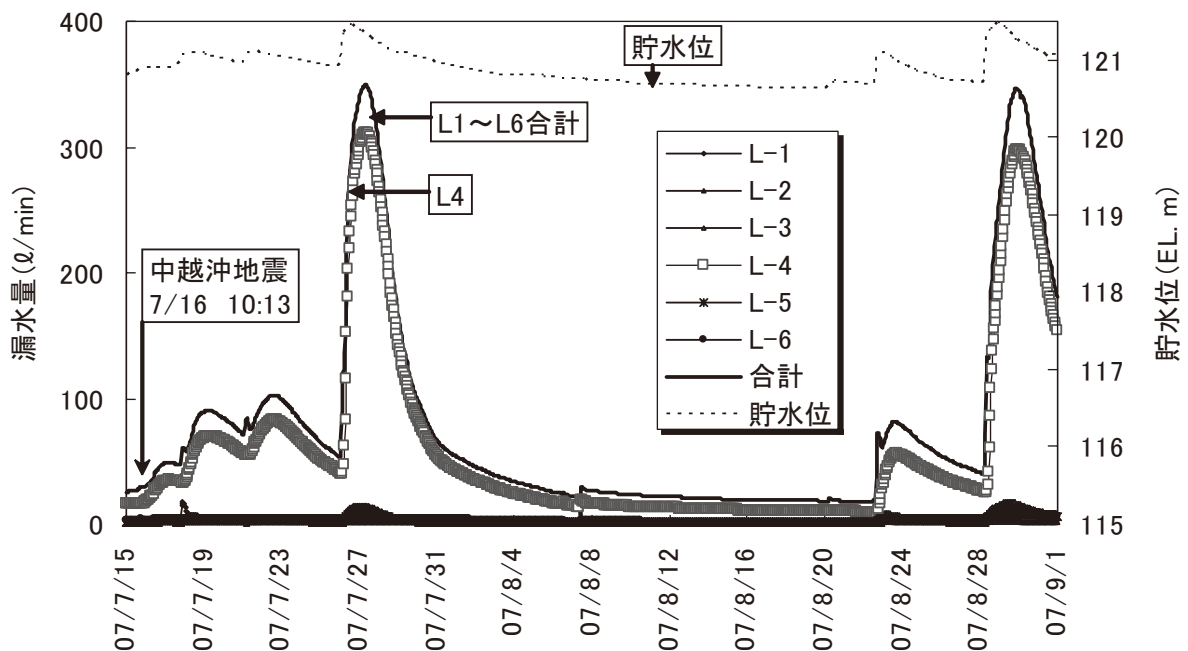
図-6.5 柿崎川ダムの漏水量と貯水位との関係

時のデータで比較すると、36.40/min から 42.00/min に増加している。コア下流からの漏水量は6つにゾーニング (L1~L6) され、ゾーン毎に漏水量を計測しているが、堤体の最大断面を有するゾーンL4以外は、それぞれ40/min以下の漏水量であり、地震前後でも顕著な変化はない。一方、ゾーンL4は、地震直前の10時では、23.20/minであったものが、地震直後の11時では27.60/minへと、4.40/min増加した。一方、図-6.5にもう少し長期間の漏水量の変化とその時刻の貯水位を示した。貯水位の変化による漏水量の変化に比べると、今回の地震での漏水量の変化は非常に小さく、また、地震発生1ヶ月後である8月中旬の状況を見ると地震前と変わらない状況に戻っていることが分かる。

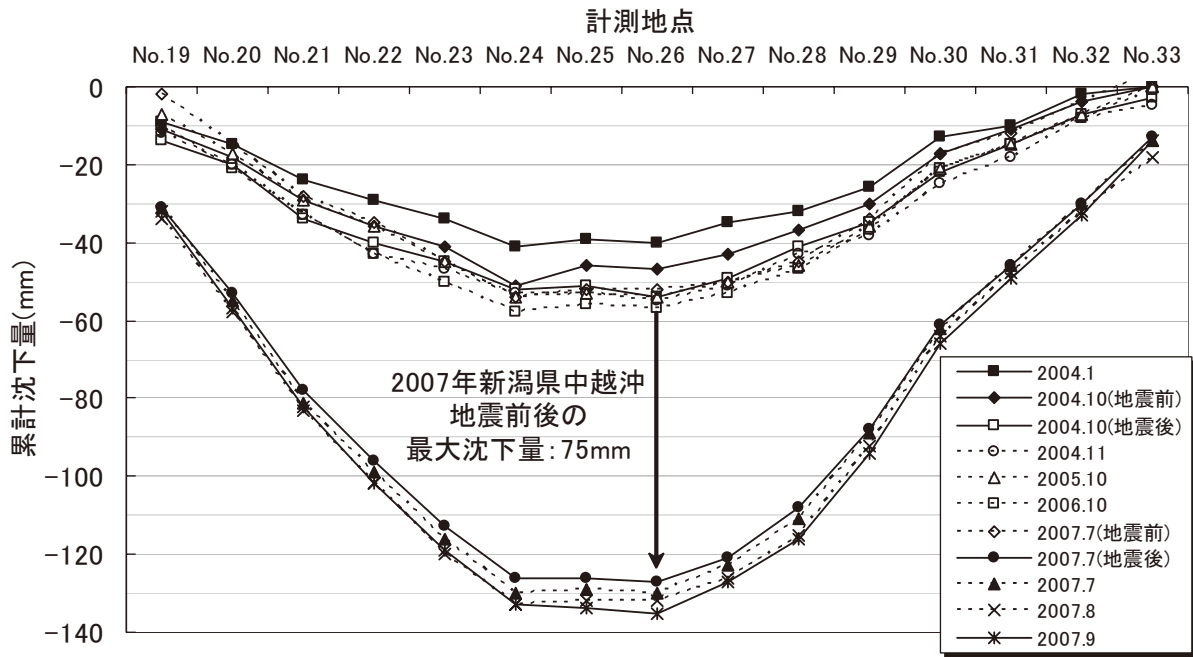
図-6.7 柿崎川ダムの堤体天端の累計沈下量の推移

図-6.7 に、天端の測点 15 点における沈下量のダム完成後からの推移を示す。今回の 2007 年新潟県中越沖地震によって、天端では数 mm～75mm の沈下が観測された。図から 2004 年新潟県中越地震 (M. 6.8) 時の柿崎川ダムの天端沈下量は最大でも 7mm 程度の沈下量の観測記録であったが、今回の地震では、天端中央で最大 75mm を観測した。国内外のフィルダムにおける過去の地震における地震動強さと天端沈下量の関係については 6.2.3 (1) の図-6.24 において、柿崎川ダムの事例も含めて示している。

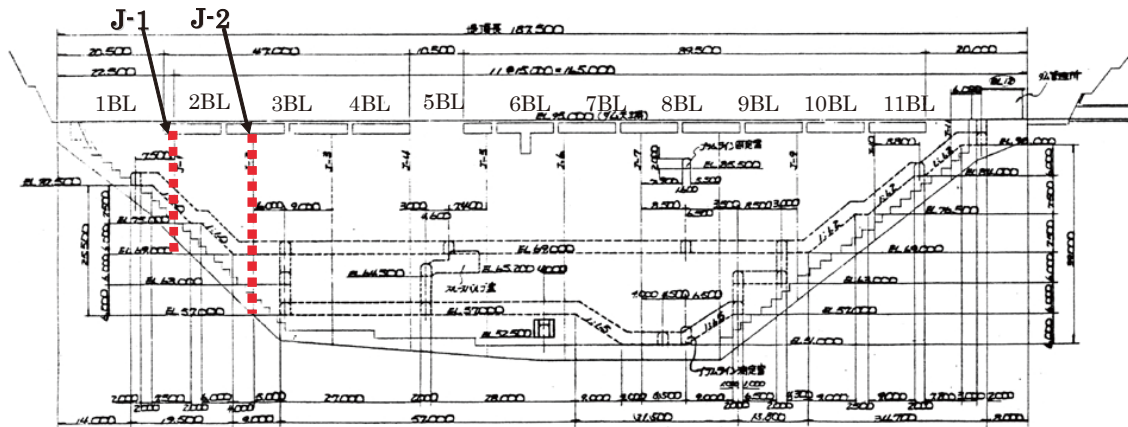
図-6.13 正善寺ダム縦断図

正善寺ダムの漏水量（基礎排水量と継目漏水量）と貯水位の計測結果の推移を図-6.12 に示す。全漏水量は、地震前後で、4.68ℓ/min から 105.24ℓ/min へ急増しているが、左岸側の継目排水孔 J-1 からの漏水量がそのほとんどの量を占めている。図-6.13 に、堤体の継目位置を示した正善寺ダムの縦断図を示す。表-6.2 に地震発生前後の継目漏水量の計測結果を示す。ここに、継目排水孔 J-2 と J-2' は、いずれも横継目 2 (J-2) からの継目漏水を監査廊に排水する孔であるが、排水孔の出口位置が、J-2 は監査廊内の高標高部 (EL. 75.0m) で、J-2' は低標高部 (EL57.0m) である。地震発生後、継目排水孔 J-1 と J-2' からの漏水量が急激に増加した。特に J-1 は、2.8ℓ/min から 113ℓ/min と大幅に増加した (写真-6.4 参照)。また、管理所職員によると、計測時に J-1 排水では黒色系の濁り、J-2' 排水では茶色系の濁りが確認された。その後、7/16 日 18:00 の点検時にはいずれの排水孔からの排水に濁りはなかったことを確認している。

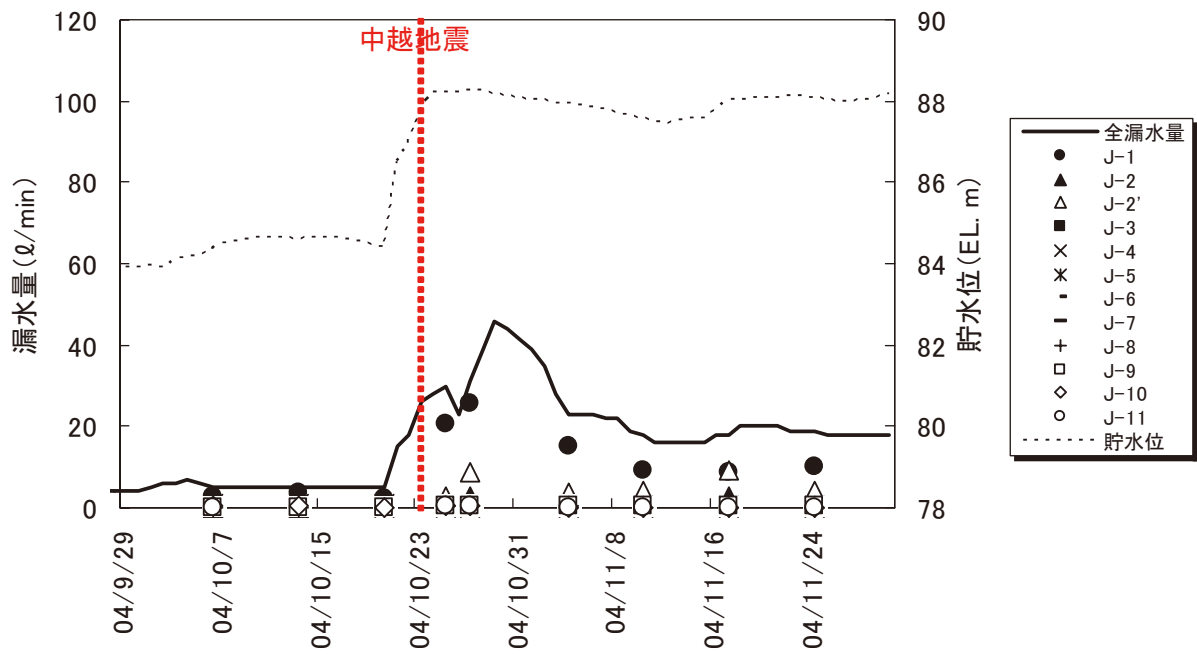
図-6.14 正善寺ダムの漏水量と貯水位の計測結果 (2004 年新潟県中越地震)

なお、過去に、2004 年新潟県中越地震後、2007 年能登半島地震後にも、継目排水孔 J-1 では、数 10ℓ/min 程度の漏水の急激な増加がみられ、その後、次第に減少したという経緯があった。2004 年新潟県中越地震の際には、図-6.14 に示すように、J-1 の漏水量は 22.5ℓ/min まで増加し、その後数ヶ月かかって減少し、元の量程度に回復した。2007 年能登半島地震の際には、図-6.15 に示すように、J-1 の漏水量は 16.1ℓ/min まで増加した。

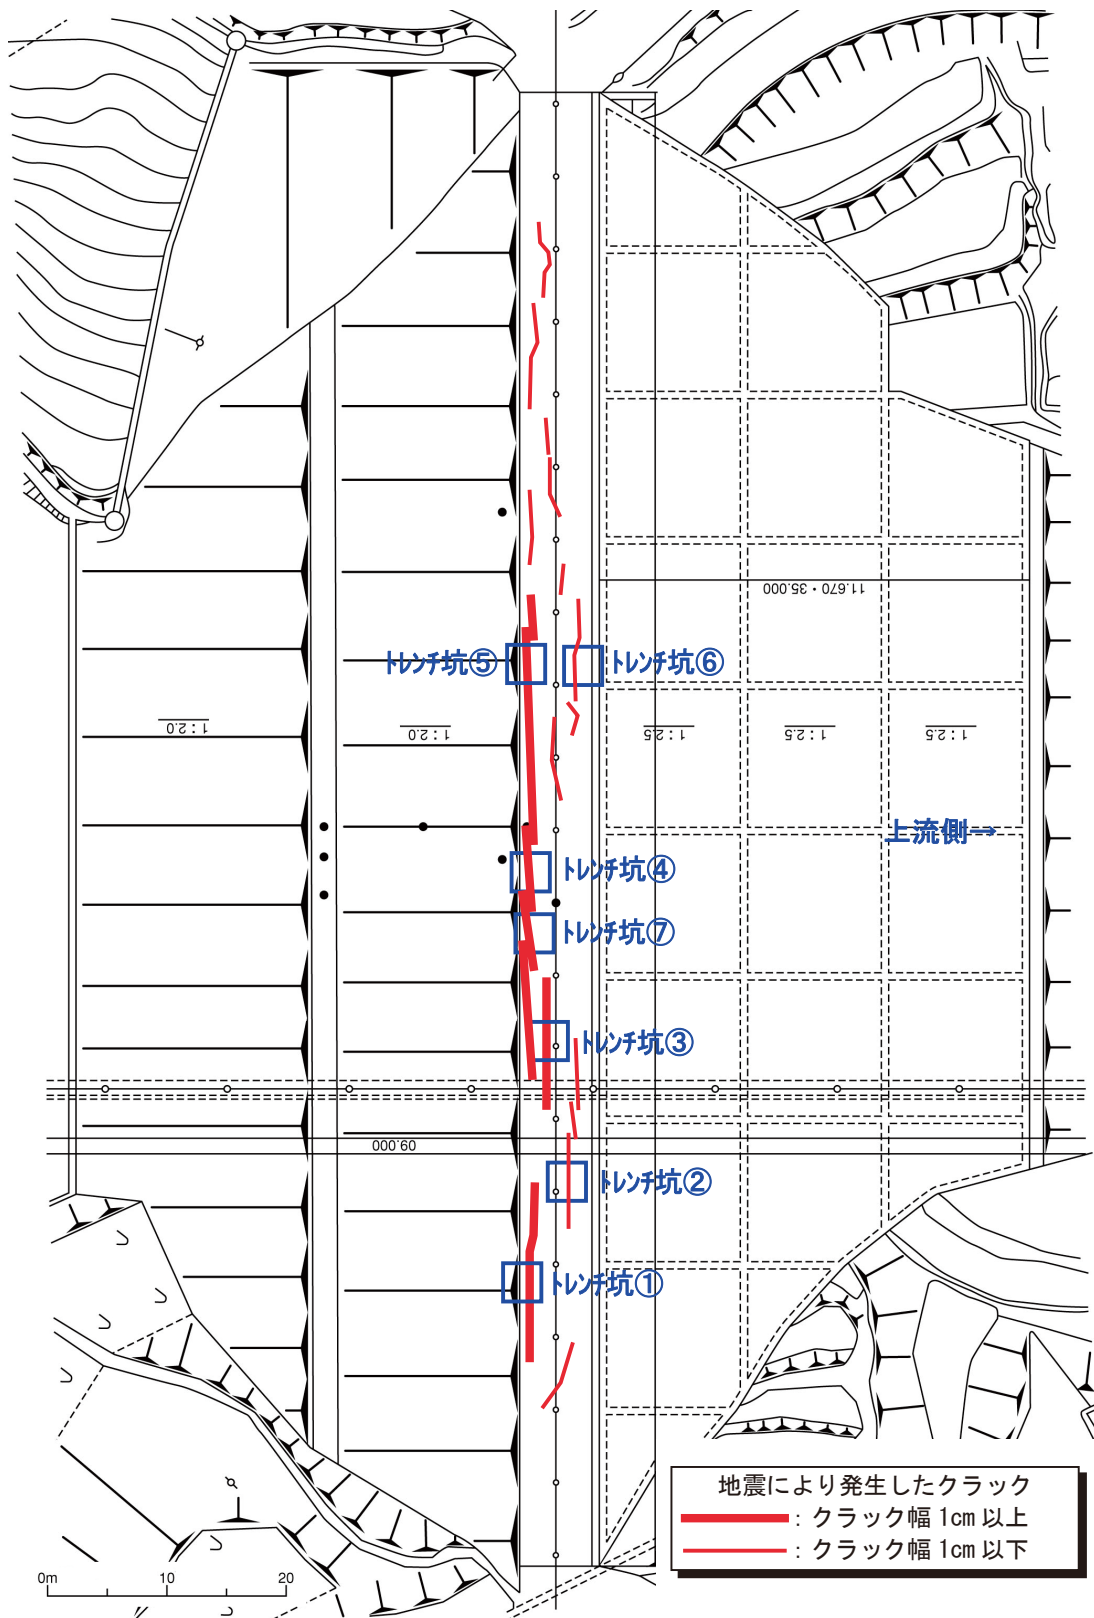
図-6.18 川内ダム被害発生状況及び天端トレンチ調査坑位置(柏崎市提供資料を元に作成)

ダム管理者により実施された調査をもとに、天端のクラック位置を図示した被害発生状況を図-6.18 に示す。

地震後の緊急対応措置の検討・確認のため、堤体の被災度合いの状況を確認すること、つまり、天端に生じたクラックの進展度や堤体のゆるみ具合を調査する目的で、トレンチ調査を7月25-26日にかけて実施した。トレンチ調査は図-6.18内に示す7箇所で行った。天端クラック位置の表層を少し掘り返し、クラックに石膏（水体积比1:1）あるいは、石灰水を流し込み（写真-6.12参照）、トレンチ掘りを行って（写真-6.13参照）、クラックの進展状況を観察した。また、トレンチ坑で堤体の締固まり状況の観察と密度測定・コーン貫入試験等を実施した。

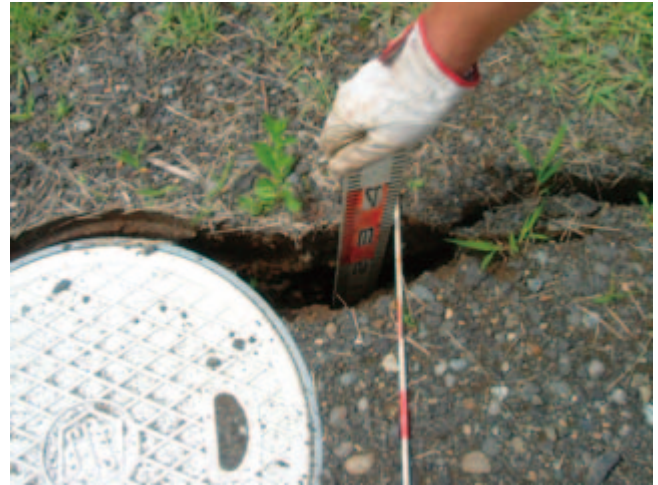
天端では、最大 5～10cm 幅、長さ 10m 程度の数条のダム軸方向に沿った縦クラックが確認された（写真-6.5、6.6 参照）。クラックは天端のほぼ全長にわたって生じたが、特に堤頂中央から左岸側、かつ下流法肩付近と天端の上下流方向中央付近に集中していた。なお、発生したクラックについては、地震発生当日のうちに天端全面にシートを敷き雨水進入を防止するなどの応急対策が施された。

写真-6.6 天端中央のクラック
地震直後（2007.7.16撮影）（柏崎市提供）

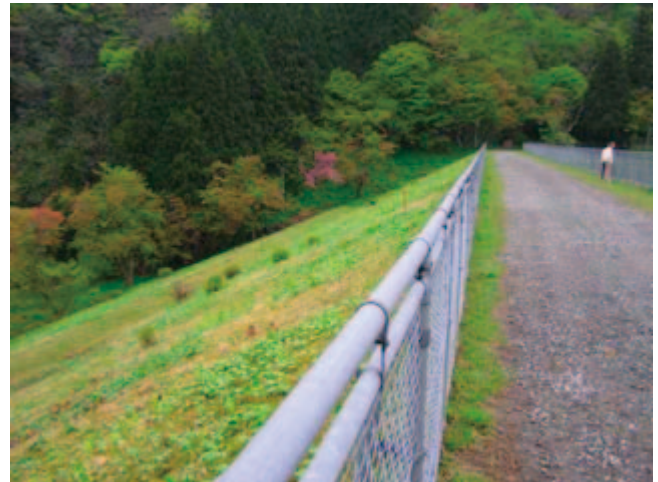
また、天端両法肩の欄干手すりが堤頂中央付近で、写真-6.7 に示すように、下流側に若干のたわみが目視確認できた。ほぼ 2 年前の 2005 年 4 月撮影に撮影された写真-6.8 では、欄干手すりのたわみは見られないことから、今回の地震による堤体の変形挙動に伴っての変状であると考えられる。

写真-6.8 地震前の天端欄干手すりの状況
（2005.4.29撮影）（© damsuki.com）

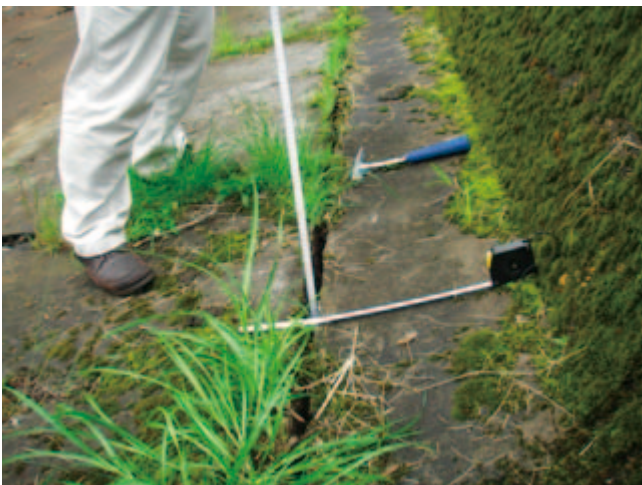
上流面は、90cm 高の擁壁の下に、保護工である薄い張コンクリートブロックで覆われている。堤頂中央付近で最上段の張ブロックの目地に最大 4cm 幅の開きが確認されている（写真-6.9）。地震時の張ブロック同士のぶつかりによる張ブロック端の新鮮な欠片も数カ所見られた。また、張ブロック目地の隙間から堤体材料の吸出しが数カ所見られた（写真-6.10）。

写真-6.9 上流法面張コンクリートブロックの
目地の開き

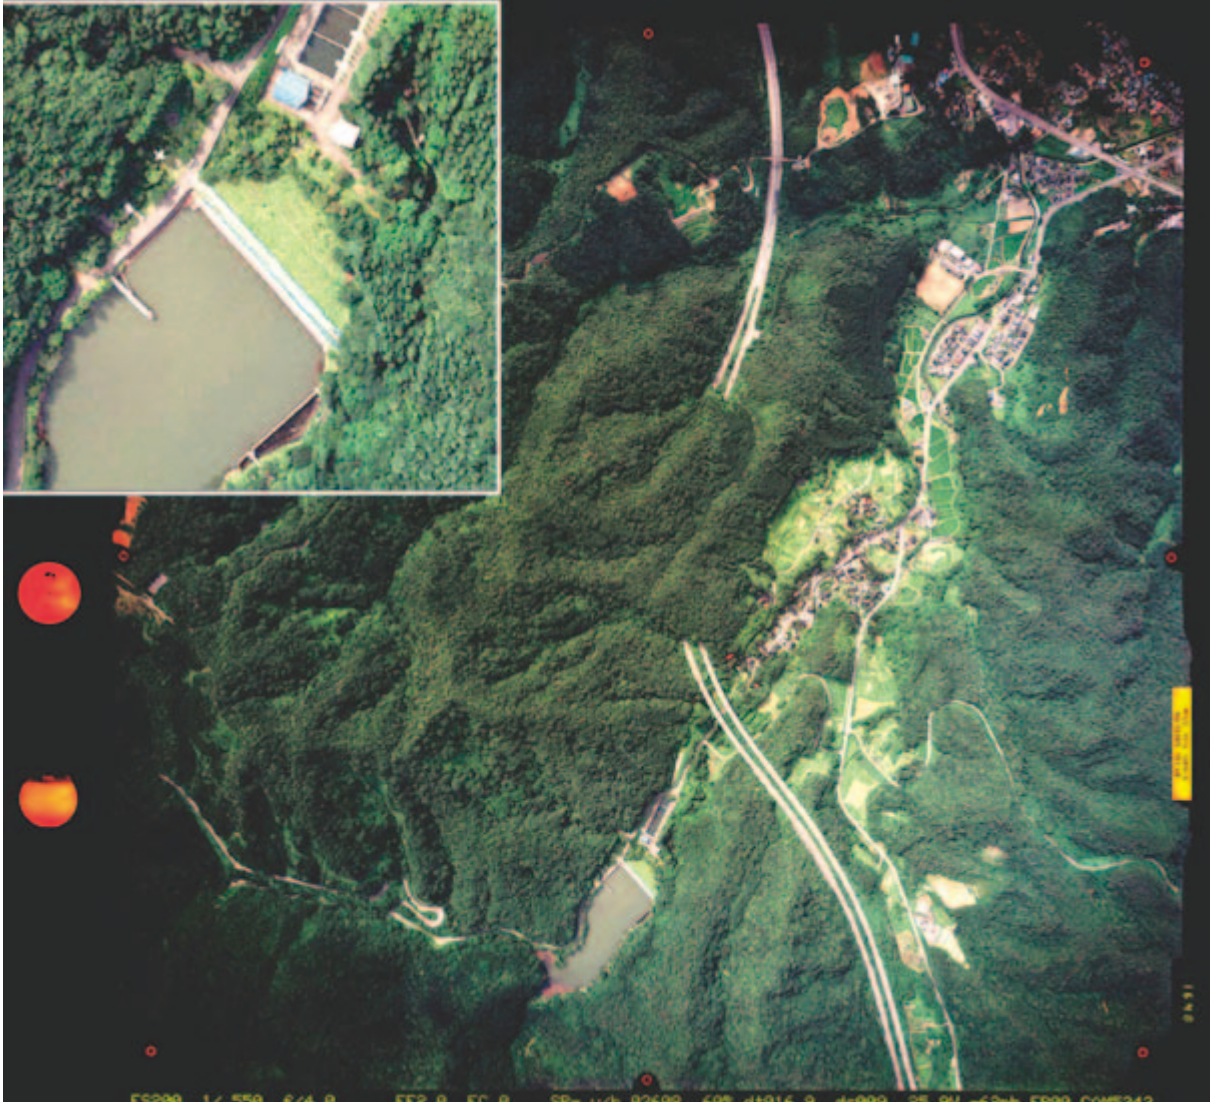
地震発生 3 日後の 7 月 19 日に撮影された川内ダム上空の航空写真（写真-6.11：国土交通省国土地理院撮影）では、ダム湖周辺に地すべり等の変状はみられない。また、ダムから下流の河口に近い国道 8 号との交差付近では、地震で損傷し屋根にブルーシートを覆った家屋が見られ、ダム近傍で強い地震動が作用したことが推察できる。

写真-6.11 地震発生3日後の川内ダムとダム下流の前川流域の航空写真
2007年7月19日撮影²⁾

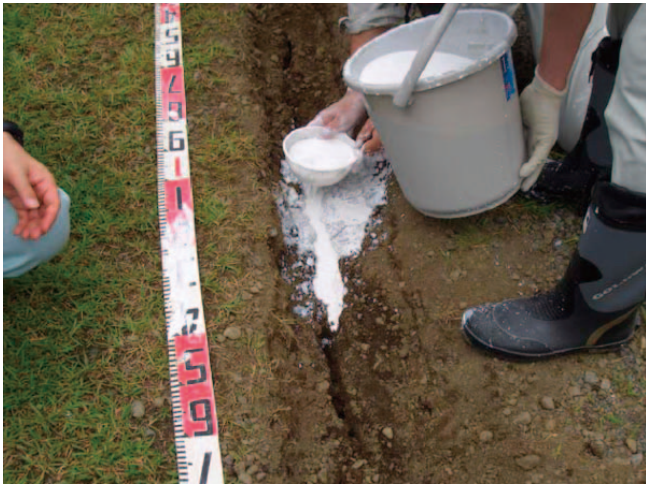
写真-6.12 天端クラックへの石膏注入状況

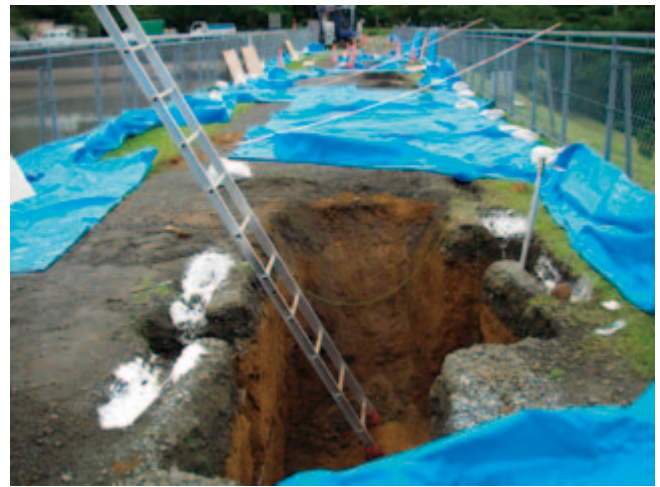
写真-6.13 トレンチ坑掘削状況
(手前はトレンチ坑⑤⑥)

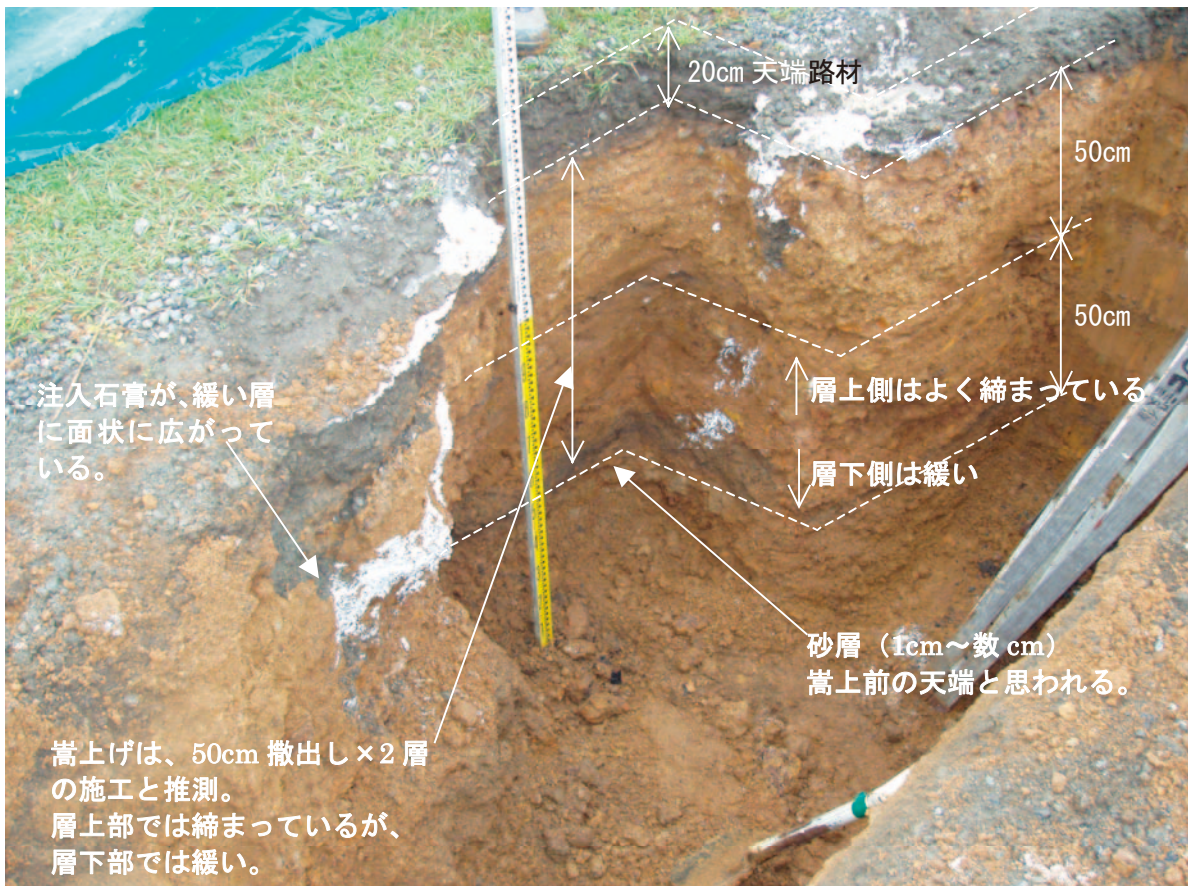
図-6.19 トレンチ坑①の掘削状況

1949年度に行った嵩上げ工事の痕跡と思われる薄い砂利層（旧堤体の天端面と思われる）をトレンチ坑内の天端から1~1.2m深で確認した。嵩上げ部と思われる層は、トレンチ坑壁面の観察から、約20cm厚の路盤層と、撤出し厚50cmの2層と推測される。50cm厚層内では、層の上部は比較的締まっているが、層の下部は緩みが確認でき、施工時の撤出し厚が厚いことによる締固め不足があったと推測できる（図-6.19参照）。詳細は、嵩上げ当時の施工時記録なども調査の上判断しなければならない。

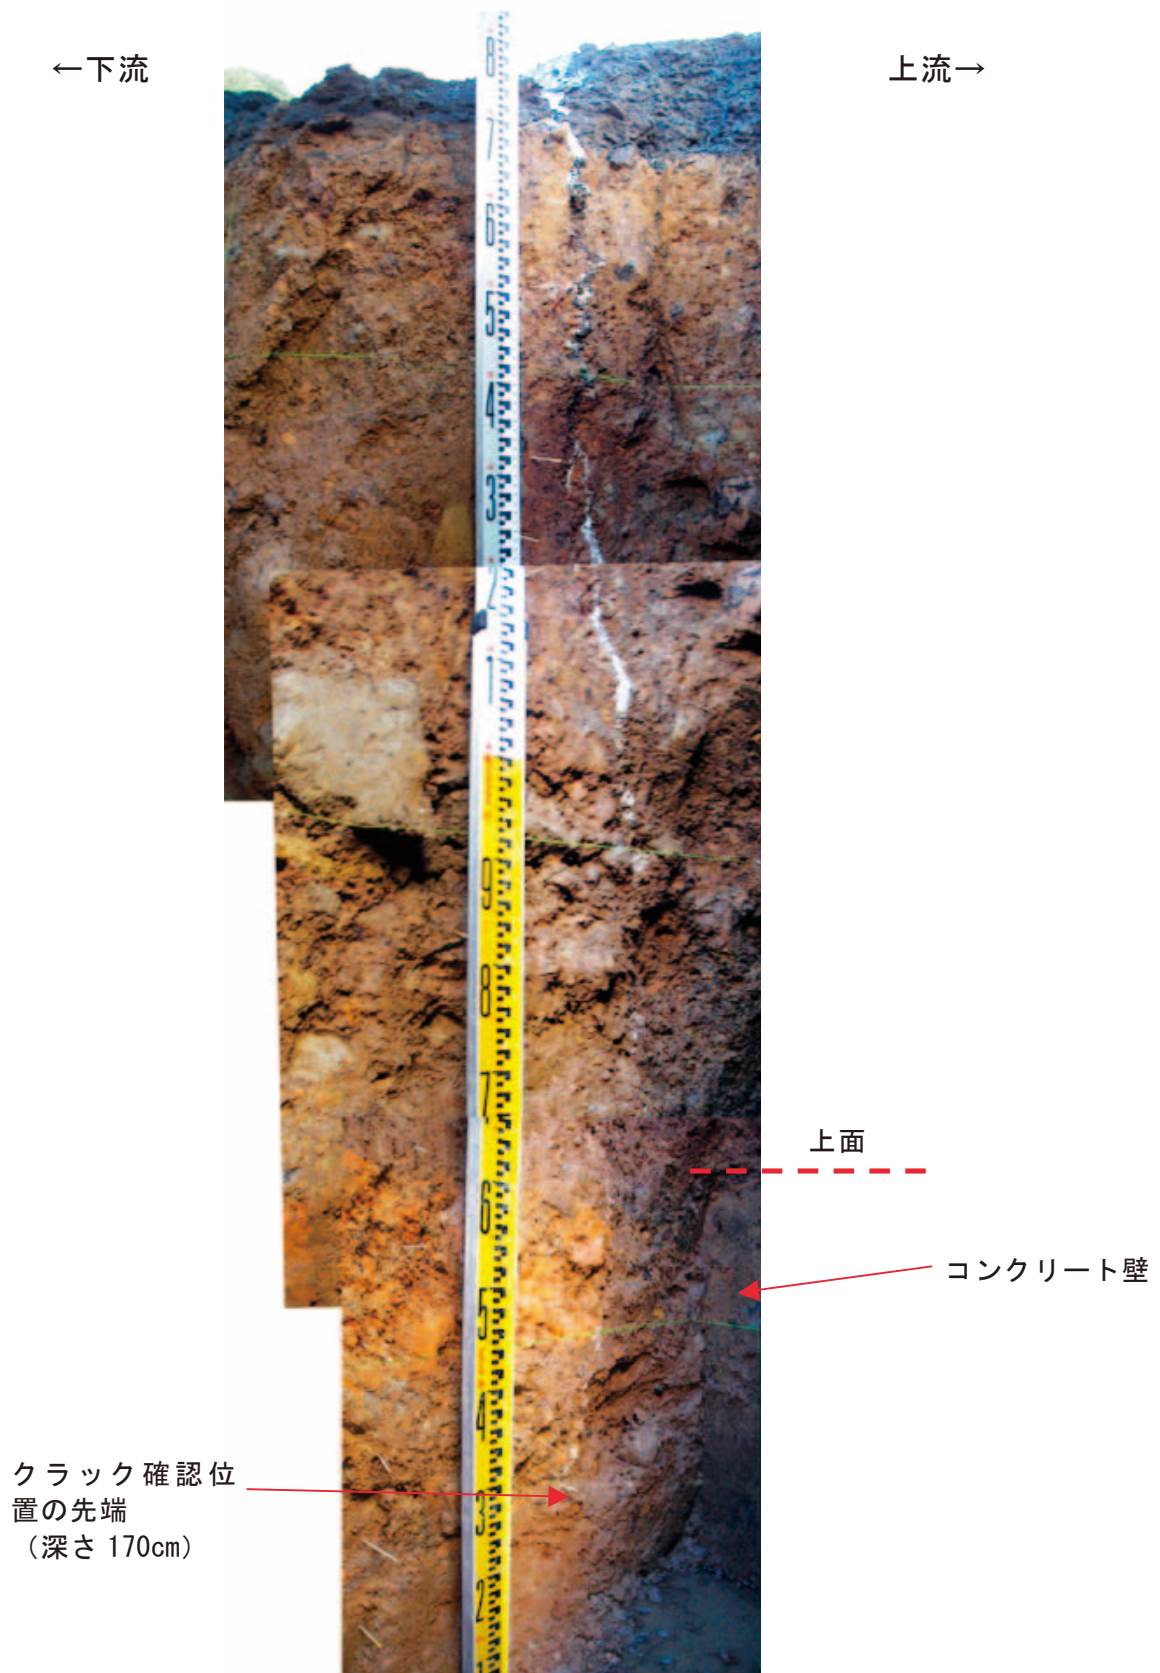
図-6.20 トレンチ坑③の右岸側側面の状況 (クラック深さ約 1.7m)

クラックは石膏や石灰水で明確にその進展を確認できたものでも天端から深度1.2mから1.4m前後あり、若干ではあるが、旧堤体と思われる層まで貫入しているものも存在した。トレンチ坑③では、最大深度約1.7mまで貫入しているクラックを確認でき（図-6.20参照）、次に述べる堤体内のコンクリート壁体の上面以深に達していた。なお、各トレンチ坑のクラックの上下流方向の方向性は明確ではなかった。クラック確認深度（石膏または石灰水の浸透で追えたクラック深度）を表-6.3に示す。

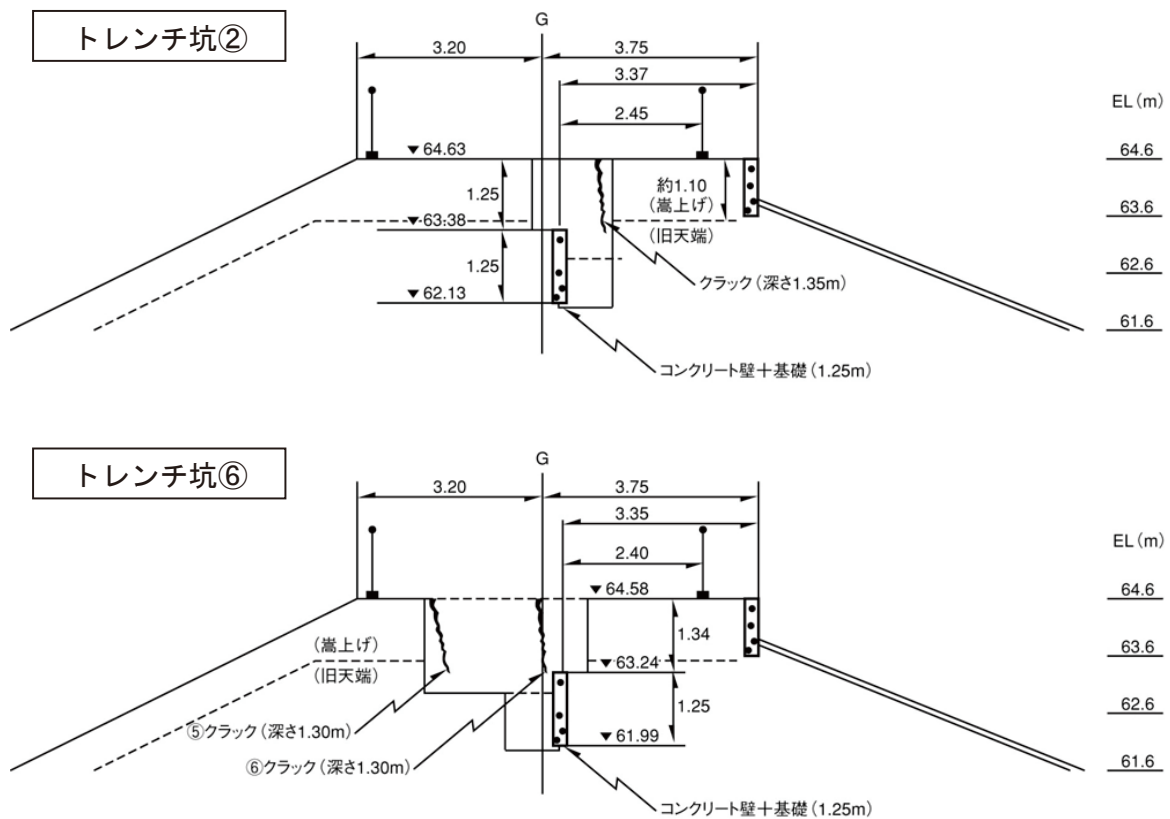
図-6.21 トレンチ坑②および⑥断面における調査状況図（柏崎市提供資料を元に作成）

天端幅の中央付近を掘削したトレンチ坑②、③、⑥において、上流法肩から約 3.4m のほぼ天端幅中央において、深度 1.3m の位置でダム軸方向に延びる幅約 24cm のコンクリート壁体を確認した。トレンチ坑②および⑥地点で、さらなる掘削を実施し、壁高 1m、壁の下は 25cm 厚の捨てコンクリートがあることを確認した。トレンチ坑断面図を図-6.21 に、調査時の状況を写真-6.14、写真-6.15 に示す。このコンクリート壁は現存している設計構造図などの資料には記載されていないものであり、その設置目的も不明である。トレンチ坑②では、コンクリート壁と土質堤体材料が地震による緩みなどなく、密着していることを確認した。

なお、コンクリート壁付近の土質堤体材料は、法肩付近のトレンチ坑でみられる堤体材料とは、大玉石を除去してある程度で、大差ない材料であるように見受けられた。つまり、図-6.16 の標準断面図に描かれているような明瞭な土質コアゾーン（心壁）は確認できなかった。
