ISSN 1346-7328
国総研資料 第439号
ISSN 0386-5878
土研資料 第4086号
ISSN 0286-4630
建築研究資料 第112号
平成20年2月

平成19年(2007年)新潟県中越沖地震被害調査報告

Report on Damage to Infrastructures and Buildings
by the 2007 Niigata-ken Chuetsu-oki Earthquake

国土交通省国土技術政策総合研究所
National Institute for Land and Infrastructure Management
Ministry of Land, Infrastructure, Transport and Tourism, Japan
独立行政法人土木研究所
Incorporated Administrative Agency Public Works Research Institute
独立行政法人建築研究所
Incorporated Administrative Agency Building Research Institute

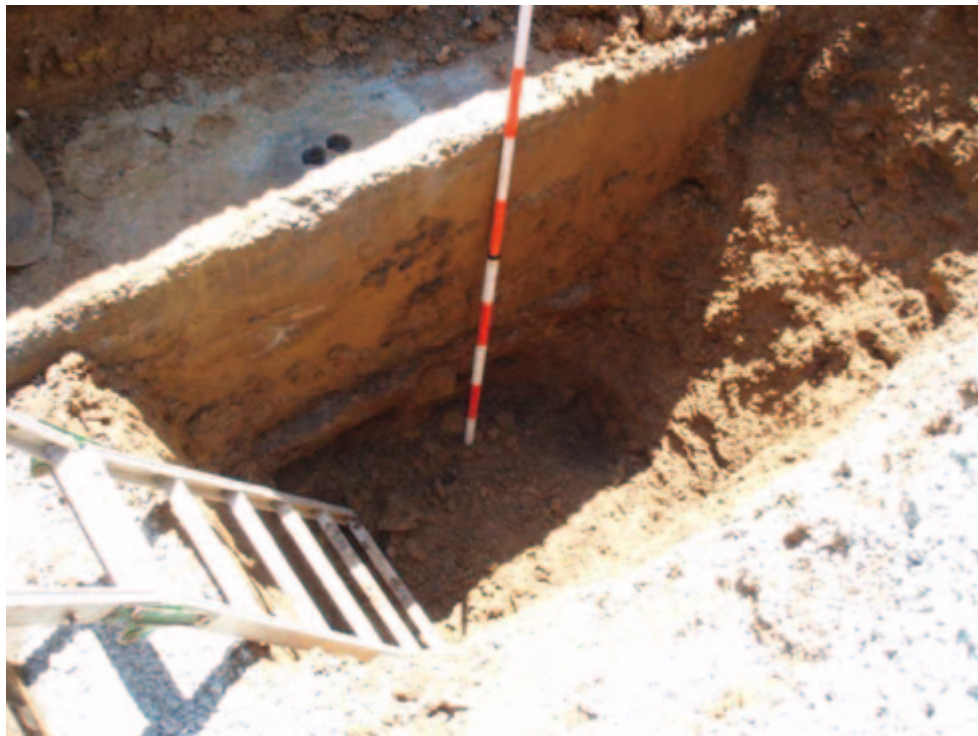
天端幅の中央付近を掘削したトレンチ坑②、③、⑥において、上流法肩から約 3.4m のほぼ天端幅中央において、深度 1.3m の位置でダム軸方向に延びる幅約 24cm のコンクリート壁体を確認した。トレンチ坑②および⑥地点で、さらなる掘削を実施し、壁高 1m、壁の下は 25cm 厚の捨てコンクリートがあることを確認した。トレンチ坑断面図を図-6.21 に、調査時の状況を写真-6.14、写真-6.15 に示す。このコンクリート壁は現存している設計構造図などの資料には記載されていないものであり、その設置目的も不明である。トレンチ坑②では、コンクリート壁と土質堤体材料が地震による緩みなどなく、密着していることを確認した。

写真-6.14 トレンチ坑⑥によるコンクリート壁の高さ確認（1.25m；壁＋基礎部）
（柏崎市提供）

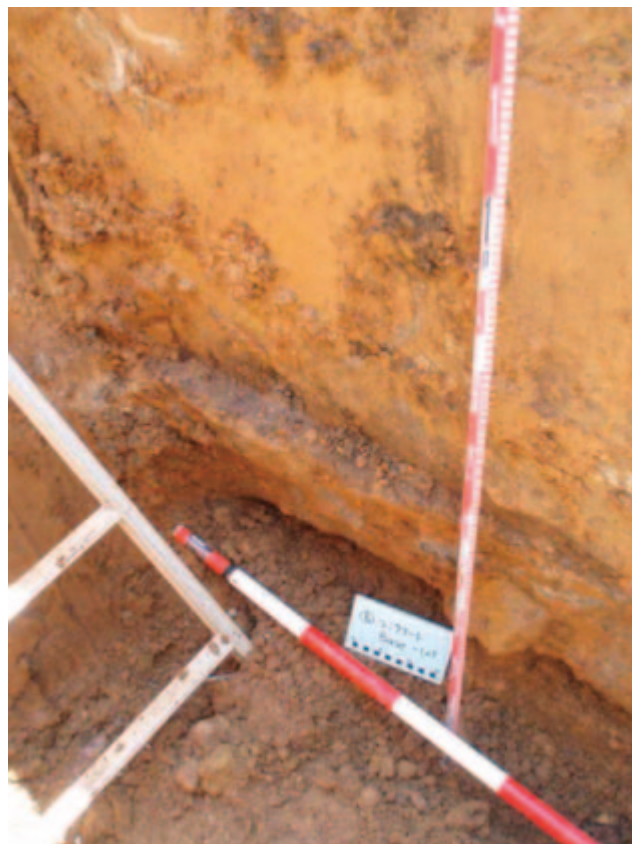
写真-6.15 トレンチ坑⑥のコンクリート壁の底部（下流側）（柏崎市提供）

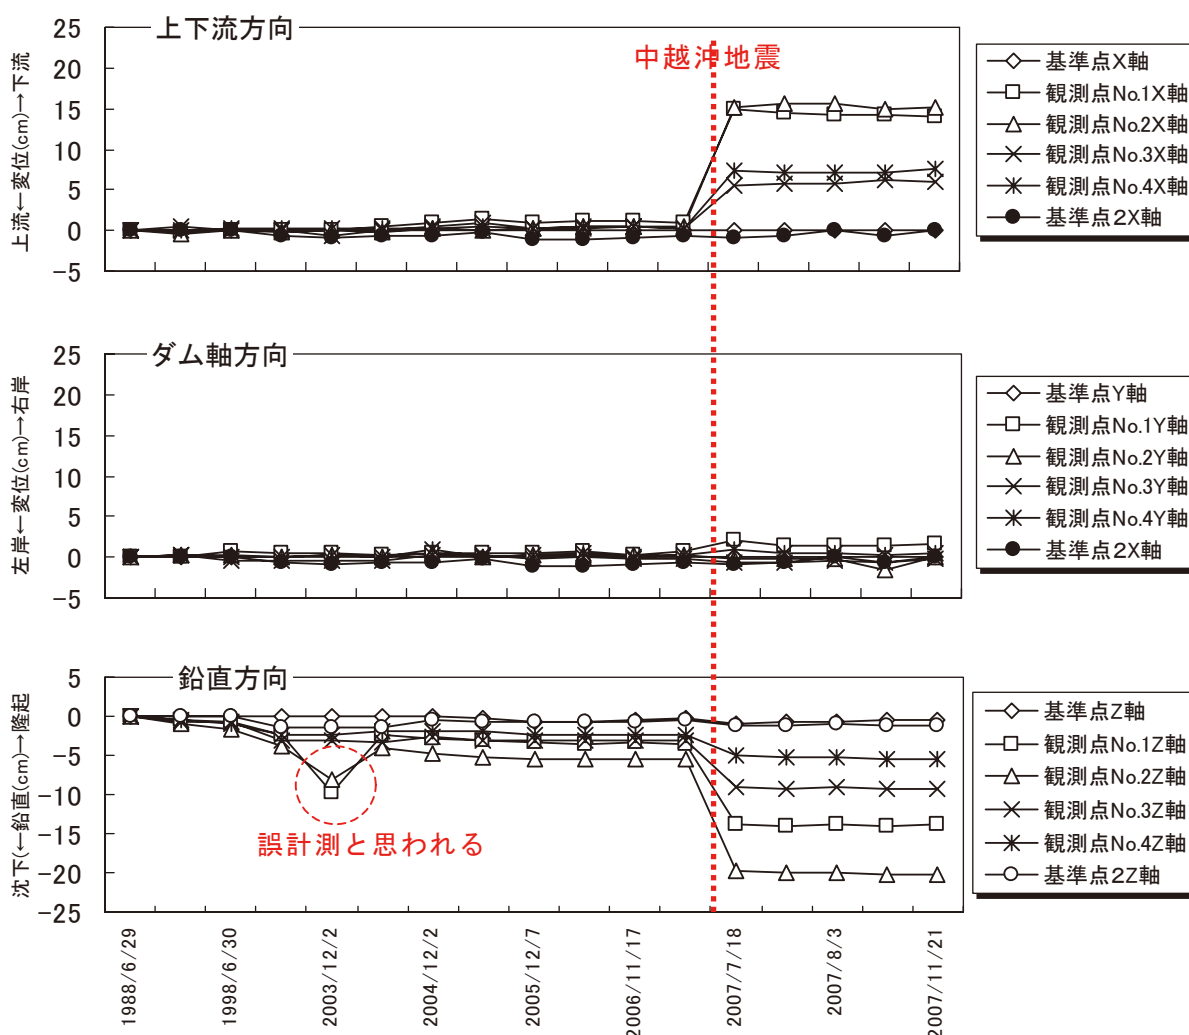
図-6.23 外部変形計測結果（柏崎市提供資料を元に作成）

外部変形量は、表-6.4 及び、図-6.22 に示すように、天端 3 箇所、下流法面小段の 1 箇所計測を行っている。測量結果を図-6.23 に示す。図は、上からダム上下流方向水平変位（外部変形 X 軸）、ダム軸方向水平変位（外部変形 Y 軸）、鉛直方向変位（外部変形 Z 軸）を示している。

地震発生後の測量は、2 日後の 7 月 18 日に実施した。地震前の測量日 7 月 2 日の計測結果と比較すると、ダム上下流方向水平変位（外部変形 X 軸）はダム堤頂中央で、14.8cm 下流側への変位が計測されており、左岸側天端でもほぼ同じ変位を計測した。これは、1) 目視観察結果（写真-6.7 と写真-6.8 の比較）で述べた、法肩の欄干手すりの下流側へのたわみの状況と一致する。ダム軸方向水平変位（外部変形 Y 軸）には大きな変位は計測されていない。鉛直方向変位（外部変形 Z 軸）は、ダム天端の堤頂中央で 14.3cm の沈下を計測した。

それ以後、11 月 21 日までに計 4 回の外部変形の測量を実施しているが、地震後の経時的な変位は計測されていない。

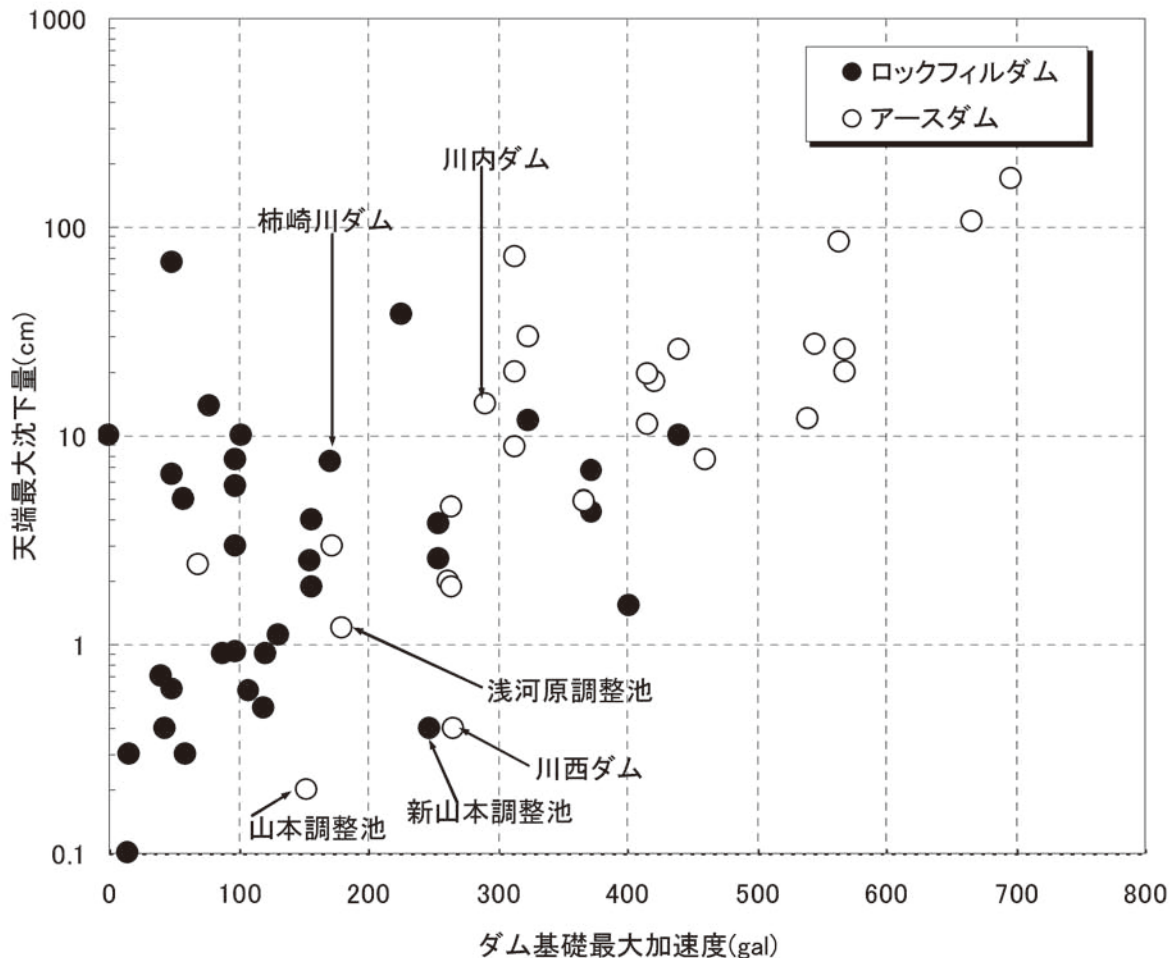
図-6.24 国内外のフィルダムにおける天端最大沈下量とダム基礎最大加速度の関係
(参考文献3)に加筆)

図-6.24³⁾は、国内外（日本、アメリカ、メキシコ、チリ、ペルー、フィリピン、台湾、ニュージーランド）のフィルダムにおいて、1920年代以降の過去の地震により生じた天端最大沈下量とダム基礎最大加速度（距離減衰式等による推定を含む）の関係を対数表示したものである。対象としたフィルダムには、基礎に沖積層を残したダムも含まれているが、基礎や堤体の液状化に伴う沈下変形事例は対象外としている。今回の地震における川内ダム（アースダム）や他のフィルダム（柿崎川ダム(ロックフィルダム)、新山本調整池(グラベルフィルダム)、浅河原調整池、山本調整池、川西ダム(以上、アースダム)など)の天端における最大沈下量を同図に示した。同じ地震動強さでも沈下量はダム高に依存すると考えられるが、余裕高・余盛り等は、ダム高との関係で設定されていないことも踏まえ、ここでは、沈下量の実測値で整理した。川内ダムはほぼアースダムの実績分布域内に位置している。また、浅河原調整池、山本調整池、川西ダムなどの2004年新潟県中越地震で被災後に補修をしたフィルダムでは、概して実績沈下量分布の比較的下限の領域に位置している。

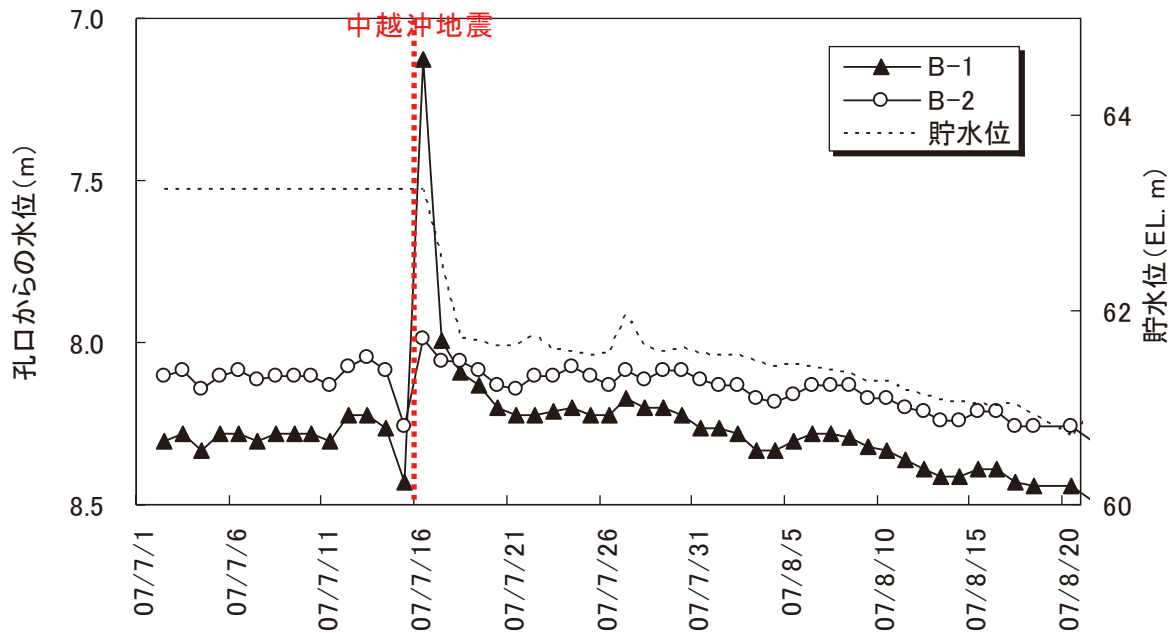
図-6.26 観測孔 B-1 と B-2 の浸潤線の計測結果（柏崎市提供資料を元に作成）

観測孔 B-1 と B-2 の浸潤線の計測結果（間隙水圧を水頭換算）を図-6.26 に示す。地震前、孔口からの水位までの深さは、ダム天端 B-1 は 8.4m、ダム下流 B-2 は 8.3m であった。地震直後（14:00）には、B-1 は孔口から 7.1m、下流 B-2 は 8.0m まで水位が上昇した。翌日の朝には、それぞれ、8.0m、8.6m にまで回復し、その後、貯水位の低下もあり、地震前のレベルにまで低下した。

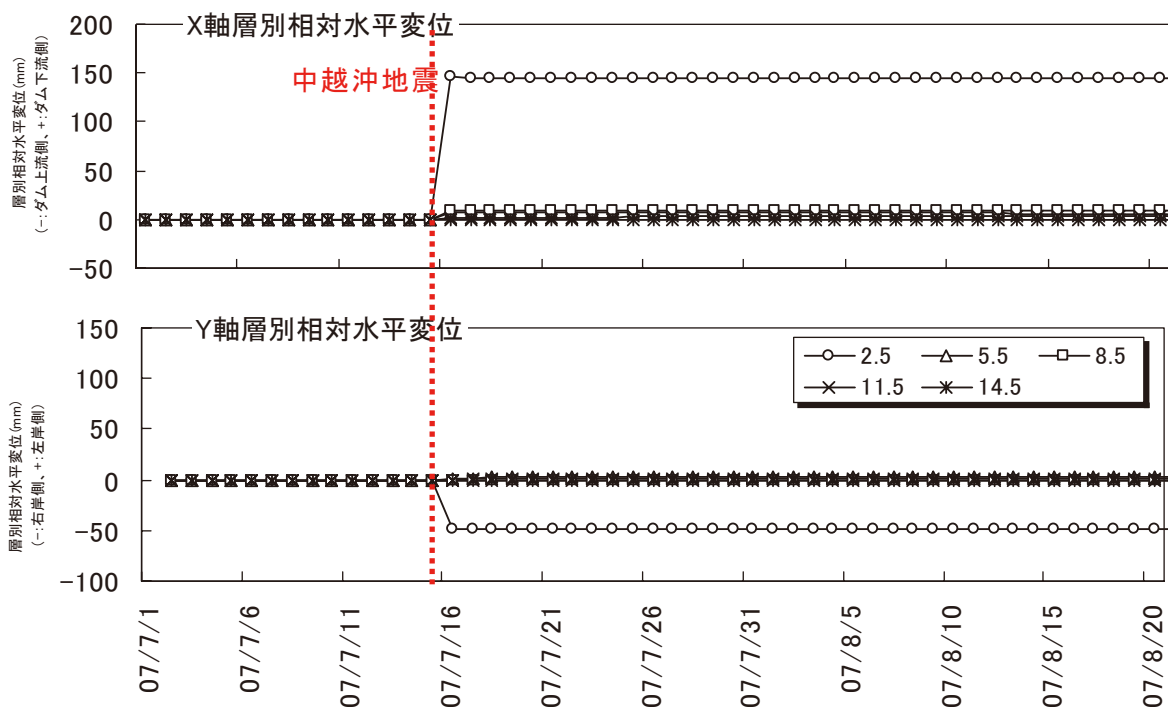
図-6.27 観測孔 B-3 に設置した傾斜計の層別相対水平変位量(柏崎市提供資料を元に作成)

観測孔 B-3 に設置した傾斜計設置中間点間長さにおいて換算した相対的な水平変位（以下、層別相対水平変位）計測結果を図-6.27 に示す。図は、上から上下流方向の層別相対水平変位、ダム軸方向の層別相対水平変位を示す。図内凡例の 2.5~14.5 は図-6.22 内に示すように、傾斜計が設置されている堤体表面の孔口からの深度 (m) を示している。層別相対水平変位は、図-6.28 に示すように求める。

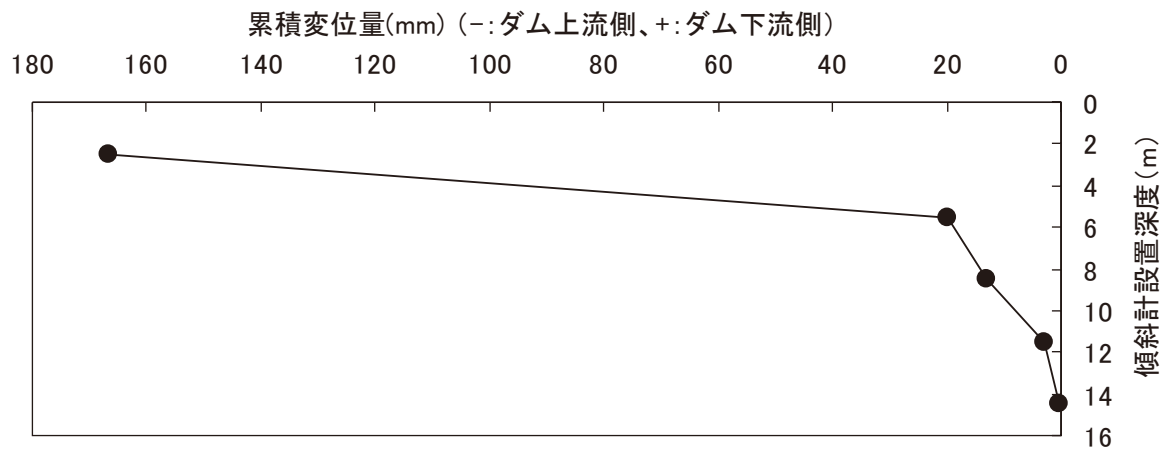
図-6.29 地震発生前後の上下流方向の堤体深度別の累積変位分布図（観測孔 B-3）
（7 月 15 日（地震前）と 7 月 16 日（地震後）の変化）

また、地震発生前後の上下流方向の堤体深度別の累積変位分布図を図-6.29 に示す。累積変位は、B-3 孔口から深度 14.5m の最深部に設置した傾斜計地点をゼロとして、各計測点の地震前日の 7 月 15 日の傾斜計計測値との差から換算した層別相対水平変位を、深度方向に累積したものである。図-6.29 より、B-3 の孔口にあたる堤体表面位置に相当する累積変位は、約 160mm であり、地震後の測量によるダム天端中央の外部標的の上下流方向水平変位の計測値 14.8cm（地震前 7 月 2 日の測量結果と、地震発生後の 7 月 18 日の測量結果との差）とほぼ同等であった。

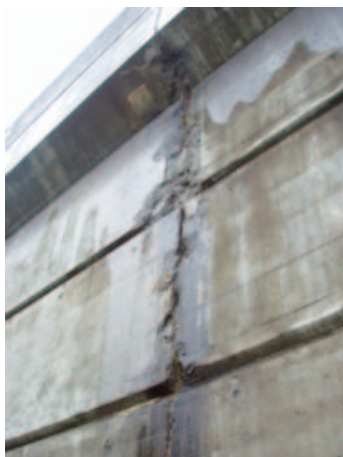
堤体下流面垂直部の継目部において、天端舗装の継目に沿ったクラックから浸透した雨水による凍結融解作用によって、もろくなった継目端部が2004年新潟県中越地震時の振動によって剥落した。今回の地震でも下流面の継目部のコンクリートの若干の剥落が生じた（写真-6.18参照）。監査廊内の継目では、若干のコンクリート小片や補修モルタルの剥落、床版コンクリートのクラックが発生した（写真-6.19参照）。いずれもダムの安全性に関わるような変状ではない。

写真-6.18 継目 (J-2) 下流面の剥落跡
(大部分は、2004 年中越地震時によるもの)

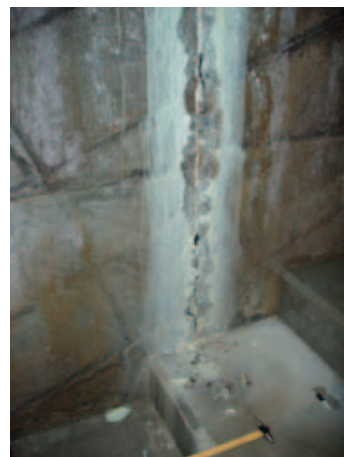
写真-6.19 監査廊内継目 (J-9) 床版の
クラックと継目補修モルタルや遊離石灰の剥落状況

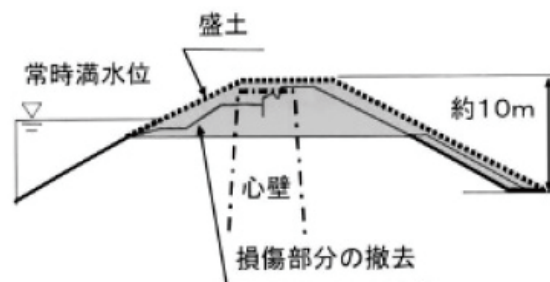
図-6.33 浅河原調整池補修状況⁷⁾

浅河原調整池は、堤高37.0m、堤頂長292.0mのゾーン型アースダムである。2004年10月23日発生の新潟県中越地震の際には、天端のほぼ全長にわたって、ダム軸方向に数条の縦亀裂が発生し、中央部では、下流側から上流側に向けて階段状の段差地形となった。最大落差は中央部の53cmであり、左右岸方向に段差は小さくなっていた。また、設計標高に対しては最大75cm沈下していた。

復旧にあたっての基本方針は、堤体天端に生じた亀裂および堤体沈下に対する復旧として堤体頂部を掘削除去し新規材料にて再盛立を行うと同時に基本断面の回復を行うこととし、図-6.33 に示すような補修を行うこととした。その後2006年1月に補修工事後の試験湛水を終了し、同年2月に完成となった。

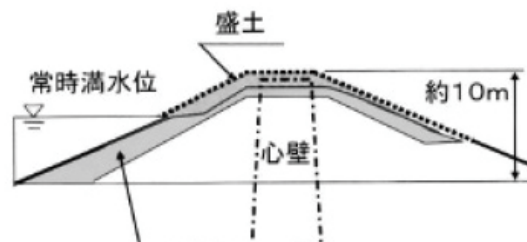
図-6.34 山本調整池補修状況⁷⁾

山本調整池は、堤高27.53m(旧堤体27.13m)、堤頂長926.6mのゾーン型アースダムである。2004年新潟県中越地震の際には、堤体上流法面のリップラップに、ダム軸と平行に伸びて上流側に向けての段差地形が断続的に生じており、墳砂が7箇所、21地点で確認された。堤体天端にはほとんど変状は認められなかったが、右岸側のコンクリート構造物との取り付け部付近(止水壁コンクリート直上)にダム軸と平行な地表亀裂が分布していた。

被災した山本調整池の復旧方針は3つから成る。まず、上流面の補修は、深さ1m程度の亀裂や墳砂補修、排水性改善のために、既設リップラップ下の粘性土の撤去および全面置換えである。置換えにあたっては、上流面リップラップ下に幅2mの粗粒フィルタを配置し、上流さや土の細粒分流出を防ぐこととした。次に、止水壁部の補修として、コンクリート止水壁境界部に発生した空隙に対する復旧として、心壁およびさや土の掘削、再盛立を行うこととした。さらに、天端補修として、堤体沈下および天端幅確保のため、基本断面を回復させることとした。このため、**図-6.34**に示すような補修を行うこととした。その後、2006年1月に補修工事後の試験湛水を終了し、同年2月に完成した。

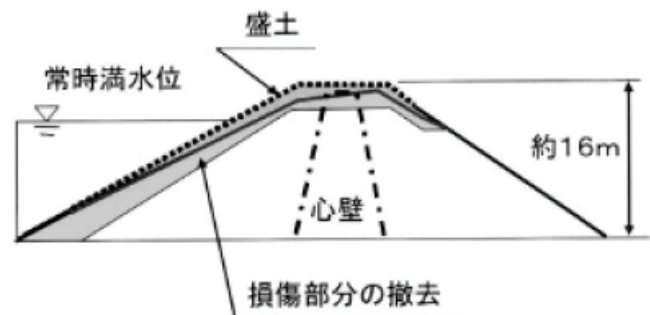
図-6.35 新山本調整池補修状況⁷⁾

新山本調整池は、堤高 42.40m、堤頂長 1,392m の中央遮水壁型フィルダムである。2004 年新潟県中越地震の際には、堤体天端が全体的に上流側に傾斜し、特に左岸側では天端道路に窪地がところどころに生じ、堤体が沈下した。右岸側では、ダム軸に直交する亀裂が発生した。また、フィルタゾーンにある観測計器ケーブル保護用の H 形鋼が道路面より 30cm 程度突出した。上流法面には、全体的に段差地形、窪地がダム軸と平行に生じ、特に左岸側での変状が多かった。堤内のドレーン前面付近では、砂の流出が認められ、左岸側の堤体と堆泥の境界付近に墳砂が 12 箇所認められた。下流側法面では、一部に顕著なはらみ出し部が認められ、堤体天端付近にダム軸に平行な亀裂や段差地形が生じた。

被災した新山本調整池の復旧方針は、天端補修、上流面補修、下流面補修、ドレーン機能の確保の 4 つから成る。まず、天端補修については、堤体沈下に対して基本断面の回復を原型復旧として行うこととし、堤体延長全体を補修範囲とした。上流面の補修は、上流面の窪み部の復旧として、掘削除去及び再盛立、シェル及びドレーン構造確保のための粗流フィル

タの設置を行った。下流面の補修は、下流面の上部の亀裂及び下部はらみ出しに対する復旧として掘削除去及び再盛立を行うこととした。ドレーン機能の確保としては、砂混入範囲までの掘削除去及び再盛立とした。このように、各種構造区分に配慮しながらの掘削除去と再盛立が補修の基本であった、図-6.35 に示すような補修を行うこととした。その後、2006 年 2 月に補修工事後の試験湛水を終了し、同年 3 月に完成した。

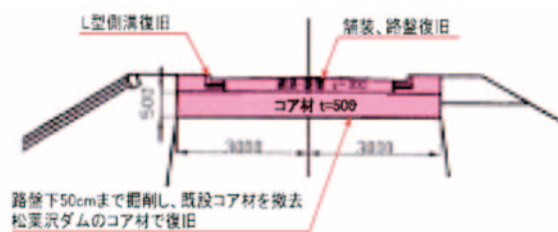
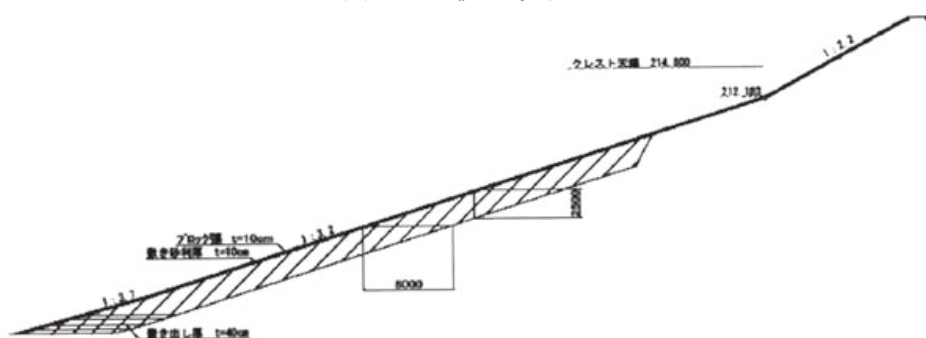
図-6.37 川西ダム 2004年中越地震後の復旧状況

堤体での被災状況については、天端舗装面の左右岸部に上下流方向に横断する横亀裂が 4 条発生した。上流法面では左岸中位標高から法先にかけて変位（全体として沈下）が見られ、法先部では上流側に水平移動している箇所が見受けられた。特に堤体左岸側の張ブロック部では、30cm 程度の陥没や段差が生じた。下流側では、洪水吐き、放水路末端の側壁が 1 スパン分、打継目で上下の側壁が分離、崩壊した。また、管理棟が被災し、立ち入り出来ない状況となった。漏水量は、地震後に濁りが確認された。その後の調査で、放流水路に沿って設置してある導水管が損傷して、洪水吐きからの漏水が混入したことが判明したことから、地震後の正確な漏水量のデータは地震後には得られなかった。

復旧状況を図-6.37 に示す。天端標高の不足している堤頂部は、被災箇所の路盤下 50cm まで既設コア材を撤去、当時、建設中であった松葉沢ダムのコア材で盛土し、舗装復旧した。堤体上流面の盛土材は、川西ダムの堤体材料と購入碎石を混合したブレンド材を使用した。締固め仕様は、試験盛土により決定し、使用機種は 11t 級振動ローラ、撒出し厚 40cm、転圧回数 6 回とした。張ブロックはできる限り再利用した。

洪水吐きの導流壁は、倒壊や変位を起こした 1 スパン分を撤去し、新たに作り変えた。観測監視施設について、被災した計器類はすべて修理または新設した。設備配線については、できるだけ再利用し、再利用不可な箇所については新設とした。また、水位計（浸潤線観測、地下水位観測用）の復旧については、新たに観測孔を掘削し、旧観測孔は埋塞した。

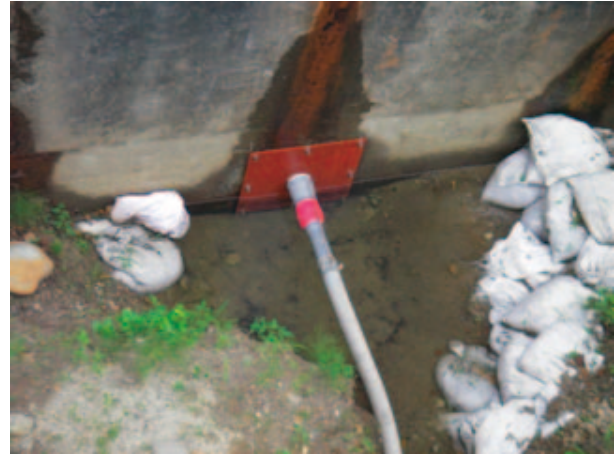
写真-6.21 導水管切断及び仮設管接続箇所

川西ダムでは、下流側堤体の堤敷には河床水平ドレーンがあり、法尻に集水された浸透流を下流の漏水量計測地点まで導水管で導水している。漏水量と貯水位の計測結果を図-6.38に示す。地震発生時の水位はEL. 211.73mであった。漏水量の計測値は、地震前（16日10時）に1.7ℓ/min、地震直後（16日11時）に1.7ℓ/min、地震発生半日後（16日18時）には0ℓ/minとなり、余震直後あたりから漏水量の計測値が0になった。地山からの地下水流入量も一緒に計測していることから、浸透流導水管（φ100mm）で異変が起きていると判断し、法尻から洪水吐きの導流壁を貫いて導流部に出てくる導水管の一部を切断し、導流管内部状況を確認した。その結果、導水管の一部に砂と小石が詰まり流れなくなっていた。ドレーン材である砂や小砂利が導水管に入り込んだものと思われる。7月20日に仮設配管を行い、漏水量を計測できる状態になった（写真-6.20、写真-6.21参照）。

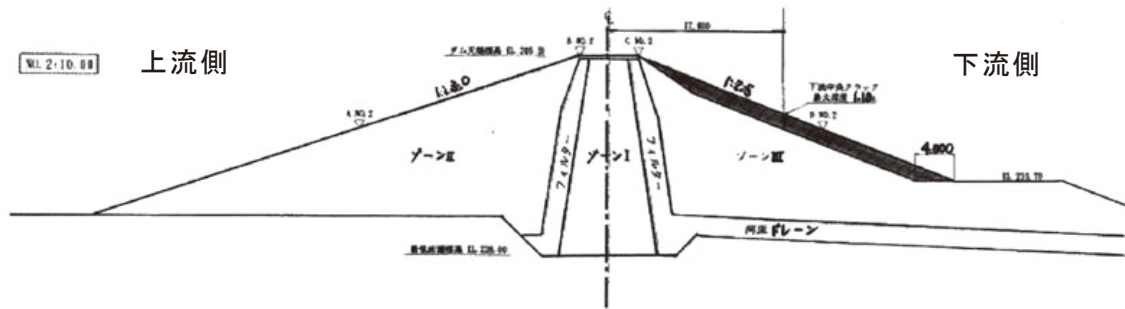
図-6.42 坪山ダム復旧断面⁸⁾

坪山ダムは、2004 年新潟県中越地震の際に被災し、堤体に損傷を生じた。被災状況について、天端の舗装面に上下流方向に横断する亀裂が 5 条程度生じた。また、全体的に沈下しており、一部（堤頂長 94.0m の内 50.8m）で非越流標高が不足する状態となった。

上下流法面では、右岸側の洪水吐きと盛土の取付け部で約 12cm 程度の段差が生じた。下流法面では 3 カ所の変状（すべり、崩壊状の亀裂）が発生した。

坪山ダム復旧断面を図-6.42に示す。非越流部標高が不足している区間は、アスファルト舗装、フィルタ材を一時除去し、不足相当のコア材を撒出し転圧した。下流面については、緩み領域を掘削除去して再盛立を行った。

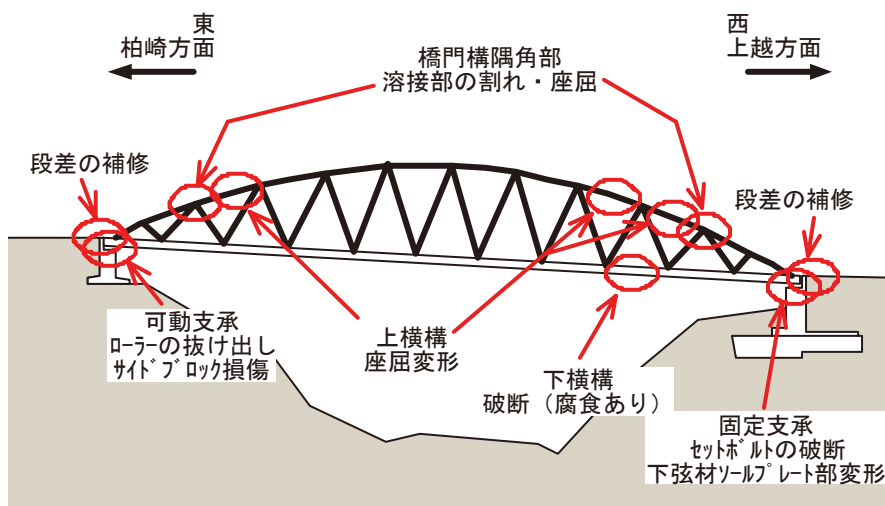
図-7.2 胞姫橋の被災概要

図-7.2 に被災の状況を示す。上部構造においては、上横構の座屈変形（写真-7.2）、橋門構隅角部の座屈変形、割れ（写真-7.3）、下横構連結板の破断1箇所（写真-7.4）が確認された。破断が確認された下横構では、地震により破断したと考えられるが、腐食も生じていた。支承部では、柏崎側の可動支承において、ローラーの抜けだし（写真-7.5）、サイドブロックの損傷（写真-7.6）が確認された。また、上越側の固定支承で

はセットボルトの破断、下弦材下フランジソールプレート部の変形が確認された。また、橋台背面土には沈下による段差が生じたが、調査時にはすでに補修されていた（写真-7.7）。

本橋では、地震力が集中する支承部周辺に損傷が生じるとともに、上部構造については主として橋軸直角方向の地震力により、横構の一部に、座屈、変形、破断が生じたものと推定される。

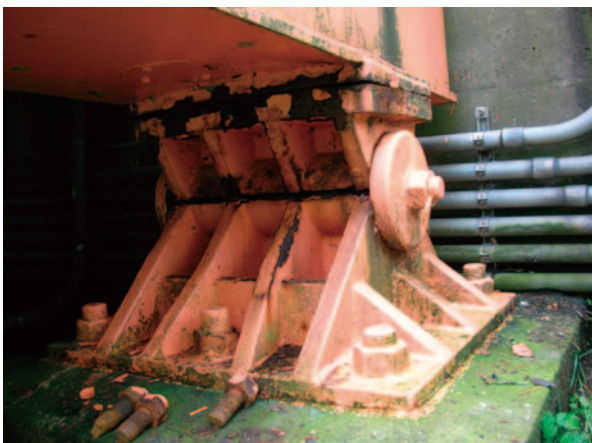
写真-7.6 固定支承のセットボルトの破断

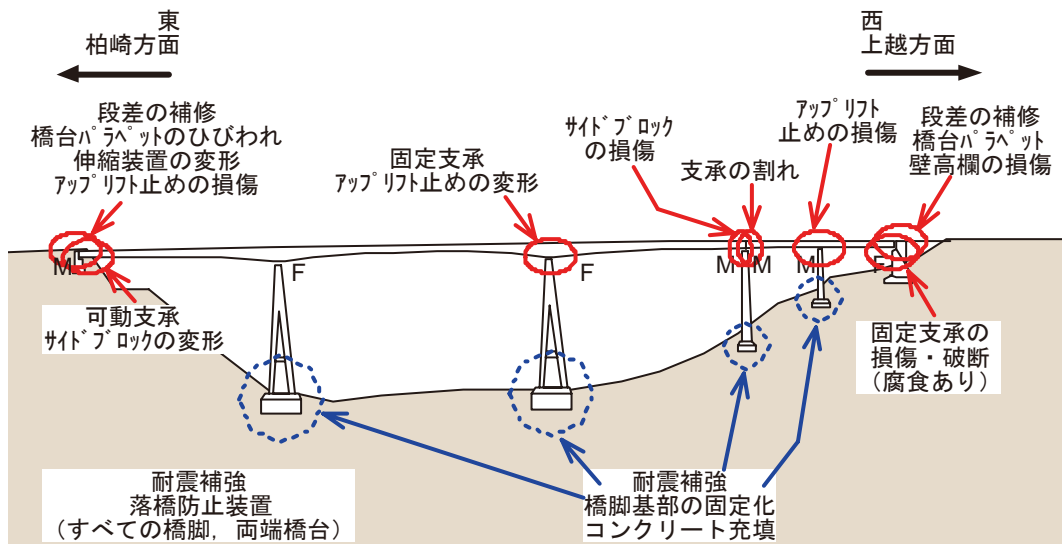
図-7.5 米山大橋の被災概要

図-7.5に被災状況を示す。3径間部では、端部支承においてアップリフト止めの損傷、サイドブロックの変形（写真-7.10）が確認された。また、中間橋脚のピン支承でもアップリフト止めのピンキャップの変形（写真-7.11）が確認された。2径間部では固定支承の固定用の突起の損傷、破断（写真-7.12）が確認された。両端の橋台ではパラペット部にひびわれ、伸縮装置の変形（写真-7.13）、ウイング部壁高欄の損傷が確認された。また、橋台背面土には沈下による段差が生じたが、調査時にはすでに補修されていた。

本橋では、地震力の作用により、支承部の損傷、橋台部との接触が生じたものと推定される。本橋は橋脚高さが45m規模の高橋脚であり、大きな変位が生じたこと、橋軸直角方向に対する地震力の作用により支承部にはアップリフト力が生じたことが推定される。

本橋については、上記の通り耐力補強がなされており、橋脚には変状が確認されず、また、支承部にはアップリフト止めが耐震補強として増強されており、これが作用した形跡も確認できることから、今後詳細な検討が必要とされるが、耐震補強が効果を発揮したものと推定される。

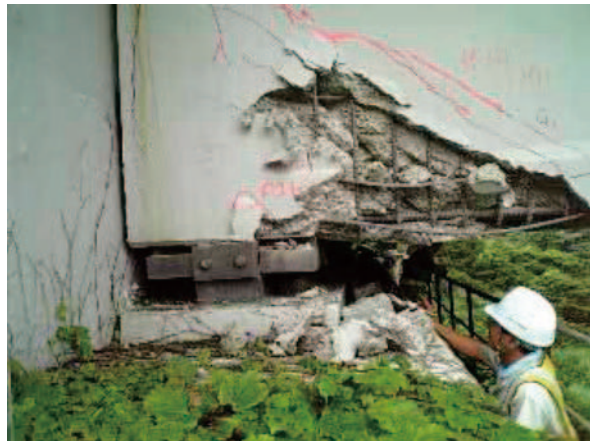
地震により、PC桁端部下面固定支承部周辺においてせん断破壊が生じた（写真-7.15）。

写真-7.15 桁端部下面のせん断破壊
(NEXCOホームページより引用)

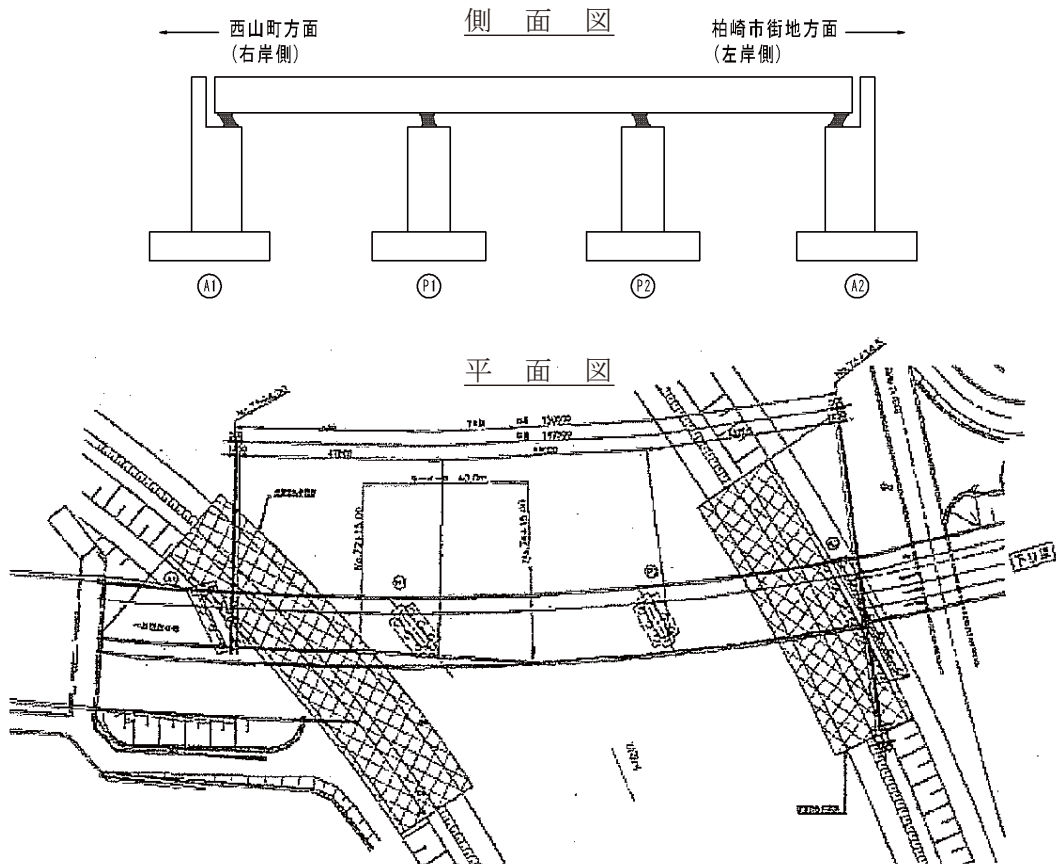
図-7.6 豊田橋のゴム支承の変形量（北陸地方整備局による現地計測の結果）

地震により、ゴム支承部に橋台の移動に伴う残留変形が生じた（図-7.6、写真-7.18）。また、伸縮装置の遊間が詰まるとともに、橋台背面土の沈下による段差が生じていた（写真-7.19）。さらに、本橋に隣接するボックスカルバートの盛土部の沈下による段差が確

本橋では、橋台裏込め土に軽量盛土（FCB）を使用し土圧軽減対策をとっていたが、地震力の作用による周辺地盤の変位、変状に伴い、橋台が河心方向に約20cm程度変位し、支承部に変位が残留、伸縮装置の遊間のつまりが生じたものと推定される。なお、橋台や支承部の残留変形は、支承本体や本橋の安定性に影響を及ぼすまでは至っていないと考えられる。

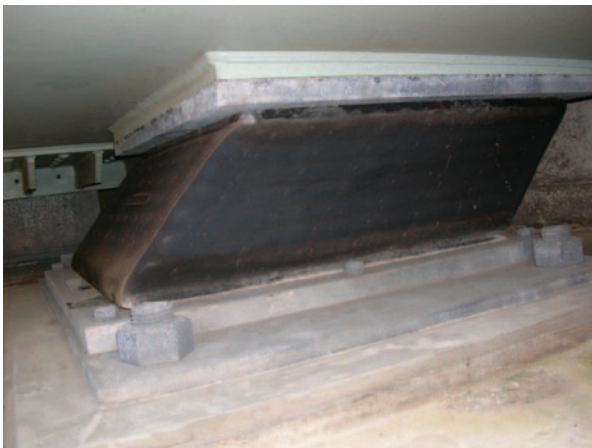
写真-7.18 支承の残留変形

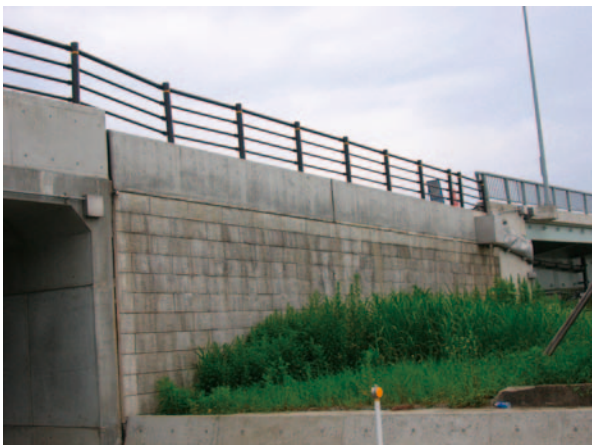
写真-7.20 橋とボックスカルバート間の盛土の沈下

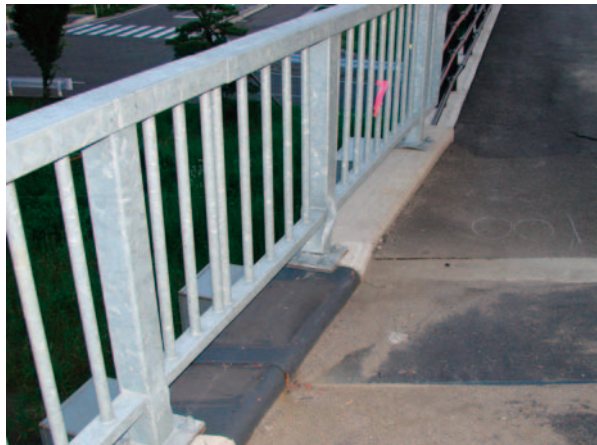
認された（写真-7.20）。高欄には親柱と高欄との接触による座屈変形が確認された（写真-7.21）。なお、鯖石川周辺では堤体や周辺地盤の変位、変状が多く確認されている。

写真-7.21 高欄の座屈変形

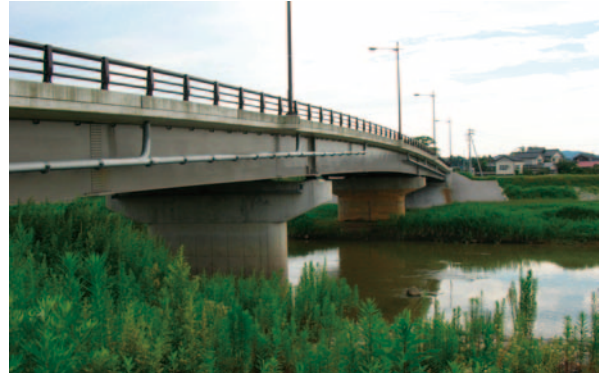
写真-7.22 なごみ橋

なごみ橋は、2004年に竣工した鯖石川を渡河する一般県道黒部柏崎線の橋である（図-7.7、写真-7.22）。上部構造は3径間連続鋼鈹桁、下部構造は逆T式橋台、T型小判断面RC橋脚で杭基礎（摩擦杭）により支持されており、支承はゴム支承である。本橋梁は、国道8号線に位置する豊田橋に隣接する橋梁である。

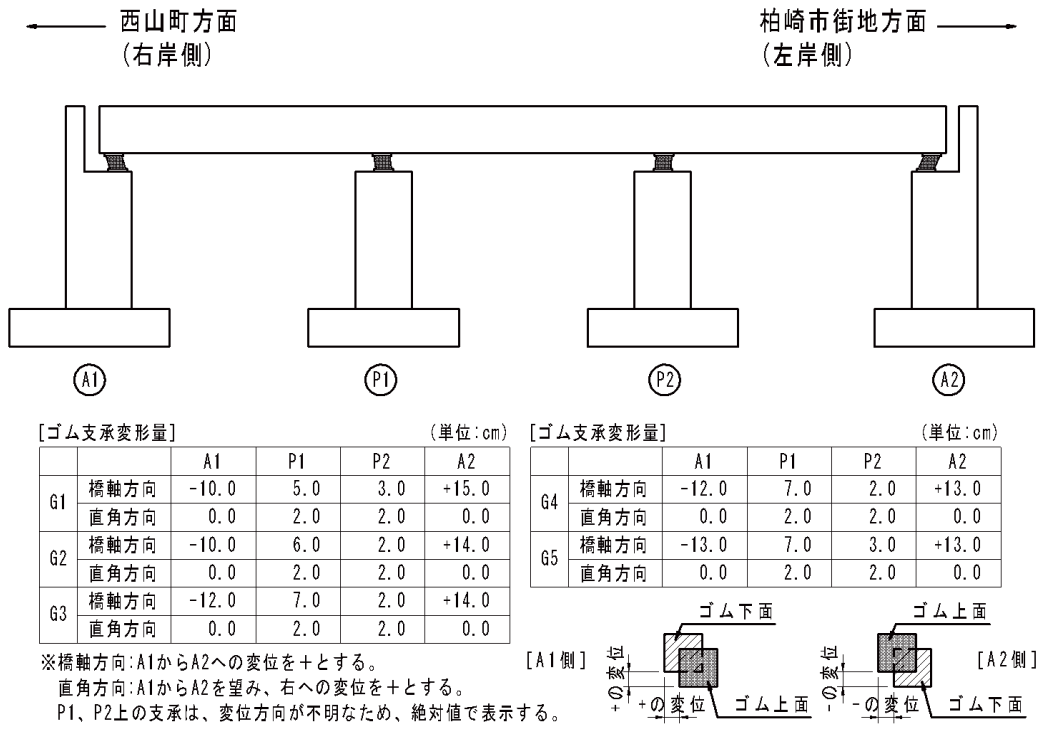
地震により、ゴム支承部に橋台の移動に伴う残留変形が生じた（図-7.8、写真-7.23）。また、P1橋脚上では対傾構の座屈、対傾構固定位置での床版部下面かぶりコンクリートの剥離が確認された（図-7.9、写真-7.24、7.25）。下部構造では、上部構造との接触に伴い、橋台のパラペット基部にひびわれが生じていた。さらに、橋台背面地盤の沈下により傾斜が生じたが踏掛版が設置されていたことからその傾斜勾配は緩やかであった。傾斜の先端には、路面のすりつけ補修が実施されていた（写真-7.26）。

本橋では、地震力の作用による周辺地盤の変位、変状に伴い、橋台が河心方向に変位し、橋台部のゴム支承に橋軸方向の変形が残留した。また、ジョイント部の遊間がなくなり、これによりパラペット天端が背面側に押されることにより、パラペット基部にひびわれが生じたと考えられる。

図-7.8 なごみ橋のゴム支承の変形量（北陸地方整備局による現地計測の結果）

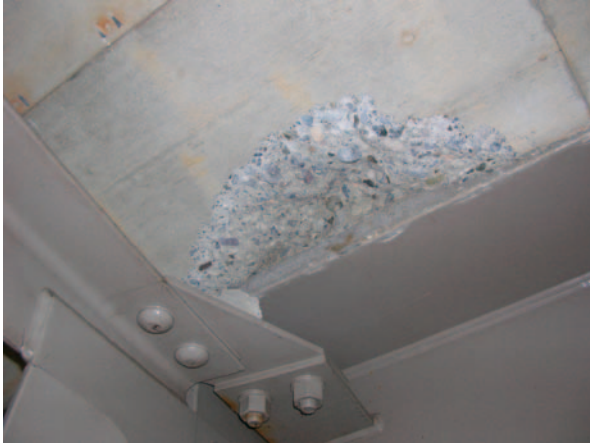
写真-7.25 床版コンクリートの剥離

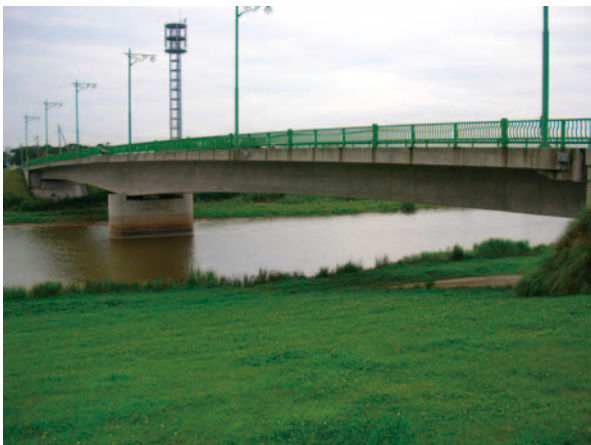
写真-7.27 平成大橋

平成大橋は市道柏崎11-130号線に位置し2000年3月に竣工した橋（写真-7.27）であり、上部構造は2径間連続コンクリート箱桁、橋脚は小判型RC橋脚である。隣接する鯖石川改修記念公園の公園駐車場においては、液状化によるものとみられる路面のうねりが発生していた（写真-7.28）。

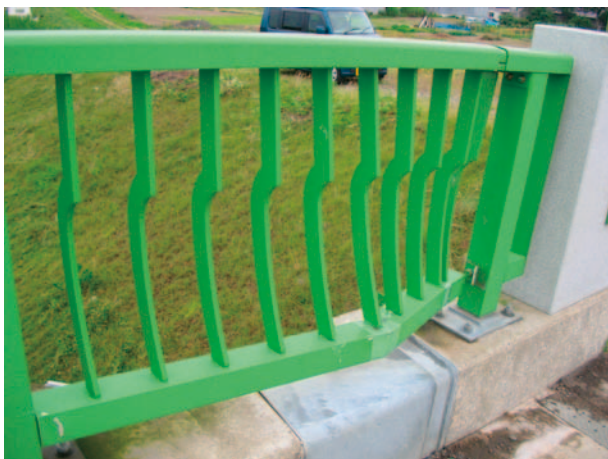
地震による平成大橋の被害状況は図-7.10に示すとおりである。橋台には、たて壁前面にひび割れが生じるとともに（写真-7.29）、周辺地盤の沈下により橋台背面土に傾斜が生じた（写真-7.30）。その他に、高欄の座屈変形（写真-7.31）、親柱の損傷（写真-7.32）などの被害が生じた。

写真-7.31 高欄の座屈

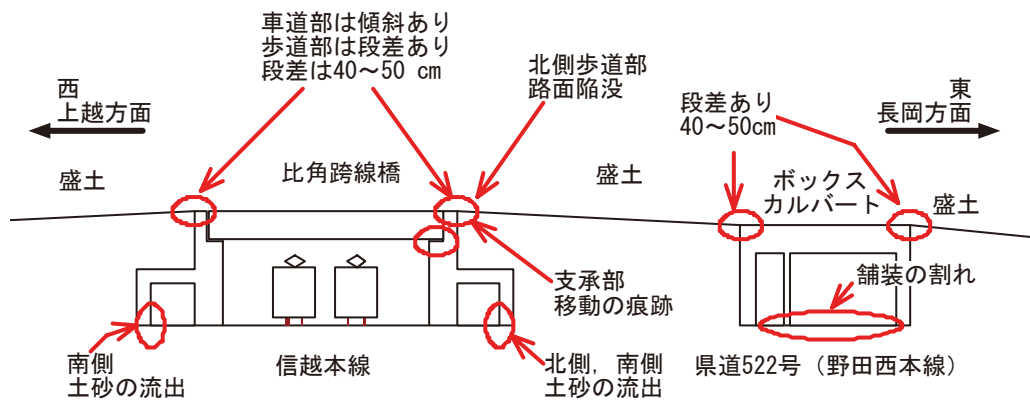
図-7.11に被災の概要を示す。支承部には移動した形跡が有り、沓座モルタルのわれが生じた（写真-7.33）。また、橋台背面土（写真-7.34）及びボックスカルバート背面土（写真-7.35）の沈下により、交通規制が行われたが、アスファルト敷設等により当日中に応急復旧は完了し通行止めは解除されていた。

図-7.11 比角跨線橋の被災概要

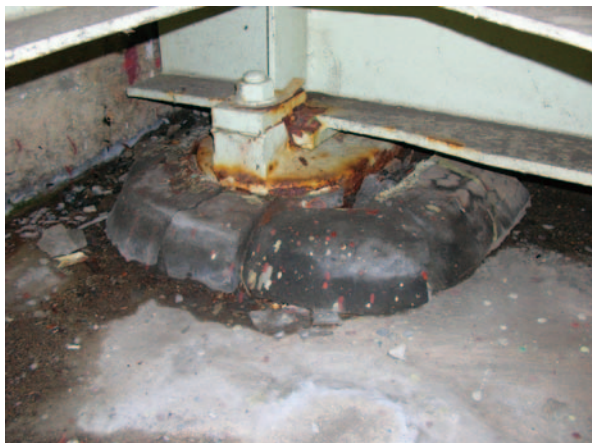
写真-7.33 沓座モルタルの破損

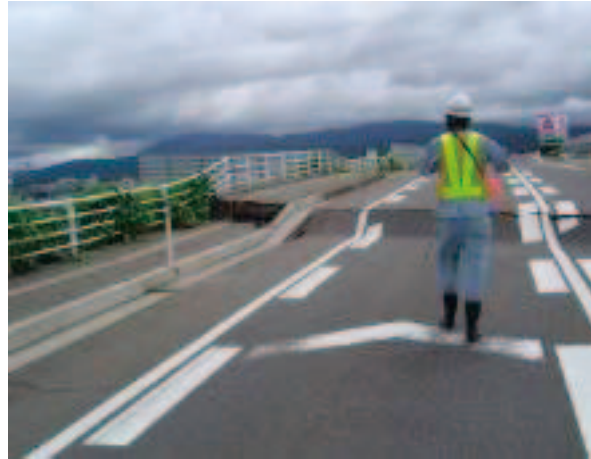
写真-7.35 ボックスカルバート背面土の沈下（北陸地方整備局ホームページより引用）

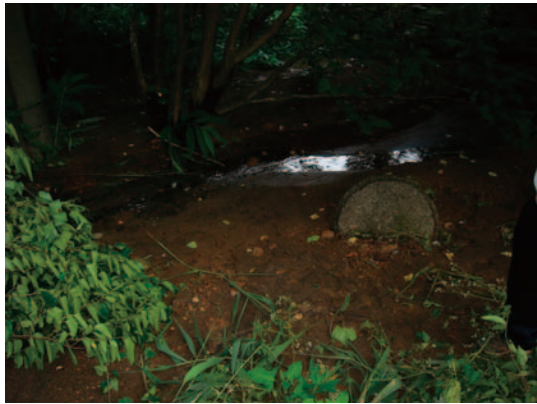
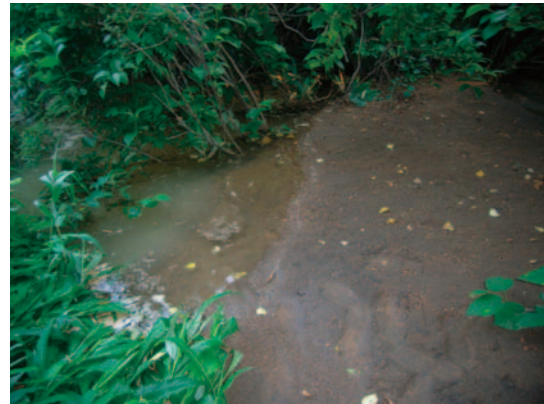
写真-8.2.1 被災状況（国道8号 柏崎市鯨波地先）

延長120m程度、盛土高10m程度の片盛土が、右折レーンを含む3車線のうち1車線が延長60m程度にわたり1m程度沈下した。被災箇所は、上越市方面の下り側へ傾斜した地盤上の盛土である。また、路面と同様に、盛土のり面にも沈下が見られた。盛土のり先には液状化によると思われる噴砂が見られた。盛土上部の地山は粘性土と砂質土の互層地盤となっており、盛土中腹からのり先にかけては粘性土層が堆積しており、さらにその上に砂質土層が堆積している。この盛土のり尻直下の砂質土層は、*N*値が2程度と非常に緩く、地下水位も高くなっていたことから、この砂質土層が液状化した可能性がある。また、被災後の地盤柱状図から盛土内の水位も比較的高く、地山からの盛土内への浸透水の影響も被害を拡大させた要因である可能性もある。

(a) 路面の被災状況

(b) 盛土のり面の被災状況

(c) 盛土のり先の状況

応急復旧では、本線を右折レーンにシフトさせて暫定2車線を確保した。本復旧では、すべり影響範囲の盛土材を排除した後、盛土内の排水性を高めるために、底面排水層、盛土内に水平排水層をもうけて、盛土の再構築が行われる予定である。

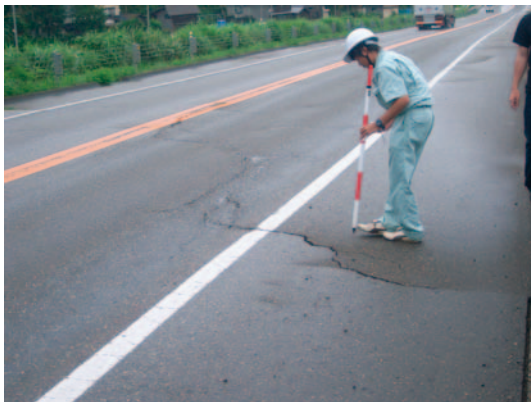
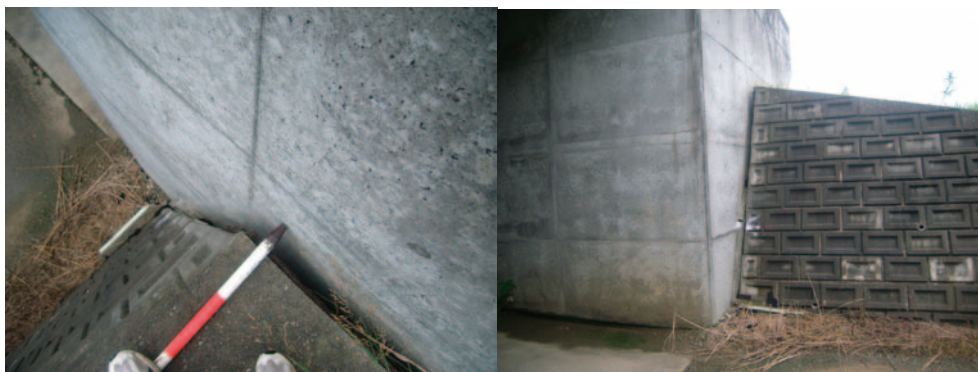
写真-8.2.2 調査箇所状況 (国道 116 号 長岡市村田)

道路延長 360m 程度、最大盛土高 10m 程度の片切片盛土及び両盛土において、切盛境及び横断カルバート上部に横断方向のクラックが生じた。ただし、同クラックは今回新たに発生したものではなく、常時の沈下により生じたクラックの補修跡が再び開いたと考えられる。

常時から盛土部の沈下によりカルバート周辺や切盛境に変状が生じており、地震により変形が助長されたものと考えられる。

(a) 切盛境の横断クラック

(b) カルバート箇所の上の横断クラック

(c) カルバートと擁壁の隙間 (常時での変状跡)

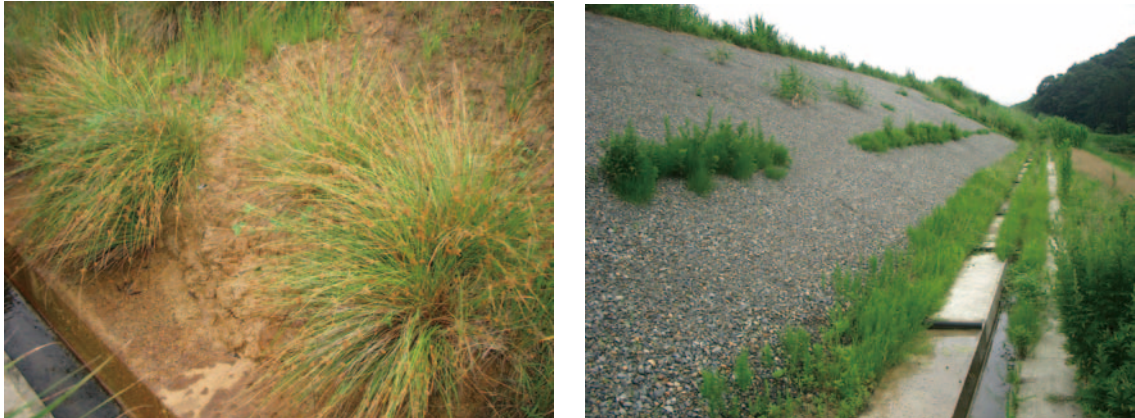
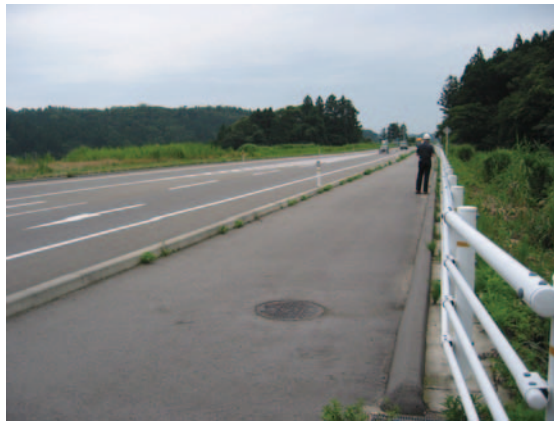
写真-8.2.3 調査箇所の状況（国道 116 号 長岡市島崎）

道路延長 280m 程度、盛土高 15m 程度の沢埋めの両盛土と片切片盛土で、降雨によるのり面の崩壊の補修痕が確認できたが、今回の地震による変状が特に見られなかった事例である。

当地は、柏崎市方面から燕市方向の水田方向への緩い沢地形であり、上流側のり先には背の高い草木が繁茂していた。両側ののり面において湿潤している箇所が見られた。特に下流側ののり面からの湧水が多く、湧水によるのり面の浸食を碎石と排水パイプにより補修している箇所が見られた。

(a) 盛土のり面の降雨による変状痕（左：のり面の変状、右：補修跡）

(b) 路面状況（柏崎市方面）

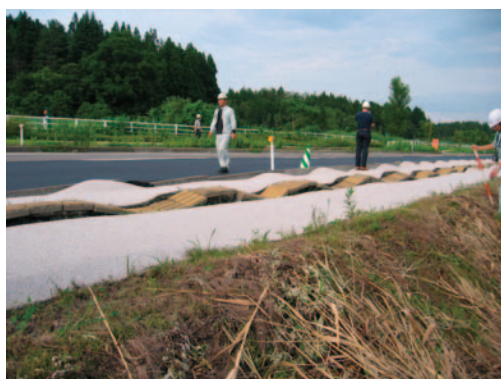
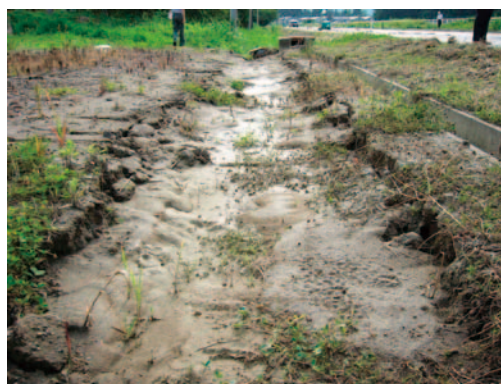
写真-8.2.4 調査箇所状況（県道73号 柏崎市堀）

盛土高2m程度の平地部の低盛土において、2車線中1車線及び歩道が数10mにわたり、路面が規則的な波状に変形した事例である。車道脇の側溝は20cm程度沈下していた。また車道脇の平地では、下水道管路の埋戻し部の液状化によると考えられる地表面の沈下が見られた。道路周辺は水田となっており、当地は沈下対策として地盤改良がなされたとの報告もある。

路面の変状は、基礎地盤の液状化によって路面、歩道および側溝が沈下したことにより生じたものと考えられる。調査時点では、路面は舗装打ち換えによる応急復旧がなされていた。

(a) 側溝の沈下

(b) 歩道の変状状況

(c) 車道脇の平地部

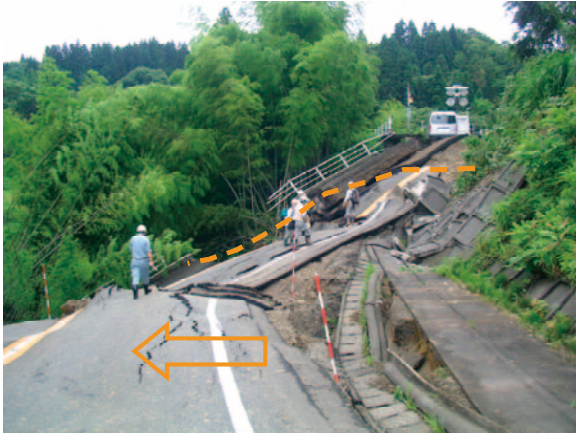
写真-8.3.3 東ブロック界

写真に示したとおり、ブロック界付近からブロックの内部にかけて道路が激しく破壊された。また、末端部付近では路肩擁壁が大きく変形した（写真-8.3.7）。

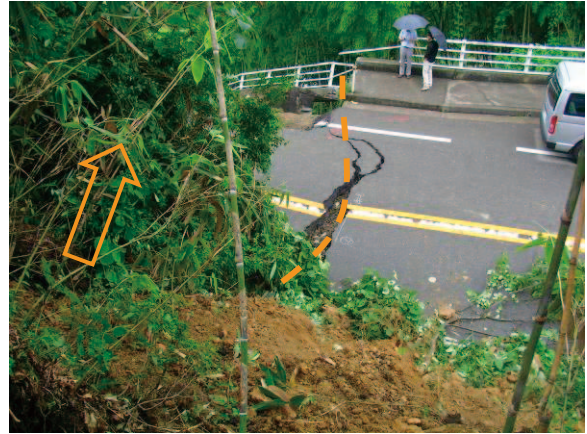
写真-8.3.4 西ブロック界

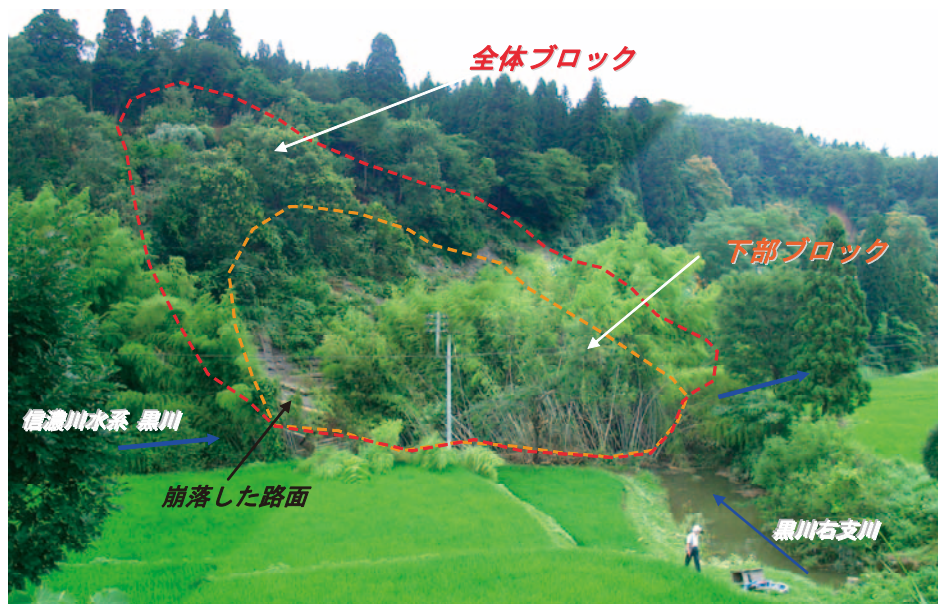
地すべりによって、国道8号の延長約90mにわたり路面が落差約6mに崩落するとともに、地すべりの崩積土が道路に堆積した。これに伴い道路下部の路肩地山、擁壁および護岸工が黒川の対岸まで押し出され、延長約40mの区間で河道を閉塞した。それによって黒川の上流側及び支流で湛水（写真-8.3.2、8.3.5）したが7月17日の12:00までに、河道開削により仮通水路を確保した。本地すべりによる国道8号周辺の被災状況を、写真-8.3.3～8.3.8に示した。

写真-8.3.5 大積地すべりによる河道閉塞状況
(路肩より下部の竹林が滑動した)

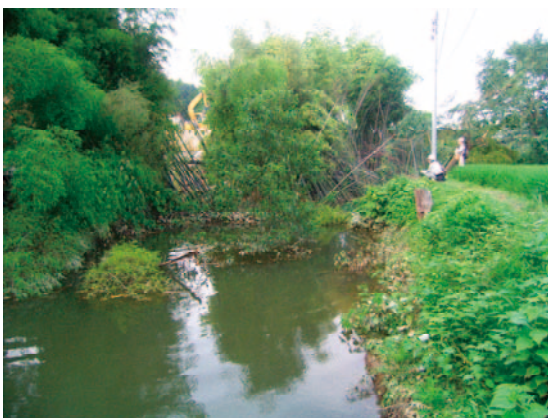
写真-8.3.6 黒川の湛水状況

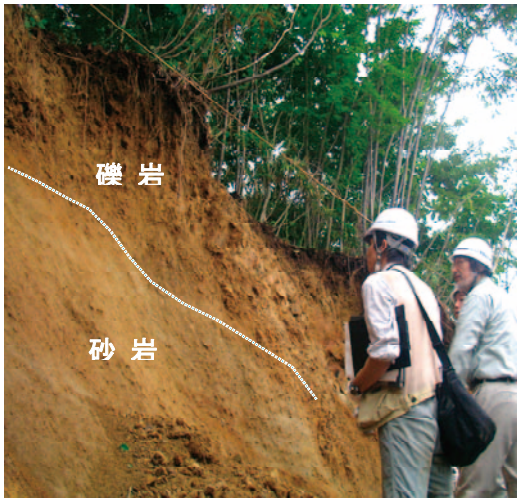
写真-8.3.10 滑落崖の地質状況

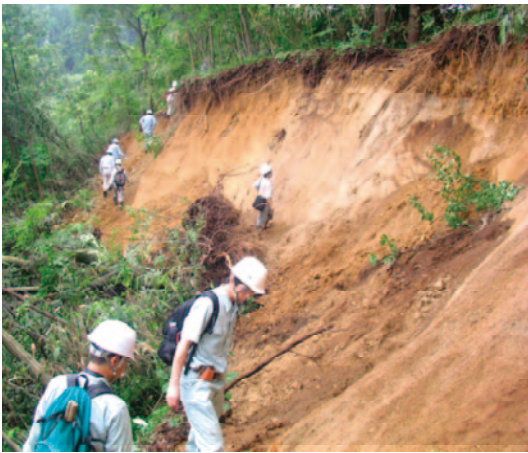
写真-8.3.13 頭部滑落崖の規模は、幅約60m、奥行き約60mで、斜面傾斜は約20°である。

全体ブロックの頭部ブロック界は連続する滑落崖からなり、最大落差は約6mである（写真-8.3.13）。全体ブロックの西側ブロック界は滑落崖の西側端部よりその下方の路面亀裂（段差を伴わない開口亀裂、幅30cm）であり、下部ブロックとブロック界を共有している。全体ブロックの東側ブ

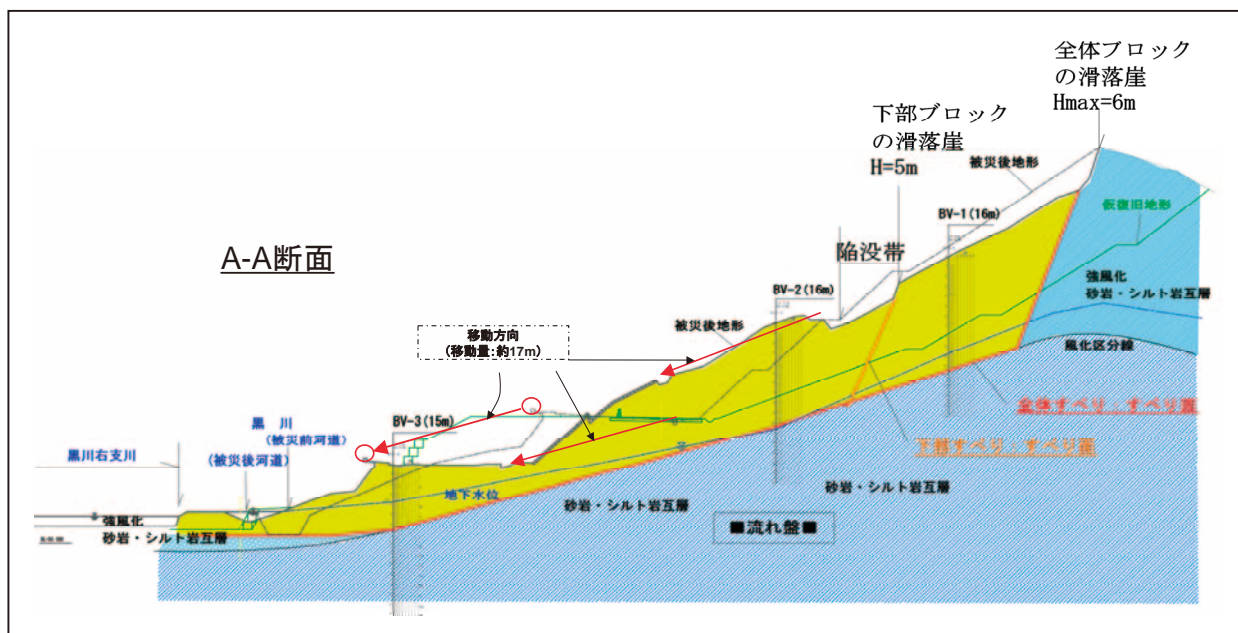
地すべり発生後、長岡国道事務所により、地震直後応急対策のためA-A'測線上3地点、その後の本復旧では6地点でボーリング調査が実施された。その結果から、当地すべりの既存すべり面は図-8.3.4に示したように考えられている。それは風化岩とその下位の新鮮岩の境界付近になる。なお、下部ブロックと全体ブロックのすべり面は共有されている。すべり面の勾配は 18° 、深さは10m程度で、すべり末端は黒川河床左岸まで達していると考えられている。

本地すべりは震源より約20km離れている、灰爪層と魚沼層群の中で発生した代表的な地すべりである。地すべり発生誘因は地震による揺れであるが、大積地すべりは、いくつかの特徴ある地形・地質的な素因が指摘できる。現地調査やボーリング調査から、移動土塊は強風化砂岩シルト岩からなり、その厚さは10m程度である。これらの構成物は強風化により極めて脆弱化していたと推定できる。また、斜面は概ね流れ盤構造を呈し、すべりはほぼ層理面沿いに発生した。また、地形的に地すべり発生

図-8.3.4 大積地すべりの A-A' 断面図(長岡国道事務所提供図面に加筆)

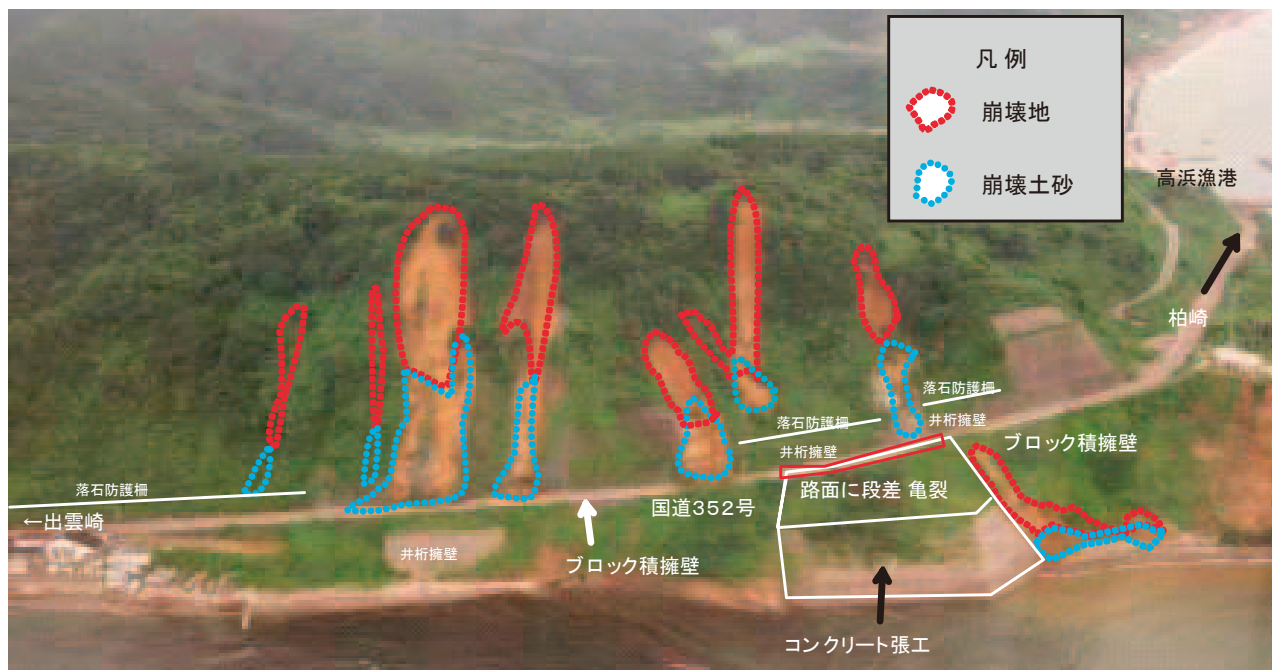
国道より下方の斜面崩壊は、幅約30m、長さ約20mと推定され、国道路肩を頭部として発生している。崩壊土砂は海岸線まで到達せず、斜面中腹に堆積している。また、これより北側の路面には、最大高約0.8m、延長約60mの段差を伴った亀裂が発生している。被災状況を写真-8.3.16～8.3.22に示す。

写真-8.3.16 大崎崩壊の斜面全景

- ①現地調査中にも落石があり、今後の余震、降雨等により崩壊の拡大が予想される。また、崩壊箇所には大きな岩塊が不安定に残存しているが、一般の方が立ち入っていた。このため、通行止め等の安全管理を徹底する。現地調査において安全に十分留意し、余震の危険があるうちは崩壊箇所周辺への立ち入りは規制すること。
- ②早急に現地調査を実施し、特に崩壊地の上部及び斜面頭部の亀裂の有無などを調査し、崩壊の拡大の可能性を確認すべきである。
- ③安全かつ正確に地形形状を早急に把握するために、レーザープロファイラーを用いた計測も効果的である。
- ④対策は崩壊箇所の整形工、法面保護工が主体となると考えられるが、大規模な工事となる可能性があるためトンネル工やロックシェッド工等も比較検討する必要がある。

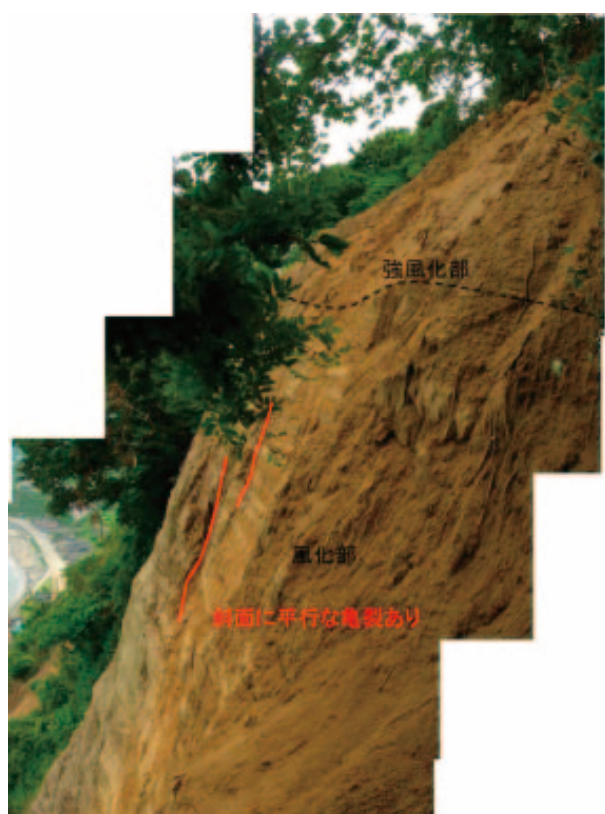
写真-8.3.18 斜面崩壊頭部付近（柏崎地域振興局（2007）による）
