ISSN 1346-7328
国総研資料 第439号
ISSN 0386-5878
土研資料 第4086号
ISSN 0286-4630
建築研究資料 第112号
平成20年2月

平成19年(2007年)新潟県中越沖地震被害調査報告

Report on Damage to Infrastructures and Buildings
by the 2007 Niigata-ken Chuetsu-oki Earthquake

国土交通省国土技術政策総合研究所
National Institute for Land and Infrastructure Management
Ministry of Land, Infrastructure, Transport and Tourism, Japan
独立行政法人土木研究所
Incorporated Administrative Agency Public Works Research Institute
独立行政法人建築研究所
Incorporated Administrative Agency Building Research Institute

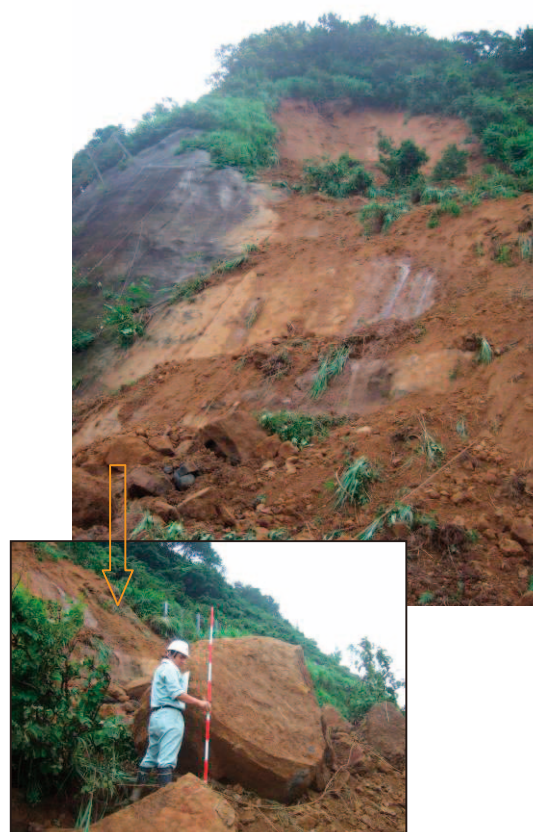
写真-8.3.19 斜面崩壊と国道に到達した巨石（ $\phi=3\text{m}$ ）

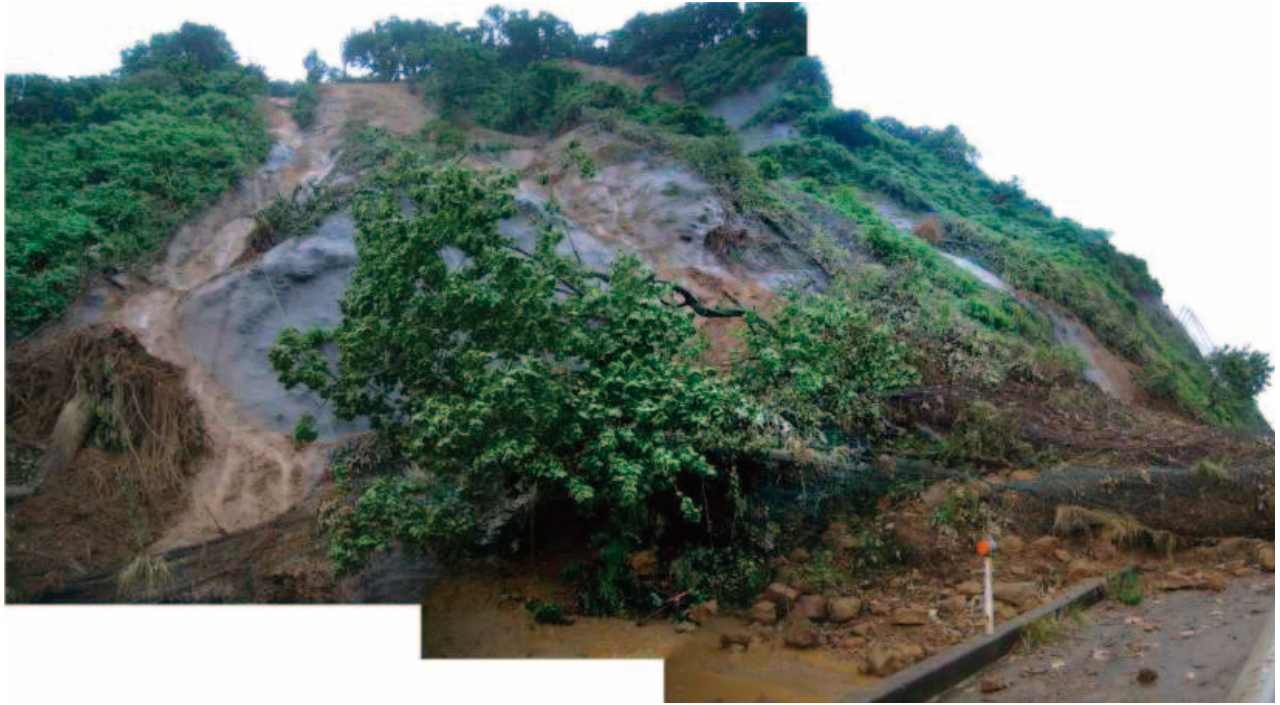
写真-8.3.20 道路に堆積した土砂

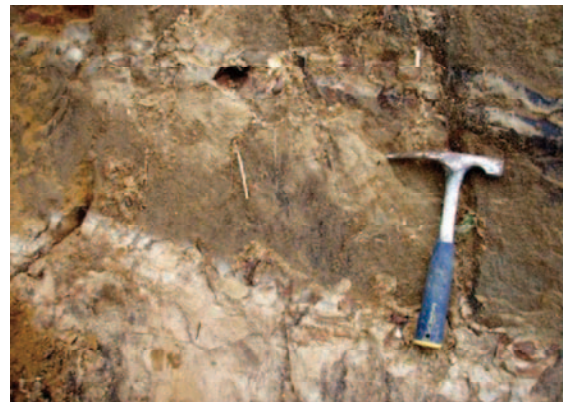
当地区の基盤地質は新第三紀中新統の椎谷層を主体として構成されている。崩壊面や崖面に露出する岩相は、砂岩優勢の凝灰質砂岩・凝灰質泥岩の互層である（写真-8.3.23）。物性は風化度によってかなり異なるが、国道より上方斜面で崩壊した箇所では褐色状に風化し、脆弱化が進んでいる（写真-8.3.24）。地質構造的には南に緩く傾斜しており、崩壊した斜面に対して受け盤構造をなす。被覆層としては、小規模な段丘堆積物と崖錐堆積物であるが、今回の崩落した崩積土もこれらに含まれる。

写真-8.3.24 崩壊斜面の凝灰質砂岩の露頭

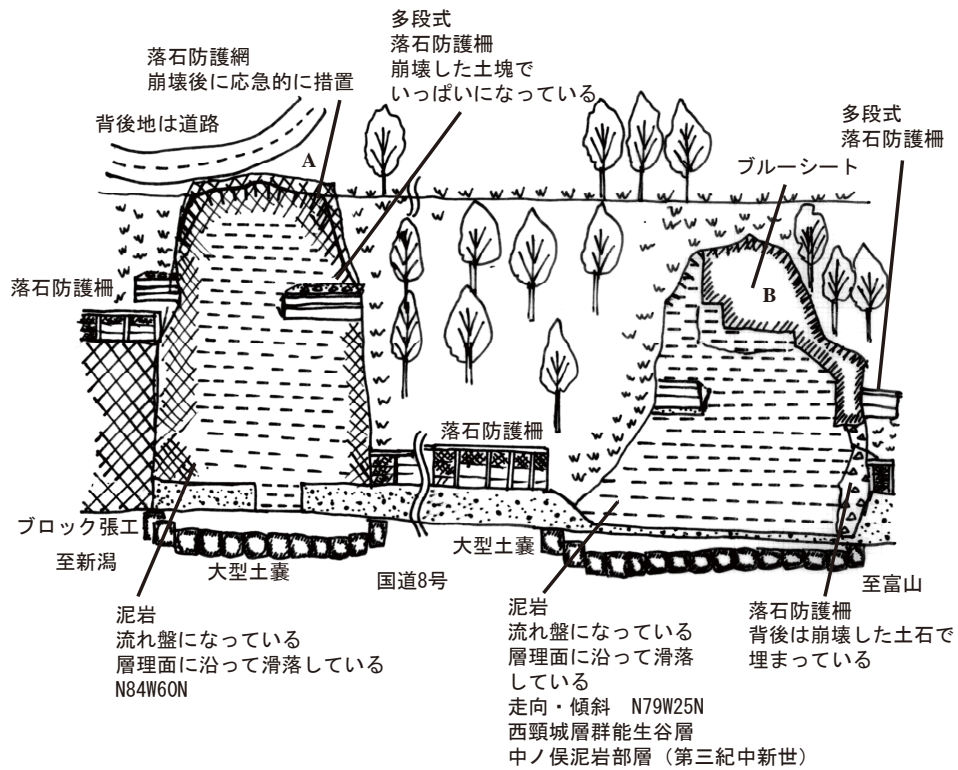
上越市長浜の国道8号斜面において泥岩の岩盤が層理面に沿って2箇所では崩壊し、落石防護擁壁が倒壊した（図-8.3.10、写真-8.3.25、写真-8.3.26）。崩壊土量は、斜面A（新潟側）が約500m³、斜面B（富山側）が約2000m³である。調査時は片側交互通行に規制されていた。斜面には泥岩が露出し、流れ盤となっている（図-8.3.11）。地質は第三紀中新世の能生谷層である。

図-8.3.10 上越市長浜（国道8号）の岩盤崩壊のスケッチ図
左側が斜面A、右側が斜面B

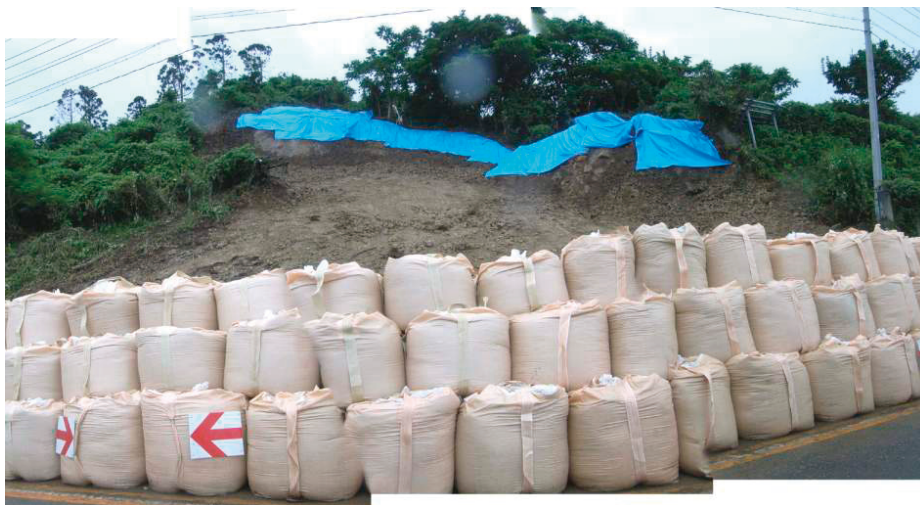
写真-8.3.25 上越市長浜（国道8号）の岩盤崩壊（斜面B）の全景

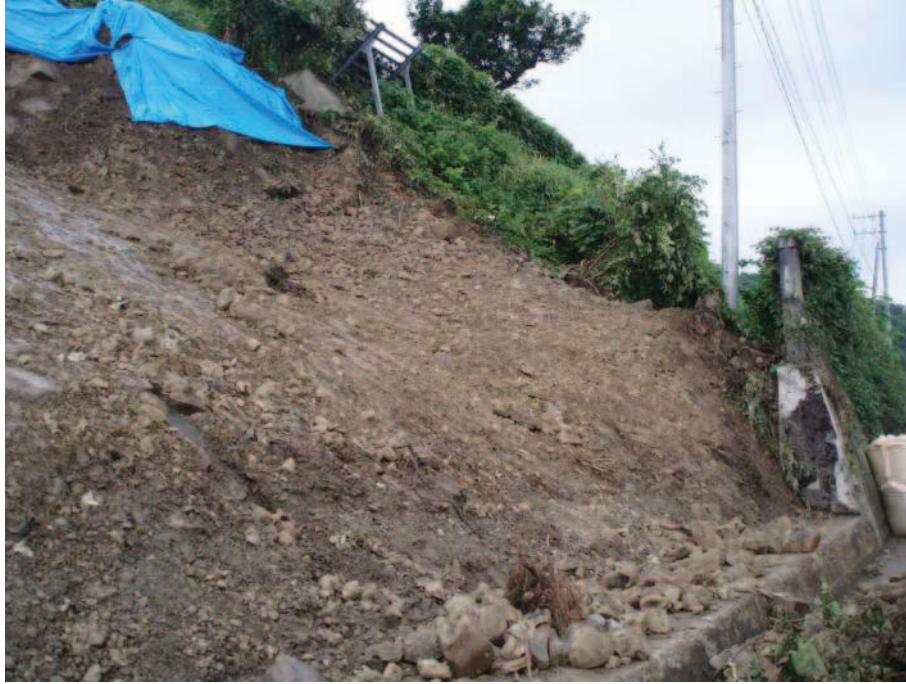
写真-8.3.26 岩盤崩壊箇所（斜面 B）末端部の状況

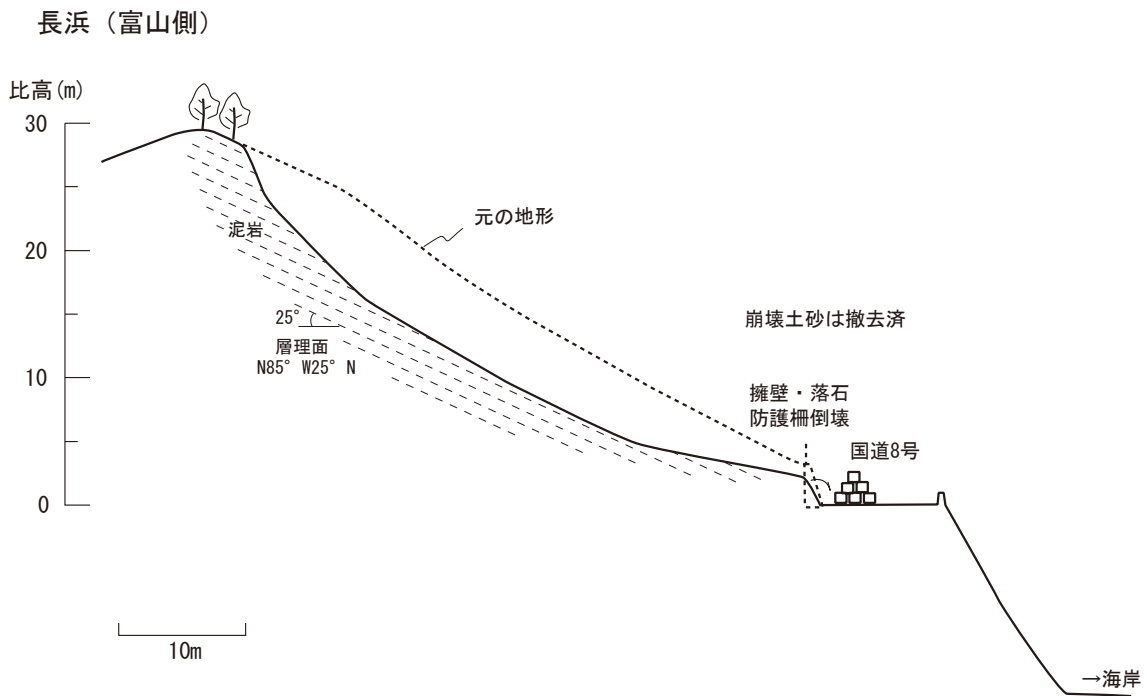
図-8.3.11 岩盤崩壊箇所（斜面 B）断面図

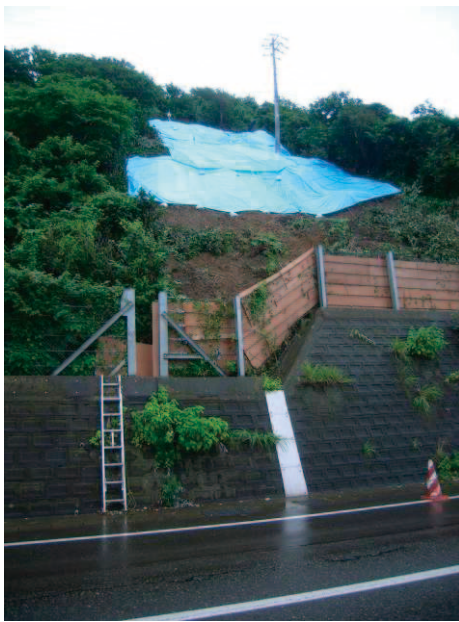
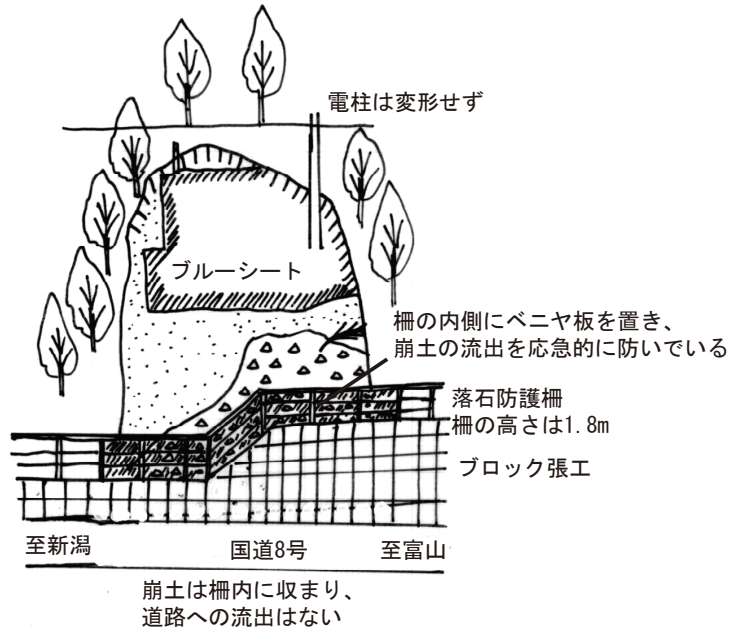
上越市柿崎区の国道 8 号沿いの斜面で発生した小規模な表層崩壊である。落石防護柵と斜面との間には擁壁等によるポケットは無いものの、斜面と柵との間に崩壊土砂が貯まり道路への流出を免れた。また一時的にベニヤ板を柵内に挟み、崩土道路への二次流出を抑えていた(図-8.3.12、図-8.3.13)。地質は第三紀鮮新世前期の西山層と対比される竹ヶ鼻層である。

図-8.3.12 上越市竹鼻（国道 8 号）の表層崩壊の写真およびスケッチ図

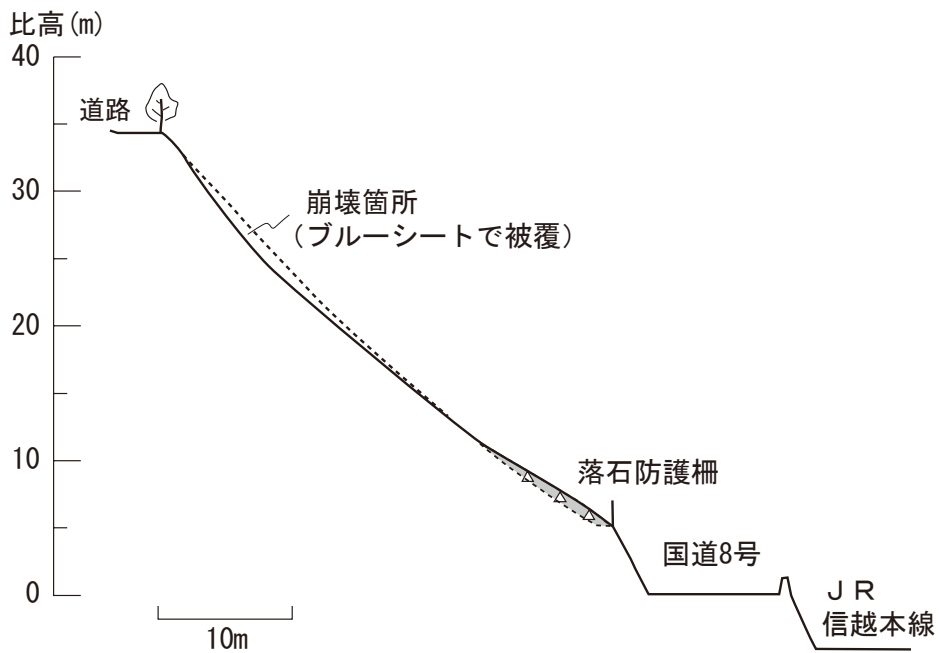
図-8.3.13 上越市竹鼻（国道 8 号）の表層崩壊の断面図

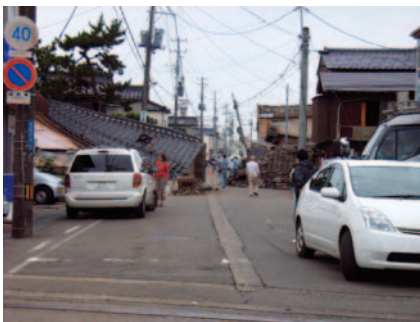
遮断するように倒壊した複数の家屋（写真-9.4.1）が確認された。線路に向かって倒壊している家屋も確認された。その他、比較的古い構法による木造家屋が軒並み倒壊している状況（写真-9.4.2）も確認された。東本町～西本町にかけては古い商店街であり、築 50～60 年を超えると推定される家屋が密集している。店舗併用住宅が多く見られ、特に古い構法によるものは、倒壊を含む甚大な被害（写真-9.4.3）を受けていた。

写真-9.4.1 東本町 3 丁目で道路閉塞した倒壊家屋群

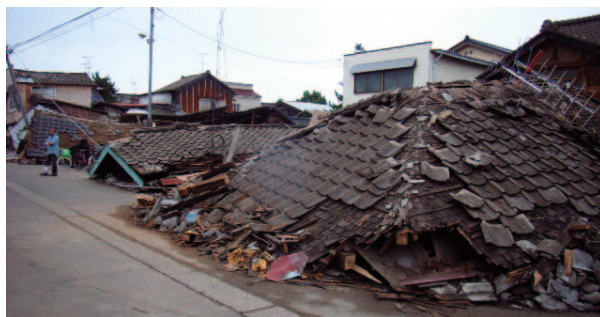
写真-9.4.2 軒並み倒壊した古い構法による家屋

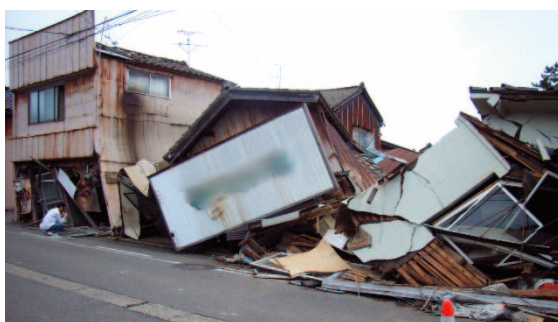
写真-9.4.3 倒壊した店舗併用住宅

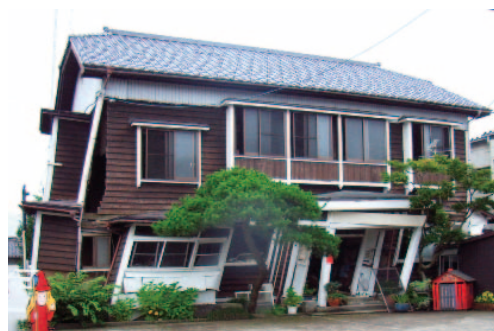
絵本館と称されるほぼ総 2 階建ての木造建築物（写真-9.4.4）は、倒壊は免れたものの、極めて大きい残留変形（西へ 1/5）を有していた。この建物については、2 次調査を行った結果、昭和 9 年に（築 73 年）病院（産婦人科）として建築され、現在では営業しておらず、医学書等書籍、資料を全て 2 階に上げ、1 階を絵本館として開放していた。有筋の基礎を有し、外周壁には 55×118mm 程度の筋かい（釘留め）が入っているが、2 階にある書籍は書棚の内法容積 20.6m² に基づいて、書籍の充填率を 0.7 と推定し、紙の密度（0.8g/cm³）¹⁰ から推定した結果、約 11.5t（約 120kg/m²）と考えられ、少なからず、被害に影響を及ぼしたと考えられる。その他、樹木を倒して倒壊した例や、倒壊した家屋（写真-9.4.5）の構造部材に腐朽、蟻害（写真-9.4.6）も確認された。

写真-9.4.4 残留変形が大きい総 2 階の比較的立派な造りの木造

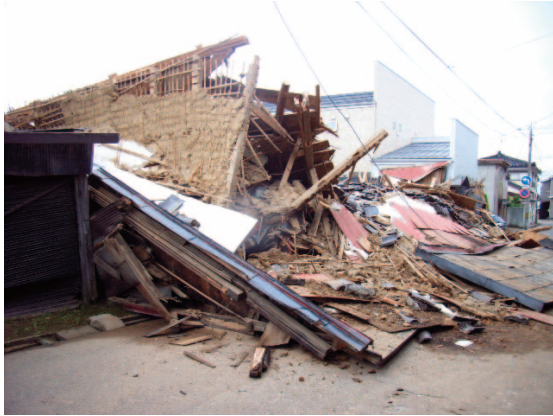
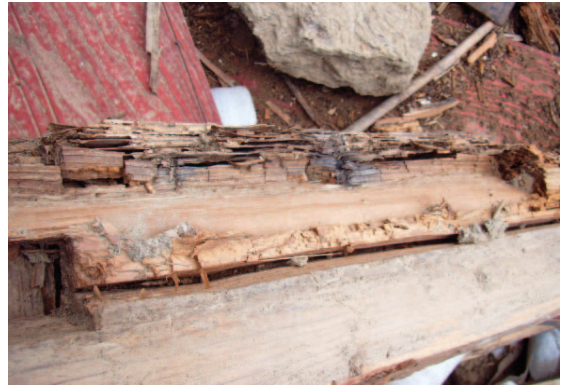
写真-9.4.5 土壁を有する古い構法の倒壊 写真-9.4.6 写真-9.4.5の部材の腐朽・蟻害

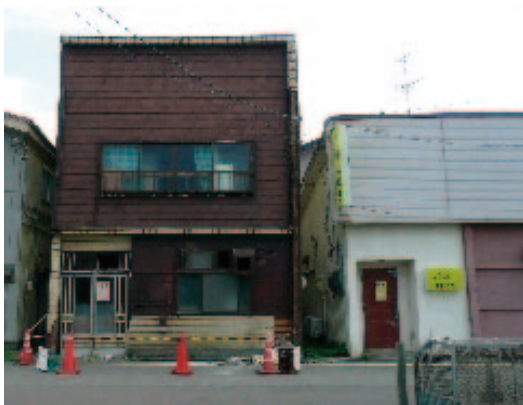
写真-9.4.8 新花町の店舗

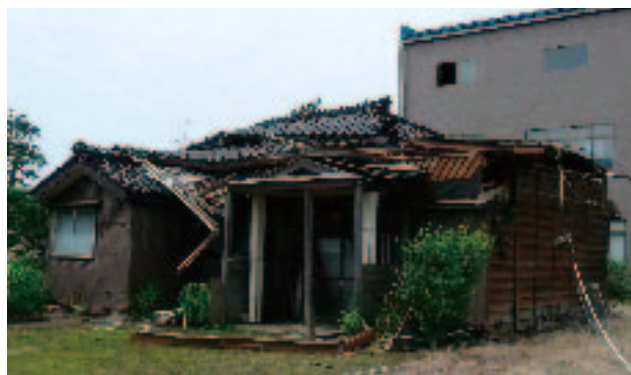
写真-9.4.9 2階が崩壊した例

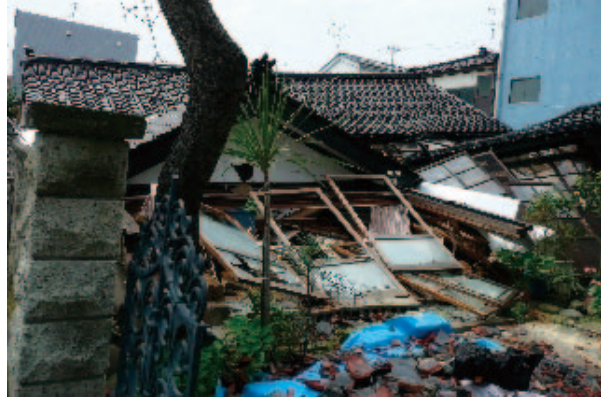
写真-9.4.11 写真-9.4.12の近景（土壁の残骸が確認された）

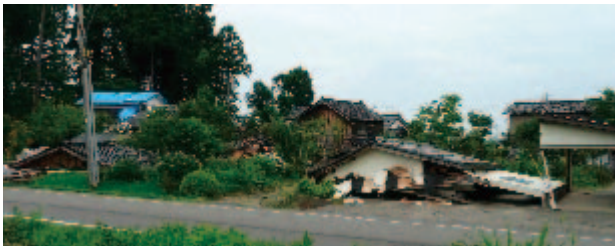
この地域には比較的新しい住宅（概ね築30年以下と推定される）が多く、比較的住宅の被害は軽微で、車庫、倉庫、納屋、作業所の類が倒壊を含む大きな被害を受けた例は数多く確認（写真-9.4.12）された。調査した範囲では、倒壊または大破した住宅は少なく、残留変形が大きい住宅もあるが比較的構法が古いもの（写真-9.4.13）か、外周のみ改修して一見新しく見えるが構造要素は土塗り壁など比較的古い構法と想像されるもの（写真-9.4.14）である。また、地盤変状により極低い擁壁が倒れ（写真-9.4.15）、噴砂痕（写真-9.4.16）も確認された敷地に建つ店舗併用住宅が不同沈下している被害例（写真-9.4.17）等も確認された。

写真-9.4.12 多くの車庫、倉庫が倒壊

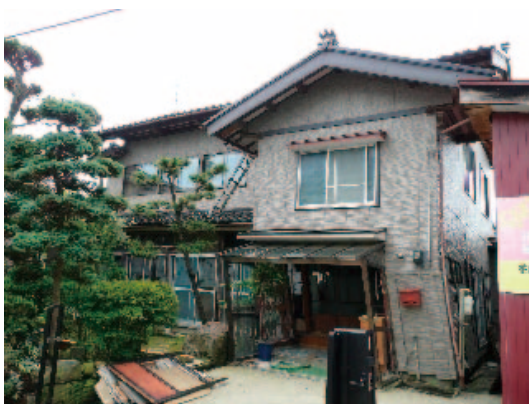
写真-9.4.14 残留変形が大きい住宅（外壁のみ改修し構造要素は土塗り壁等比較的古いものであると推測される）

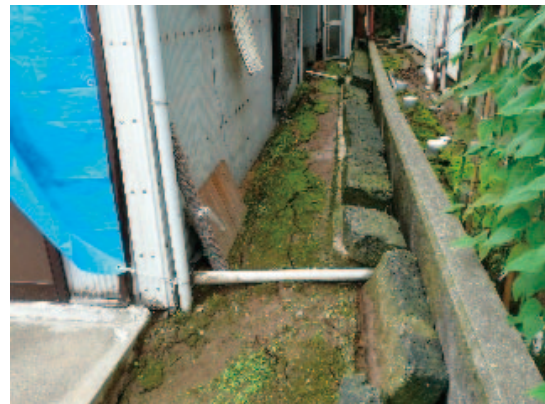
写真-9.4.15 地盤変状により倒れた極低い擁壁

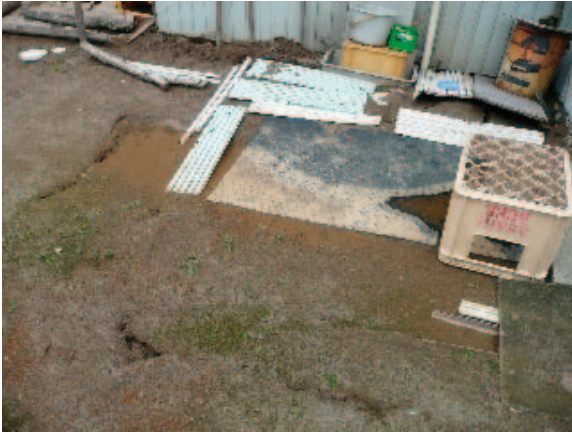
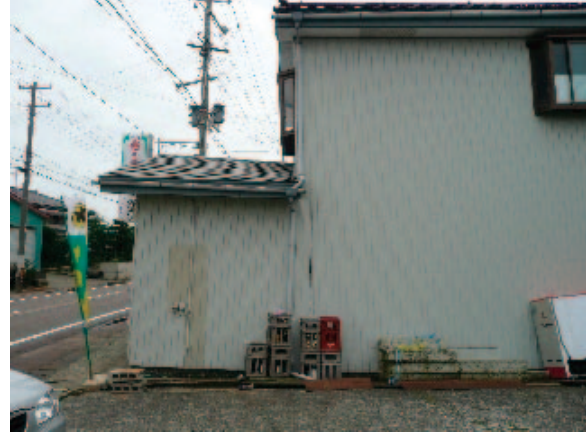
写真-9.4.16 写真-9.4.17 の敷地の噴砂痕 写真-9.4.17 不同沈下した店舗併用住宅
(平屋と2階建て部分の境界付近が不同沈下)

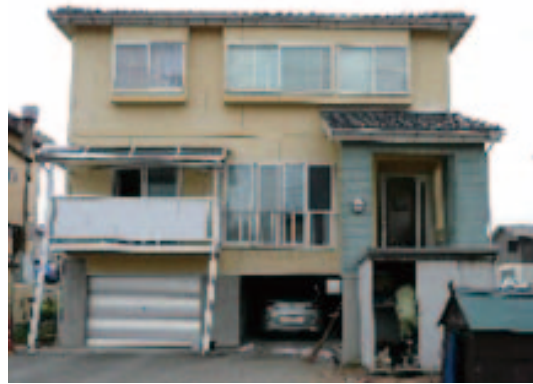
写真-9.4.20 地盤変状により傾斜が生じた高床式木造（1階部分RC造）

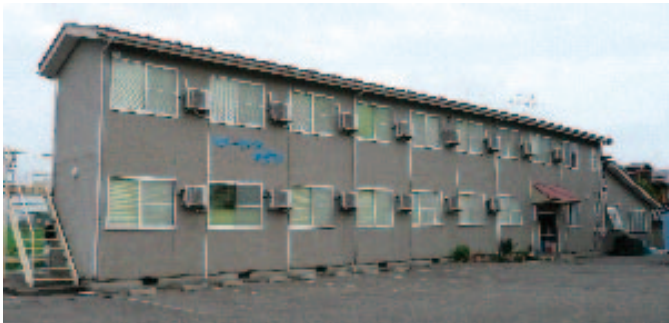
写真-9.4.21 部分的に大破した木造共同住宅

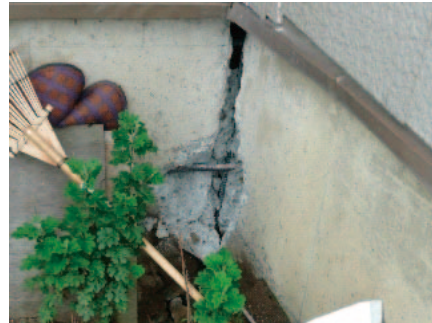
写真-9.4.23 地盤変状で破壊した基礎

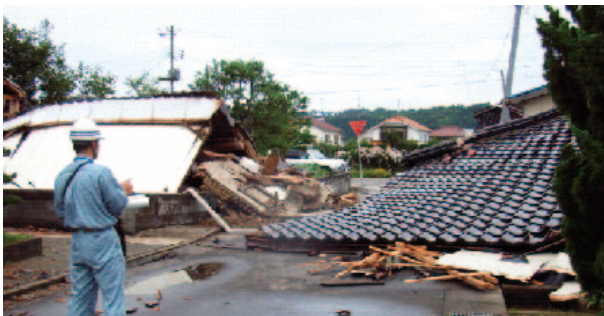
木造建築物の被害としては、土塗り壁を有するような比較的古い構法による家屋が選択的に倒壊し、道路交通を遮断している例（写真-9.4.25）も見られた。比較的築年数が新しいと推定される家屋が倒壊している例（写真-9.4.26）も確認されたが、1階を車庫、倉庫、または作業所として使用していて、道路と平行方向の1階の壁量が少ないことが被害の原因として推測された。倉庫、車庫、納屋の類は、比較的築年数が新しいと思われるものでも倒壊を含む大きな被害を受けたものが多く確認された。また、増築部と既存部が分裂した被害例（写真-9.4.27）や、小屋組が崩落するような希少な被害例（写真-9.4.28）も確認された。

写真-9.4.25 倒壊して道路を塞いだ木造家屋

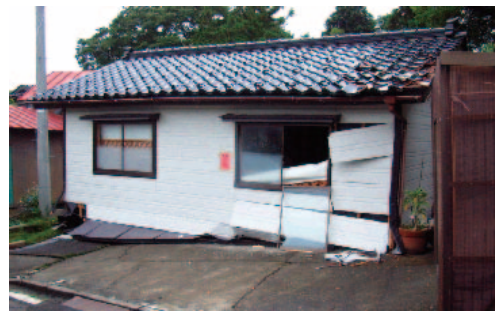
写真-9.4.26 比較的新しい構法で倒壊した1階を車庫、又は倉庫等にした家屋

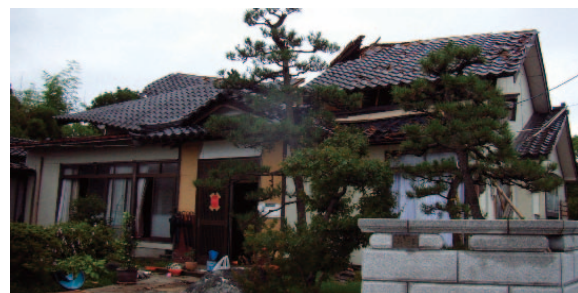
写真-9.4.28 小屋組の一部が崩壊する希少な被害例

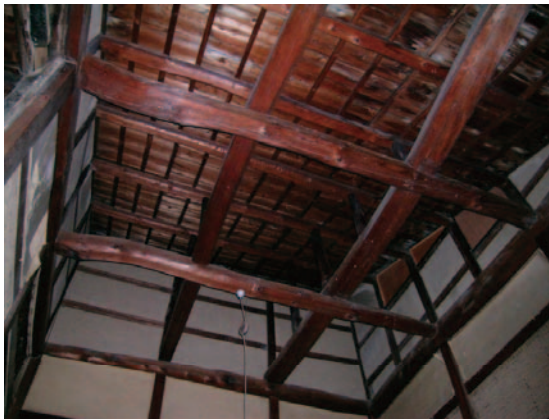
また、伝統的な構法による町屋建築等の一部には、サシヅクリ（写真-9.4.29）と言われる、梁桁を井桁状に組んだ吹抜、又は天井を高くした部屋が建物中央部に存在する。2階建てであっても、この部分には2階の居室が無い。水平構面が連続していないので、少なからず耐震性能に影響は及ぼしていると想像されるものの、その功罪については次項以降の分析でも明らかにはなっていない。

写真-9.4.29 サシヅクリ

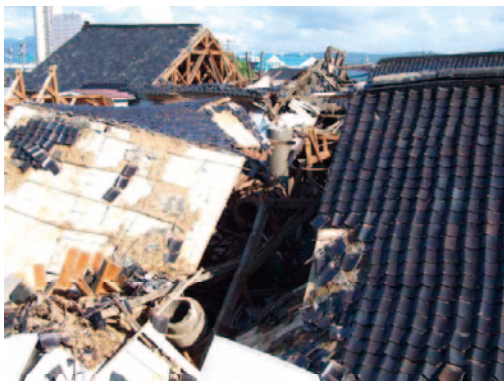
この煙突は、コンクリートの継ぎ目と思われる高さで、輪切り状に 3 本に折れ、上 2 本が倒壊し、下 1 本が残っている。倒れた方向は、ほぼ北方向である。周辺の木造工場の倒壊により近寄ることが出来なかったが、煙突の断面には鉄筋が確認された。

写真-9.5.6 煙突と木造工場
(写真中央に、煙突の低層部(奥)、中層部、先端部(手前)が3本見える)

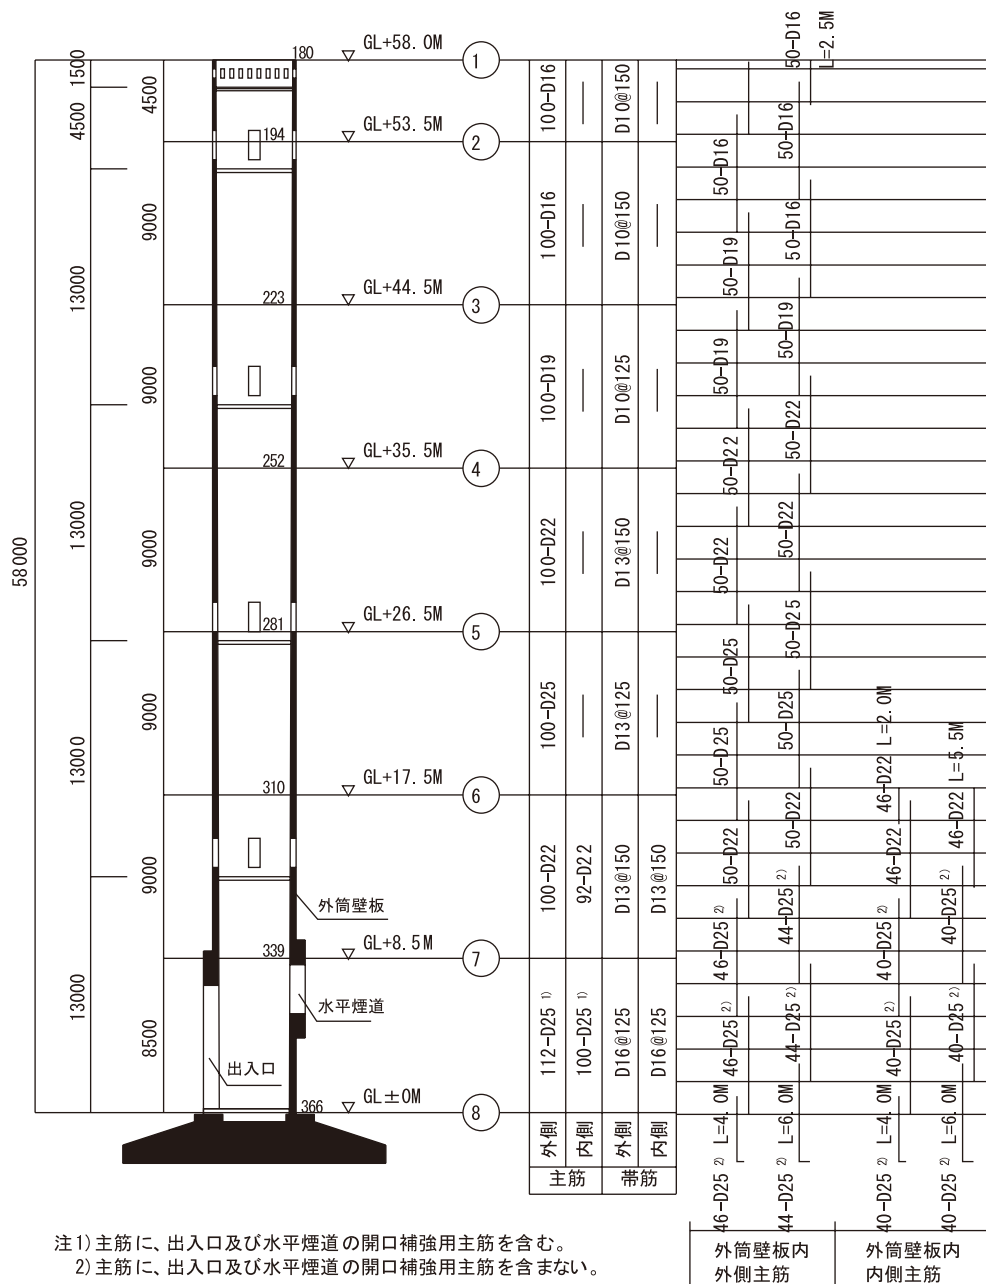
(1)立面断面図 (2)レベル番号 (3)配筋量 (4)主筋の継手位置
 図-9.5.2 塔状工作物の外筒部分(鉄筋コンクリート造)の配筋例

今回の地震により途中の高さで折損し、一部崩落した塔状工作物では、途中の高さで壁主筋をダブル配筋からシングル配筋に切り替えており（図-9.5.2）、破断箇所と、ダブル配筋からシングル配筋に切り替えた位置とが、ほぼ一致していた。

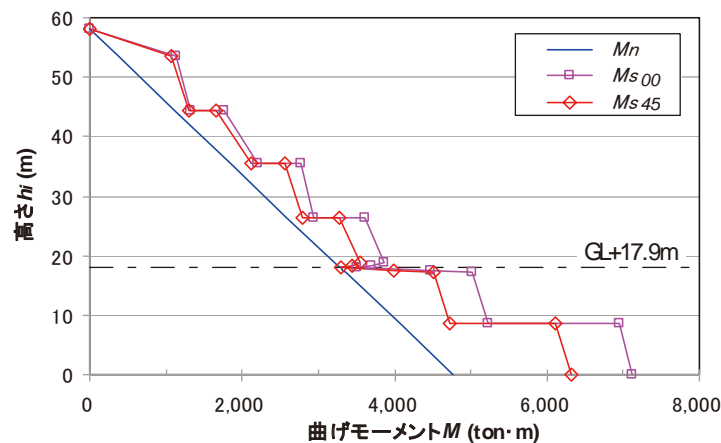
図-9.5.4 各高さの必要曲げモーメント(M_n)と短期許容曲げモーメント(M_{s00} 、 M_{s45})

図-9.5.4には、各レベルにおける図面上の主筋比等を基に、必要曲げモーメント M_n と図面上の主筋比から求めた短期許容曲げモーメント M_s を比較した。図-9.5.4では、レベル②～⑧の他、内側主筋 92-D25 のカットオフ位置であるレベル⑥(高さ 17.9m)、その上2つのレベル、下2つのレベルについても、計算した。 M_{s00} は、 0° 方向加力時の短期許容曲げモーメントであり、 M_{s45} は、 45° 方向加力時のものである。レベル②～⑤及び⑦～⑧の直下に関しては、1レベル下の主筋が上がってきていると仮定した主筋比について、計算した。いずれのレベルにおいても、短期許容曲げモーメントが必要曲げモーメント以上であり、建築基準法の耐震基準に適合していたと考えられる。

図-9.5.4に示すように、必要曲げモーメントは上方ほど直線的に小さくなるので、これに従って上方ほど壁主筋量を減じた設計となっているが、鉄筋は定尺長さがあるので、許容曲げモーメントは主筋量を変えた高さで変化し、階段状に上方に向かって減じている。ただし、レベル⑥(18.9)～⑦(17.1)において、主筋の断面積を、定着長さに応じて低減したことにより、各レベルにおける短期許容曲げモーメントが必要曲げモーメント近くまで局所的に小さくなっており、特に、内側主筋がカットオフされたレベル⑥(17.9)において、最も必要曲げモーメントに近い値となった。

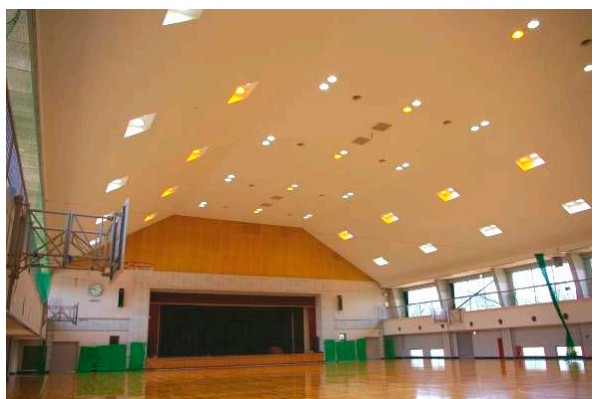
写真-9.6.1 建物A内観

非構造部材については天井に被害が見られた。天井はせっこうボード捨て張り工法であり、中央部が平坦な山形をしている。床から天井の最も高い部分までは実測12m、天井懐は図面によると最も深い所で5m程度である。この天井について、長さは1.7mと2.5mのチャンネル材がアリーナに2本落下したとのことである。天井の平坦な部分に穴があいており、天井下地を構成する部材が脱落して天井面を貫通したものと考えられる。アリーナ床材にはチャンネル材の断面に相当する凹みがあり、チャンネル材が床面に衝突した際にできたものと考えられる。平成16年新潟県中越地震の際にも天井に被害があったとのことである。

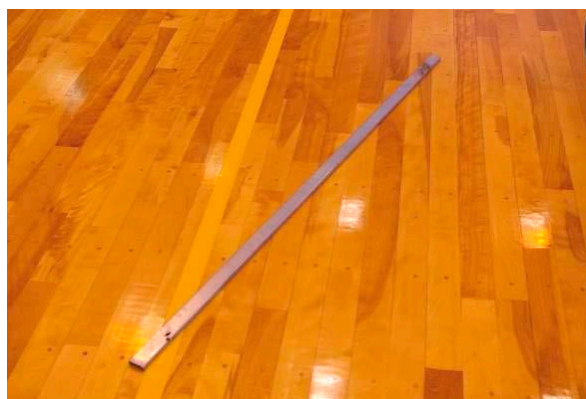
写真-9.6.2 落下したチャンネル材

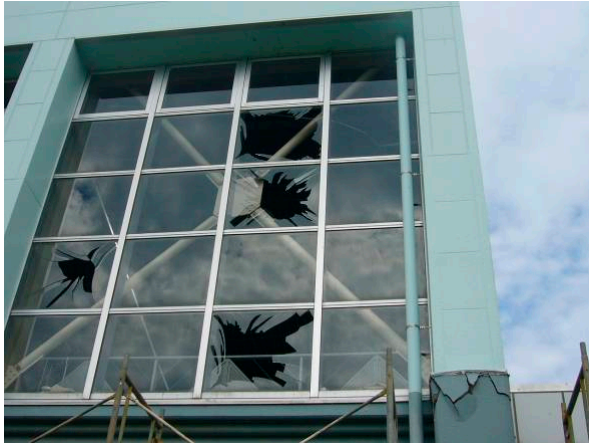
非構造部材は天井、内壁、窓ガラス、外壁に被害が見られた。天井は天井面材がほぼ全面で脱落しており、野縁や野縁受けの脱落も見られた。内壁では有孔合板が下地から浮いていた。ガラスはギャラリー脇の窓ガラスが、ブレースのあるスパンでのみ計15枚破損していた。外壁は体育館ステージを囲む外壁の押出成形セメント板が、破損・脱落していた。平成16年新潟県中越地震の際にも被害があったとのことである。

写真-9.6.3 ガラスの被害

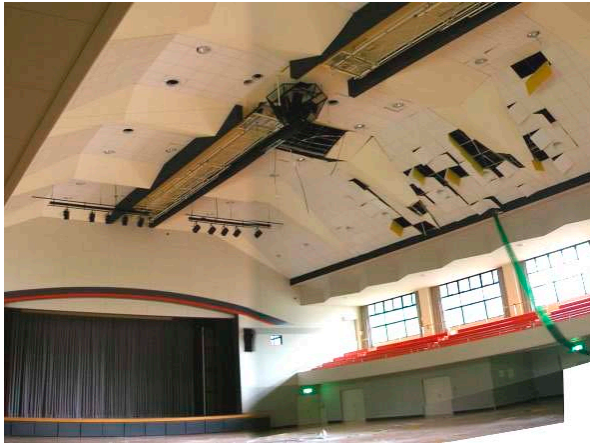
写真-9.6.5 建物C内観（パノラマ合成）

天井の各部分で脱落などの被害が見られた。エリア1ではバスケットゴールとの取り付け箇所では有孔ケイ酸カルシウム板が破損・脱落しており、黒い箱状の箇所にエリア2

の天井が衝突した時に出来たと見られる破損箇所があった。エリア2の天井は部分的に脱落していた。エリア3の勾配箇所でガラスボードが外縁を支持するバー材から外れていたものの、多くはボード中程を支持するバー材にひっかかって落下に至っていなかった。その他、天井面から照明器具が5個落下していた。平成16年新潟県中越地震の際にも被害があったとのことである。

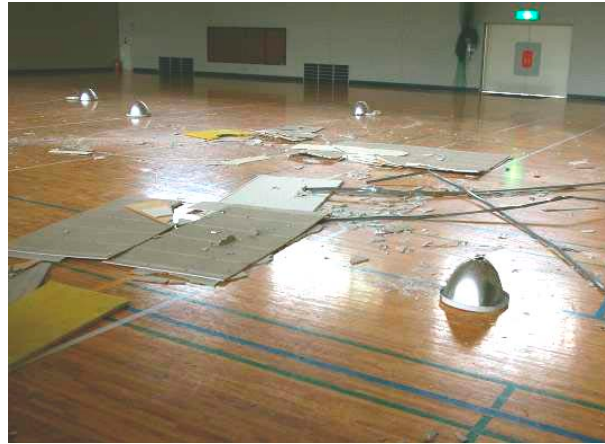
写真-9.6.6 脱落した様々な部材

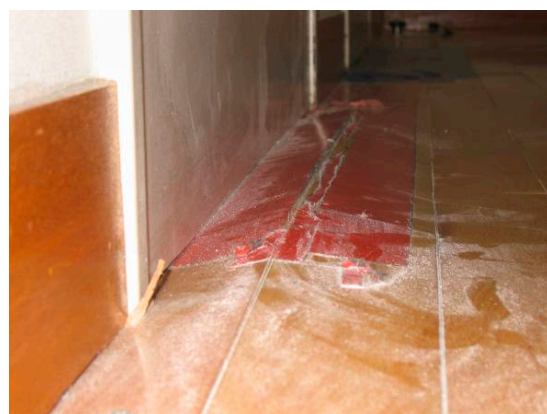
非構造部材については防火扉の開扉に支障が出ていた。被害があったのは2階に隣り合わせにある防火扉2箇所である。これらの防火扉は増築した建物が当初の建物に接続する箇所の当初の建物側に取り付けられており、増築部に向かって開くようになっている。この増築部の床仕上材がせり上がって防火扉が開かなくなっていた（破損した床仕上材は一方の扉については調査時には取り除かれており、開閉可能な状態になっていた）。図面によると仕上材がせり上がった床は増築した建物の柱から出ている片持梁に支えられており、床仕上材のせり上がりは床が当初の建物に接している箇所のみで見られた。

写真-9.6.8 床仕上材のせり上がり

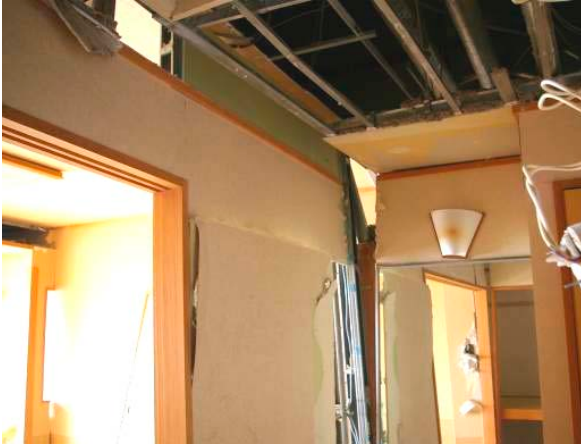
非構造部材の被害は、建物外部は外壁の仕上材の剥落、玄関ポーチ上部の天井の破損、外部階段の手すりを支持するガラスの破損が見られた。建物内部の被害は3階部分に多く見られた。客室・廊下の間仕切壁・天井が多数破損・脱落していた。受付ラウンジの吹き抜けの壁が、壁に取り付けられていた大きな壁飾りが脱落する際に破損・脱落したとのことである。

写真-9.6.10 客室内装の被害

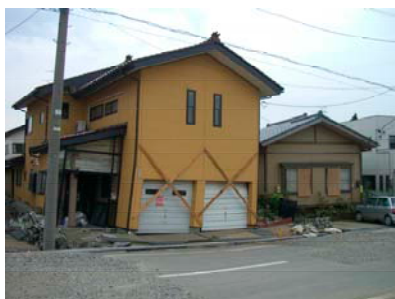
柏崎市（橋場地区、松波地区など）、刈羽村などでは、液状化による被害が多発していた。前回の新潟県中越地震では橋場地区において液状化被害が顕著であったが、今回は周囲の松波地区に被害が拡大している（写真-9.7.1）。刈羽村では、前回の中越地震の際に鉄道沿線から海側に一段高くなった十数戸の住宅に被害が集中したが、今回も同様であり、前回の地震によって解体撤去した後に新築した住宅においても裏山のがけの崩壊や地盤変動で被害を受けた例もあった（写真-9.7.2）。また、柏崎市南半田地区においても、地盤変動や滑落などの状況が確認できた。（写真-9.7.3）。

写真-9.7.1 柏崎市松波地区の液状化被害

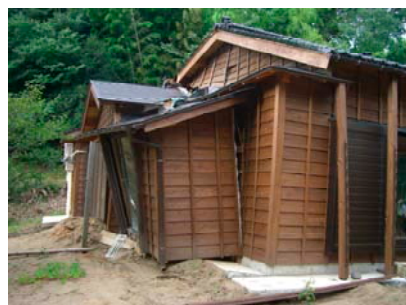
写真-9.7.2 刈羽村の液状化等に起因する地盤変動による新築住宅の被害

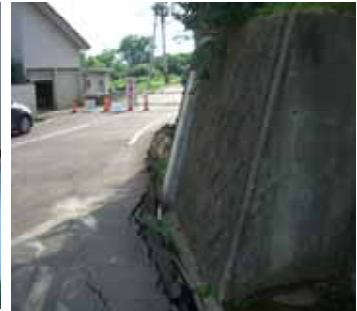
柏崎市番神町や山本地区など、多くの地域で宅地（斜面、擁壁など）の崩壊が発生していた。構造計算等による確認を要しない2m以下の擁壁や土留めの被害も数多く認められた（写真-9.7.4）。崩壊した擁壁のなかには、ブロック塀として地上の塀のために利用している壁材を擁壁として利用していたものも多かった。また、壁高5m、厚さ50cm程度のブロック積みが転倒した例（写真-9.7.5）や斜面地で全体的な地盤変動が生じたため、擁壁前面の側溝がつぶれるほどに押し出されたものもあった（写真-9.7.6）。

(背面地盤全体のすべりにより、擁壁が押し出されて前面の側溝がつぶされた状態)

写真-9.7.6 間知ブロック擁壁の前面側への滑り出し

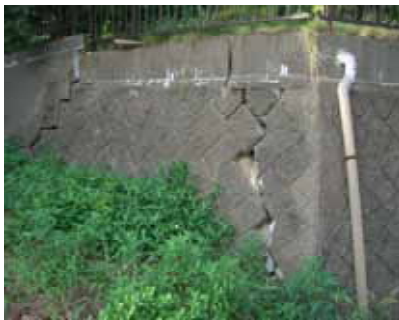
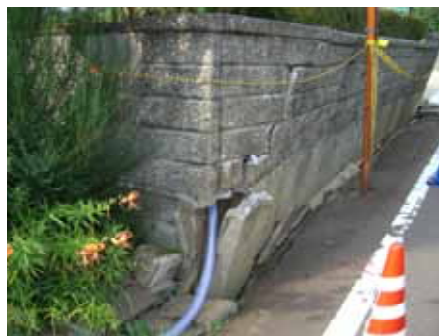
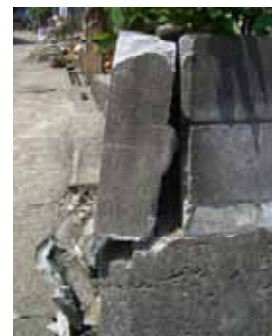
種々の擁壁の被害状況を写真-9.7.7に示すが、ブロック塀の土留めや吹きつけモルタルで覆った擁壁だけでなく、間知ブロックやL型擁壁にも被害が認められた。

写真-9.7.7 擁壁の被害例

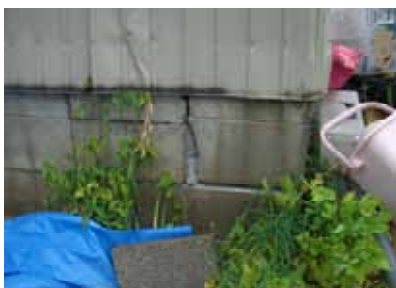
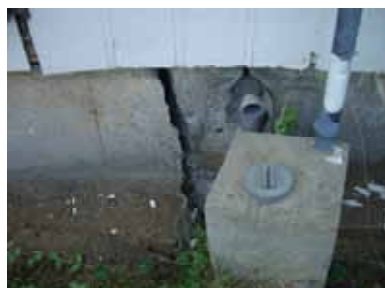
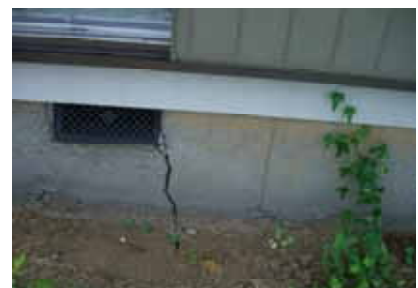
写真-9.7.8 住宅基礎の被害例

写真-9.7.8に基礎の被害状況を示す。これら基礎の被害の大半は、液状化や地盤変動に伴って生じている。基礎の被害の殆どは、古い木造の無筋・ブロック・束またはこれらに類する基礎で現在の規準を満足しないものが大半であり、現行規定を満足するような鉄筋コンクリート造の基礎が大きく破断した例は確認できなかった。

著しい液状化等が生じた地点では、地盤改良や小口径鋼管杭を利用した住宅も多いと考えられるが、鋼管杭の浮き上がりなどの被害も認められた。

また、今回の調査した範囲では、増築を行った住宅のなかには、増築部で地盤改良などを採用しており、増築部の沈下は生じていなかったが、既存基礎と増築部の基礎で支持性能が異なっていたため、既存基礎が沈下した例も認められた。

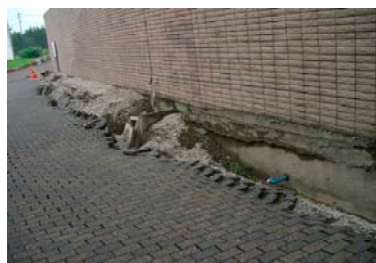
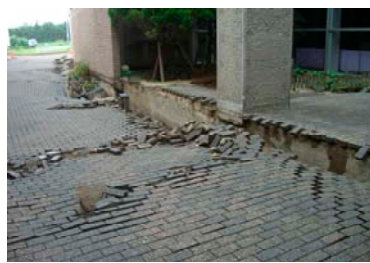
一般建築物の基礎の被害は、ほとんど認められなかったが、柏崎市沿岸部の杭基礎と考えられる RC 建物の建物外周付近での地盤の陥没（建物の相対的な浮き上がり）や松波地区の鉄骨 2 階建て事務所及び木造集合住宅等に被害が見られた（写真-9.7.9～写真 9.7.11）。写真-9.7.10、写真-9.7.11 は、築 15 年ほどの建物で、両建物とも直接基礎である。この地区は、かつては旧河道沿いの低地（三角州）であったが、数十年前（30～40 年前）に整理された宅地である。いずれの建物も不同沈下による壁の亀裂やドアの開閉不良などが著しい状況であった。傾斜の方向は、建物背面側であり、高さ 1m 程度のブロック擁壁（通常のブロック塀を擁壁利用したもの）が前面道路側に押し出されることにより、建物がより沈下したものと考えられる。1m 程度のブロック擁壁の基礎は、通常、前面の道路面より下 50cm 程度にあると考えられるので、擁壁の基礎が液状化により沈下したため、建物もより大きく傾斜したと考えられる。

写真-9.7.9 建物周辺地盤の陥没

杭基礎建物（RC造）、建物周辺の地盤沈下平均 30cm 程度（最大 70cm 程度）

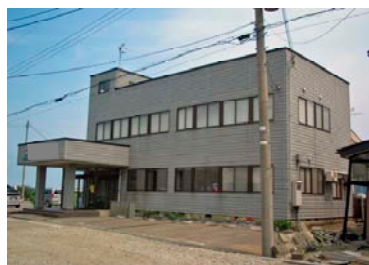
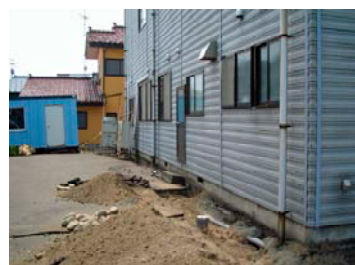
写真-9.7.10 鉄骨造 2 階の建物の不同沈下
（基礎形式：直接基礎、数十 cm の不同沈下）

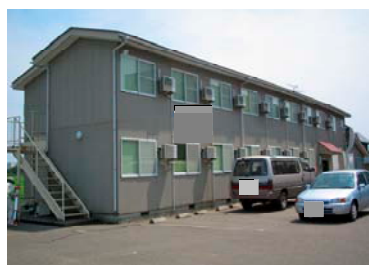
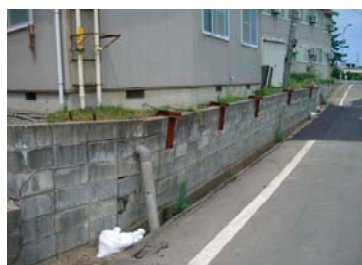
写真-9.7.11 液状化による木造建物の被害状況
（基礎形式：直接基礎、数十 cm の不同沈下）

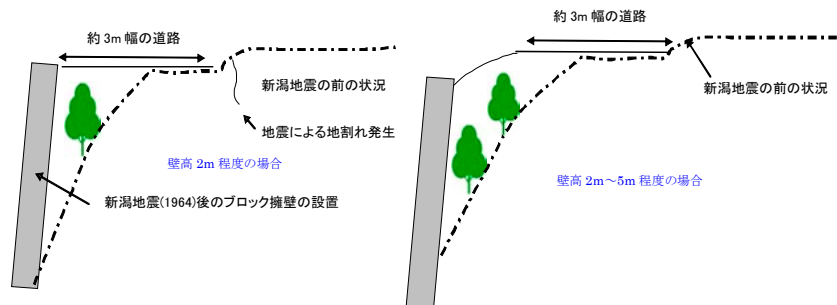
番神町は、柏崎駅から西に約2kmに位置する丘にある古くからの集落である。聞き取り調査の結果、新潟地震(1964)の際に海側及び山側の端部の斜面に地割れが発生し、擁壁等の補強が実施された地域である。図-9.7.1に、今回の地震で転倒したブロック積み擁壁(壁高2~5m)の概要を示した。かつては、松を有するがけ面上に細い道が設けられていたが、新潟地震(1964)の際に、崖に平行な地割れが発生し、壁厚約50cm程度の間知ブロック擁壁(高さ2~5m、勾配地表面から約75度)で崖を覆って、道路が約3mに拓げられた。壁に近接する部分は、盛土と考えられる。今回の地震により、壁高約3.5~5m(擁壁上部のり面を含めると全高5~6m)の範囲の擁壁が転倒した。転倒の状況は、地震直後に壁体がほぼ鉛直になり、数日間のうちに前面側に徐々に傾き、転倒したと考えられており、転倒した擁壁の底部が前面に約20cm押し出されている。図-9.7.2に、転倒したブロック擁壁と周辺状況の関係をまとめて示す。

図-9.7.1 転倒したブロック積み擁壁(壁高2~5m)の概要

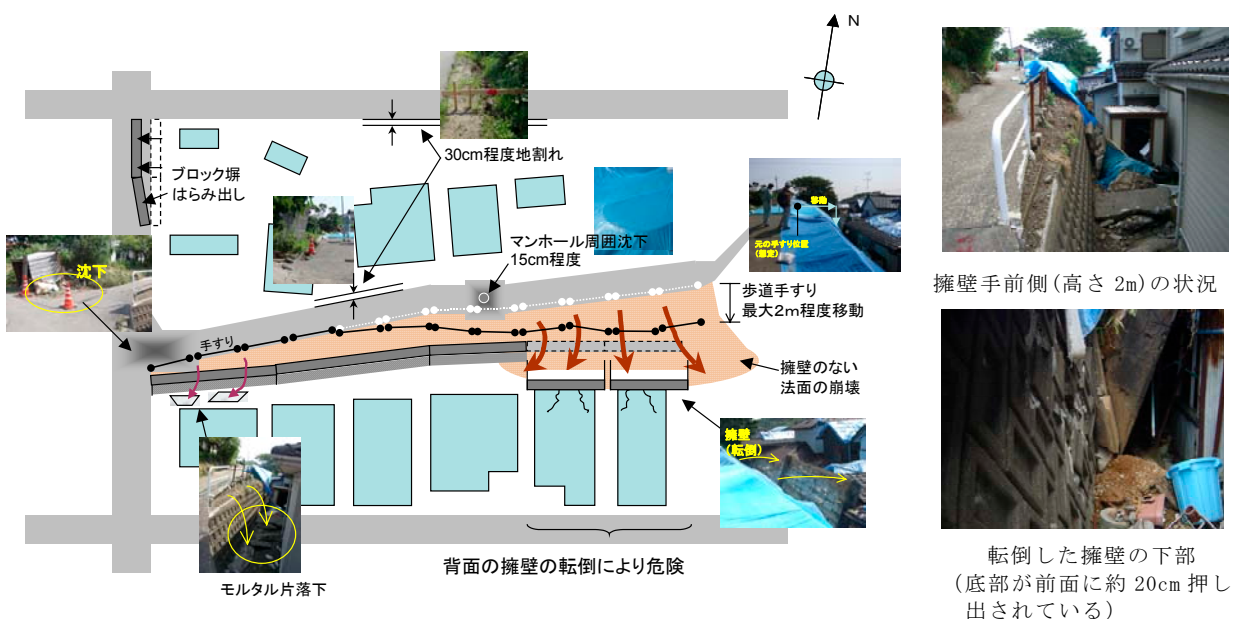
図-9.7.2 転倒したブロック擁壁と周辺状況の関係

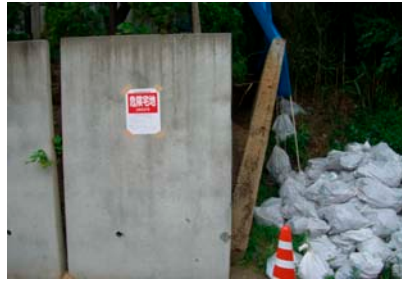
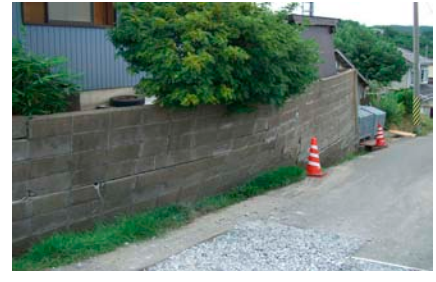
写真-9.7.13 番神町における擁壁の被害状況

写真-9.7.12は、斜面地でモルタル吹き付け壁面が崩壊した事例で、隣接する住宅の外壁に崩壊土が達している。この他に、写真-9.7.13に示すようなL型擁壁とブロック塀の土留めの被害が確認された。

壁高 2m 程度の L 型擁壁

ブロック土留め壁体のねじれ

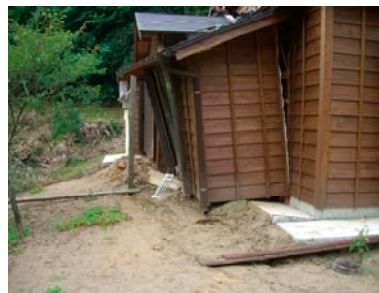
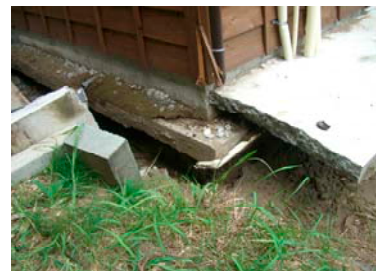
刈羽村では、液状化や液状化に伴う裏山の崩壊により、多くの家屋に被害が発生していた。砂丘からなる裏山の崩壊により、住宅背面の外壁に土砂が 1~2m の高さにわたって積み上がり、窓等を破ったケースも見られた。写真-9.7.14 は、新築された平屋が地盤変動により上向きに突き上げられた例である。建物の写真右側の部分は、前面のコンクリート製道路盤のため水平方向の変位が建物左側より相対的に小さかったが、左側は水平方向の支持が小さかったので、約 60cm 右側より押しだされた形で建物がちぎれていた。図-9.7.3、図-9.7.4 には、この敷地内で実施したスウェーデン式サウンディング試験（SWS 試験）及び表面波探査の結果を示す。この通り沿いの他の住宅敷地では、地表面から約 3~6m で締まった砂の支持層が存在しているが、この敷地では、深度 10m まで SWS 試験による貫入が可能であり、周辺地域と比較すると地盤がやや軟弱であると判断できる。

被災住宅 前面

被災住宅 崖面側

崖側の建物基礎が押し上
げられた状況

写真-9.7.14 液状化に伴う住宅背面崖の地盤変動により下方から突き上げられた住宅

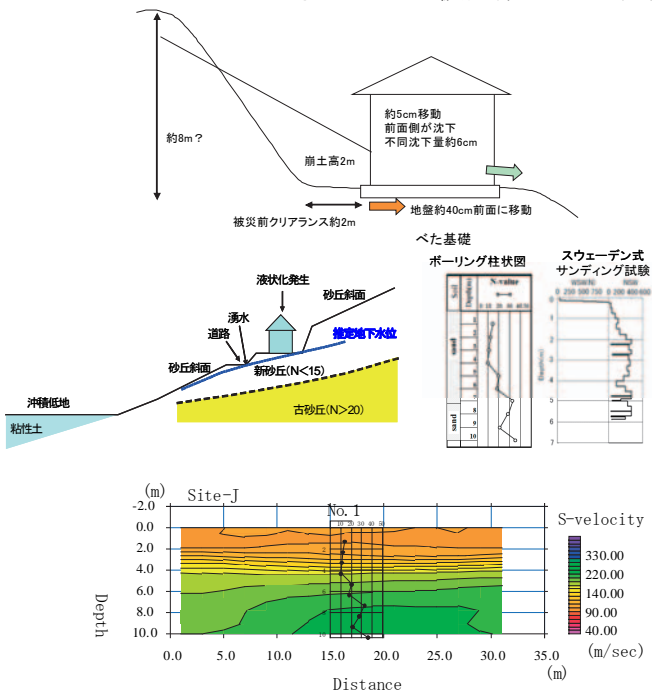
図-9.7.6 に、当該地域における基礎・地盤の被害状況の一例を示す。裏山の崩壊による土砂圧が基礎等に作用して敷地と共に建物が前面にわずかに押出された例である。また、図-9.7.7 は、新潟県中越地震による当該地域の液状化現象を教訓として地下水位低下工法（暗渠工、ドレン）を採用した事例であるが、被害はごく軽微にとどまっていた。

図-9.7.6 当該地域における基礎・地盤の被害状況

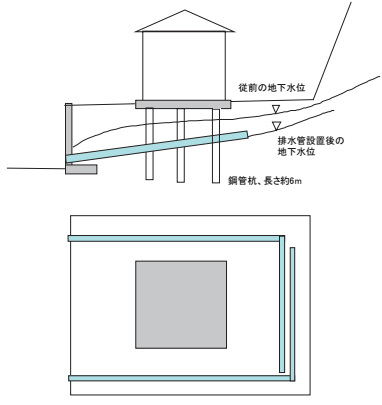
図-9.7.7 排水管（ドレン）を建物下に配して、地下水位を低減した

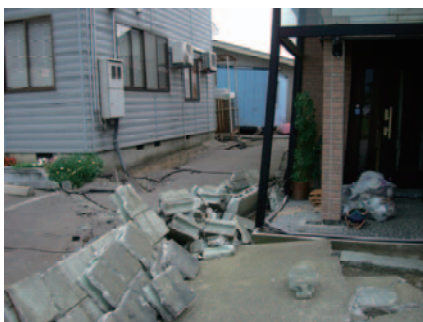
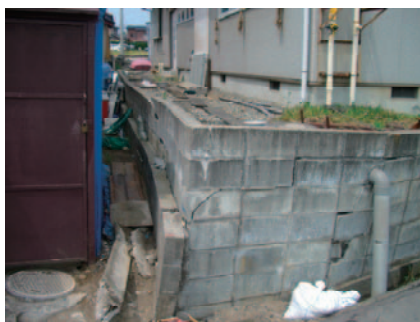
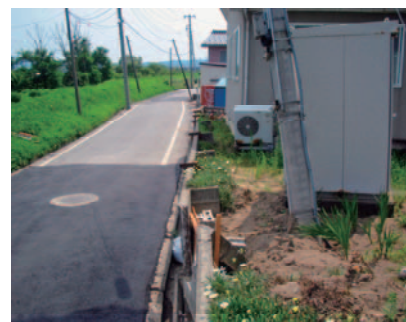
写真-9.7.15 松波地区の被害概要

聞き取り調査や旧地形図によると松波地区は、35～40 年前に開発された宅地である。鯖石川を渡る直前の松波 2 丁目では、旧河道との境界と考えられる部分で数十 cm の段差が生じ、この段差の直上に立つ住宅は大破し、建築物の不同沈下は最大 60cm 程度であった。また、不同沈下量 10cm、傾斜角 10/1000 を超える場合も少なからず認められた。

左：地盤変動による被害が甚大であった地点の状況
中：上記地点において建物の不同沈下を増大させたと考えられる擁壁の変形
右：川に沿った道路の変形に伴う電信柱の傾斜

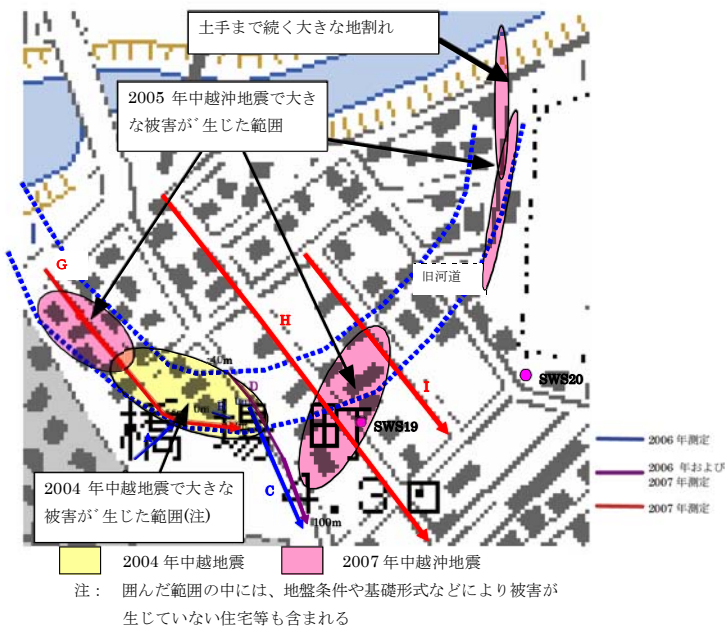
図-9.7.16 に、今回の地震による橋場地区の被害概要と地盤調査地点を示す。前回の著しい被害が生じた地域は、図中黄色で塗りつぶした範囲であり、聞き取り調査では、2004 年の中越地震では、道路全体に泥水が溶岩のようにわき上がり、住宅の沈下障害が顕著であったが、今回この地域での被害は比較的少なく、他の地域で被害が生じていた。図中には、旧河道の位置の凡を示しているが、被害は概ね旧河道とその外周との境界付近で多いように思われる。特に、図中右上の旧河道と鯖石川が交差する土手付近では、土手の一部が大きく沈下し、その段差に伴う地割れにより土間コンクリート等が大きく割れ裂け、建物に被害が生じていた（写真-9.7.16）。そのほか、液状化により段差が生じ、大きく傾いた住宅も認められた。なお、当該敷地で確認した新築住宅 10 棟前後（2004 年中越地震後の着工）の多くは、地盤改良や鋼管による地盤補強を採用しており、剛体的な傾斜が生じ

写真-9.7.16 橋場における大きな地割れ
地層境界付近の土手の陥没、赤く囲んだ範囲
が沈下範囲(約30cm)、地割れは矢印の方向

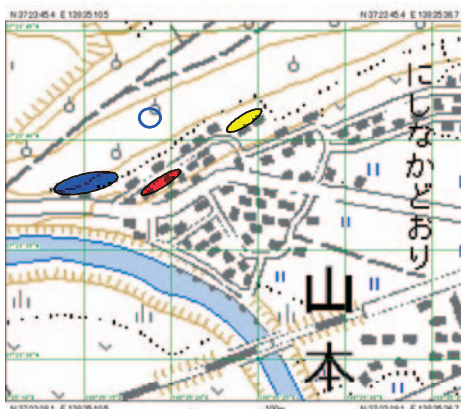
図-9.7.19 山本団地の被害概要

青（図中、左側の楕円で囲んだ地域）：裏山も崩壊が顕著な地域、赤（同、中央の楕円）：宅地の陥没・水平変位による住宅の著しい被害、黄（同、右側の楕円）：道路面の変状が特に顕著であった範囲、青丸（同、丸印）：写真-9.7.18 湧水確認地点

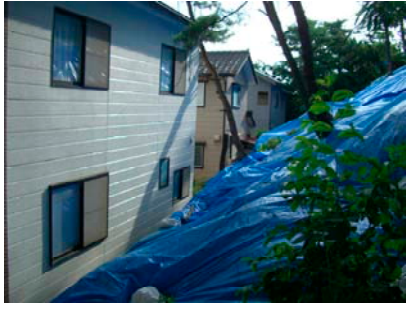
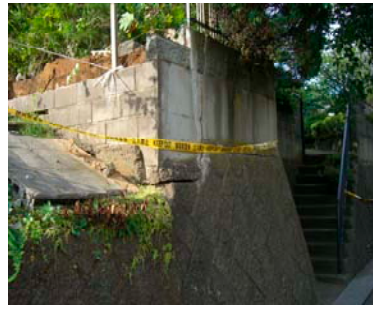
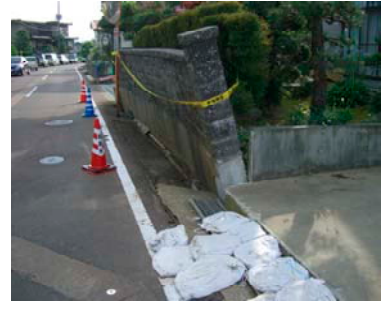
写真-9.7.17 山本団地における擁壁の被害例

上段擁壁は、高さ 2～2.5m 程度の間知の谷積みブロック（壁勾配は水平面から約 70 度）である。下段側の宅地擁壁は高さ 2m 前後である。上段間知ブロックの壁体自体の損傷は軽微であるが、最大 30cm 程度の滑りだしが認められた。住宅下段側の擁壁は、壁高 50cm 程度のコンクリート擁壁の上にブロック等を鉛直に積み上げた増し積み擁壁が大半である。

図-9.7.21 は、当該地域における造成段階及び住宅建設後の擁壁工事の関係と地震による被害の関係を示したものである。また、図-9.7.22 は、被害を受けた擁壁の概要である。聞き取り調査によると、造成段階では高さ 500 程度のコンクリート擁壁の背面にはのり面（高さ 1m 程度）があったが、住宅建設後に 1m 程度増し積んだ例が多いことがわかった。被害状況から判断すると、地震による液状化等によって増し積み下部のコンクリート擁壁に沈下や水平変位が生じて、上部のブロック擁壁等の転倒をもたらしたと考えられる。

左：裏山の崩壊による崖下住宅への危害、中：増し積み擁壁の被害
 右：敷地全体のすべり等により前面に押し出された擁壁

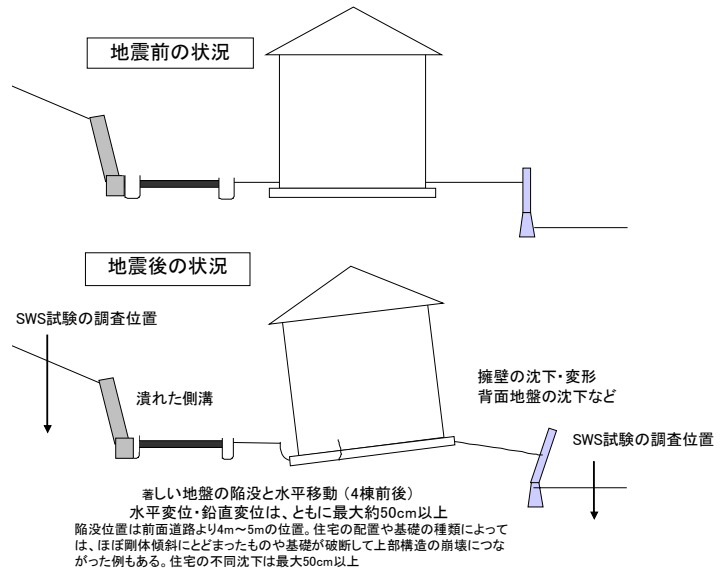
図-9.7.20 山本団地における地震前後の住宅・宅地の状況

図-9.7.20 は、被害状況の概要を断面図としてまとめたものである。最上部の砂丘裏山の崩壊、最上段の擁壁の滑り出しによる側溝のつぶれ、中段の住宅敷地における地盤の陥没による基礎の破断や住宅の著しい傾斜、下段側の擁壁の転倒とそれに伴う擁壁前面側の住宅の外壁の損傷などがあげられる。一体の鉄筋コンクリート造の基礎を有する新しい住宅では、概ね剛体的な傾斜であったが、無筋・ブロック・独立基礎と考えられる古い基礎では基礎が大きく破断して上部構造の崩壊に繋がった事例が認められた。

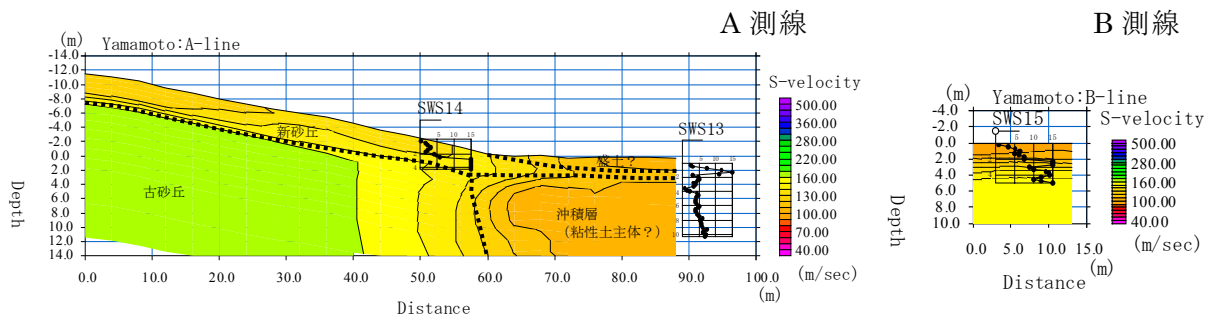
図-9.7.24 山本団地における表面波探査結果

図-9.7.23 に、山本団地における地盤調査の測定位置を、図-9.7.24、図-9.7.25 に、表面波探査結果及び SWS 試験結果を示す。推定されるせん断波速度の値は 100m/s 程度と小さく、粘土質の可能性も考えられる。また、SWS 試験結果から判断すると、下段擁壁の背面地盤はかなり軟弱な砂層が表層にあり、上段擁壁の背面の表層部はやや締まった砂層と考えられる。地下水位は下段擁壁の前面では地表面付近に存在していると考えられる。

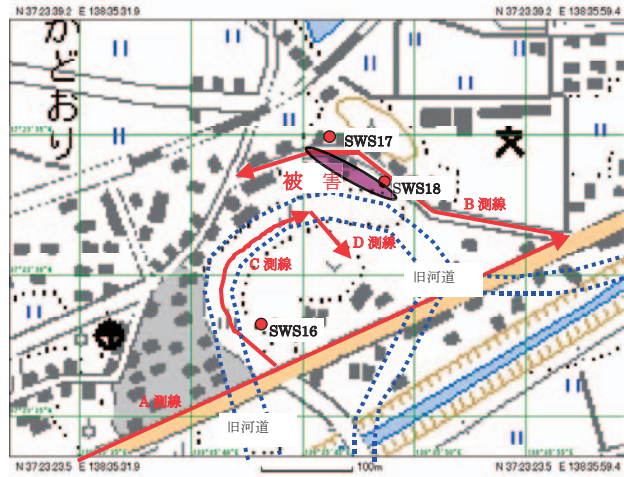
図-9.7.26 日吉小学校周辺における地盤調査位置と被害概要

図-9.7.26 に、地盤調査位置と被害概要を、図-9.7.27、図-9.7.28 に、スウェーデン式サウンディング試験結果と表面波探査結果をそれぞれ示す。A 測線 50～100m 付近の高速度部分は、国道の鯖石川の橋に近いことから、地盤改良などにより地盤が硬くなっていることや、埋設物の影響の可能性が考えられる。旧街道沿いに測定した B 測線は、微地形区分で自然堤防および微高地に相当し、150～250m 付近の標高がやや高くなっている部分の S 波速度が 150m/s 以上とやや高速度になっている。これはスウェーデン式サウンディング試験結果と一致しており、微地形区分に対応して地盤条件が異なっていると思われる。C 測線、D 測線は、旧河道上およびその周囲に位置しているが、深度数 m までの浅部地盤は場所によって S 波速度が異なっている。

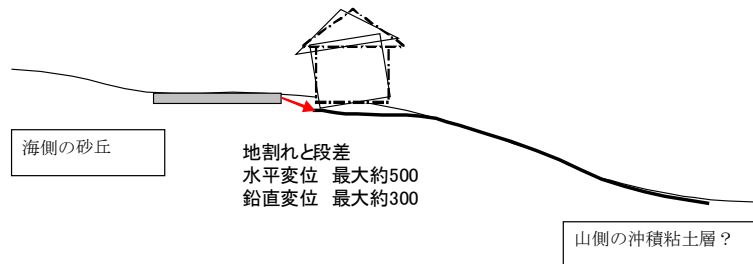
図-9.7.29 西本町の地盤変動被害の概要

柏崎駅から北西約 1km の市街地にある西本町では大通りに直行する緩斜面で地盤変動による被害が発生していた。被害が甚大な道路に面した歩道付近の住宅地では、地盤の水平変位約 50cm、鉛直変位（沈下）約 30cm（**図-9.7.29** 参照）。聞き取り調査などの結果から判断すると、地盤高の高い左側は砂丘が主、右側の低地部は沖積粘土層の可能性が考えられる。地盤変動による被害が生じた住宅の基礎は、大半がブロック基礎であった（**写真-9.7.20**）。被災地には新築住宅が 1 棟と少なかったこともあるが、調査した範囲では基礎のひび割れなどは生じていなかった。周辺には R C 造 7 階の共同住宅があったが、杭基礎のため 30cm 程度の浮き上がり発生していた（**写真-9.7.21**）。
