ISSN 1346-7328
国総研資料 第439号
ISSN 0386-5878
土研資料 第4086号
ISSN 0286-4630
建築研究資料 第112号
平成20年2月

平成19年(2007年)新潟県中越沖地震被害調査報告

Report on Damage to Infrastructures and Buildings
by the 2007 Niigata-ken Chuetsu-oki Earthquake

国土交通省国土技術政策総合研究所
National Institute for Land and Infrastructure Management
Ministry of Land, Infrastructure, Transport and Tourism, Japan
独立行政法人土木研究所
Incorporated Administrative Agency Public Works Research Institute
独立行政法人建築研究所
Incorporated Administrative Agency Building Research Institute

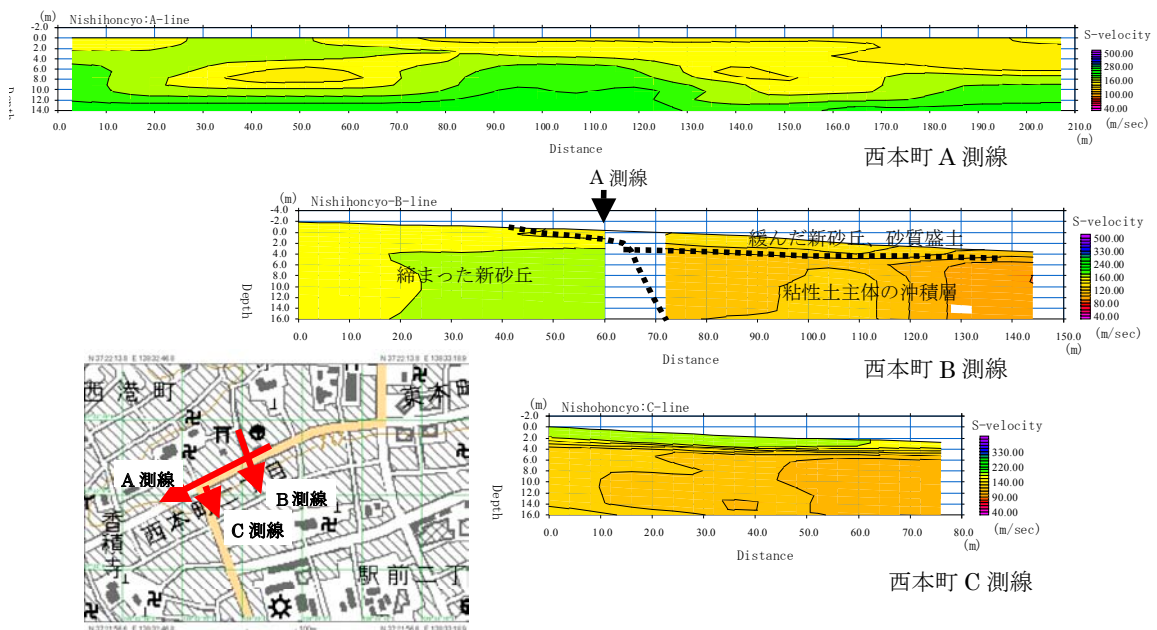
図-9.7.30 表面波探査結果

表面波探査の測線と結果を **図-9.7.30** に示す。A 測線や B 測線の前半では深度数 m から S 波速度 150m/s 以上となり、比較的締まった砂層と思われるのに対して、B 測線後半や C 測線では、深度数 m 以深では S 波速度は 100m/s 前後と低速度である。このことから本町通り（A 測線）を境に、南側では粘性土主体の軟弱な地盤上に緩んだ砂層や砂質盛土が存在している可能性が考えられる。

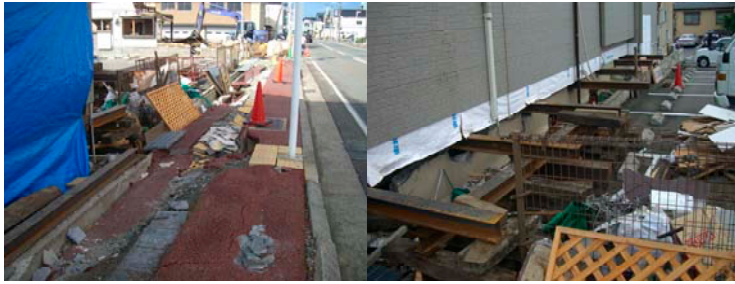
写真-9.7.20 西本町での地盤変動による被害

(左：歩道上に認められた地盤変動、鉛直、水平で 300-500 程度)
 (右：大破した住宅の沈下修正工事、基礎はブロック基礎)

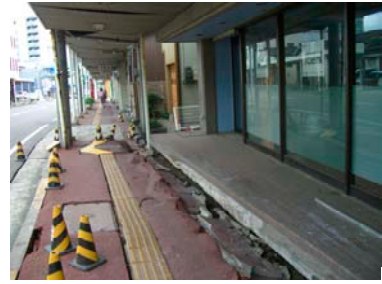
写真-9.7.21 杭基礎建物の被害

(最大 500 程度の建物の相対的な浮き上がり)

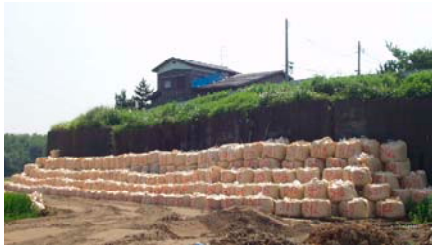
池の峰団地における擁壁の被災状況を写真-9.7.22 に示す。外周部の擁壁がはらみ、一部の擁壁接合部で鉄筋が破断していた。

被災状況の全景 (応急措置済)

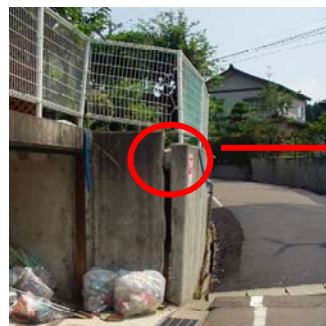
コンクリート擁壁のはらみ
