国土技術政策総合研究所資料

TECHNICAL NOTE of
National Institute for Land and Infrastructure Management
No. 441 January 2008

堤防の浸透破壊に対する安全性評価の精度向上に関する調査

Study on Accuracy Improvement of Safety Evaluation of Seepage Failure of River Levees

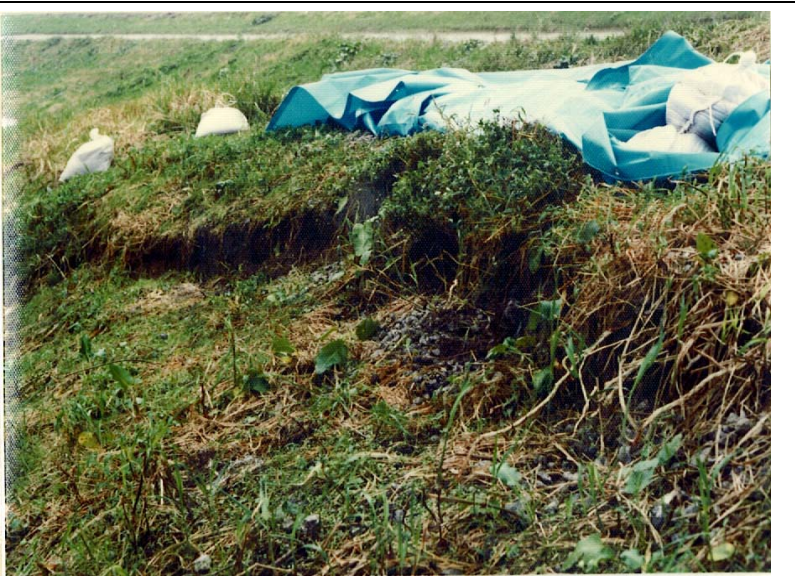
被災状況

水系名					荒川	河川名	荒川	被災年月日	S57.9.12	被災地点	70.4k
土質条件					2.詳細点検			1.被災時の再現計算			
土層構成	γ_t (kN/m ³)	ϕ (°)	C (kN/m ²)	Ks (cm/sec)							
B2(Bc)	18.8	0	16.0	1.0E-05							
Ac1	18.0	0	27.0	1.0E-06							
Ac2	(17.0)	0	30.0	1.0E-06							
Bg	(20.0)	42	0.0	2.6E-02							
外力条件											
<p>①基礎地盤の パイピング に対する安全性</p>					<p>計画高水位</p>			<p>A ピーク水位時</p>			
<p>浸潤線発達状況</p>					<p>局所動水勾配 i の最大値 盤ぶくれ (G/W)</p> <p>($i < 0.5$) $i_x = 0.630$ (OUT) $i_y = 0.177$ (OK) ($G/W > 1.0$) G/W = 1.883 (OK)</p>			<p>飽和度</p>			
<p>②堤体の すべり破壊 に対する安全性</p>					<p>裏のり円弧すべり</p>			<p>被災時の再現計算結果</p> <p>1.再現計算結果 浸透流解析によると、被災時の堤体内は全体的に不飽和の状態を呈しているという結果となった。 河川水位のピーク時における局所動水勾配の最大値は$i_x = -0.640$を示し、浸透破壊の生じる限界値の目安としての$i = 1.0$を大きく下回る結果を得た。 盤ぶくれに対する安全性は、$G/W = 1.301$を示し、限界値の1.0を上回る結果を得た。</p>			
<p>安全率 F_s</p> <p>$F_s \geq 1.5$ $F_s = 1.152$ (OUT)</p>					<p>水位低下時</p>			<p>B 水位低下時</p>			
<p>表のり円弧すべり</p>					<p>安全率 F_s</p> <p>$F_s \geq 1.0$ $F_s = 2.753$ (OK)</p>			<p>裏のりすべりに対する安全率は$F_s = 1.146$、表のりすべりに対する安全率は$F_s = 1.060$を示し、表・裏のり面ともに限界値の$F_s = 1.0$を上回る結果を得た。</p> <p>2.被災時の再現性評価 再現計算では、いずれの照査項目においても限界値以上の安全性を確保している結果を得た。被災事例の写真より被災形態は法肩付近の比較的小規模な法滑りであると考えられ、降雨強度の強い降雨により局部的に堤体の飽和度が上昇したため起こったものと考えられる。</p>

・不明

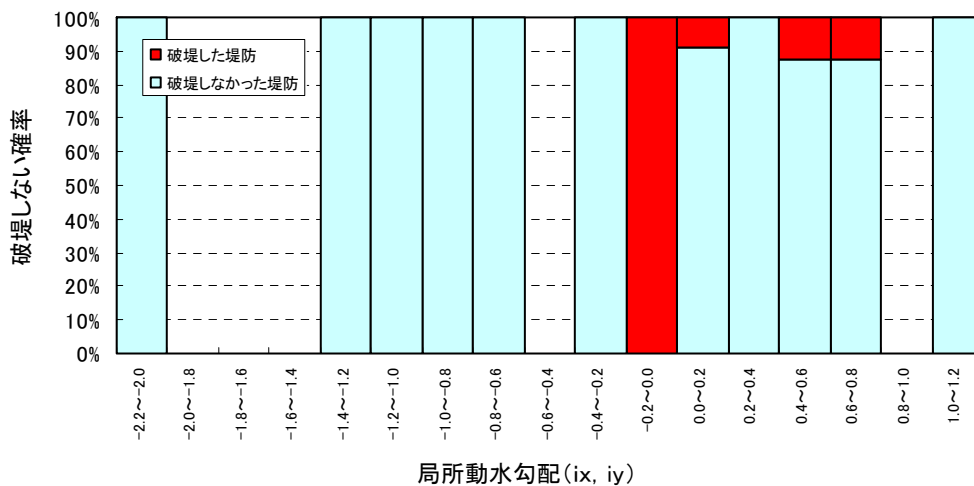
図-3.20 局所動水勾配と破堤に対する安全性の関係

図-3.19、3.20にそれぞれ円弧すべりに対する安全率と破堤しない確率の関係を示したグラフを示す。円弧すべりに対する安全率については、23 被災事例のうち値の出ているもの（表法：21 事例、裏法 23 事例、合計 44 事例）について裏法、表法の区別することなくプロットした。安全率を 0.2 刻みの区分に分割した上、区分ごとに度数分布を求め、それぞれの区分について式-2.1（pp. 3）により破堤に対する破堤しない確率の値を水色のバーによりプロットした。同様に、パイピングについては、局所動水勾配（水平方向 i_x 、鉛直方向 i_y ）を水平方向、鉛直方向区別することなく、円弧すべりに対する安全率と同様の方法でプロットした。盤ぶくれに関する安全率（ G/W ）については、値が算出できた破堤事例がなかったため、グラフは作成しなかった。

図-3.19、3.20に示すとおり円弧すべり及びパイピングに対する安全性指標と破堤しない確率の間には明確な傾向は見られなかった。その主な原因としては下記が考えられる。

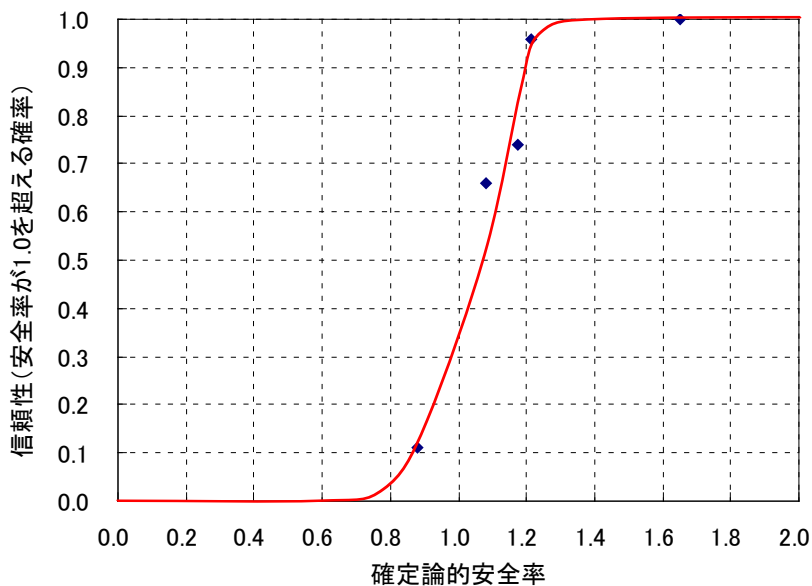
図-4.3 確定論的安全率とすべり破壊に対する信頼性の関係

表-4.3 に挙げた5事例について、モンテカルロ法により安全率の確率分布を求め、安全率が1.0を超える確率（信頼性：すべり破壊が起こらない確率）を算出した結果を図-4.3 に示す。確定論的安全率（試験値の土質定数を用いて計算した安全率）が0.8から1.2の間においてすべり破壊に対する信頼性は急激に上昇し1.2を上回ると90%以上になることがわかる。この結果、土質定数（ C 、 ϕ ）のばらつきを考慮しても計算上は安全率が1.2以上であればほぼすべり破壊に対する信頼性を確保していると言することができる。

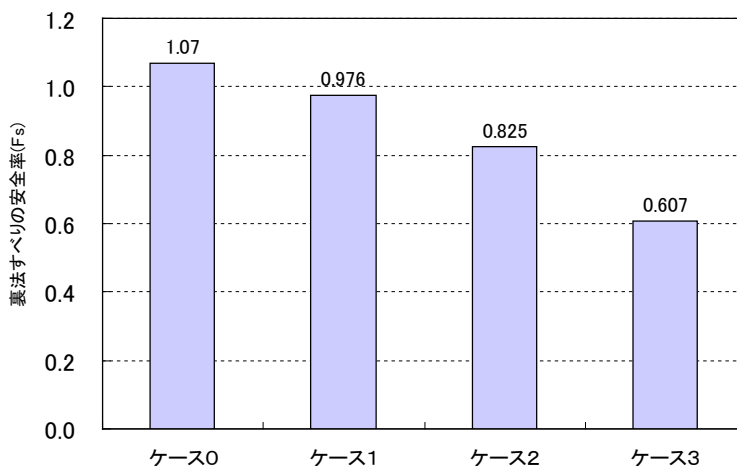
図-4.5 強度分布を考慮した安全率試算結果

図-4.5 に安全率の試算結果を示す。ケース0は強度分布を仮定しない事例であり、ケース1は鉛直方向のみ強度分布を考慮したもので、ケース2、3は水平方向の強度分布も考慮したものである。強度分布を考慮すると一様分布に比べて強度の強い部分もあるが低い部分も出てくるので、そこが弱点となる。その結果、強度分布を考慮したケース1～3は強度分布を考慮しなかったケース0よりも安全率が低くなったものと思われる。強度分布の設定が土被りが浅くなり法尻に向かうほど強度が弱くなる設定であるため、ちょうどすべり面に近い部分に弱点ができることになり、安全率を低下させる影響が現れやすくなっているものと考えられる。

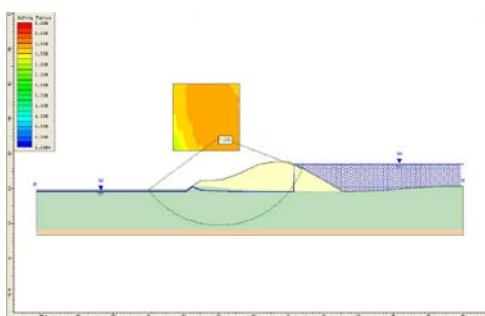
図-4.6 一様分布の場合

破壊形態については、一様分布のものに比べて、強度分布を考慮したもののほうがすべり面が浅くなっている（図-4.6、4.7）。これは、上述のとおり土被りが浅い部分の土層の強度が弱くなったためすべり面が浅くなったものと考えられる。

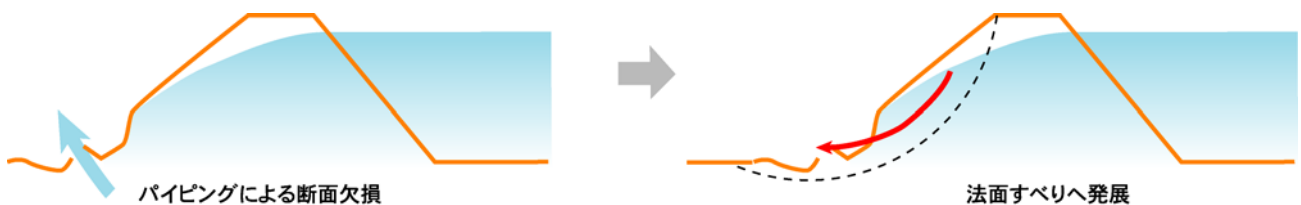
図-5.5 パイピング破壊が法面すべりに発展する事例

パイピングと円弧すべりの複合現象（パイピングが発生してから法面すべりが発生する、あるいはその逆）も実現象として発生している。例えば、パイピングにより法尻部分の堤防断面が欠損し、安定を失い、法滑りを起こすこと（図-5.5）や、法滑りにより堤防断面が欠損し堤防断面が薄くなった結果、浸透経路長が短くなり動水勾配が高くなり、大規模な破壊（破堤等）に至る現象（図-5.6）が考えられる。浸透破壊により破堤に至るか至らないかを評価するためにはこのような解析が必要になってくると思われる。

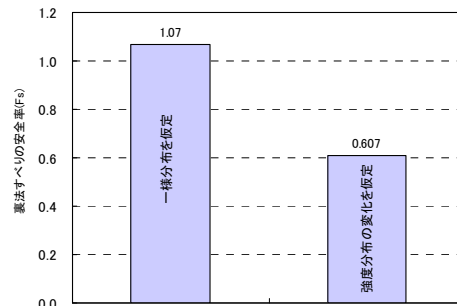
図-5.12 強度分布の変化の影響

実際の堤防では土層の自重による締め固め作用により土層のせん断強度が土被り深さに応じて増していると考えられる。垂直方向のみならず水平方向に関しても、堤防断面の天端中央から法尻に向かって土層の強度が低下していると考えられる。実際の法面すべり現象においては法尻付近や基礎地盤の浅層部分が滑ることが多いことから、強度が弱くなると考えられるこの部分の強度を適切に評価する必要がある。図-5.11 の様に基礎地盤の水平方向及び鉛直方向の強度分布を仮定して円弧すべりに対する安全率を計算したケースは強度分布を考慮しなかったケースより安全率が大幅に低くなることわかる（図-5.12）。このことは、土質調査においてのり尻部分や基礎地盤の浅層部分の適正に評価することが重要であることを示している。
