## 2. 調査概要

### 2. 1 調査概要

被災事例個票－1（最上川右岸CsNo92～No94）

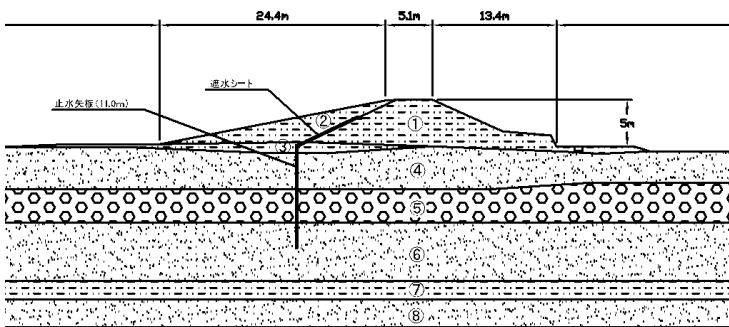
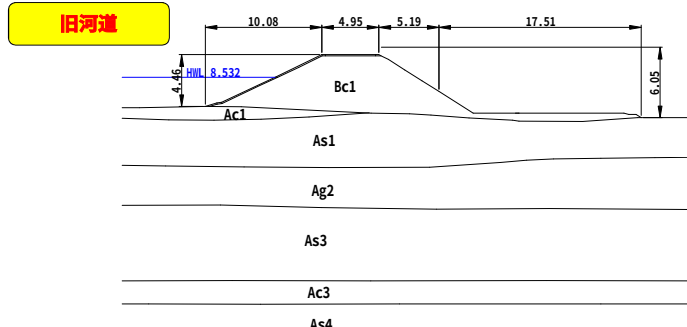
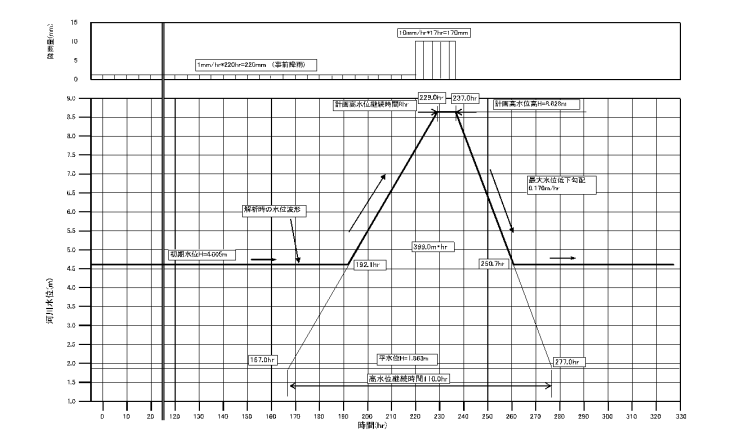
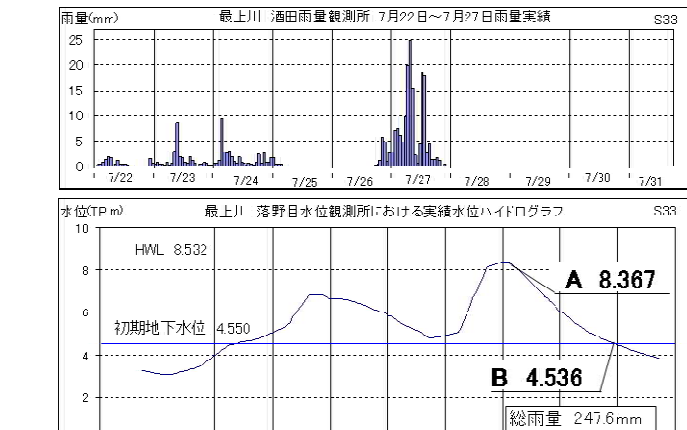
| 土質条件 | | | | | 2.詳細点検（右岸 9.6k） | | 1.被災時の再現計算 | | | | |
|---|---|---|---|---|---|--|---|--|---|---|--|
| | | | | | | | 被災状況 | | ・法尻付近より漏水が発生し、法尻が崩壊した。 | | |
| | 安全率 F s | | F s ≥ 1.5 Fs = 2.575 (OK) | | Fs = 2.901 | | <b>1.再現計算結果</b><br>浸透流解析によると、被災時の堤体内は全体的に不飽和の状態を呈していた。<br><br>河川水位のピーク時における局所動水勾配の最大値はix=0.351を示し、浸透破壊の生じる限界値の目安としてのi=1.0を下回る結果を得た。<br><br>盤ぶくれに対する安全性は、G/W=0.986を示し、限界値の1.0をわずかに下回る結果を得た。 | | | | |
| | 安全率 F s | | F s ≥ 1.0 Fs = 3.694 (OK) | | Fs = 4.842 | | <b>2.被災時の再現性評価</b><br>再現計算では、堤体の飽和度は上昇しておらず、パイピングやすべり破壊に対する安全性も確保されているという結果を得た。盤ぶくれに対する安全率が限界値を超える値が出ているが被災形態に関する記録が残っていないので、計算結果が被災事例と合致していたかは不明である。 | | | | |

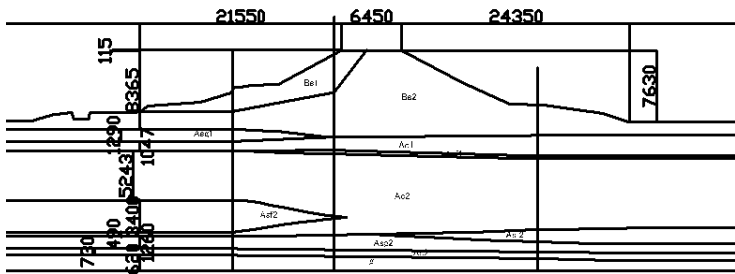
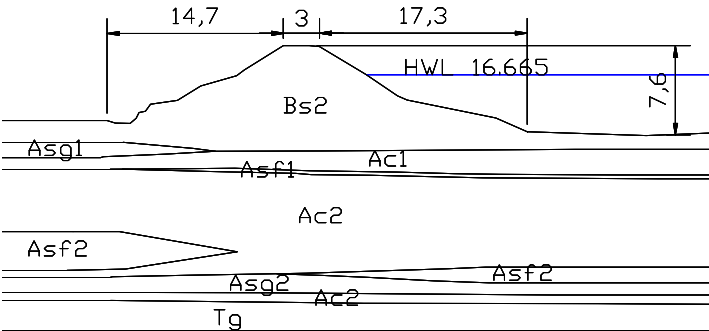
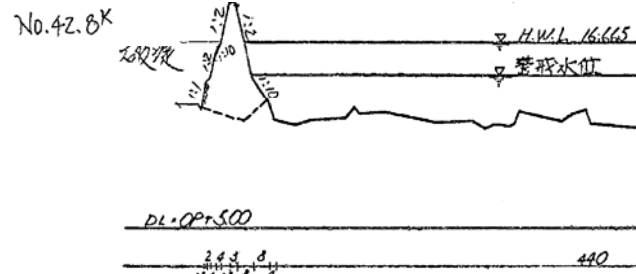
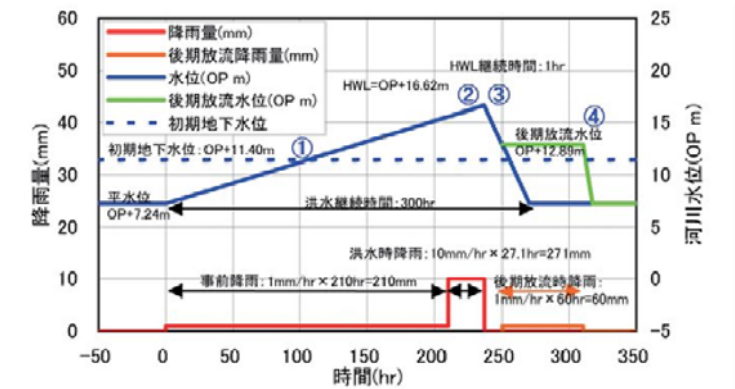
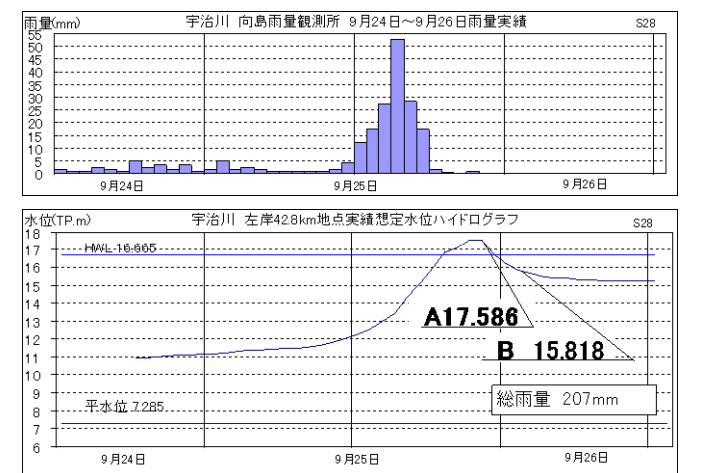
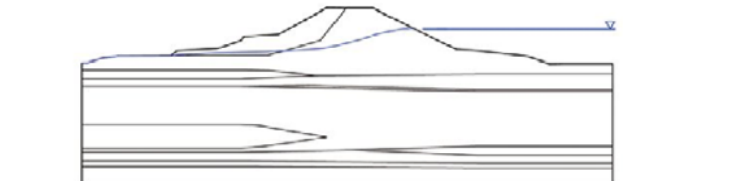
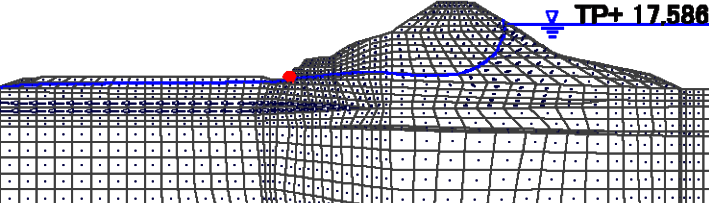
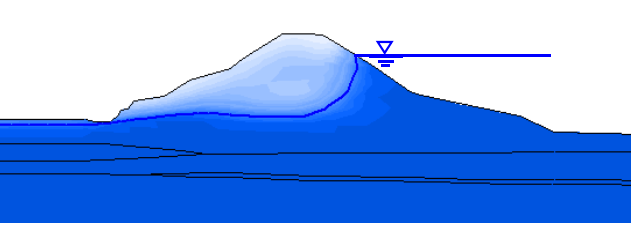
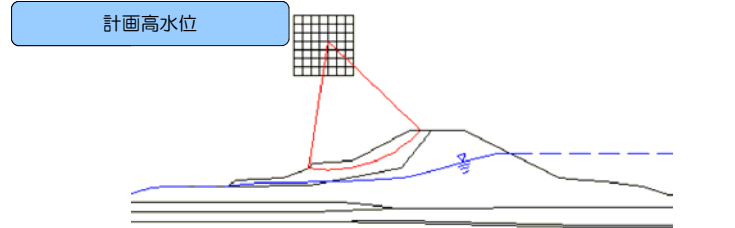
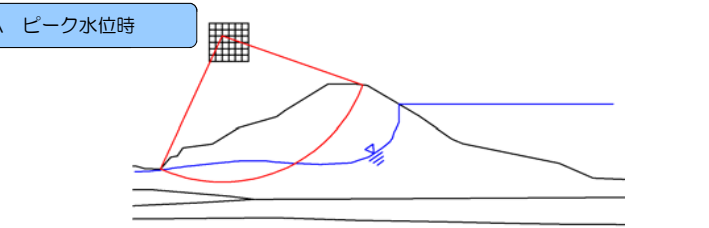
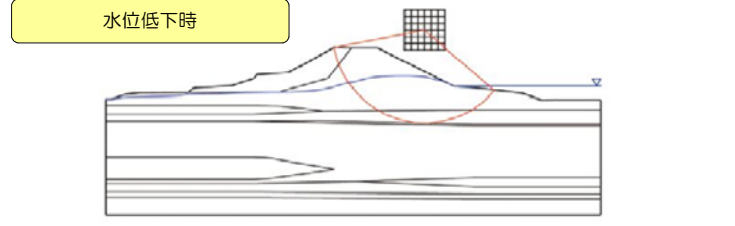
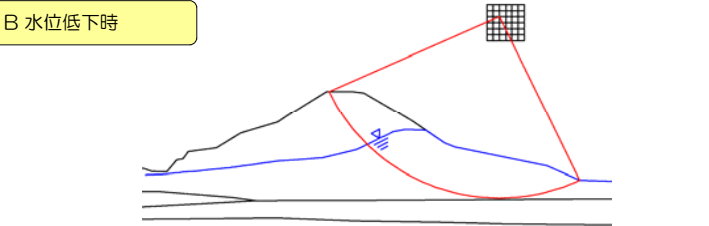
被災事例個票－４（宇治川左岸42.8k）

| | | | | | 局所動水勾配 i の最大値<br>盤ぶくれ (G/W) | | $(i < 0.5)$ ix= 0.08 (OK) iy= 0 (OK)<br>$(G/W > 1.0)$ G/W = - | | ix= 0.170 iy= -0.087<br>G/W = - | | | | |
| | | | | | 表のり円弧すべり<br>安全率 F s | | $F_s \geq 1.0$ F s = 1.740 (OK) | | 表のり円弧すべり<br>安全率 F s | | | 1.再現計算結果<br>浸透流解析の結果によれば、ピーク水位時においても浸潤線は低い位置にあり、堤体の飽和度も低い状態であるという結果となった。<br><br>河川水位のピーク時における局所動水勾配の最大値はix=0.170を示し、浸透破壊の生じる限界値の目安としてのi=1.0を下回る結果を得た。<br><br>裏のりすべりに対する安全率はFs=2.704、表のりすべりに対する安全率はFs=2.331を示し、表・裏のり面ともに限界値のFs=1.0を大きく上回る結果を得た。<br><br>2.被災時の再現性評価<br>被災したにもかかわらず再現計算では、堤体の飽和度は低い状態という結果となった。安全性を示す指標もすべて安全な値を示しており、堤体材料の土質定数等の計算条件が適切な値となっていない可能性がある。また、実現象では50mm/hを超える強い降雨が降っており、計算ではこれが反映されなていない可能性もある。 | |

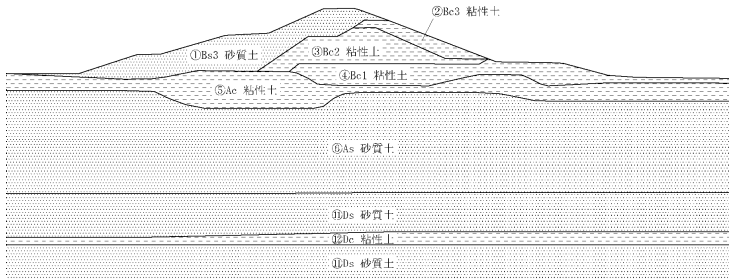
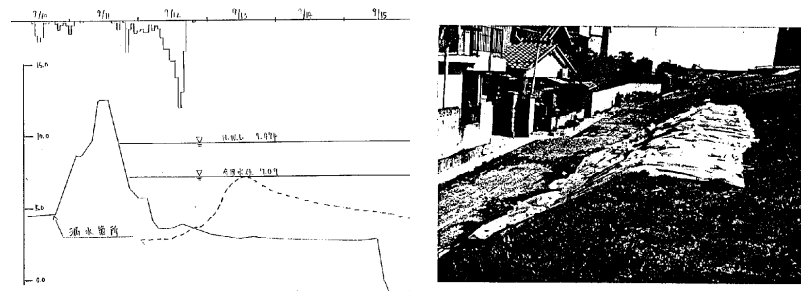
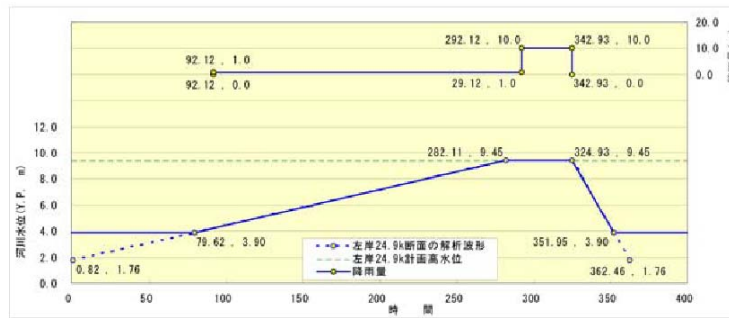
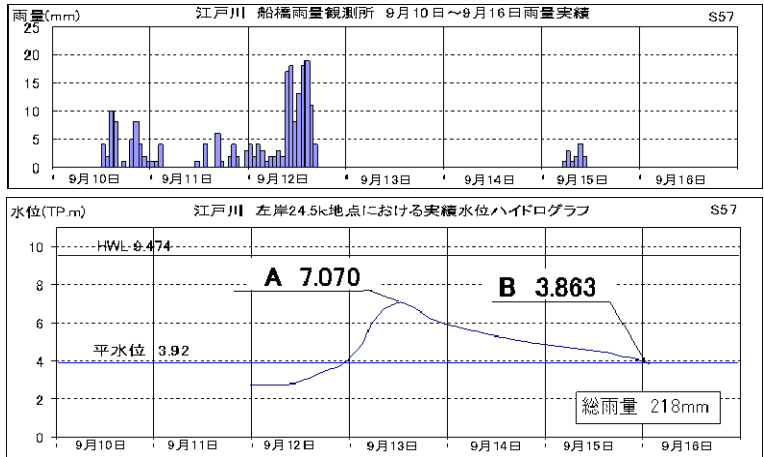
被災事例個票－6（江戸川左岸24.5k～24.5k+200）

| 土質条件 | | | | | 2.詳細点検（左岸 24.9k） | | 1.被災時の再現計算 | | | |
|---|---|---|---|---|---|--|---|--|---|--|
| | | | | | | | | | <p>被災状況</p> <p>・のり崩れ、漏水</p> | |
| | | | | | | | | | <p>被災時の再現計算結果</p> <p><b>1.再現計算結果</b><br/>浸透流解析によると、被災時の堤体内は全体的に不飽和の状態を呈しているという結果となった。</p> <p>河川水位のピーク時における局所動水勾配の最大値はix=0.138を示し、浸透破壊の生じる限界値の目安としてのi=1.0を下回る結果を得た。</p> <p>盤ぶくれに対する安全性は、G/W=1.550を示し、限界値の1.0を上回る結果を得た。</p> <p>裏のりすべりに対する安全率はFs=2.128、表のりすべりに対する安全率はFs=2.120を示し、表・裏のり面ともに限界値のFs=1.0を上回る結果を得た。</p> <p><b>2.被災時の再現性評価</b><br/>再現計算では、いずれの照査項目においても限界値以上の安全性を確保している結果を得た。被災形態に関しては、円弧すべり安定解析と実現象とも裏のり面の浅いすべりとなっており、被災形態は似ていると言える。</p> | |

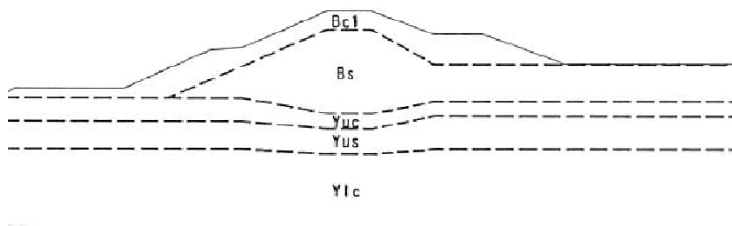
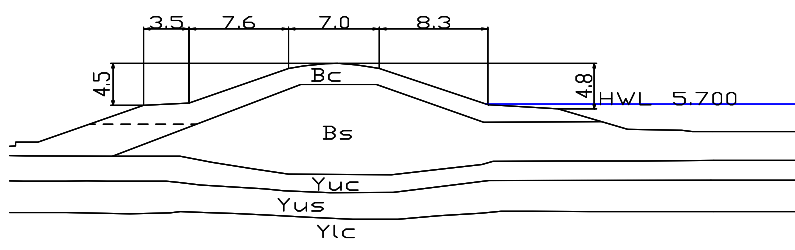
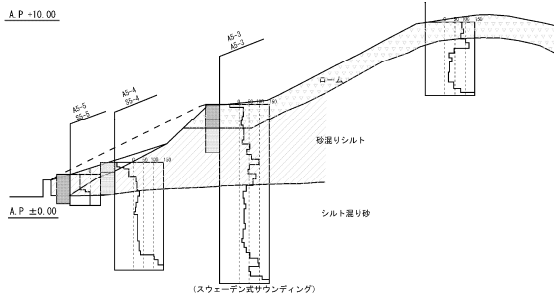
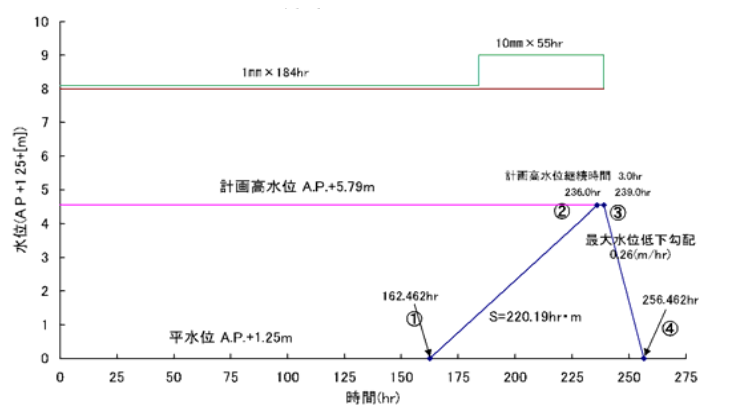
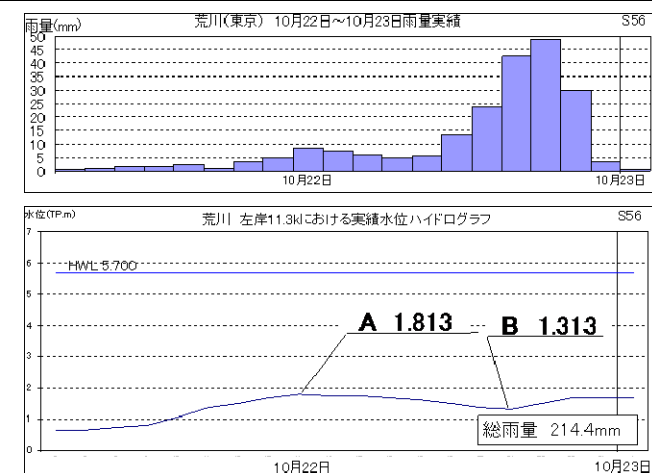
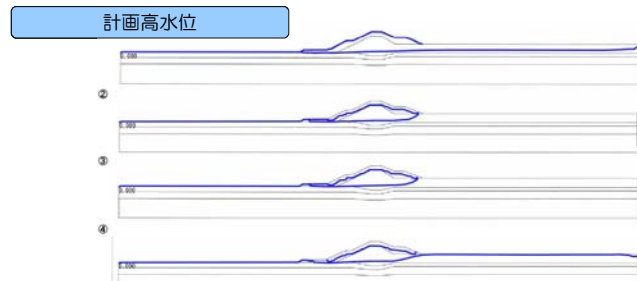
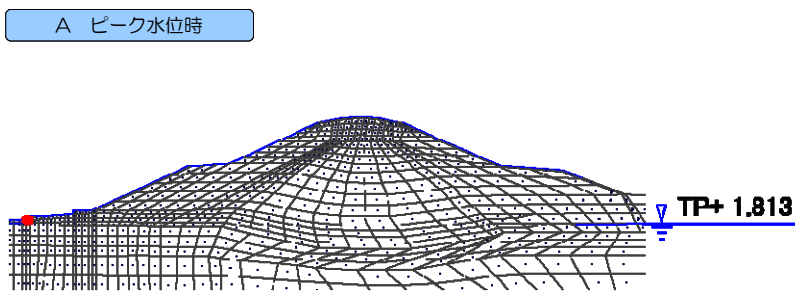
| | | | | | 裏のり円弧すべり | | | | | | | | | 1.再現計算結果<br>浸透流解析によると、被災時の堤体内は全体的に不飽和の状態を呈しているという結果となった。<br><br>河川水位のピーク時における局所動水勾配の最大値はix=-0.753を示し、浸透破壊の生じる限界値の目安としてのi=1.0を下回る結果を得た。<br><br>盤ぶくれに対する安全性は、G/W=1.939を示し、限界値の1.0を上回る結果を得た。 | |
| | | | | | 水位低下時 | | | B 水位低下時 | | | 2.被災時の再現性評価<br>再現計算では、いずれの照査項目においても限界値以上の安全性を確保している結果を得た。河道水位が上がっていないことから、降雨による堤体の飽和度の上昇が原因と考えられる。被災形態は小段下ののり尻付近の浅いすべり破壊となっており、小段により雨水が集められのり尻付近の飽和度が高くなり、のり尻付近の堤体が弱体化したと考えられる。 | | | | |

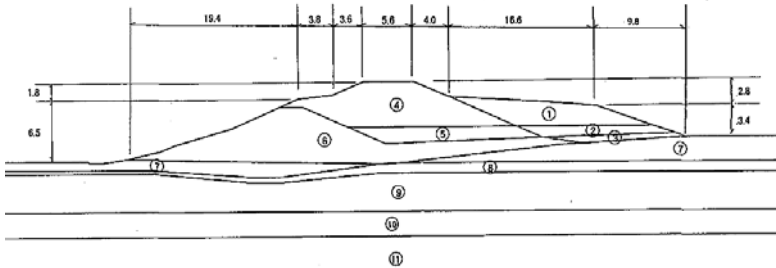
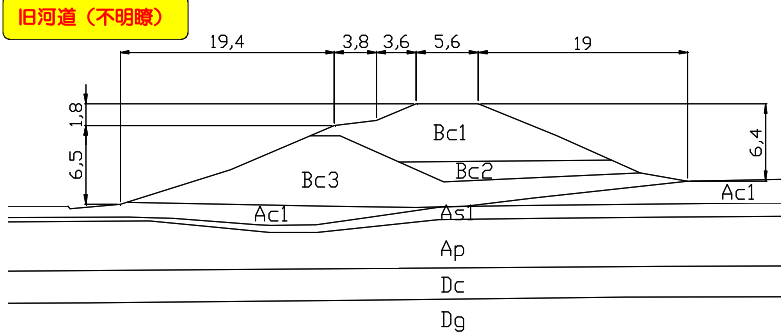
被災事例個票－1 1（荒川左岸64.0k）

| Bc1 | 18.7 | 0 | 19.0 | 1.0E-05 | | | | | 被災した詳細部位、形状は不明 | | |
| | | | | | 被災状況 | | ・のり崩れ | | | | |
| | 安全率 F s | | | | F s ≥ 1.5 | | F s = 1.280 (OUT) | | 1.再現計算結果<br>浸透流解析によると、被災時の堤体内は全体的に不飽和の状態を呈しているという結果となった。<br><br>河川水位のピーク時における局所動水勾配の最大値はix=0.213を示し、浸透破壊の生じる限界値の目安としてのi=1.0を下回る結果を得た。 | | |

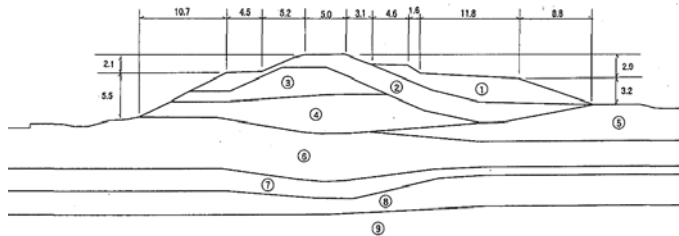
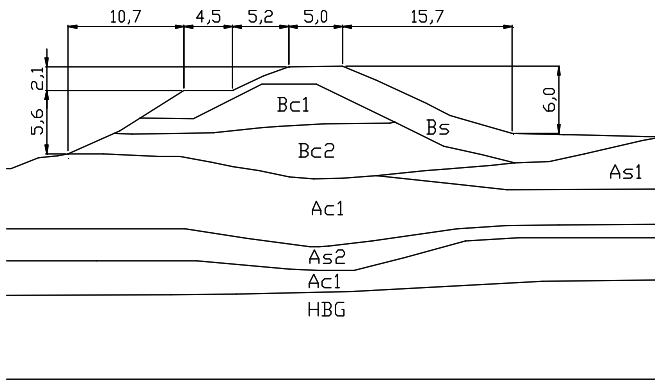
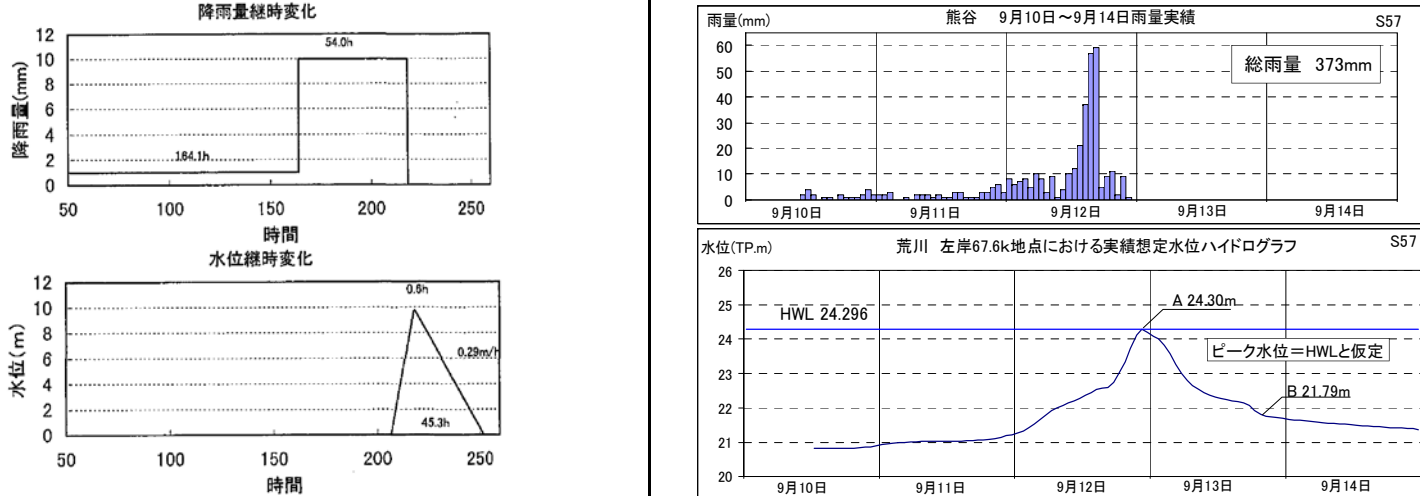
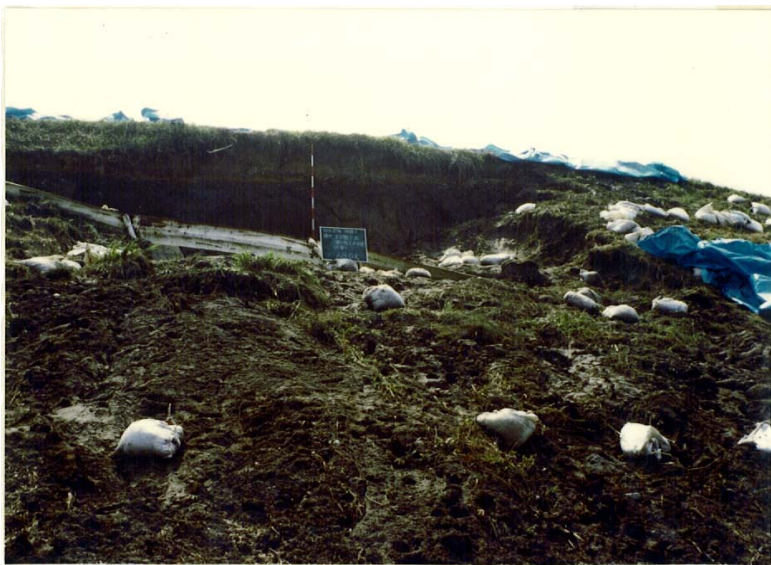
| | | | | | | | | | ・のり崩れ | | | | | | | |
| | 安全率 F s | | | | $F_s \geq 1.5$ $F_s = 1.280$ (OUT) | | | | $F_s = 0.831$ | | | | <p><b>1.再現計算結果</b><br/>浸透流解析によると、Bs層及び基礎地盤は飽和し、Bc1,Bc2層は不飽和の状態を呈しているという結果となった。裏法側のBs層の飽和度が高いのは降雨によるものであると想定される。</p> <p>河川水位のピーク時における局所動水勾配の最大値は<math>i_x=0.580</math>を示し、浸透破壊の生じる限界値の目安としての<math>i=1.0</math>を下回る結果を得た。</p> <p>盤ぶくれに対する安全性は、<math>G/W=1.893</math>を示し、限界値の1.0を上回る結果を得た。</p> <p>裏のりすべりに対する安全率は<math>F_s=0.831</math>、表のりすべりに対する安全率は<math>F_s=0.810</math>を示し、表・裏のり面ともに限界値の<math>F_s=1.0</math>を下回る結果を得た。</p> <p><b>2.被災時の再現性評価</b><br/>再現計算では、表・裏のりすべりに対し限界値を下回る結果を得た。</p> <p>被災時の詳細情報は無いものの、被災状況を概ね再現していると想定できる。</p> | | | |

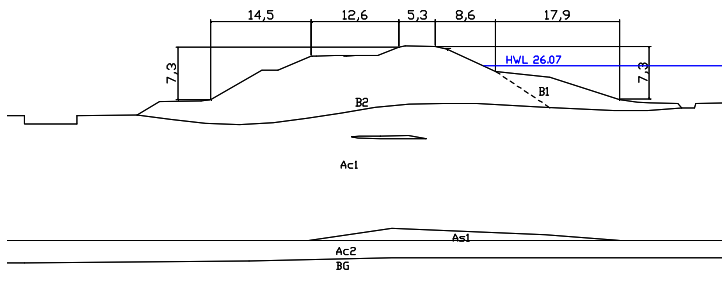
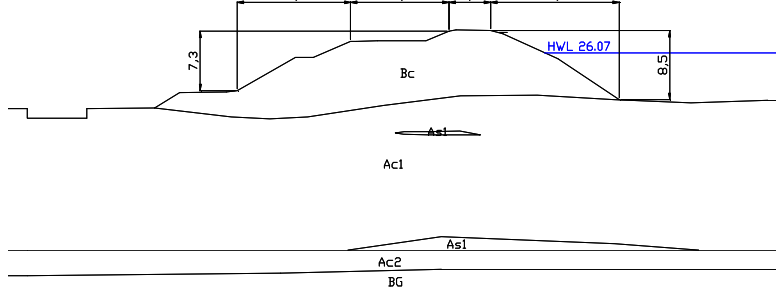
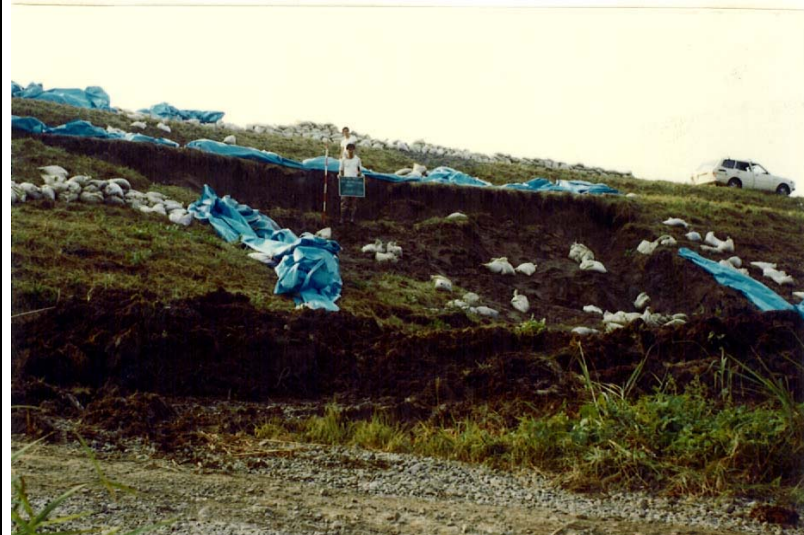
| 外力条件 | | | | | | | | | | <br> | | | | | <div>被災状況</div> <div>・のり崩れ</div> | | | | |
| | ②堤体の<br>すべり破壊<br>に対する安全性 | 裏のり円弧すべり | | | | <div>計画高水位</div> | | | | | <div>A ピーク水位時</div> | | | | | <div>被災時の再現計算結果</div> <div>1.再現計算結果</div> <p>浸透流解析によると、被災時の堤体内は全体的に不飽和の状態を呈しているという結果となった。</p> <p>河川水位のピーク時における局所動水勾配の最大値は<math>i_x=0.597</math>を示し、浸透破壊の生じる限界値の目安としての<math>i=1.0</math>を下回る結果を得た。</p> <p>盤ぶくれに対する安全性は、G/W=1.557を示し、限界値の1.0を上回る結果を得た。</p> <p>裏のりすべりに対する安全率は<math>F_s=0.934</math>、表のりすべりに対する安全率は<math>F_s=0.828</math>を示し、表・裏のり面ともに限界値の<math>F_s=1.0</math>を下回る結果を得た。</p> <div>2.被災時の再現性評価</div> <p>再現計算では、表・裏のりすべりに対し安全性を満たしていないという値を示しており、破壊が生じたという点では実現象と合致していると言える。しかしながら、被災状況の写真と比較すると、再現計算の方が規模が大きな破壊を想定しており、再現計算では破壊の規模までは正確には表現していないと言える。</p> | | | |

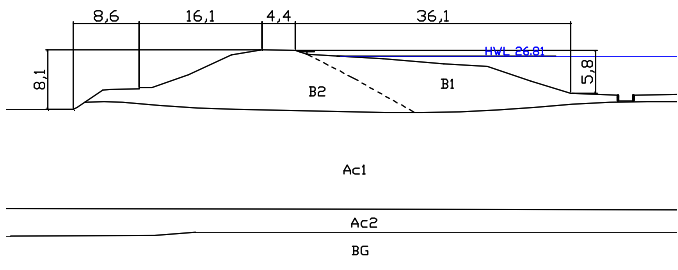
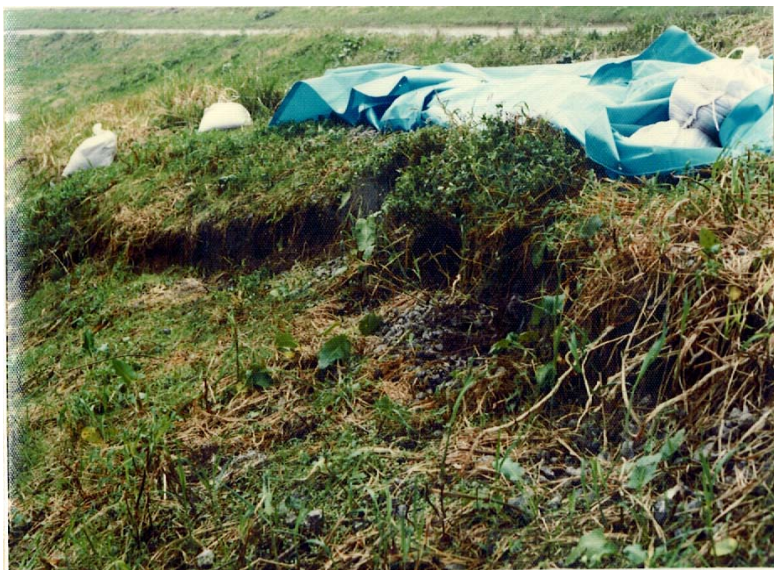
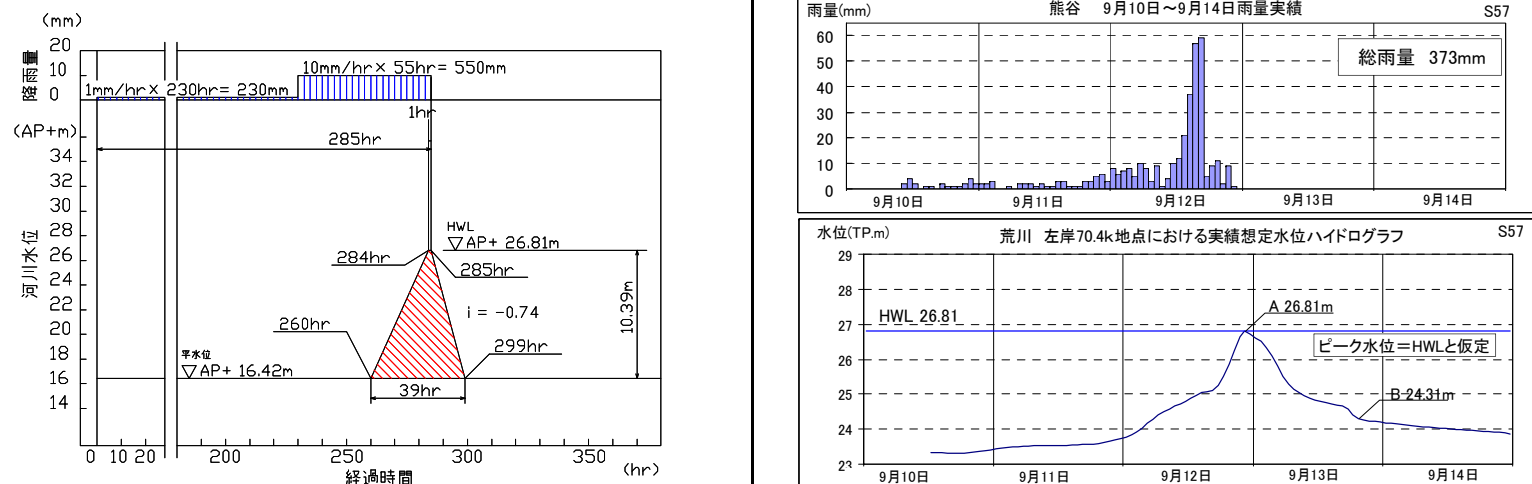
| 土質条件 | | | | | 2.詳細点検 | 1.被災時の再現計算 | | | | | | | | |
|---|---|---|---|---|---|---|--|--|--|---|--|--|--|--|
| | 安全率 F s | | | | Fs = 1.152 (OUT)      Fs = 1.146 | | | | | | | | | |
| 安全率 F s | | | | Fs = 1.060 | | | | | | | | | | |

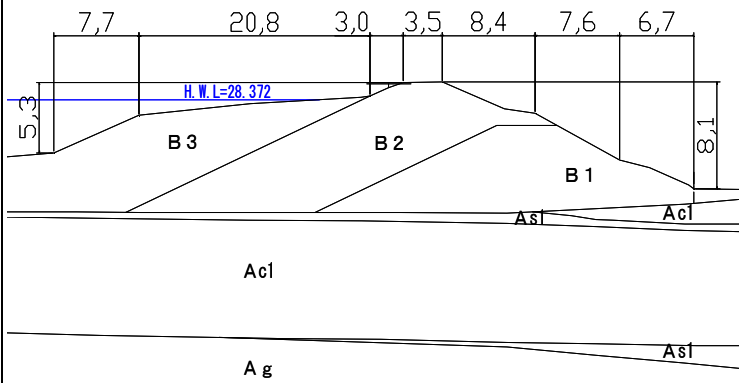
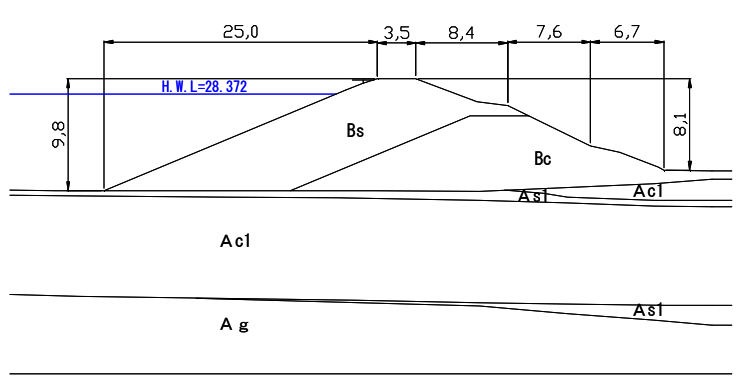
被災事例個票－1.8（荒川右岸72.0k）

| 土質条件 | | | | | 2.詳細点検 | | 1.被災時の再現計算 | | | | | |
|---|---|---|---|---|---|--|---|--|--|---|--|--|
| B1(Bc) | 19.1 | 0 | 16.0 | 1.0E-05 | | | | | | 被災した詳細部位、形状は不明 | | |
| | | | | | | | | | | ・のり崩れ | | |
| | 安全率 F s | | | | $F_s \geq 1.5$<br>$F_s = 1.714$ (OK) | | $F_s = 0.820$ | | | 1.再現計算結果<br>浸透流解析によると、Bs層及び基礎地盤は飽和しBc層は不飽和の状態を呈しているという結果を得た。<br><br>河川水位のピーク時における局所動水勾配の最大値はix=0.763を示し、浸透破壊の生じる限界値の目安としてのi=1.0を下回る結果を得た。<br><br>盤ぶくれに対する安全性は、G/W=0.926を示し、限界値の1.0を下回る結果を得た。 | | |

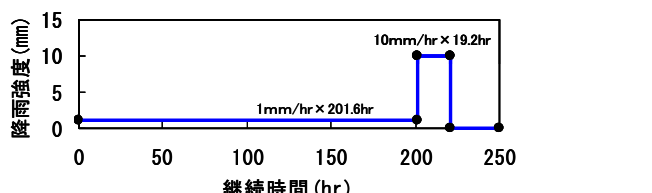
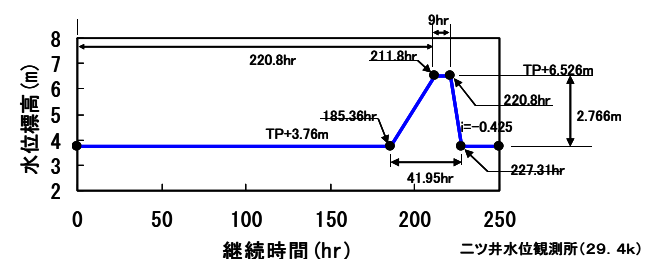
| 土質条件 | | | | | 2.詳細点検（左岸 7.0k） | | 1.被災時の再現計算 | | | | | |
|---|---|---|---|---|---|---|---|--|---|---|---|--|
| 被災断面※ | L7.8k | Bn | 18.0 | 30 | 1.0 | 2.0E-04 | | | | | <p>被災要因</p> <ul style="list-style-type: none"><li>・HWLを超える河川外力によって、土粒子移動を伴うパイピング現象が発生した。</li><li>・堤体は、浸透に対して弱い砂質土主体で、緩い締め固め状態であったため、河川水位ピーク直後にパイピング現象と複合して裏のりすべりが生じた。</li><li>・被災箇所は、堤内地盤が局部的に低くなった所に位置し、弱部となっていたことが、被災の主要因と考えられる。</li><li>・堤内地表層部には、砂～シルトの被覆土が分布し、行き止まり型の地質構成を呈していたことも、被災が生じた要因と考えられる。</li></ul> | |
