## 第3章 デッキプレート貫通き裂に着目した鋼床版の段階的調査手法

### 3.1 はじめに

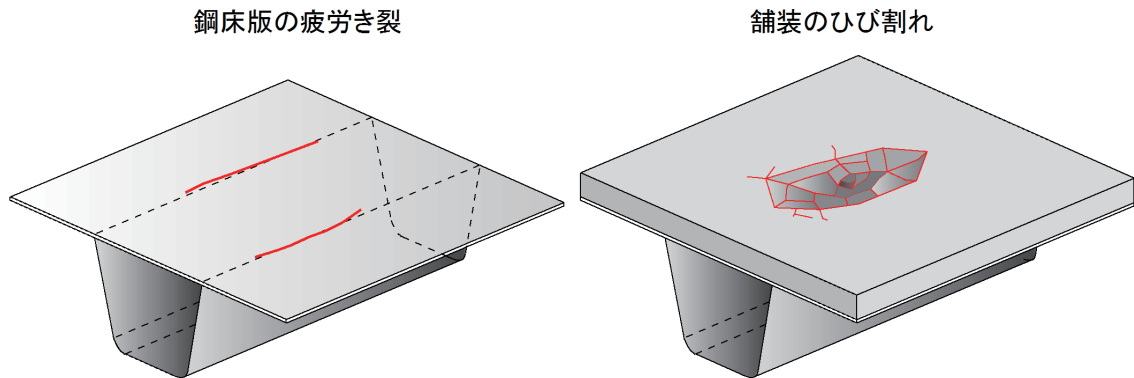
図 3.3-2 デッキプレート貫通き裂と舗装のひび割れ

デッキプレートとトラフリブの縦方向溶接継手部でルートからデッキプレート上面方向にき裂するデッキプレート貫通き裂が進展した場合、トラフリブの内面にあたるデッキプレートに局所的な鉛直変位が発生し、中には路面の陥没に至るものもある。

このようなデッキプレート上面の不整では輪荷重による作用もあり、舗装はその部位で下方に撓むような変形を生じさせられることから、図 3.3-2 に示すような蜘蛛の巣状の舗装のき裂や楕円状の凹みが発生する。写真 3.3-2 の例では、デッキプレート貫通き裂が 1 本のトラフリブの両側の溶接部で発生し、その箇所では蜘蛛の巣状の舗装ひび割れがあったことが

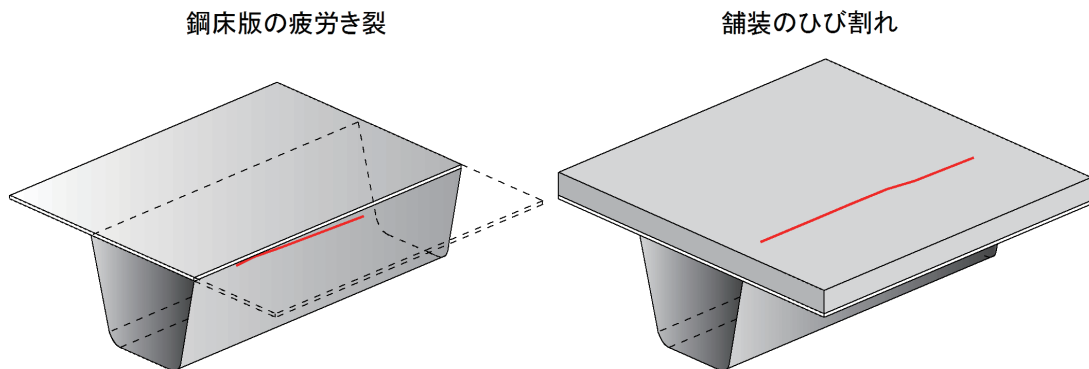
図 3.3-3 ビード貫通き裂と舗装のひび割れ

例えば、デッキプレートとトラフリブ溶接部のルートから溶接ビード方向に疲労き裂が進展した場合、疲労き裂が発生した溶接線上に橋軸方向の舗装ひび割れが発生していることが多い（図 3.3-3）。

疲労き裂の発生と舗装ひび割れの発生の前後関係は明らかでないが、前出の文献 3.2) に示されるように、溶接線上の橋軸方向ひび割れが発生している場合、溶接部近傍の応力が高くなることが確認されている。写真 3.3-4 に、実際に確認されたビード貫通き裂と、そのき裂発生箇所上の舗装ひび割れを示す。なお、舗装のひびわれは、写真 3.3-5 のようにトラフリブのウェブ間隔よりも狭い幅で複数並行して生じるものもあり、必ずしもトラフリブのウェブ位置と完全には一致しない位置で現れる場合があるものと考えられる。

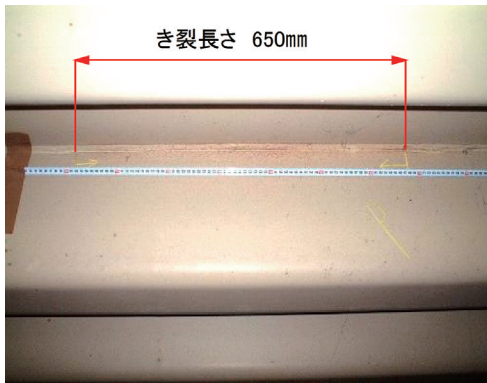
a) 鋼床版のビード貫通き裂

写真 3.3-4 ビード貫通き裂と舗装のひび割れ

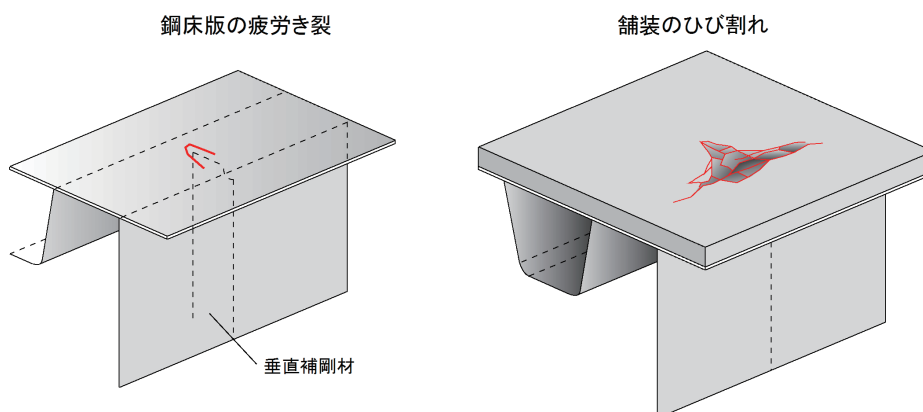
図 3.3-4 デッキプレート貫通き裂と舗装のひび割れ

デッキプレートの板厚方向に進展し、場合によってはデッキプレート貫通き裂となる。この場合、輪荷重の直上載荷によってデッキプレートが局部的に変形するため、(1)と同様に局部的に蜘蛛の巣状の舗装ひび割れが発生する場合があることが確認されている。

図 3.3-4 に、実際に確認された垂直補剛材上端部におけるデッキプレート貫通き裂と、そのき裂発生箇所上の舗装ひび割れを示す。この損傷事例では、疲労き裂はデッキプレートを貫通し、路面からの雨水がデッキプレート下面側に浸透していた。

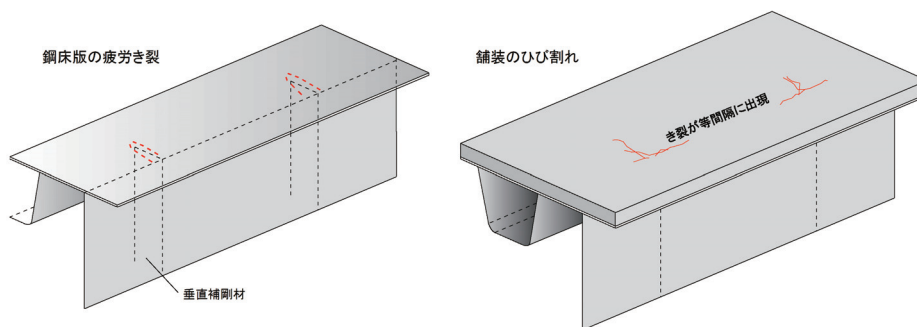
図 3.3-5 ビードき裂と舗装のひび割れ

主桁垂直補剛材上端部とデッキプレート溶接部における疲労き裂のうち、補剛材側の溶接止端に沿って進展した事例では、補剛材の位置に一致する舗装のひび割れが発生する場合が多い (図 3.3-5)。

垂直補剛材上端部での疲労損傷は、輪荷重が垂直補剛材の直上を移動することによるものであり、輪荷重の通過位置が主桁ウェブと一致することが要因の一つと考えられる。

舗装ひび割れの向きや長さは必ずしも垂直補剛材のデッキプレートとの溶接の方向や長さとは一致しないものもあるが、その発生位置が、桁内の垂直補剛材の間隔に概ね一致する位置毎に規則的に現れる傾向がある。このように、橋軸方向に規則的に生じるひび割れは、橋の構造的要因が深く関わっている場合が多いため、注意する必要がある。

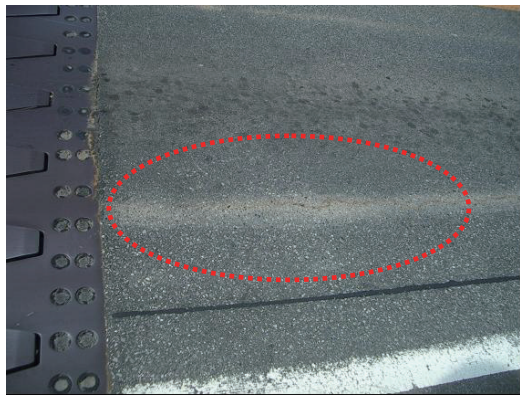
写真 3.3-6 は、桁端部における舗装劣化状況を示しているが、舗装の劣化箇所のほか、伸縮装置の背面から雨水が浸透し、桁端部のデッキプレート上に滞水している可能性が指摘される。実際、舗装のひび割れには鏝状の粉体が堆積しており、デッキプレートの発錆が懸念される。写真 3.3-7 は、舗装打換え工事において確認された、伸縮装置背面（コバ面）の発錆状況である。伸縮装置の背面から雨水が浸透し滞水していることを示している。

写真 3.3-6 伸縮装置付近の舗装劣化事例

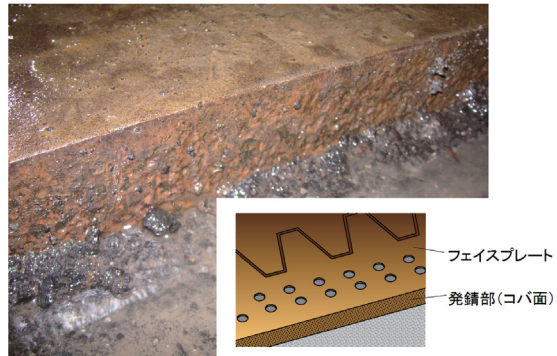
写真 3.3-7 伸縮装置コバ面の発錆

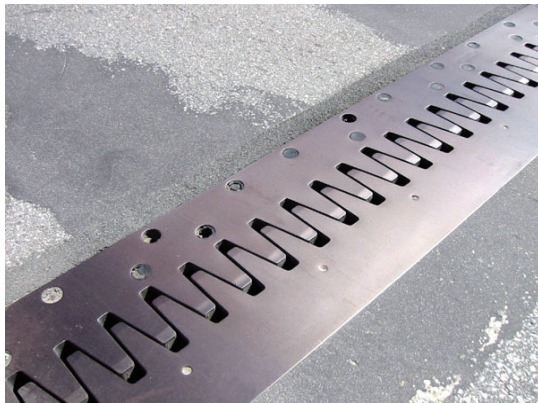
写真 3.3-15 フェイスプレート取付けボルトの脱落

このように、伸縮装置部の段差やその前後の路面不陸の影響は、それによってさらなる段差の拡大を招くとともに、その結果として舗装の劣化を促進することとなる。また輪荷重の動的影響が大きくなり鋼床版にとって相対的に厳しい環境となるため、伸縮装置部に著しい段差が生じている場合や伸縮装置部前後に顕著な不陸がある場合で桁端部の舗装にひび割れ等の劣化が生じている場合には、少なくともその近傍では鋼床版は厳しい疲労荷重となっている可能性があり、き裂調査の優先度は相対的に高いといえる。また疲労損傷が生じていない場合にも疲労耐久性確保の観点からはできるだけ段差や不陸が小さくなるよう早期に是正することが望ましいといえる。

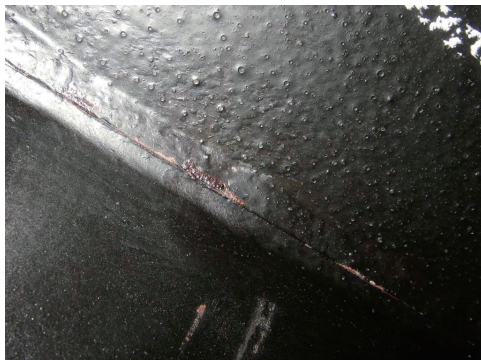
輪荷重直下に位置するトラフリブとデッキプレートの溶接部に発生することの多いき裂である。塗膜割れ（写真 3.5-6）や錆の発生（写真 3.5-7）によってき裂の発生を疑うことができる。しかし錆汁を伴わないような塗膜割れでは開口き裂の有無の断定は困難であり、スクレーパーなどによる塗膜の部分的な除去により確認することも必要である。

写真 3.5-6 トラフリブ・デッキプレート  
溶接部の塗膜割れ

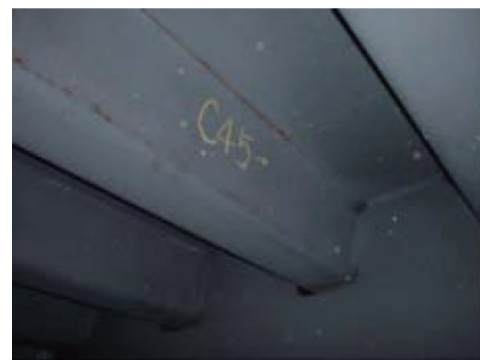
写真 3.5-7 トラフリブ・デッキプレート  
溶接部の発錆

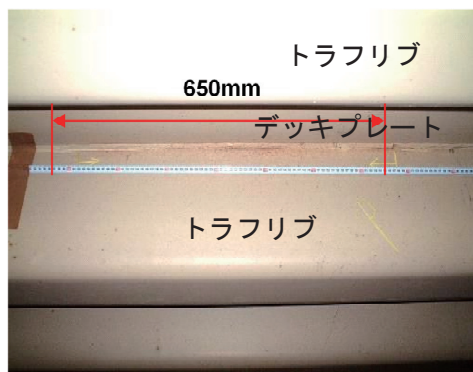
写真 3.5-8 トラフリブ・デッキプレート  
溶接部の塗膜割れ

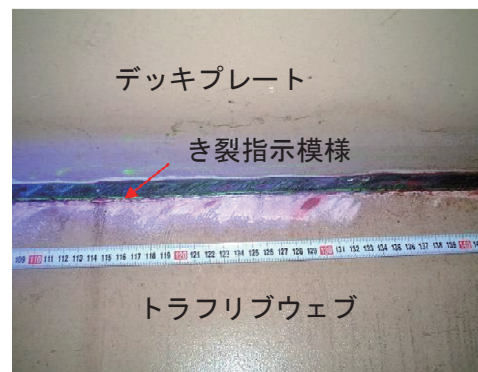
写真 3.5-9 塗膜の部分的な除去  
（除去後に磁粉探傷試験実施）

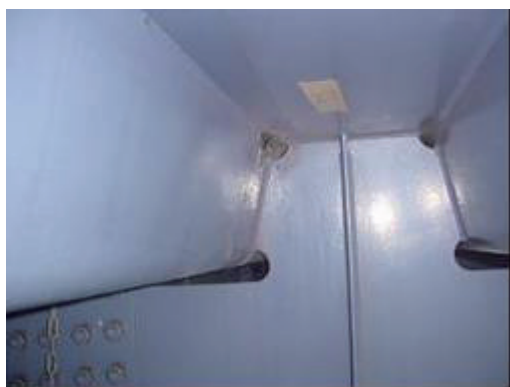
輪荷重直下のトラフリブと横リブ（または横げた）交差部を中心に調査を行った（写真 3.5-10）。本調査ではき裂は確認されなかった。なお、この位置のき裂の目視調査では、トラフリブとデッキプレートの縦方向溶接のビードと異なり、狭隘部で陰となるスカラップの内面の詳細な確認が必要となるため、十分な近接を行う必要がある。（写真 3.5-11）

写真 3.5-10 交差部の発錆

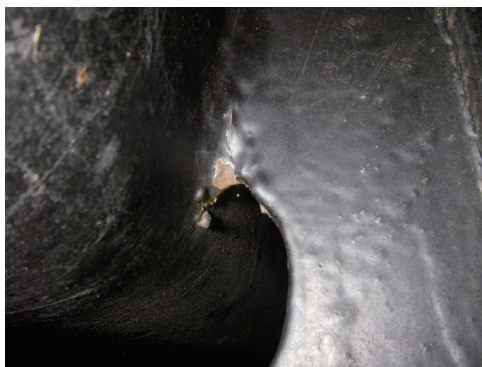
損傷 2)と同様に、き裂や塗膜割れは輪荷重直下のトラフリブと横リブ交差部に多くみられる（写真 3.5-12, 写真 3.5-13）。この位置のき裂の目視調査も損傷 2)と同様に狭隘部で陰となるスリットのコバやまわし溶接の止端部を詳細に確認する必要があるため、調査においては十分に近接する必要がある。

写真 3.5-12 トラフリブ・横リブ交差部の塗膜割れ

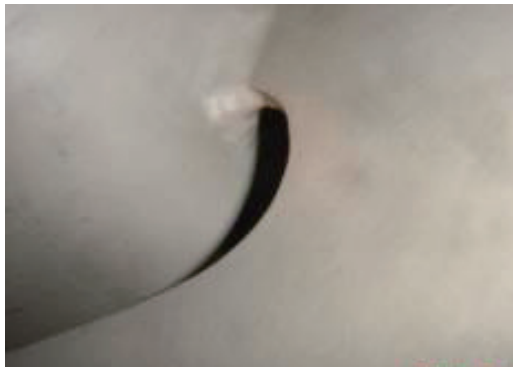
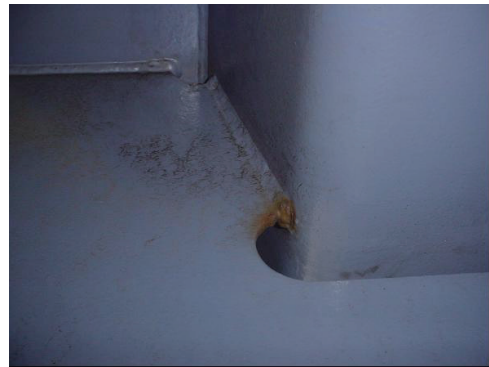
写真 3.5-13 トラフリブ・横リブ交差部の発錆

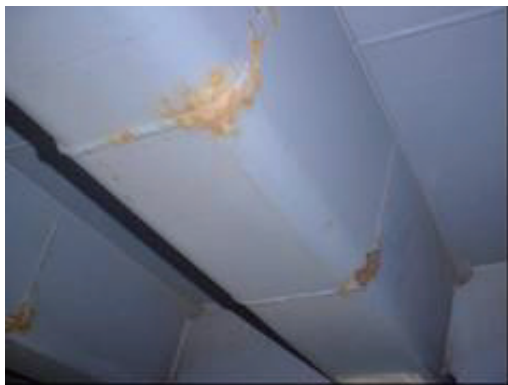
輪荷重直下に位置するトラフリブどうしの突合せ溶接に発生することの多いき裂である（写真 3.5-14）。

デッキプレートとトラフリブの縦方向溶接のビードへの調査と同様に下面から容易に視認できるが、上向きや横向きで施工された現場溶接となっていることが多く溶接ビードに著しい不整が見られることが多い。そのため塗膜割れやき裂をそれらと誤認したり見落とす危険性があり十分な近接により慎重に調査する必要があると考えられた。

写真 3.5-14 トラフリブ現場溶接継手部の発錆の例

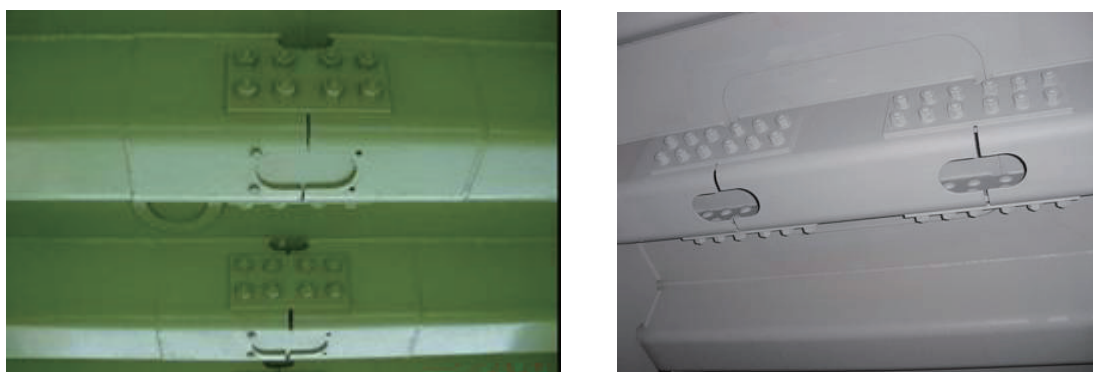
写真 3.5-15 トラフリブ現場高力ボルト継手部

主に輪荷重直下にスカラップの存在の影響から局所的な応力集中が生じやすく、き裂が生じやすい条件にある。スカラップ長が大きい場合には、局所的な応力がより大きくなると考えられることから本研究の現地調査においても調査を行った。(写真 3.5-15)。

本研究の現地調査においては対象箇所なき裂の発生は確認されなかった。実橋におけるき裂発生事例については文献 3.4) を参照されたい。

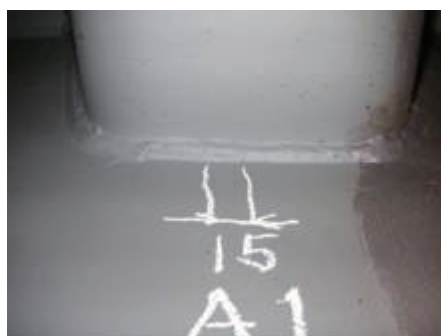
対象箇所はけた端部に限られることから少ない。本研究の調査においても対象橋梁の対象箇所すべての確認を行った(写真 3.5-16)。トラフリブが横リブを貫通している構造では製作時において端横リブの拘束による溶接割れが発生していた可能性もあるため、き裂が確認された場合でも発生原因の調査が必要である。

写真 3.5-16 トラフリブ・端横リブ（または端横げた）溶接部の塗膜割れ

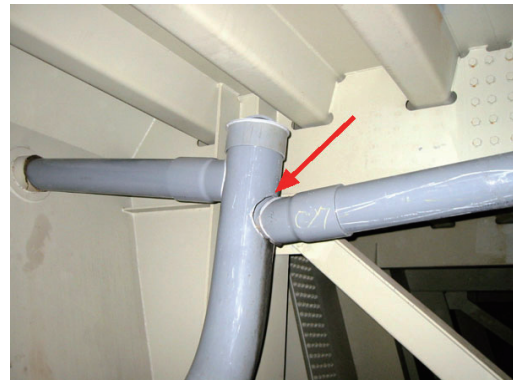
鋼箱げた内に滞水している事例を写真 3.5-20 に示す。箱げた内に滞水すると (a) や (b) に示すように下フランジやボルトの断面が欠損し、橋全体の耐荷力が損なわれるおそれがある。ここでの原因は、(c)、(d) に示すように箱げた内に引き込まれた排水管の排水機能の不全や排水管のはずれにより生じたものであった。また、(e) のように湿気で箱げた内に滞水した場合にも、(f) に示すように水抜き孔の不設置によりうまく排水されなかった例もあった。

(d) 排水管のはずれ

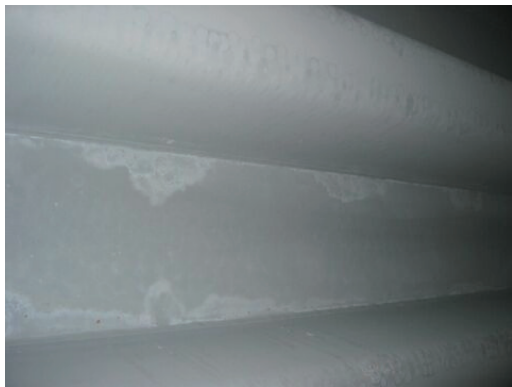
(e) 湿気による水痕

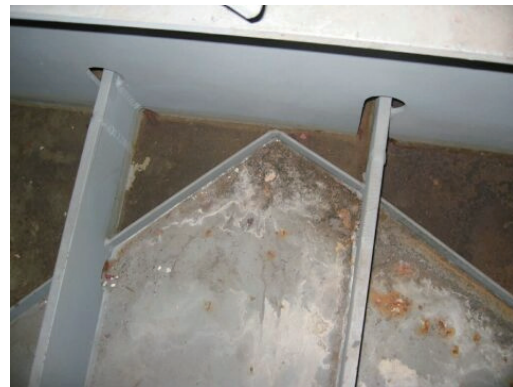
(f) 水抜き孔の不設置

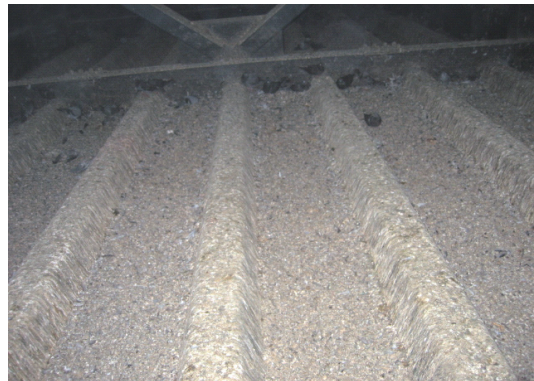
写真 3.5-22 は、開いた状態で放置された箱げたのマンホールの扉から鳥が侵入して、鳥の糞が堆積している状況である。このような状態におかれると、安全な調査ができただけでなく、塗装が化学的に反応し劣化することもあることから、橋梁全体の健全性にも影響がある。

(b) 鳥の糞が著しく堆積した状態

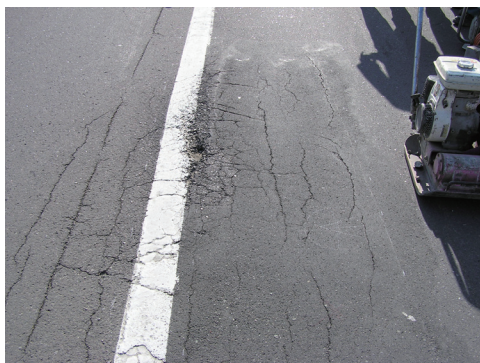
写真 3.5-23 舗装撤去前

本研究にて調査した一例の橋では、鋼床版舗装に著しいひび割れが生じており、その一部は蜘蛛の巣状に損傷していた（写真 3.5-23）。

設計図面から舗装の損傷箇所がトラフリブと横リブとの交差部付近であることが確認できたが、けた下からのアプローチ手段が検査路のみであったため、調査可能な範囲が限定されてしまい、鋼床版下面から損傷箇所の非破壊検査や近接した目視調査はできなかった。そのため、舗装の損傷が著しいトラフリブと横リブとの交差部付近を中心に撤去範囲を設定して、鋼床版上面側からの調査を行った。

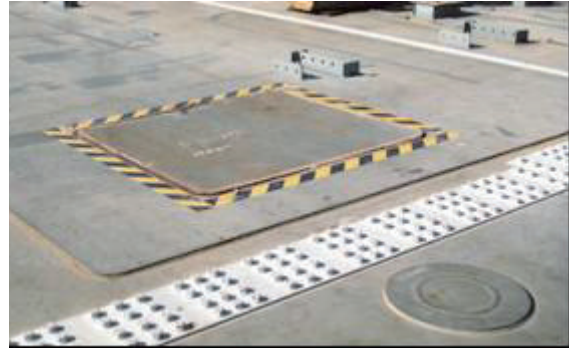
つぎに、撤去範囲の舗装の破碎を行うが、削岩機を用いる場合にもデッキプレートを傷付けないように注意が必要である(写真 3.5-25)。また鋼床版上面にはボルト継手や施工時のマンホール開口に伴うダブリングプレートの突出など必ずしも平滑でなく様々な凹凸があり施工時に障害となりうる。(写真 3.5-26, 写真 3.5-27)

写真 3.5-27 マンホールダブリングの突出

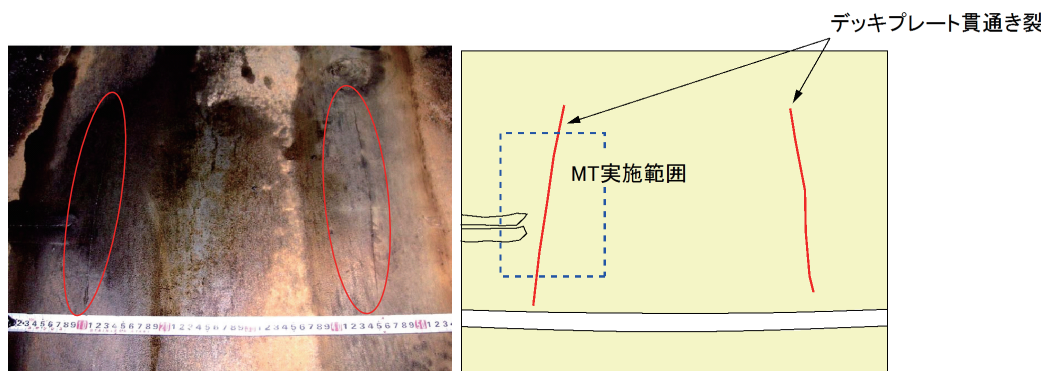
写真 3.6-1 デッキプレート上面 舗装剥離後

実際にデッキプレート上面からデッキプレート貫通き裂を含む鋼床版表面を目視した状況の例を写真 3.6-1 に示す。この例ではデッキプレート上面に長さ 250mm 程度のき裂と考えられる 2本の線が確認出来る。図 3.6-2 に示す範囲で磁粉探傷試験を行った結果を写真 3.6-2 に示す。他のきず等に対してき裂のみが明確な指示模様として確認することができ、舗装撤去後のデッキプレート上面の条件ではき裂検出性に特に問題がないことがわかった。また、この例は夜間に舗装撤去を行った事例であるが、蛍光磁粉によってき裂位置が明瞭に確認でき、短時間での正確なき裂の把握に特に有効であることがわかった。

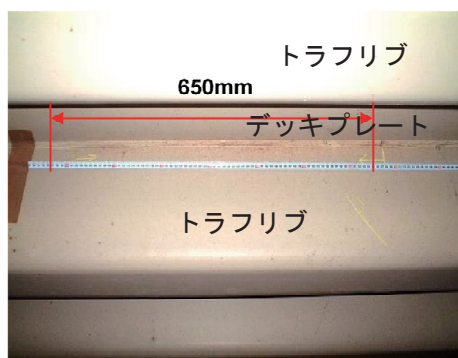
図 3.6-3 に示す輪荷重直下のトラフリブの縦方向溶接継手部において発見した、溶接ビードに沿って約 650mm の長さの塗膜割れ（写真 3.6-4）の例を示す。

写真 3.6-4 目視による塗膜割れ範囲

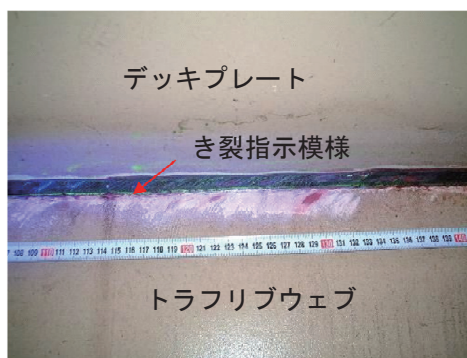
磁粉探傷試験を行った結果、写真 3.6-5 に示すき裂指示模様を確認した。

写真 3.6-5 き裂指示模様

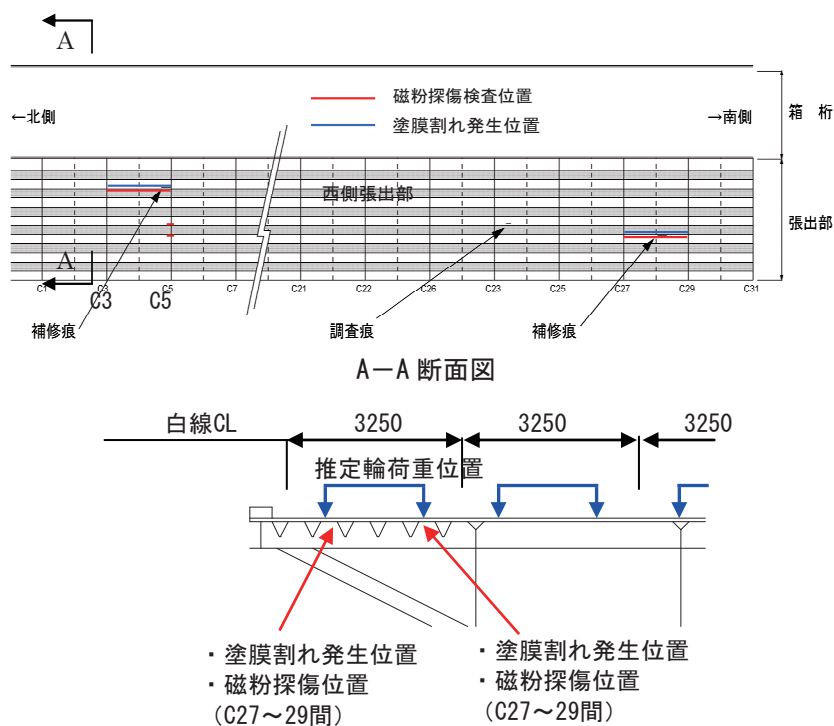
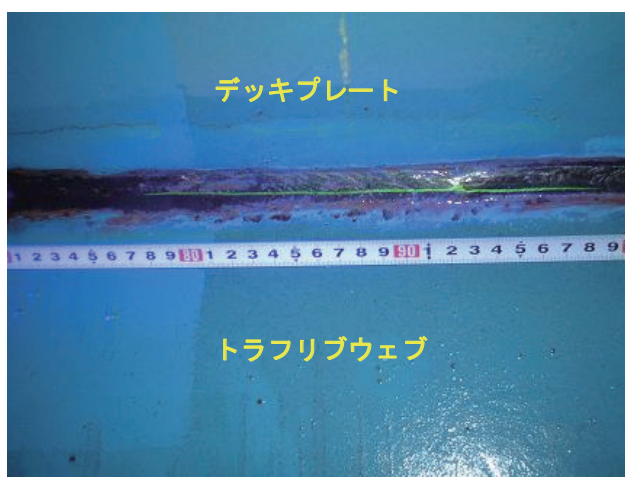
図 3.6-4 の例は、図に示す輪荷重直下のデッキプレートとトラフリブの縦方向溶接継手部において、目視調査においてき裂の疑いのある塗膜割れを確認し、磁粉探傷試験を行った結果である。試験の結果、写真 3.6-6 に示すき裂指示模様を確認した。

これらの例の様に、この溶接線ではビード中央に直線状に長く延びる塗膜割れが見つかることがあるが、止端部の様な塗膜の不連続部や屈曲部でないことからこの様な塗膜割れではその下に開口したき裂の存在が疑われる。

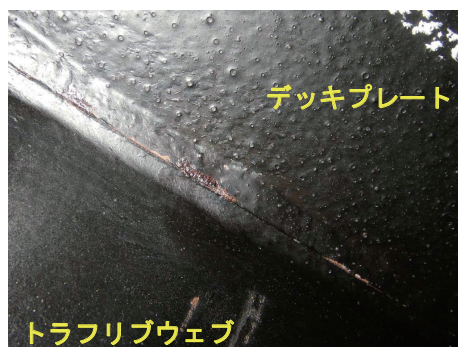
一方、写真 3.6-7 にデッキプレートとトラフリブの縦方向継手部の近接写真を示す例では、同じ様に溶接ビードの中央に塗膜割れが確認できるが磁粉探傷試験の結果からき裂指示模様は確認されなかった。

この例は塗装塗り重ね部のマスキングテープ跡の可能性が疑われたが詳細は不明である。しかし、この部位の塗装では施工上マスキングが行われることがあり、き裂によるものとこの区別が困難な場合があるので注意が必要と考えられる。

写真 3.6-7 目視による塗膜割れ状況

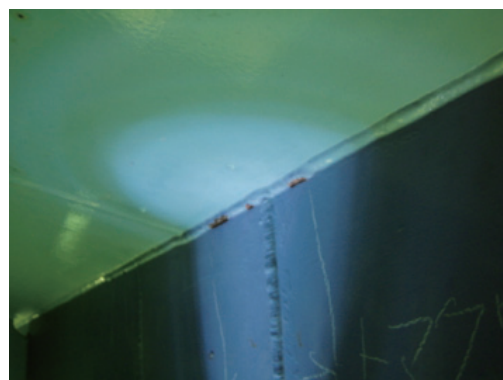
図 3.6-5 および図 3.6-6 に示したデッキプレートとトラフリブ溶接部の塗膜の剥がれ状況を写真 3.6-8、および写真 3.6-9 に示す。いずれも磁粉探傷試験ではき裂指示模様は確認されなかった。細い筋状に塗膜割れが確認されるケースに比べ、本ケースの様に塗膜が広い範囲ではがれているケースでは、き裂指示模様が確認されない場合も多い。

写真 3.6-8 左図位置の塗膜剥がれ状況

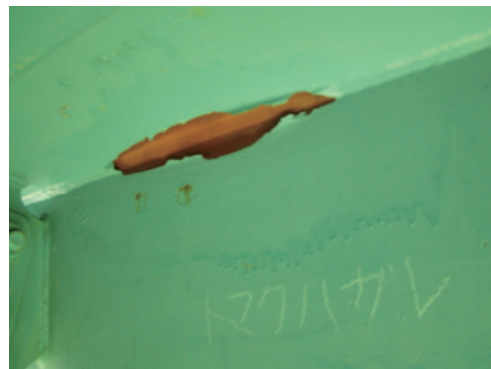
写真 3.6-9 左図位置の塗膜はがれ状況

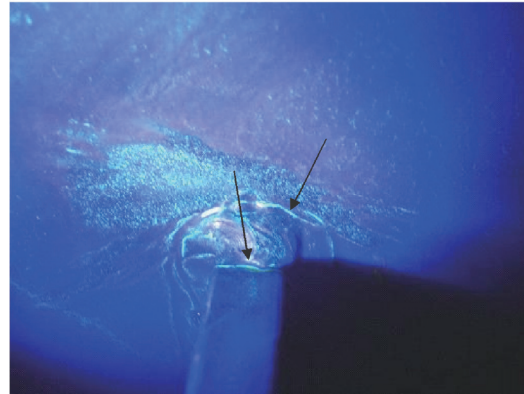
図 3.6-7 に示すデッキプレートと垂直補剛材のまわし溶接部の磁粉探傷試験結果を写真 3.6-10 および写真 3.6-11 に示す。き裂指示模様はデッキプレート側止端のみ、垂直補剛材側止端のみ、あるいはその両方に確認される場合があった。

写真 3.6-10 左図位置のき裂指示模様

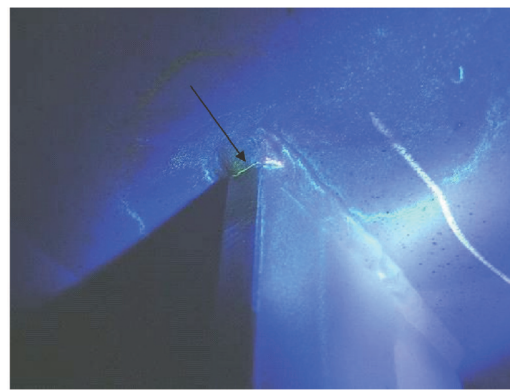
写真 3.6-11 左図位置のき裂指示模様

この部位の塗装は形状からも比較的厚い塗膜が形成されていることが多く、き裂を伴わない小さな塗膜割れも多く見られる。そのため単純に塗膜割れの性状だけからはき裂の有無を判断することが困難である。

具体的には、輪荷重直下に位置する部位、舗装の劣化がより顕著な部位など、これまでの調査において損傷事例が多く発見された部位に着目するとともに、主桁ブロック単位など構造の違いや製作ロットの違いなどに着目して区分し、各区分の中から代表的な箇所を抽出して調査する方法などがある。

逆に数が少ない場合には、この位置のき裂は進行方向によってはデッキプレート貫通き裂となる可能性もあることから、それらの全てを磁粉探傷調査の対象として当該部位および全橋の疲労状態の推定を行うことが予防保全の観点からも合理的であると考えられる。

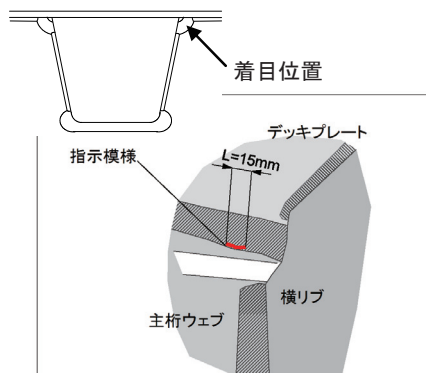
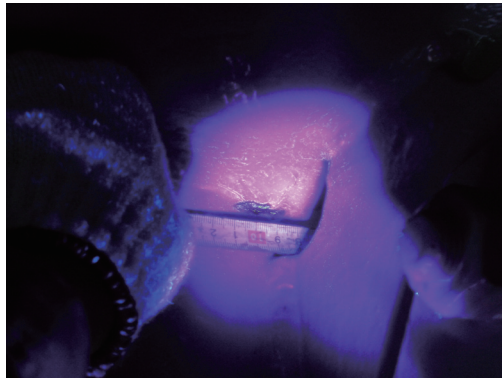
写真 3.6-12 左図位置でのき裂指示模様

図 3.6-10 に示すトラフリブと横リブ交差部の上側スカーラップ部において、デッキプレートとトラフリブ溶接部の塗膜割れは、磁粉探傷試験の結果、写真 3.6-12 に示すようき裂指示模様を確認した。

例えば，上側スカーラップの場合，デッキプレートとトラフリブの縦方向継手の疲労き裂が横リブ交差部に発生したケースと考えられる。よって，輪荷重直下を優先するとともに，デッキプレートとトラフリブ縦方向継手の塗膜割れ，あるいは疲労き裂が確認された溶接ラインや，その付近の部位を優先するなどが考えられる。

デッキプレートと垂直補剛材のまわし溶接部と同様，一般にこの溶接継手は同じ橋梁の中に同条件で同じ構造が多数ある。よって，これらを調査して多発している場合には，特に顕著なものや疲労環境がより厳しいと考えられるものから優先的に調査を行うことが有効であると考えられる。

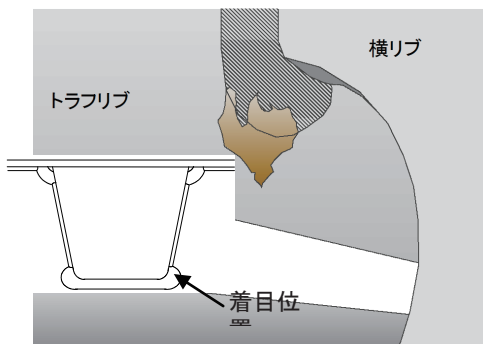
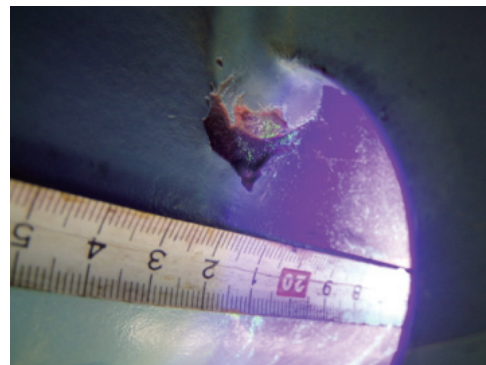
写真 3.6-13 左図位置での磁粉探傷結果

図 3.6-11 に示すトラフリブと横リブ交差部の下側スカーラップ部の塗膜割れ部において、磁粉探傷試験の結果、写真 3.6-13 に示すき裂指示模様が確認されなかった。写真 3.6-14 に示す塗膜割れにおいても、磁粉探傷試験の結果き裂指示模様は確認されなかった。

一方，下側スカーラップは，一般部に比べてトラフリブ現場添接部付近の損傷が多く見つかっていることから，トラフリブ現場添接部付近の塗膜割れを優先することなどが考えられる。

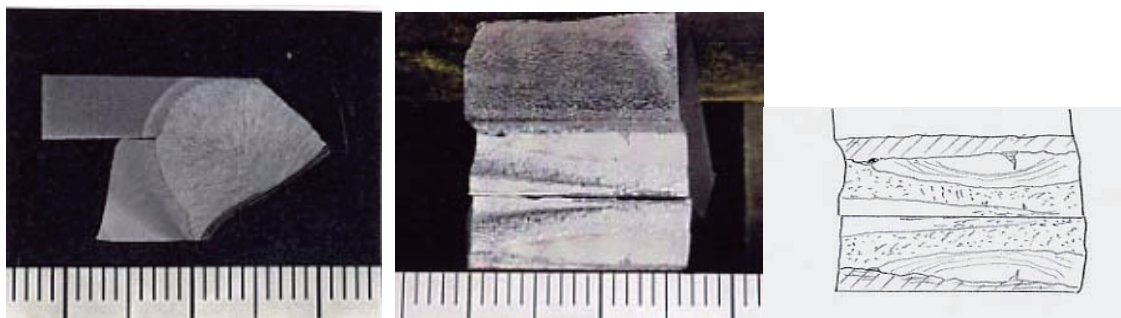
図 3.7-7 き裂深さの確認（試験体 3）

実橋のデッキプレートき裂に対して、超音波探傷を実施した後、鋼床版リブ溶接部をコア抜きし、断面マクロ及び破面観察によりき裂深さを測定し、超音波探傷によつてき裂があると判断した9箇所について、実際のき裂深さと超音波探傷による測定値を比較した結果を、表3.7-4に示す。実際のき裂の破面観察例を図3.7-7に示す。

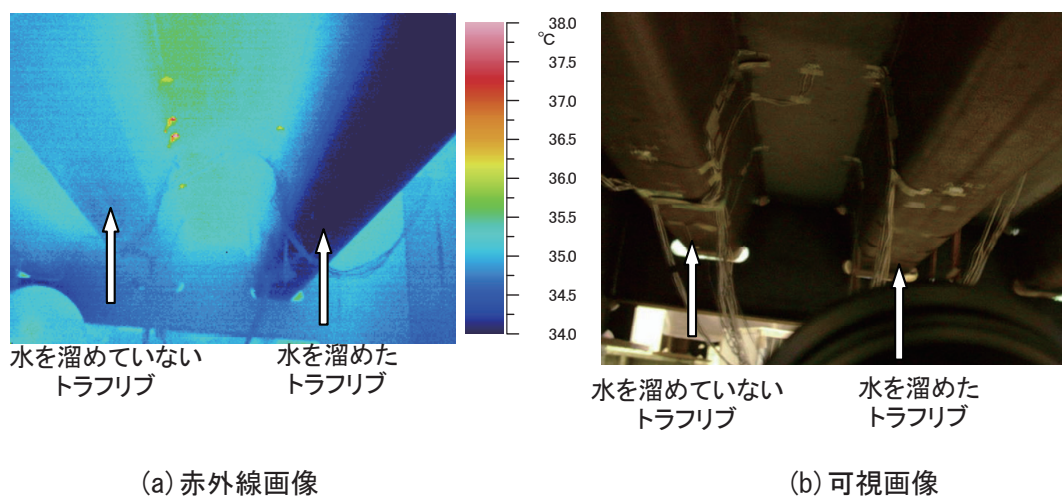
写真 3.9-3 赤外線撮影結果の例

輪荷重載荷試験によりデッキプレート貫通き裂を発生させた試験体に、深さ 1cm の水を貯め、3 時間経過した後に撮影した結果を写真 3.9-3 に示す。健全なトラフリブと水を溜めたトラフリブを比較したところ差があることがわかる。

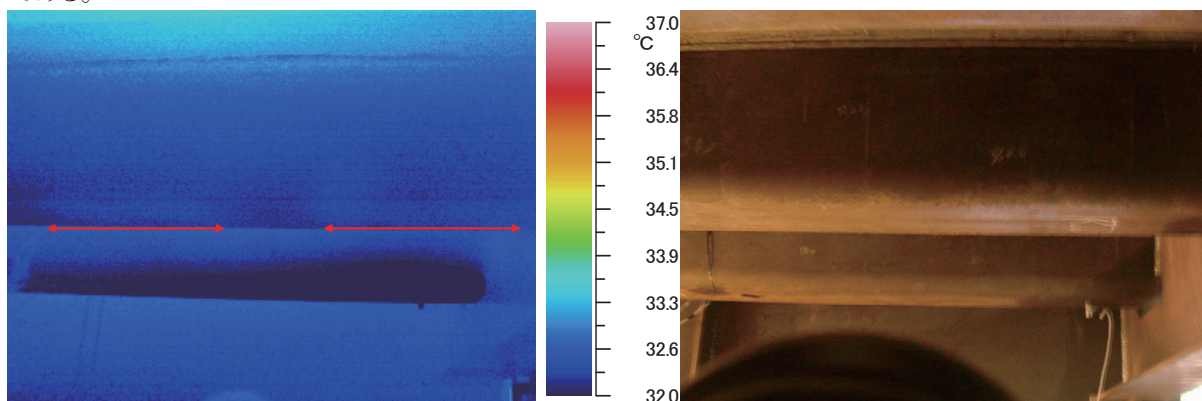
写真 3.9-4 赤外線撮影結果

トラフリップ内に粘土を置き、送風してリブを冷却した結果を写真 3.9-4 に示す。粘土が置いてある部分が他に比べ冷却されにくくなっている為、何も置いていない部分よりも高温になっている。このようにトラフリップ内にトラフリップに密着してしめった土砂等が堆積している状態は、赤外線サーモグラフィで検知できる可能性が高いことが分かった。ただし、堆積物の物性やトラフリップとの密着の状況、堆積量などとの関係によって検出可能性は左右されるものと考えられることから今後検出精度についてはさらに検討を行い適用性を見極めた上で活用することが必要である。
