## 第4章 鋼床版現地調査

### 4.1 はじめに

1章から3章の検討に並行して、鋼床版の段階的スクリーニング調査手法及び点検技術の適用性について実橋での調査を行って検討した。

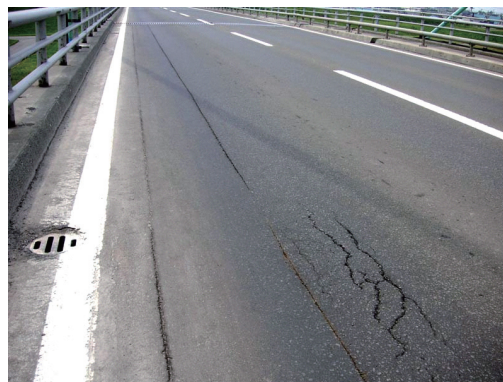
写真 4.3-2 舗装ひび割れ

H1 橋は、国道 231 号に位置し一級河川の河口に架かる斜張橋である(写真 4.3-1)。簡易調査の結果、交通量は多くはないが、大型車の混入率は高く感じられた。路面観察の結果、主桁ウェブ位置に舗装ひび割れが確認された(写真 4.3-2)。本橋は、過去にトラフリブ突き合わせ溶接部などにおいて疲労損傷が報告<sup>4.4)</sup>されており、補強がなされている。

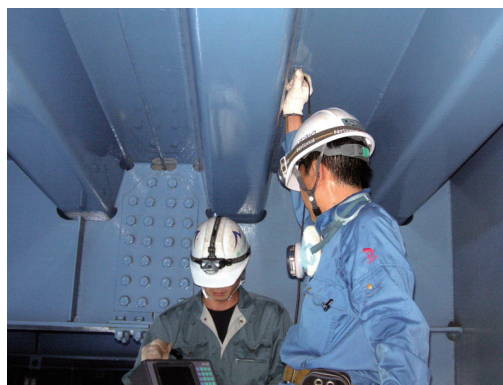
写真 4.3-4 超音波探傷試験

H2 橋は、国道 231 号に位置し一級河川に架かる鈑桁橋である(写真 4.3-3)。簡易調査において路面調査を行った結果、ほぼ全長にわたって舗装の劣化や損傷が見られた。そこで、桁内調査(点検通路からの調査)を実施したが、縦リブと横リブ交差部などにおいて塗膜割れはあったものの、疲労き裂は確認されなかった。H2 橋は、舗装の損傷が多く見られたため、舗装の劣化が鋼床版の局部応力に与える影響を検討する荷重車載荷試験を実施した。詳細は、第 5 章において示す。

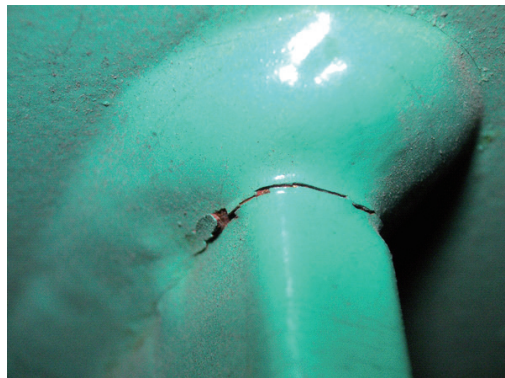
写真 4.3-8 塗膜割れ

H4 橋は、都市内の河川に架けられたニールセンローゼ橋である（写真 4.3-7）。大型車の交通量は少なく、ほとんどが乗用車である。簡易調査の結果、舗装の大きな劣化は認められなかったが、排水枳が閉塞し機能が低下していた。また、横構と主桁との取り合いに一箇所、塗膜割れが認められた（写真 4.3-8）。

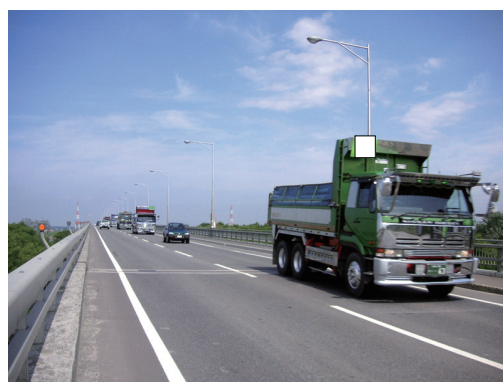
写真 4.3-10 交通実態

H5 橋は、国道 337 号の一級河川上に架けられた、橋長 1km 近い長大橋である(写真 4.3-9)。都市間の連絡道として使われる一方、ダンプトラックの交通量が多い(写真 4.3-10)。また、片側 1 車線のため、車両の通行が連続する。

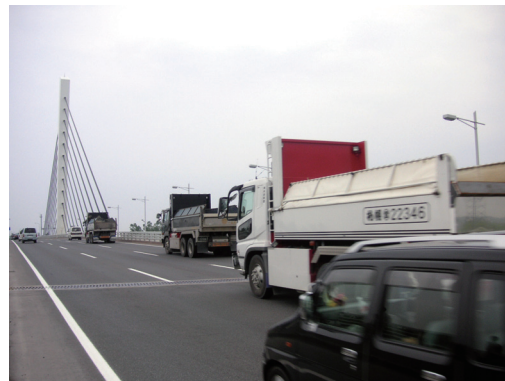
写真 4.3-14 交通実態

H6 橋は、国道 337 号に位置する斜張橋である（写真 4.3-13）。国道 231 号と合流する部分にあり、交通量も多く、ダンプトラックやトレーラなどの大型車も多い（写真 4.3-14）。

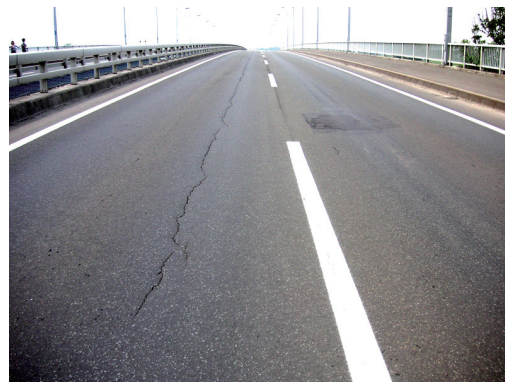
写真 4.3-18 舗装のひび割れと損傷

H7 橋は、国道 337 号に位置する上下線分離の 3 径間連続箱桁橋である（写真 4.3-17）。国道 337 号は、都市間を結ぶ道路で、ダンプトラックやトレーラなどの大型車も多い。簡易調査において路面調査を行った結果、ほぼ全長にわたって主桁位置の舗装のひび割れが見られた（写真 4.3-18）。引き続き、桁内調査を実施したが、供用年数が浅いこともあり、目視調査や超音波探傷試験で疲労き裂は確認されなかった。ただし、H7 橋は、交通実態が厳しいこともあり、荷重車載荷試験と応力頻度測定を実施した。詳細は、第 5 章において示す。

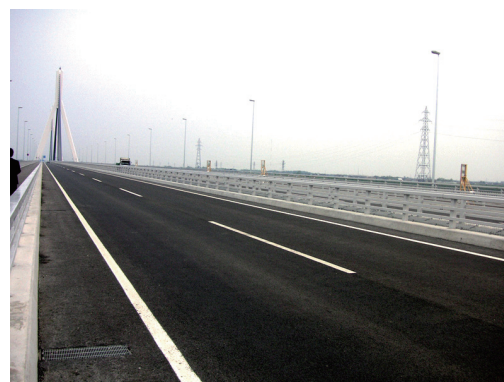
写真 4.3-20 交通実態と路面の状況

H8 橋は、江別市に位置し、2005 年に供用を開始した斜張橋である（写真 4.3-19）。本橋では、鋼床版の疲労耐久性向上を目的とした ECC（HPFRCC）舗装が採用されている<sup>4,5)</sup>。簡易調査当時、本橋の前後区間が未開通であったこともあり、交通量は極めて少なく、路面状況も良好であった（写真 4.3-20）。

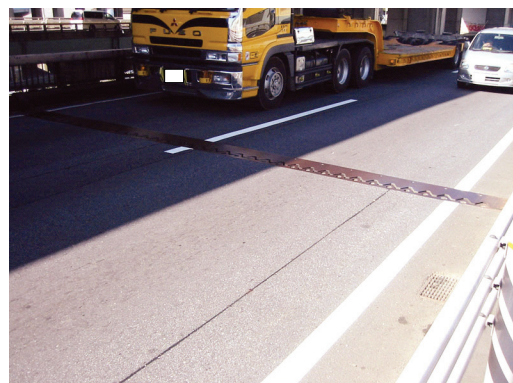
写真 4.3-22 交通実態と路面の状況

M1 橋は、国道 357 号に位置するバルブプレート縦リブとする鋼床版箱桁橋である（写真 4.3-21）。国道 357 号は、東京湾に沿う形で延びる湾岸道路であり、交通実態は極めて厳しい。簡易調査を実施した結果、舗装の打ち換えがなされているためか舗装の状態は良好であったが（写真 4.3-22）、一部の排水枳が機能していないことを確認した。本橋は、重交通路線に位置していることから、今後も継続的な調査・点検が必要であると考えられる。

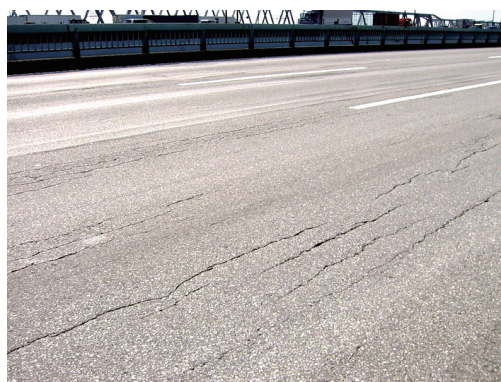
写真 4.3-24 路面の状況

M2 橋は、国道 357 号が一級河川を渡る箇所に架かる鋼床版箱桁橋である（写真 4.3-23）。当該路線の交通実態は、大型トレーラなどの通行も多く極めて厳しい。平成 16 年 10 月に簡易調査を実施した結果、舗装のわだち掘れやひび割れなどの損傷も著しく、疲労損傷の発生が懸念されていた（写真 4.3-24）。そして、M2 橋では翌年 6 月にデッキプレート貫通き裂が発生した。これを受けて、同年 7 月に路面切削調査、8 月に桁内調査および荷重車載荷試験、応力頻度測定を行った。荷重車載荷試験と応力頻度測定の詳細は、第 5 章において示す。なお、本橋では、主桁垂直補剛材上端部にも疲労き裂が多数確認されている。

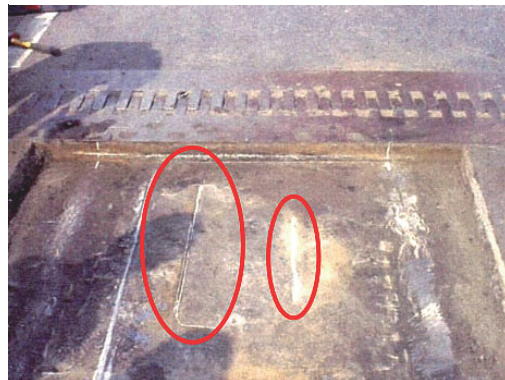
写真 4.3-26 疲労き裂の発生状況

M3 橋は、M2 橋に近接する国道 357 号の鋼床版箱桁橋であり、国内で 2 例目となるデッキプレート貫通き裂が確認された橋梁である(写真 4.3-25, 写真 4.3-26)。本共同研究では、調査等の実施はないが、平成 18 年 7 月に、桁端部の舗装の損傷部分について舗装切削調査を実施し、新たなデッキプレート貫通き裂が発生していないことを確認した(写真 4.3-27)。

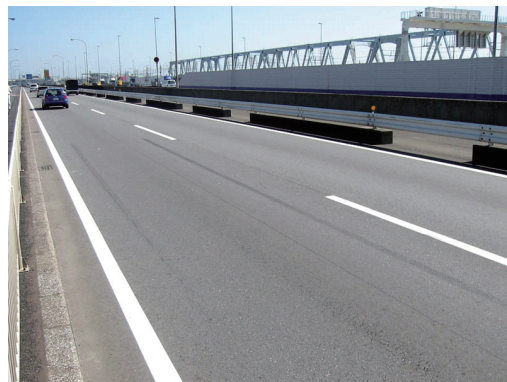
写真 4.3-29 路面の状況

M4 橋は、M1 橋、M2 橋と同一路線である国道 357 号の鋼床版箱桁橋である(写真 4.3-28)。簡易調査で路面の確認をした結果、舗装の状態は良好であったが、打ち換え工事がなされている可能性もある(写真 4.3-29)。本橋は、M2 橋と同じ重交通路線上に位置しているため、今後も継続的な調査・点検の実施が必要であると考えられる。

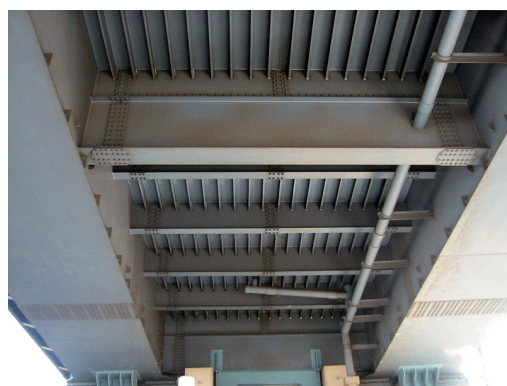
写真 4.3-31 鋼床版の状況

M5 橋は、東京環状 7 号線に位置する陸橋で、バルブプレートを縦リブとする鋼床版箱桁橋である（写真 4.3-30）。簡易調査では、歩道部がないため桁下からの目視調査のみの実施となったが、特に変状は認められなかった（写真 4.3-31）。

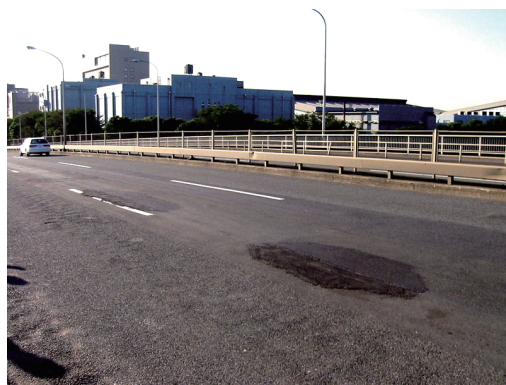
写真 4.3-35 舗装の補修痕

M7 橋は、M6 橋に隣接しており、同様に 3 径間連続鋼床版箱桁橋である（写真 4.3-34）。架橋地点が港湾地区であり、コンテナトレーラやダンプトラックなど大型車の交通量は多い。簡易調査の結果、舗装の劣化箇所が点在しており、疲労損傷の発生の可能性が指摘された（写真 4.3-35）。そこで後日、製作会社による桁内調査が実施されたが、疲労損傷は確認されなかったと報告されている。

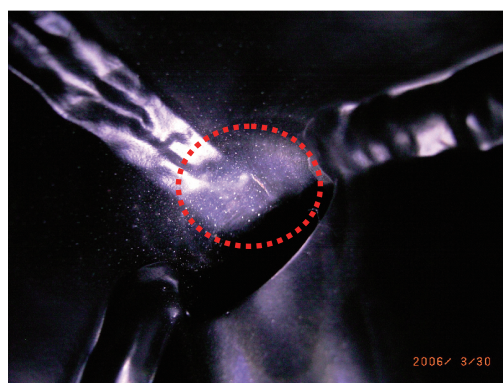
写真 4.3-39 塗膜割れの一例

路面調査では、亀甲状の舗装ひび割れなどが複数箇所確認されたため、鋼床版の疲労損傷の発生が懸念された（写真 4.3-38）。引き続いて実施した桁内調査では、縦リブと横リブ交差部やトラフリブ突き合わせ溶接部などに塗膜割れが確認された（写真 4.3-39）。しかしながら、物理的な都合により、当該部位の非破壊検査の実施を行うことができなかったため、これらの塗膜割れが疲労き裂かどうかの判定をすることができなかった。

M8 橋における桁内調査の結果では、本橋は比較的健全であると考えられたが、供用年数や交通実態、舗装の損傷を鑑みる限り、今後の疲労損傷の発生の可能性も否定できないことから、継続的な調査・点検の実施が必要であると考えられる。

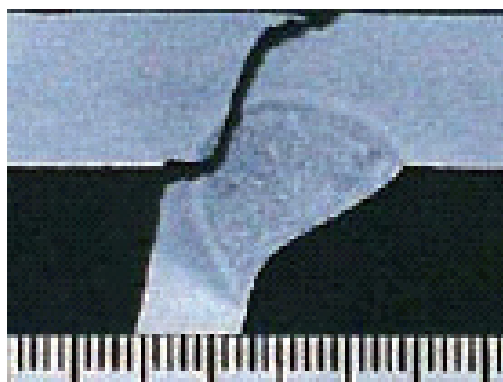
写真 4.3-43 疲労き裂のマクロ写真

M10 橋は、国道 134 号にあり一級河川の河口に架けられた鋼床版箱桁橋である（写真 4.3-42）。本橋では、ビード貫通き裂のほかに、国内で初めてデッキプレート貫通き裂が発生した橋梁であり、これまでも他機関によって種類の検討がなされている（写真 4.3-43）。

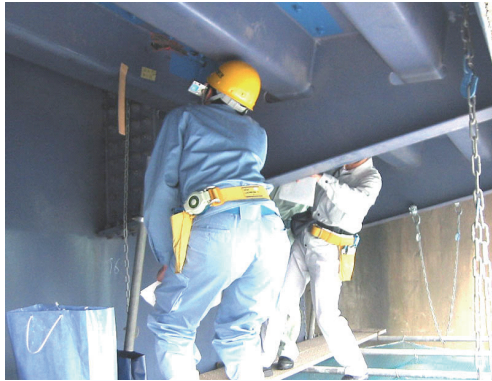
写真 4.3-44 現地調査の状況

本共同研究の範囲での調査は行っていないが、(社)日本橋梁建設協会では路面調査や現地調査（ブラケット部のみの目視調査）を実施している（写真 4.3-44）。なお、本橋は平成 17 年に、鋼床版の疲労耐久性向上を目的に、S F R C（鋼繊維補強コンクリート）舗装が施工されている（写真 4.3-45）。

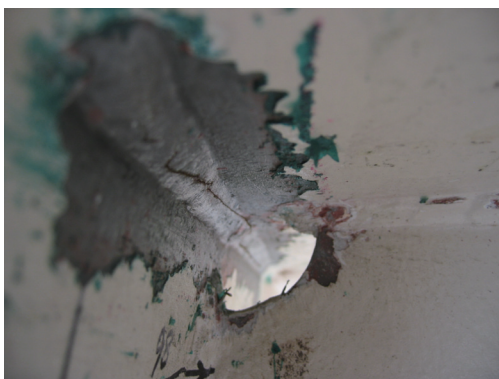
写真 4.3-48 ビード貫通き裂

M11 橋は、栃木県の国道 50 号にある高架橋の一部を構成する鋼床版箱桁橋である（写真 4.3-46）。トラフリブとデッキプレート溶接部におけるビード貫通き裂の報告があり、その補強として鋼板のあて板の施工と SFRF 舗装が施工された。

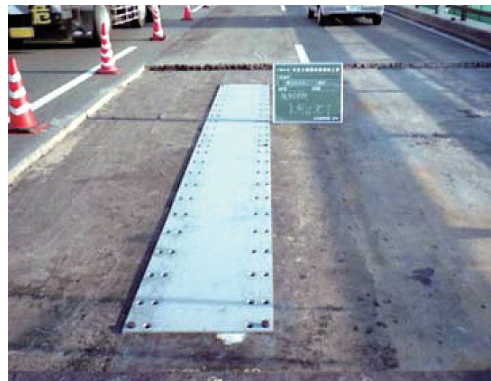
写真 4.3-61 疲労き裂の補強状況 4.6)

C1 橋は、名古屋市南部の市道に位置する 3 径間連続鋼床版箱桁橋である（写真 4.3-60）。本橋では、平成 15 年に国内 3 例目となるデッキプレート貫通き裂が確認された（写真 4.3-61）。（社）日本橋梁建設協会では、平成 16 年 3 月に荷重車載荷試験と応力頻度測定を実施している。これらの詳細は、第 5 章にて示す。

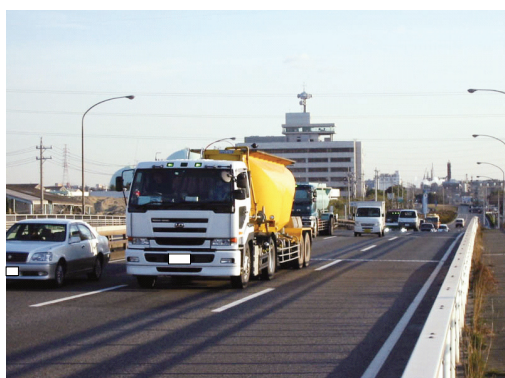
写真 4.3-62 交通状況

一方、本共同研究では、疲労損傷の発生後に簡易調査を実施しており、本橋の交通実態や舗装の損傷実態を観察した。本橋は、工業地帯に近い臨海地区に位置していることから通行する車両は鉄鋼関係の荷役が多く、またそれらの多くが疲労損傷の発生した第二車線に集中していることが確認された（写真 4.3-62）。また、この第二車線の路面では、舗装のひび割れやポットホールなどの損傷が進んでおり、新たな疲労損傷の発生が懸念される（写真 4.3-63）。

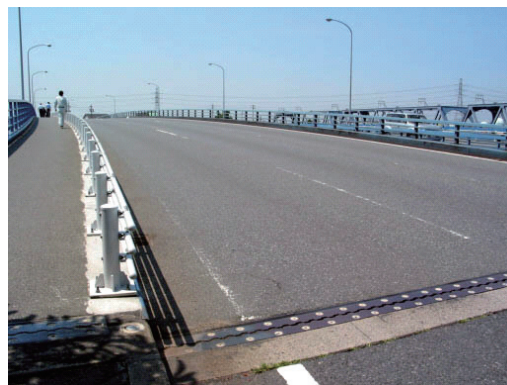
写真 4.3-65 路面の状況

C2 橋は、名古屋市南区の国道 247 号に位置する 4 径間連続の箱桁および鈑桁橋でバルブプレートあるいは板リブを縦リブとした鋼床版橋である（写真 4.3-64）。簡易調査を実施した結果、通行車両は乗用車が多く、荷重実態は厳しくないと考えられた。舗装端部に、わずかな舗装ひび割れが確認された程度で、大きな損傷は見られなかった（写真 4.3-65）。

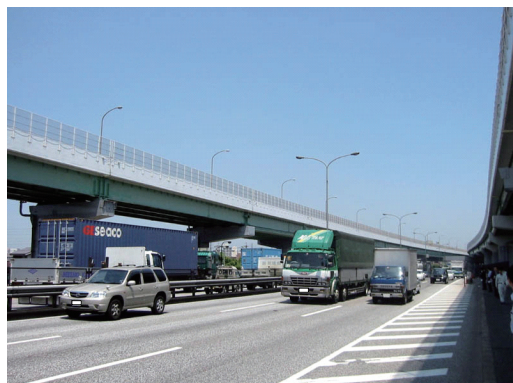
写真 4.3-67 交通状況

C3 橋は、名古屋市南区の重交通路線である国道 23 号に位置する単純箱桁橋である（写真 4.3-66）。簡易調査の結果、当該路線は大型車の交通量が多く、かつ渋滞していることが明らかになるとともに、主桁位置の舗装の縦ひび割れが多数確認された（写真 4.3-67～写真 4.3-68）。これを受け、引き続き平成 18 年 3 月に桁内調査を実施した。桁内調査の結果、トラフリブと横リブ交差部に塗膜割れが確認されたほか、磁粉探傷試験により主桁垂直補剛材上端部に疲労き裂を確認した（写真 4.3-69）。

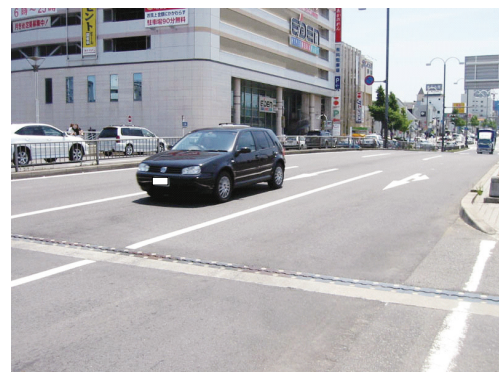
写真 4.3-71 路面の状況

C4 橋は、名古屋市瑞穂区の市街地に位置する単純鈑桁橋で、バルブプレート縦リブとする鋼床版橋である（写真 4.3-70）。簡易調査の結果、通行車両のほとんどが乗用車であり、交通荷重の実態は厳しい状況にはないと考えられた。また、路面の状態も良く、舗装の損傷などはみられなかった（写真 4.3-71）。

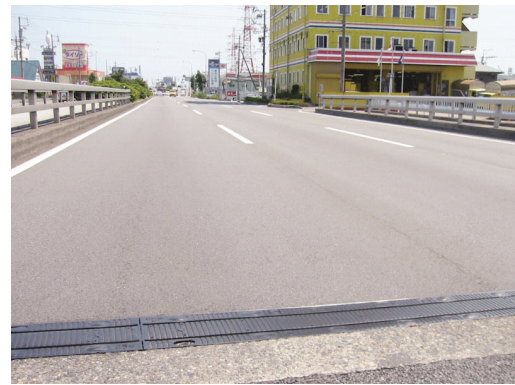
写真 4.3-73 路面の状況

C5, C6 橋は、名古屋市瑞穂区の市街地に位置する単純鈑桁橋で、トラフリブ縦リブとする鋼床版橋である（写真 4.3-72）。上下線分離構造で、それぞれ供用年が異なる。簡易調査の結果、C5 橋と同様に通行車両のほとんどが乗用車であり、交通荷重の実態は厳しい状況にはないと考えられた。また、路面の状態も良く、舗装の損傷などはみられなかった（写真 4.3-73）。

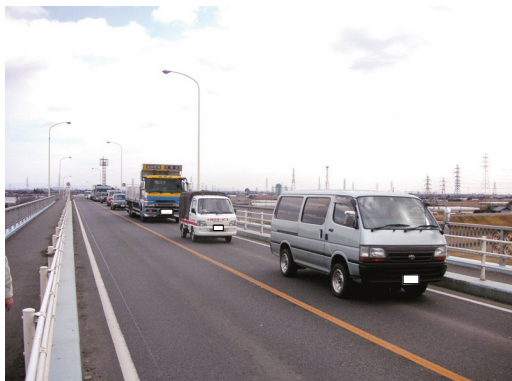
写真 4.3-76 交通状況

本共同研究では、平成 16 年 6 月に簡易調査を行った結果、本橋は周辺国道の抜け道として使用されており、交通量は多く、大型車の混入率も高いことが判明した（写真 4.3-76）。さらに、輪荷重位置（右輪）が主桁位置と一致していることから、輪荷重直下の鋼床版の疲労損傷の発生が懸念された。そこで、同年 8 月に桁内調査を実施することとした。

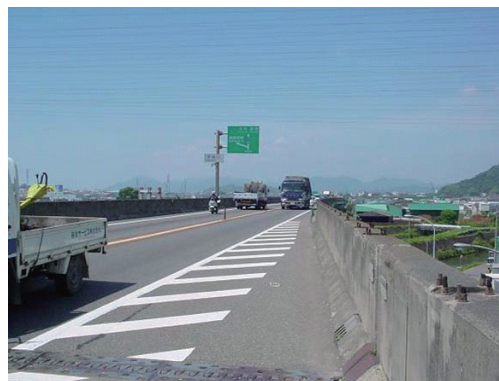
写真 4.3-81 交通状況

簡易調査の結果、本路線が国道 1 号線のバイパスであるため、その交通量は昼夜問わず多いものと考えられた（写真 4.3-81）。また、舗装の損傷がみられたものの、鋼床版の裏面の目視では変状は確認されなかった（写真 4.3-82～写真 4.3-83）。

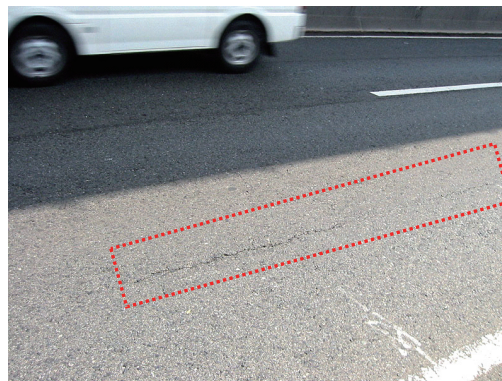
写真 4.3-85 舗装のひび割れ状況

O1 橋は、神戸市内に位置する国道 2 号のバイパス高架橋であり、縦リブにはトラフリブの他、場所によってバルブプレートを用いている（写真 4.3-84）。幹線国道であることから、大型車交通量も多く、簡易調査では、主桁位置と思われる箇所に舗装ひび割れを確認した（写真 4.3-85）。

本橋は、供用後 25 年程度経過しており、交通実態を考えると鋼床版の疲労損傷の発生が懸念される。

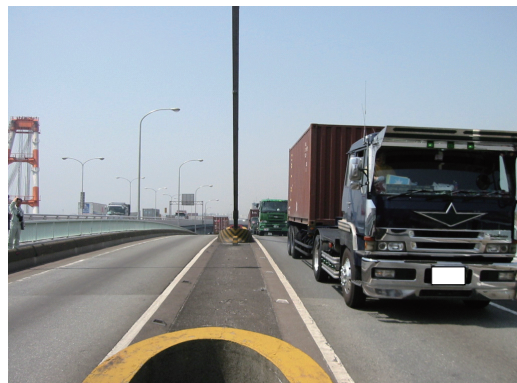
写真 4. 3-88 交通状況

簡易調査の結果、本橋の交通実態はかなり厳しい状況にあった。本橋は、コンテナ埠頭どうしを連結している形となっているため、写真 4.3-88 に示すように、コンテナトレーラの混入率が極めて高い。また、大型車が通行するたびに、桁が上下に振動している。一方、路面の調査の結果、舗装の劣化が進んでおり、横断方向のひび割れのほか、亀甲状のひび割れやポットホールが確認された（写真 4.3-89）。

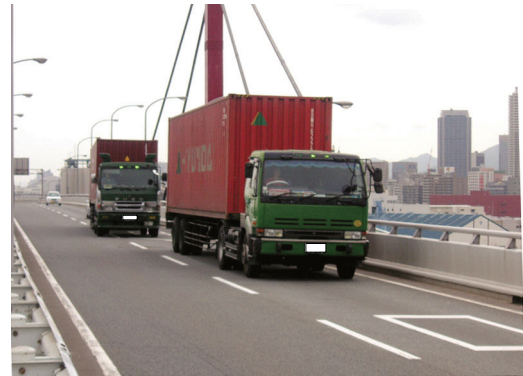
写真 4.3-91 交通状況

本共同研究では、平成 18 年 6 月に、交通規制下での路面調査を実施した。その結果、03 橋は 02 橋と同様に、交通量そのものに加え、大型コンテナトレーラの通行が多く、交通実態は厳しい状態にあることがわかった（写真 4. 3-91）。また、路面調査を行い、図 4. 3-1 の①～⑧に示すような様々な舗装の損傷を確認した。

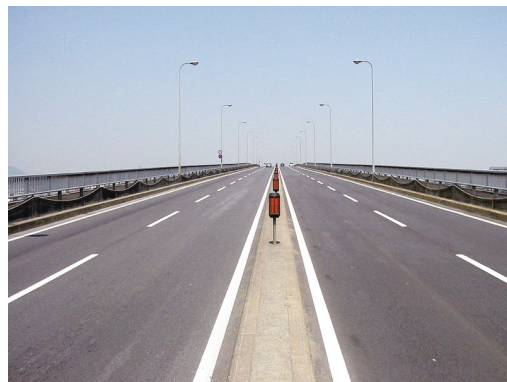
写真 4.3-93 路面の状況

O4 橋は、西宮市の港湾部に架かる 3 径間連続鋼床版箱桁橋であり、バルブプレート縦リブとする鋼床版橋である（写真 4.3-92）。簡易調査の結果、本橋は、比較的交通量が多いものの、舗装の損傷も少なく、大きな問題はみられなかった（写真 4.3-93）。なお、桁端部で漏水が発生しており、防水および排水機能の向上などの対策が必要であると考えられる（写真 4.3-94）。

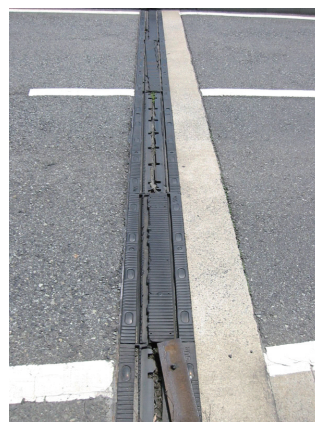
写真 4.3-96 伸縮装置の破損

05 橋は、兵庫県が管理する 3 径間連続鋼床版箱桁橋である（写真 4.3-95）。簡易調査の結果、伸縮装置の破損はみられるものの、本橋の交通量は少なく、鋼床版の疲労上の問題は少ないと考えられた（写真 4.3-96）。

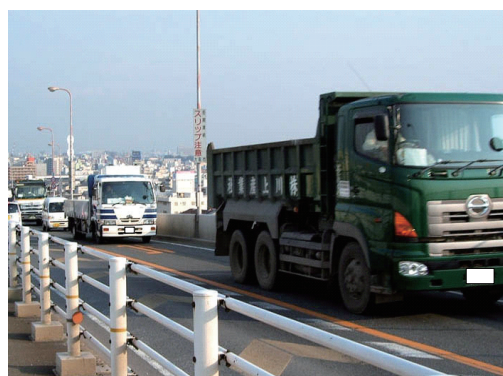
写真 4.3-98 交通状況

本橋は、ループ橋のアプローチ部分を有する橋梁であるが、大型車の交通量は多く、交通実態は比較的厳しいものと考えられる（写真 4.3-98）。路面観察の結果、トラフリブに沿っていると思われる舗装ひび割れが確認されたほか、地覆コンクリートブロックの破損などがみられた（写真 4.3-99～写真 4.3.100）

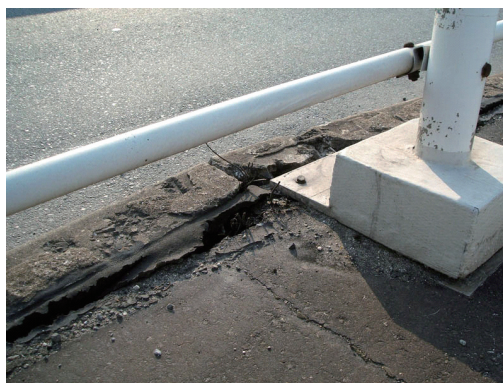
写真 4.3-100 地覆コンクリートの破損

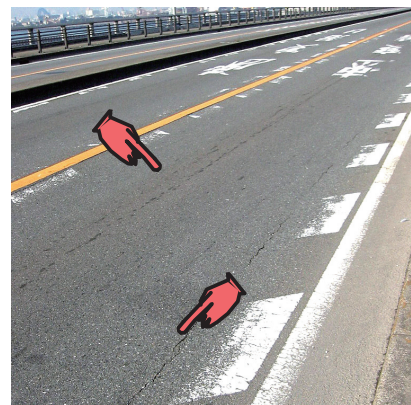
08 橋は、大阪の臨港地区に位置するバルブプレート縦リブとする連続箱桁橋である（写真 4. 3-103）。簡易調査を実施した結果、主桁位置と思われる箇所に舗装の縦ひび割れ（写真 4. 3-104）のほか、舗装の流動なども確認された。また、一部の排水桝が閉塞していた（写真 4. 3-105）。交通車両は大型車も多く、臨港道路の特徴を表している。

写真 4. 3-104 舗装ひび割れの状況

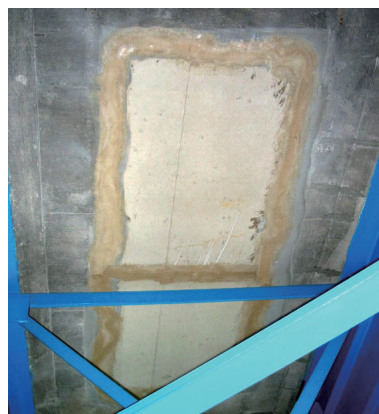
08 の前後に RC 床版を有するアプローチ橋があり、RC 床版の裏面よりその状態を確認した。その結果、多数のひび割れや補修痕を確認した（写真 4. 3-106）。このように、本橋における交通実態は、鋼床版や RC 床版にも厳しいものと考えられる。

写真 4. 3-106 RC 床版の補修痕

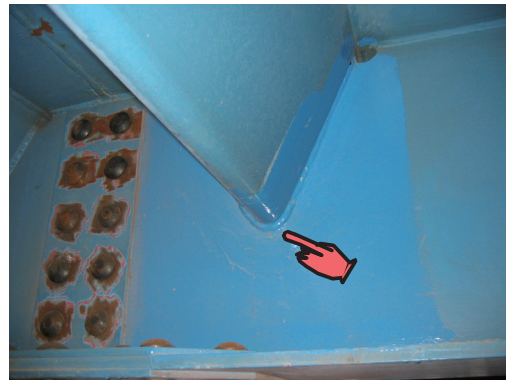
桁内調査の結果、本橋では、多数の溶接補修の痕跡を確認した。主なものを列挙すると、①V リブとダイアフラムのウェブの突合せ溶接部（写真 4. 3-110）、②V リブとデッキプレートのすみ肉溶接部（一般部）（写真 4. 3-111）、③V リブとデッキプレートのすみ肉溶接部（交差部）（写真 4. 3-102）、などが確認された。しかし、②の溶接補修をした箇所において、磁粉探傷試験により、その先端から疲労き裂が再度進展していることを確認したことから、溶接補修にあたっては、き裂の除去方法などに関して十分な検討を行う必要があることを示唆している。なお、溶接補修についての詳細は不明である。

写真 4.3-110 溶接補修の痕跡

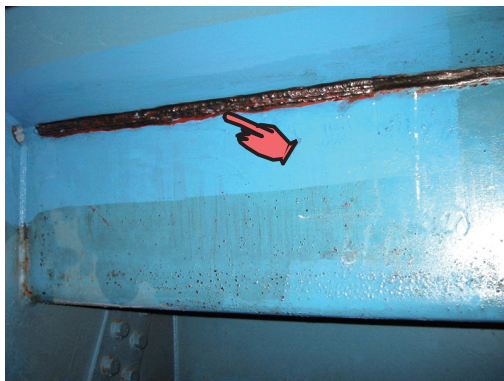
写真 4.3-111 溶接補修の痕跡

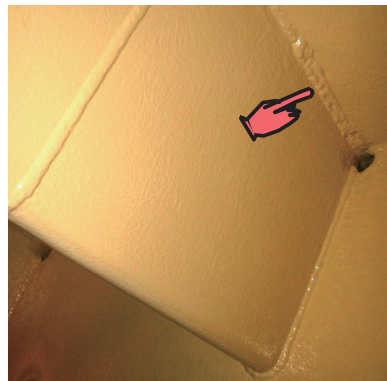
写真 4.3-112 溶接補修の痕跡

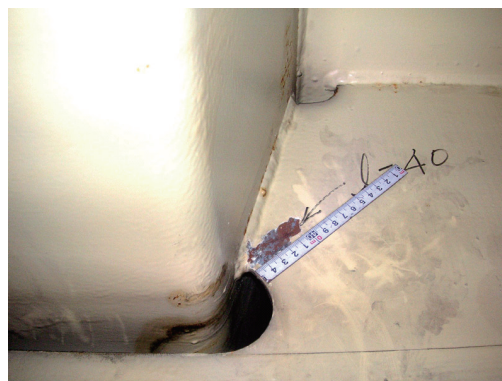
桁内調査の結果、Ⅰ期（O9-1 橋）と同様に多数の溶接補修痕や疲労損傷を確認した。主なものを列挙すると、以下のとおりである。

写真 4.3-116 疲労き裂の一例

本橋のおかれている荷重実態は相当厳しいものと予想されるため、今後も継続的な調査・点検の実施が必要であると考えられる。

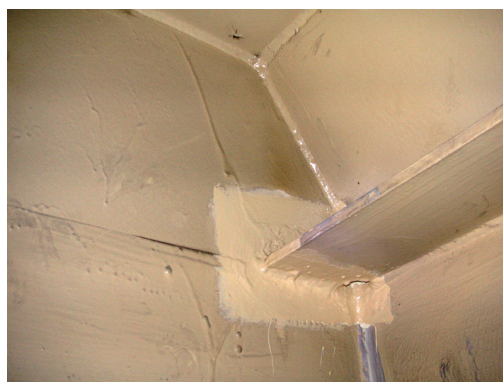
このうち、2)～6)については、溶接補修をしたと思われる痕跡を確認している。

写真 4.3-118 溶接補修の痕跡

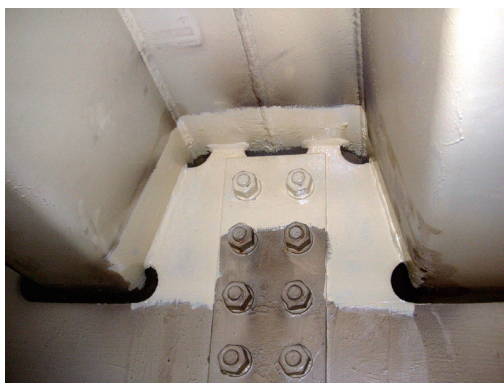
写真 4. 3-119 溶接補修の痕跡

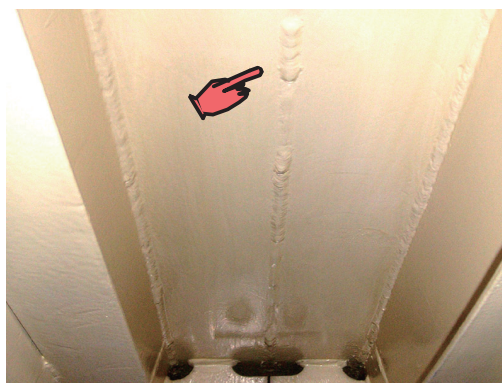
写真 4. 3-120 溶接補修の痕跡

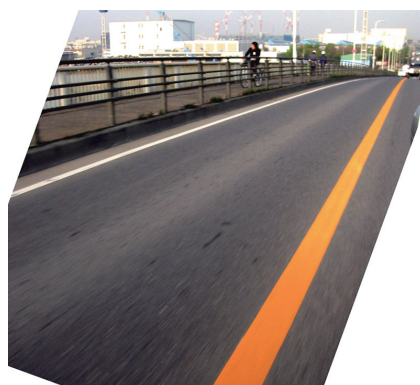
O10 橋は、港湾地区に位置する斜張橋である（写真 4. 3-121）。簡易調査では、車上からの路面観察のみ実施したが、主桁位置に若干の舗装ひび割れを確認したが、大きな損傷はみられなかった（写真 4. 3-122）。

写真 4. 3-122 路面の状況

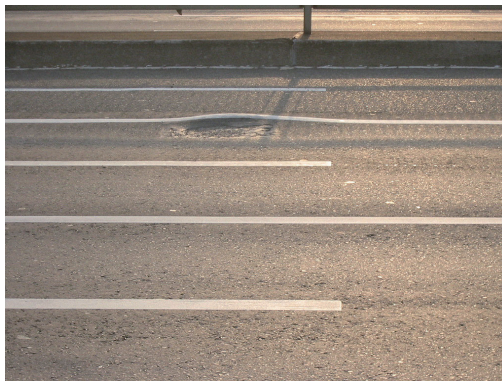
O11 橋は、大阪市住之江区の市道に位置する単純鉸桁橋で、バルブプレートを通りとする鋼床版橋である（写真 4. 3-123～写真 4. 3-124）。簡易調査では、路面に凹状の舗装陥没箇所が確認されたが、後日、製作会社による調査が行われ、鋼床版側に異常がないことが確認されている（写真 4. 3-125）。また、当該部位の舗装の補修工事についてもその後行われていることを確認した（写真 4. 3-126）。

写真 4. 3-125 舗装の凹面の状況

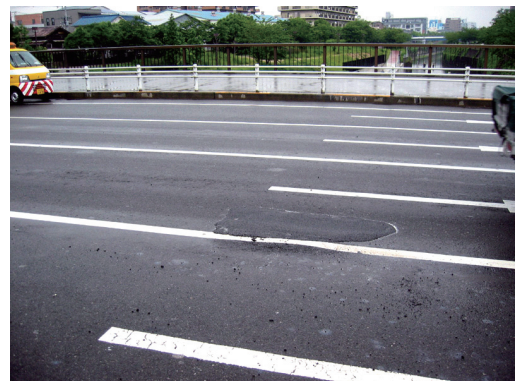
写真 4. 3-126 舗装の補修状況

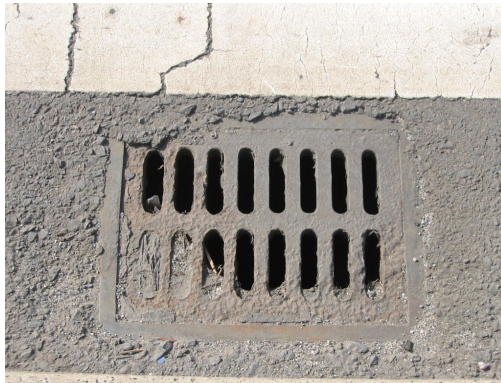
第 1 回目の桁内調査は、平成 16 年 2 月に実施した。まず、交通状況を確認したところ、本橋は製鉄所やコンテナ埠頭が近いことから、大型車の通行量が特に多いことがわかった（写真 4. 3-129）。また、舗装の損傷として、主桁近傍の縦ひび割れや写真 4. 3-130 に示すような亀甲状の舗装ひび割れが確認された。また、多くの排水桝が閉塞しており機能が低下していることが指摘された（写真 4. 3-131）。一方、箱桁内部では、排水管の損傷部からの漏水により、箱桁下フランジに耐水がみられ、ボルト添接部では写真 4. 3-132 に示すように、著しい腐食が進行していた。

写真 4. 3-131 排水柵の機能低下

た。その結果、機能が低下していた排水桝の取替えが進められており、さらに箱桁下フランジの腐食箇所も補修がおこなわれていることを確認した（写真 4.3-133～写真 4.3-134）。これにより、本橋の健全性が向上していると言える。次に、箱桁内部と中床版部の鋼床版の、近接目視による調査を行った。その結果、①主桁垂直補剛材部上端部のき裂、②デッキプレートとトラフリズ溶接部のビード貫通き裂、をそれぞれ2箇所確認した。後者のき裂進展速度は、一般に速いことが知られており、早急な対策が求められる。

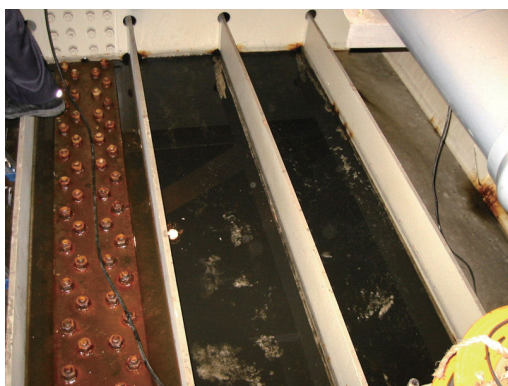
本橋の鋼床版で板厚 8 mm のトラフリブを用いていることから、本共同研究では、簡易調査を省略し、平成 16 年 3 月に桁内調査を実施した（写真 4. 3-138）。その結果、①排水管の損傷部からの漏水により箱桁内部に雨水が滞水しており（写真 4. 3-139）、さらに、②コーナープレート溶接部に塗膜割れを確認した。②については、磁粉探傷試験を実施し、溶接部にき裂が発生していることを確認した（写真 4. 3-140）。ただし、本路線の交通実態や、コーナープレートの構造を考慮すると、このき裂は、製作時の溶接の拘束割れの可能性もあると高いと考えられた。

写真 4. 3-139 箱桁内部の滞水状況

本橋は、鋼床版の疲労上の問題は少ないと考えられるが、桁内部の滞水については、早急に対処することが必要であると考えられる。

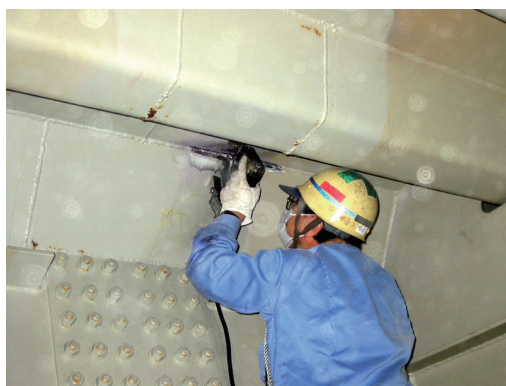
写真 4. 3-140 磁粉探傷試験状況

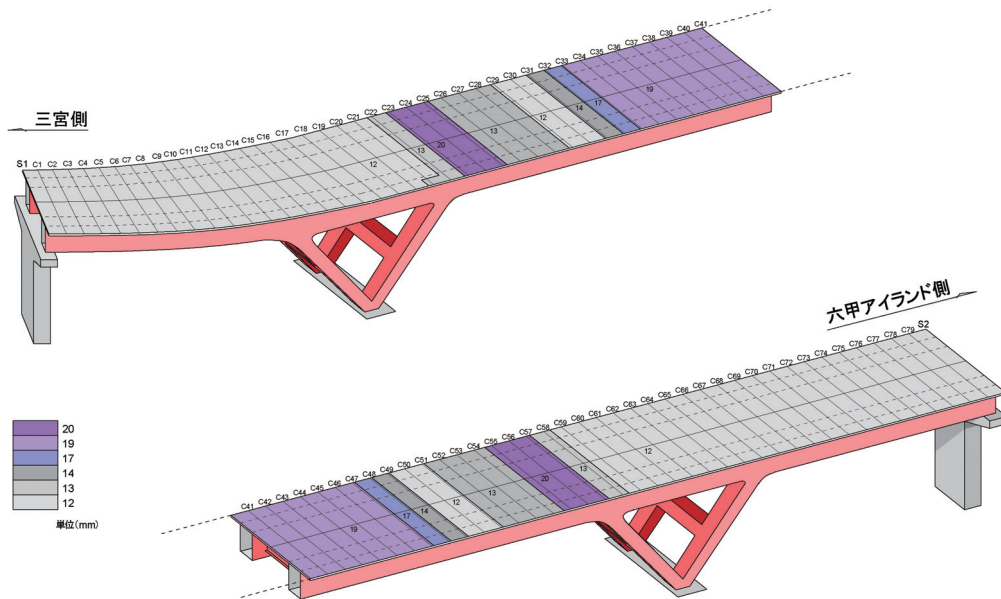
本共同研究では、平成 18 年 6 月に O3 橋に引き続いて交通規制下での路面調査を実施した（写真 4.3-142）。路面の調査結果を図 4.3-3 に示す。本橋では、図中の①～⑦に示す舗装の損傷と、⑧、⑨に示すその他の劣化、損傷が確認された。このうち、舗装の損傷はデッキプレートの板厚が比較的薄い箇所、あるいは中間支点部に集中していることが分かる。

図 4.3-2 014 橋のデッキプレートの板厚分布

本共同研究では、桁内調査を実施していないが、本橋は、O3 橋と同様に複数種の板厚のデッキプレートが使用されていることから、デッキプレートの板厚をパラメータとした鋼床版の疲労検討を行う場合には、最適な鋼床版橋梁であると言える。なお、本橋は O3 橋と同様に、重交通路線に位置していることから、詳細な桁内調査の実施が必要であると考えられる。

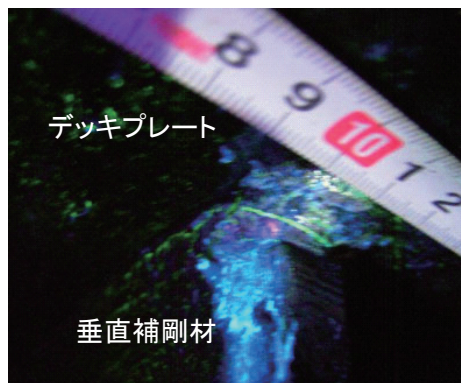
桁内調査の結果、主桁の垂直補剛材上端部に塗膜割れが確認され、磁粉探傷試験により疲労き裂であると判断された（写真 4.3-146）。また、トラフリブとダイアフラムの交差部の下側スリット端部の回し溶接部に、溶接補修と思われる増し盛り溶接の痕跡が複数箇所で見られた（写真 4.3-147）。これらは、疲労損傷に対する補修と考えられるため、本橋の交通実態を考慮すれば、引き続いて継続的な点検・調査を実施するのが必要であると考えられる。

写真 4. 3-146 垂直補剛材の疲労き裂

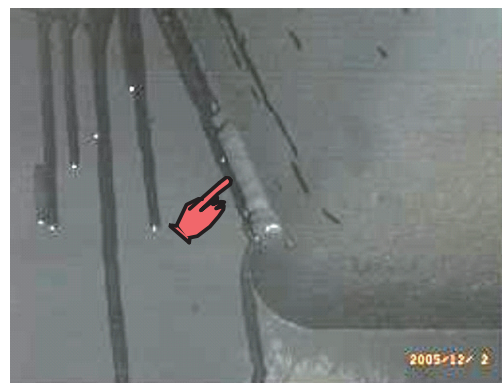
写真 4. 3-147 増し盛り溶接部

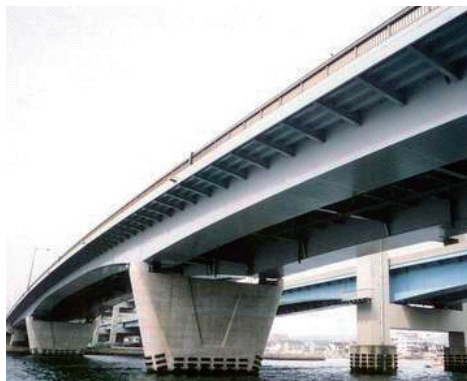
写真 4.3-150 Q4 橋全景<sup>4.1)</sup>

Q4 橋は、博多湾の臨海部に位置する市道の 3 径間連続鋼床版橋である（写真 4.3-150）。臨海部に位置していることから、港湾荷役関係の大型車の交通量が多い（写真 4.3-151）。簡易調査を実施した結果、東行き車線において舗装のひび割れや流動などの損傷が多数確認された（写真 4.3-152）。そこで、平成 17 年 12 月に桁内調査を実施することとした。

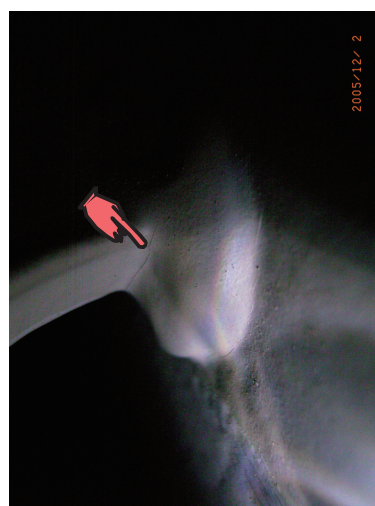
桁内調査の結果、部分的な腐食や、トラフリブとダイアフラムの交差部に塗膜割れが認められたものの（写真 4.3-153）、鋼床版の大きな疲労損傷は認められなかった。しかしながら、本橋の交通実態を考慮すると、今後も継続的な点検・調査を実施することが必要であると考えられる。

写真 4.3-153 塗膜割れの例

| 地区 | 記号 | 判定 | 備 考 | 地区 | 記号 | 判定 | 備 考 |
|---|---|---|---|---|---|---|---|
| | M9 | △ | 疲労損傷の発生が懸念される。 | | Q4 | △ | 継続的な点検・調査の実施が望まれる。 |

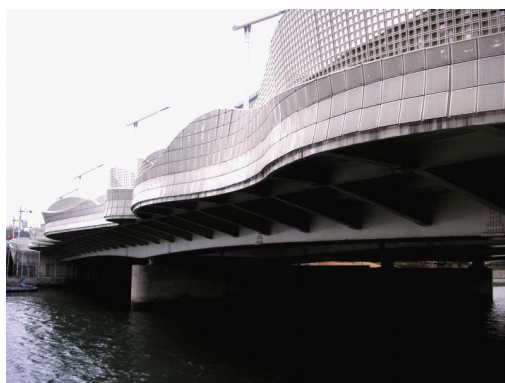
写真 4. 3-154 Q5 橋全景

簡易調査の結果、路面にわずかながら主桁上の舗装ひび割れが確認されたが、舗装の大きな劣化や損傷はみられなかった。また、排水管や排水柵の機能は健全であったが、鋼床版裏面に塗膜劣化が見られた。

本橋の交通実態を考慮すれば、本橋では鋼床版の疲労上の問題は少ないと考えられる。

| 地区 | 記号 | 判定 | 備 考 | 地区 | 記号 | 判定 | 備 考 |
|---|---|---|---|---|---|---|---|
| | M10 | × | デッキプレート貫通き裂が発生。 | | Q5 | ○ | |

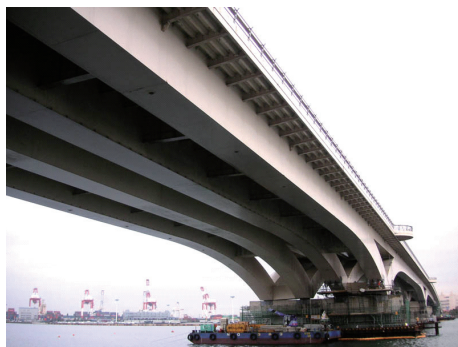
写真 4. 3-156 Q6 橋全景

Q6 橋は、博多湾に新しく建設された埋め立て地に 1993 年に建設された 3 径間連続箱桁橋である（写真 4. 3-156）。埠頭間を連絡する橋梁であるため、コンテナトラレーラの交通量が多い（写真 4. 3-157）。

簡易調査の結果、舗装等に大きな損傷は見られなかったものの、実質的に供用され始めた時期が最近であること、これからの交通量の増大が見込まれることなどから、今後は継続的な点検・調査を実施することが必要であると考えられる。

| 地区 | 記号 | 判定 | 備 考 | 地区 | 記号 | 判定 | 備 考 |
|---|---|---|---|---|---|---|---|
| | M11 | × | ビード貫通き裂が発生。 | | Q6 | △ | 継続的な点検・調査の実施が望まれる。 |

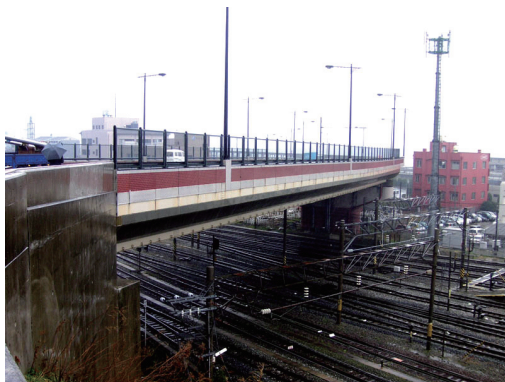
写真 4. 3-158 Q7 橋全景

Q7 橋は、北九州市の市道が JR 鹿児島本線を跨ぐ箇所に位置する単純箱桁橋である（写真 4. 3-158）。産業道路であるため、トレーラなどの大型車が多い。

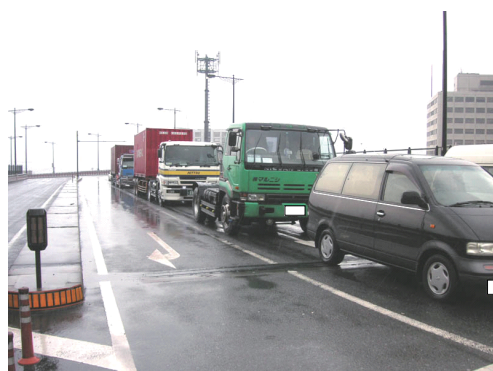
簡易調査の結果、路面の状態は良いが、主桁位置にわずかながら舗装ひび割れが見られた。本橋は交差点に位置しているが、交差点の分岐条件のために、第二車線に大型車の通行が集中していた（写真 4. 3-159）。また、排水枥がモルタル成分の流入により閉塞しており、排水機能が低下している（写真 4. 3-160）。

写真 4. 3-159 第二車線への交通集中

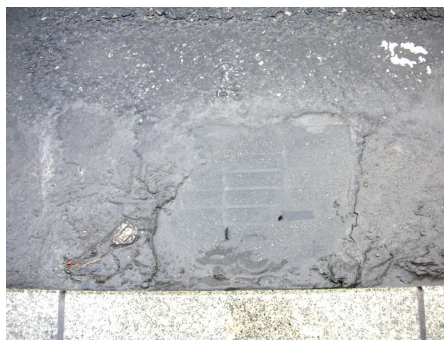
写真 4. 3-160 排水枥の閉塞状況
