**平成 20 年（2008 年）岩手・宮城内陸地震建築物被害調査報告**

Report of the Building Damage by the 2008 Iwate-Miyagi Nairiku Earthquake

**平成 20 年 7 月 24 日岩手県沿岸北部の地震建築物被害調査報告**

Report of the Building Damage by the 2008 Iwate-Ken Engan-Hokubu  
Earthquake

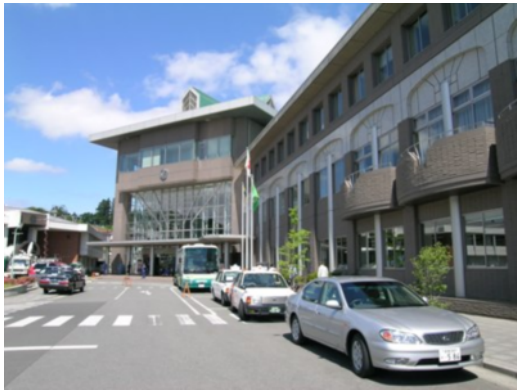
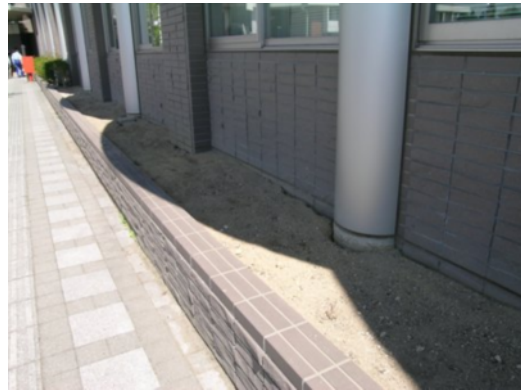
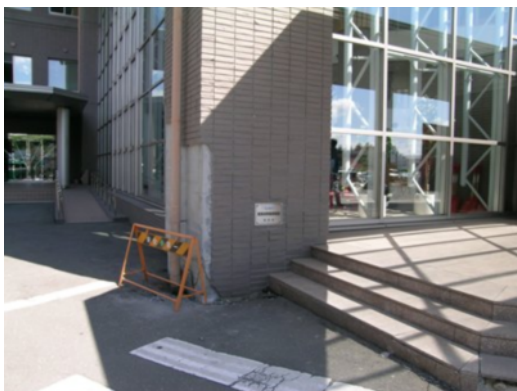
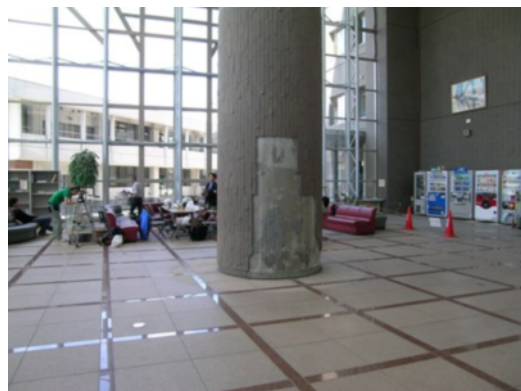
図-2.3.1 A建築物被害状況

栗原市築館のA建築物では、建築物周囲の間隙（5 cm程度）、内外の柱仕上げ材（タイル）の落下、内装亀裂等の軽微な被害が確認された（図-2.3.1）。

(b) 建築物脚部の地盤との隙間

(c) 外装タイルの剥落

(d) 内部柱の仕上げタイル剥落

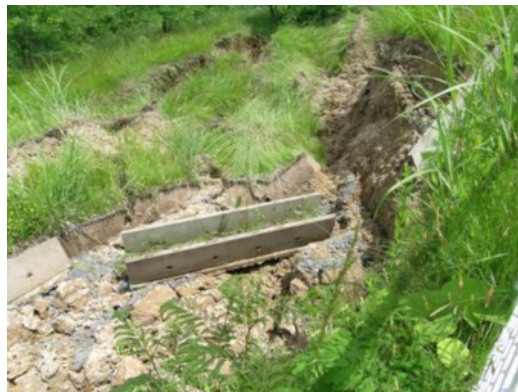
校庭の南側で法面の崩壊があり、校庭に亀裂が生じていた（図-2.3.3）。また、体育館の西側に隣接する木造建物の2階東側部分のサッシに脱落が生じていた（図-2.3.4）。

図-2.3.3 B小学校校庭南側の法面崩壊

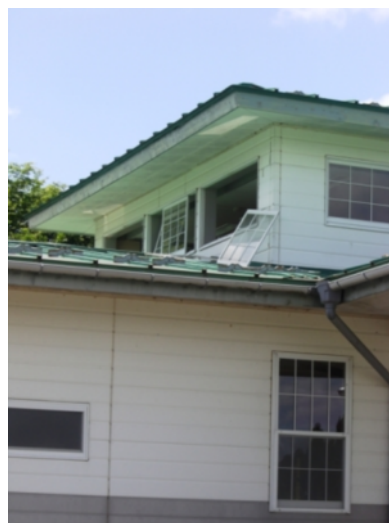
図-2.3.4 B小学校に隣接する木造建物の2階サッシの落下

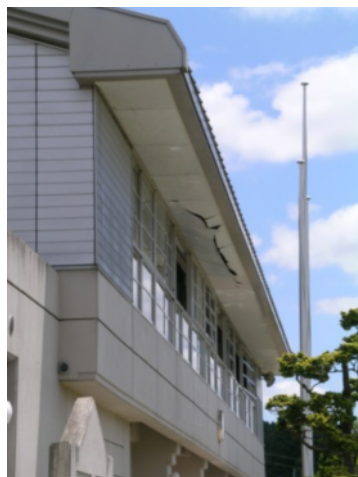
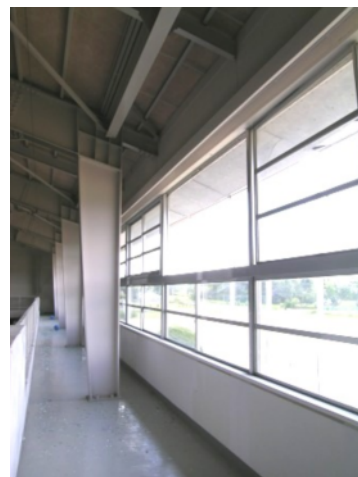
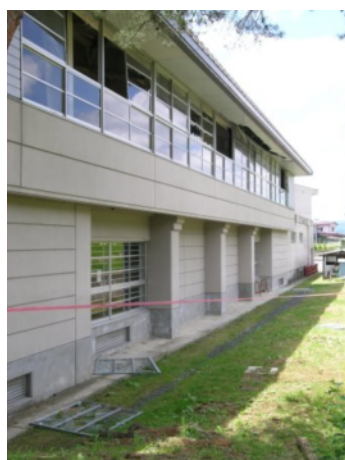
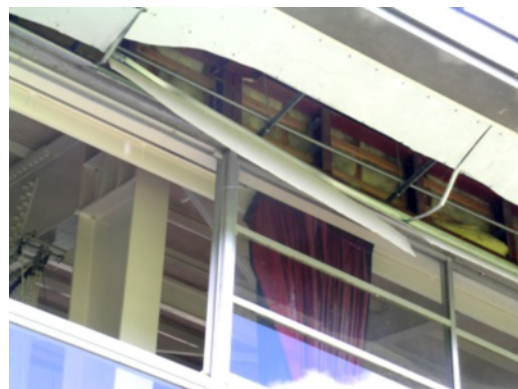
図-2.3.6 C小学校体育館の被害状況

栗原市栗駒稲屋敷にあるC小学校（図-2.3.5）では、体育館（1階RC造、2階鉄骨造）において、窓ガラスの破損、軒天のケイ酸カルシウム板の落下、吊照明の基部のゆがみ等の被害があった（図-2.3.6）。体育館は応急危険度判定では危険と判定されている。

窓ガラスの破損及び軒天の外装材の落下は、南北両面で同様に発生している。3年前の地震（平成17年宮城県南部地震と思われる）においても同様の被害があったとのこと。サッシの上部は、軒のH形鋼には直接取り付けられておらず、軒先に設けた軽量鉄骨下地の垂れ壁につながっており、当該部分の面外剛性の不足によりサッシ上部が面外に振動したり、軒裏の金具が大きく変形した結果、これらの被害につながったと推定される。

(a) 南側被害状況

(c) 北側被害状況

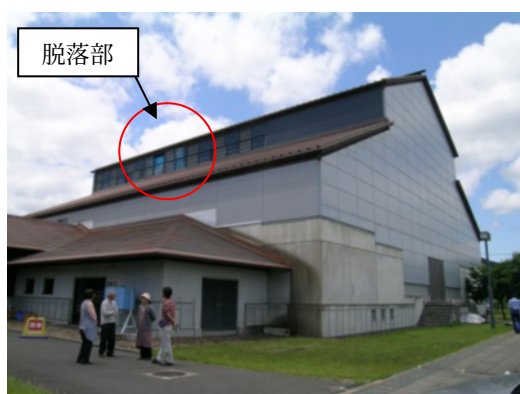
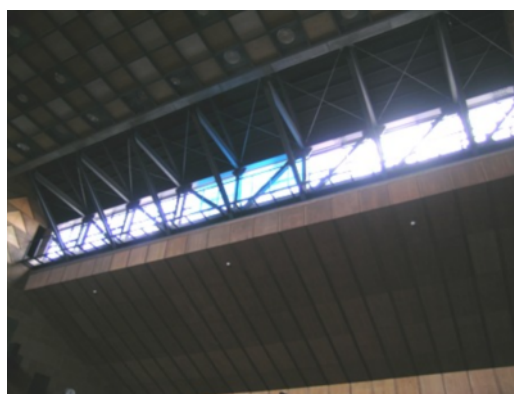
図-2.3.7 D建築物被害状況

栗原市栗駒岩ヶ崎にあるD建築物において、南側高窓のサッシの脱落の被害があった（図-2.3.7）。応急危険度判定では要注意の判定である。D建築物は体育館（練武場）として利用されており、高窓が設けられた部分を鉄骨トラスとして張り間方向に大きなスパンを飛ばしており、振動による変形があったものと推定される。構造的に対称に高窓が設けられている北面ではサッシの脱落等の被害は確認されなかった（図-2.3.8）。

(a) D建築物外観及び南側脱落部

(b) 高窓部分内部鉄骨トラス

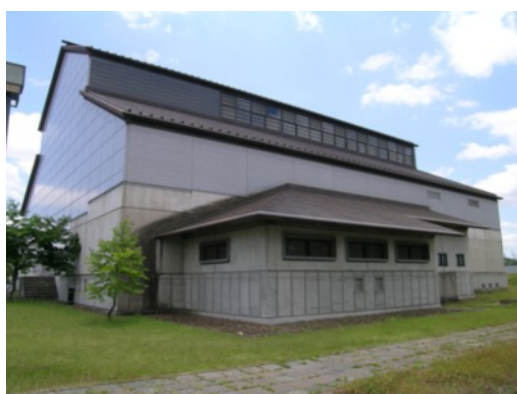
図-2.3.8 D建築物北面（高窓に被害なし）

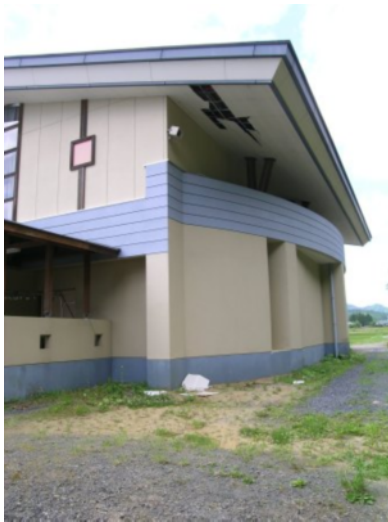
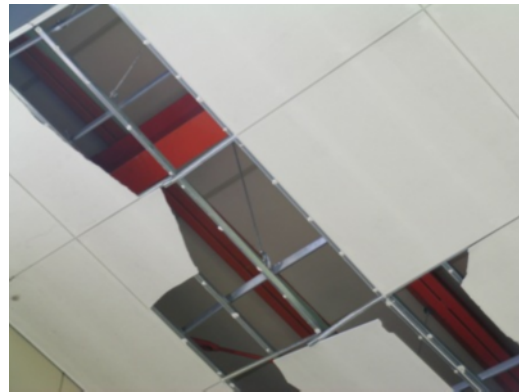
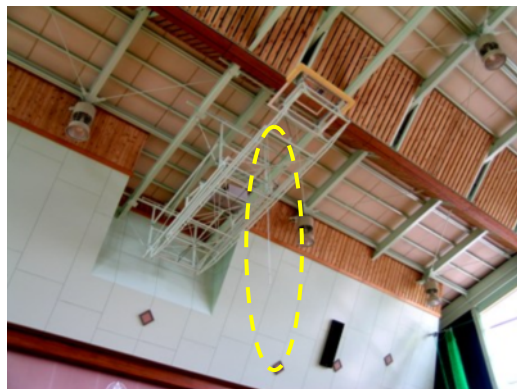
図-2.3.10 E小学校体育館被害状況

コミュニティホールは、下部が鉄筋コンクリート造で小屋組は木造である。木造小屋組部分に設けられた高窓の1か所でサッシの脱落（図-2.3.9）があった。体育館は鉄骨造で、けた行方向端部には比較的大きな軒の出があり、4隅のうち一か所で軒天のケイ酸カルシウム板の落下があった。また、天井2か所に取り付けられたバスケットゴールのフレームを構成する斜材の接合部が破壊して、一台では斜材1本が脱落、もう1台では斜材1本が垂れ下がる被害があった（図-2.3.10）。

(a) 軒天外装材落下

(b) 軒天外装材落下部分詳細

(c) バスケットゴール損傷（斜材が垂れ下る）

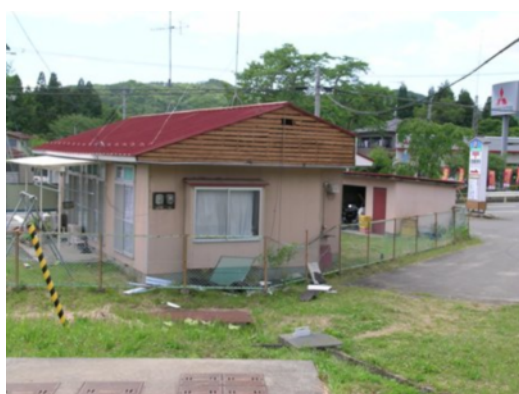
栗駒松倉、栗駒沼倉の両地区では、道路から見る限り住宅の被害が軽微であるが、窓ガラスの損傷、外壁仕上げの剥落（図-2.3.11）、屋根瓦のずれなどが散見された。

図-2.3.11 栗駒松倉地区の住家被害（妻壁仕上げ剥落）

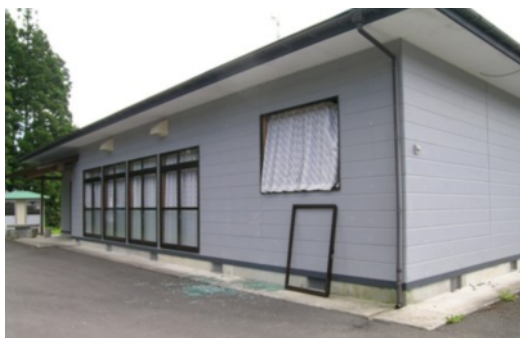
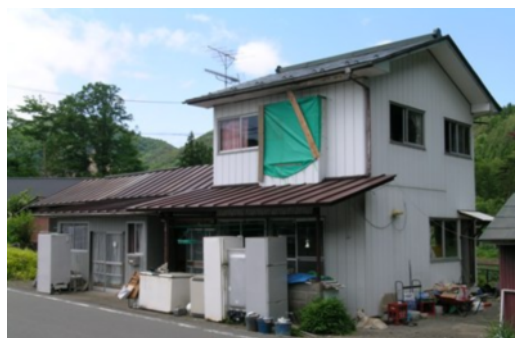
図-2.3.12 栗駒沼倉地区の住家被害（1）

栗駒沼倉上滝の原にあるF建築物では窓サッシの脱落があり、その向かいの2階建て木造住宅で窓の損傷がありシートが張られていた（図-2.3.12）。また、これと隣接する伝統的構法の住宅では、サッシの脱落、土壁の剥落等の被害があったが、残留変形は小さく、木造躯体の損傷は確認されなかった（図-2.3.13(a)～(c)）。また、同敷地内で礎石の上に土台を流した小屋で、壁量が多いこともあり、土台から上が滑動したのみで上部構造の被害がほとんどない建物もあった（同図(d)）。また、その近隣では、補強鉄筋の入っていないと見られるブロック塀の倒壊（図-2.3.14）や、石碑の基部を囲む擁壁の崩壊、水路際の地盤の沈下（2～3 cm程度）（図-2.3.15）が確認された。

(a) 建築物F（窓サッシ脱落）

(b) 住宅の窓の損傷

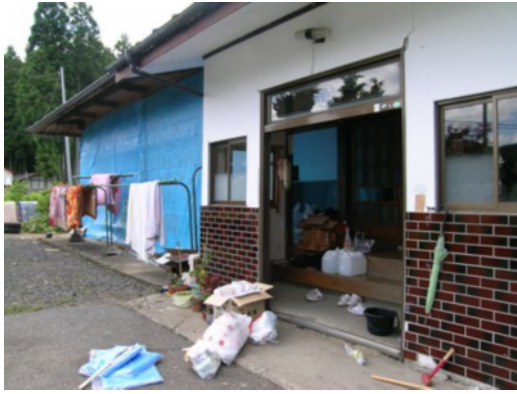
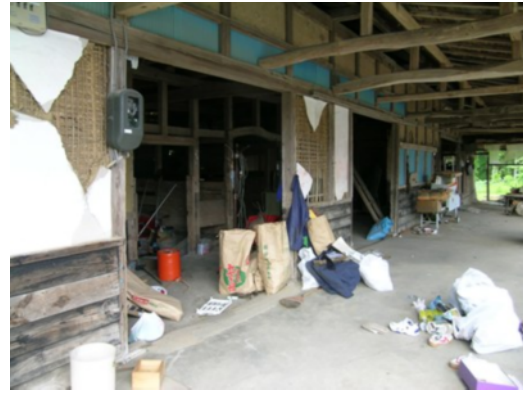
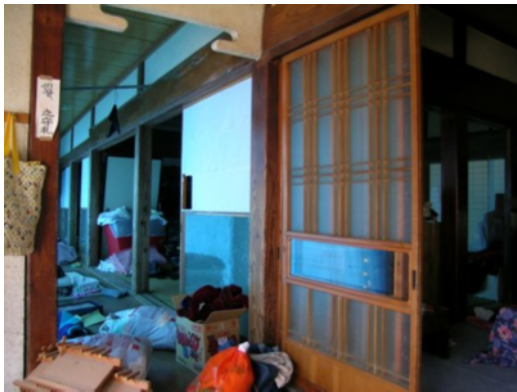
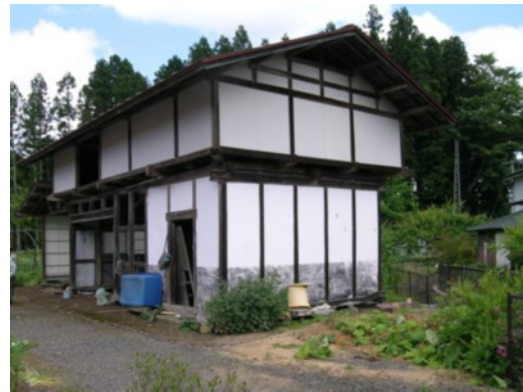
図-2.3.13 栗駒沼倉地区の住家被害（2）

(a) 外壁損傷及びサッシの脱落

(b) 同住宅牛小屋の土壁剥落

(c) 同住宅内部（特に躯体損傷なし）

(d) 隣接する小屋（滑動してほぼ無被害）

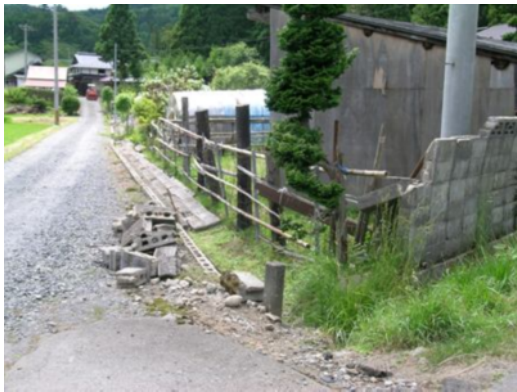
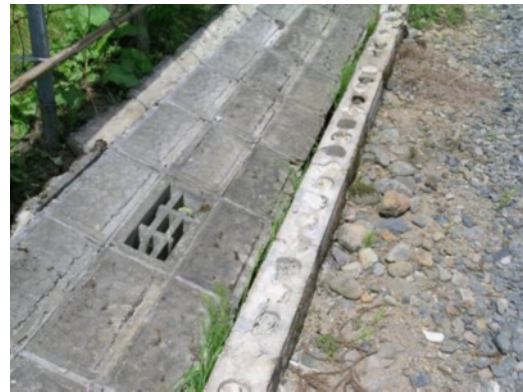
図-2.3.14 栗駒沼倉地区の住家周辺の被害（ブロック塀）

(a) ブロック塀の倒壊

(b) 同詳細 鉄筋は見当たらない

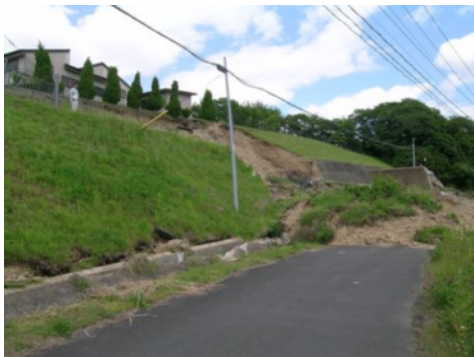
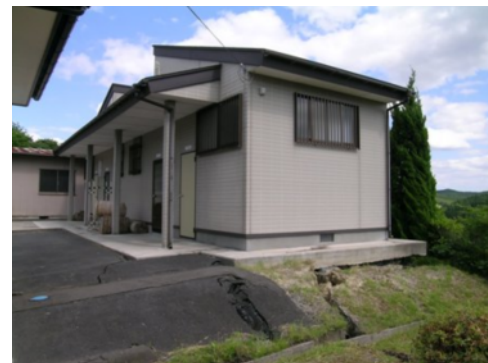
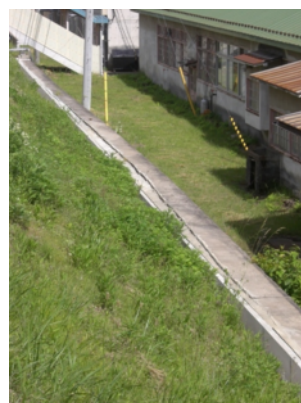
図-2.3.16 G工業高校敷地周辺の被害

栗原市鶯沢のG工業高校では、敷地南側斜面の盛土擁壁で大規模な崩壊があり、擁壁上部の敷地で地盤に幅10cm程度の亀裂が1メートルほどの間隔で2箇所発生し、建物基礎下に隙間ができる状態となった（図-2.3.16(a)(b)）。敷地は切土・盛土によって4段に造成され、それぞれ盛土端部で軽微な地割れが見られた。また、最上段の擁壁頂部には、はらみ出しを生じていた（同図(c)）。体育館では妻面（西側）の窓ガラス1か所及び北面の窓ガラス1か所の破損、ステージ脇の2階天井板の一部落下があった（図-2.3.17）。

(a) 南側斜面擁壁の崩壊

(b) 南側斜面擁壁上部の建物（基礎下に地割れ）

(c) 北側最上段の擁壁頂部のはらみ出し

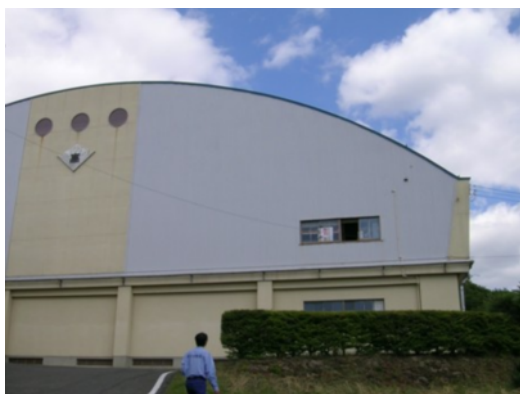
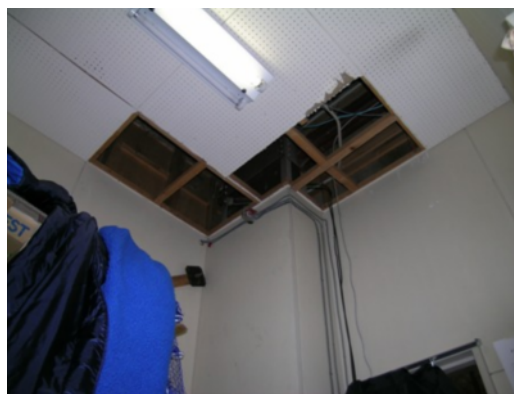
図-2.3.17 G工業高校体育館の被害

(a) 体育館妻面の窓ガラス破損

(b) ステージ脇2階天井板の落下

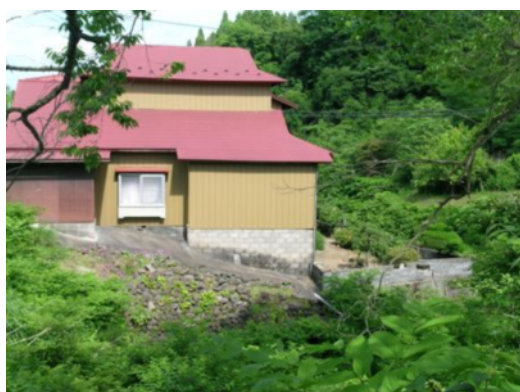
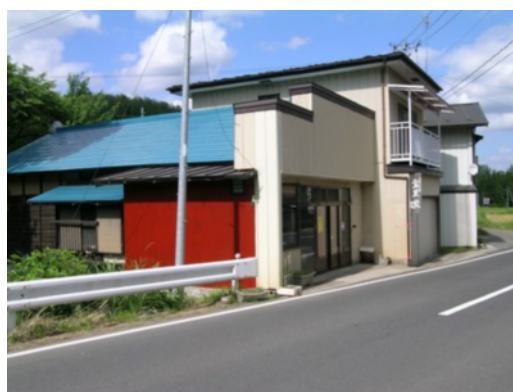
図-2.3.18 鶯沢地区の住家被害

鶯沢南郷の鉛川沿いの住宅で、川側の地盤の擁壁に亀裂が入り、応急危険度判定で要注意とされた例があった（図-2.3.18(a)）。川を挟んだ向かい側（西側）の町営住宅の敷地にも亀裂が認められた。道路対面（北側）の店舗併用住宅も要注意の判定であるが、外観上損傷等はなく、詳細は不明である（同図(b)）。

(a) 擁壁の亀裂があった住宅

(b) 向かいの店舗併用住宅（要注意判定）

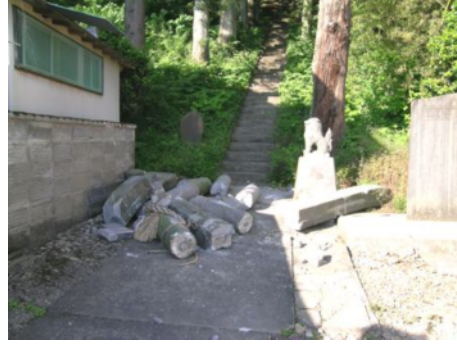
(b) 石造鳥居の倒壊

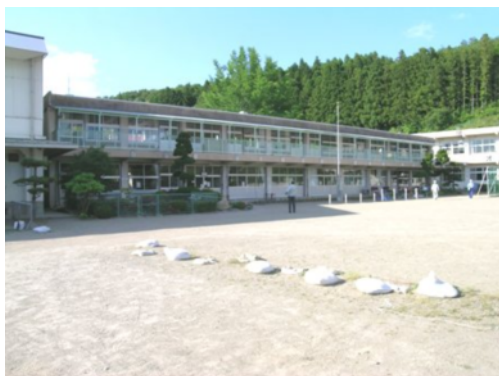
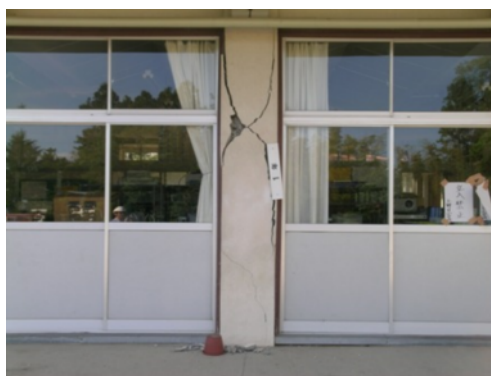
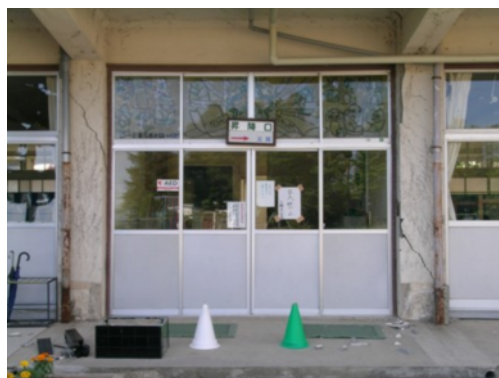
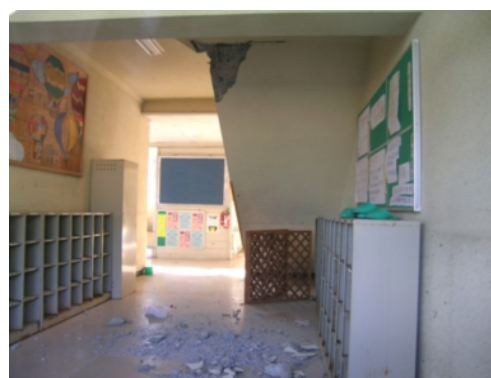
図-2.3.20 H小学校旧校舎の被害状況

旧校舎は昭和38年に建てられた鉄筋コンクリート造の校舎で、南面外部に面した1階柱11本中、少なくとも7本において、せん断ひび割れが確認された。内部では、階段周り、及び2階の柱にも損傷が認められた（図-2.3.20）。

(b) 1階柱のせん断破壊

(c) 1階出入口脇の柱の損傷

(d) 1階階段上部の損傷

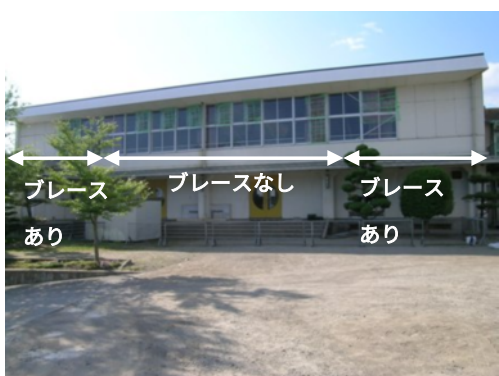
また、体育館は昭和51年に建てられた下部鉄筋コンクリート造、上部鉄骨造の体育館で、鉄骨造部分について、桁行方向に関してはブレースを両端部の架構のみに配置する設計であったが、これらのブレースが、すべての位置（計4箇所）において、座屈及び端部接合部の破壊を生じていた。また、両けた面（南面、北面）での窓ガラスの破損、北面の一部で内装面材の剥離、北側（2か所）及び西側（1か所）の一部軒天の落下等の被害が、確認された（図-2.3.21）。

(a) 体育館外観及びブレース配置

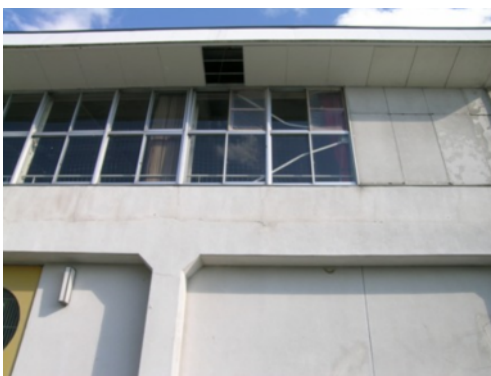
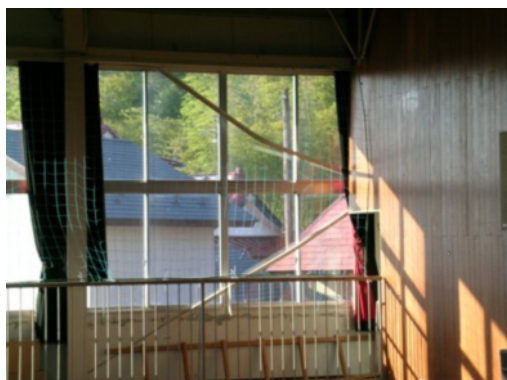
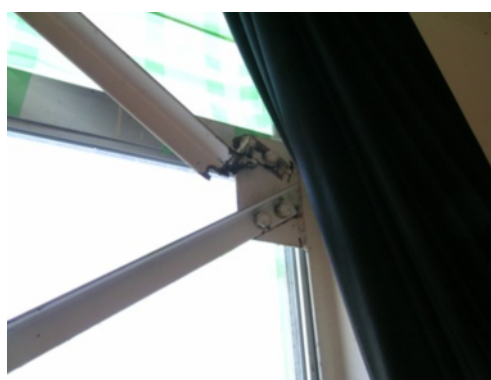
図-2.3.21 H小学校体育館の被害状況

(b) 軒天落下及びブレース座屈

(c) ブレース座屈（内部より）

(d) ブレース端部接合部の破壊

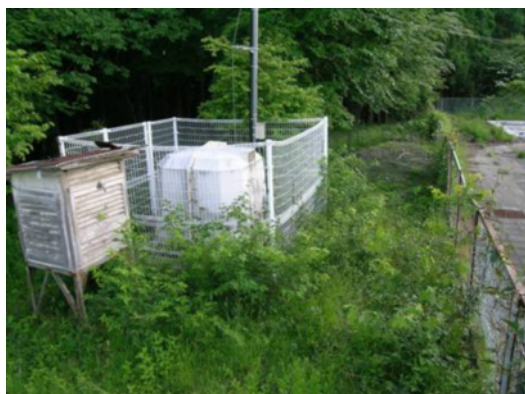
本震直後に公開された被災地域の加速度記録を用いた解析では、ごく短周期を除き、基準法の要求レベルを下回る応答であったが、独立行政法人防災科学技術研究所の強震観測網K-NETの観測点のうち、鳴子（MYG005）の記録については、周期2秒～4秒までで基準法の2倍（最大）程度の応答を示していた。そこで、MYG005観測点（鬼首地区）の設置状況確認を行った。観測点は旧中学校敷地南のプール脇にあり（図-2.3.22(a)(b))、観測点のさらに南側に10m程度離れた位置からは、南西方向に下り坂となる傾斜地となっている。

(a) K-net鳴子観測点（鬼首）左は傾斜地となる

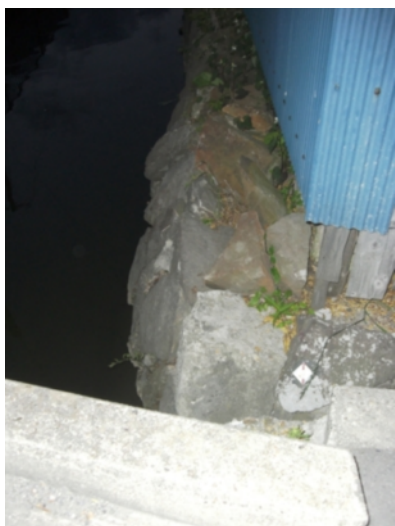
また、市役所西側の水路際の高さ1m程度の石積み擁壁にはらみ出し、モルタルのはがれが見られた（図-2.3.25。今回の地震によるものか不明）。

(a) 擁壁はらみ出し

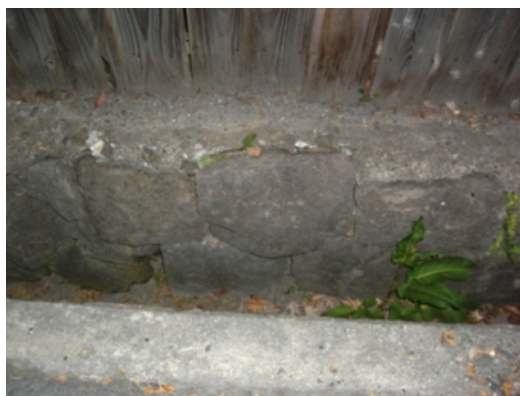
(b) 擁壁モルタルはがれ

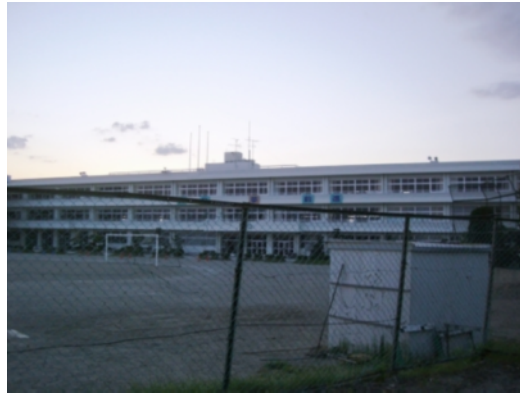
図-2.3.26 I 中学校新校舎外観

大崎市古川の I 中学校においては、R C 造 3 階建ての新校舎（築年不明）の東側妻壁脚部にごく軽微な破損が見られた（図-2.3.26、図-2.3.27(a)）。また、現在は使用されていない木造 2 階建ての旧校舎（築年不明）の棟瓦の落下が見られた（図-2.3.27(b)）。

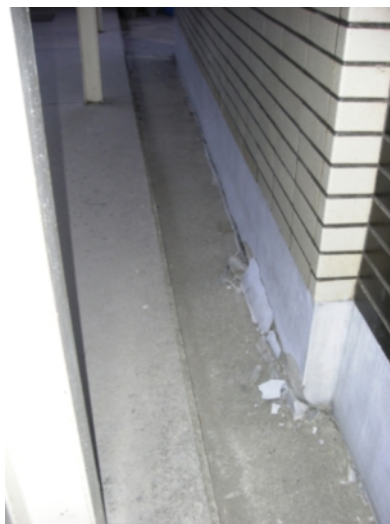
(a) 新校舎東側妻壁脚部の破損

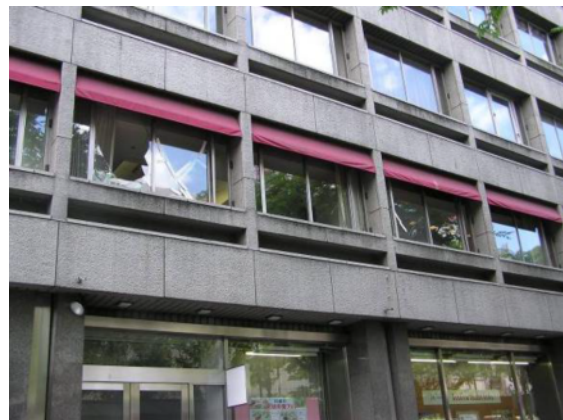
- ・今回の地震による被害は、窓ガラスの破損、内装間仕切りRC壁のひび割れ、エキスパンションジョイントの被害、タイルの剥落等である。避難階段周辺以外は構造体は仕上材で覆われており、確認した範囲では構造体のひび割れ等は見られなかった。
- ・破損落下のあった窓ガラスは、現地調査時にはガラスを取り外して開口を合板で塞いであった。被害としては、はめころし窓に硬化性パテでとめたガラスが2階で3枚（図-4.3）、4階で1枚割れたとのことであり、全体でガラスを28枚取替えたとのこと。平成9年の耐震改修の際に補強を行った3階はガラスの破損は見られなかった。

- ・過去の地震被害については、1978年の地震で窓ガラスが割れ、2003年の地震で窓ガラス1枚にひびが入ったとのことであり、2005年の地震では窓ガラスに被害が出た記憶はないとのこと。今回被害のあった窓ガラスは竣工時からのものであり、ガラスを取り外した際、ガラスをとめていたパテは非常に硬化していたとのこと。

図-4.3 2階窓ガラスの被害状況（仙台市提供）

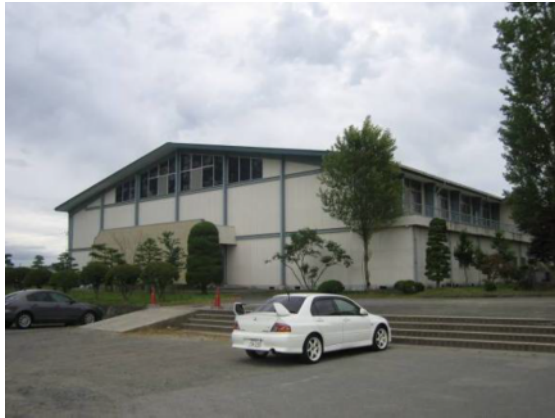
- ・竣工年不詳。中学校の体育館。
- ・ほぼ南北方向の桁行方向に7スパン、東西の張間方向6スパンのS造体育館。主屋西側に下屋がある。L形鋼によるブレースが桁行方向の両隅2スパンと真ん中1スパンの計3スパンに入っている。
- ・応急危険度判定で「危険」と判定されており、現地調査時には立入禁止であった。
- ・今回の地震による被害は、柱脚部コンクリートの亀裂、引き違い窓や出入り口ドアのガラスの破損等が見られた。被害は下屋のない東側桁行構面に集中していた。
- ・下屋がない側の桁行方向のブレースが全て座屈していた（図-4.8）。下屋側の桁行方向のブレースには座屈は見られなかった。

図-4.6 B建築物外観（北西方向より）

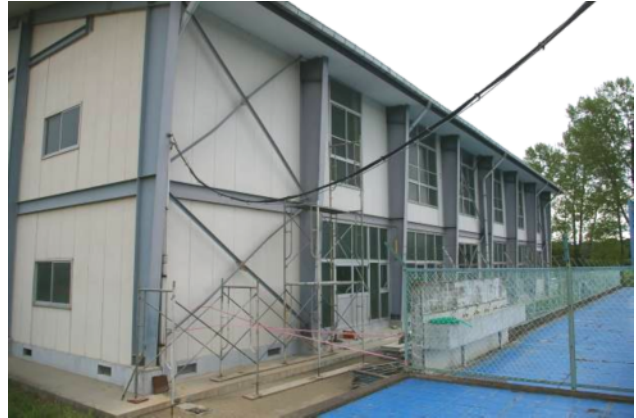
図-4.7 ブレースが座屈した東側桁行構面

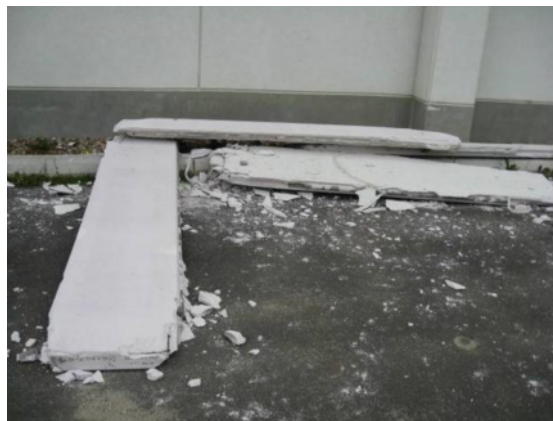
- ・平成4年竣工の小学校体育館。1階はRC造、2階はS造。規模は、桁行方向は6スパン33.6m、張間方向は4スパン20.2m。ブレースは張間方向、桁行方向とも両端のスパンに入っている。
- ・外壁はALCパネル縦壁挿入筋工法。妻壁は、西面は無開口、東面は中央部及び両端に開口がある。
- ・今回の地震の被害としては、外壁のALCパネルの脱落等が見られた。
- ・西面の妻壁中央部のALCパネルが4枚脱落した（図-4.10～12）。パネル下端の挿入筋と下地鉄骨の溶接部分が損傷していた。建物内ではアリーナのRC部に軽微なひび割れが見られ（図-4.14）、ブレースには損傷は見られなかった。

図-4.11 脱落したALCパネル

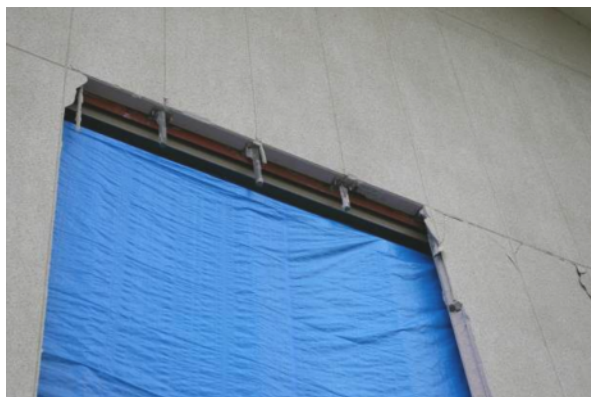
図-4.12 ALCパネルの上部取付け部

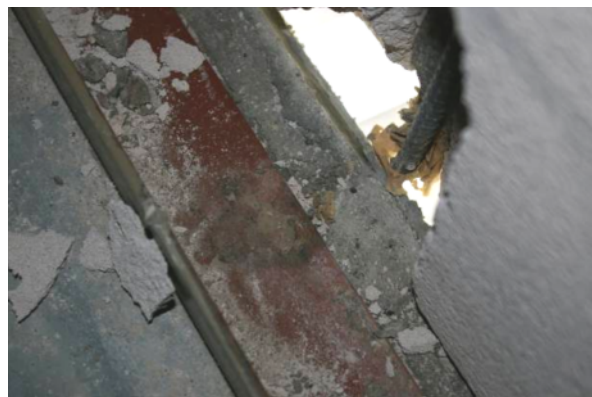
図-4.13 溶接跡の見られるALCパネル下端部

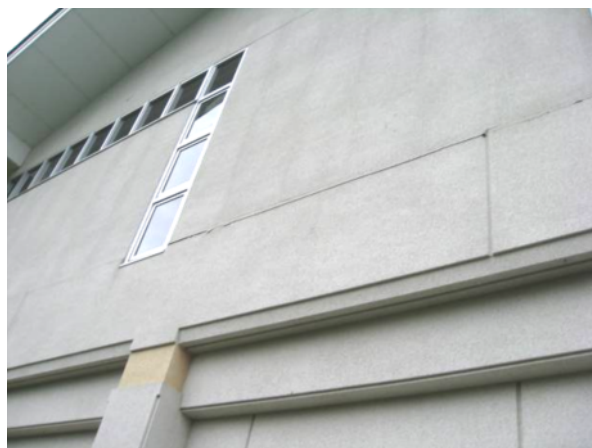
図-4.15 脱落部と反対側妻面のALCパネル

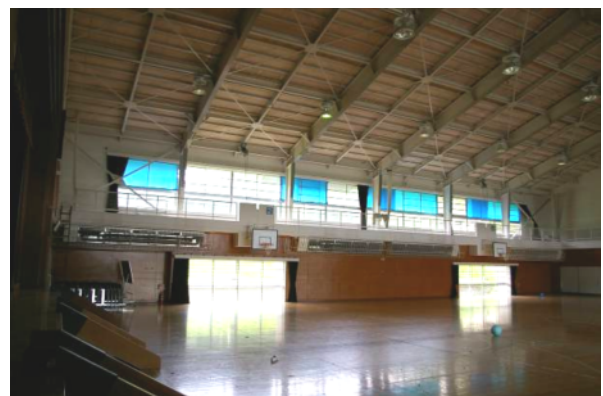
図-4.17 同内観

- ・今回の地震の被害としては、窓ガラスの破損・脱落、サッシ障子の脱落、ギャラリー箇所の柱脚部や手すり脚部の破損・脱落、軒天井の破損等が見られた。柱や屋根などの構造体には大きな被害は見られなかった。
- ・ギャラリー桁行方向の開口の上段の引き違い窓のサッシ障子が外れて落下するなどしていた（図-4.17）。学校関係者によると、ガラスが割れただけのものもあったとのことである。割れたガラスの破片を実測したところ、厚さは 2.75mm であった。

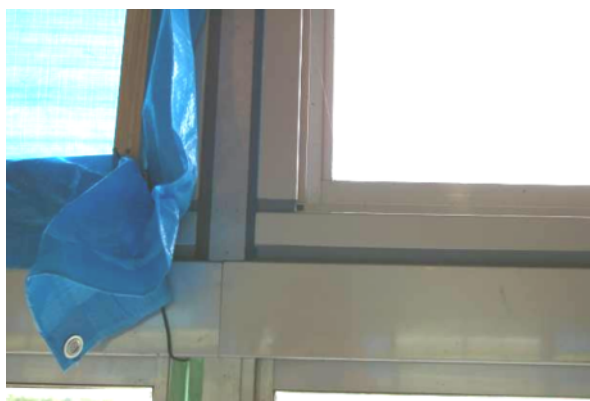
図-4.19 以前に改修したと思われる窓サッシ

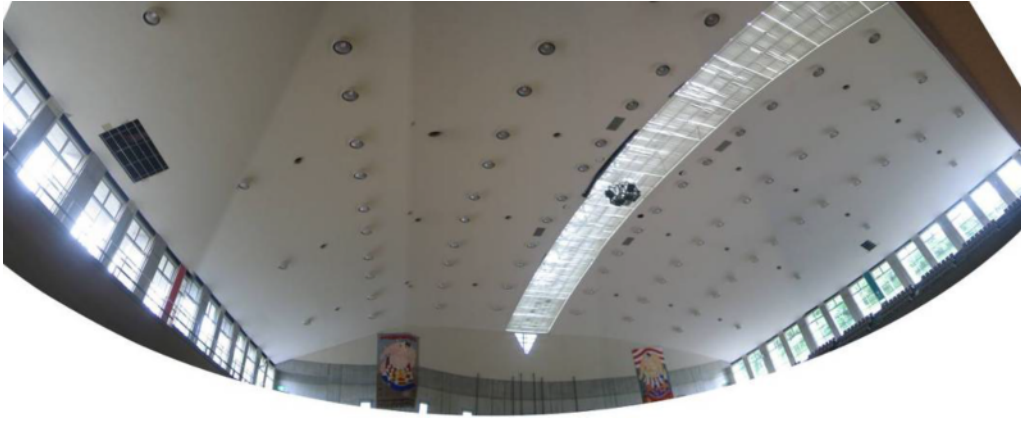
離れた部分)で板状に2箇所脱落していた(図-4.23)。

図-4.23 アリーナ内観(パノラマ合成による像の歪み等あり)

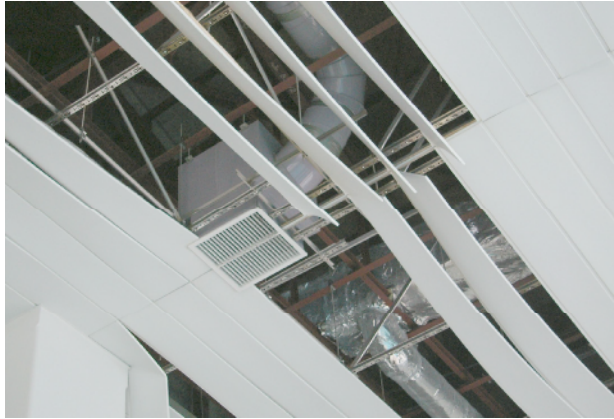
- ・屋内プールは屋根はS造、それ以外はRC造である。桁行方向7スパン34m、張間方向5スパン25mである。プール上部は棟部分にトップライトが設けられており、それ以外の箇所ははめ込み式の天井が水平方向に張られている。
- ・天井は、天井下地材に専用の金属下地材を取付け、そこに孔あきアルミパネルにグラスウールを裏打ちしたパネルをはめ込んだり、ねじでとめ付けたりしている（竣工図面には“天井アルミ吸音パネル張り”と表記されている）。トップライト下部の立ち上がり壁は天井と同じパネルで張られている。
- ・プールの天井のパネルが妻面近くで多く外れており、トップライトに続く立ち上がり壁のパネルが外れていた（図-4.30）。
- ・落ちかけているパネル（図-4.31）やプールサイドに積み重ねられていたパネルを見たところ（図-4.33）、専用の金属下地材への取付けは、ねじ止めによると思われる箇所もあるものの、はめ込みのみの箇所が多かった。パネルが脱落した箇所の天井裏を見たところ（図-4.32）、天井下地材に斜めの振れ止めが設置されていた。

図-4.32 天井裏の状況

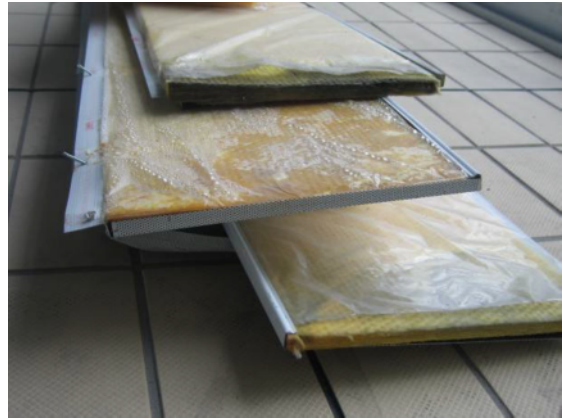
図-4.33 プールサイドに重ねられたパネル

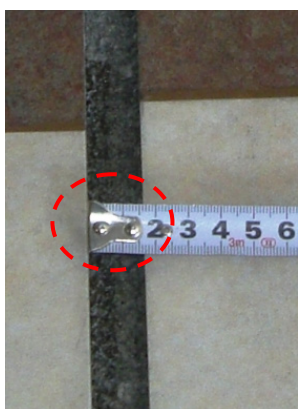
目視調査の結果、図-5.4.2及び図-5.4.3に示すとおり、エキスパンションジョイント（通路）床面内装には東西方向に1.5cm程度のずれが、免震建築物周囲のクリアランス保護用の蓋には、1cm程度の傷がみられた。さらに、入口ポーチの先端部の支承において、すべり跡と考えられる3～4cm程度のほこりの除去が見られた。免震層内の変位計は、単に免震層にグリッドの描かれた板を設置し、板の表面に接しないように上部構造から指示棒が固定されたもので、ヒアリングにあるような最大変位は確認できず、調査時の残留変位は、南西に2mm程度であった。本震直後の計測以降、余震で徐々に免震層が原点復帰したと考えられる。また、上部構造の外周部には、免震建築物のクリアランスに近づけないよう侵入防止柵が設けられていたが、免震部分と非免震部分との両方に脚部が緊結されており、

(b) 廊下内装のずれ  
（東西約1.5cm）

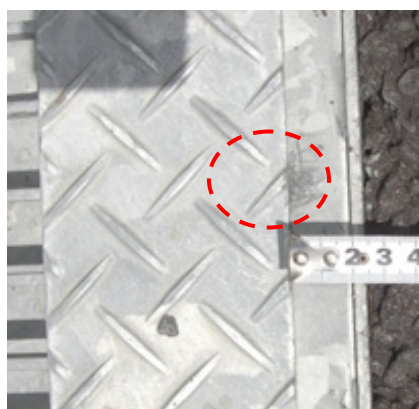
(c) クリアランス部蓋の傷  
（東西約1cm）

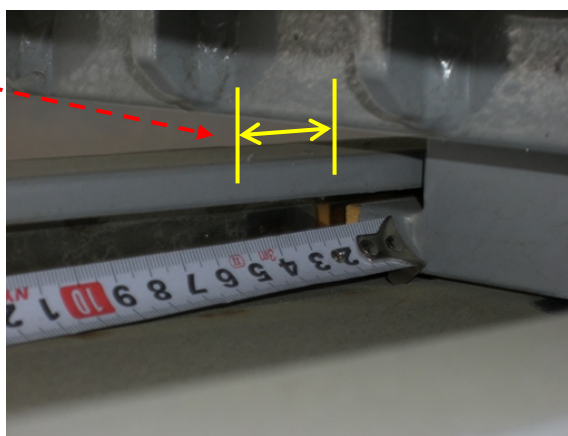
(e) 支柱内部すべり跡（南北約3～4cm）

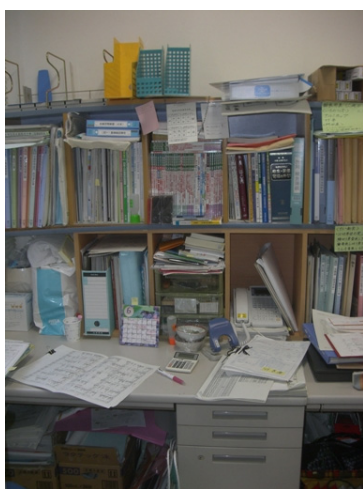
(a) 落下のあった書棚（非免震棟）

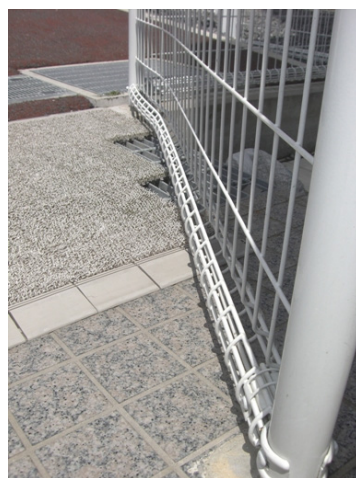
(b) 侵入防止柵のゆがみ

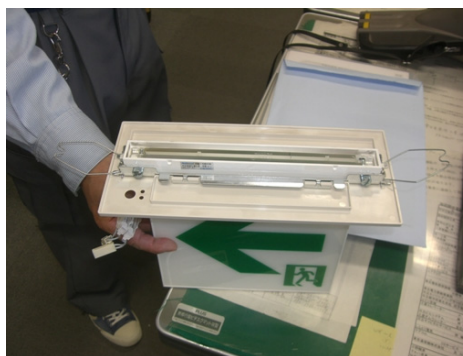
- a) 本震時は休診日であったが、機器等の点検が行われており、20名程度の作業者がいた。
- b) 病院は10分停電した後復電した。
- c) 屋内では立ち上がるには不安があり、普通に歩くことは困難だった。本震時に外を見たところ他の建築物は細かく激しく揺れているのが見えた。
- d) 建屋内に構造・非構造を含め被害はなく、5階西側EV前の一箇所のみ、天井に取り付けられた誘導灯（はめ込み式）の落下があった（図-5.4.5）。

図-5.4.5 落下した誘導灯

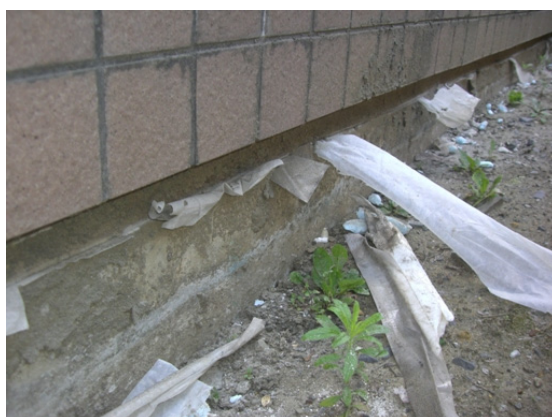
図-5.4.7 フィルム状シートのはみ出し（東側外周部）

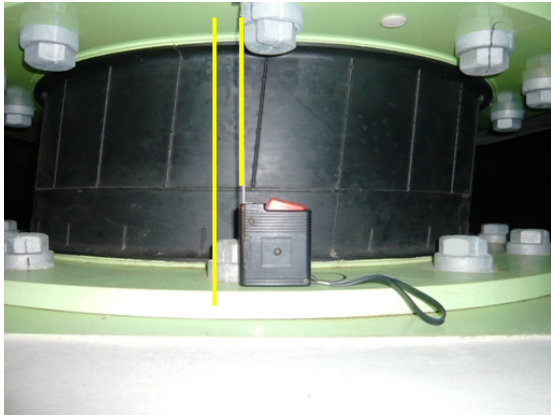
(a) 外周部 (約2.5cm)

図-5.4.8 積層ゴムの残留変位

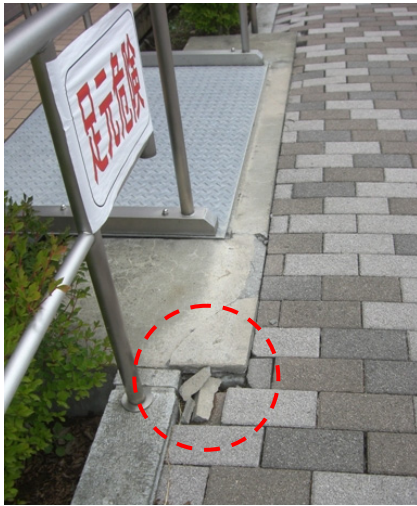
その他クリアランス周りにおいて、犬走り下面シール材によると見られる破損（図-5.4.9）や、躯体から外につながる配管の基部カバーの損傷・脱落（図-5.4.10）、周囲地盤の沈下及びそれによると見られる舗装ブロックの変状（図-5.4.11）があった。また、エキスパンション部周辺では、カバーの衝突等によるものと見られる損傷や金属柵の傾斜の被害（図-5.4.12）が見られた。

(a) タイルの乱れ

図-5. 4. 11 地盤変状による被害

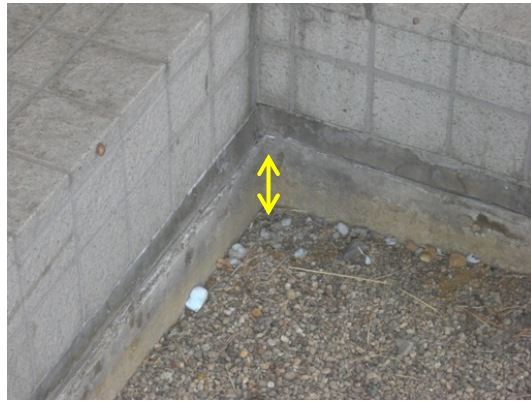
(b) 立上り部の露出（最大5 cm程度）

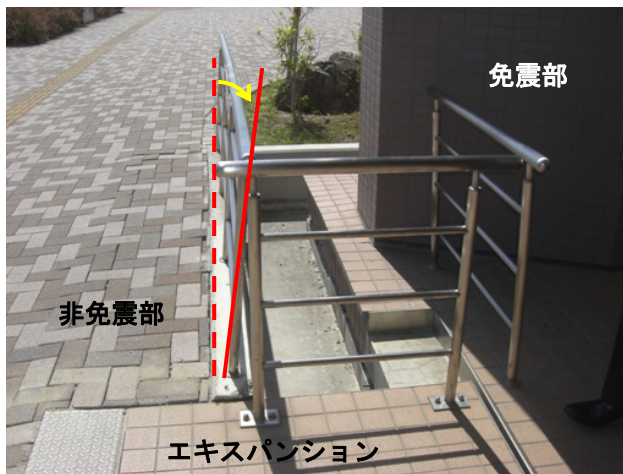
(a) 金属柵の傾斜

図-5. 4. 12 入口エキスパンション周辺部被害

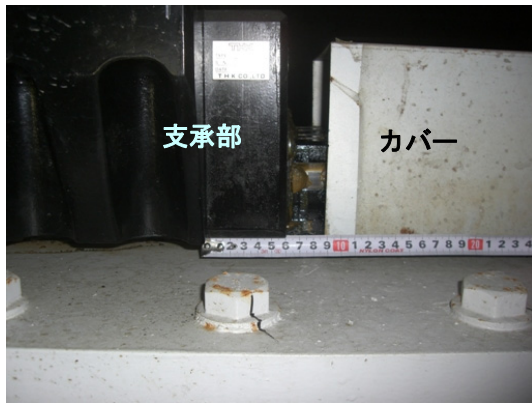
(a) X方向：北西

図-5.4.19 転がり支承カバーの離間

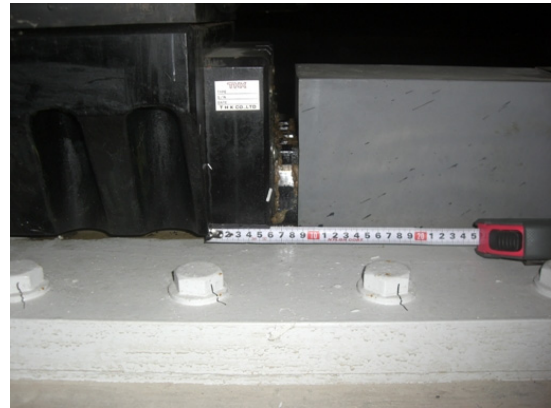
(b) Y方向：北東

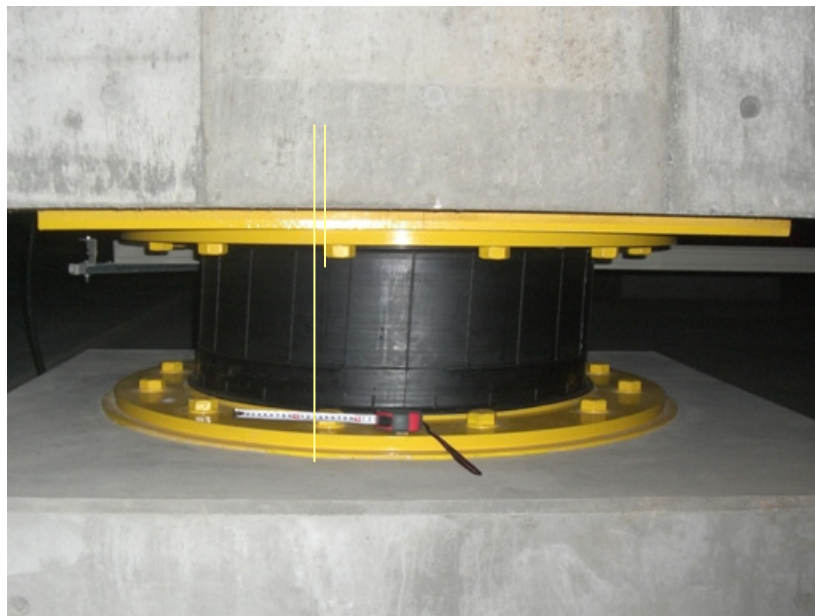
図-5.4.20 積層ゴム残留変位（X方向、2 cm程度）

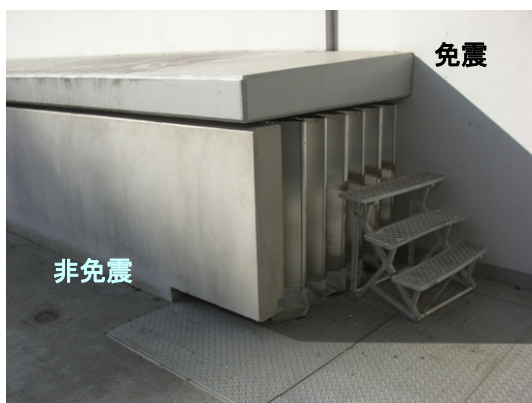
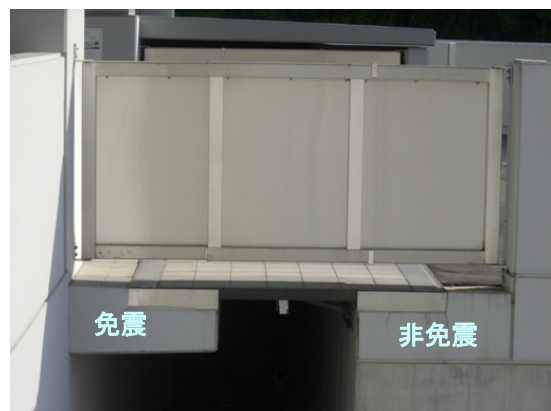
(a) 地下エキスパンション

図-5.4.21 エキスパンション（無被害）

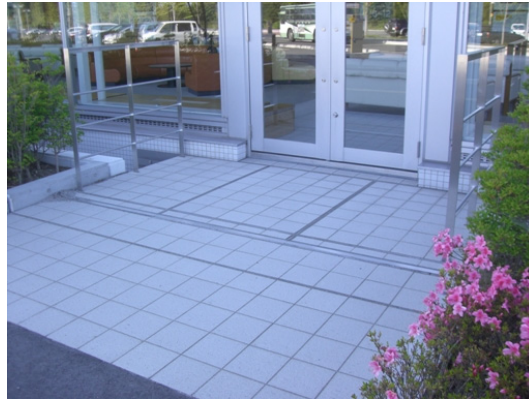
図-5.4.22 I 棟南東側出入口エキスパンション（無被害）

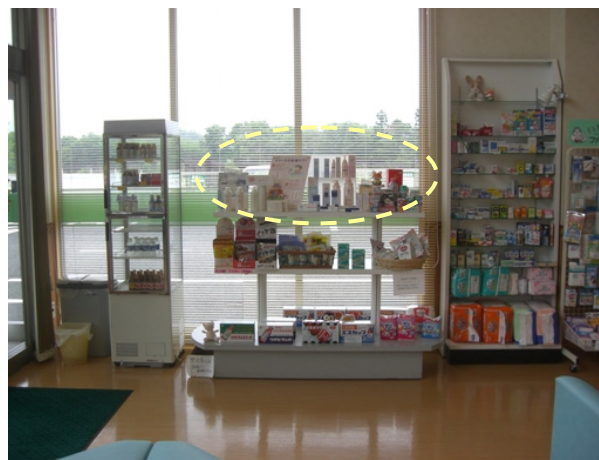
図-5.4.23 付近の薬局における被害箇所（最上段の商品が落下。調査時は復旧）

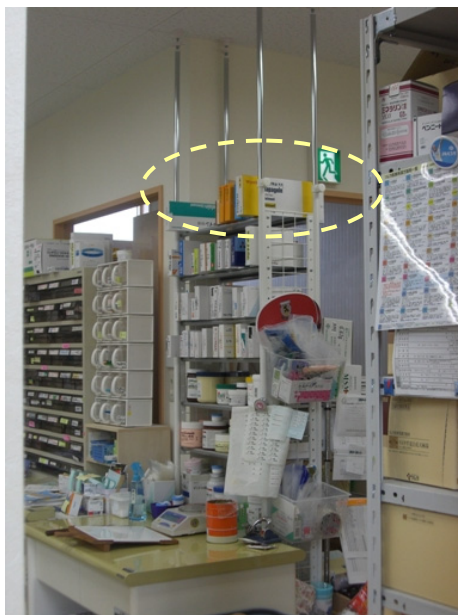
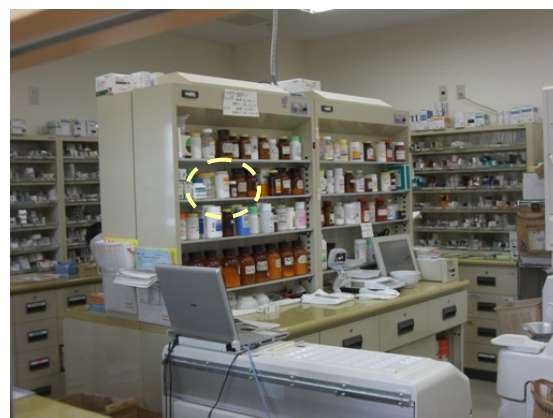
(a) 落下した紙箱

図-5.4.24 付近の薬局における被害箇所2（調剤室。調査時は復旧）

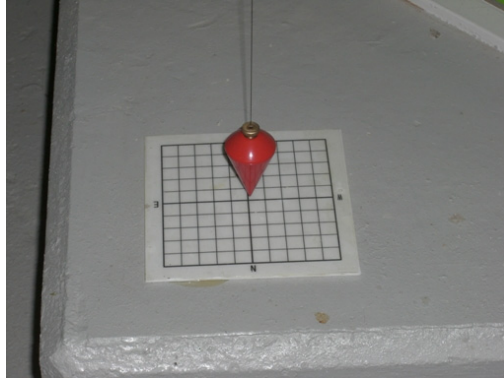
目視調査の結果、設置された下げ振り（図-5.4.26）が数ミリ原点から移動していたが、本震以前の状況は記録されておらず、今回の地震によるものか不明である。また、建築物の周辺でエキスパンションカバー付近において1cm程度の移動跡と見られる痕跡（図-5.4.27、東方向）が確認できた。

図-5. 4. 26 下げ振り設置状況（積層ゴム台座部分）

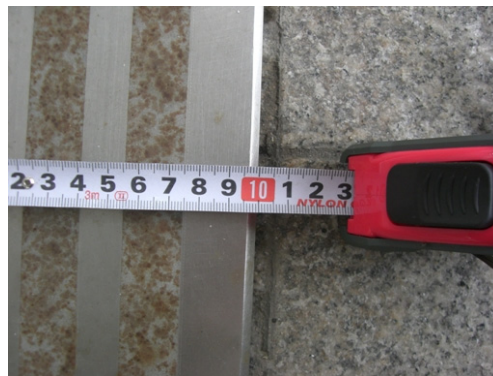
図-5. 4. 27 東側エキスパンションの移動跡（東西約 1 cm）

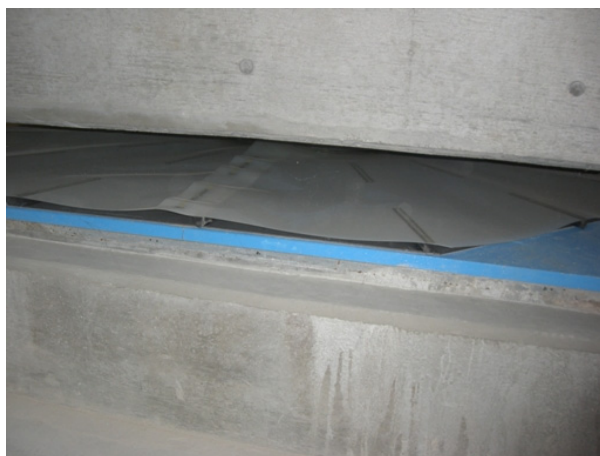
目視調査を行ったが、図-5. 4. 30に示すように弾性すべり支承のすべり面がビニール製のカバーで覆われている（等、免震層の内外で免震挙動の痕跡は確認できなかった。

図-5. 4. 30 弾性すべり支承のカバー

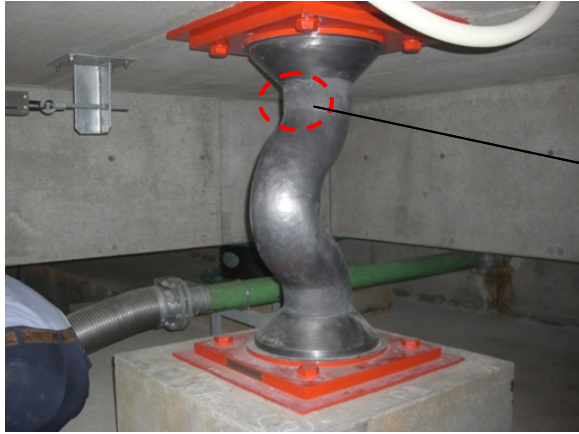
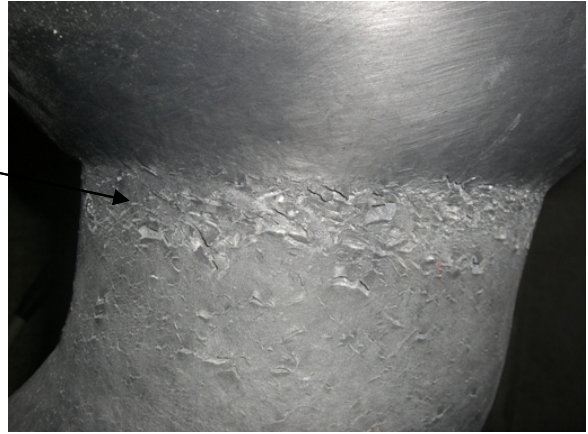
(a) 鉛ダンパー外観

- a) 地震直後の目視点検で積層ゴムのゴムカバーの脱落（図-5.4.35(d)）が見られた。現在はカバーを付け直している。
- b) 鋼材ダンパーの取り付け部分ががたついており、ボルト増し締め等の措置を講ずる予定である。
- c) 大臣認定の建築物であり、性能評価時の条件（一定以上の震度を経験した場合）に該当するため、免震部材メーカーが点検を実施した。鉛ダンパーについては部材特性の変化（エネルギー吸収性能の低下）の可能性があるが、メーカー撤退により代替品の調達が難しく、最終的に交換が必要かどうかについては、特性の変化を想定した上で改めて解析を行う等、免震建築物としての性能をトータルで評価した上で判断してもらいたい、と言われた。今後、学識経験者へ相談したいと考えている。

(b) 鉛ダンパー屈曲部のささくれ状の変状

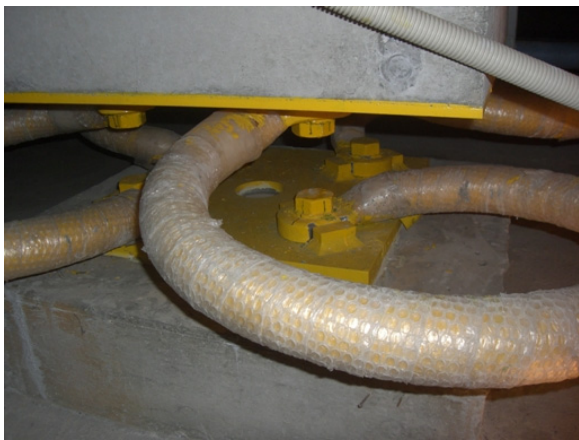
(c) 鋼材ダンパー及び塗料のはがれ

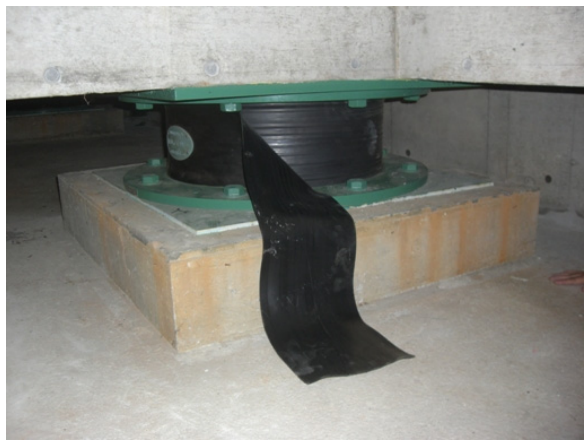
(d) 積層ゴム支承及びカバー脱落  
(本震直後の点検時の状況を再現したもの)

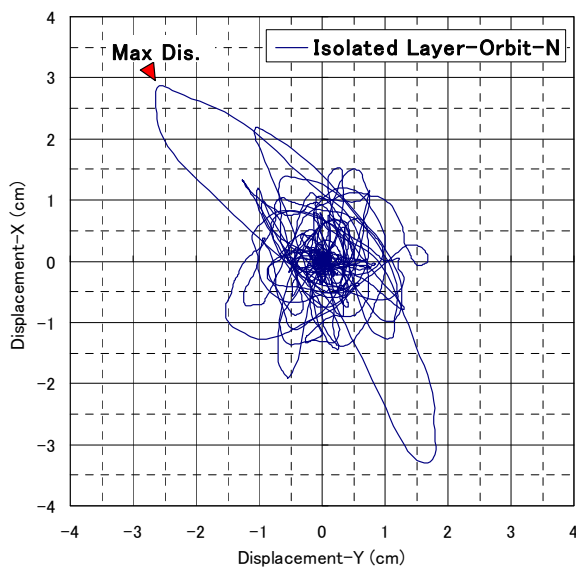
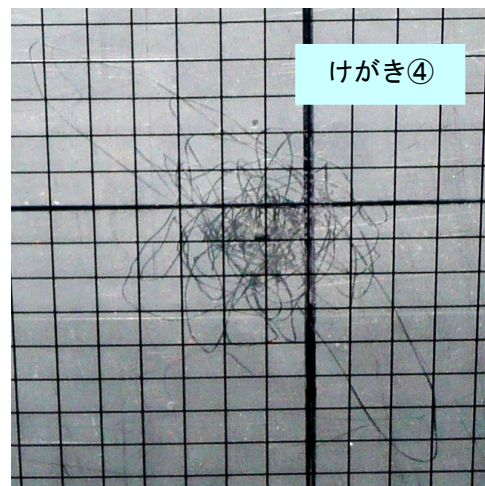
(b) N棟（左図：解析値・右図：5mmグリッドによる実測値）

図-5.5.9 免震層の水平変位の軌跡

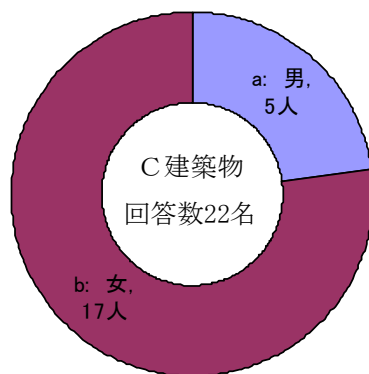
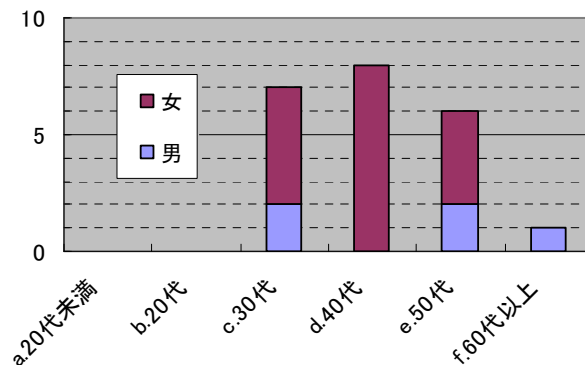
回答数22名の性別・年齢の内訳を図-5.6.5に示す。約3/4が女性という結果であったが、本震発生が診療日外の土曜日であり、時刻も8時43分ごろと比較的早い時間帯であったことから、回答者の多くは看護師等のスタッフであった(図-5.6.7参照)と考えられる。20代以下の回答はなく、60代以上の一名(監視スタッフ)を除き、30代～50代にほぼ均等に分布している。

図-5.6.5 回答者構成 (総回答数22)

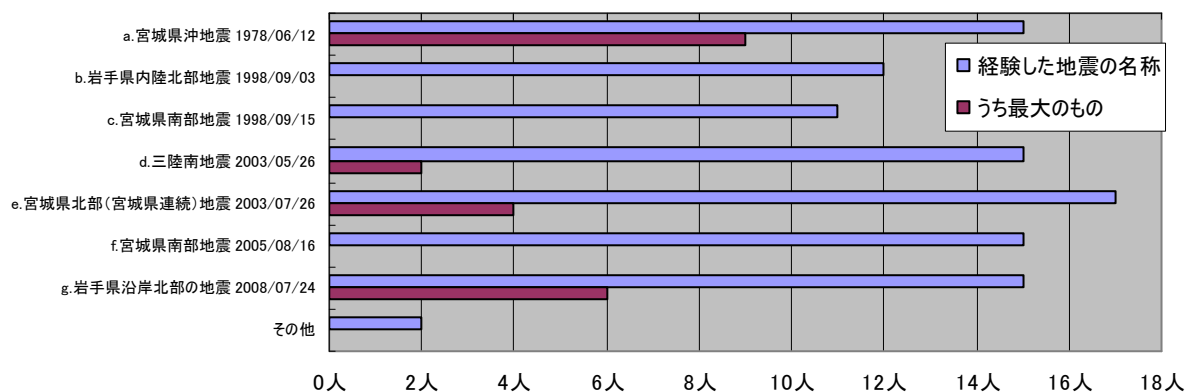
図-5.6.6に、回答者が過去に経験した被害地震（複数回答可）と、そのうち最大と感じたものの内訳を示す。すべての回答者がいずれかの被害地震を経験しており、最大と感じた地震としては、昭和53年（1978年）の宮城県沖地震を挙げる回答者が多かった。

図-5.6.6 過去に経験した被害地震

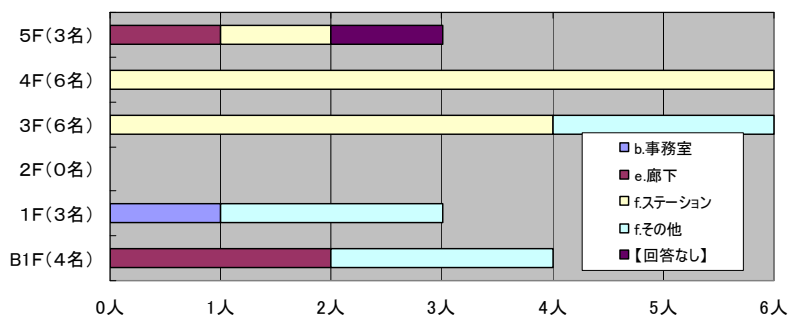
本震時の回答者の所在（階数別）を図-5.6.7に示す。回答のうち多く（17名、77%）がアンケート記入票では「f. その他」とされていた項目で、その大半は「ナースステーション」または「スタッフステーション」と記入されていた。これらは回答者の職種で呼び分けられているが室としては同じであったことから、別立ての項目（ステーション）としてまとめて示した。それ以外の「f. その他」の内訳は「調理室・救急外来処置室・救急処置室・病棟内・新生児室・厨房内」（各1）であり、「e. 廊下」と回答した3名を除きほとんどの職員は室内作業中であったと考えられる。

図-5.6.7 本震時の職員の所在

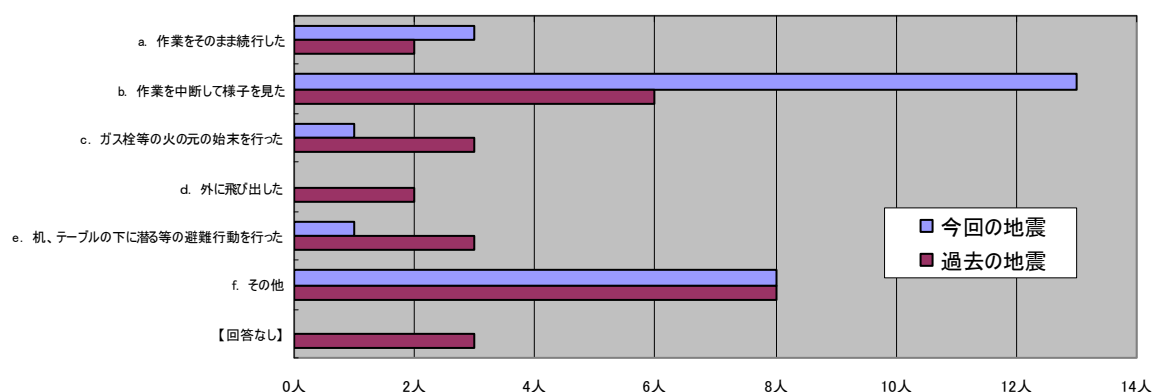
本震時及び過去の地震時の職員の行動を比較して図-5.6.8に示す。ここで「今回の地震」「過去の地震」とあるのは、それぞれ本震時（設問5：免震建築物内）及び(2)で示した過去に経験した最大の地震（設問13）を表している。今回の地震時の行動については、ほとんどの回答者が「a. 作業をそのまま続行した」や「b. 作業を中断して様子を見た」等の比較的余裕のある行動をとったのに対し、過去の地震においては「d. 外に飛び出した」や「e. 机、テーブルの下に潜る等の非難行動を行った」などの行動も多かった。今回の行動に余裕があったことは、「f. その他」の記入事項（表-5.6.2）にも現れていると考えられる。

図-5.6.8 地震時の行動

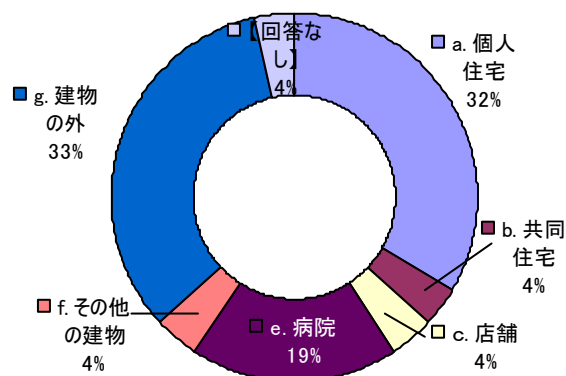
過去の地震時の回答者の所在（設問12）について図-5.6.9に示す。過去地震時の所在として最も多かったのは「g. 建物の外」である。建物としては、個人住宅（木造）と病院が多かった。

図-5.6.9 過去の地震時の所在
