**平成 20 年（2008 年）岩手・宮城内陸地震建築物被害調査報告**

Report of the Building Damage by the 2008 Iwate-Miyagi Nairiku Earthquake

**平成 20 年 7 月 24 日岩手県沿岸北部の地震建築物被害調査報告**

Report of the Building Damage by the 2008 Iwate-Ken Engan-Hokubu  
Earthquake

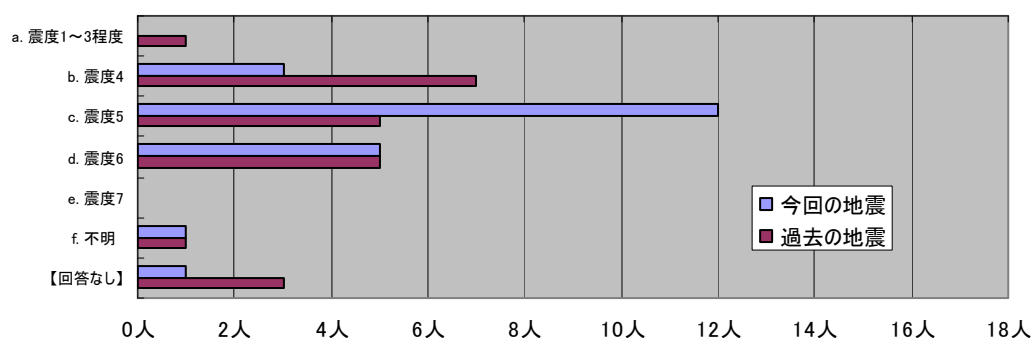
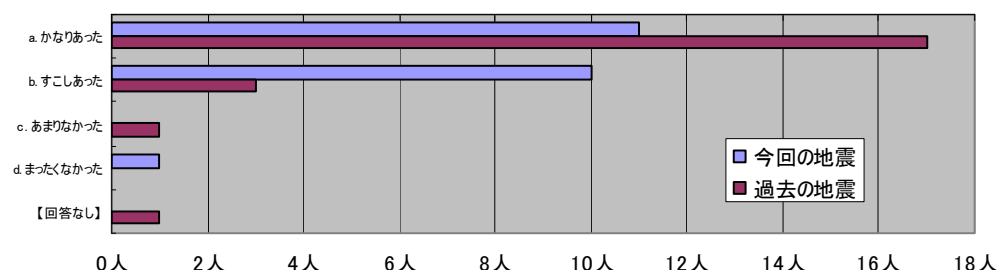
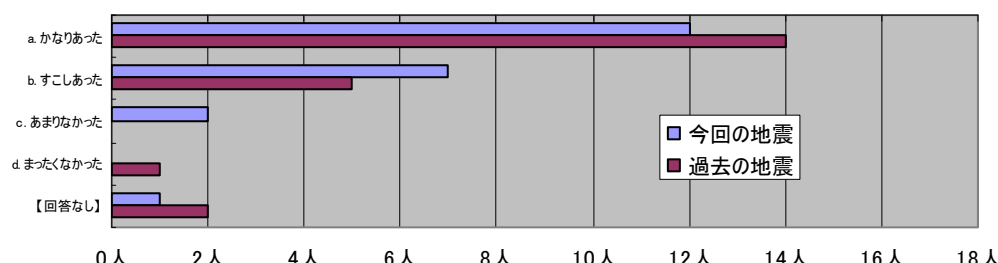
今回の地震の震度（体感値）として最も多かったのは震度5であった。ただし、気象庁の報道等による公表震度の数値の影響も考えられる。過去の地震については、震度4が最も多かった。なお、現在は震度5及び6はそれぞれ強弱2段階で表示することになっているが、過去の地震との比較の都合上、設問ではそうした区分は設けなかった。

恐怖感について「a. かなりあった」「b. すこしあった」の数値を比較した場合、前述の通り今回の地震の方が震度に関しては大きなゆれを体感しているが、過去の地震についてはより多くの職員が「a. かなりあった」と回答している。不快感についても同様の傾向を示しているが、恐怖感との比較では、a. とb. との差は小さくなっている。恐怖感の方により顕著な差が見られた背景として、回答したすべての職員がC建築物について免震構造を採用していることを知っていたこと（設問5）が挙げられる。

図-5.6.10 揺れの感じ方

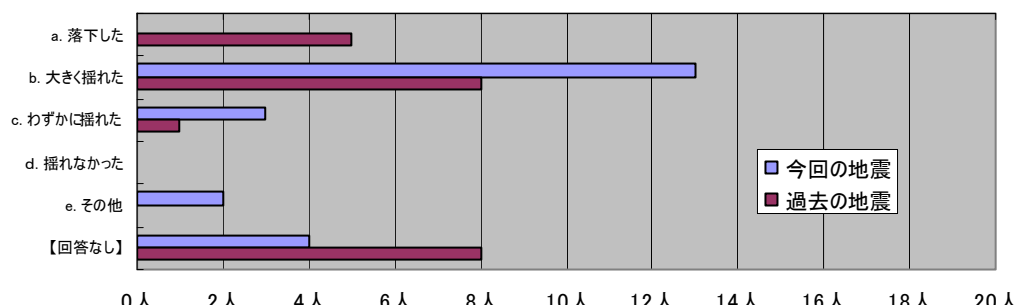
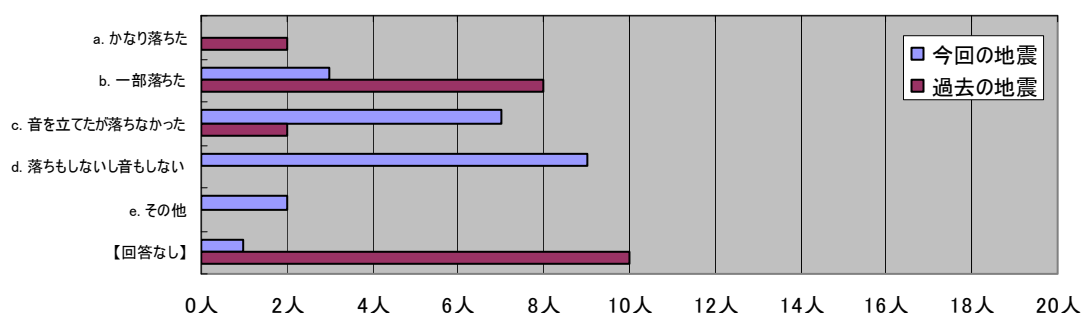
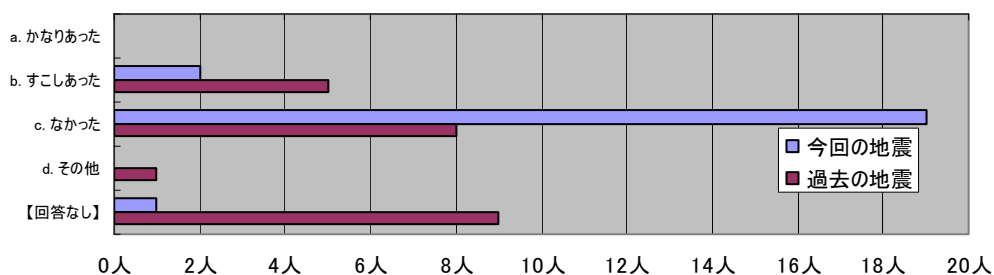
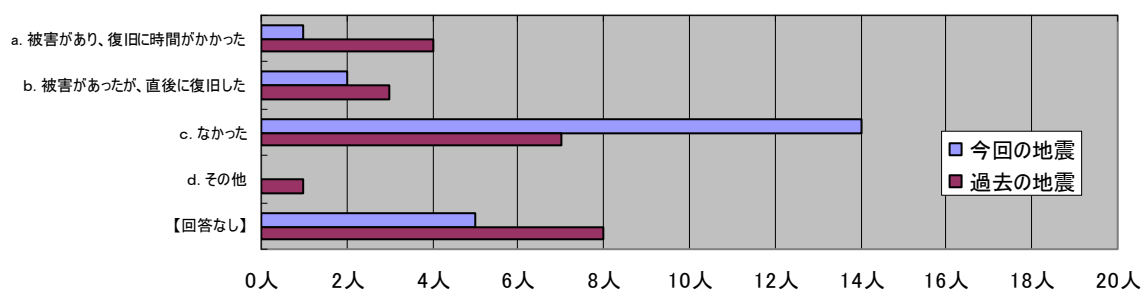
吊り下げ物に関しては、今回の地震では「b. 大きく揺れた」「c. わずかに揺れた」が多かったが、ただし過去の地震のような落下被害はなかった。食器類及びライフラインに関しては、いずれも過去の地震の方が被害が大きい結果となった。特に食器類に関しては、今回の地震（免震建築物）では、「d. 落ちもしないし音もしない」という回答が最も多く、免震構造の効果が発揮されたと考えられる。

家具の被害に関しても、今回の地震では「c. なかった」とした回答者がほとんどであった。

図-5.6.11 地震時の被害状況

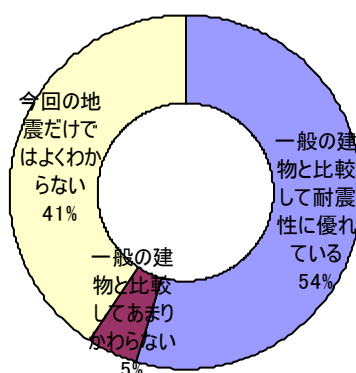
設問9の免震構造の有効性については、図-5.6.12に示すとおり、半数以上の回答者が「a. 一般の建物と比較して耐震性に優れている」としている。一方で41%の回答者が「c. 今回の地震だけではよくわからない」としたが、その理由（自由記入）としては「同じ震度で、免震と免震でない建物との揺れの違いが分からない」「免震の有効性はあるのだろうが、揺れがいつまでも残っている感じがした」等の記入があった。この内容については、5.5節で示したとおり今回の地震でも免震構造は一定の効果を発揮したと考えられるが、その挙動の印象によっては有効性を感じられない場合があることを示しており、免震建築物の普及に当たっては、このような「揺れ方」の有効な表示手法についても検討する必要があると考えられる。

図-5.6.12 免震構造の有効性

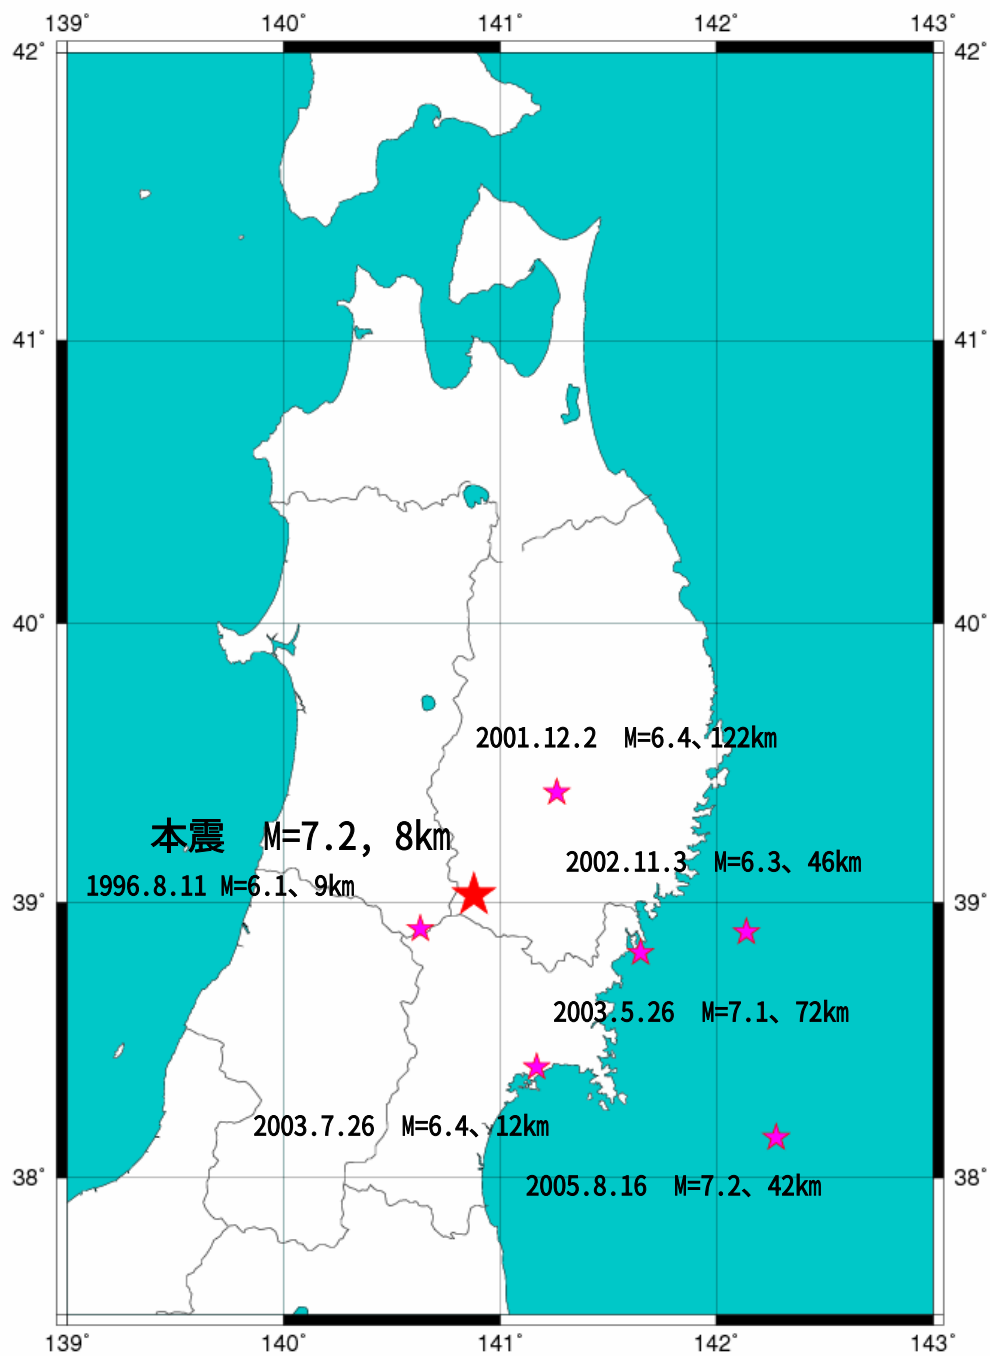
図-6.1.1 被災地近傍で過去に発生した主要な地震の震源

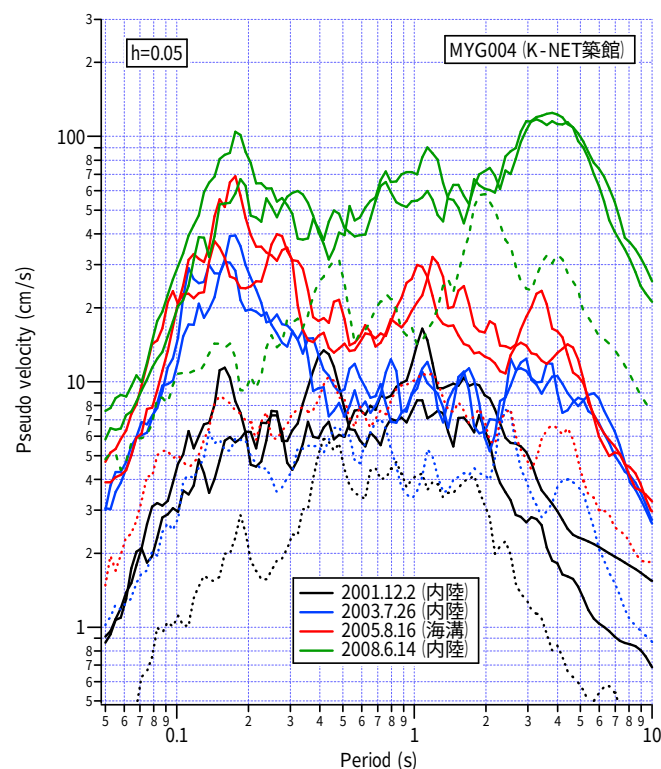
図-6.1.2 K-NET 築館（MYG004）における今回の地震を含む、最近の主要地震における擬似応答スペクトル（減衰定数 5%）の比較。実線は水平動、破線は上下動。

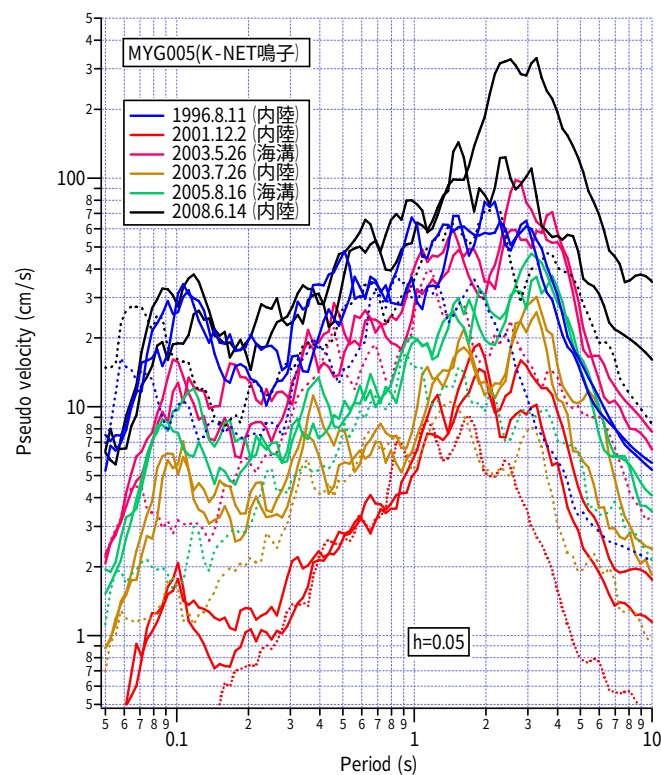
図-6.1.3には、K-NET 鳴子(MYG005)における最近の主な地震における擬似応答スペクトル(減衰定数5%)の比較を示した。過去の地震でも周期2～3秒の顕著な卓越が共通に見られる。周期0.1秒前後にも共通のピークが見られる。本観測地点は、鳴子鬼首地区のカルデラ地形の中にあり、3秒あたりのピークも、カルデラ内の当観測地点周辺のローカルな地盤条件によるものと見られる。

図-6.1.3 K-NET 鳴子（MYG005）における今回の地震を含む、最近の主要地震における擬似応答スペクトル（減衰定数 5%）の比較。実線は水平動、破線は上下動。

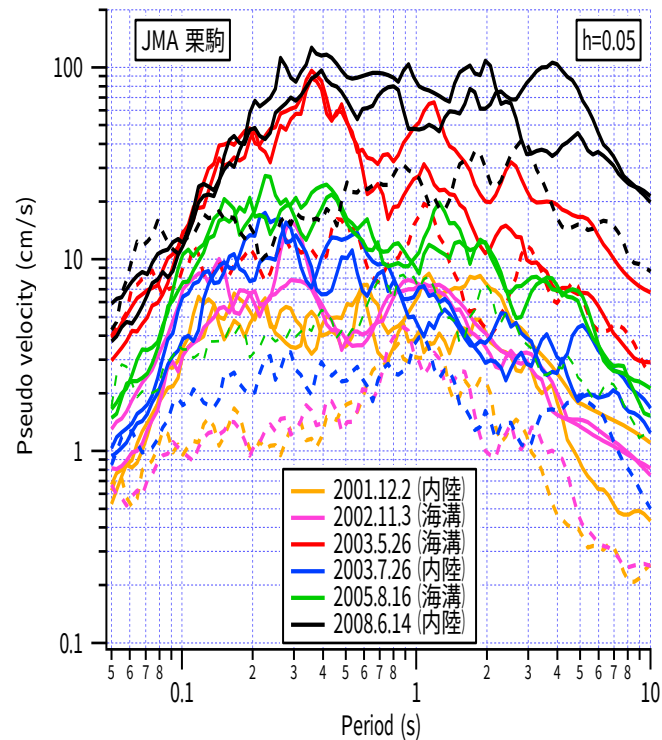
図-6.1.4 気象庁・栗駒強震観測地点(8A6)における今回の地震における擬似速度応答スペクトル(減衰定数 5%)の比較。実線は水平動、破線は上下動。

図-6.1.4 には、今回の地震における最大の被災地に最も近い気象庁強震観測地点、栗駒(8A6) 地点での観測記録について示した。地表面上の記録ではあるが、広い周期範囲で 100cm/s 程度のレベルを有する記録である。周期 4 秒で高レベルを保持しているが、過去の地震では、この周期帯域での顕著な卓越は見られない。

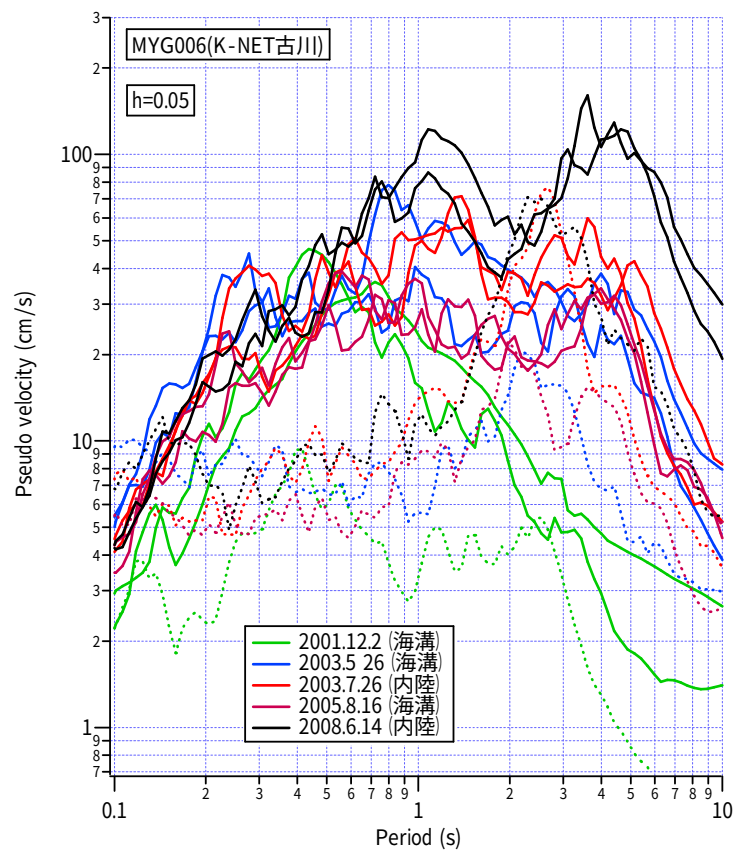
図-6.1.5 K-NET 古川 (MYG006) における今回の地震における擬似速度応答スペクトル(減衰定数 5%)の比較。実線は水平動、破線は上下動。

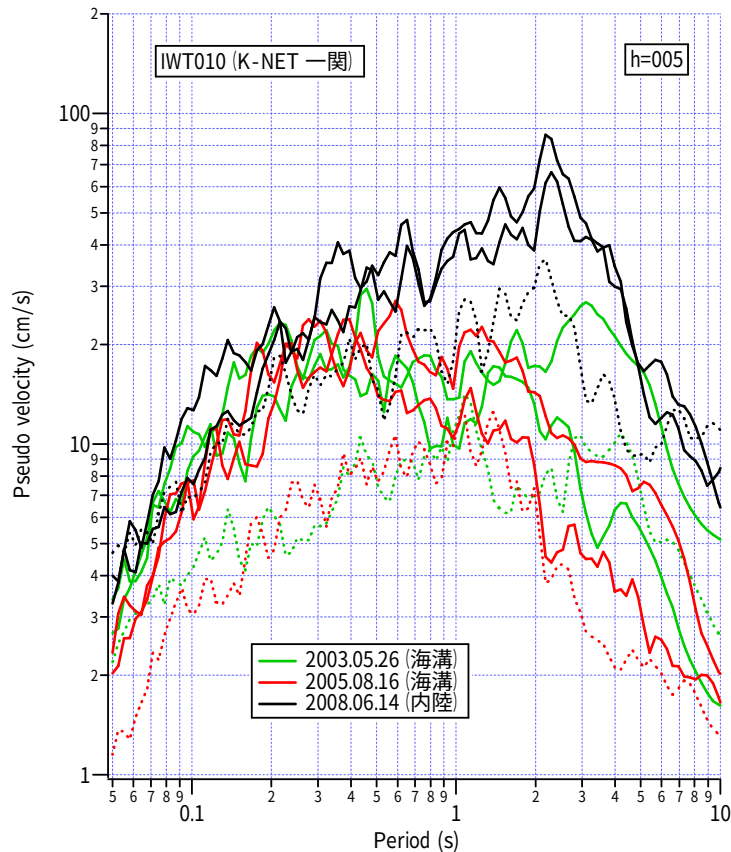
図-6.1.6 K-NET 一関強震観測地点（IWT010）における今回の地震における擬似速度応答スペクトル(減衰定数 5%)の比較。実線は水平動、破線は上下動。

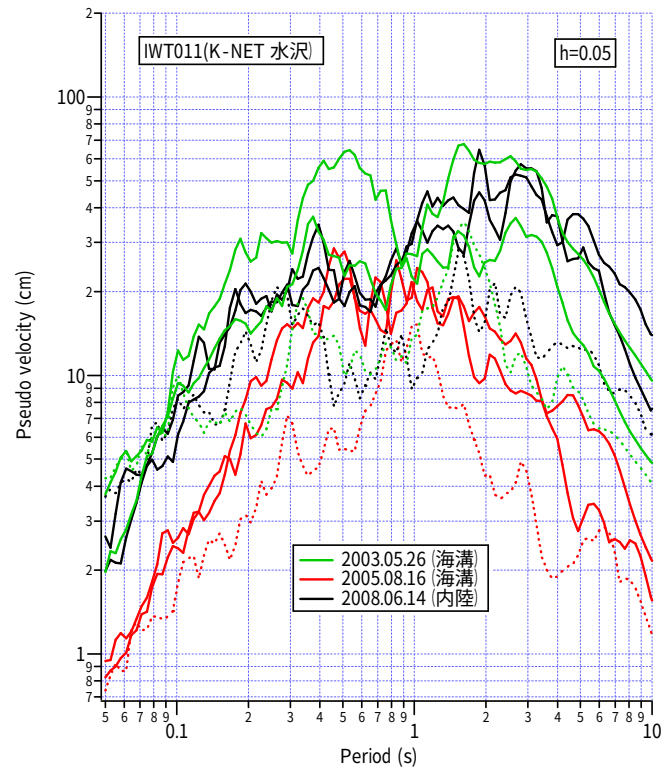
図-6.1.7 には、K-NET 水沢（水沢図書館、IWT011）における最近の主な地震における擬似応答スペクトル（減衰定数 5%）の比較を示した。今回は周期 2～3 秒の成分の卓越が見られる。過去の地震でも同様の周期帯域での卓越が見られる。

図-6.1.7 K-NET 水沢観測地点（水沢図書館、IWT011）における擬似速度応答スペクトル(減衰定数 5%)の比較。実線は水平動、破線は上下動。

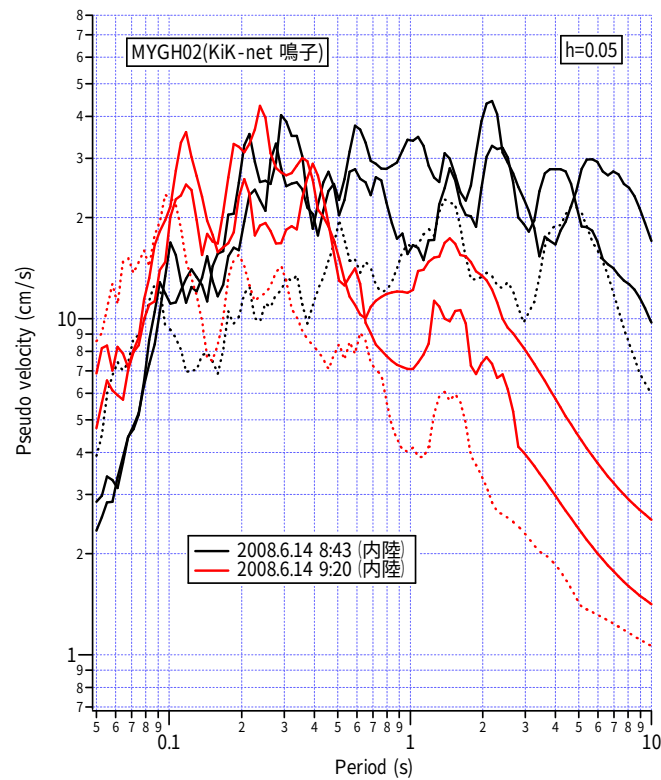
図-6.1.8 には、KiK-net 鳴子（MYGH02）での地震動スペクトルを比較した。K-NET 鳴子に近いが、スペクトルレベルの差は非常に大きい。今回の地震と、その余震についてのみ描いたが、両者の長周期におけるレベル差は大きい。地震規模、観測地点の地盤、地質等の差異が反映しているものと考えられる。

図-6.1.8 KiK-net 鳴子観測点（MYGH02）での今回の本震・余震における擬似応答スペクトル（減衰定数 5%）の比較。実線は水平動、破線は上下動。

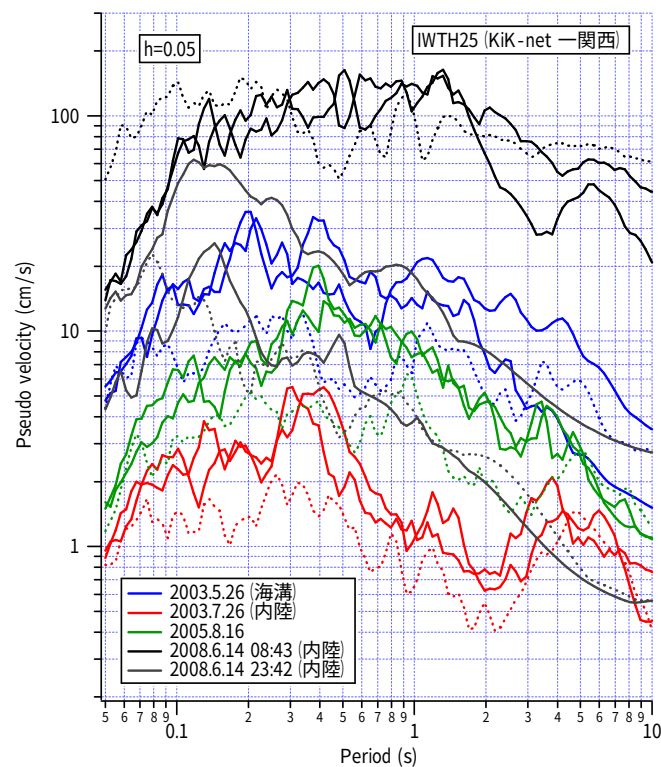
図-6.1.9 KiK-net 一関西観測点（IWTH25）での擬似応答スペクトル（減衰定数5%）の比較。  
今回の本震で4Gレベルの上下動が記録された。

図-6.1.9 には、KiK-net 一関西における最近の主な地震における擬似応答スペクトル（減衰定数 5 %）の比較を示した。本観測地点では、今回上下動で 4 G 相当の記録が観測されている。周期 1 秒前後でも相当なレベルにある。震源（破壊の中心）直上の地点である。

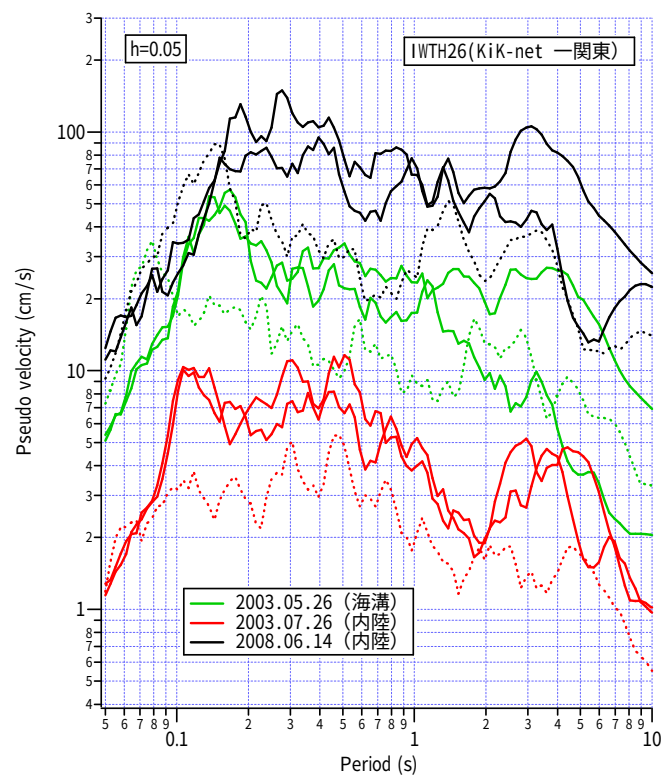
図-6.1.10 KiK-net 一関東観測点（IWTH26）での擬似応答スペクトル（減衰定数5%）の比較。

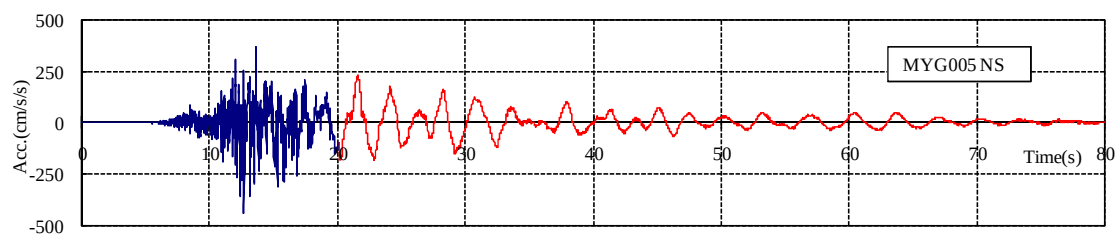
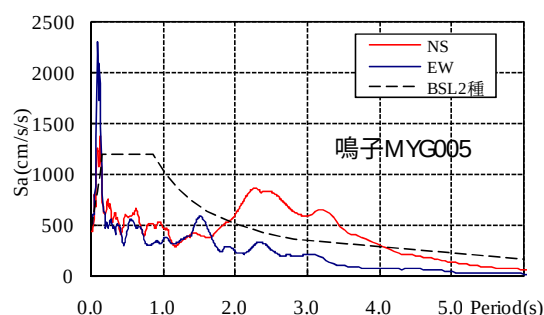
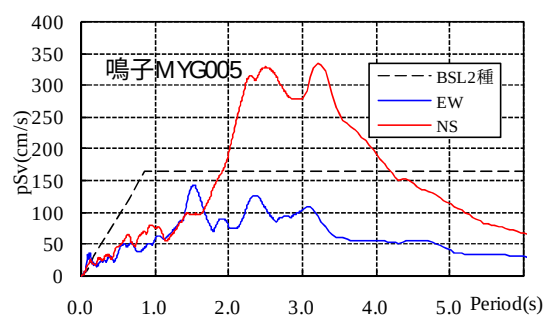
構造物への影響を推測するため、2～3 秒程度の周期成分に特徴の見られた K-NET 鳴子(MYG005)の観測記録を用いて、1 自由度系の弾塑性地震応答解析を行った。

図-6.2.1 K-NET 鳴子(MYG005)の記録

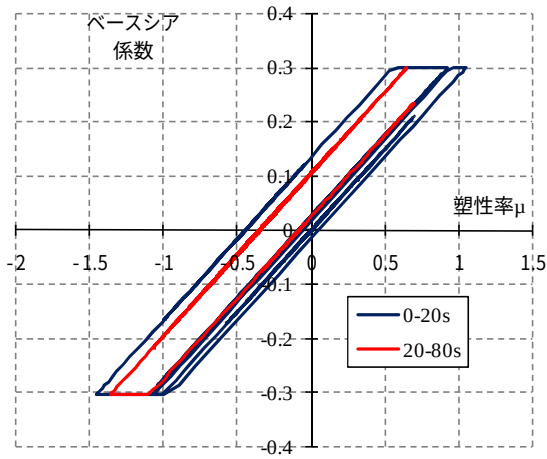
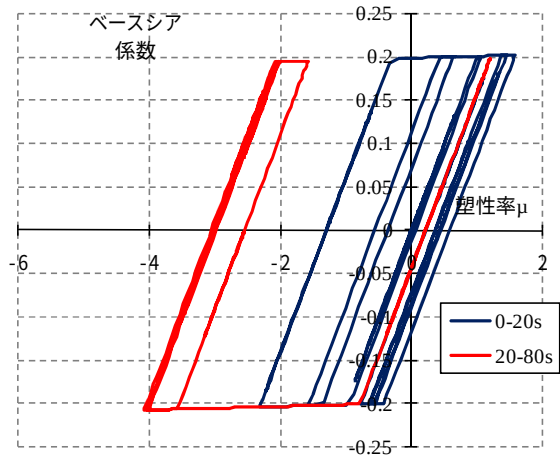
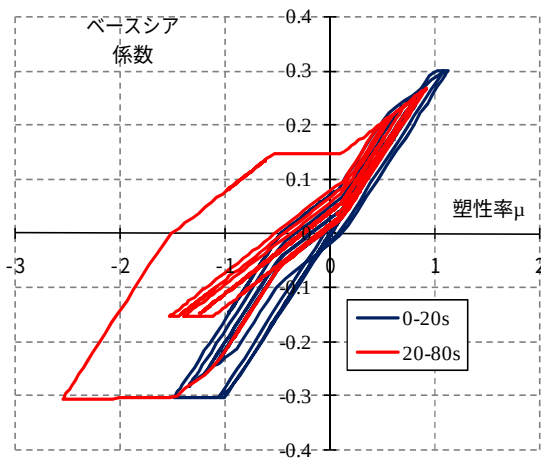
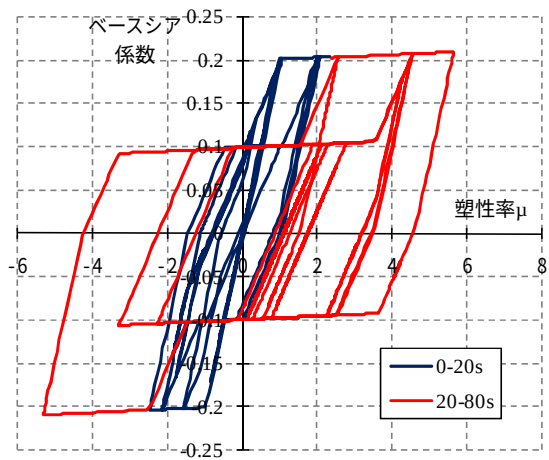
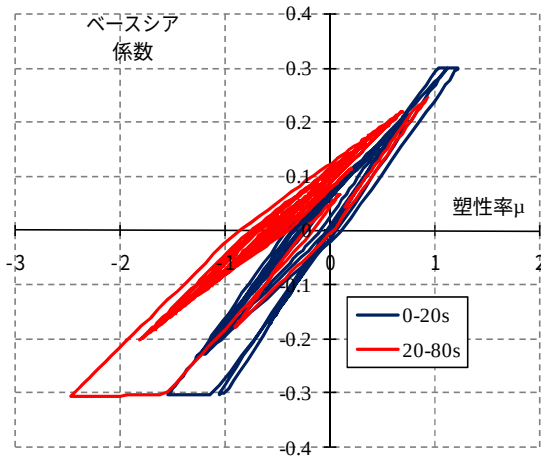
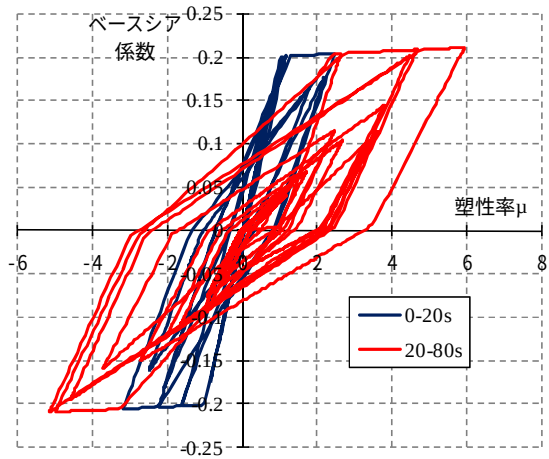
図-6.2.2 に縦軸をベースシア係数、横軸を塑性率とした履歴を示す。図 6.1(a)と同じく、短周期成分を多く含む 0～20 秒と（やや）長周期成分が顕著な 20～80 秒とを色分けして示している。 $C_y=0.3$  程度の耐力があれば、塑性率は 2.5 程度であり、建築物に一定の靱性が期待できることを前提とすれば、大破や倒壊といった大きな構造的被害には至らなかったと予想される。

図-6.2.2 荷重変位関係

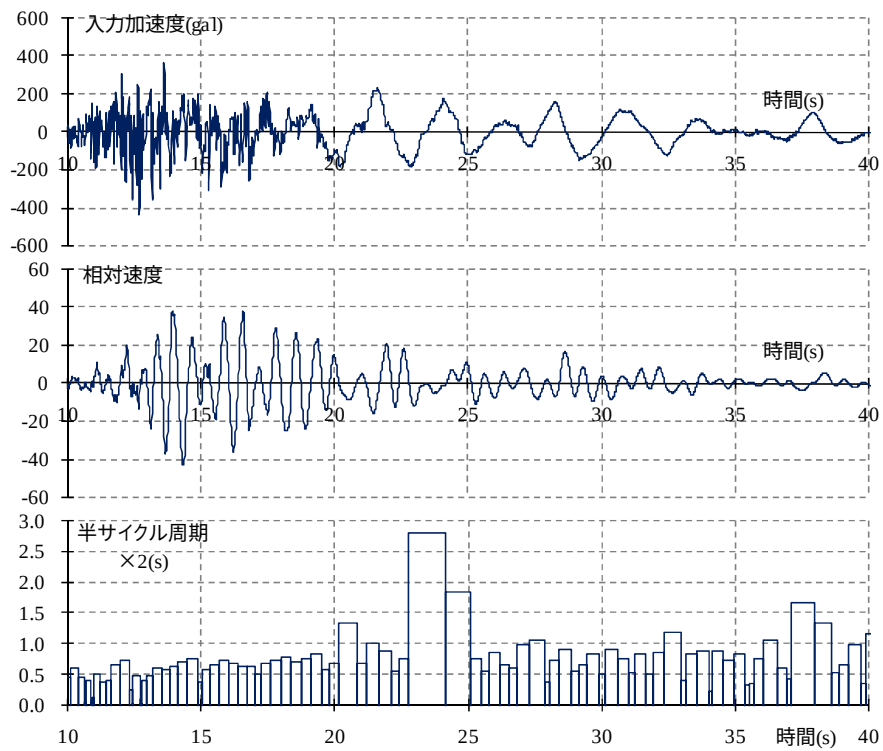
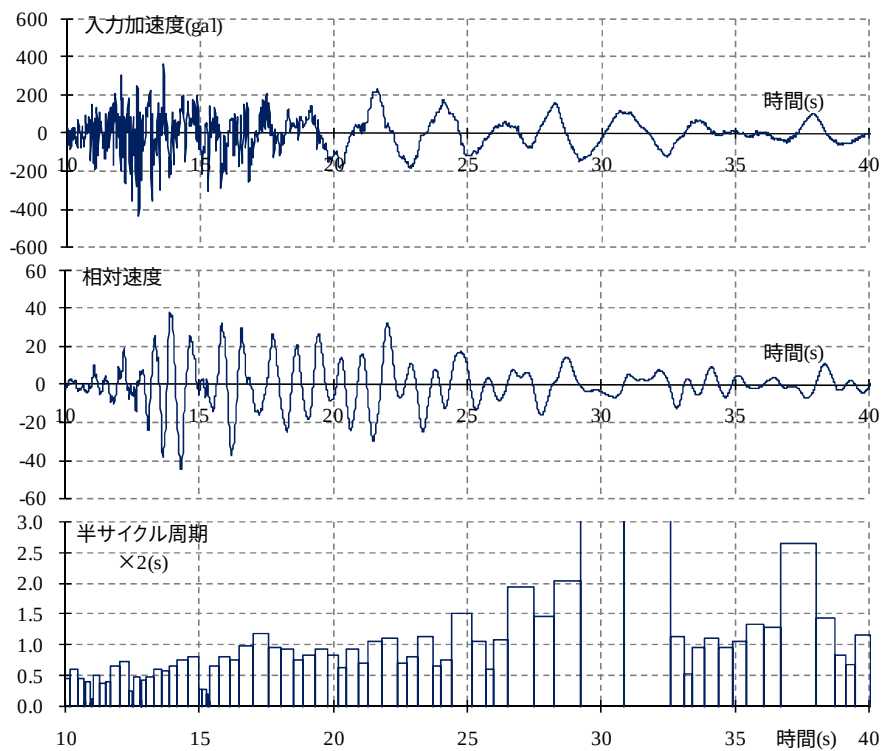
図 6.3 には相対速度応答（単位 cm/s）と各半サイクルでの応答周期の時刻歴を示している。バイリニアではさほど変化しないが、RC 想定デグレーディング型の復元力では、塑性化により応答周期が伸びていることが分かる。

図-6.2.3 相対速度応答と各半サイクルでの応答周期の時刻歴

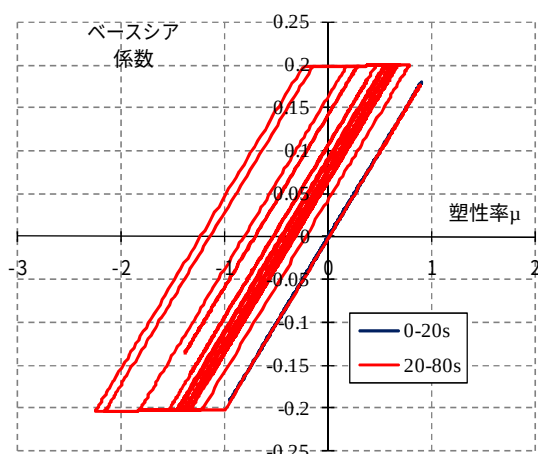
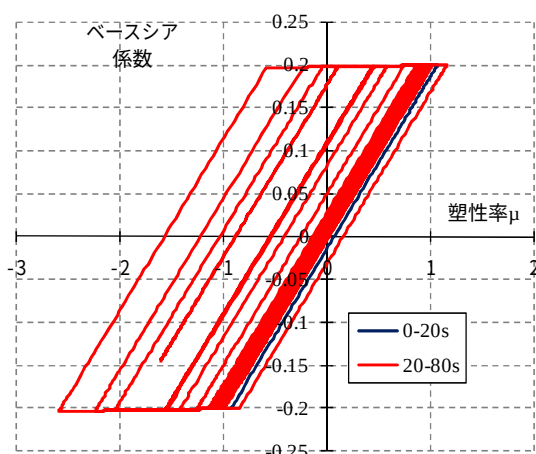
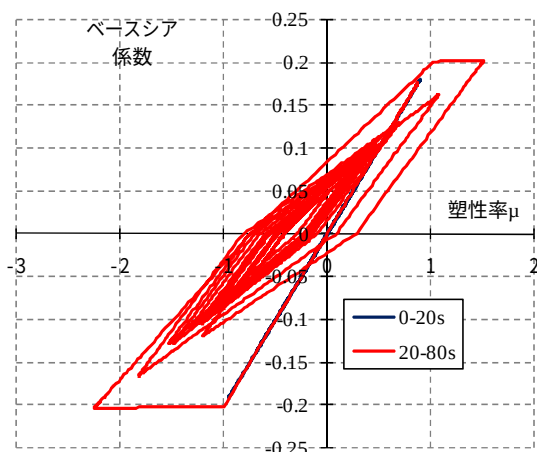
図-6.2.4 に縦軸をベースシア係数とし横軸を塑性率とした履歴を、図-6.2.5 には相対変位、相対速度応答及び各半サイクルでの応答周期の時刻歴を示す。地震動に長周期成分が現れる 20~30 秒付近で応答変位が最大となっており、塑性率で 2.5 程度となっている。RC 想定 of 復元力を持つ場合の応答周期に着目すると、中低層（初期周期 0.7 秒、図-6.2.3(b)）では 20 秒以降で塑性化による周期の伸びが顕著であるが、超高層（初期周期 3.0 秒、図-6.2.5(b)）では初期周期を若干上回る程度である。これは、図-6.2.1 に示したとおり、3 秒を超える周期領域では地震動にあまりパワーがないためと考えられる。

図-6.2.4 荷重変位関係

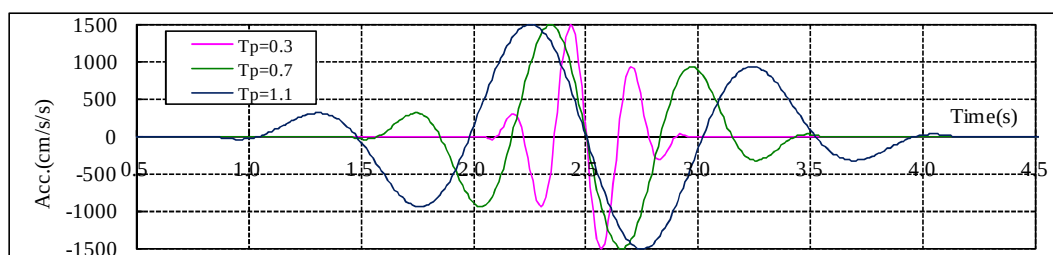
図-6.2A.1 入力波 (最大加速度 1500gal)

入力波は図-6.2A.1 に示すような震源近傍の地震波 (の一部) を模擬する数学モデル<sup>2)</sup>から作った人工波で、最大加速度を 1500gal とし、卓越周期  $T_p$  を 0.3、0.7、1.1 秒とした 3 波形とする。3 波形の最大値等を表-6.2A.1 に、応答スペクトルを図-6.2A.2 に示す。

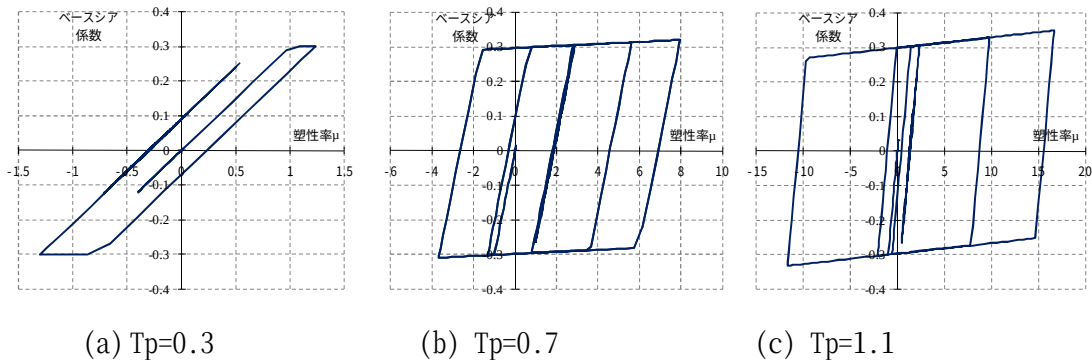
図-6.2A.3 応答履歴

図-6.2A.3 に応答履歴を示す。最大塑性率(最大変形)は  $T_p$  が長くなるほど大きくなっている。ベースシア係数 0.3 は加速度換算で  $0.3 \times 980 = 294 \text{ cm/s/s}$  であり、入力波の最大加速度  $1500 \text{ cm/s/s}$  とすれば、当然大きく塑性化するように予想されるかもしれないが、構造物の固有周期 0.7 秒よりも入力波の卓越周期  $T_p$  が短い  $T_p=0.3$  の場合には、塑性化はわずかで塑性率で 1.3 となっている。 $T_p=0.7$  は構造物の固有周期と入力波の卓越周期が一致する場合であり、塑性率で 8 となっている。 $T_p=1.1$  は構造物の固有周期よりも入力波の卓越周期が長い場合であり、周期が一致する  $T_p=0.7$  よりも塑性化はさらに進み、塑性率は 17 程度に達している。

また、最大加速度がほぼ等しい3 種の地震動を用いて、標準的な層せん断力と相関変位の関係を有する1 自由度系モデルにおける地震応答計算の結果、建築物の1 次周期よりも地震動の卓越周期が短い場合には、地震動の最大加速度が大きな値であったとしても、構造物に与える影響（塑性率）は小さく、一方、建築物の1 次周期に対して長めの卓越周期を有する地震動の方が建築物に与える損傷は大きくなることが確認できた。

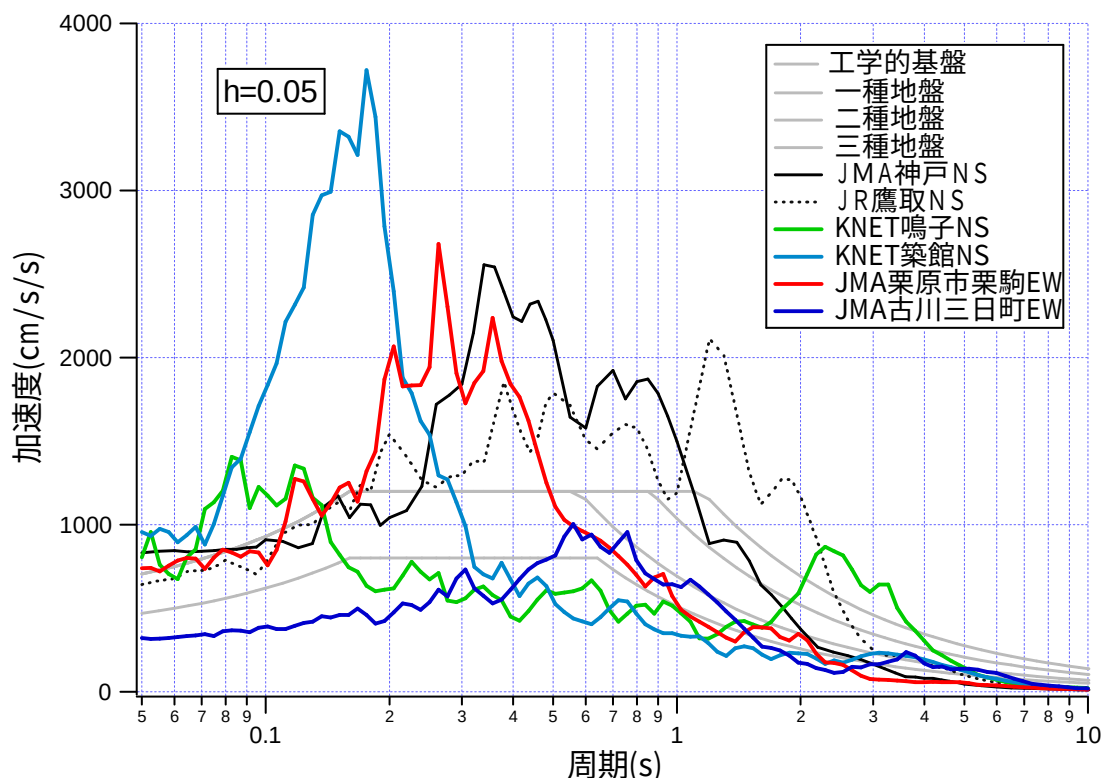
図-6.4.1 今回の地震による被災地の地震動と、過去の大地震動との比較

図-6.4.1 は、今回の地震での主要被災地域での観測記録と、被害地震の代表的なものとして、1995年兵庫県南部地震におけるJMA神戸とJR鷹取の記録を応答スペクトルで比較したものである。

この図から、今回の被災地域での地震記録で最大の応答スペクトルレベルを示した K-NET 鳴子、K-NET 築館、JMA 栗駒、JMA 古川の各記録を減衰定数 5% の擬似速度応答スペクトルは、周期 0.5 秒～2 秒間では、JMA 神戸、JR 鷹取よりも小さく、この周期帯域の差が顕著であることがわかる。K-NET 鳴子のやや長周期成分の卓越については、観測地点のローカルな地盤条件によるものと見られている。その他の地点での同周期帯域地震動については卓越はしていたものの、大きなレベルには達しておらず、またその周期帯域に固有周期を持つ高層建物などがこの地域にはほとんどなかった。

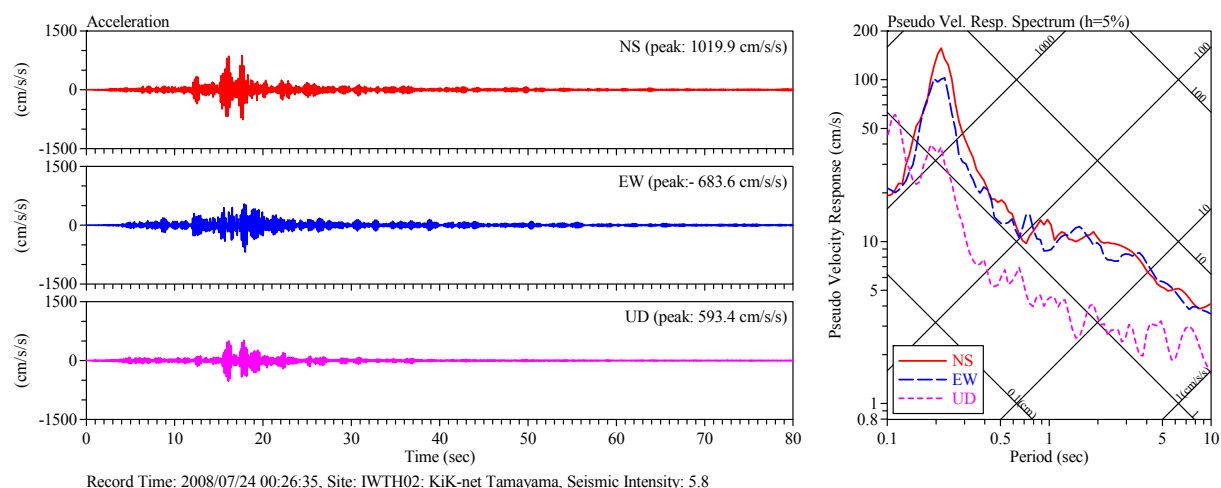
図-3.5 KiK-net 玉山(IWTH02)の加速度記録と 5%擬似速度応答スペクトル

KiK-net 玉山(IWTH02)の観測地点は岩手県盛岡市玉山区(旧玉山村)の山間部に位置する。震央から西北西に 24 km と、強震記録が得られた観測地点の中では最も近い。KiK-net 玉山中で得られた記録の加速度波形と減衰定数 5%の擬似速度応答スペクトルを図-3.5 に示す。

加速度記録波形を見ると、NS 成分で  $1020 \text{ cm/s}^2$  の大きな最大加速度を記録しているが、大きなゆれの継続時間は 5 秒程度と短い。応答スペクトルに着目すると、0.2 秒前後に大きなピークを有するが、0.4 秒以上の周期成分は極めて少ない。

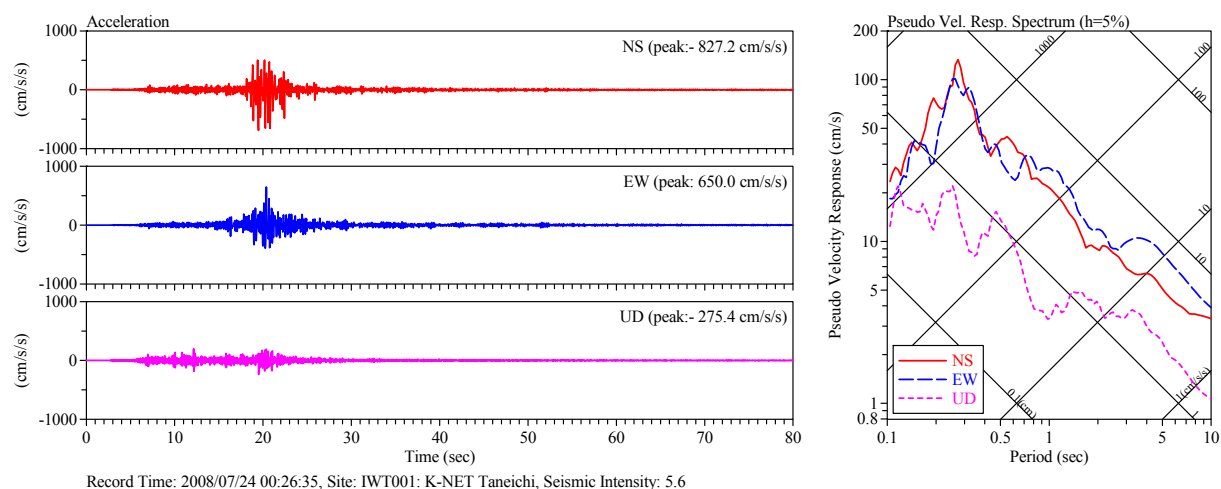
図-3.6 K-NET 種市(IWT001)の加速度記録と 5%擬似速度応答スペクトル

K-NET 種市で得られた加速度記録と減衰定数 5%の擬似速度応答スペクトルを図-3.6 に示す。加速度記録波形を見ると、激しい揺れの継続時間は 10 秒足らずであり、短周期成分が目立つ。水平成分の応答スペクトルは、0.25 秒に鋭いピークを有している。

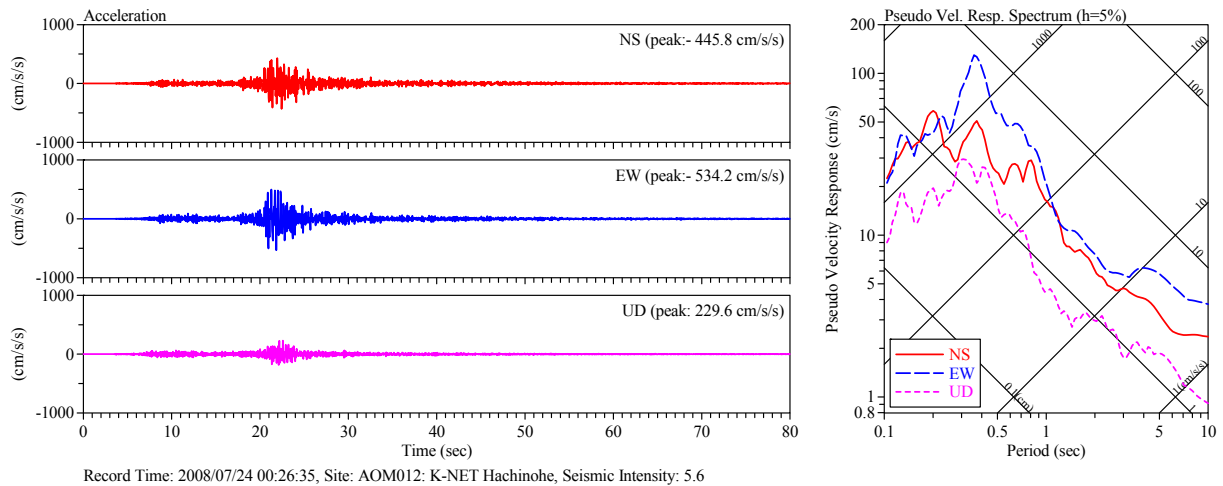
図-3.7 K-NET 八戸 (AOM012) の加速度記録と 5%擬似速度応答スペクトル

K-NET 八戸 (AOM012) は、八戸市役所の敷地内、八戸公会堂の裏側に設置されている。K-NET 八戸で得られた加速度記録と減衰定数 5% の擬似速度応答スペクトルを図-3.7 に示す。波形からは短周期成分が優勢であることが窺え、水平成分の応答スペクトルには 0.4 秒付近に大きなピークが認められる。

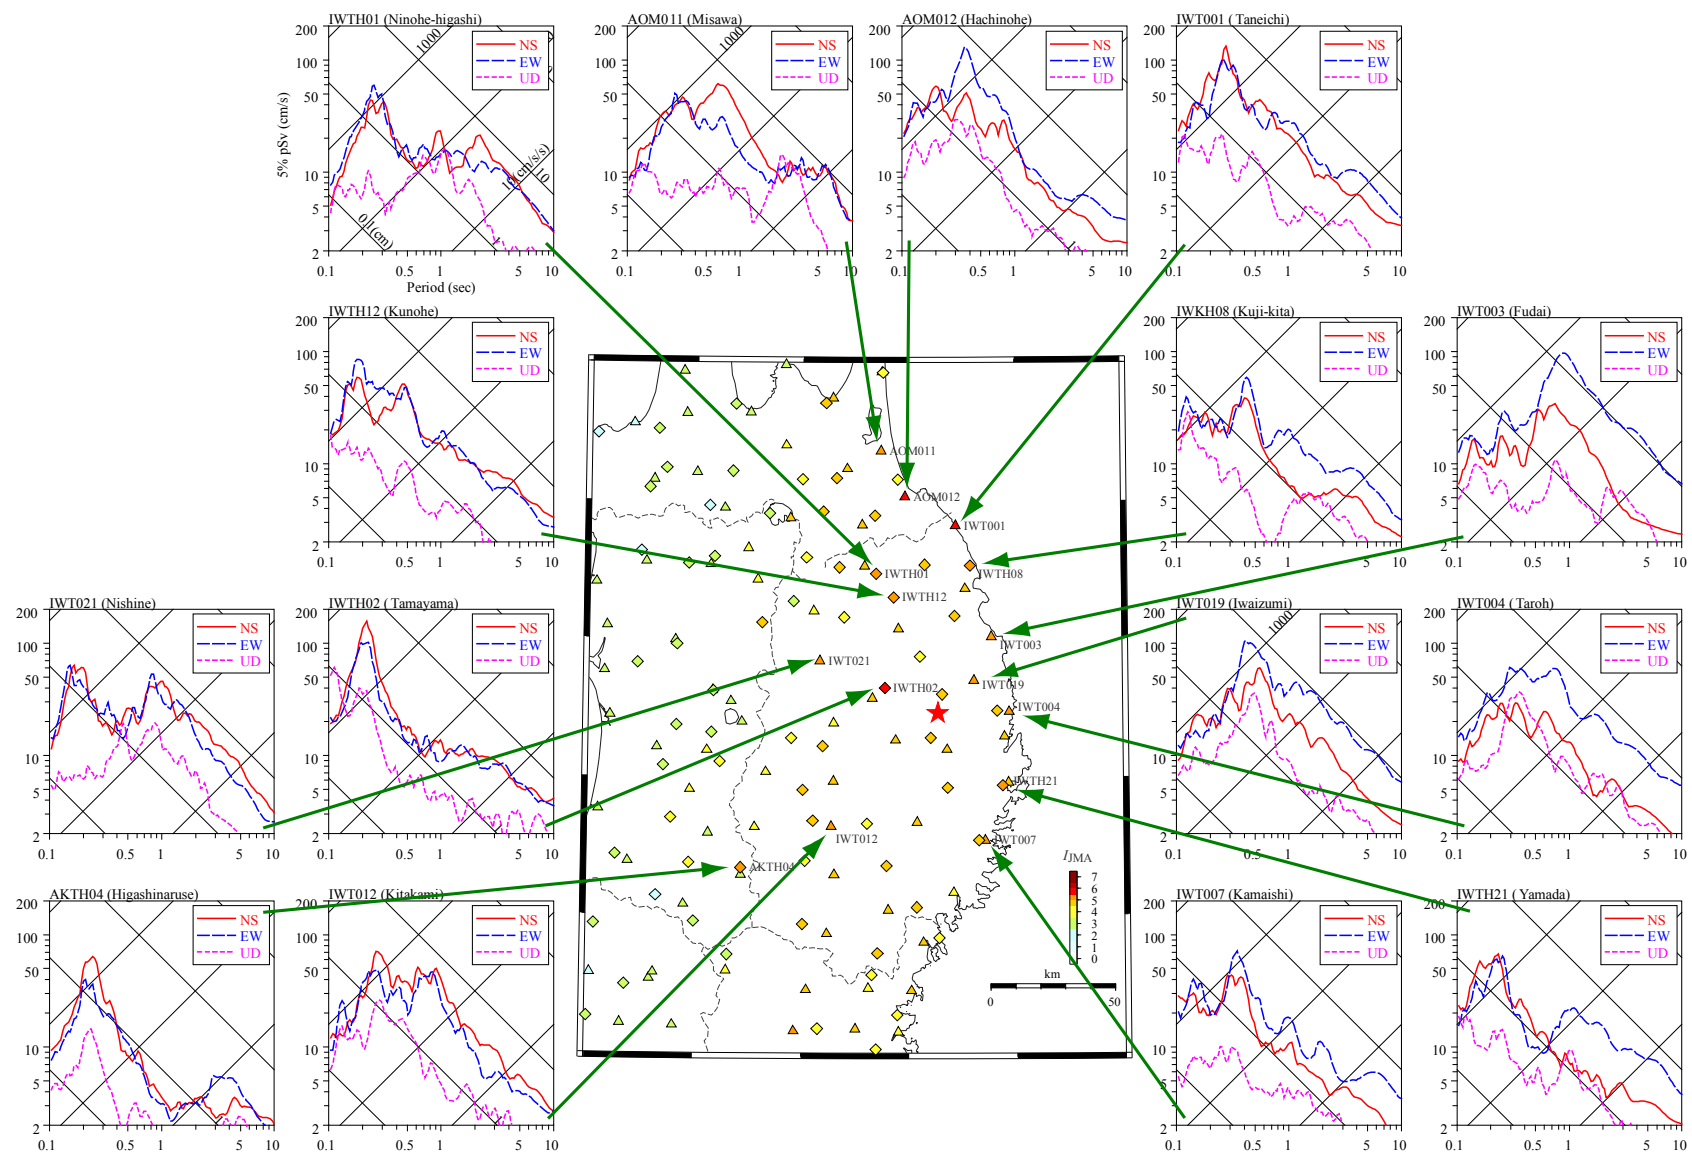
図-3.8 震央周辺の強震記録の5%擬似速度応答スペクトル

震央周辺の地震動特性を概観するために、計測震度 5.0 以上の強震記録の減衰定数 5% の擬似速度応答スペクトルを図-3.8 に示す。主な特徴として以下の点が指摘できる。

- ・ 全般に短周期成分が優勢で、極一部を除いて 0.2 秒から 0.5 秒に卓越周期を有している。
- ・ 速度応答スペクトルの値は、大きくとも 100 cm/s 程度で、200 cm/s に達する例はない。
- ・ K-NET 譜代 (IWT003) や K-NET 田老 (IWT004) など海岸沿いの一部の観測地点では NS 成分に比べて EW 成分の長周期領域での応答が大きくなっており、1 秒程度に卓越が認められる。

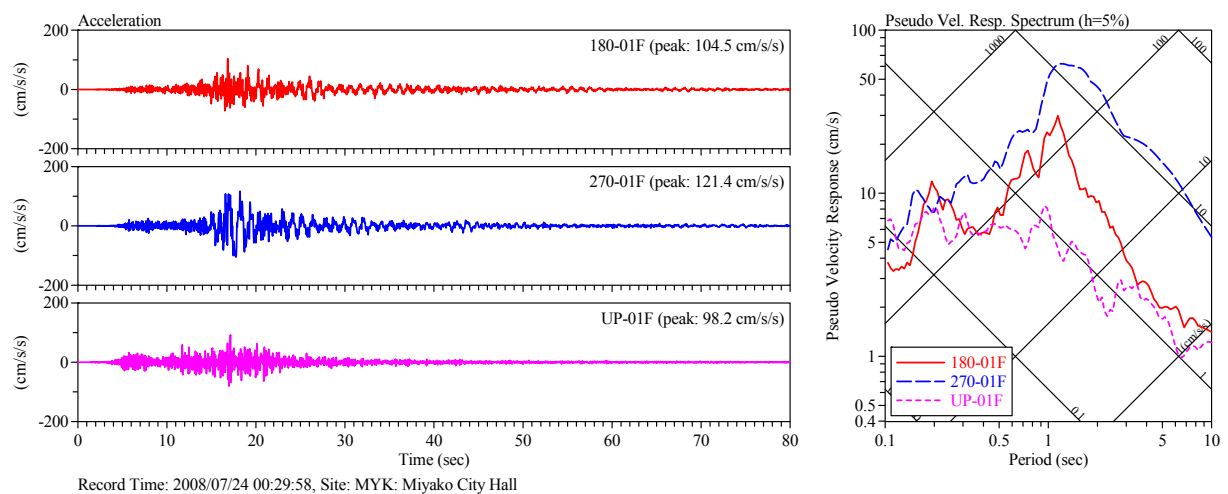
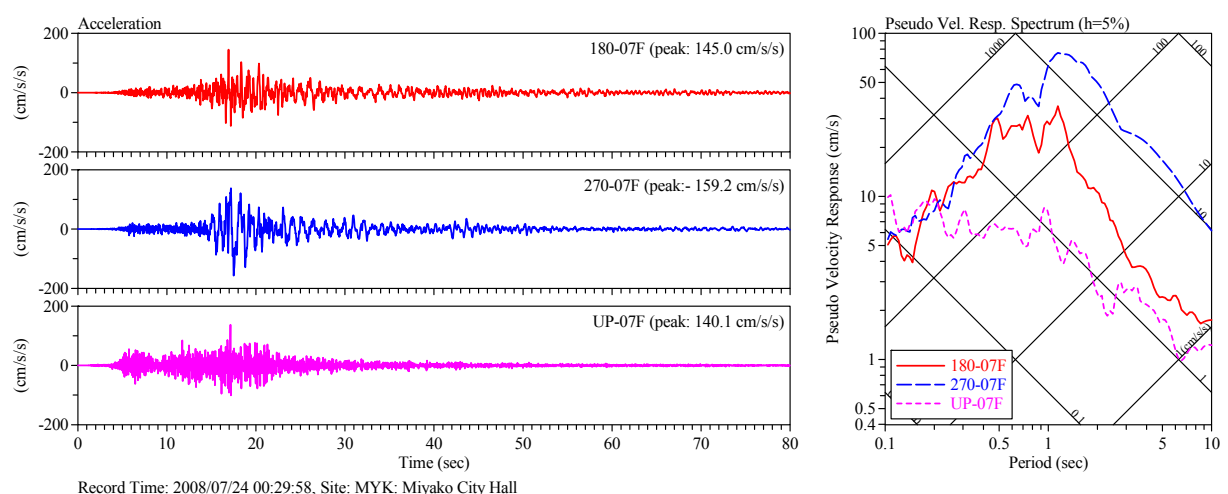
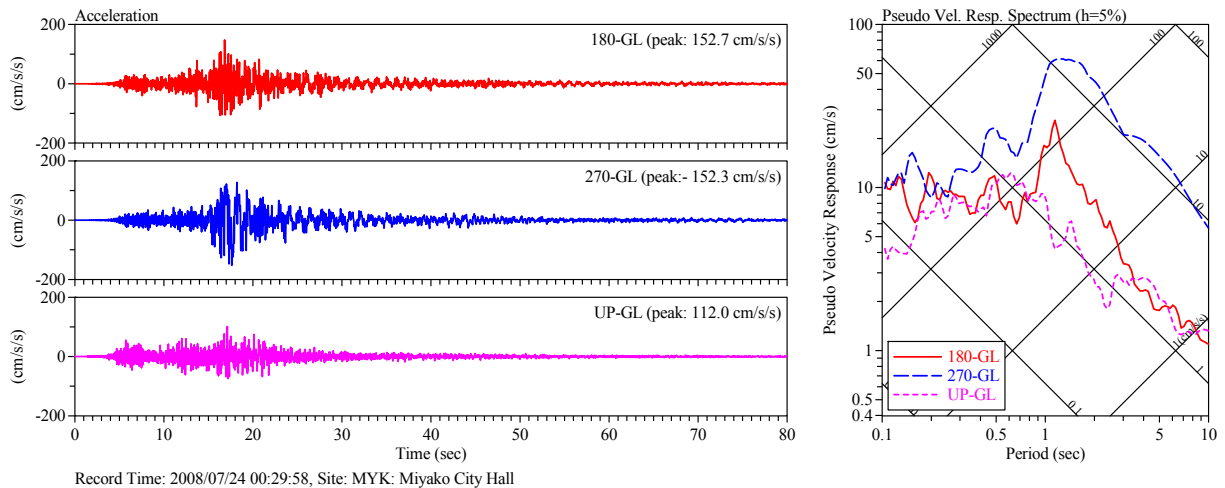
宮古市庁舎(MYK)は岩手県宮古市新川町に建つRC造7階建ての庁舎建物である。加速度計は庁舎1階(01F)、7階(07F)及び地表(GL)に設置されている。宮古市庁舎で観測された加速度記録と減衰定数5%の擬似速度応答スペクトルを図-3.10から図-3.12に示す。地表(GL)の記録から算出した計測震度は4.9であった。

01FとGLの加速度波形や応答スペクトルはよく似ており、応答スペクトルは周期1秒に卓越が認められる。またN180°E(南)成分に比べN270°E(西)成分の応答スペクトルが5倍から10倍近く大きくなっているのが特徴的である。07Fの波形や応答スペクトルには建物の1次固有振動が明瞭には表れていないが、フーリエスペクトル解析からは建物の1次固有周期は0.4秒及び0.5秒と見られ、01Fと07Fの応答スペクトルもこの周期領域で違いが見られる。

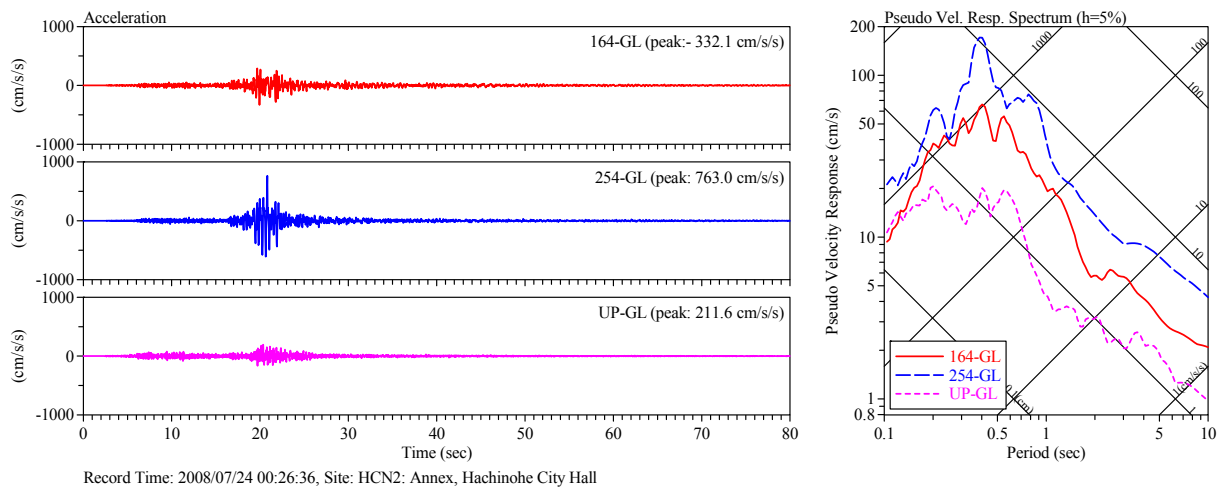
図-3.13 八戸市庁舎新館 GL の加速度記録と 5%擬似速度応答スペクトル

新館 (HCN2) の地表 (GL) で観測された加速度記録と減衰定数 5% の擬似速度応答スペクトルを図-3.13 に示す。この記録から算出した計測震度は 5.8 であった。加速度波形を見ると、最大加速度は  $N254^\circ$  E 成分で  $763 \text{ cm/s}^2$  と大きな値であるが、激しい揺れの継続時間は 10 秒足らずと短い。応答スペクトルに着目すると、 $N164^\circ$  E 成分と  $N254^\circ$  E 成分の応答の大きさに違いが見られ、 $N254^\circ$  E 成分の応答スペクトルは 0.39 秒で  $170 \text{ cm/s}$  を超える応答となっている。

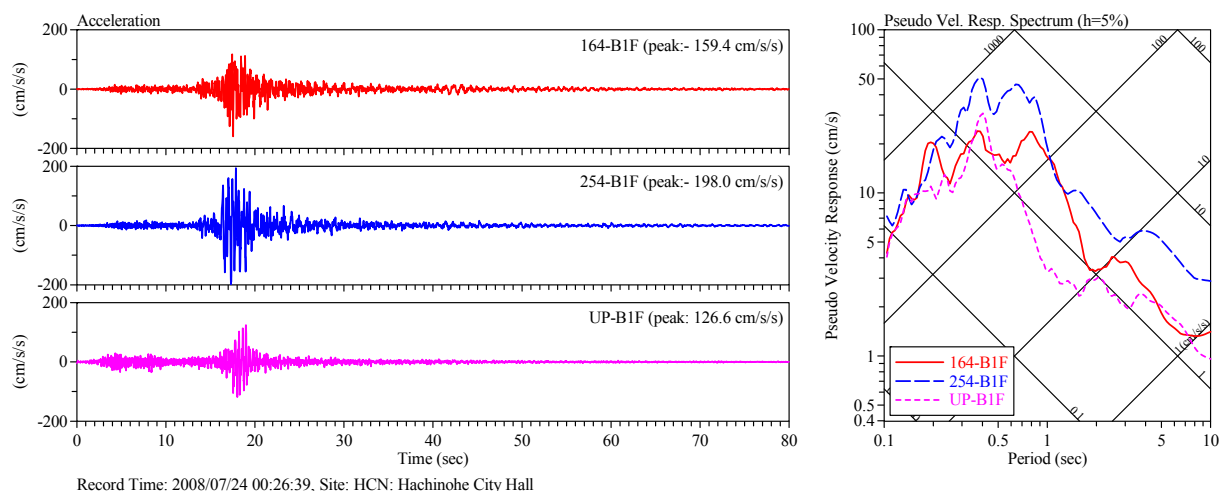
図-3. 14 八戸市庁舎本館 B1F の加速度記録と 5%擬似速度応答スペクトル

八戸市庁舎本館の 01F 及び 06F で得られた加速度記録と減衰定数 5% の擬似速度応答スペクトルを図-3.14 及び図-3.15 示す。近傍の地盤上で得られた記録 (図-3.13) に比べ、地下 1 階の記録では水平成分の最大加速度は  $1/2$  から  $1/4$  になっている。B1F の応答スペクトル (図-3.14) を地表 (GL) の応答スペクトル (図-3.13) と比較すると、全般的な傾向は変わらないものの B1F の応答振幅は全般的に小さく、GL の 0.4 倍から 0.8 倍の値となっている。
