**平成 20 年（2008 年）岩手・宮城内陸地震建築物被害調査報告**

Report of the Building Damage by the 2008 Iwate-Miyagi Nairiku Earthquake

**平成 20 年 7 月 24 日岩手県沿岸北部の地震建築物被害調査報告**

Report of the Building Damage by the 2008 Iwate-Ken Engan-Hokubu  
Earthquake

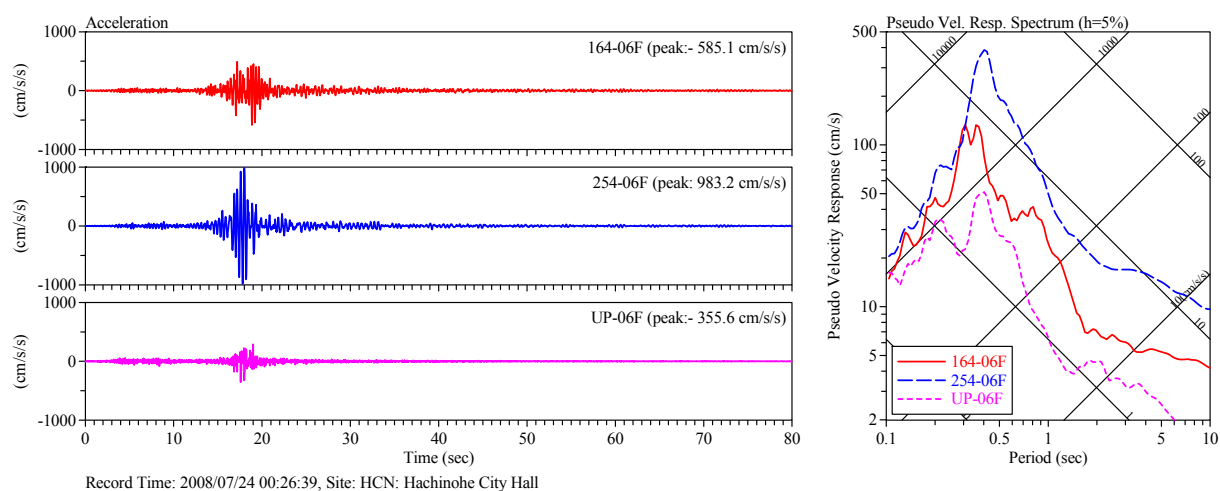
図-3. 15 八戸市庁舎本館 06F の加速度記録と 5%擬似速度応答スペクトル

本館に設置してある強震計は測定範囲が 1G となっており、本館建物 6 階(06F)の N254° E 成分の加速度記録(図-3. 15)はこの値を超えてしまい、振り切れている。06F の記録の応答スペクトルを見るとこの建物の固有周期である N164° E 成分 0. 31 秒及び N254° E 成分 0. 44 秒にピークが認められる。この地震では建物の N254° E 方向の固有周期に近い 0. 4 秒から 0. 5 秒の成分が地震動に多く含まれ、大きな応答を生じさせたものと思われる。

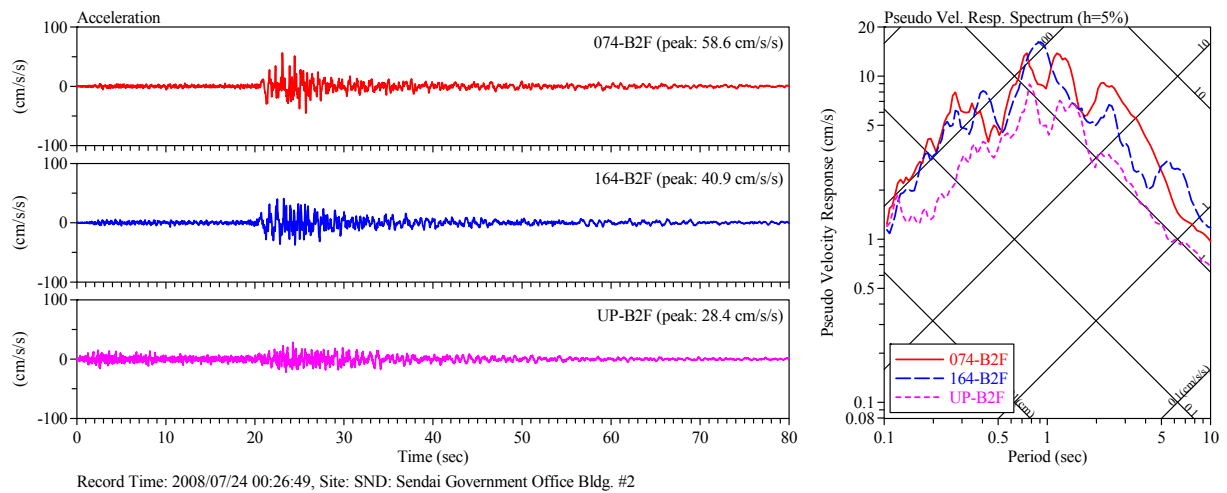
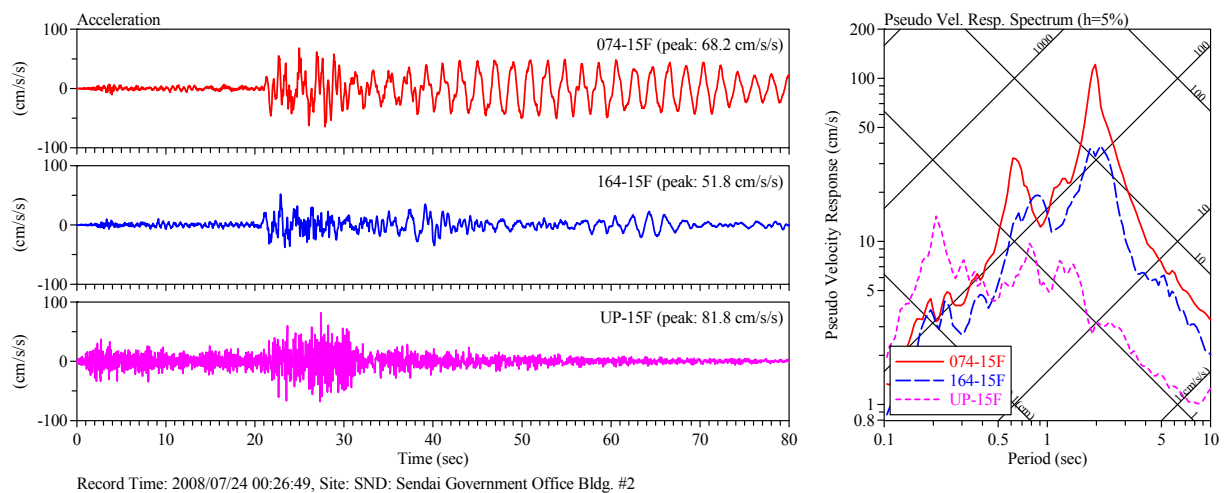
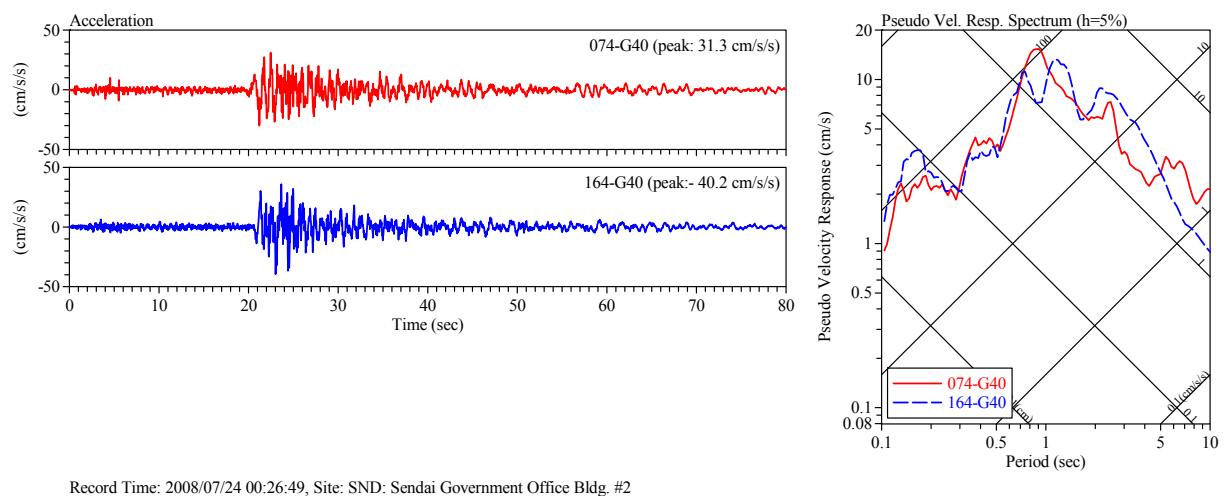
仙台第 2 合同庁舎(SND)は仙台市青葉区本町にある鉄骨造 15 階建ての庁舎建物である。加速度計は塔屋 1 階(15F)、地下 2 階(B2F)及び地中深さ 40 m(G40)に設置されている。仙台第 2 合同庁舎で観測された加速度記録と減衰定数 5%の擬似速度応答スペクトルを図-3. 16 から図-3. 18 に示す。建物への入力と考えられる地下 2 階(B2F)の記録から算出した計測震度は 3. 7 であった。

B2F の記録の応答スペクトルに着目すると、水平成分では 1 秒を中心とした周期成分が優勢となっている。地中 40 m(G40)の記録も同様の形状をしている。建物 15 階(15F)の記録を見ると、地震動の後続部分で建物の揺れが長く継続した様子が表れており、特に N074° E 成分で顕著である。建物の固有周期は両方向とも約 2 秒であった。なお G40 の加速度計の上下成分は不調であり、

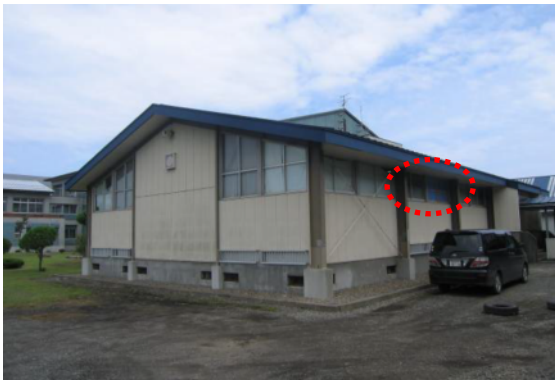
- ・昭和 52 年竣工の学校柔剣道場。S 造で山形屋根。内部は実測で張間は 13.1m、桁行きは 23.6m。窓は各面の上部に設けられており、ガラスは線入りガラス（実測で厚さ 6.7mm）である。
- ・引き違い窓 2 箇所ガラスが破損していた（図-4.3）。地震時には窓は施錠されていたとのこと。現地調査時には破損したガラスは取り外されており、開口はブルーシートで覆われていた。
- ・建物外部に設置されているブレースは手で動かすとよく振動する程度に緩い状態であった。当該ブレース上部で軒天井が部分的に破損していた（図-4.4）。

図-4.2 A建築物外観（赤楕円箇所が損傷箇所）

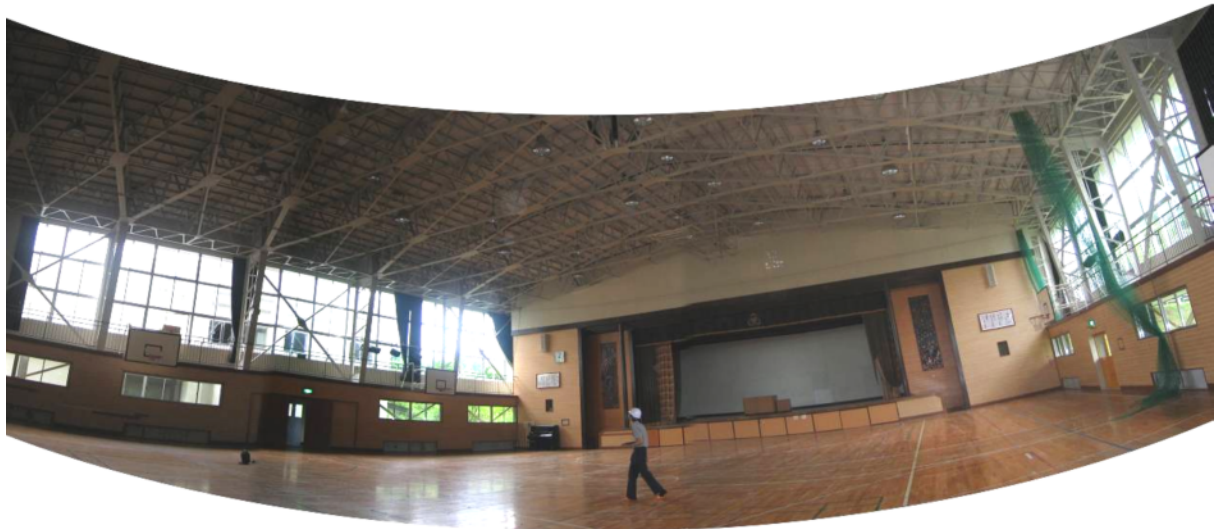
- ・竣工年不詳の学校体育館。学校保存の設計図書によると、学校校舎は数年度に分けて建設されている。現地で確認できた昭和 56、57 年度に整備された建物の設計図書に体育館は昭和 58 年の工事と記載されていた。
- ・体育館は傾斜地に建っている。体育館の規模は内法の実測で 28.8m×39.2m、天井高さは最も高い所で 11.3m。舞台はアリーナ北西側にある。
- ・構造は S 造。ギャラリーレベルの X 型ブレース（L-90x90x10 単材、ガセットプレート厚さ 9mm、仰角 43°、スパン 5.6～5.8m）6 対はすべて下側で座屈していた。アリーナレベルの X 型ブレースは屋外に設けられており、一部に座屈が見られた（図-4.9）。確認した範囲ではブレース接合部やガセットプレートの破断・損傷等は見られなかった。
- ・桁行構面のアルミサッシによる開口は 3 段構成で、下の 1 段は引き違い窓、上の 2 段分ははめこ

図-4.8 B建築物内観（パノラマ合成）

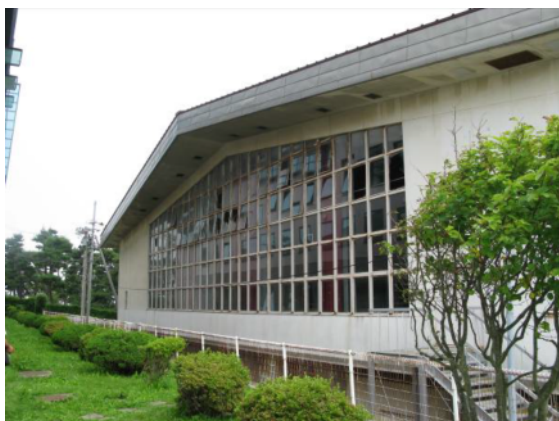
- ・昭和 48 年竣工の公共体育館。RC 造、ただし屋根は S 造ラチス。屋根形状は HP シェル。
- ・アリーナ部分は南北 39.7m×東西 27.6m、床面からアリーナ中央（HP の頂点）の梁下端までの高さは 15.5m。
- ・舞台がアリーナ東側にある。南、西、北の 3 方向の妻面は開口部である。
- ・北側妻面はほぼ全面が鋼製サッシによる開口であり、開口は幅 26m、高さは最も高い箇所です 8m 弱ある（図-4.15）。計 6 段のサッシは下側から、一段目と二段目は片開き窓、三段目ははめころし窓、四段目はウィンドウオペレーターで操作する突き出し窓（図-4.21）、五段目の真ん中は四段目と同様の突き出しで両側のはめころし窓、六段目ははめころし窓となっている。ガラスは鋼製サッシに硬化性パテでとめつけたものである。
- ・西側妻面は、サッシの最も高い箇所が約 5m であること、水平方向の真ん中に壁が入っていること以外は、北側の開口と似たような構成である。
- ・南側妻面は、構造体の RC 造柱に鋼材で接続された外壁とアルミサッシ窓で構成されており、窓ガラスは強化ガラスであった（図-4.16）。
- ・S 造の屋根の部材や北面の鋼製サッシは錆がかなり目立っている。
- ・北面妻面の突き出し窓のガラスが 9 枚割れ、最下段の東端のガラス 1 枚にひびが入っていた（図-4.20）。突き出し窓は地震時に開いたとのことである。西側妻面では、片開き窓のガラスが 1 枚割れ、はめころし窓のガラス 1 枚にひびが入っていた。南側妻面のガラスには被害は見られない（図-4.16）。
- ・屋根の支承のコンクリートが損傷しており、破片がアリーナ床面まで落下して床に傷痕が残っていた（図-4.17～19）。

図-4.15 北側妻面

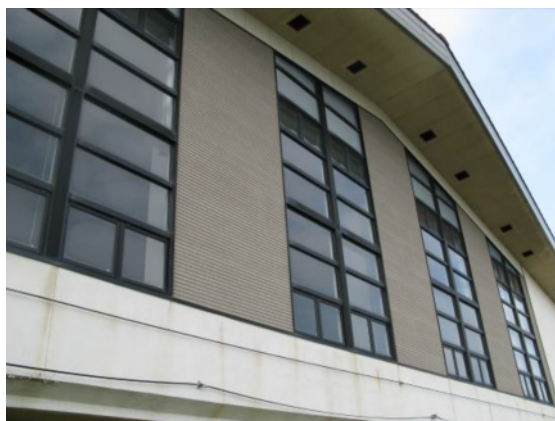
図-4.16 南側妻面

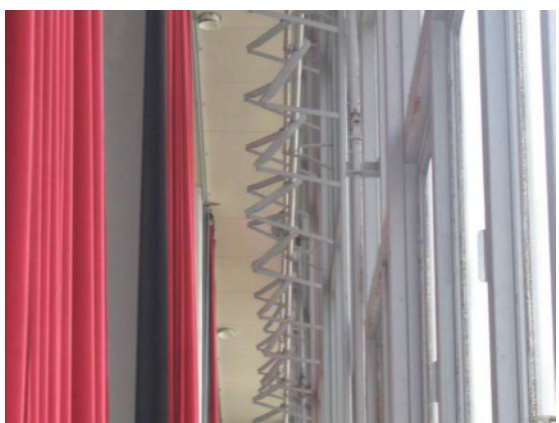
図-4.21 北側妻面のサッシ面を横側から通して見る

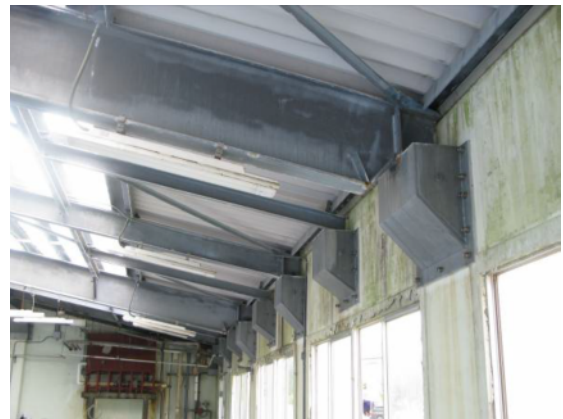
- ・昭和53年竣工の栽培漁業施設。建物内では海水によりアワビの飼育を行っている。
- ・建物はRC造平屋で山形形状の屋根はS造。規模は張間方向29m×桁行方向63.5m。桁行方向中央に2列の鉄骨柱がある（鉄骨柱が基礎まで通っており、足下の箇所は無筋コンクリートとのこと）。S造屋根はスパン両端においてRC柱からの突出部に載せ掛け、ボルトにて固定している状態であり（図-4.29）、ピン支持に近い状態と考えられる。屋根面のブレースは桁行き方向の端部と中央部を除いて省略されている部分が多い。
- ・アワビの飼育に陽光が必要であり、屋根葺き材の大半を波板状の網入りガラス（厚さ約6mm、1枚の大きさ約0.9m×2.1m）にしている。

図-4.29 屋根大梁端部(突出部の鋼板は改修時のもの)

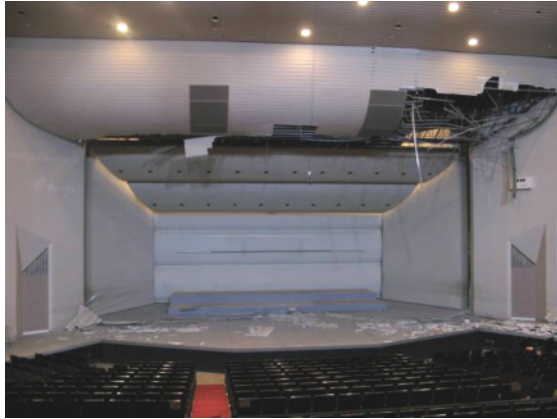
- ・今回の地震による被害は、プロセニウムブリッジの仕上材の脱落、客席上部の仕上材の一部破損、客席上部のスプリンクラー配管の破損及びそれに伴う建物内の水損、エントランスホール防煙垂れ壁の部分的な作動などがあった。
- ・プロセニウムブリッジの仕上材が舞台奥側で連続して脱落しており（図-4.33、42）、右側で特に大きく脱落していた（図-4.32、38）。
- ・クリップが多数落下しており、下地板にねじが頭抜けした跡が多く見られた。
- ・プロセニウムブリッジの舞台奥側の見切り材が部分的に脱落していた（重さは 10kg 程度）。
- ・客席上部のスプリンクラーの配管が切れて水が漏れ、警備員等が地震発生後 10 分程度でバルブを閉めて水を止めたとのこと。下方の客席が水で濡れただけでなく、水は舞台奈落の底まで達しているとのこと。このため、水損に伴う二次災害を避けるために、音響反射板も含めて地震後に動作確認をしていない設備が多くあるとのこと。
- ・1994 年北海道東方沖地震（1994 年 10 月 4 日）で舞台に向かって左側のプロセニウムブリッジで仕上げが少し落ち、1994 年三陸はるか沖地震（1994 年 12 月 28 日）で客席上部の天井が部分的に損傷したとのこと。

図-4.32 客席から舞台方向を見る

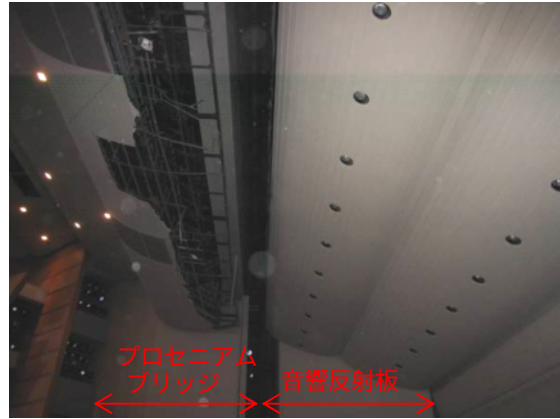
図-4.33 舞台上部

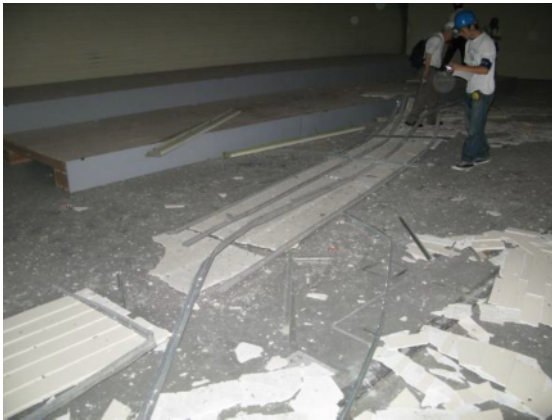
図-4.42 一体で脱落した天井板とダブル野縁

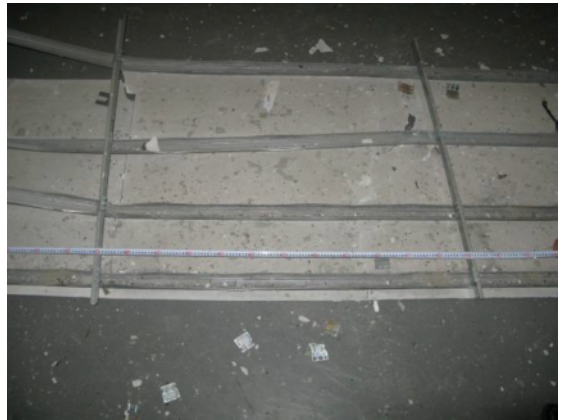
図-4.43 脱落した天井板とダブル野縁

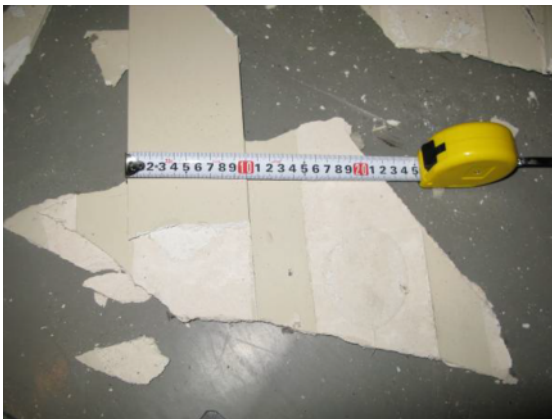
図-4.44 脱落した天井板

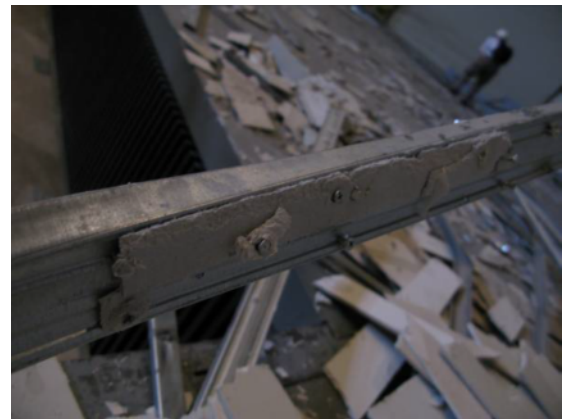
図-4.45 脱落したダブル野縁

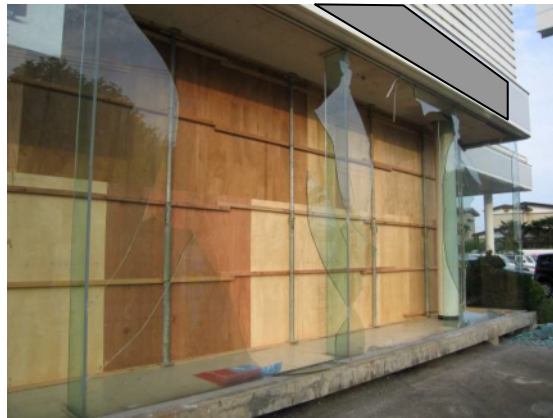
- ・ 竣工年不詳の自動車販売店。S 造平屋建。
- ・ 道路側の開口はガラススクリーン構法によるものである。道路側の 6 枚のガラスの内、道路側から見て右から 3 枚と左から 1 枚が破損・脱落していた（図-4.48）。ガラスの破片を計測した所、ガラスの厚さは 9.7mm であった。

図-4.48 被害のあったガラス箇所

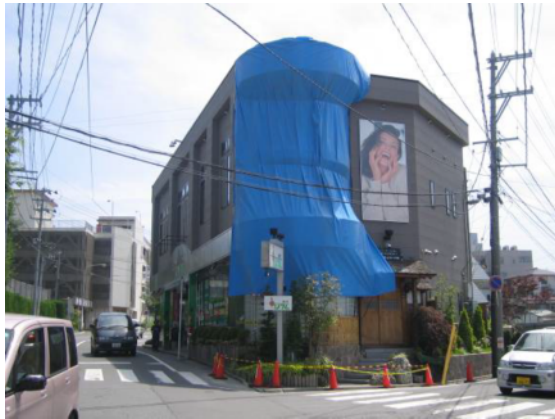
- ・ F 建築物近くの建材ショールーム。2、3 階のガラスブロックが脱落したとのことであり、現地調査時にはブルーシートが掛けられていた（図-4.49）。脱落した箇所のガラスブロックは平面形状で半円状に設置されていた。同じ建物の反対側で平面形状で 4 分の 1 円状に設置されていたガラスブロックには被害は確認されなかった（図-4.50）。

図-4.49 ガラスブロックが脱落した箇所

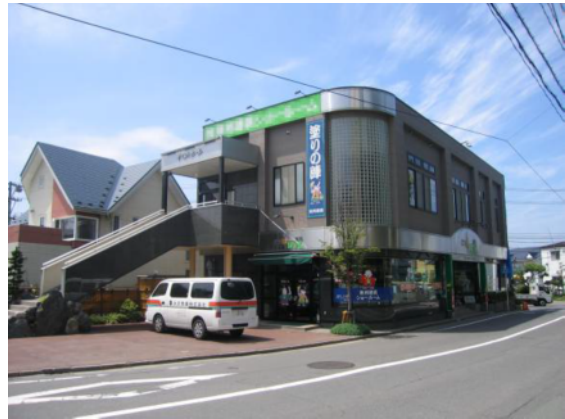
図-4.50 脱落箇所と逆側の面

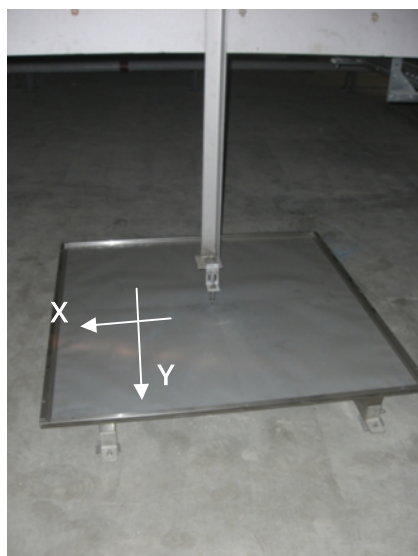
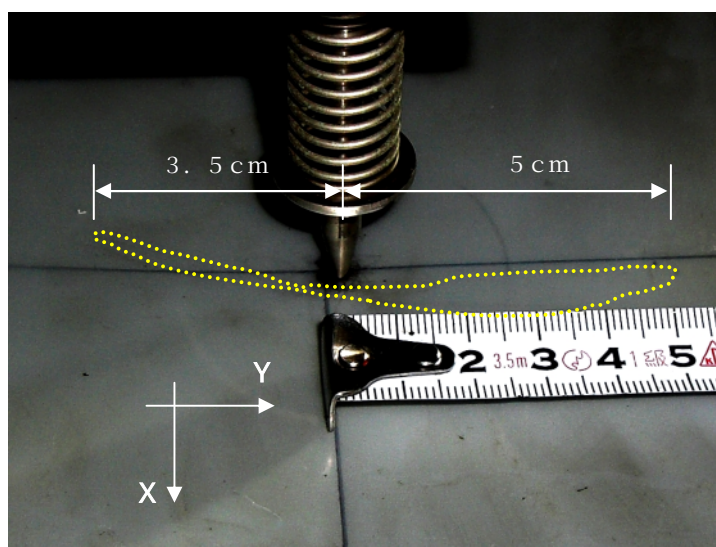
図-5.4.3 けがき変位計

免震層の目視調査により、加速度計の付近に設置されていたけがき変位計において、ほぼY軸に沿って北北東方向に+5.0cm、-3.5cm程度のすべり軌跡が見られた(図-5.4.3)。その他、F建築物(第I編5.4.6項参照)と同様に、変形方向の鉛ダンパー屈曲部の表面に軽微な変状がみられた(図-5.4.4、図-5.4.5)。

(a) 変位計設置状況

(b) けがき変位跡(点線)

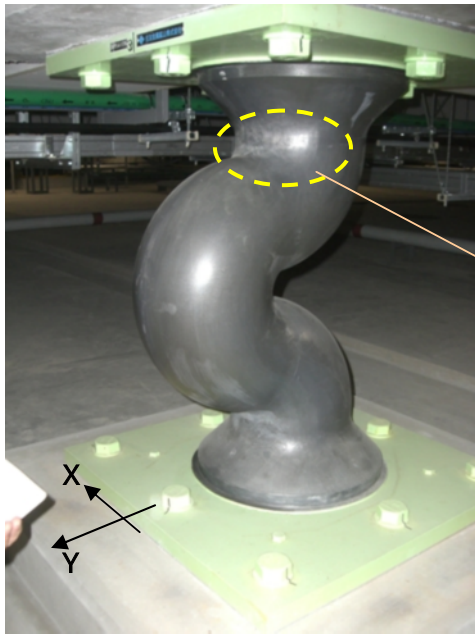
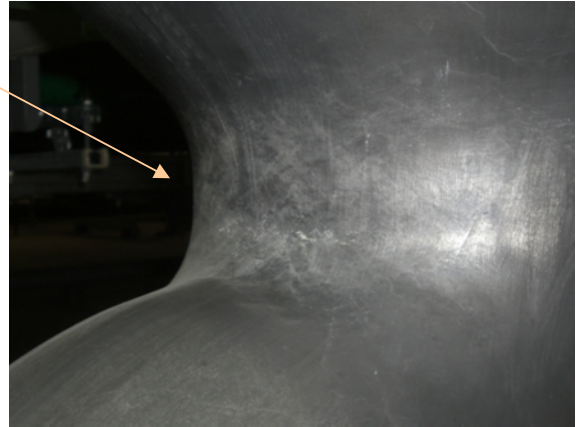
図-5.4.4 Y方向鉛ダンパー

(b) 表面の変状

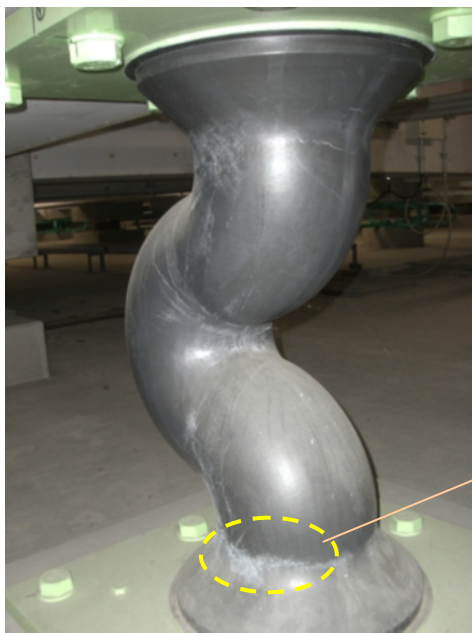
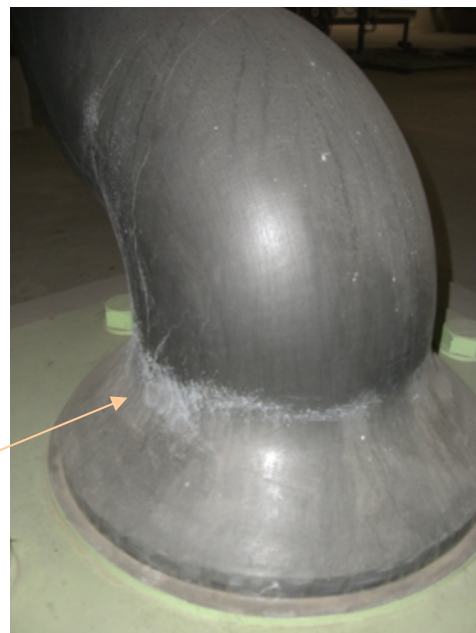
図-5.4.5 X方向鉛ダンパー

(b) 表面の変状

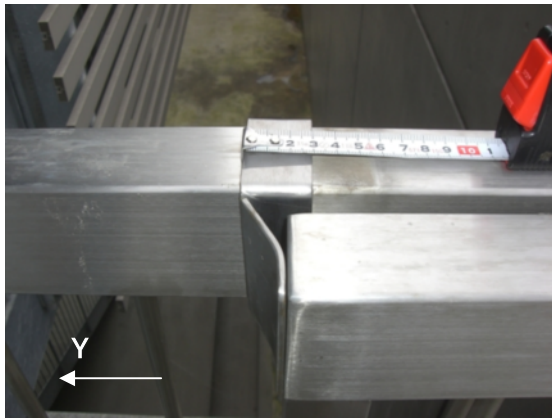
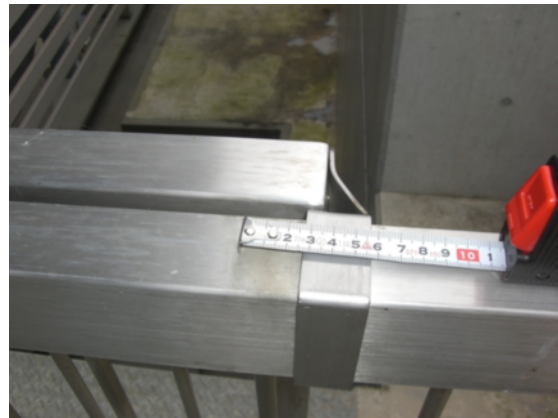
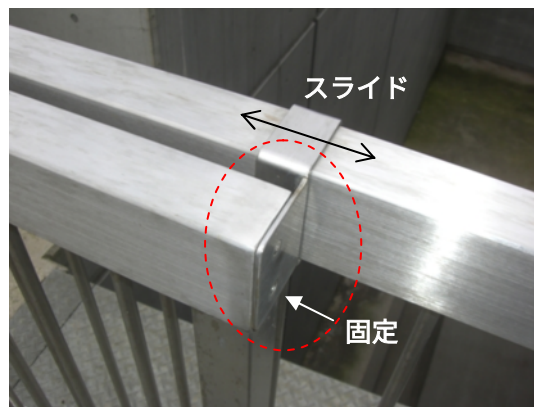
図-5.4.6 エキスパンション部スライド金具（Y方向）における変状

建物周辺のエキスパンションの手すり部分において、Y方向にスライドすべき金具の基部に3cm程度のゆがみと汚れ跡の露出が見られた(図-5.4.6)。何らかの原因で金具部分がうまく挙動しなかったものと考えられる。

(a) 正側残留変位（約 2 cm）

(b) 負側残留変位（約2.5cm）

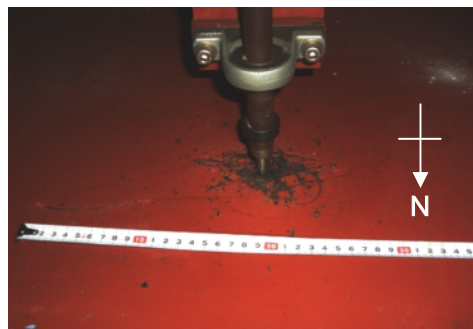
図-5.4.9 けがき変位計測状況

目視調査の結果、免震層の中央部及び外縁部の2箇所に設置されたけがき変位計において、いずれも東向きに20cm、西向きに10cm程度の変位が記録されていた（図-5.4.9）。その他、鋼材ダンパーの取り付けボルト部の塗料のはがれ及びボルトの緩み（マーキングのずれ）、可撓ゴム配管の移動跡が見られた（図-5.4.10）。

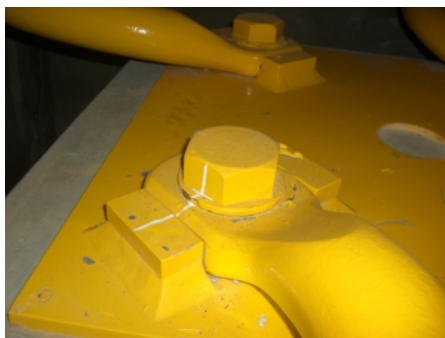
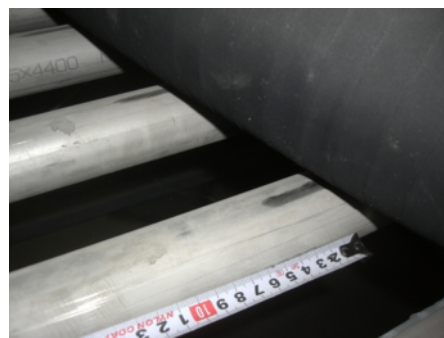
図-5.4.10 免震層内の変状

(a) 鋼材ダンパー取り付けボルト部

(b) 可撓ゴム配管部の移動跡

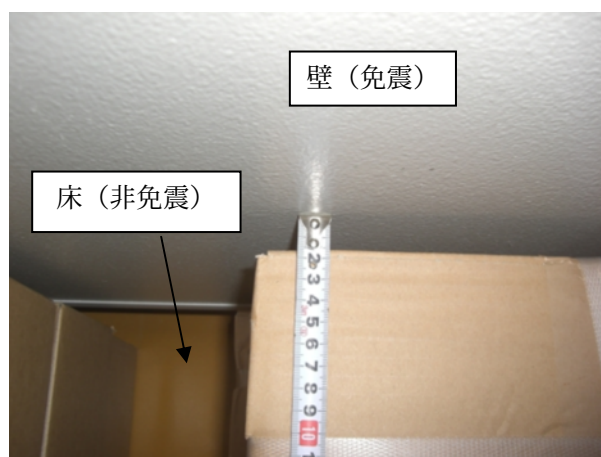
免震層の目視調査では特に変状は見られなかった（図-5.4.12）。ただし、免震層の壁の周辺に資材のダンボールが積み上げられており（これ自体は望ましくないが）、調査時に約1.5cm程度の隙間が生じていた（図-5.4.13）ことから、その程度の変形量が生じた可能性がある。

図-5.4.13 免震層の壁と資材との隙間

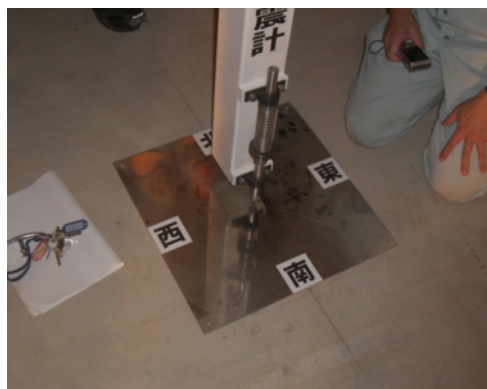
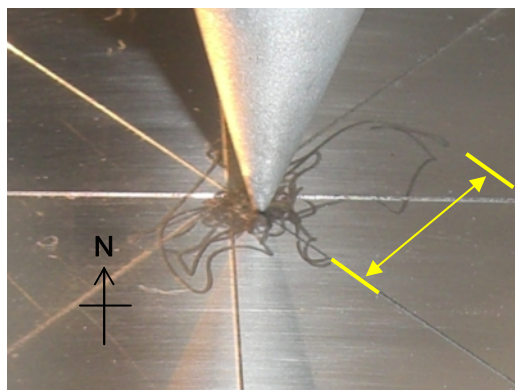
図-5.4.15 けがき変位計測状況

免震層の目視調査により、免震層に設置されたけがき変位計において、北東方向に最大2cm程度の変形が記録されていた（図-5.4.15）。積層ゴムの残留変位等は見られなかった（図-5.4.16）。弾性すべり支承のゴムカバー上端の隙間周辺にほこりの除去されたような形跡があったが、本震時に生じたものか不明である（図-5.4.17）。その他、エキスパンション部を含め、建築物周囲に変状は見られなかった。

(b) 変位オービット（北東方向、2cm程度）

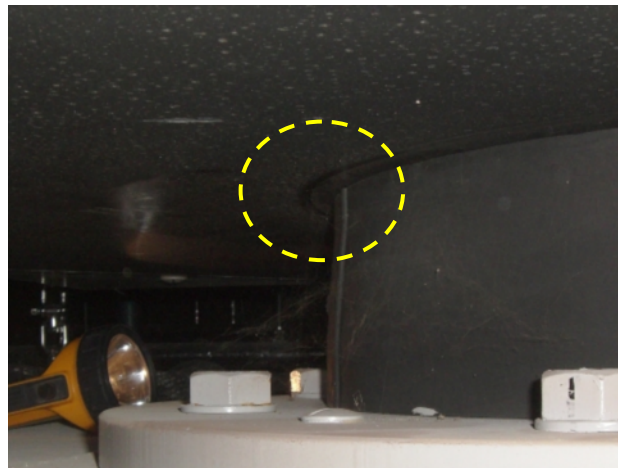
図-5.4.17 弾性すべり支承ゴムカバー周辺の変状

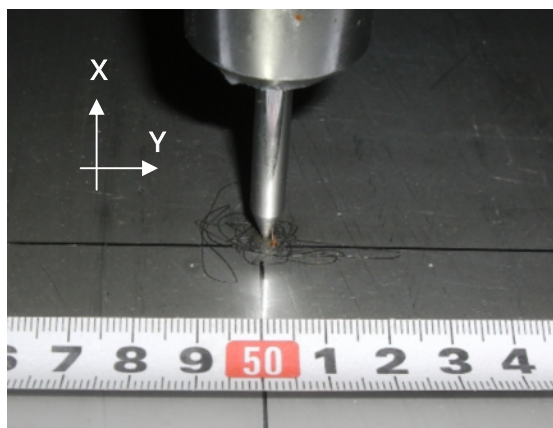
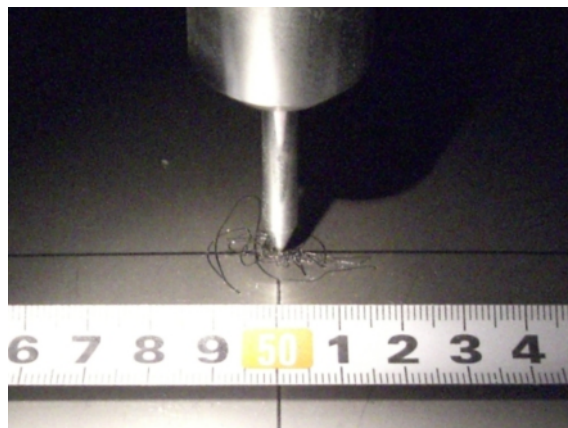
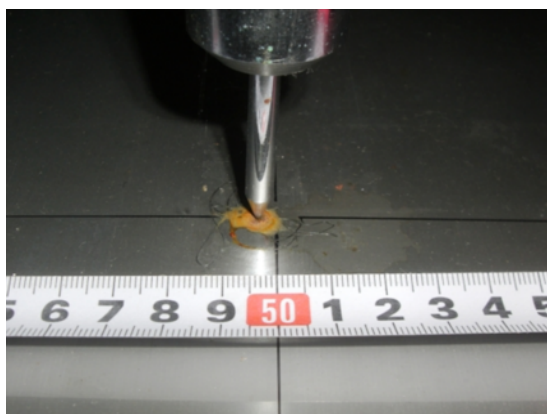
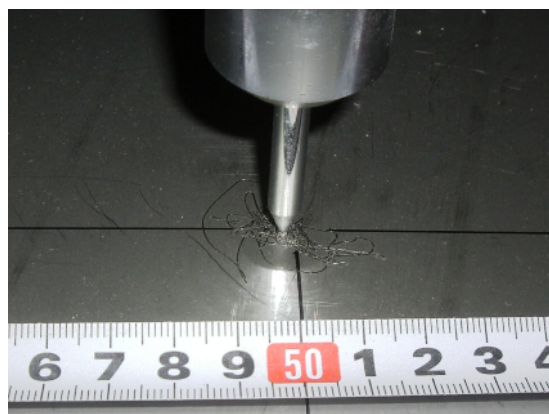
図-5.4.18 けがき変位計オービット（方向については第Ⅰ編と同じ）

免震層の目視調査として、けがき変位計による軌跡を観察した。5箇所のいずれもほぼ「ト」形を示し、最大変位量は片側1.5cm～2cm程度であった（図-5.4.18）。その他の変状はみられなかった。

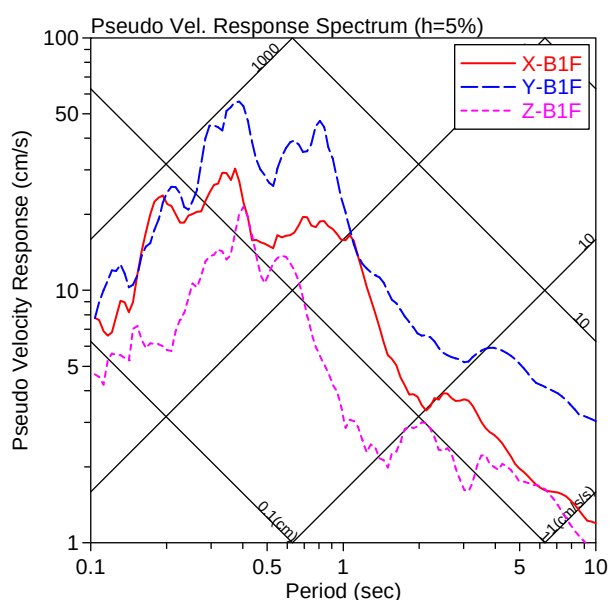
図-5.5.8 地下1階における擬似速度応答スペクトル（減衰定数5%）

図-5.5.8に、地下1階における擬似速度応答スペクトル（減衰定数5%）を示す。地下1階における水平方向の擬似速度応答スペクトルは、Y方向で大きく、0.3~0.8秒に大きな値を示す特性を有する。鉛直方向の擬似速度応答スペクトルは、水平X方向のそれと比べてかなり小さくなる。

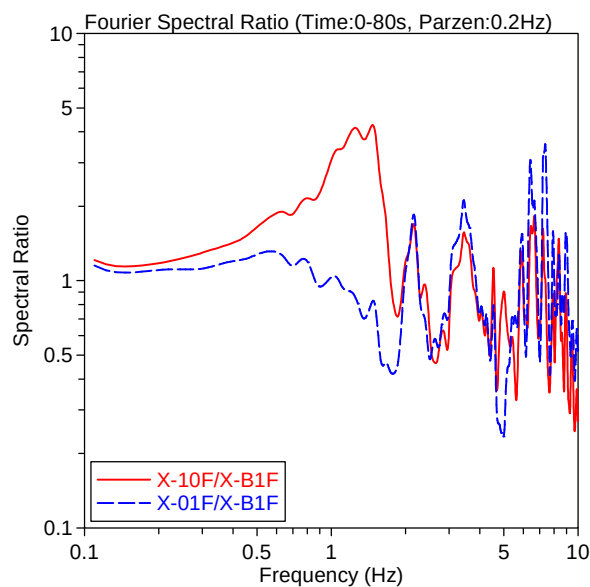
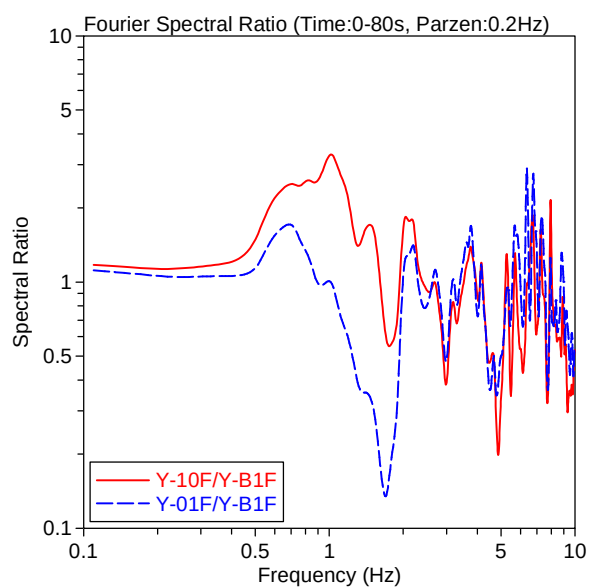
図-5.5.9 地下1階に対する1階及び最上階のフーリエスペクトル比（水平方向）

図-5.5.9に、地下1階に対する最上階の加速度波形（水平方向）のフーリエスペクトル比を示す。地下1階に対する屋上階のフーリエスペクトル比における1次の卓越振動数は、1.0Hz（1.0秒）付近にある。地下1階に対する1階のフーリエスペクトル比における卓越振動数は、1.0Hzより低くなる。

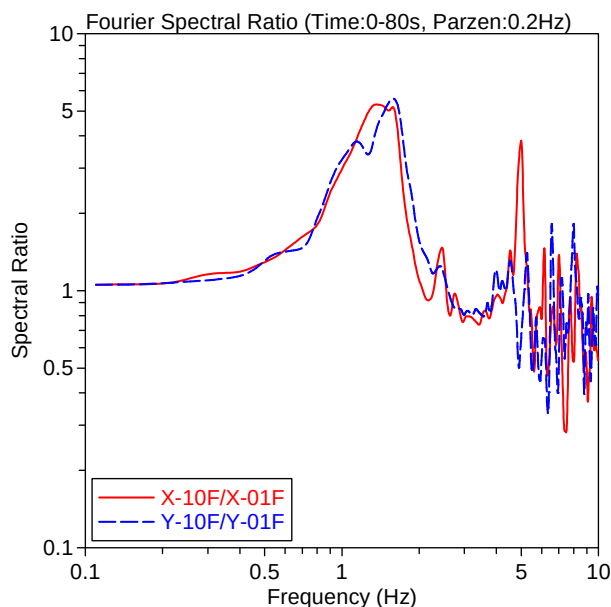
図-5.5.10 1階に対する屋上階のフーリエスペクトル比（水平方向）

図-5.5.10に、1階に対する屋上階の加速度波形のフーリエスペクトル比（水平方向）を示す。上部構造の卓越振動数は、X、Y方向とも約1.5Hzである。

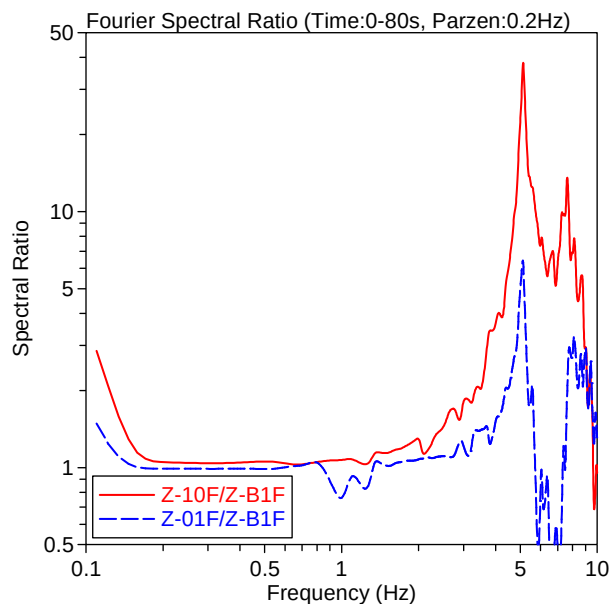
図-5.5.11 地下2階に対する地下1階及び屋上階のフーリエスペクトル比（鉛直方向）

図-5.5.11に、地下1階に対する1階及び最上階の加速度波形（鉛直方向）のフーリエスペクトル比を示す。鉛直方向における免震建築物の卓越振動数は、5 Hz付近にある。

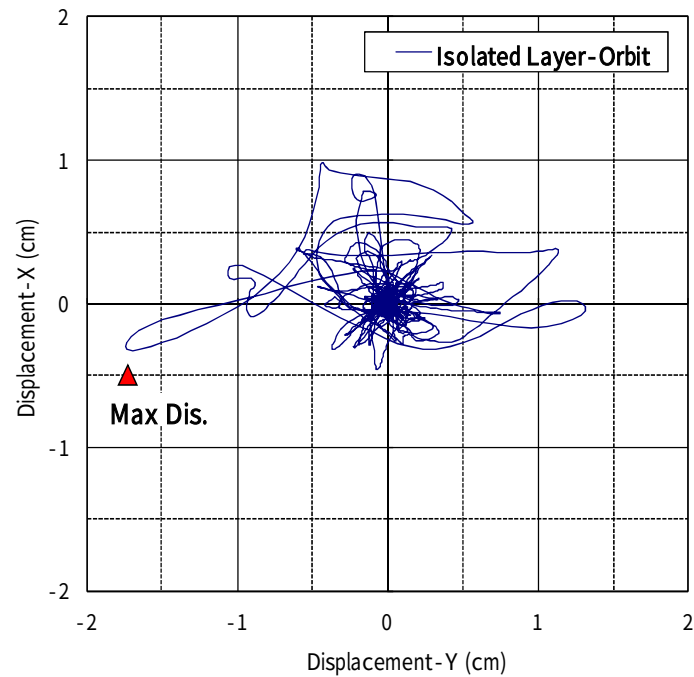
図-5.5.12 免震層の水平変位の軌跡

図-5.5.12に、免震層の水平変位の軌跡を示す。免震層の変位は、H建築物（5.5.1項）と同様に、1階（免震層の直上）と地下1階（免震層の直下）の加速度波形を、それぞれフーリエ変換するとともに0.1Hzのハイパスフィルター処理し、各振動数成分(f)ごとに $(2\pi f)^2$ で除した後フーリエ逆変換することによって変位波形を計算した上で、その差として求めた。免震層の最大変位は、Y方向で大きく、最大変位は約1.76cmとなる。
