## 4 . 非構造部材

### 4.1 調査概要

2008年7月24日(木)午前0時26分頃に北緯39度44分、東経141度38分、深さ108kmでマグニチュード6.8(推定)の地震が発生した。地震発生後より地震被害の報告があり、非構造部材について被害報告が多くあった震源以北の地域を中心に現地調査を実施した。

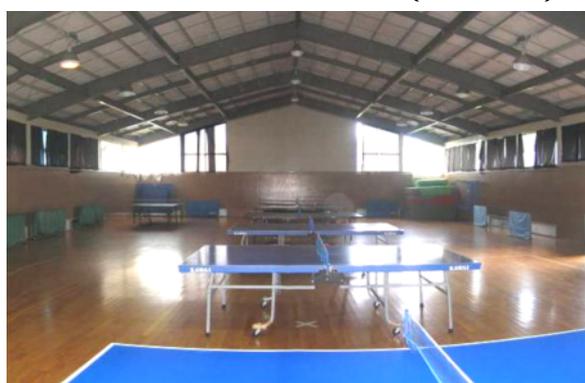
図-4.5 A 建築物内観（パノラマ合成）

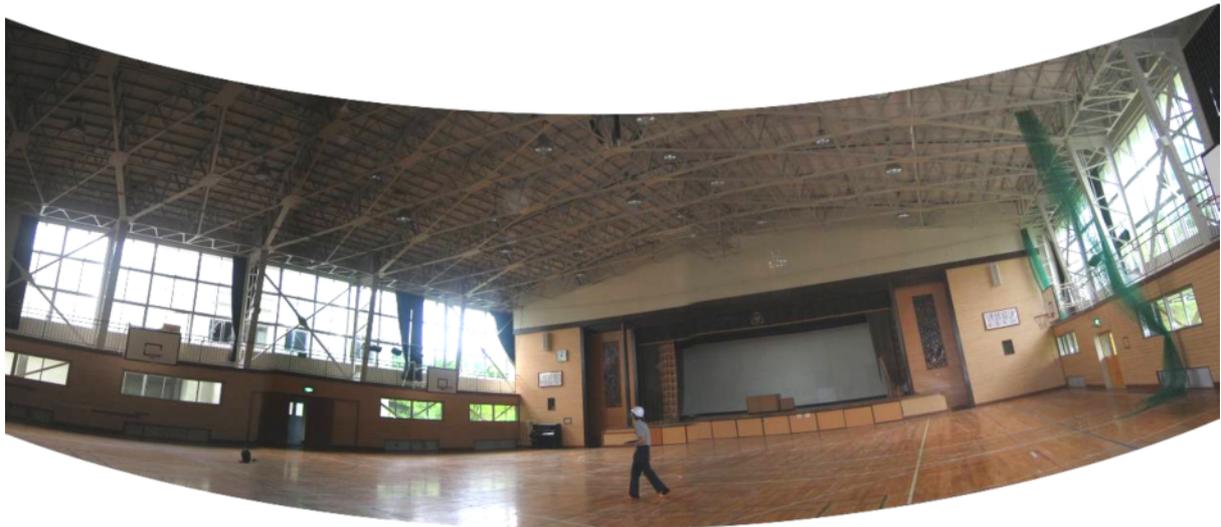
図-4.8 B 建築物内観（パノラマ合成）

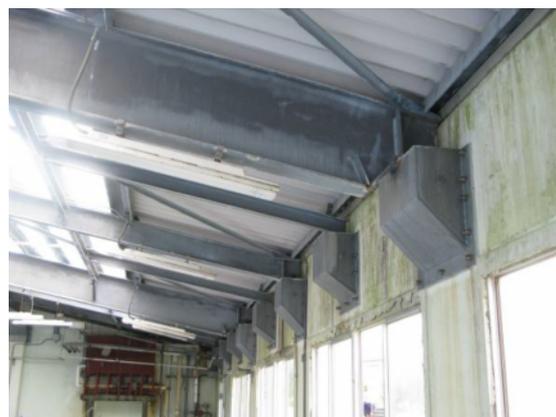
図-4.29 屋根大梁端部(突出部の鋼板は改修時のもの)

- ・昭和53年竣工の栽培漁業施設。建物内では海水によりアワビの飼育を行っている。
- ・建物はRC造平屋で山形形状の屋根はS造。規模は張間方向29m×桁行方向63.5m。桁行方向中央に2列の鉄骨柱がある(鉄骨柱が基礎まで通っており、足下の箇所は無筋コンクリートとのこと)。S造屋根はスパン両端においてRC柱からの突出部に載せ掛け、ボルトにて固定している状態であり(図-4.29)ピン支持に近い状態と考えられる。屋根面のブレースは桁行き方向の端部と中央部を除いて省略されている部分が多い。
- ・アワビの飼育に陽光が必要であり、屋根葺き材の大半を波板状の網入りガラス(厚さ約6mm、1枚の大きさ約0.9m×2.1m)にしている。
