4. 下水道施設

4.2 下水道施設の被害状況調査

4.2.1 管路施設の被害状況

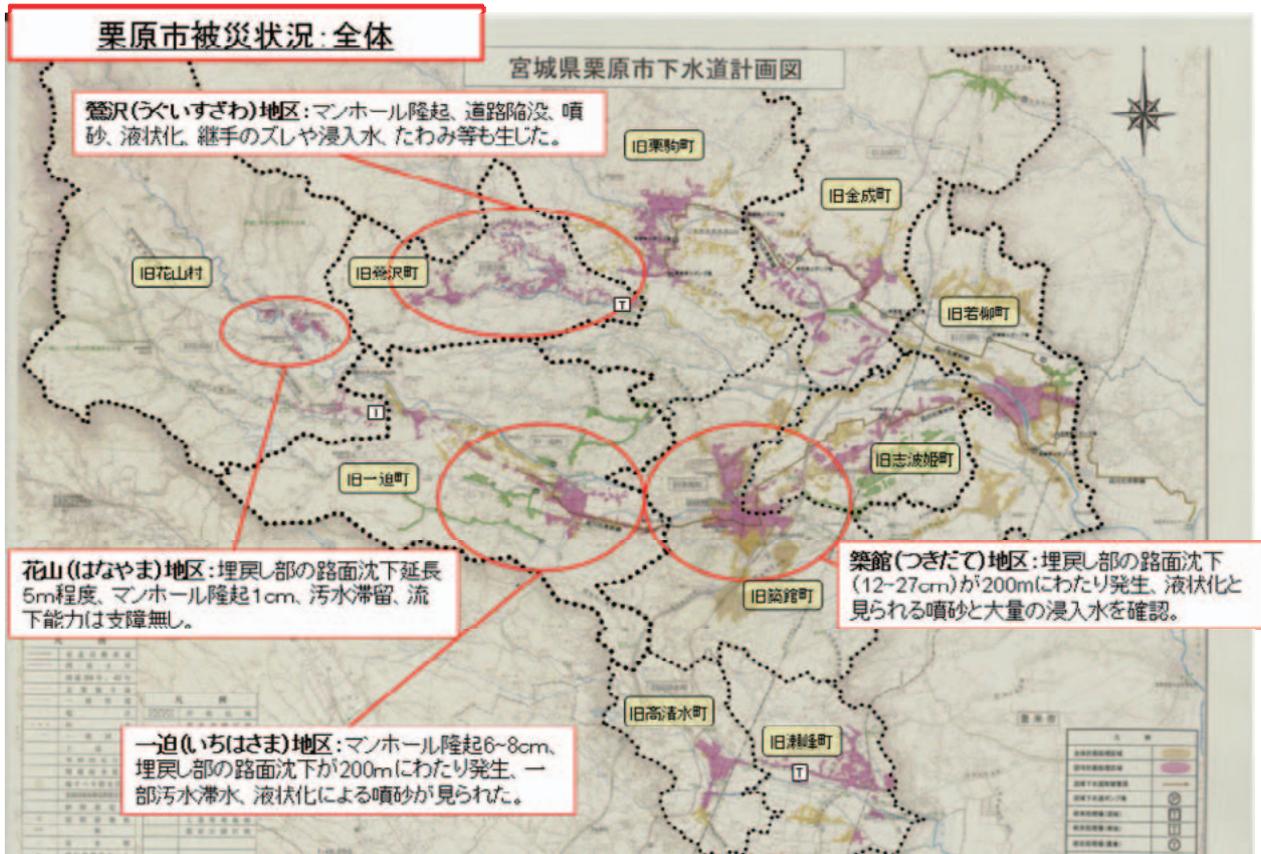
図-4.1 現地調査で把握した下水道施設の被災箇所（栗原市）

被害形態としては、マンホール隆起及び周辺地盤沈下、埋戻し部の路面沈下が多かった。鶯沢地区では、汚水幹線でマンホールの隆起が多く発生した。埋戻し部の沈下は、築館地区、一迫地区、花山地区など広範囲に発生し、築館地区及び一迫地区においては、それぞれ約 200mにわたって連続的に埋戻し部の路面が沈下した。いずれの被災箇所も、下水の流下に支障はなかった。被災原因としては、被災箇所周辺で噴砂や電柱沈下の形跡があることから、液状化によるものと考えられる。現地の写真を、写真-4.1～4.6 に示す。

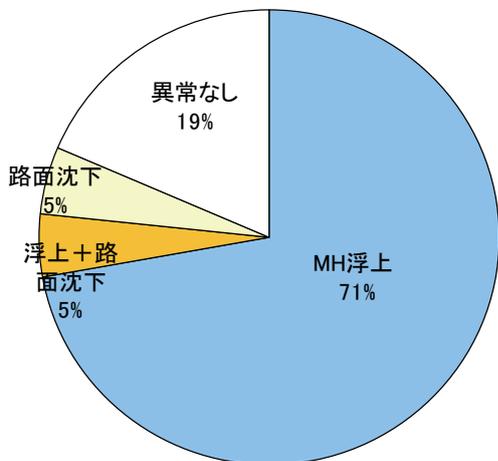
図-4.2 マンホール被災形態別内訳

また、公共下水道幹線管きよの全マンホール（43個）の浮上高さを調査（6月15日）した。その結果、図-4.2・図-4.3、表-4.5に示すとおり、全体の76%（33/43個）で浮上が確認され、浮上がり高さは平均約10cm、最大29cm（写真-4.7）であった。

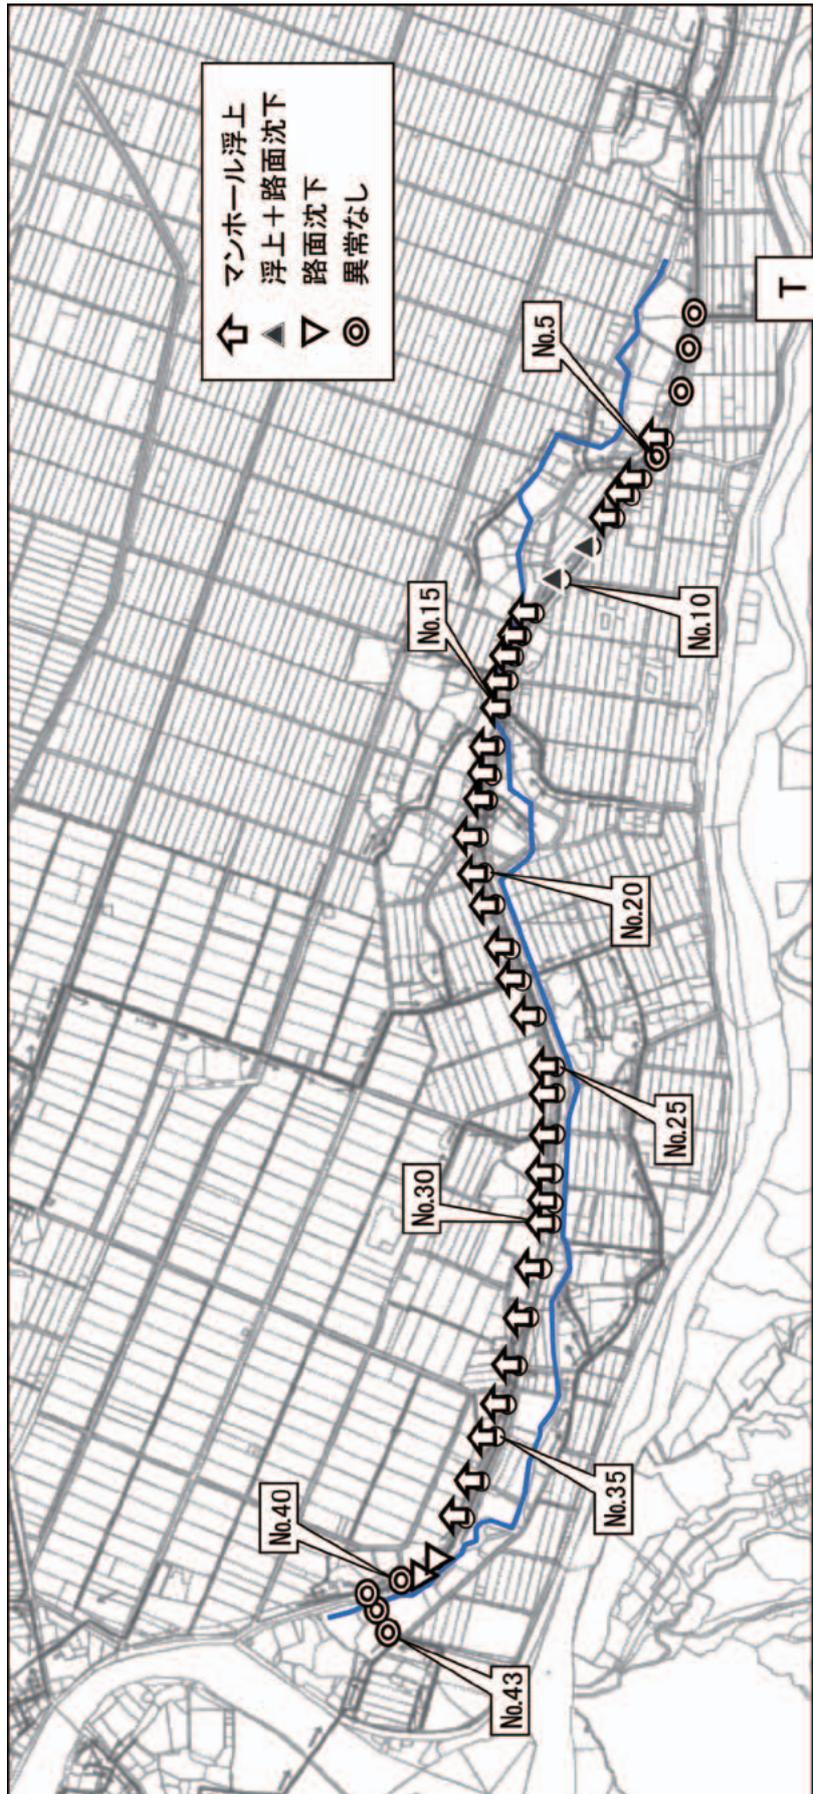
図-4.3 鶯沢幹線のマンホール被災箇所

マンホールの浮上がりが発生した箇所の地質（ボーリングデータ）を見ると、G.L.-1.0～2.0まではシルト及び砂質土、その下層は旧の河床と考えられる砂礫で構成されている。マンホールの浮上がり高さで見ると、浮上がり高さが比較的小さいNo.1-25より上流に比べ、5cm以上の浮上がり集中しているマンホールNo.1-10～1-20付近では、シルト及び砂質土の層が厚くなっている。

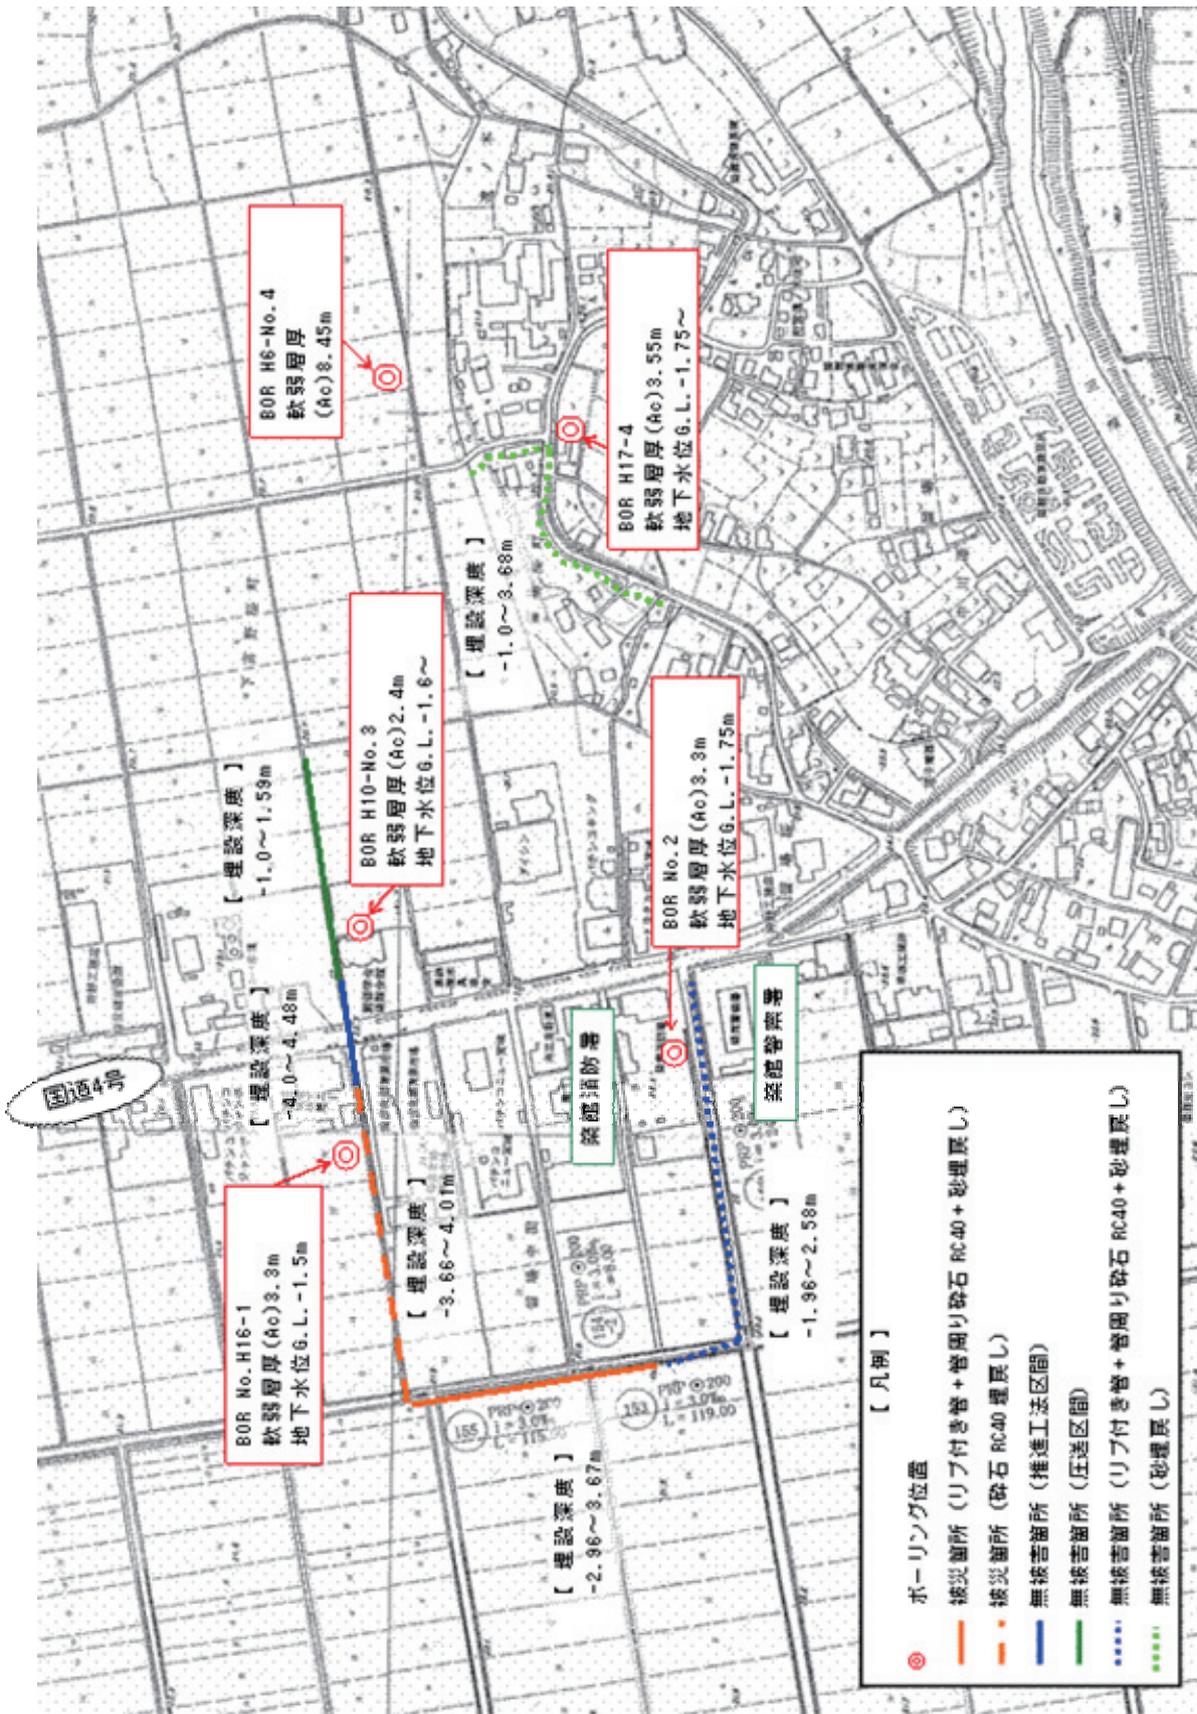
図-4.7 築館地区周辺の地質等の状況

本地区における被害の発生原因を検討するため、周囲のボーリングデータを収集し、地下水位や軟弱層厚について整理を行った。その結果を以下に示す（表-4.6、図-4.7）。

- ・ 同じ施工方法（リブ付き管+管周り砕石（RC40）+砂埋戻し）で施工した2箇所を比較すると、被災した箇所の埋設深さが深い。
- ・ 砂埋め戻しで被災のなかった箇所は、埋設深度が浅く、地下水位も低い。
- ・ 砕石埋戻しで施工し被災した箇所は、埋設された道路付近のボーリングデータを確認したところ、国道4号から被災箇所に近づくにつれて、軟弱層厚が大きく、地下水位が高くなる傾向にあった。
- ・ ボーリングデータはないが、栗原市へのヒアリングより、リブ付き管+管周り砕石+砂埋戻しで実施し被災した箇所は、施工時の地下水の湧水量が多く、埋設した管渠が沈下し再施工を余儀なくされる程極めて軟弱な地盤であったことが確認された。

以上のことから、今回の地震で被災した箇所は、周辺の無被害箇所と比較して、埋設深度が深い、軟弱層厚が大きいかつ地下水位が高いなど、埋戻し土の液状化被害が発生しやすい条件にあることが分かった。

このような地盤条件の場合には、事前に管路のルートの変更、埋設深度が深くならないような設計上の配慮等を計画段階で十分検討するとともに、開削工法で施工する場合には埋戻し土の液状化対策を適切に行う（埋戻し方法の選択、埋戻し材の選定など）必要があると考えられる。
