## 5.6 非構造部材の被害

### 5.6.1 調査概要

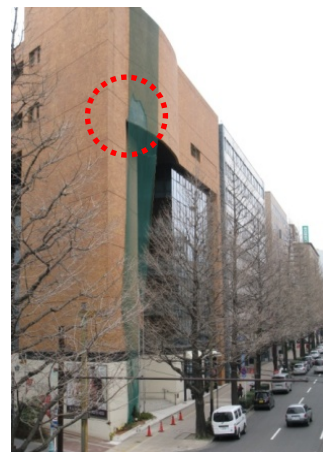
写真 5.6-1 は8階建ての建物の低層部で見られた外壁タイルの脱落被害であり、落下による被害を防止するためのネットが掛けられていた。写真 5.6-2 は建物エントランス上部の庇に相当する箇所にある円筒状のRC造外壁に張られていた外壁タイルが脱落しており（写真の赤点線円内）、前述した被害同様、落下による被害を防止するためのネットが掛けられていた。

写真 5.6-2 外壁タイルの脱落被害

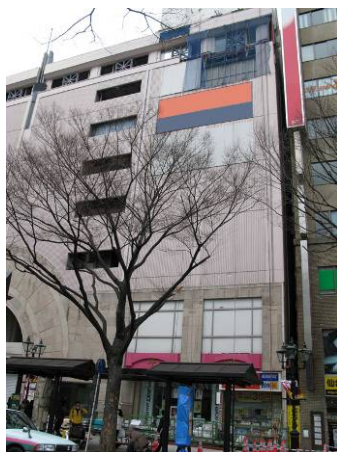
写真 5. 6-5～9 は ALC パネルによる外壁の被害である。写真 5. 6-5 は 3 階建ての建物で ALC パネルの接合箇所にひび割れが見られ（赤点線楕円内）、脱落の危険性がある。写真 5. 6-6 と写真 5. 6-7 はそれぞれ 2 階建てと 3 階建ての建物の ALC パネルの脱落被害であり、脱落した ALC パネルの詳細より、挿入筋構法によるものであることが確認された。写真 5. 6-8 は 8 階建ての百貨店の高層部からの外装材の脱落であり、ALC パネルとその上部の外装材が脱落している。写真 5. 6-9 は 2 階建ての駐車場の看板部分の ALC パネルの脱落である。

写真 5. 6-8 ALC パネルの脱落被害

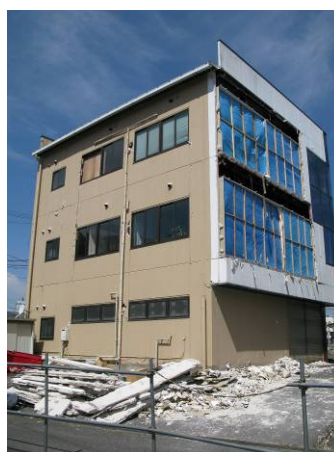
写真 5. 6-18～21 は ALC パネルによる外壁の脱落被害である。写真 5. 6-18 は 3 階建ての建物での被害であり、外壁各面の ALC パネルが接合部でひび割れを生じたりパネルが外れたりしており、写真に示した塔屋がある箇所ではパネルが多く脱落している。建物前面ではガラスが割れるなどの被害を生じている。写真 5. 6-19 は 3 階建ての建物での被害であり、外壁各面の ALC パネルの接合部でひび割れを生じるなどしており、写真に示す面では ALC パネルが全面的に脱落している。窓サッシで構成されているガラス開口部もあり、こちらについては被害を生じていない。写真 5. 6-20 は 3 階建ての建物での被害であり、外壁各面の ALC パネルにおいて、接合部のひび割れ、パネルの外れ、外部階段との取り付け箇所での脱落などが確認された。写真に示したものはパラペット部分でのパネルの脱落であり、脱落箇所の下にあるガラスにも被害を生じている。写真 5. 6-21 は 5 階建ての建物の最上階の外壁における ALC パネルの脱落である。これら 4 つの建物の被害については、損傷した箇所の詳細より、挿入

写真 5. 6-19 ALC パネル外壁の脱落被害

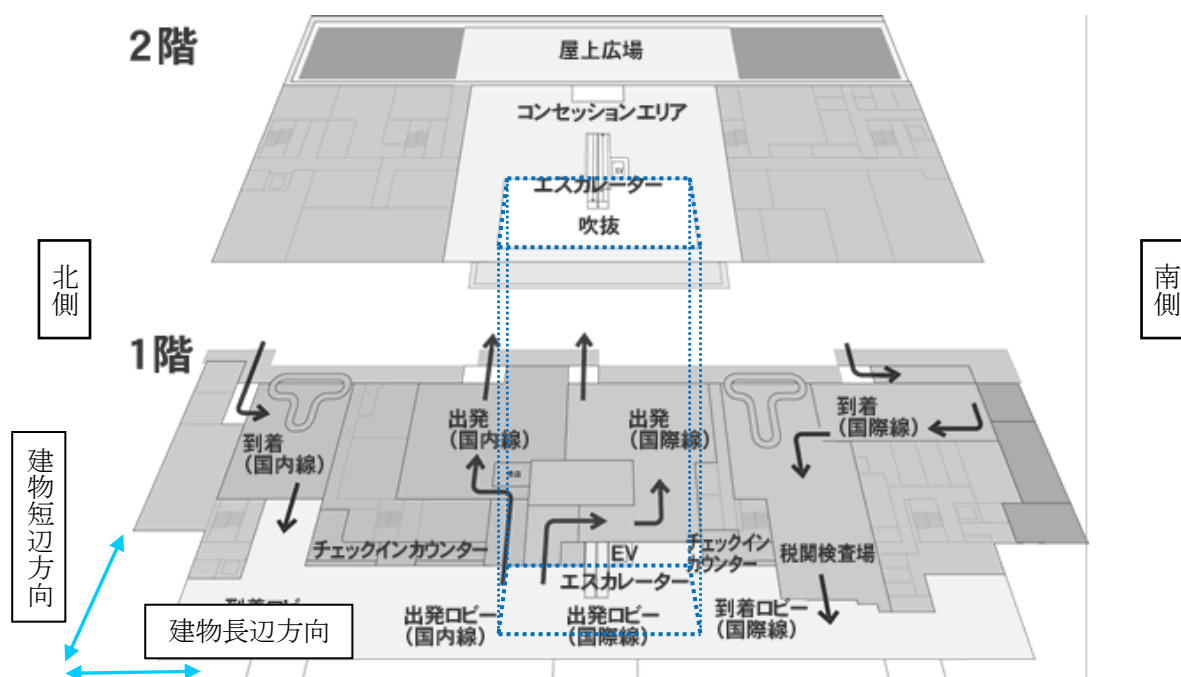
図 5.6-1 茨城空港ターミナルビル平面模式図（青点線箇所が出発ロビーの吹き抜け部） 5.6-2)

茨城空港（茨城県小美玉市）のターミナルビル（写真 5.6-65、66）は鉄骨造 2 階建て（一部 3 階建て）であり、平成 22 年 3 月に竣工した（空港の概要は 5.6-1 および 5.6-2 を参照）。平面模式図を図 5.6-1 に示す。建物の平面形状は矩形に近く、その長辺が概ね南北方向を向いている。西側にある 1 階の入口から入るとすぐ出発ロビーとなっており、その上部が吹き抜けになっている。
