## 第 6 章 付録：調査建築物データベース

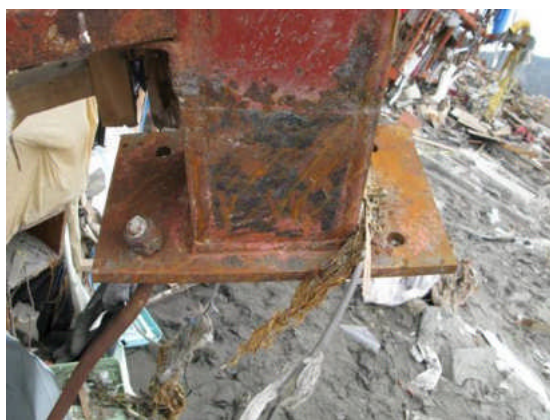
| | 躯体の被害 | 被害あり | アンカーボルト破断, 柱部材の座屈 |

写真4 柱脚ベースプレート

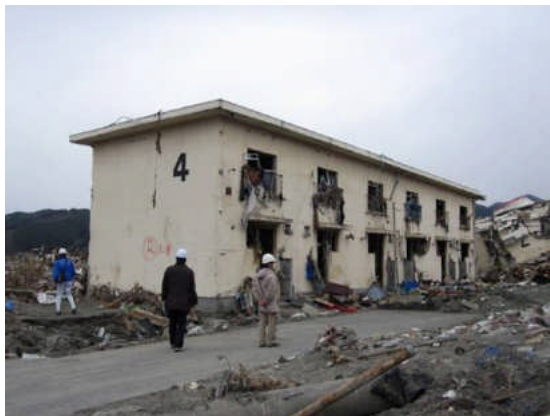
- ・ 6戸1棟形式のコンクリート壁式集合住宅
- ・ 集合住宅 9棟のうち、河川に最も近い小規模な 2 棟(1, 2 号棟)が流失し、3 棟(3, 6, 7 号棟)が転倒、4 棟(4, 5, 8, 9 号棟)が残存している。3 および 7 号棟は 1 階コンクリート壁部分が破壊しており、6 号棟は基礎が残存した状態で転倒している。また残存した 5 号棟は切妻屋根および区画の一部が損傷し流失している
- ・ 屋上床は張出し幅 650mm で厚さは 240mm、2 階は木床となっている
- ・ 基礎梁および布基礎は鉄筋コンクリート造であった

写真1 残存した集合住宅棟

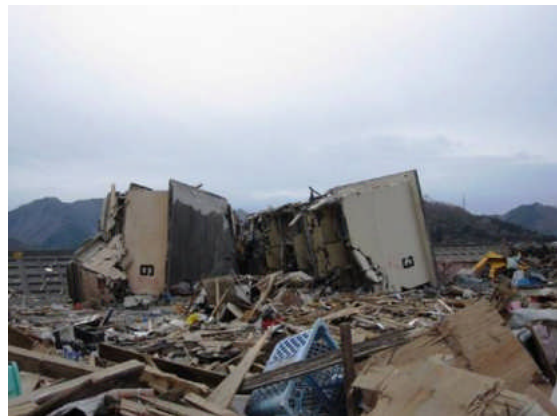
写真2 転倒した集合住宅棟

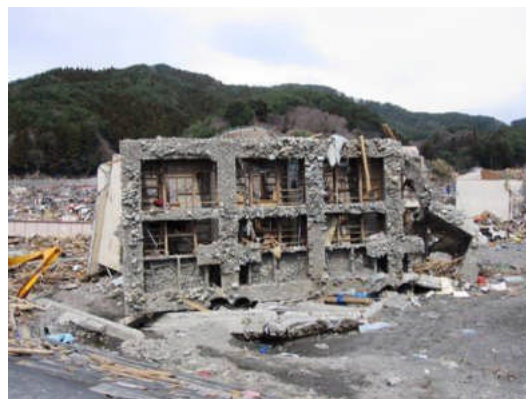
写真3 転倒した基礎断面

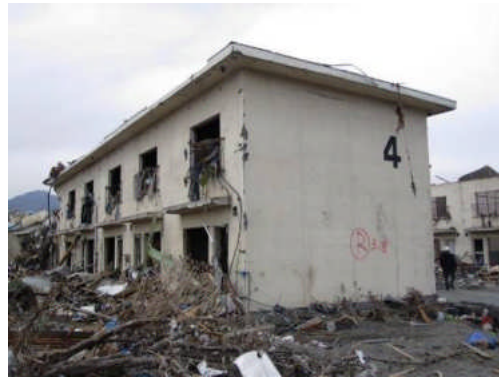
写真2 残存した住棟

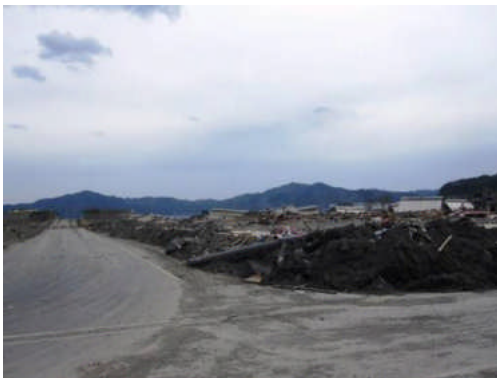
写真 14 破壊された近所の防潮堤

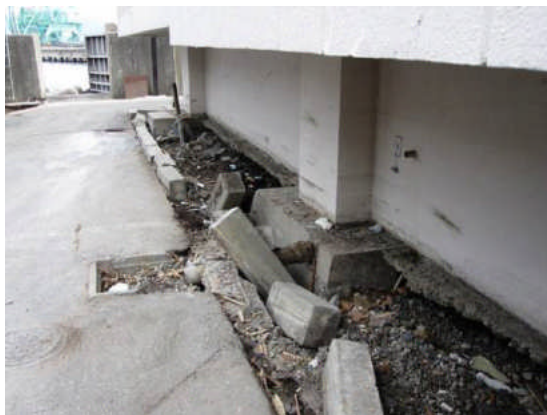
写真 3 洗掘された基礎

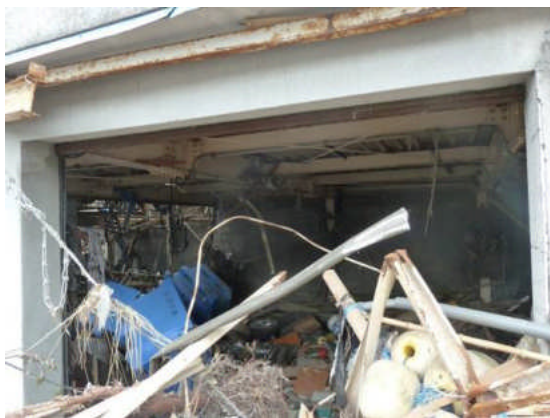
- ・ 津波作用方向は梁間方向であるが、ブレースは桁行方向にのみ設置されている
- ・ 津波が作用した反対側の桁行構面のコンクリートブロックに被害はみられなかった
- ・ 屋根面の一部が破損し、基礎に洗掘の痕跡が見られる
- ・ 近傍で堤防が決壊している

写真3 内部のコンクリートブロック壁

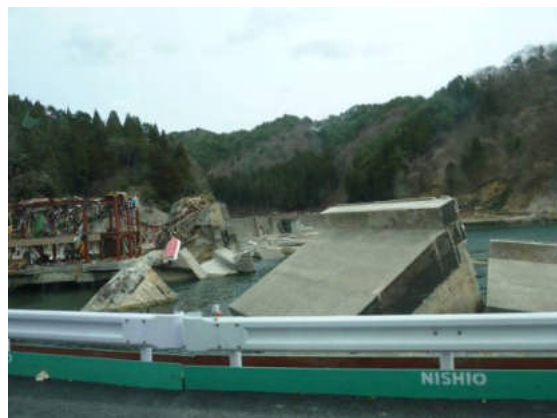
写真4 近傍で決壊した堤防

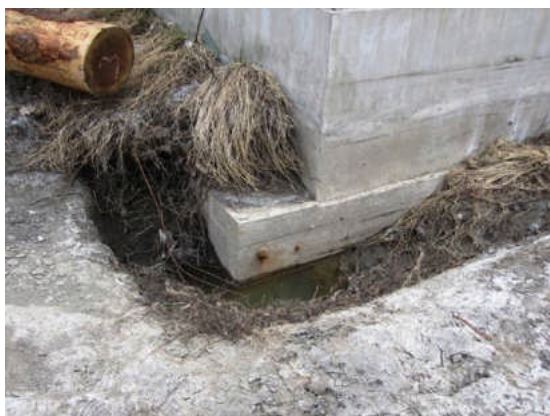
- ・ 沿岸に立地する壁開口の非常に小さい平屋建築物
- ・ 基礎は洗掘されているが躯体の傾斜は見られなかった
- ・ 柱幅は700mm、壁厚は200mm であった

写真3 洗掘した基礎

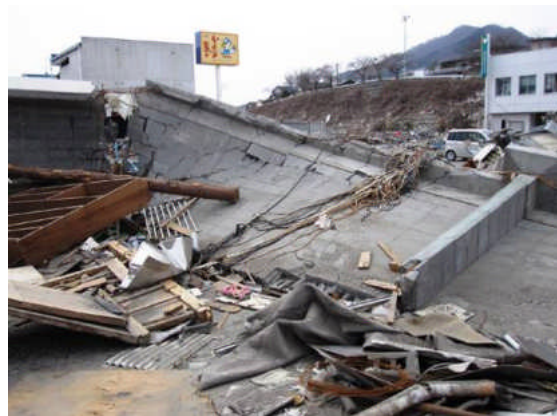
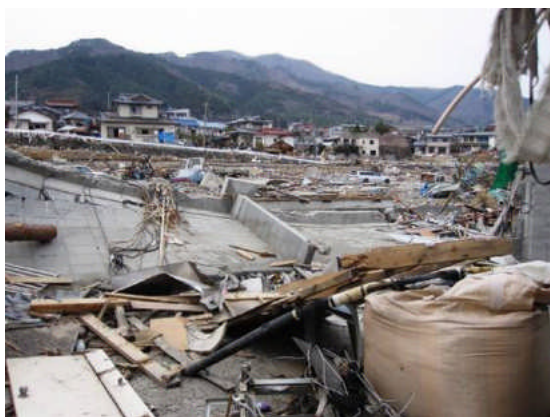
- ・ 四周をコンクリートブロック壁で囲われた屋根のない倉庫（ゴミ置き場）
- ・ 津波作用方向は桁行方向であり、桁行方向の壁が面外に転倒している
- ・ コンクリートブロックは150×200×400mm、ブロック境界縦筋はD10、横補強筋はD10@600
- ・ 壁上部には逆L字型のRC梁(梁せい400(幅180)mm×梁幅370(幅120)mm)が配されている
- ・ 梁主筋は梁幅方向には4D13、梁せい方向には3D13であった
- ・ ドア型開口を有している周囲にのみRC柱を有している

写真2 転倒したコンクリートブロック壁(1)

写真3 転倒したコンクリートブロック壁(1)

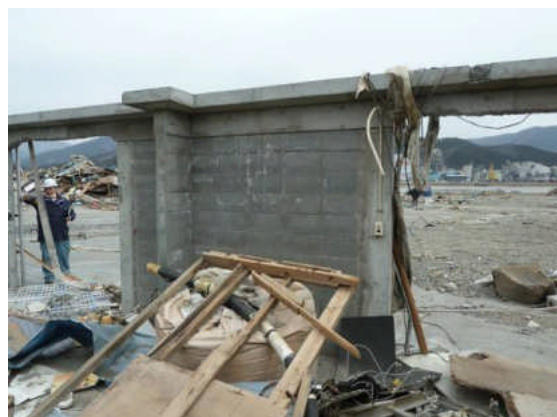
写真1 建物外観

写真4 ブロック壁を挟むRC柱

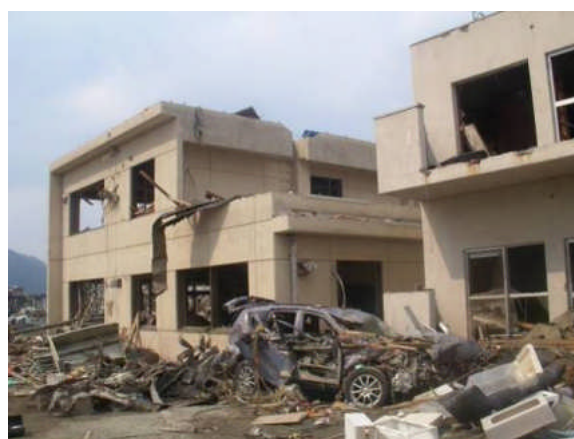
写真 1 建物の外観

| | 非構造部材の被害 | 被害あり | 1～2階の窓ガラス・天井仕上げ材の破損 |

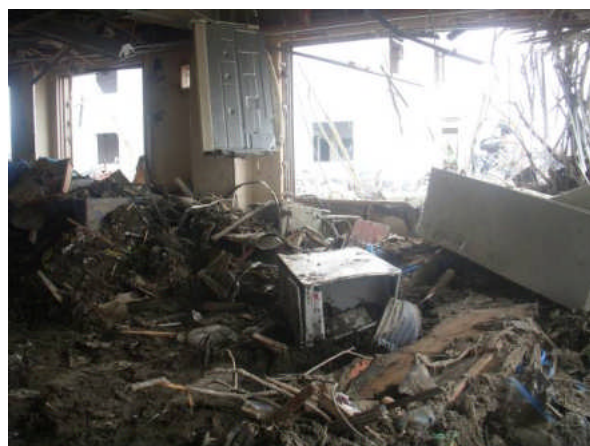
写真 2 1 階内部の状況

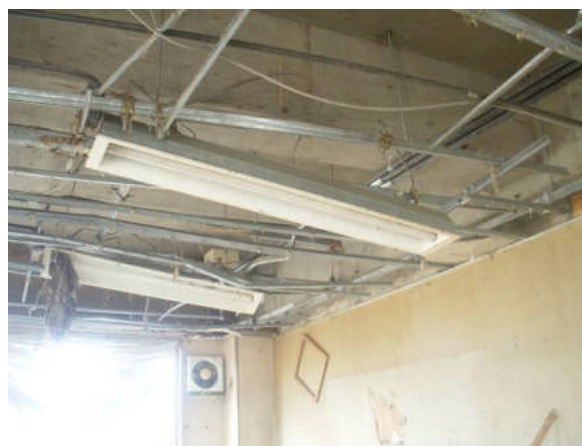
写真 3 1 階天井仕上げ材の被害状況

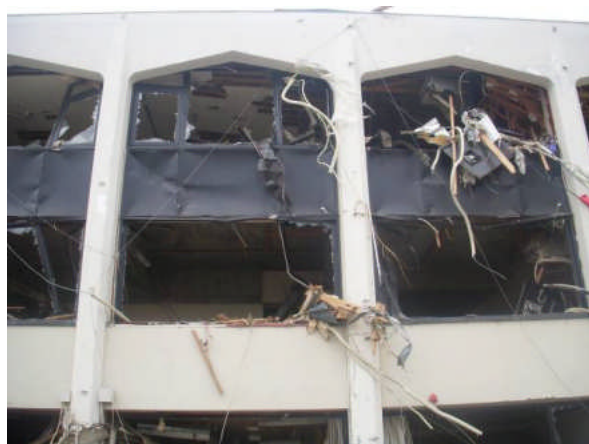
| | 非構造部材の被害 | 被害あり | 3階の窓ガラスと天井仕上り材まで破損している。 |

写真 2 開口部と内装材の損壊

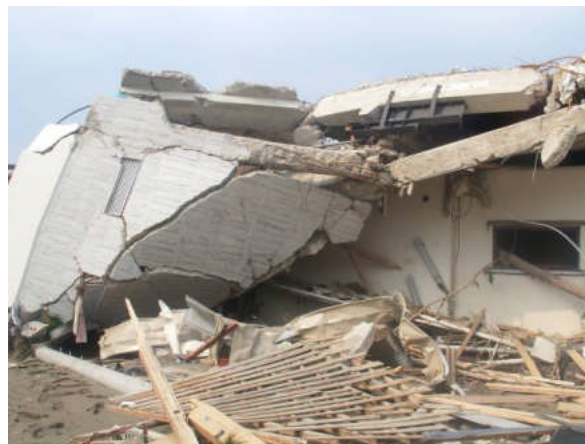
写真 3 耐力壁の倒壊

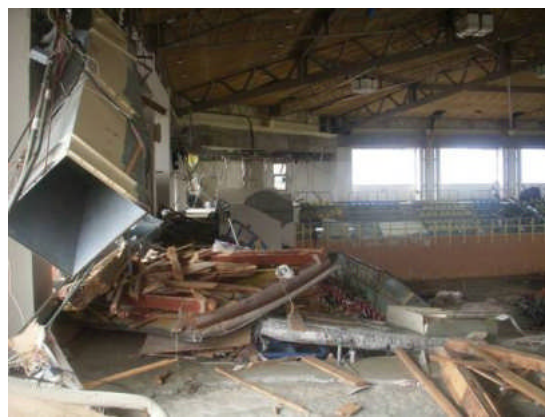
写真 3 体育館内部の状況

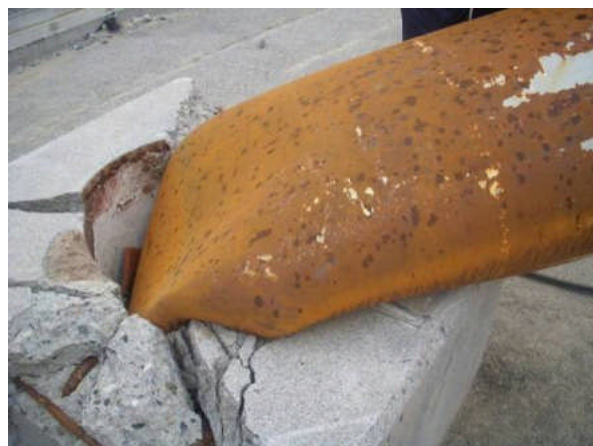
写真2 柱脚部のコンクリートの状況

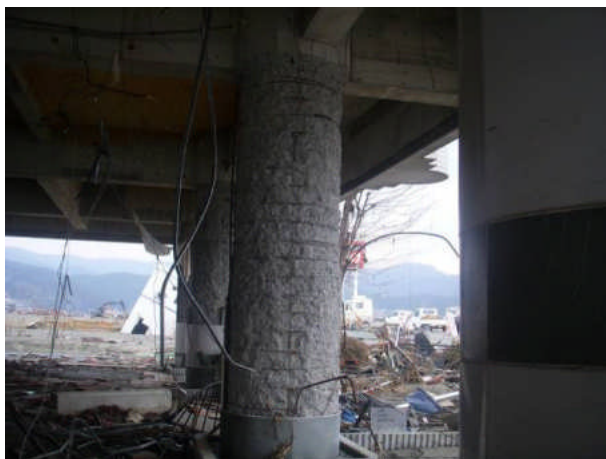
| | 非構造部材の被害 | 被害あり | 窓ガラスの破損。ホテルロビー等の内装被害。 |

写真3 1階エントランスの被害状況

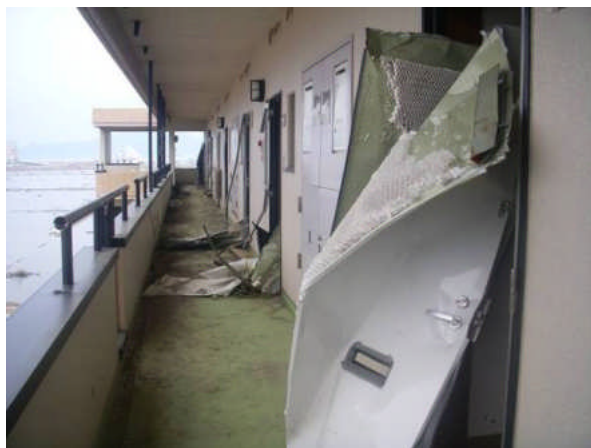
| | 非構造部材の被害 | 被害あり | 3階までの窓ガラスが破損している。 |

写真4 3階外廊下の被害状況

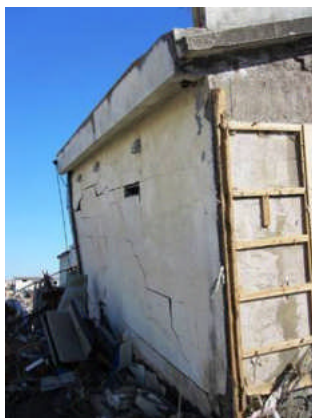
- ・ 梁間方向に層崩壊している
- ・ 1 階 柱幅 400mm、柱主筋 8 φ 19
- ・ RC 架構内にコ型にコンクリートブロック壁が充填されていた
- ・ 桁行構面のコンクリートブロック壁がはらみ出している

写真 3 コンクリートブロック壁

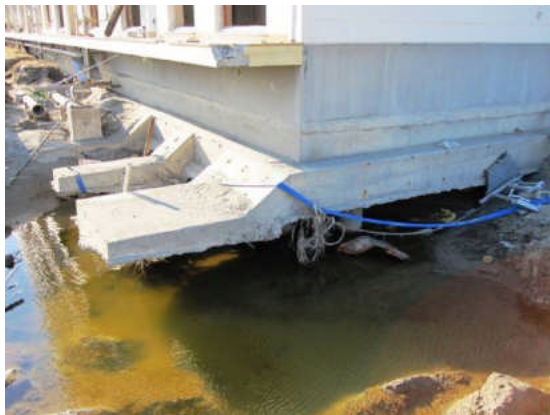
- ・ 8戸の集合住宅2棟が梁間方向に2棟並列している（隣棟間隔は約30m）
- ・ 津波が作用した桁行構面では杭基礎の洗掘が見られ、4階部分まで漂流物が見られた
- ・ 2棟の浸水高さはほぼ同程度であった
- ・ 梁間方向にRC耐震壁を有している
- ・ 1階の壁厚220mmであった

写真3 洗掘した杭基礎(1)

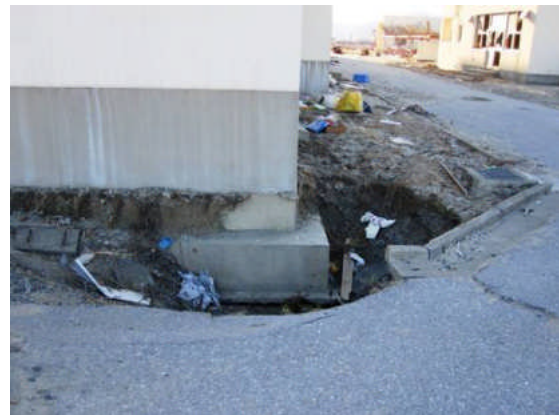
写真4 洗掘した杭基礎(2)

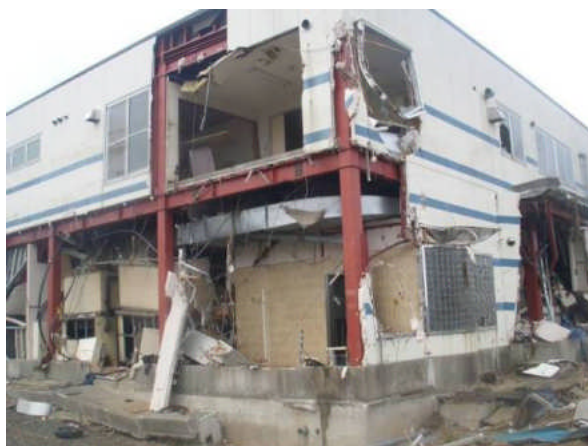
| | 非構造部材の被害 | 被害あり | ALCパネルの脱落等 |

写真3 ALC パネルの脱落

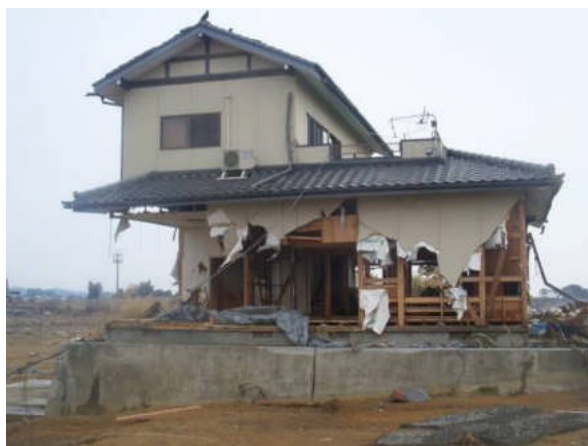
写真1 原位置に残存した住宅

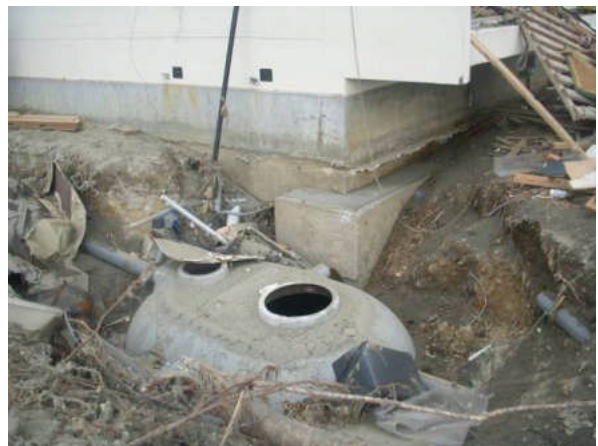
写真4 地盤の洗掘状況

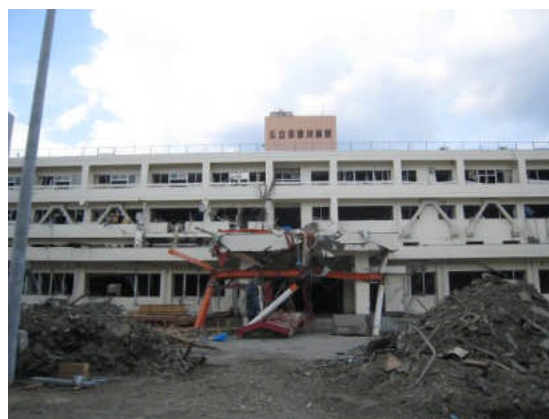
写真4 病院外観（耐震補強済み）

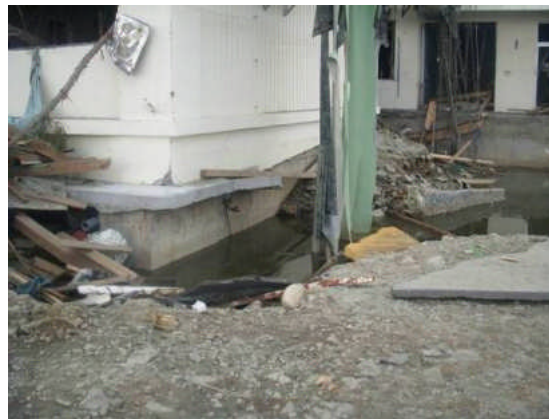
写真7 地盤の洗掘（妻面基礎部分）

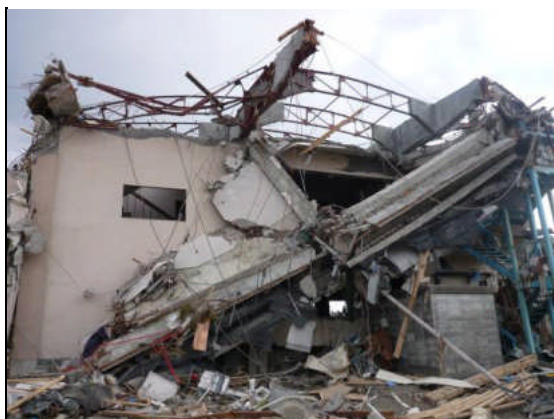
写真 5 ホール側の被害状況

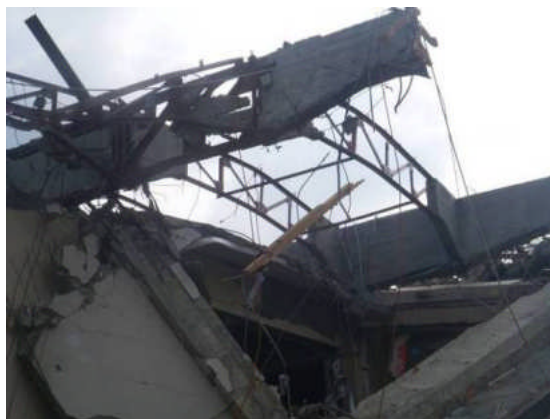
写真 6 屋根の倒壊状況

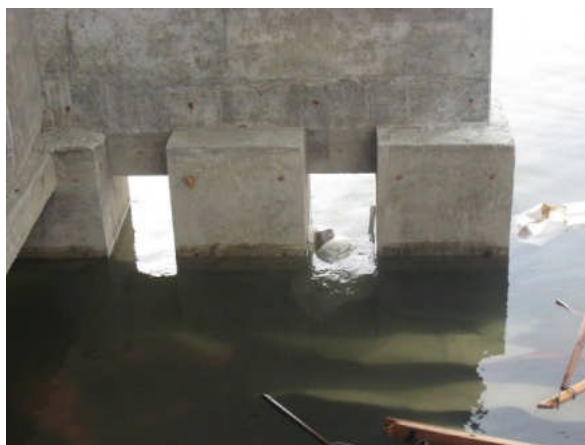
写真3 基礎周辺の洗掘の状況

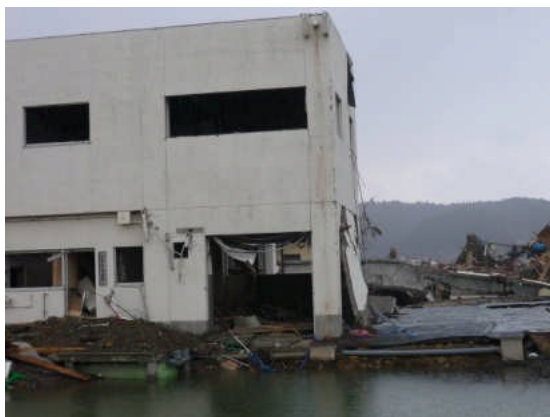
写真3 外壁の面外方向の変形

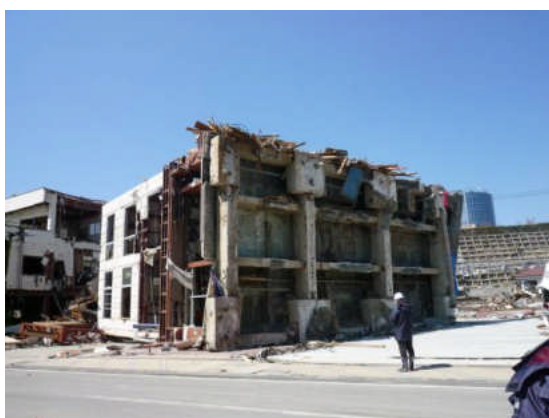
写真1 転倒建物全景

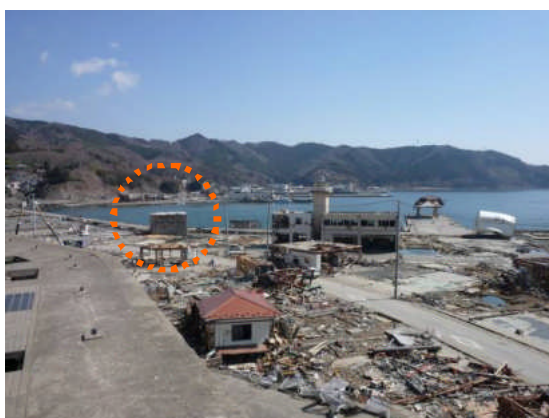
写真 1 転倒建物（丸印、海側に転倒）

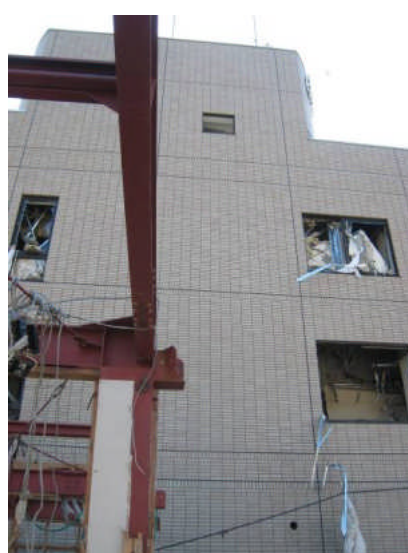
写真 4 ペントハウス天井に痕跡

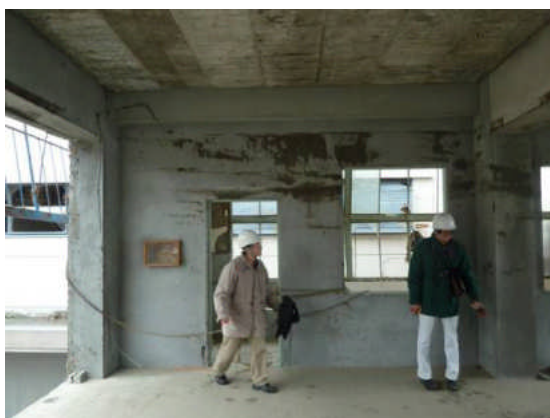
- ・ 女川沿岸部に立地し残存していた RC2階建て
- ・ 津波の作用方向(梁間方向)に開口付き耐震壁を有し、桁行構面には大きな開口を有している
- ・ 内部には梁せい下まで浸水の痕跡が見られる
- ・ 柱断面は 800×500mm、壁厚は180mm であった

写真3 建物1階の浸水痕

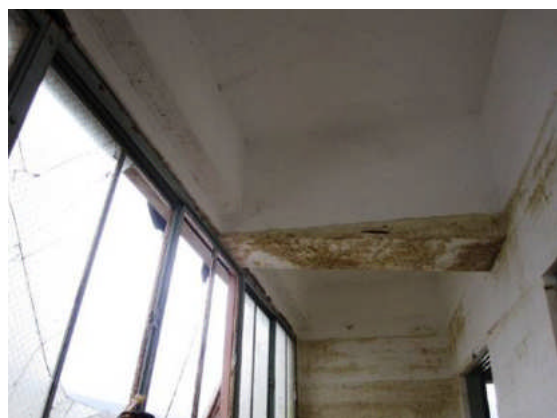
写真4 建物1階の浸水痕

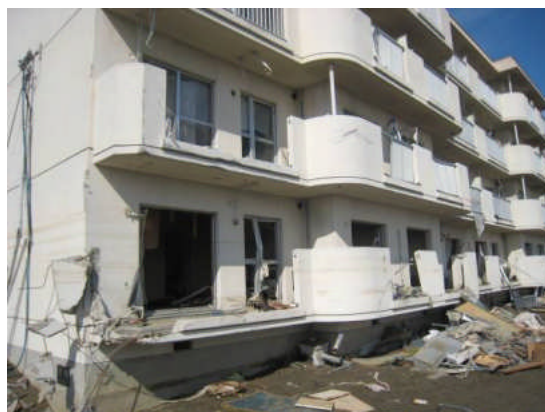
| | 非構造部材の被害 | 被害あり | 窓ガラスの破損 |

写真3 窓ガラスの破損

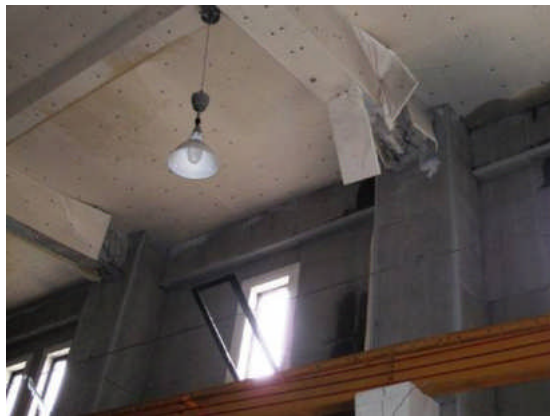
- ・ 仙台市沿岸部に立地している RC3 階建て
- ・ 津波が作用した方向(梁間方向)には幅が狭く、開口が少ない
- ・ 2 階床を有していないため 1, 2 階連層耐力壁(4 スパン, 間隔 2.5m)が面外変形している
- ・ 壁境界部分では 1 階柱脚および 3 階梁下端が曲げ破壊している
- ・ 壁厚 300mm、壁縦横筋は D13@200 ダブル、柱は 750×850mm であった
- ・ 最も耐力壁がはらんでいる部分は地上から 4.5m 程度の高さであった
- ・ 2 階部分を有している区画では耐力壁の面外変形はみられなかった

写真 2 3 階梁下端筋の降伏

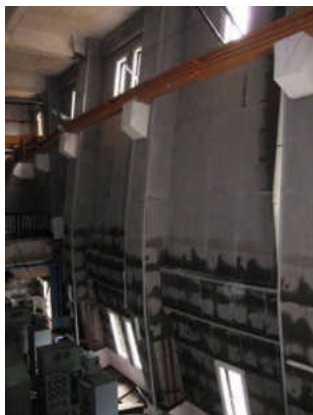
写真 3 耐力壁の面外変形

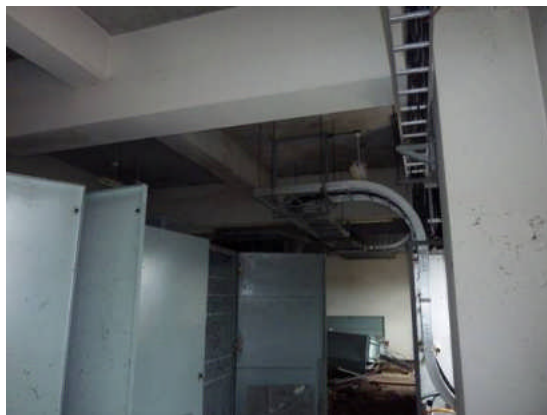
写真 4 2 階床を有する棟の内部

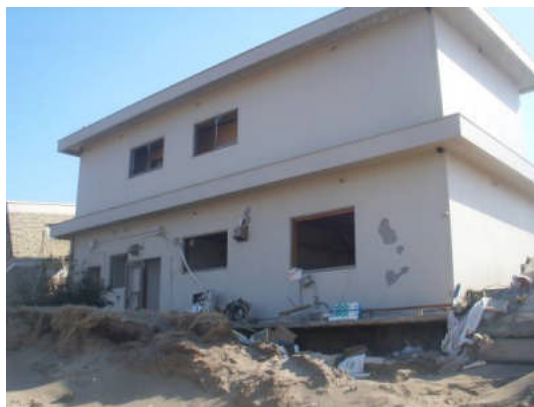
- ・ 梁及び天井はRC造と推定される。壁の構造形式は不明。
- ・ 北面地盤が洗掘されていた。

写真2 北側地盤の洗掘

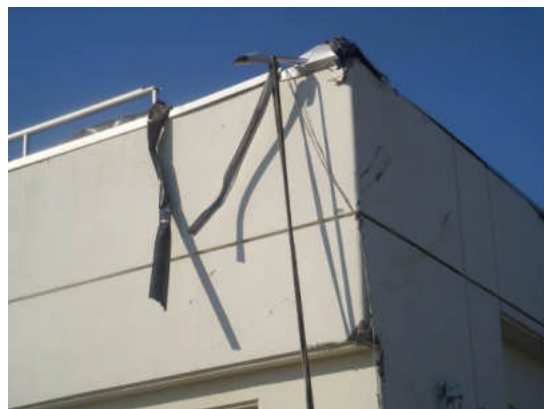
| 最大浸水深 | 6 m 以上 | 2階手摺に破損確認、2階窓は破損せず | |

写真2 2階手摺の破損

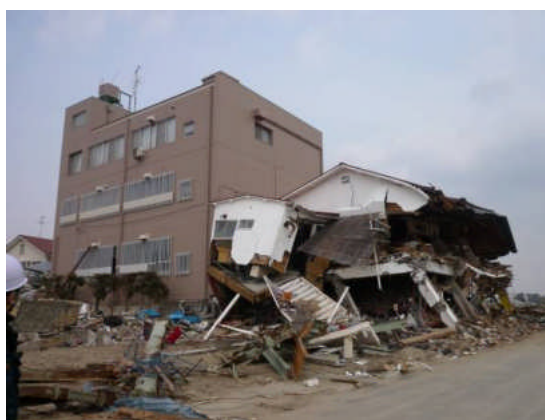
写真2 隣の建物が倒れ掛かっている

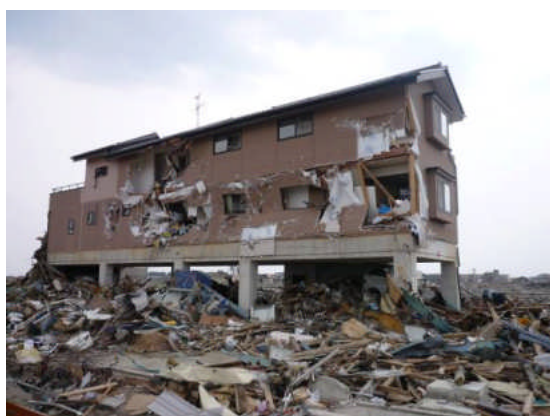
写真3 漂流物の衝突による被害

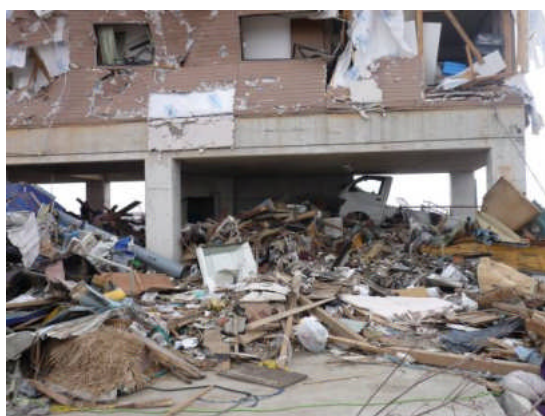
柱（600×500mm）10本で支持された人工地盤の上に、木造住宅が載っている。新しい建物。

写真4 1階RC造架構は無被害

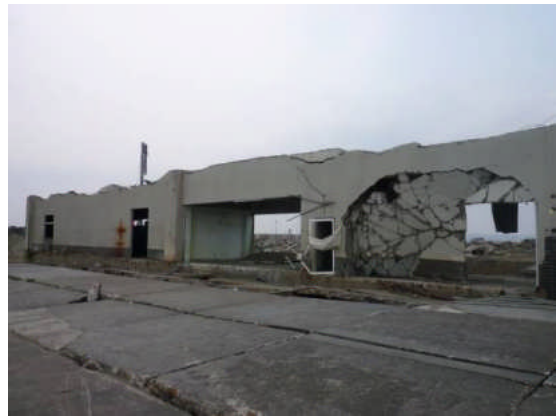
| | 躯体の被害 | 被害あり | RC造壁の面外破壊等 |

写真2 RC造建物の被害

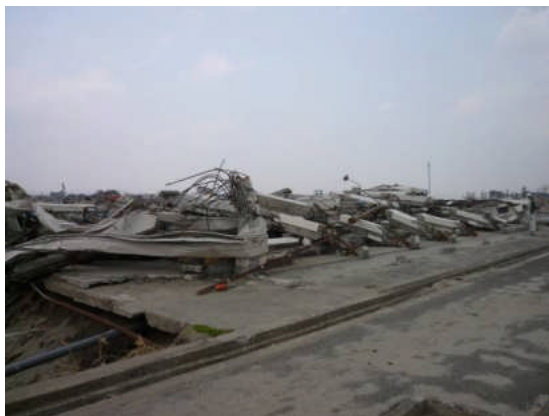
柱 寸法は 400×400mm、主筋は 8-16φ+4-19φ、フープは丸鋼。

写真 1 倒壊した建物

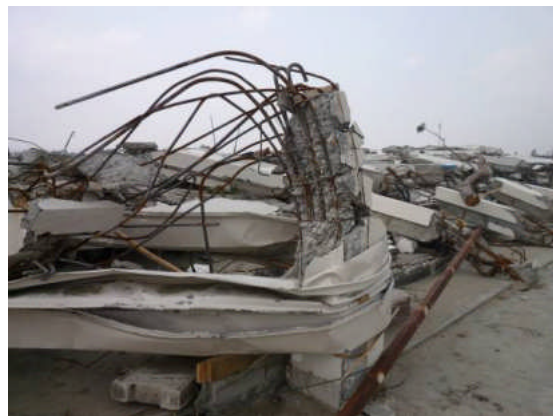
写真 2 倒壊した RC 造柱

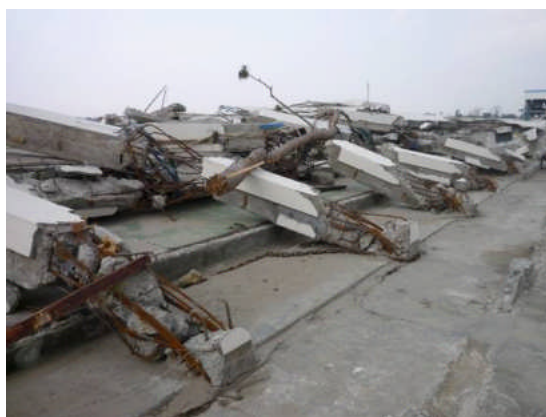
写真 3 柱が同じ方向に倒壊

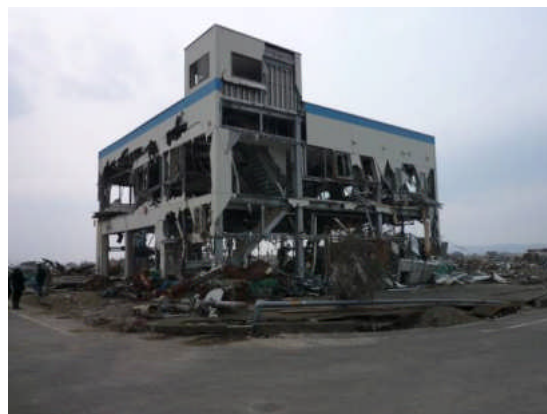
| | 非構造部材の被害 | 被害あり | 外装材が破壊、脱落している |

写真 2 外装材の被害

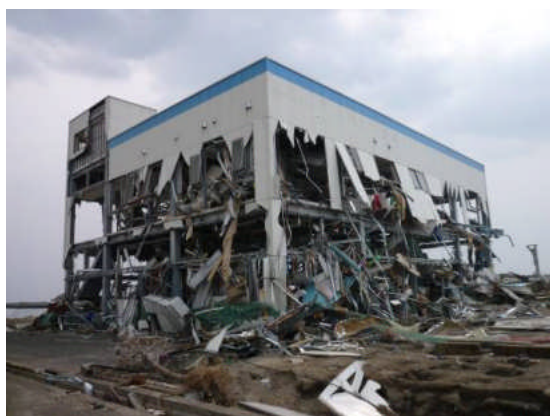
写真 3 2 階天井より下の外装材が流失

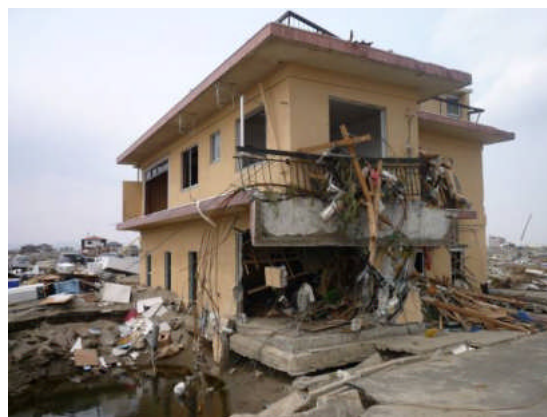
| | 躯体の被害 | 被害あり | 1階妻壁が破壊されている |

写真 2 1 階妻壁の被害

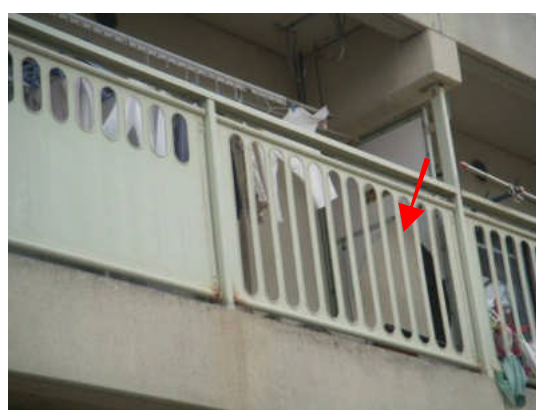
写真2 住戸間の仕切りの破損状況 (2階)

北東側 (入射側) では、窓ガラスの破損状況や設備機器の破損状況から浸水深は 5.5m と推定された。一方、南西側の桁行面では外壁に確認できた浸水痕及び住戸間の仕切りの破損状況から浸水深は 4.5m であったと推定される。なお、3階妻面 (東側隅角部の高さ 6.5m) の一部が欠けた痕が見られたが、漂流物が衝突したものと断定するには至らず。

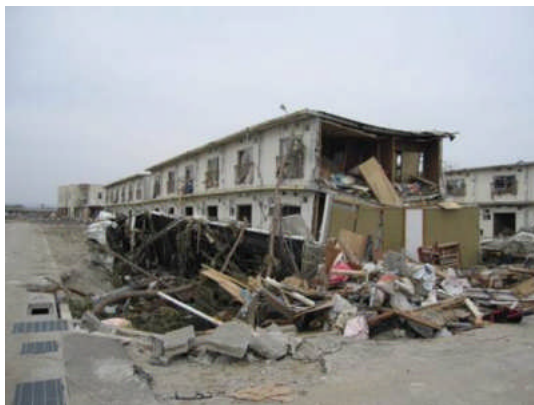
| | 躯体の被害 | 被害あり | 東端の1戸分が完全に崩壊<br>漂流物の衝突による2階妻壁の破損 |

写真1 建物東端1戸分の崩壊

- ・ プレキャスト壁式RC 構造、壁厚さ 150mm。
- ・ 全 4 棟で、1 棟あたり 4～7 戸で構成。
- ・ 東端 1 戸の崩壊が、津波によるものか、周辺地盤の洗掘によるものかは不明。

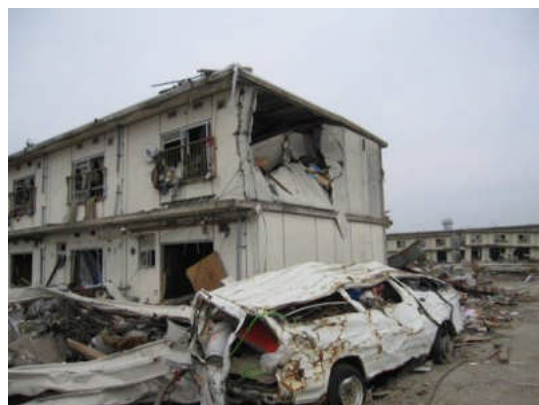
写真2 2階妻壁の損傷

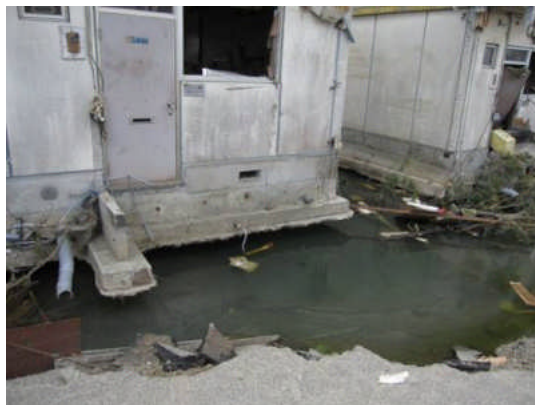
写真3 周辺地盤の洗掘

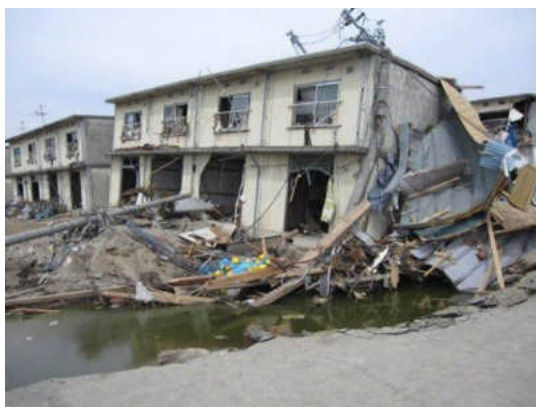
| | 躯体の被害 | 被害あり | 周辺地盤の洗掘による傾斜<br>漂流物の衝突による2階妻壁の破損 |

写真1 周辺地盤の洗掘による建物傾斜

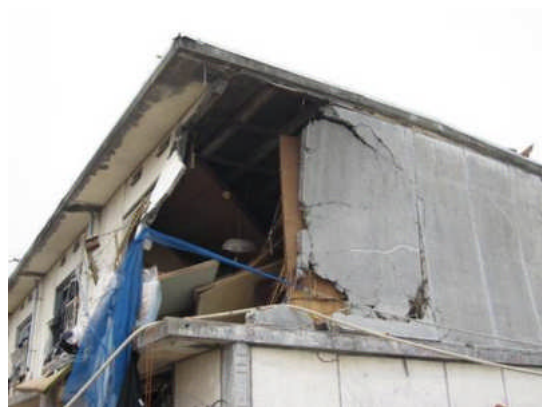
写真2 漂流物の衝突による2階部分の損傷

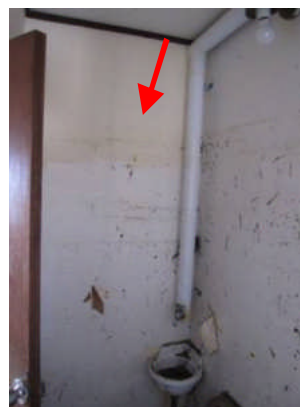
- ・ 1 階柱：450mm×450mm。
- ・ 妻面（津波入射面）では屋上パラペットの破損が確認されたことから浸水深は7.5mと推定されるが、内部では2 階手洗いで確認された浸水痕から浸水深は4.5mと推定される。

写真2 2 階手洗いの浸水痕

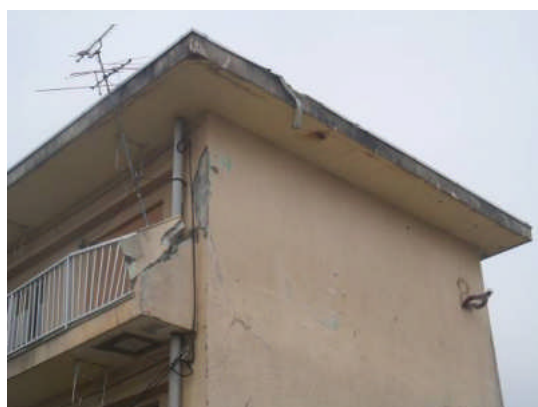
| 最大浸水深 | 7.5 m | 屋上パラペットの破損を確認 | |

写真3 パラペットの破損

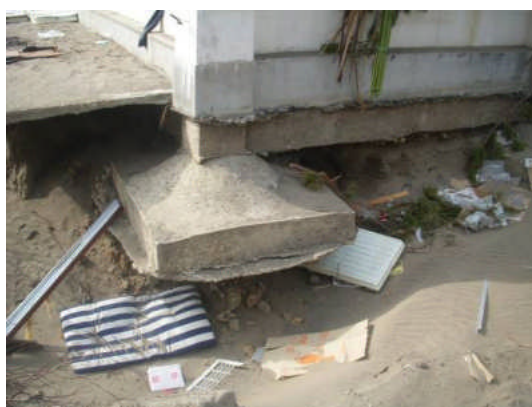
写真3 周辺地盤の洗掘

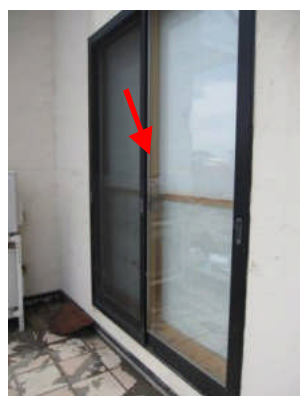
写真3 2階窓ガラス  
の浸水痕

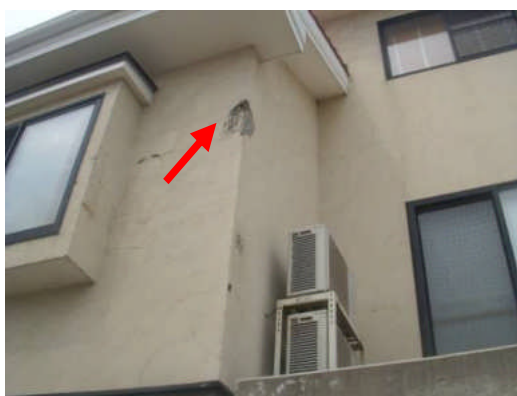
写真4 2階外壁の衝突痕

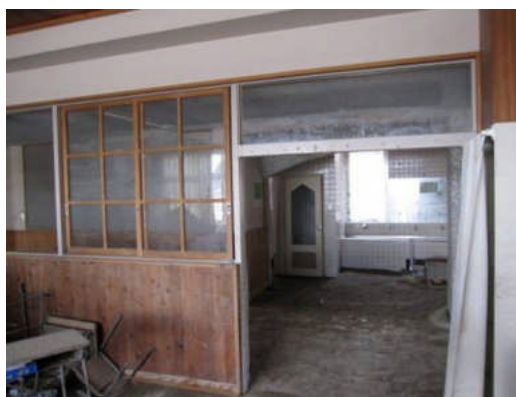
写真 2 室内の浸水痕
