8. 下水道施設

東日本大震災による下水道施設の被害はその被災箇所・地域が広域かつ多数にのぼり、特に津波の浸水域では多くの処理場、ポンプ場で施設、設備とも極めて甚大な被害を受けるなど未曾有の被災となった。

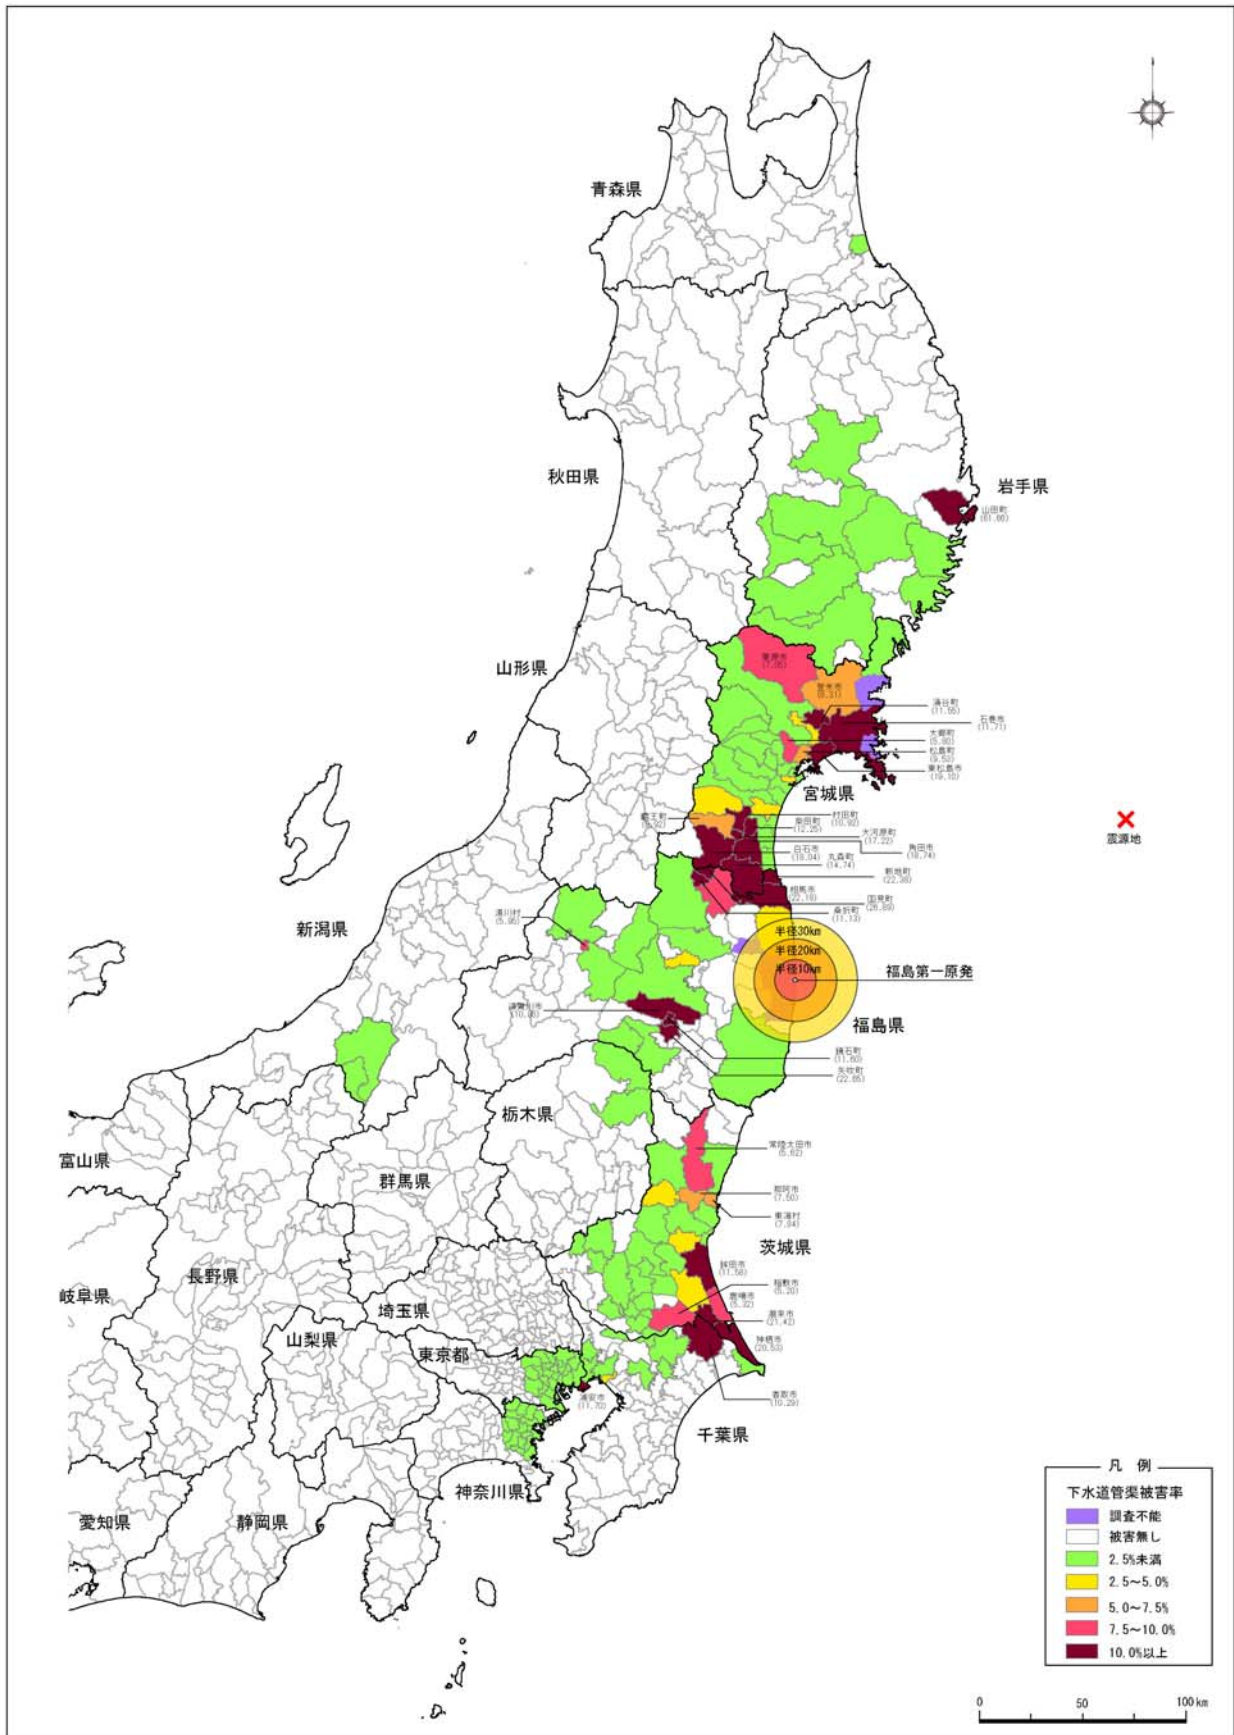
図-8.1 平成23年（2011年）東日本大震災による市町村別下水管きょ被害率

東日本大震災による管きょ、マンホールの市町村別被害率は、

-8.1のとおりである²⁾。

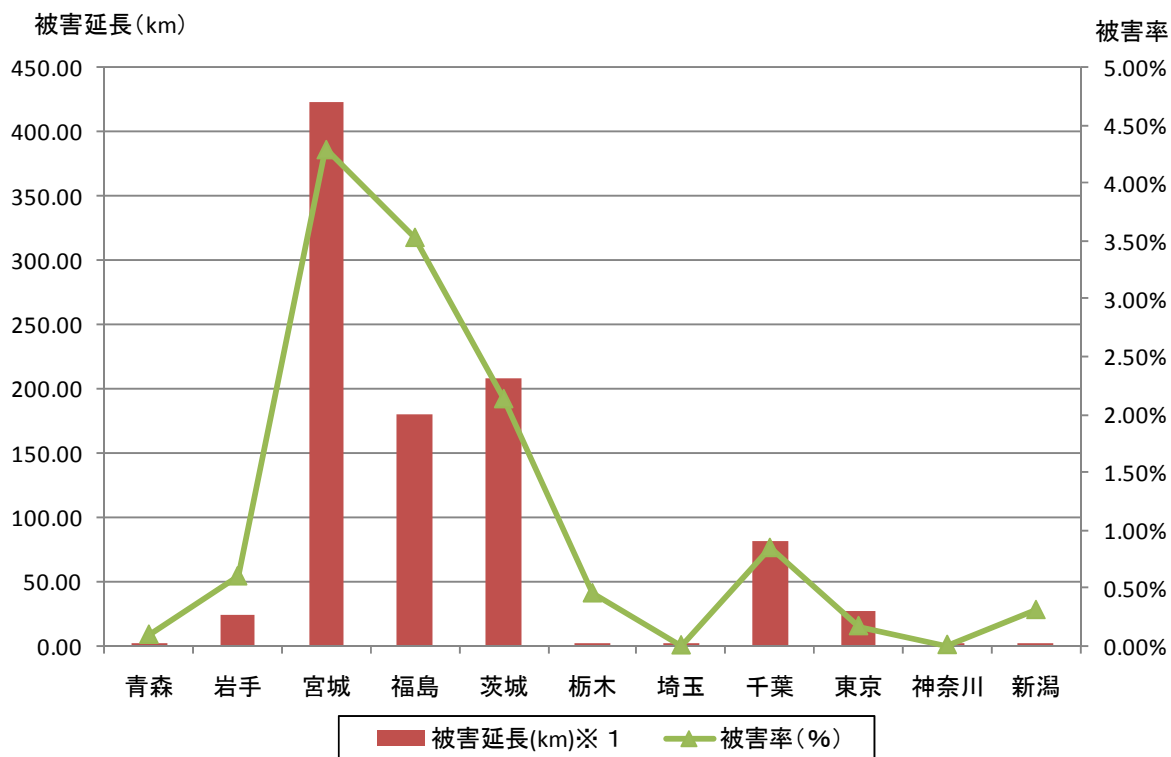
図-8.2 平成23年（2011年）東日本大震災による都道府県別下水管きよ被害状況

都道府県別の被害状況は図-8.2のとおりである²⁾。宮城県が最も被災率が高く、福島県、茨城県と続いている。宮城県及び福島県では埋め戻し土の液状化による被害が生じている一方、茨城県及び千葉県（写真-8.1）では埋め戻し土以外の地盤も含めた全面液状化により被害が生じた。

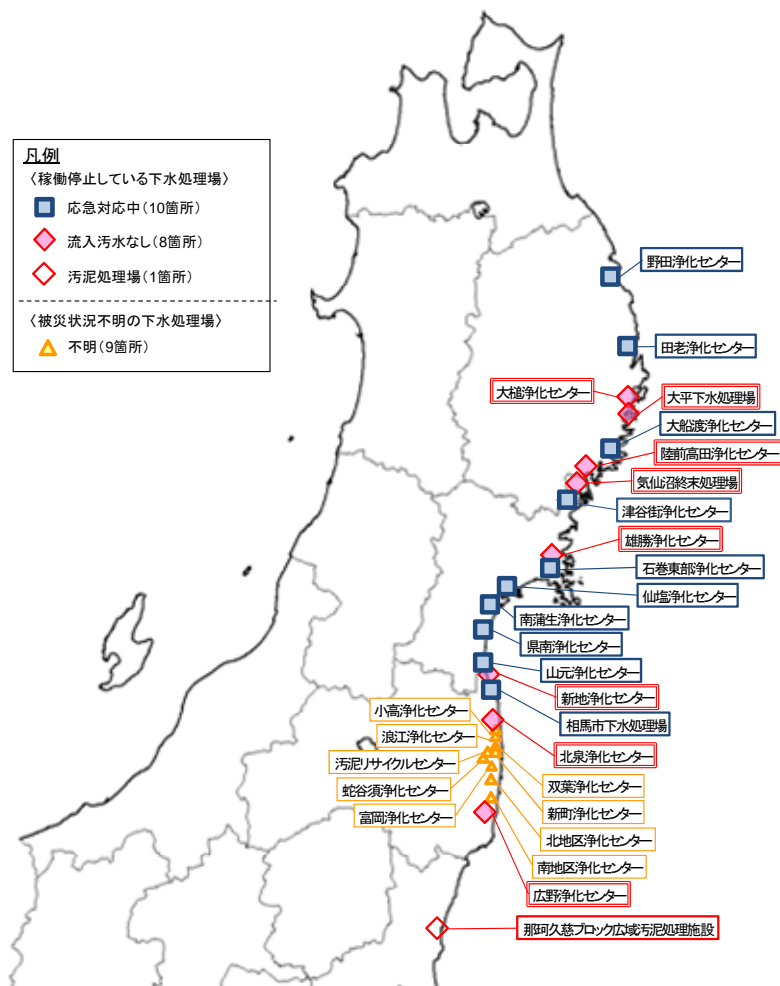
図-8.3 下水道施設の復旧状況(5月13日時点)

震災後稼働停止した48箇所の処理場の内、津波の被害を受けたのは20箇所だった。津波被害を受けなかった28処理場のうち、25箇所は被災の20日後にはほぼ通常の運転を再開していた(国土交通省調べ)。このように、東日本大震災による下水道施設災害では、津波により沿岸部の多数の下水処理場に甚大な被害が発生したことが大きな特徴となっている(図-8.3)。また、このことが8.4節で紹介する公衆衛生への影響の要因

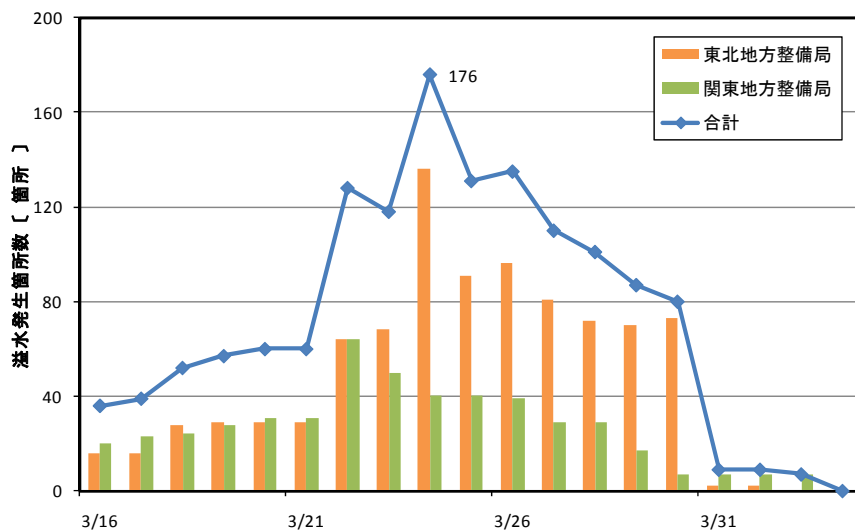
図-8.4 下水管きよ、マンホールからの溢水箇所の推移
 （国土交通省提供資料をもとに作成）

- ・被災当初は、溢水箇所からの汚水を送水する仮設ポンプや、緊急放流時の消毒剤、水中ポンプを稼働するための自家発電機燃料などの不足が、対策のネックとなっていた
- ・溢水箇所は、上水道の復旧などによる下水量の増加に伴い増加する傾向が見られた。地震による管きよの破損等から、雨天時の浸入水量増加を懸念する声もあった
- ・現場では応急対応、処理施設への導水など懸命の対応が取られ、4月以降は溢水箇所が激減している（図-8.4）
- ・特に、大型の仮設ポンプなどにより、処理場の水処理系への送水、導水が復旧した場合には、溢水解消の効果が大きい（宮城県仙塩流域下水道及び関連公共下水道）
