# 東日本大震災を踏まえた建築分野の研究の展開

建築研究部長 西山 功

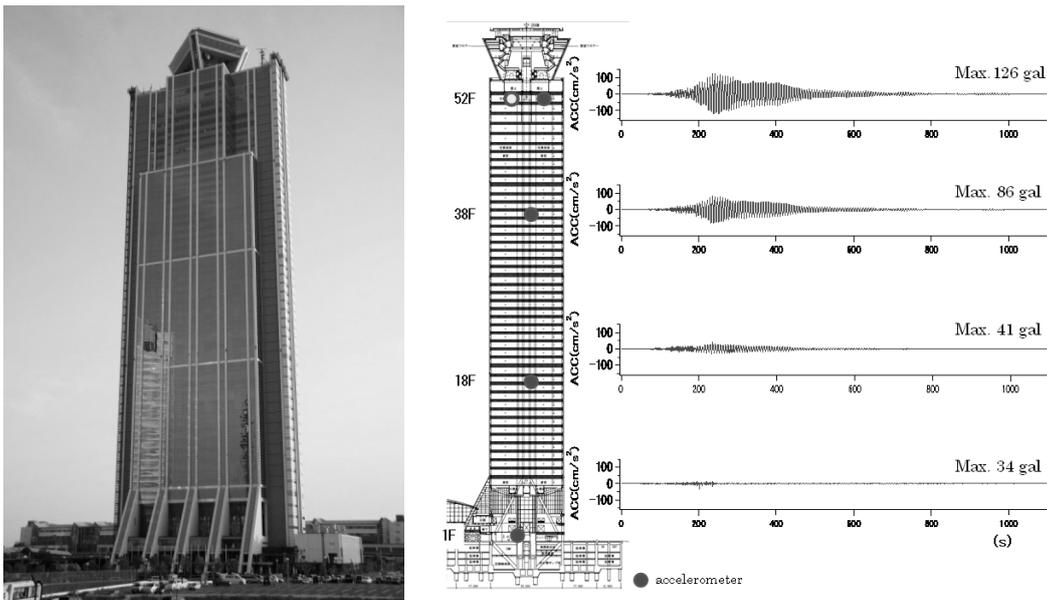
超高層建築物の代表例としては、大阪府咲洲庁舎があげられる。偶然とも言われるが、実は、地道な努力による必然により、建築研究所により強震観測<sup>9)</sup>が行われ、震源から 700km 以上も離れたこの建築物が長周期地震動に共振し、片振幅で最大 1.4m もの揺れが 10 分間以上も継続 (図 3) したことが明らかにされた。大阪府は、地震発生後 2 か月という短期間で今後の対策方針まで検討を行い、その結果を公表<sup>10)</sup>している。このような迅速な検討が可能となったのは強震記録が存在したからこそであり、

図3 長周期地震動により共振した大阪府咲洲庁舎<sup>9)</sup>

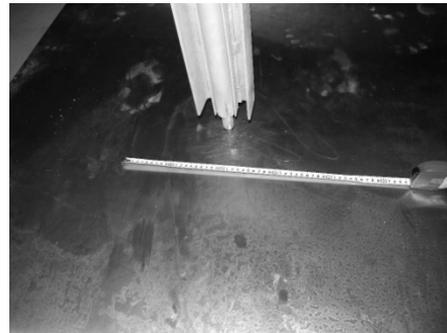
現地調査<sup>2)</sup> <sup>1 3)</sup>した 17 棟の免震建築物において、3 棟では強震観測が、8 棟ではけがき式変位計測（写真 23）が実施されており、これらのデータを用いた詳細な検討が待たれるが、最大変位 40cm と免震表示された建築物において、今回の地震において最大片振幅 40cm 程度となっている場合が見られ、免震建築物の応答変位の算定法についての検証も必要と考えられる。

写真 23 免震建築物における  
けがき変位計測
