## 5.2 鉄筋コンクリート造建築物

### 5.2.1 鉄筋コンクリート造建築物の被害分類と分析

#### 1) 東北地方太平洋沖地震による被害の分類

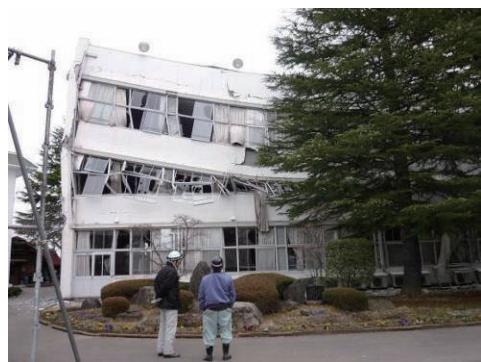
写真5.2.1-2は、柱がせん断破壊して軸力保持能力を喪失し、3階建ての2階部分が層崩壊し

た建築物である。この建築物では、3階の一部も大破しており、1階の柱にもせん断破壊が生じていた。他にも、3階建てで2階にのみ短柱を有する建築物の2階が層崩壊した事例もあった。

写真 5.2.1-2 中間階の層崩壊

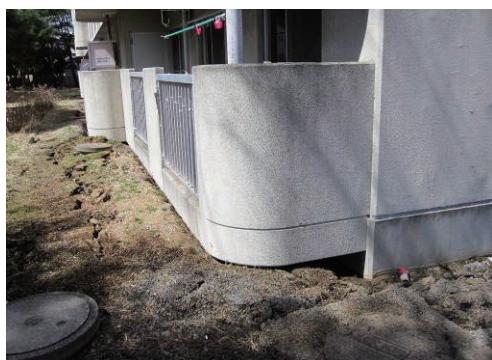
4階建て及び14階建て建築物に傾斜の被害が見られた（写真5.2.1-3）。原因としては、地盤変状や杭の損傷等が考えられる。なお、この被害は、杭基礎を有する現行耐震基準により設計された建築物においても確認されている<sup>5.2.1-4)</sup>。

写真 5.2.1-3 4階建て建築物の傾斜

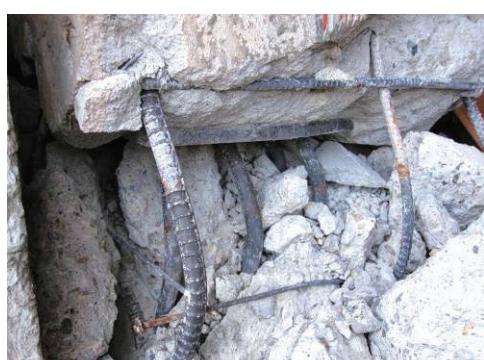
写真 5.2.1-7 SRC造柱脚ベースプレート付近の主筋座屈

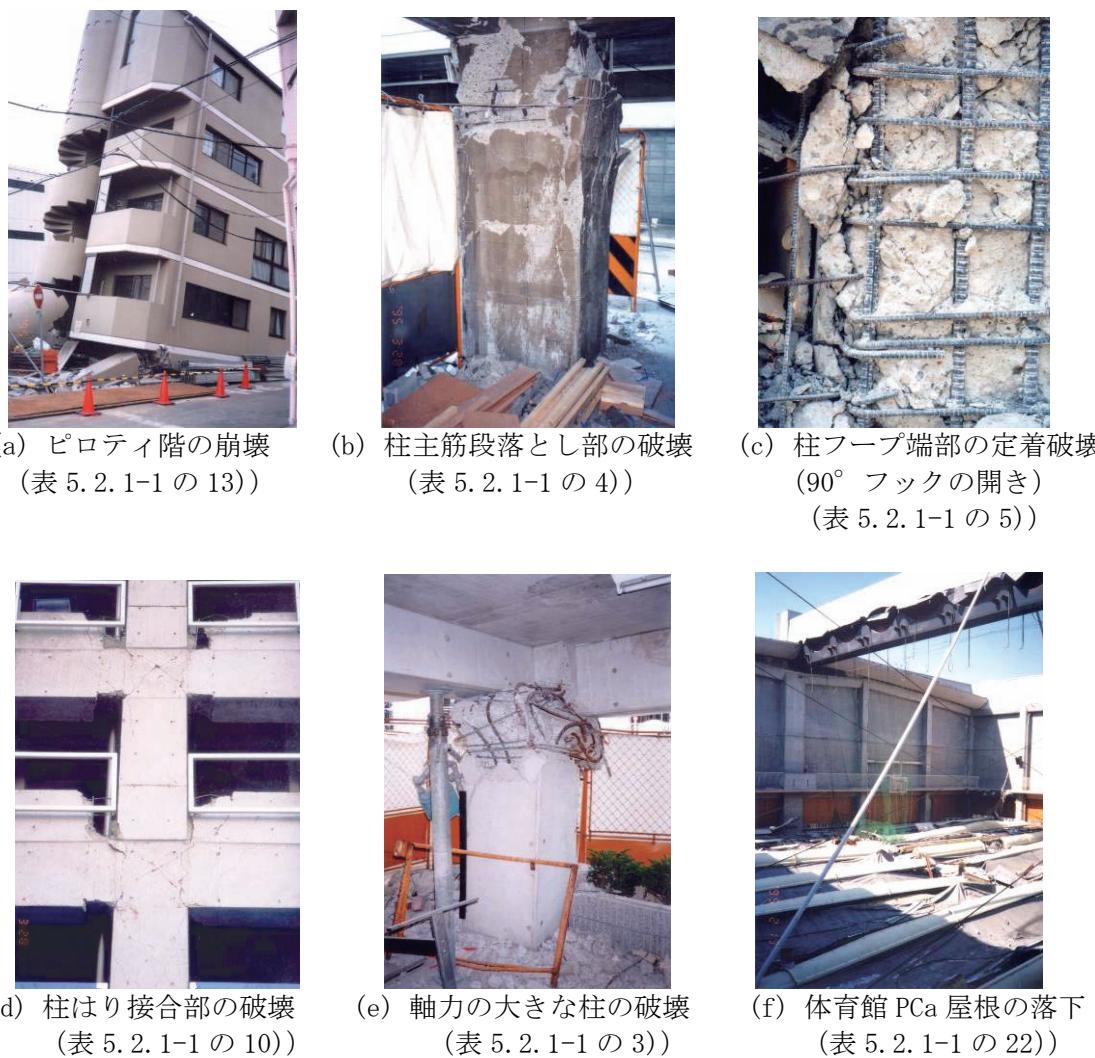
写真 5.2.1-15 1995 年兵庫県南部地震における地震被害の例

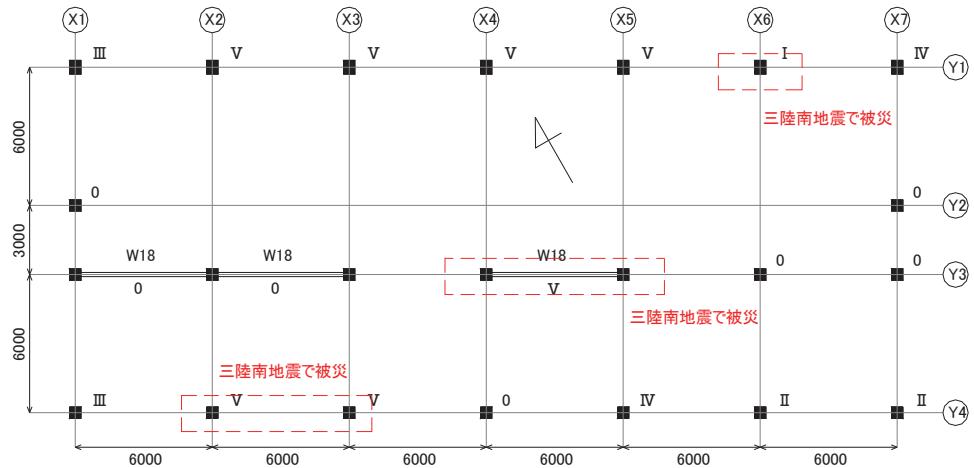
図 5.2.3.1-1 鉛直部材の損傷度（1階桁行方向）

東北地方太平洋沖地震により、1 階において北側構面の極脆性柱 2 本（写真 5.2.3.1-1(a)）、北側構面せん断柱 4 本、内部耐力壁 1 枚（写真 5.2.3.1-1(b)）がせん断破壊していた。その他に、片側に腰壁を有する短柱、南側構面長柱の一部にせん断ひび割れが見られた。2003 年三陸南地震の後、鉄骨柱による応急補強が行われていた極脆性柱では前回地震と同様の被害を被ったため明確な効果があったとは言えないが、北側構面のせん断柱では鉄骨柱を柱両脇にも付帯させており、周りの短柱に比べて被災度が小さくなった。ただし、柱両脇の鉄骨柱をアンカーしている柱脚部分のコンクリートが破壊していた。被災度区分判定（図 5.2.3.1-1）は、せん断柱が大きく被災している桁行方向について行い、大破と判定された（耐震性能残存率 R は 57.8%）。

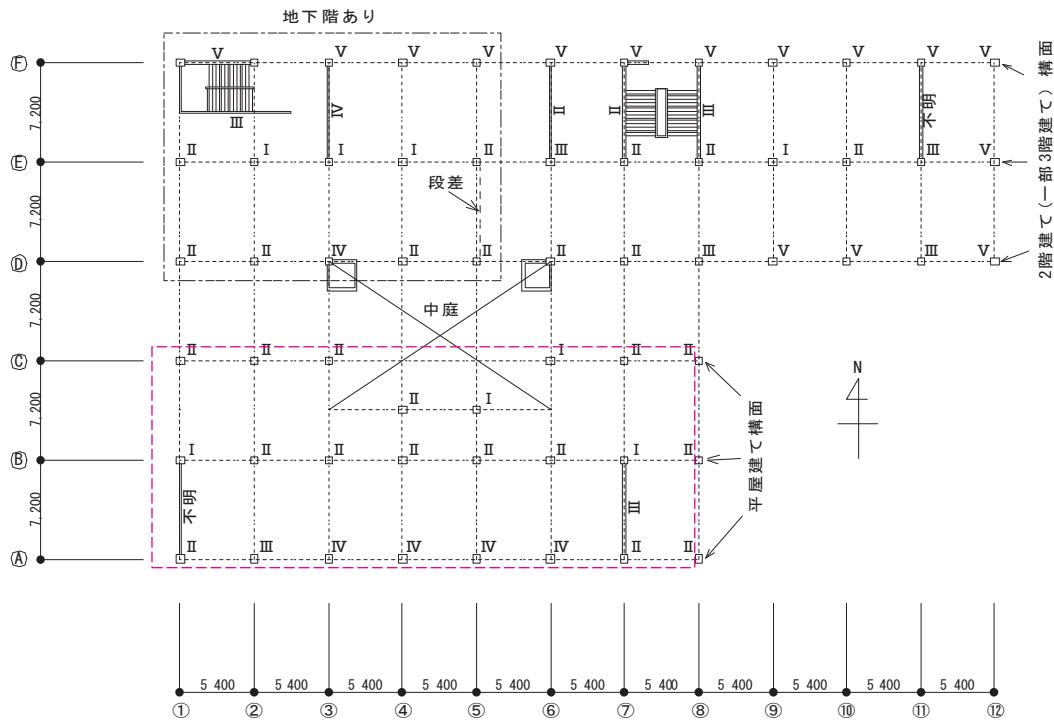
図 5.2.3.2-1 鉛直部材の損傷度 (1 階桁行方向)

本建築物の被害は各階に生じているが、特に被害が大きいのは 1 階であった。主な被害は腰壁・垂れ壁付き柱（短柱）のせん断破壊（写真 5.2.3.2-1(a)）で、軸方向変形が生じているものも多数見られた。1 階桁行方向の柱及び壁の損傷度を図 5.2.3.2-1 に示す。建物北側の 2 階建て（一部 3 階建て）部分では外構面の大半の柱が損傷度 V であり、また、平屋建て部分の外構面でも多くの柱が損傷度 IV となっている。これらは全て腰壁・垂れ壁が取り付く短柱のせん断破壊であった。また、短柱のせん断破壊以外に袖壁付き柱や開口付き耐力壁（写真 5.2.3.2-1(b)）のせん断破壊が確認された。なお、内柱のほとんどは損傷度が I あるいは II であり、損傷は比較的軽微であった。1 階桁行方向の耐震性能残存率 R は 37.6% となり、被災度は大破であった。

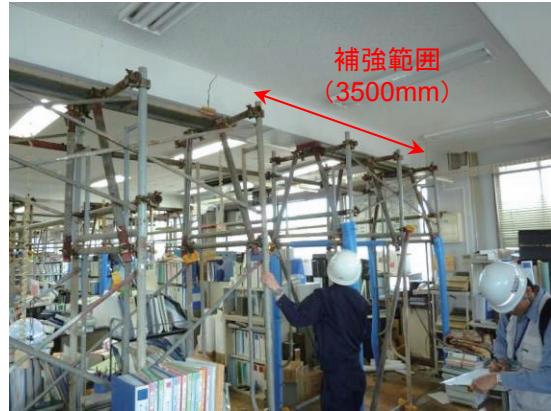
写真 5.2.3.3-2 梁端の鋼板補強

2002 年 2 月に発生した地震（震度 5 弱）により、2 階梁の主筋ベンド位置（柱面より約 2~3m の位置）の梁下端に曲げひび割れが発生した。当該梁は、主筋の配筋量が端部と中央で極端に異なり、地震時に曲げ耐力不足となることが判明したため、写真 5.2.3.3-2 に示すように梁端に鋼板接着による補強を実施した。補強範囲は柱フェイス位置から 3500mm である。

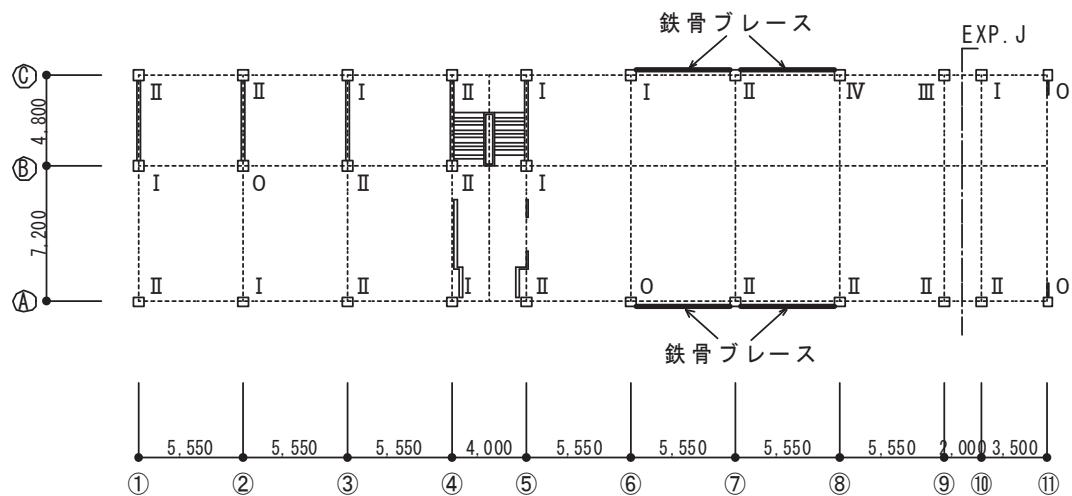
図 5.2.3.3-2 鉛直部材の損傷度調査結果（1階桁行方向）

本建築物で確認された主な被害は、柱のせん断破壊（写真 5.2.3.3-3）、曲げひび割れ（写真 5.2.3.3-4）及びコンクリート圧壊、梁の端部及び中央部の曲げひび割れ（写真 5.2.3.3-5、写真 5.2.3.3-6）で、図 5.2.3.3-2 に示すように損傷度 III～IV の比較的大きな損傷が 7～9 通り構面に集中して発生した（詳細は付録 B 参照）。本建築物は、西側の 1～5 構面には耐力壁が多く配置されているのに対して、東側の 6～9 構面は梁間 12m を 1 スパンで飛ばした形式で、梁間方向の偏心が大きい平面配置であることから、東側構面の梁間方向に過大な応答が生じたものと推測される。耐震診断基準<sup>5.2.3-4)</sup>では、ある程度の強度を確保することで形状の悪さを補うという考え方に基づき、偏心のある建築物に対して形状指標  $S_D$  で保有耐力を減じることでねじれ挙動の影響を考慮しているとされている。今回の地震被害状況を見る限り、本建築物においては結果として偏心が被害発生に影響を及ぼしたものと考えられる。
