## 5.3 鉄骨造建築物

### 5.3.1 はじめに

### 5.3.2 体育館の被害調査の概要

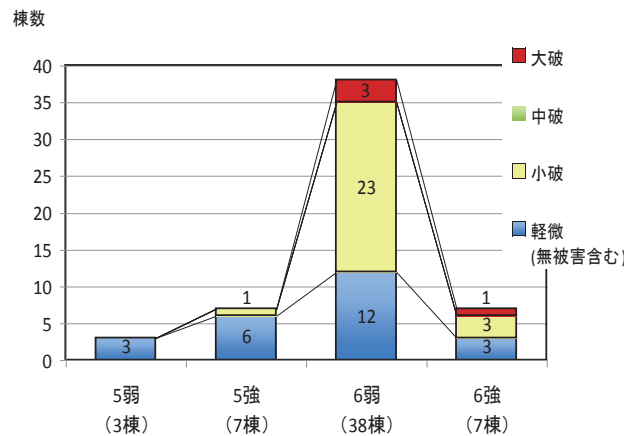
図 5.3-3(a) 旧基準体育館の震度区分毎の被災度(総合判定)の棟数

5.3.2 項で示したとおり、本被害調査では、最初に震度 5 以上の広い地域を調査対象にして、旧基準の体育館調査を行っている。そのため、(a)の旧基準体育館では、震度 5 地域の体育館が 10 棟含まれているが、結果として、これら地域の被害は、ほとんどが軽微または無被害であった。6 弱の区域では、2/3 以上が小破の被害であるが、大破は 3 棟だけである。(b)の現行基準の体育館では、概ね震度 6 以上の地域で調査が行われている。調査体育館の半分以上が軽微または無被害に区分され、中破に判定されたのが 1 棟であった。(c)の耐震改修体育館では、調査された 5 棟全てが軽微または無被害であった。

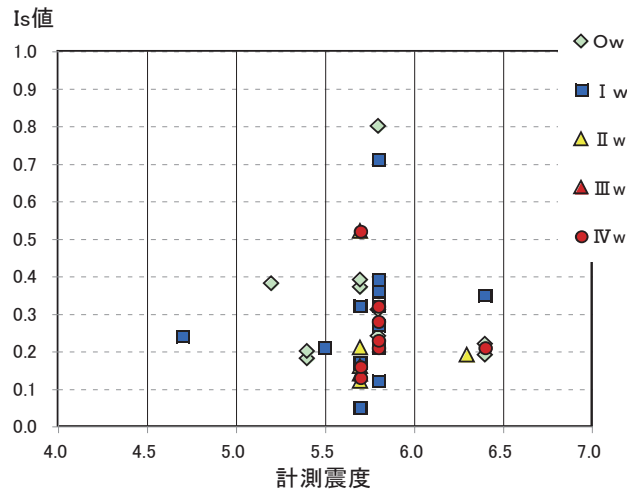
図 5.3-4(b) 計測震度と  $I_s$  値と被災度の関係

(b) 図は、非構造部材、仕上げの被災度と  $I_s$  値及び計測震度との関係である。この図から、非構造の被害ランクとして大きな被害である  $III_w$  と  $IV_w$  は、 $I_s$  値が 0.1~0.5 程度の範囲に分布しており、 $I_s$  値が比較的大きくても、非構造の被害が大きい場合があることがわかる。

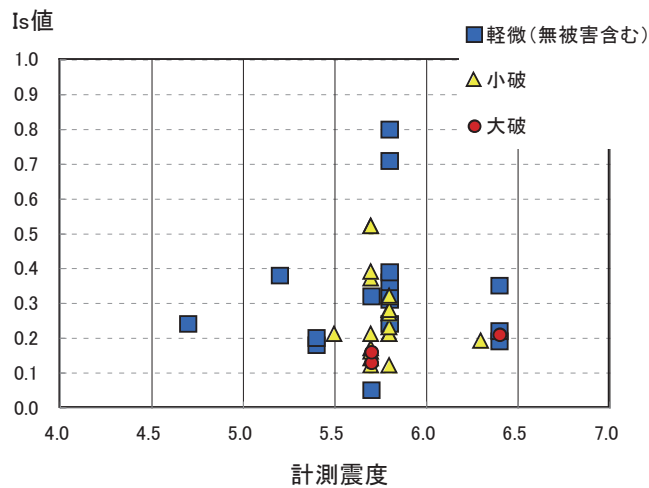
図 5.3-4(c) 計測震度と  $I_s$  値と被災度の関係

(c) 図は、総合判定の被災度である。(a) 図と同様の傾向であり、 $I_s$  値が小さい場合に、比較的大きな被災度ランクになるような傾向が見られる。

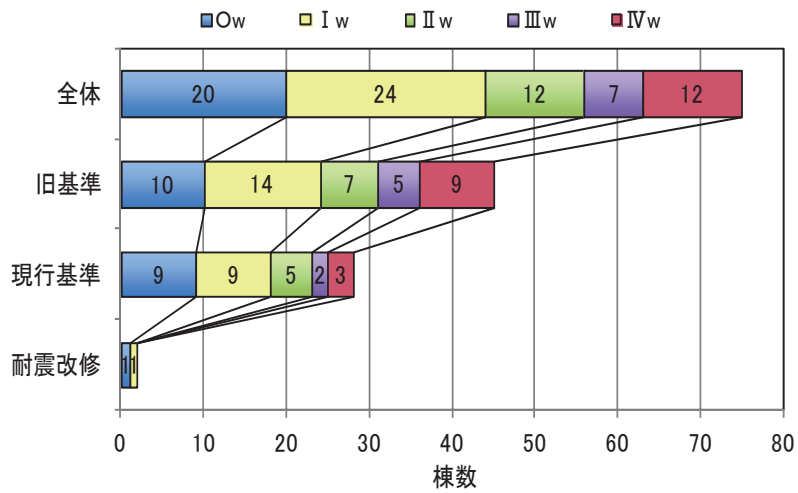
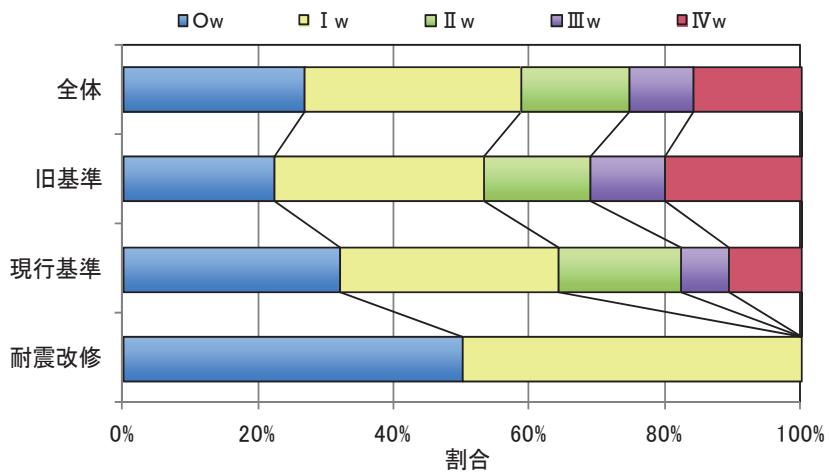
図 5.3-6 から、非構造部材に関しては、旧基準、現行基準ともに、全ての被災度区分の被害が生じていることがわかる。現行基準の方が大きな被害の割合はやや少なくなっているが、旧基準と現行基準の非構造部材の被災度の傾向はそれほど変わらない。

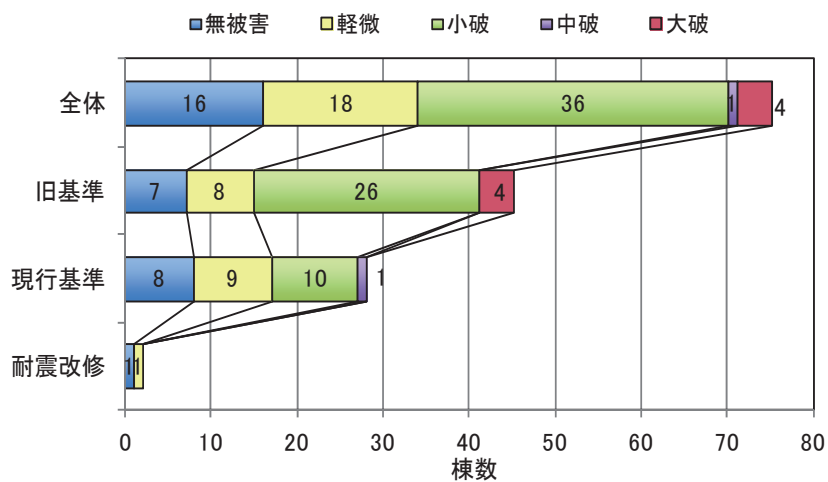
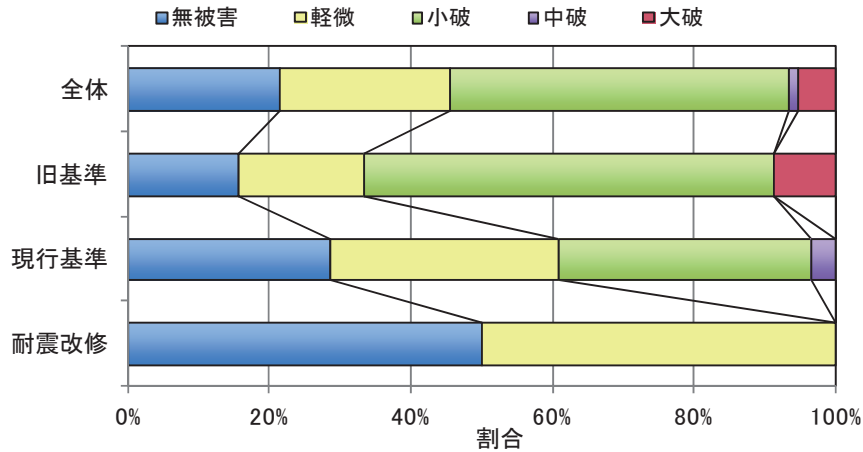
図 5.3-7 は、構造被害と非構造被害の両方を考慮して決定される総合判定の被災度である。旧基準で大破と判定されたものは4棟であるが、割合としては1割弱である。小破以上の被害の割合を比較すると、旧基準は65%、現行基準は40%程度で、現行基準では被害率が小さくなっている。大破などの大きな被害に関して、新潟県中越地震における調査<sup>5.3-5-7)</sup>では、旧基準の体育館の大破の割合は3割程度であり、本調査における大破の被害率は、新潟県中越地震の調査結果よりも小さい。

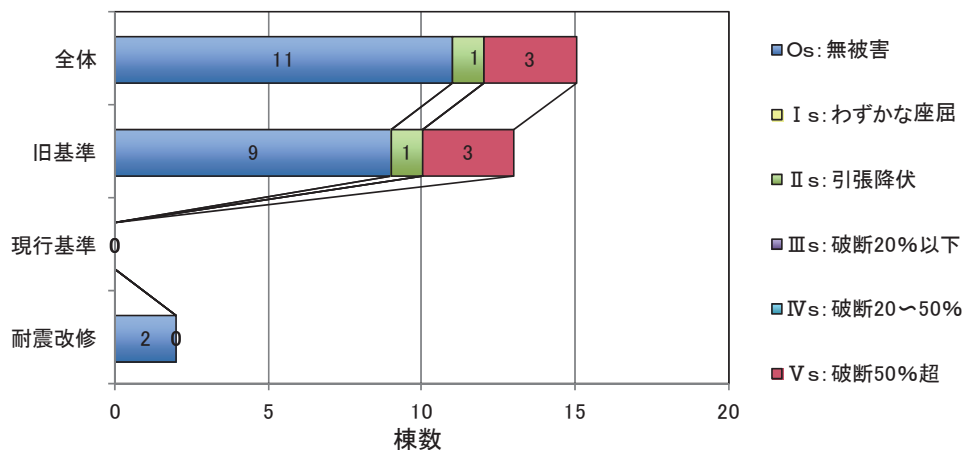
図 5.3-8 鉛直ブレースの被害の被災度区分の棟数

図 5.3-8 に、鉛直ブレース材とその接合部の被害棟数を示す。鉛直ブレース材とその接合部では、ブレース材の引張降伏や部材及び接合部の破断の被害が見られた。V ランクの破断被害は、旧基準で 3 割弱程度となっている。現行基準では、鉛直ブレースを用いた構造は無い (表 5.3-3(b) 参照)。

5.3.3 項で示したように、旧基準の体育館で大破の被害となった被害形態は、鉛直ブレース材の座屈、破断と接合部の破断、及びラチス柱の斜材の座屈、である。これらの旧基準の体育館は、現行基準で設計されている体育館に比べれば、ブレース部材や柱部材で耐力が不足していると考えられる。また、旧基準の体育館では、接合部の保有耐力接合が行われていないと考えられ、これらが主な被害原因になっているものと思われる。今回の調査では、ブレースの補強による耐震改修が行われていた体育館では、ほとんど無被害であったことから、適切な耐震改修によって、構造、非構造の被害を軽減することは可能である。旧基準で設計されている体育館については、早急に耐震改修を行うことが重要である。

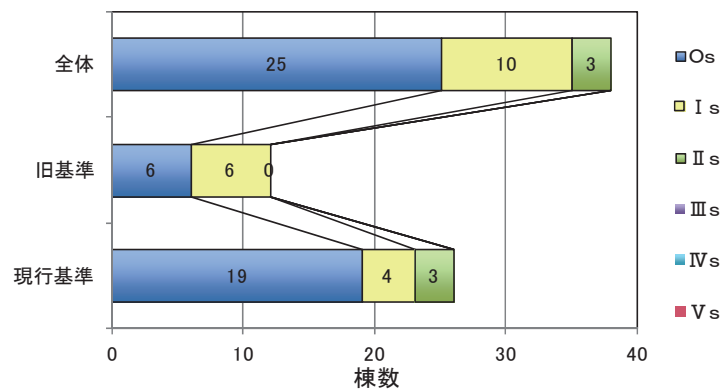
図 5.3-9 RC柱及び妻壁と屋根接続部(支承部)の被害の被災度区分の棟数

図 5.3-9 に、RC 柱及び妻壁と屋根接続部 (支承部) の被害について、構造の被災度区分としての棟数を示す。RC 柱と S 造屋根の接続部 (支承部) の被害は、構造の被災度区分 Is または IIs ランクの被害である。現行基準でも、25%程度の被害率でこのような被害が発生している。これらの旧基準と現行基準の被害の内訳を図 5.3-10(a)、(b) に示す。旧基準の被害は、接続部のコンクリートの剥離程

RC 柱や妻壁部分と S 造屋根の接続部分でのボルトの抜け出しやコンクリートの破壊については、文献 5.3-8) に、このような部位に生じると考えられる破壊形式とその対策が記されている。それらを検討することが、このような被害を軽減するための 1 つの対策になると考えられる。また、RC 柱や妻壁部分と S 造屋根の接続部（支承部）の設計法としては、耐震診断や補強設計で用いられている方法として、最上層における建物の保有水平耐力から、屋根面に作用する震度を求め、地震力が屋根面に均等に作用するとして、屋根の面積比に応じて屋根面せん断力を算定して設計する方法<sup>5.3-9), 10)</sup>や、略算的な方法として、屋根面が伝達すべき重量に  $0.55 \times A_i \times F_{es}$  を乗じて必要耐力を計算し、それに対して屋根面水平ブレースや接続部を設計する方法<sup>5.3-9), 10)</sup>等、がある。このような方法による屋根接続部や屋根面水平ブレースの安全性の確認は、現行基準の設計において、必ずしも実施されていない可能性が有る。この方法によって作用する地震力を算定し、接続部や屋根面水平ブレースを設計することも、この部位の地震被害を軽減する 1 つの方法になると考えられる。

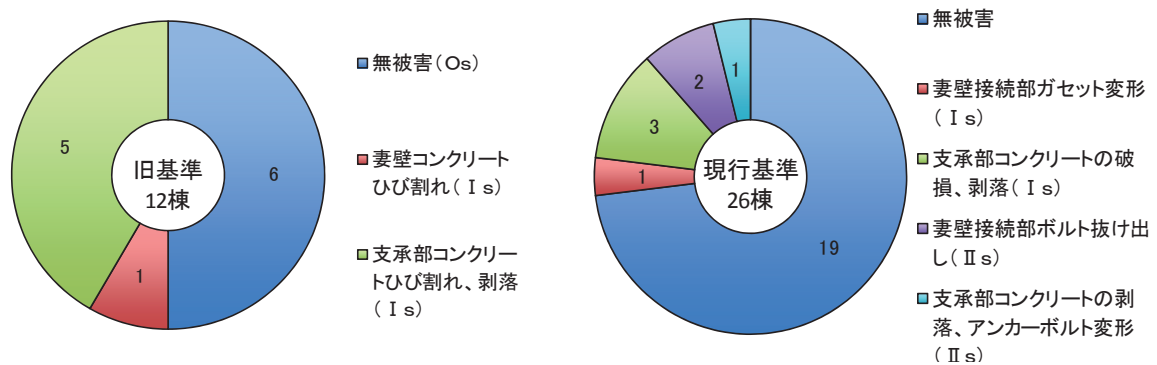
図 5.3-10 RC柱及び妻壁と屋根接続部(支承部)の被害の内訳

度であるが、現行基準では、妻壁との接続部でボルトの抜けだし、変形等の被害が見られた（妻壁と屋根の接続部の被害は、屋根面水平ブレースの破断と同様の被災度ランクとした）。

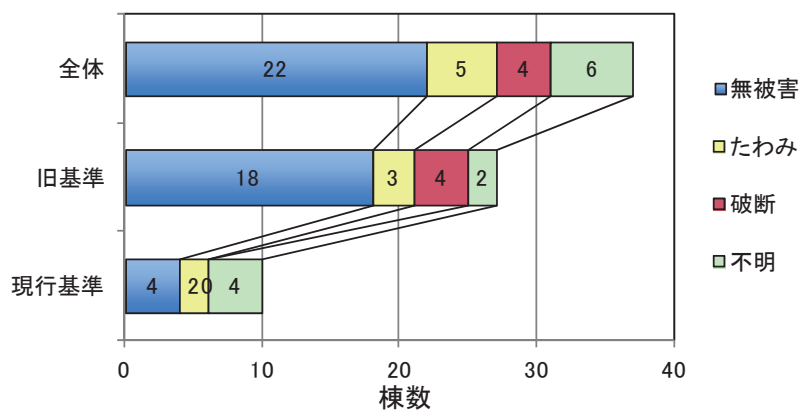
図 5.3-11 屋根面水平ブレースの被害棟数

図 5.3-11 に、屋根面水平ブレースの被害棟数を示す。屋根面水平ブレースで、たわみ、破断等の被害が見られた。旧基準では破断が生じているものが数棟見られたが、現行基準では破断しているものは無かった。なお、不明とは、屋根面水平ブレースがあることは確認できたが、被害状況が確認できていないものである。

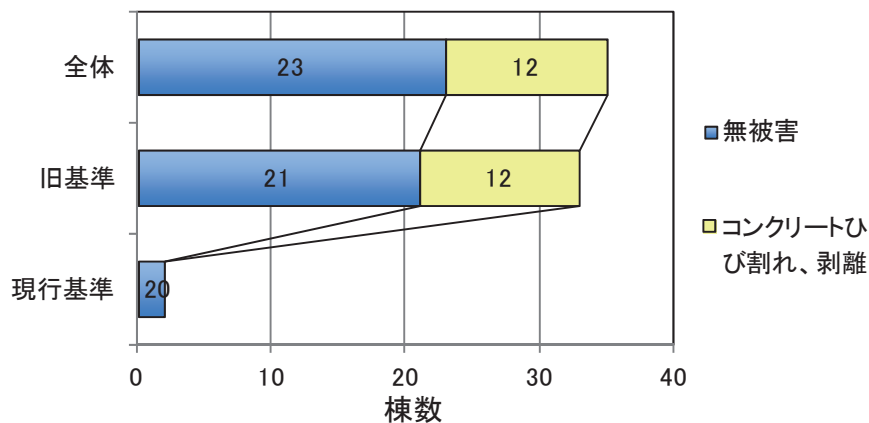
図 5.3-12 露出柱脚の被害棟数

図 5.3-12 に露出柱脚の被害を示す。露出柱脚の被害は、コンクリートのひび割れ等の比較的軽微なものであった。

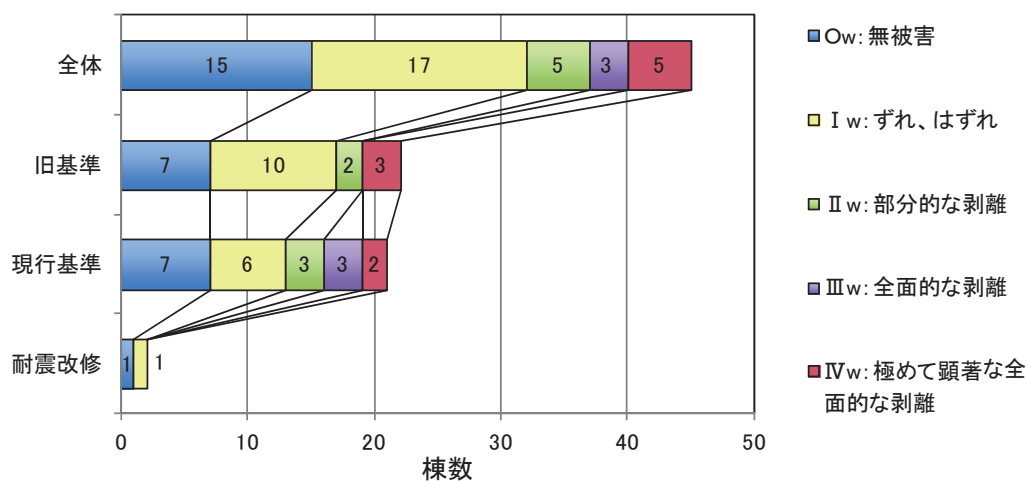
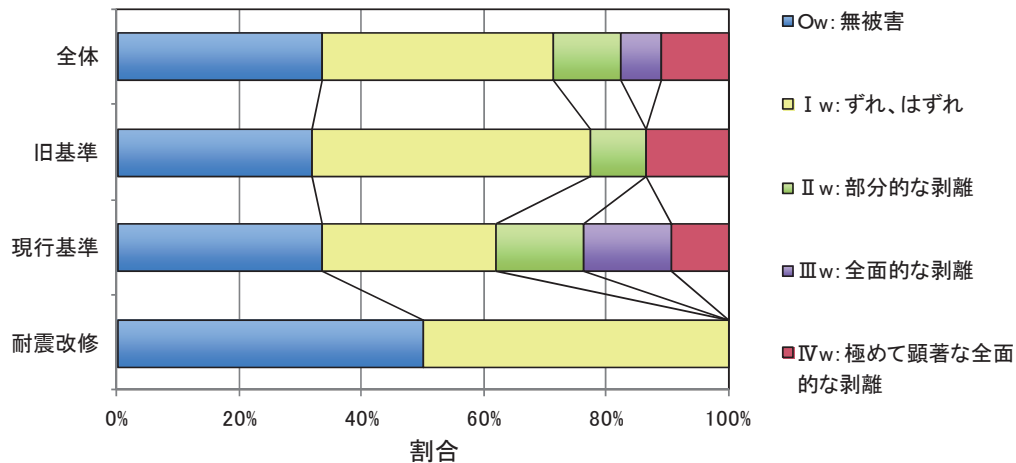
図 5.3-13 に天井の被害を示す。(a)は、各被災度区分の棟数、(b)は割合である。天井の被害に関しては、旧基準も現行基準も被害棟数の傾向に大きな差はないが、IIw 以上の、比較的大きな被害の割合は、現行基準の方がやや多くなっている。
