5.4 木造建築物

5.4.1 調査の目的と概要

5.4.2 抽出的な詳細調査

表 5.4.2-1 詳細調査を行った建物の概要

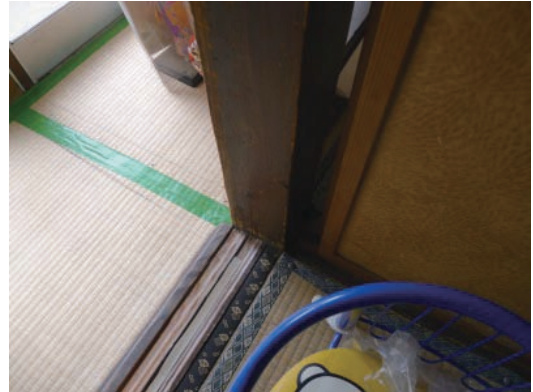
築 60 年の平屋の軸組構法木造住宅。西側を 30 年前に増築。増築部と既存部のジョイント部を境として、両側に開くように傾斜していた。ジョイント部では地震後雨漏りが起きるようになったとのこと。既存部は、地震直後は戸が開かないくらい傾斜していたが、ジャッキによって、傾斜を補正したとのこと。既存部は北に約 1/40、東に約 1/120 傾斜。既存部に基礎は無く土台が直接地面に置かれ、セメント瓦による寄棟屋根であった。

写真 5. 4. 2-6 水平方向に移動した柱脚

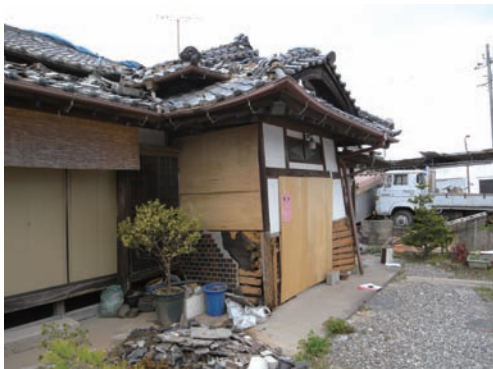
在来軸組構法による昭和 34 年築（築 52 年）の平屋住宅で、道路越しの南側が田園地帯となっていた。新築時に 1m 程度の盛土をし、昭和 45 年頃に建物の向きを半時計回りに 90 度回転させる引き屋を実施した。昭和 49 年頃に西側に増築を行った。応急危険度の判定結果は「危険」であった。基礎は束石で、土台を地面近くに配置していた。屋根は瓦葺き、外壁は漆喰塗り及び下見板張りで、柱は 105 角の正角材であった。内壁は竹小舞に土塗り壁で、筋かいの有無は不明であったが、増築部分には筋かいが確認された。地盤に大きな被害は見られず、玄関部の土台が腐朽して隅柱が土台から分離した結果、玄関部が大きく傾斜していた。内壁は床の間側面の塗り土が落下し、台所部と居室部が分離し、境界にある柱が曲げ変形していた。柱の残留変形は西に 1/160rad.、北に 1/1600rad. であった。

写真 5. 4. 2-7 玄関部の分離、傾斜

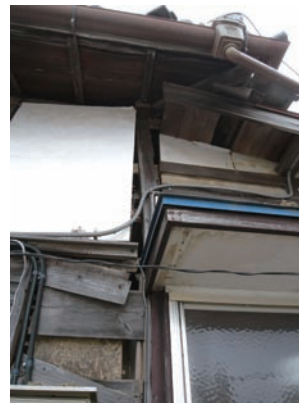
写真 5. 4. 2-8 柱の曲げ変形（台所と居室の境）

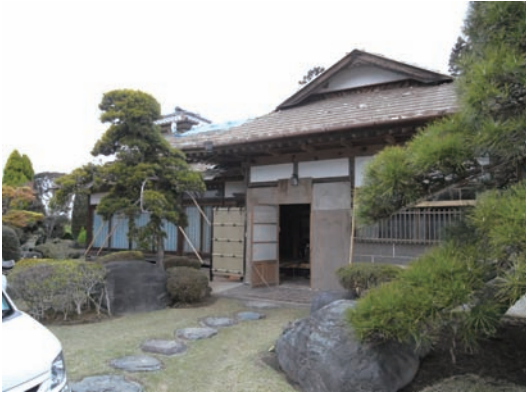
久慈川に隣接する敷地に位置する在来軸組構法による昭和50年築（築36年）の平屋住宅（農家）で、新築時に盛土している。調査時は立て起こし終了後であった。応急危険度の判定結果は「危険」であった。基礎は布基礎で、屋根は瓦葺き、外壁はラスボード下地に土および漆喰の上塗りであった。南側外周部はほとんどが開口部で壁が少なく、耐震性能上、有効に施工された筋かいの確認できなかった。柱の断面は115×120で、内外壁の脱落が多かった。

写真 5.4.2-9 建物外観

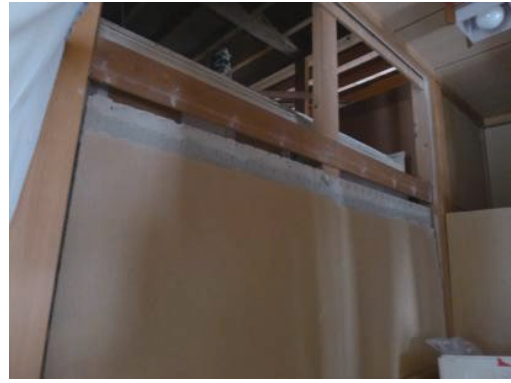
2階建の在来軸組構法による築14年の木造住宅で、1階平面の半分を倉庫として利用している。1階外壁のモルタル壁が脱落し、室内のせっこうボードの割れが確認された。地盤は2mほど地面を掘ると水が出てくるとのこと。建物の傾斜は1階で1/500rad.、2階で1/300rad.程度であった。

写真 5. 4. 2-14 内壁漆喰ボードの脱落

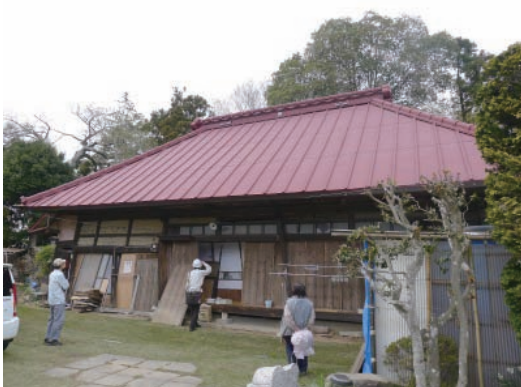
築 100 年の農家型の伝統的木造住宅で、典型的な田の字型の平面プランであった。耐震性能上有効な全面壁はほとんど無く、土塗りの垂れ壁と、4 段貫による板壁が確認された。最大で約 1/3.5 程度傾斜しており、柱は垂れ壁の下端部、足固め部でほとんどが折損してした。基礎は無く、柱脚は石場立て、土間部分では、地面に直接置かれた土台が確認された。屋根は茅葺であるが、鉄板による被覆を行っていた。

写真 5. 4. 2-15 調査建物の外観

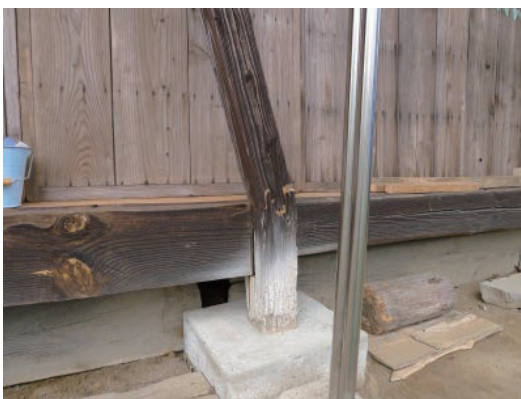
写真 5. 4. 2-17 足固めの高さでの柱の折損

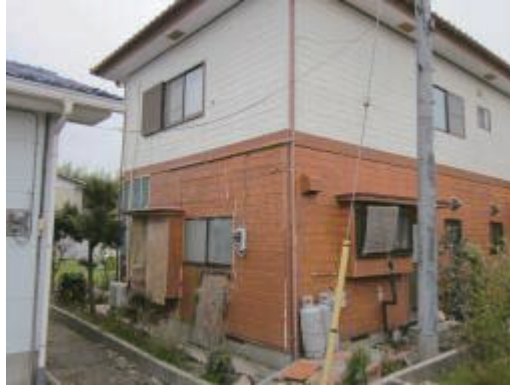
築 23 年の 2 階建ての軸組構法木造住宅で、地震により外壁の亀裂、筋かいの破損が部分的に確認されたが、調査時点（4 月 21 日）で既に補修済みであった。上部から見て、時計回りにねじれるように建物が傾いており、傾斜は 1/60 であった。敷地に液状化と見られる填砂の後が確認された。外壁が剥落した箇所では、シロアリによる食害と、腐朽による著しい生物劣化が確認され、建物所有者が、柱の一部を切断し、根継ぎによる補修を行ったとのことであった。

写真 5. 4. 2-20 外観－北東角／外壁補修箇所

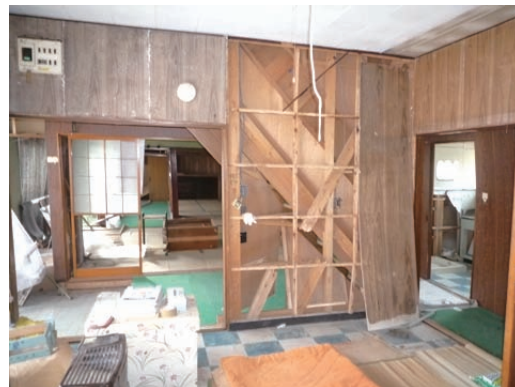
外観から、躯体の残留変形が最も大きいと思われた住宅で、築 55 年のほぼ総 2 階建ての軸組構法であった。建物の東側約 1/3 の部分は当初牛小屋で、約 40 年前に改築し、2 階は約 40 年前に増築していた。既存部分は伝統構法であるが、2 階と改築部分は差鴨居の断面寸法がさほど大きくないので、在来軸組構法が過半であることが確認された。各部の最大傾斜は、1 階は南へ 48/1000rad.、東へ 18/100 rad.、2 階建は南へ 34/1000 rad.、東へ 10/1000 rad. 程度であった。土塗り壁が内部にあり、破壊された壁の一部に筋かいが確認されたが、一部は座屈破断していた。土塗り壁のほとんどは、木製の胴縁を介してせっこうラスボード砂壁仕上げで改修されていた。増築部分は約 3mm 厚のプリント合板で改修されている部分があった。基礎は東立て方式で、柱との接合には金物等が確認できなかった。屋根は鉄板葺きであった。

写真 5. 4. 2-22 内観と座屈した筋かい

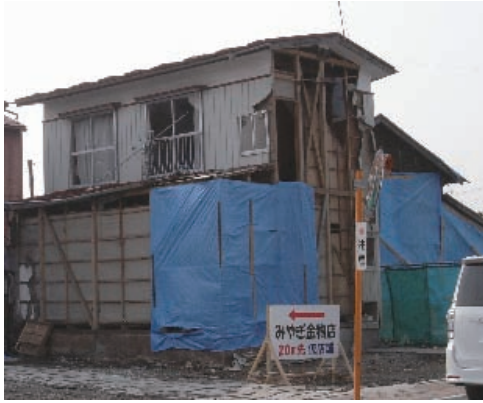
店舗併用の木造軸組構法2階建て住宅で、2階建ての木造店舗部分は6軒長屋の北端に位置している。店舗部分は、調査時には撤去済みであった。住宅部分は増築部が築35年で、南側は、隣家と接していた。基礎はコンクリート布基礎、屋根は金属板、外装はサイディング、内装は化粧板の大壁と、ラスボードに砂壁塗りの真壁であった。33×100mmの断面の筋かいが確認され、端部の接合は釘1本止めであった。地震による被害は、南側隣家との衝突による内壁のずれ、脱落であった。1階の残留変形は、西へ8/1500rad.、南へ2/1500rad.。2階の残留変形は、西へ6/1000rad.、北へ3/1000rad.、であった。

写真 5. 4. 2-27 建物外観

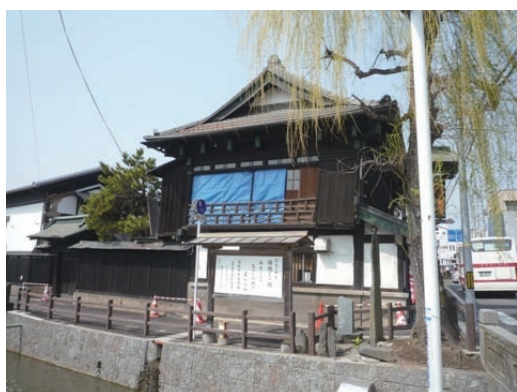
築200年程度とされているが、確実な記録が残っているのは大正時代の河川工事の記録写真とのものである。江戸時代の大名行列が前面道路を通るため、2階から見下ろせないように2階は立って歩けないほど天井が低く作られ、軒の出は長かったところを、大正時代に2階を普通に使用できるように、土台上げ工事（2階の床を下げ、天井を上げることを含む）が行われたとのものである。敷地の南東の角にあるのが母屋3で、1階に飲食店（営業中）、2階が座敷になっている。これに続いて北側にほぼ同じ大きさで母屋2があり、1階にラーメン店（営業中）、2階が母屋3の座敷に続く和室1間となっていた。母屋2から直交方向に母屋1が延びており、居酒屋（営業停止中）として使用されていた。母屋1は概ね平屋建てであるが、西端の一部は1階に厨房で、その上が中2階程度の高さの座敷となっていた。各部分の残留変形の最大値を表5.4.2-3にまとめた。母屋1、2の残留変形は小さく、母屋2、3は2階の方が残留変形は大きかった。母屋1は当初は続き間形式の間取りであったが、店舗として使用するにあたり、続き間や縁側を仕切る建具を廃して、軽量鉄骨入りの壁を豊富に設けていたことが、被害を小さくしたと考えられる。母屋2の2階には道路に面する部分に115×55mmの筋かいが1間に渡って配されていたが、柱の部分で分断されていたか、大きく切り欠かれていた。母屋3の2階は主として土塗り壁を水平抵抗要素としていると見受けられたが、K型の筋かいが損壊した壁の一部で確認された。土塗り壁の多くはラスボード+砂壁仕上げで改修されていた。

写真 5.4.2-37 母屋3の南側外観

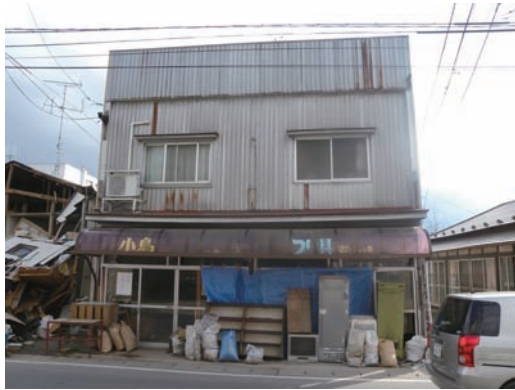
石巻駅の西側、石巻別街道沿いに位置する築 30 年以上の木造軸組構法 2 階建て店舗併用住宅で、総 2 階建ての部分とトイレ・浴室部分の下屋部分から構成されている。築 40 年以上と推測される建物の屋根は金属板の切妻で、外壁は金属製サイディング、内壁は店舗部分がプリント合板張り、住居部分がラスボードに砂壁塗りであった。道路に面した 1 階の壁（北側壁）は全面開口で、筋かいの有無は確認できなかった。基礎は高さ約 200mm の布基礎で、地震により建物が傾斜していた。調査時の建物の 1 階の傾斜は北に $5/1000\text{rad.}$ 、東に $15/1000\text{rad.}$ で、1 階東側店舗北東の隅柱に蟻害・腐朽が確認された。店舗部の道路側のガラスが割れ、サッシが変形していた。東側に隣接する建物は、増築した作業場（建具店）部分が倒壊し、元からある住宅部分（築 30 年以上）が残っていた。この地域では地震の後に水位が 70cm 程度までに徐々に上昇したが、海岸から遠いために津波の力による被害は発生していないとのことであった。両建築物の被害は、地震の揺れ（振動）によるものと考えられる。

写真 5. 4. 2-43 建物の外観 (1 階傾斜)

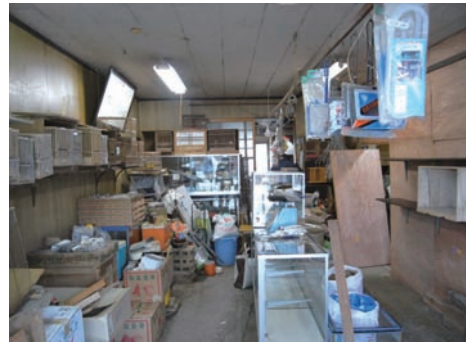
写真 5. 4. 2-44 内観 (1 階店舗部分の傾斜)

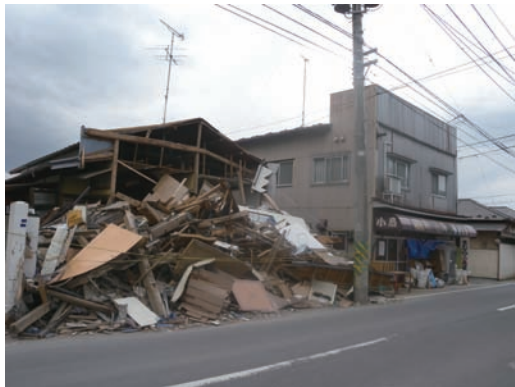
写真 5. 4. 2-45 増築部分が倒壊した隣家

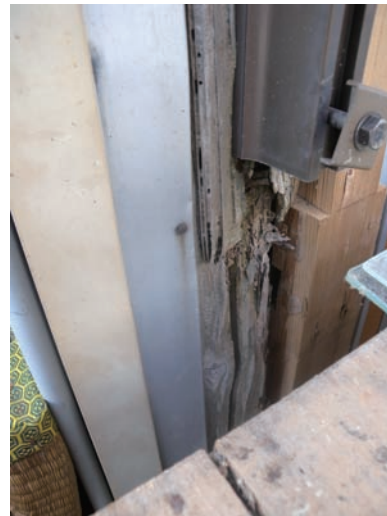
写真 5. 4. 2-46 柱の蟻害と腐朽

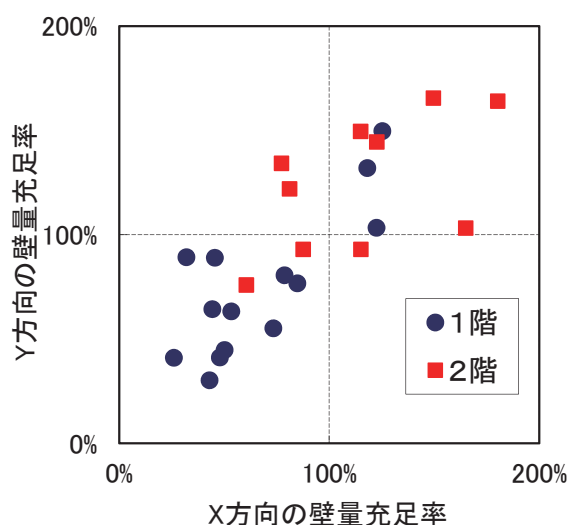
図 5. 4. 3-1 H23 東北地方太平洋沖地震詳細調査物件における基準法の壁量充足率

壁量充足率において、X方向とY方向の相関性は低くない。これは、前述の通り、通りに面する方向に依存して壁量が決まる傾向にあるためである。平成16年新潟県中越地震（以下、H16中越地震）による被災建築物（図 5. 4. 3-3, 5. 4. 3-4）^{5. 4. 3-3)}と比較して大きな差はないが、2階の充足率の平均値は若干低そうである。

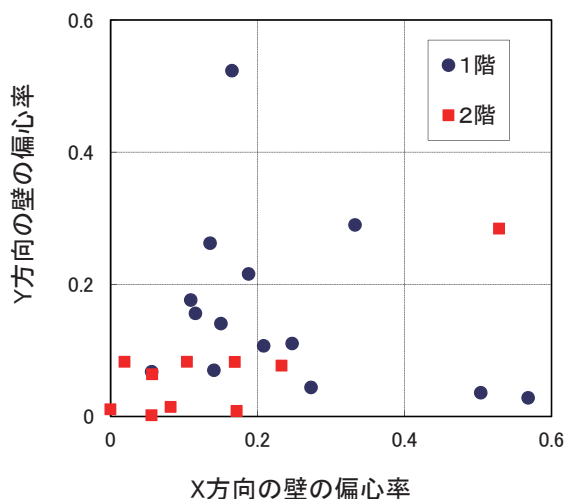
図 5. 4. 3-5 H23 東北地方太平洋沖地震詳細調査物件の偏心率

また、品確法の壁量充足率算出に用いた壁量（基準法に従って、無開口壁の倍率を1として算出した壁量に、開口壁の腰壁、垂れ壁を評価し、壁量として加えた。壁量として算入する開口壁は、少なくとも一方が無開口壁と隣接するものに限り、その評価方法は、開口低減係数^{5. 4. 3-1)}を準用して表 5. 4. 3-1 に示す通りとした。）の配置に基づく偏心率を算出して図 5. 4. 3-5 に示す。また、H16中越地震の詳細調査物件の偏心率を比較のための図 5. 4. 3-6 に示す。被災建築物の1階と2階の偏心率、X、Y方向の偏心率には有意な差が認められない。今回の調査建物の偏心率は、H16中越地震の調査物件より低く、建築基準法で定める基準値0.3を超える物件はごくわずかである。

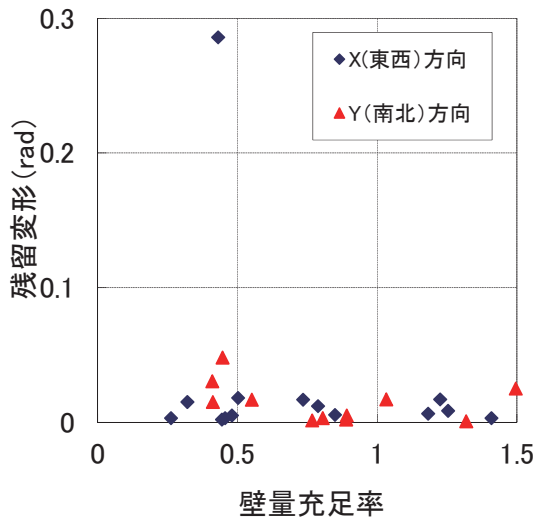
(a) H23 東北地方太平洋沖地震 (1階のみ)

基準法、品確法の壁量充足率と残留変形を比較してそれぞれ図 5. 4. 3-7, 図 5. 4. 3-8 に示す。また、比較のために H16 中越地震の詳細調査物件に対する壁量充足率と残留変形の関係も付記した。いずれについても、両者の間に明確な相関関係があるとは言いがたいが、H16 中越地震において壁量充足率が大きくなると残留変形は小さくなる傾向が読み取れるのに対し、今回の調査対象物件は一部 (H-4) を除いていずれも残留変形が小さく、この関係は読み取れない。これは、今回の詳細調査を実施した地区が、いずれも震度 6 弱～6 強であること (H16 中越地震は震度 7) と、地震による卓越周期が短周期で木造家屋に与えるダメージが計測震度、加速度等の割に小さいことと関係している可能性もあるが、調査物件数が少ないために断言はできない。

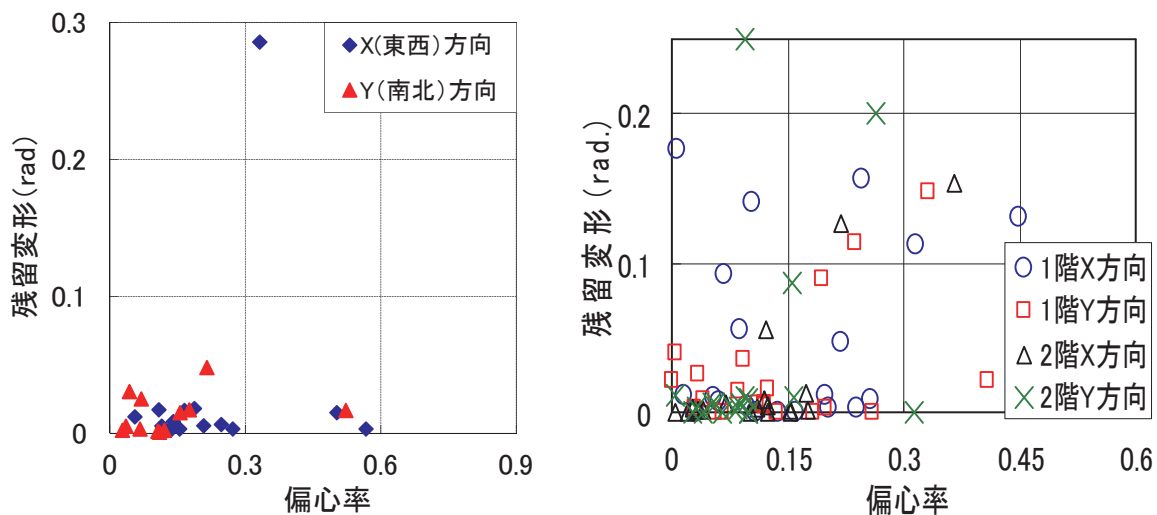
偏心率と残留変形を比較して図 5.4.3-9 に示した。今回、抽的に詳細調査した建物は、いずれも残留変形が極めて小さく、偏心率との関係においても明確な相関関係は確認されなかった。
