## 6.3 鉄骨造建築物の被害

### 6.3.1 被害の分類<sup>6.3-1)</sup>

### 6.3.2 残存した鉄骨造骨組の耐力と津波荷重の推定

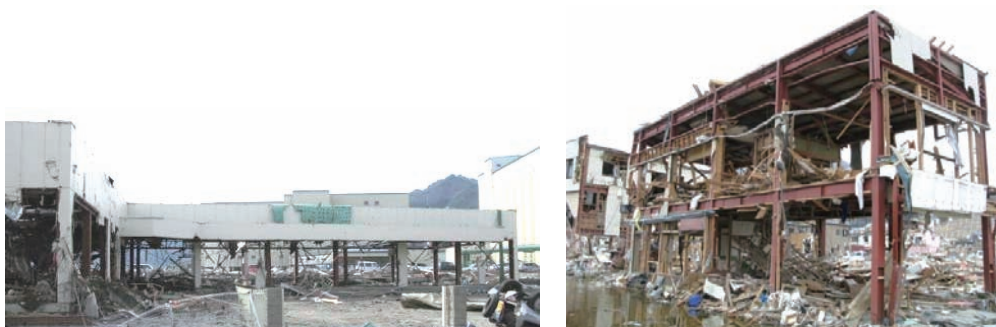
(a) KM-S1

写真 6.3.2-1 耐力算定の対象とした残存鉄骨造骨組

（記号は、KM が釜石市、OF が大船渡市、RT が陸前高田市、ON が女川町、TR が宮古市田老を示す。-S は鉄骨造を、最後の数値は階数を意味する。）

計測最大浸水深  $\eta_m$  が 14~15m の女川町の例 (ON-S3) と陸前高田市の例 (RT-S3) では破線で示した水深係数  $a$  の範囲は 1 以下となっている。 $\eta_m$  が 11.5m の宮古市田老の例 (TR-S6) では  $a$  の範囲は 1 前後である。一方、 $\eta_m$  が 3.5m で小さい釜石市の例 (KM-S1) では  $a$  の範囲は 1 を大きく上回っている。 $a$  が小さいながら残存した大船渡市の例 (OF-S2) では、海側や周辺に他の建築物が残存していたことから、津波による作用荷重は他の例に比べて小さかったことが考えられる。以上から、工作物や鉄筋コンクリート造の検討<sup>6.3-2)</sup>と同様に、 $\eta$  が 10m を超える地域では計測最大浸水深相当の静水压荷重が片側から作用するような状態にはならなかったと推察される。

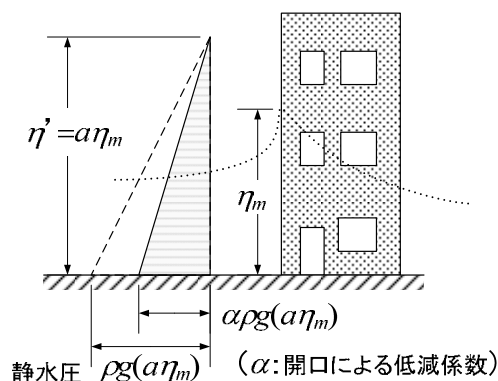
図 6.3.2-4 「建物耐力相当時」の津波荷重

図 6.3.2-4 のように、建築物が崩壊する場合の水平荷重と等しい静水圧荷重の浸水深  $\eta'$  を「建物耐力相当時の浸水深」とし、現地調査において測定された最大浸水深  $\eta_m$  を「計測最大浸水深」とする。 $\eta' / \eta_m$  を水深係数  $a$  と定義し、各調査建築物の被害と水深係数の関係を検討する。なお、静水圧を算定する際には、水の質量を  $\rho$ 、重力加速度を  $g$  として、 $\rho g = 10 \text{ kN}$  とする。
