## 第7章 火災による建築物の被害

### 7.1 火災被害の概要

## 7.2 地震火災（非津波）の発生状況

## 7.3 津波火災による被害状況

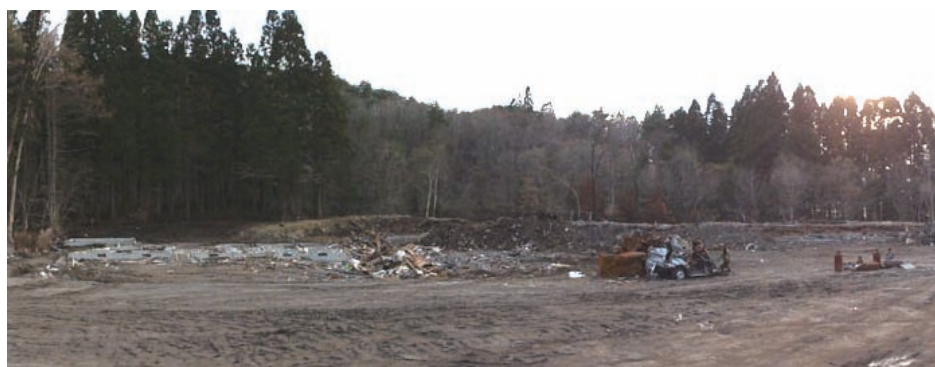
写真 7.3-2 火災現場全景  
(火災現場東側の駐車場より撮影 (4月26日))

津波到達後しばらくして、三陸鉄道北リアス線の軌道敷に落下せずにその手前に堆積した瓦礫や車両等が炎上し、翌日まで燃焼が継続した。

ただし、出火点や延焼経路、出火原因は特定されていない。

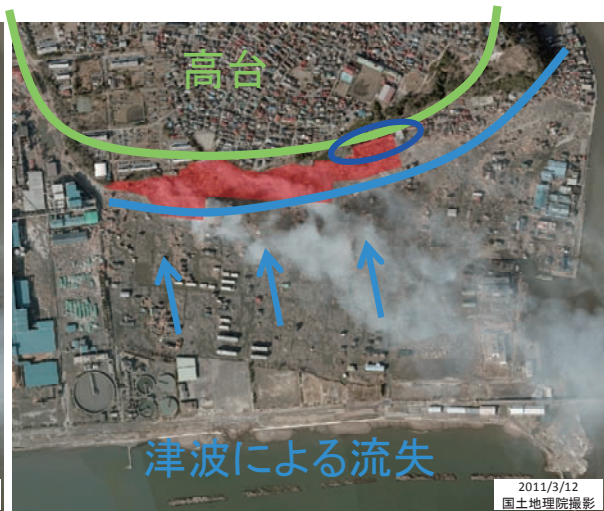
写真 7.3-8 石巻市門脇地区火災範囲の地形と津波被害

延焼範囲の東端には、門脇小学校（写真 7.3-8 の円内）（写真 7.3-9）があり、周囲の火災により延焼した。校舎正面の校庭に流されてきた自動車やがれき等が校舎前に集積し、それらが炎上した結果、校舎の開口部を通じて校舎内に延焼して最上階の３階まで焼損したことが現地調査で確認された。

校舎西側は、１階及び２階の外壁、１階西側出入口付近の内部に煤の付着、カーテンの溶融がみられ、火熱を受けたことを示しているが、校舎内部の焼損は３階のみである。校舎東側は、１階は東側の数室が焼損しているが燃え止まっている。校舎中央にある階段室の１階及び２階には焼損が認められず、階段を経由した延焼は無かったと見られる。３階は東側、西側、中央部が全体的に焼損している。
