## 第4章 実橋における試験施工

### 4.1 試験概要

施工性評価試験及び塗り重ね部の仕様検討等の結果を基に、実際に供用されている橋梁において部分塗り替え塗装の試験施工を行い、現地での実用性を検証した。

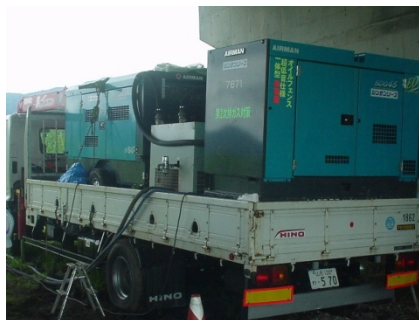
ブラストマシン

素地調整は、オープンブラスト用の機材が使用された(図-4.3)。研削材は、ガーネット(規格 4～5 号)が使用された。粉塵が発生するので、板張り及びシートによる防護工が設置された(図-4.4)。有機ジンクリッチペイントの塗装は、エアレススプレーで行われた(図-4.5)。

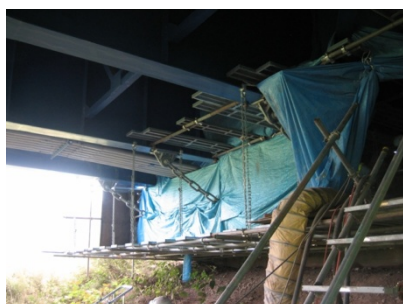
桁下側の防護 (A1 側)

オーブンブラスト工法では、ブラスト実施時に生じる騒音や粉塵の飛散が問題となるため、実施箇所をシートで養生することが必要となる。図-4.4 に示す板張りとブルーシートによる養生が行われたものの、騒音や粉塵の飛散を完全に防ぐことは難しい状況であった。試験施工箇所では、周辺の住宅と十分な距離があったため、特段の苦情等は見られなかった。使用した研削材は、塗膜中に鉛などの有害金属を含むため、スコップや掃除機で回収した上で、産業廃棄物として処理することとされていた。
