建築物等の竜巻被害調査報告

Report on Field Surveys and Subsequent Investigations of Building Damage
Following the May 6, 2012 Tornado in Tsukuba City, Ibaraki Prefecture, Japan

国土交通省 国土技術政策総合研究所

独立行政法人 建築研究所

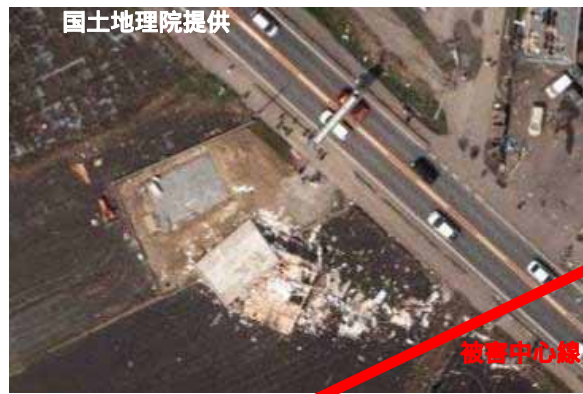
写真 3.1-8 写真 3.1-1 の被災後の航空写真

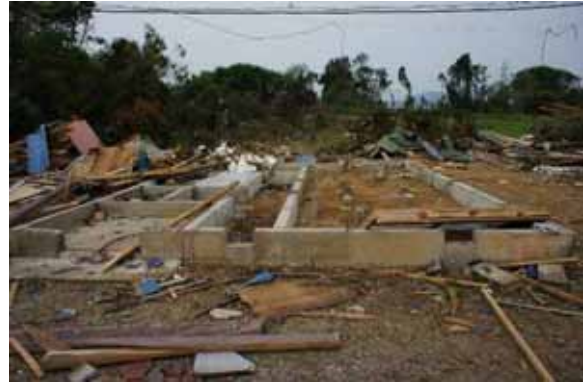
写真 3.1-18 写真 3.1-17 の基礎外観

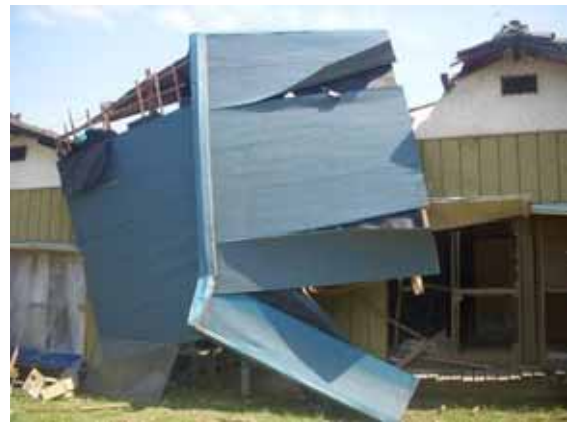
屋根ふき材の被害としては屋根瓦以外にも、複数の地点で飛散した長尺の鋼板製屋根材が電線等に引っ掛かっていたほか、周囲の住宅へ落下又は衝突していた（写真3.4-5～3.4-7）。また、写真3.4-8に示す飛散した屋根材の事例からは、タイトフレームと母屋との間の接合具の抜け及び木製母屋の破壊によって飛散した状況が確認できる。長尺の鋼板製屋根材は一般に自重が軽く、一枚当たりの面積が比較的大きい（すなわち、受風面積が大きい）ことから、接合部や支持部材の破壊後に飛散する状況となりやすい。

写真 3.4-7 飛来物（小屋組）の衝突

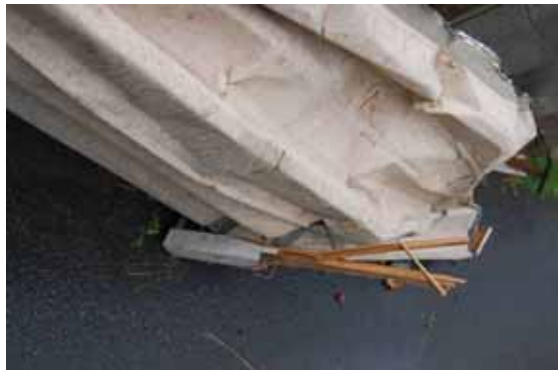
写真 3.4-8 飛散した折板屋根の状況

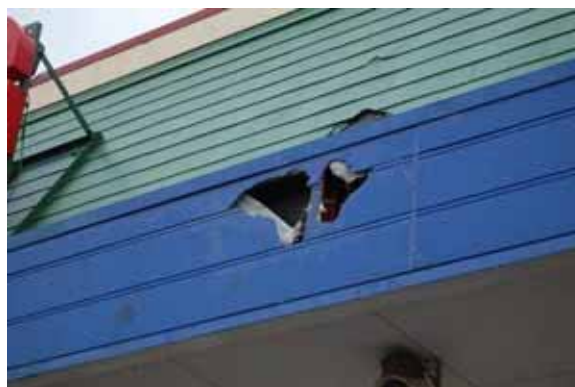
写真 3.4-33～3.4-36 に北条地区での商業施設の被害状況を示す。エントランスでの建具が脱落しているほか、ガラス等への飛来物の衝突痕が多数みられた。

写真 3.4-34 エントランスでの飛来物の衝突痕

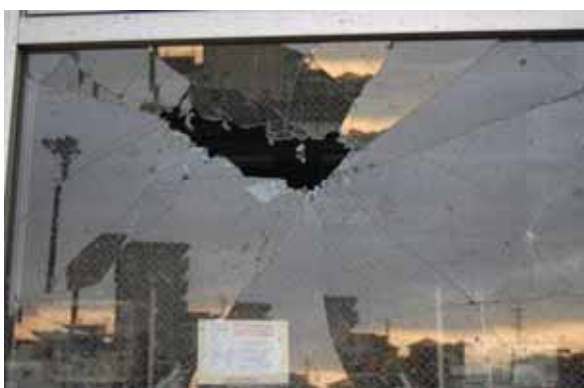
写真 3.4-35 ガラスへの飛来物の衝突痕

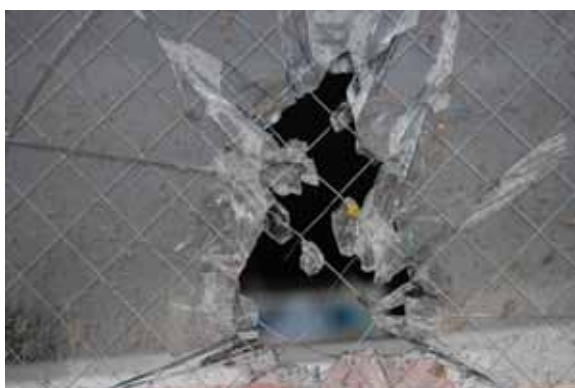
写真 3.4-36 ガラスへの飛来物の衝突痕

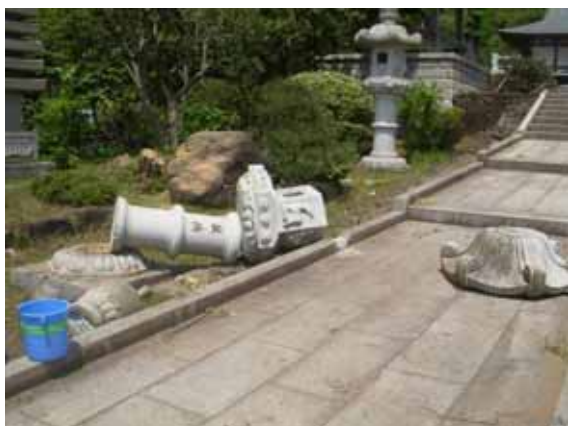
写真 3.5-5 石灯籠の倒壊

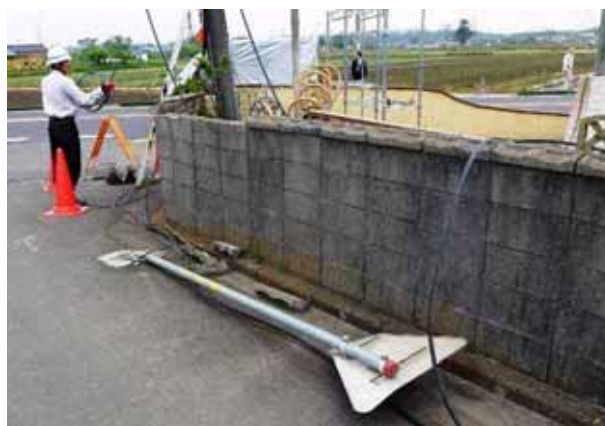
写真 3.5-6 道路標識の折損

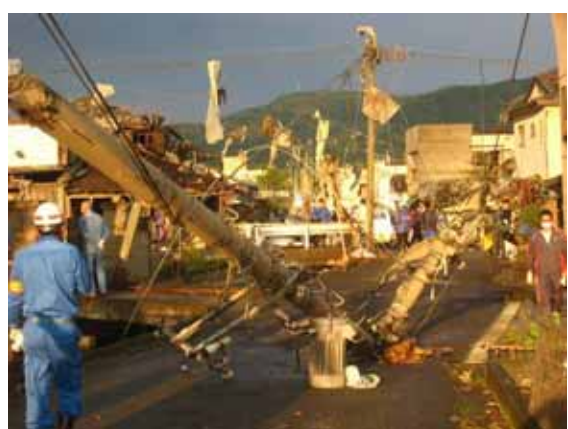
写真 3.5-7 電柱の折損・傾斜

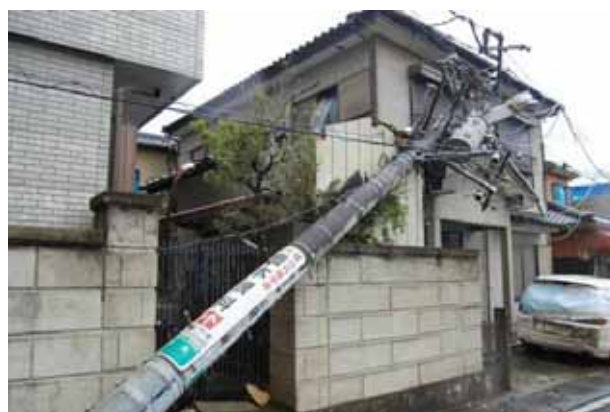
写真 3.5-8 電柱の折損・傾斜

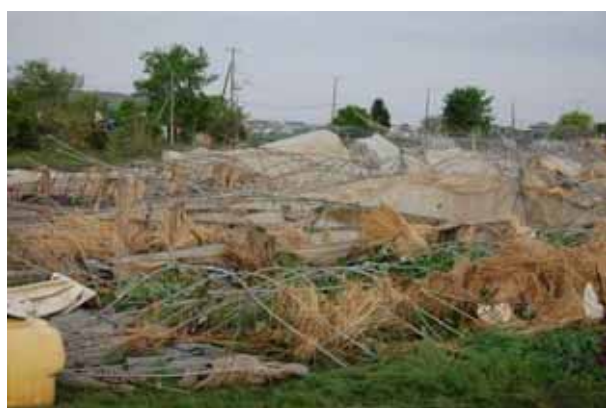
写真 3.5-9 パイプハウスの被害状況

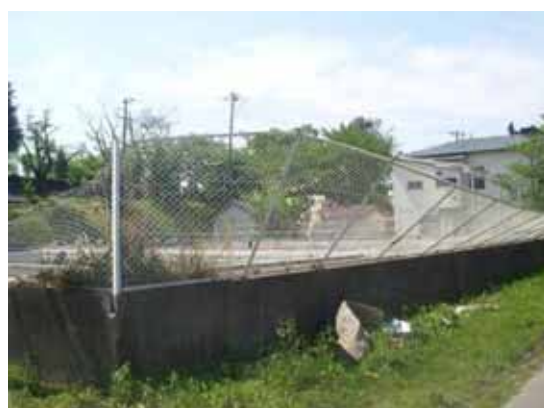
写真 3.5-10 フェンスの被害状況

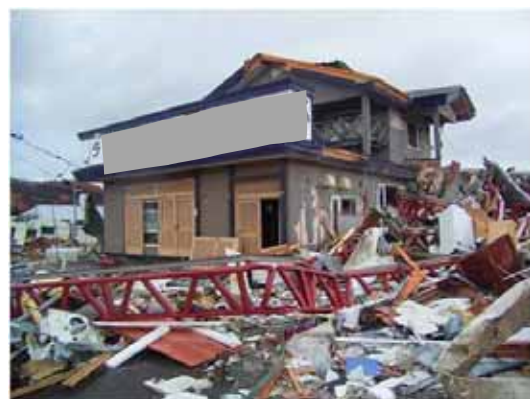
また、竜巻は建築物や工作物等の構造物やその部材、什器、樹木、自動車等を巻き上げる。これらは上記 iii) に掲げる飛来物として別の建築物等に衝突し、開口部、外壁、屋根ふき材等の外装材を破損させる(写真 4.1-1, 2)。外装材を貫通して建築物の室内に飛び込んでくることも多く、中には内壁に突き刺さる飛来物も見られる。また、飛来物は架線に引っ掛かることも多く、受圧面積の増大によって、電柱等を倒壊させることもある。

写真 4.1-2 佐呂間竜巻(2006)での飛散物の状況
